**ARPRO ARQUITECTOS INGENIEROS S.A.**

**EQUIPOS Y TERRATEST S.A.S.**

**DICTAMEN PERICIAL SOBRE LA CONSTRUCCIÓN DE LA CIMENTACIÓN PROFUNDA  
DEL PROYECTO COMPLEJO EMPRESARIAL CONNECTA80 FASE 1**

**06 de noviembre de 2024**

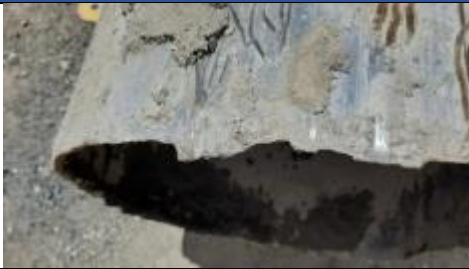
| COMUNICACIÓN/<br>ACTA | FECHA | EVENTO | REGISTRO DEL EVENTO |
|---|---|---|---|
| Correo electrónico <sup>102</sup> | 27-05-2021 | Tubos junta perdidos del módulo pantalla 12 y 18. | |

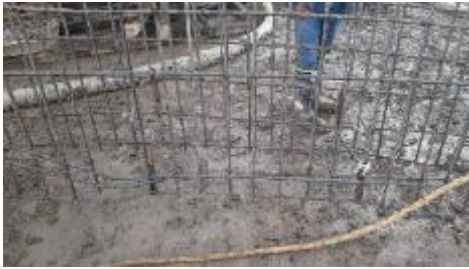
| COMUNICACIÓN/<br>ACTA | FECHA | EVENTO | REGISTRO DEL EVENTO |
|---|---|---|---|
| Comunicación CON-138-2021 <sup>103</sup> | 28-07-2021 | Armado y aseguramiento inadecuado del acero de canastas. Modulo No 25.<br><br>Medida ajustada de la Excavación.<br><br>Falta del correcto aseguramiento de prensacables o perros de amarre. | |

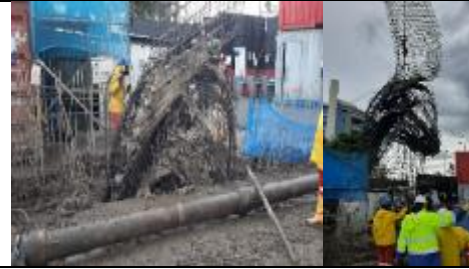
| COMUNICACIÓN/<br>ACTA | FECHA | EVENTO | REGISTRO DEL EVENTO |
|---|---|---|---|
| Correo electrónico <sup>104</sup><br><br>Comunicación <sup>105</sup> CAB-025-21 CO80-1987 | 03-08-2021<br><br>29-07-2021 | Armado y aseguramiento inadecuado del acero de canastas. Pantalón No 25.<br><br>Reprocesos por inadecuados controles de calidad en el armado de canastas. | |

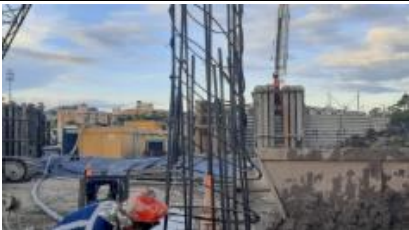
| COMUNICACIÓN/<br>ACTA | FECHA | EVENTO | REGISTRO DEL EVENTO |
|---|---|---|---|
| Correo electrónico <sup>107</sup> | 28-09-2021 | Armado y aseguramiento inadecuado del acero de la canasta del pilote 14-01 deformándose en la punta. Retraso en la descarga de concretos esperando en obra e instalación de concretos con asentamiento 5.5". | |

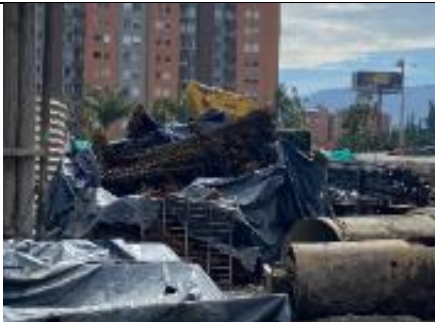
| COMUNICACIÓN/<br>ACTA | FECHA | EVENTO | REGISTRO DEL EVENTO |
|---|---|---|---|
| Comunicación CON-80-184-2021 <sup>108</sup> | 29-09-2021 | Incumplimientos con la programación de obra.<br><br>Falta de organización para el acopio en obra de los materiales y equipos de EYT. | |

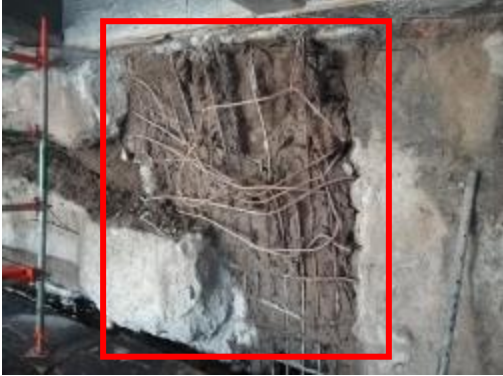
| <p>Pantalla MP-98-T4 Sótano 3 – Acolchado.<sup>141</sup></p> | <p>Pantalón 107-T2 Sótano 01- Acolchado.<sup>142</sup></p> |

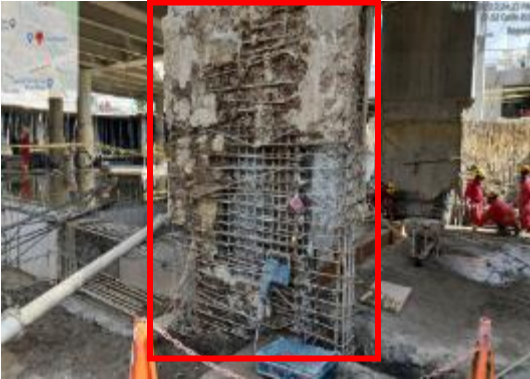
| <p>Barrete BC-86-C1 Sótano 1 – Acolchado.<sup>143</sup></p> | <p>Pilote PI-41-C1 Sótano 3 – Acolchado.<sup>144</sup></p> |

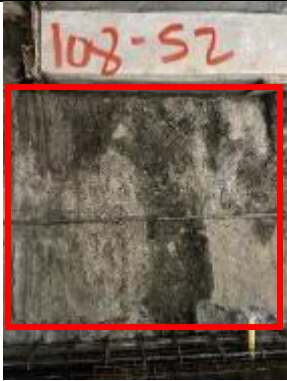
| <p>Pantalla MP-108-T2 Sótano 2 – Inclusión.<sup>145</sup></p> | <p>Pantalón 65-T5 Sótano 1 – Inclusión.<sup>146</sup></p> |

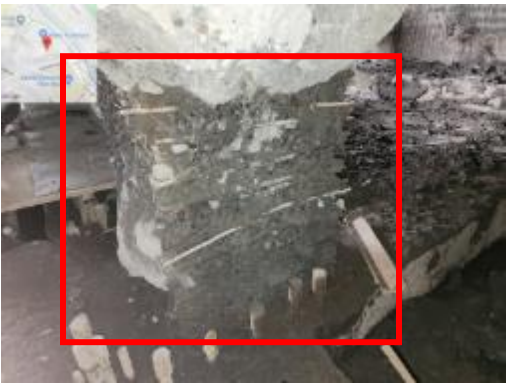
| <p>Barrete BC-73-C1 Sótano 2 – Inclusión.<sup>147</sup></p> | <p>Pilote PI-40-C1 Sótano 3 – Acolchado.<sup>148</sup></p> |

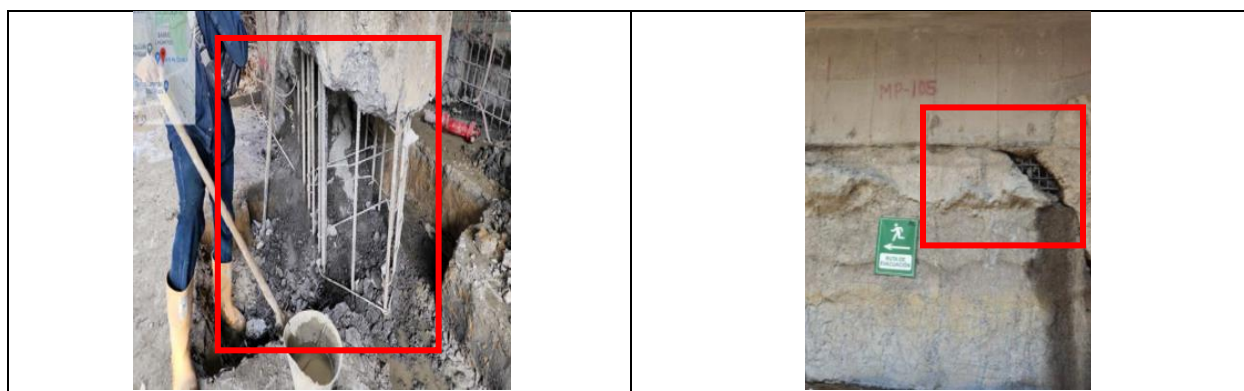
| Barrete BC-92-C1 Sótano 1 – Vacíos en la estructura. <sup>149</sup> | Pantalla 105-T13 Sótano 1 – Vacíos en la estructura. <sup>150</sup> |

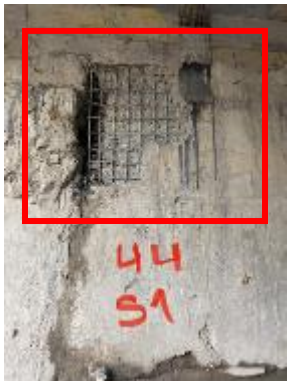
| Pantalla MP-T6 44 – Sótano 1 – Vacíos en la estructura. <sup>151</sup> | Pantalón 129 – Sótano 2 – Vacíos en la estructura. <sup>152</sup> |
