**DICTAMEN DE CONTRADICCIÓN AL DICTAMEN TÉCNICO PRESENTADO POR
INGENIERÍA Y GEORIESGOS IGR S.A.S DE PARTE DE EQUIPOS Y TERRATEST, EN
RELACION CON EL PROCESO CONSTRUCTIVO DE LAS CIMENTACIONES
PROFUNDAS EN EL PROYECTO CONNECTA 80 – BOGOTÁ D.C.**

**CENTRO DE ARBITRAJE Y CONCILIACIÓN
CÁMARA DE COMERCIO DE BOGOTÁ**

16 de diciembre de 2024

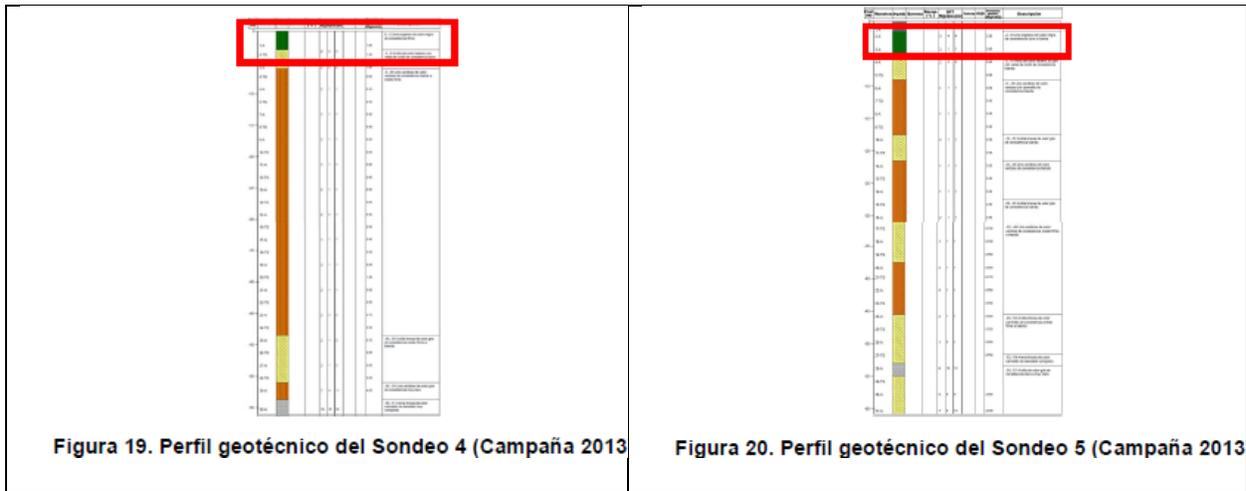
Figura 9. Extracto del Dictamen de IGR sobre los Perfiles Geotécnicos de los Sondeos 4 y 5 de la Campaña de 2013.
(Fuente: EYR 12541-6 (2020))

84. Con respecto a los sondeos realizados por EYR para el estudio de suelos del proyecto, el Perito de EYT menciona que observó presencia de material orgánico y/o turba en los perfiles geotécnicos de los sondeos 4 y 5, en donde se identificó a los 0.0 m a 3.0 m presencia de material orgánico y entre 2.0 m y 6.0 m limo orgánico respectivamente:

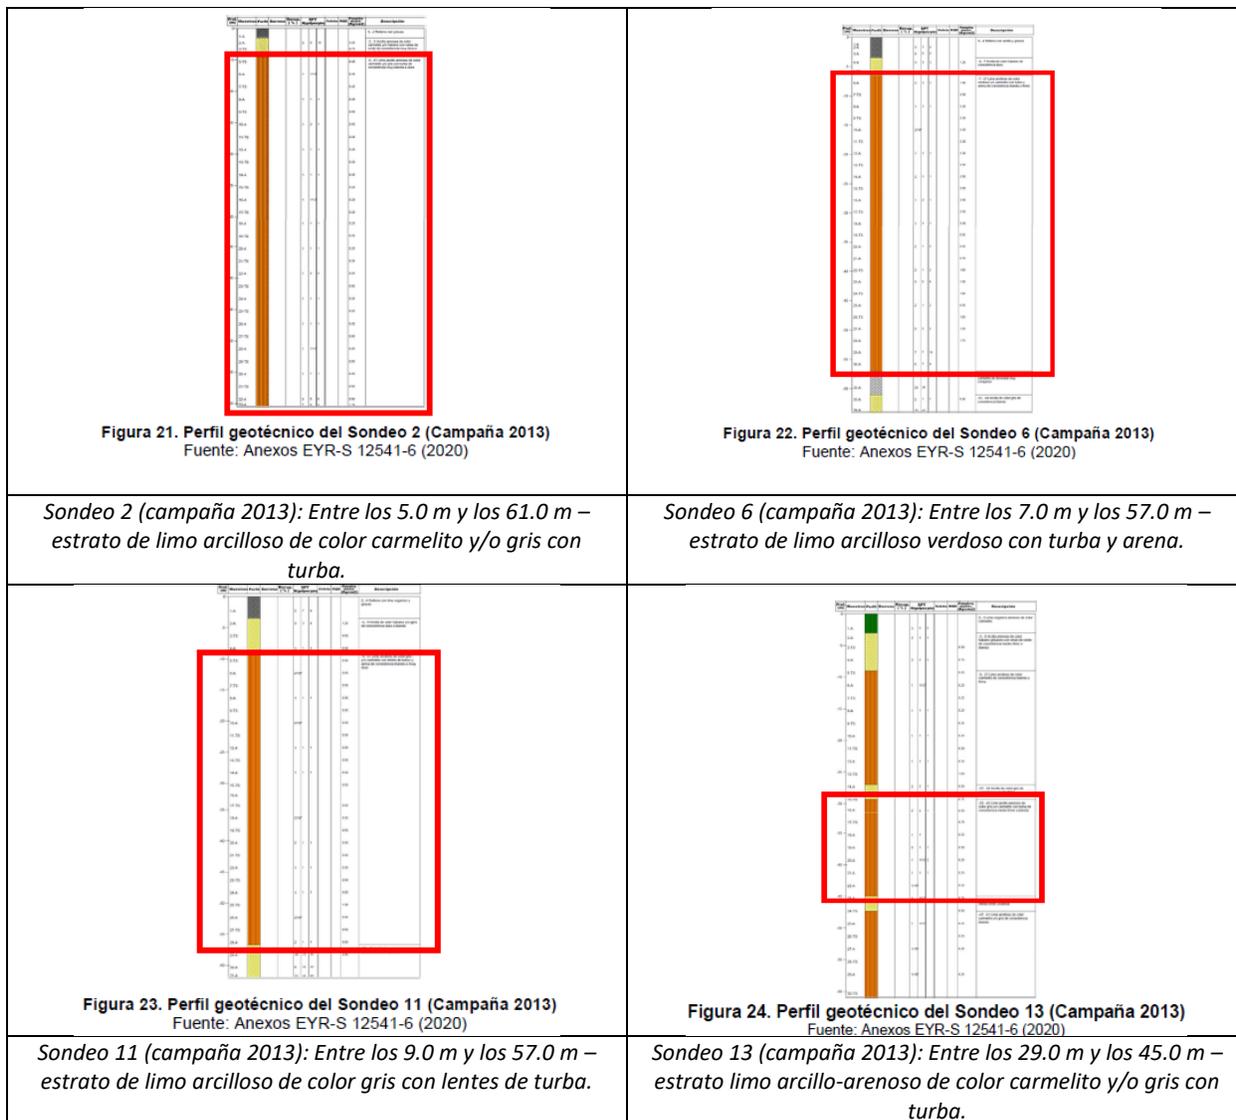
Figura 10. Extracto del Dictamen de IGR sobre los Perfiles Geotécnicos de los Sondeos 2, 6, 11, y 13 de la Campaña de 2013. (Fuente: EYR 12541-6 (2020))

85. IGR también hace referencia a los sondeos 2, 6 ,11 y 13, en donde resalta con color rojo, la presencia de limos arcillosos con turba a diferentes profundidades. Ver Figura 10.

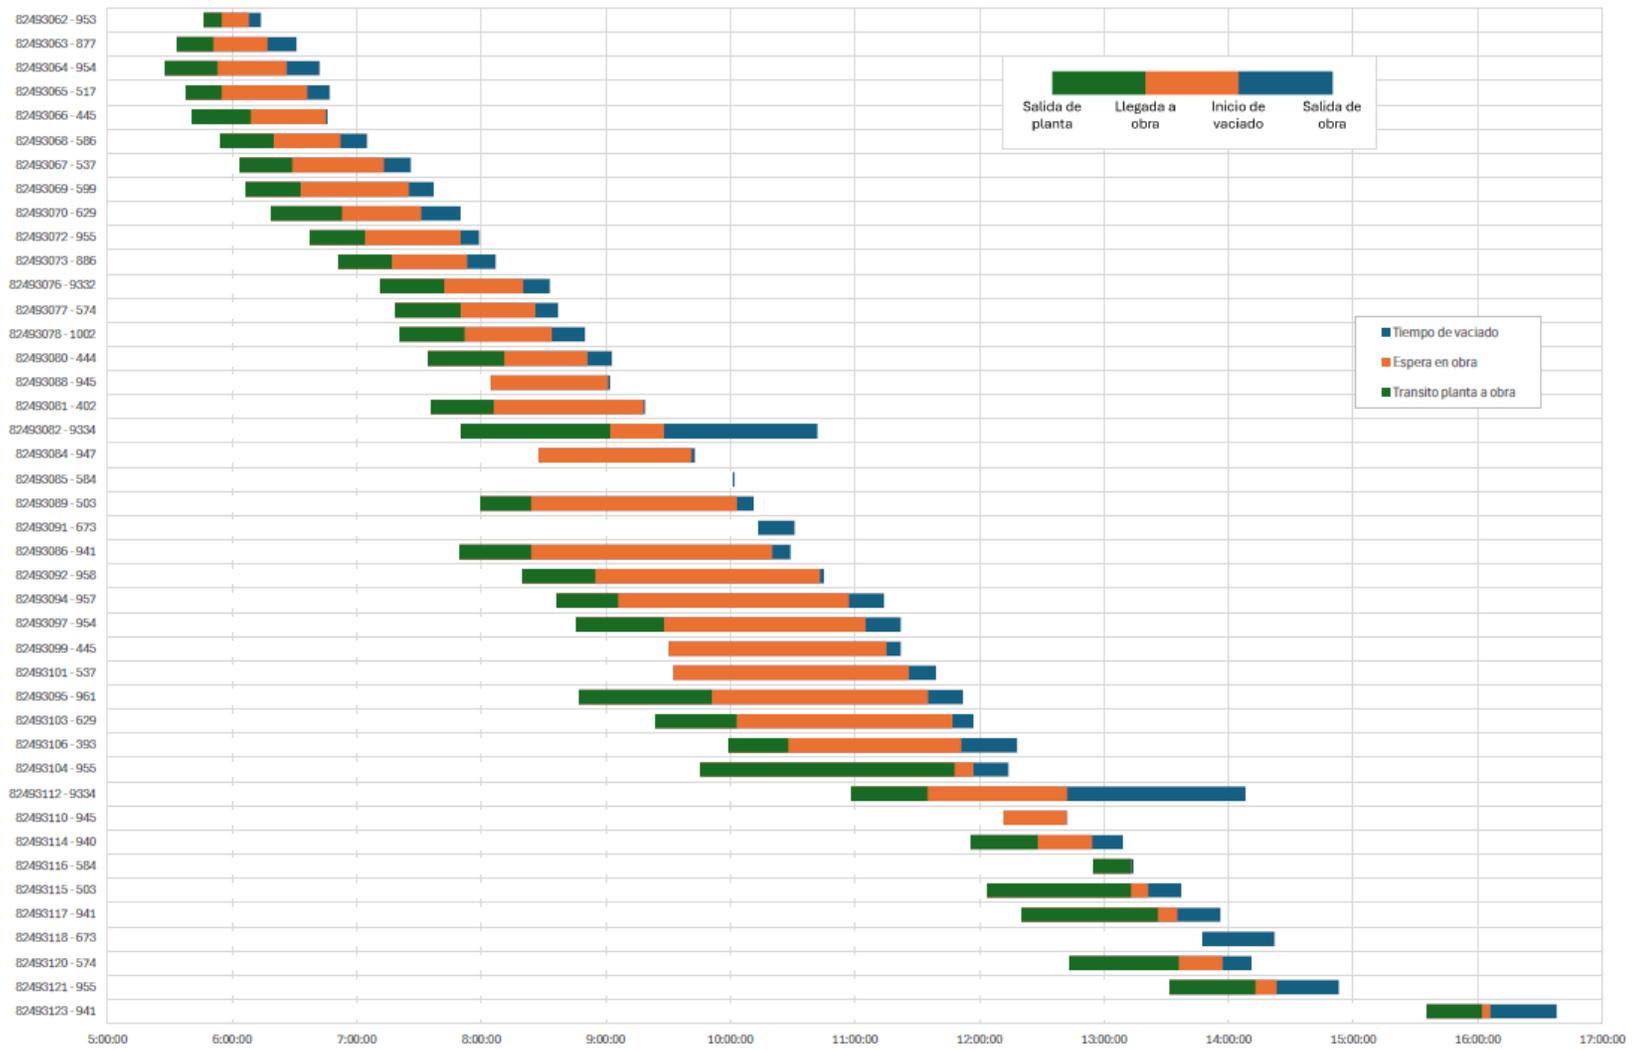
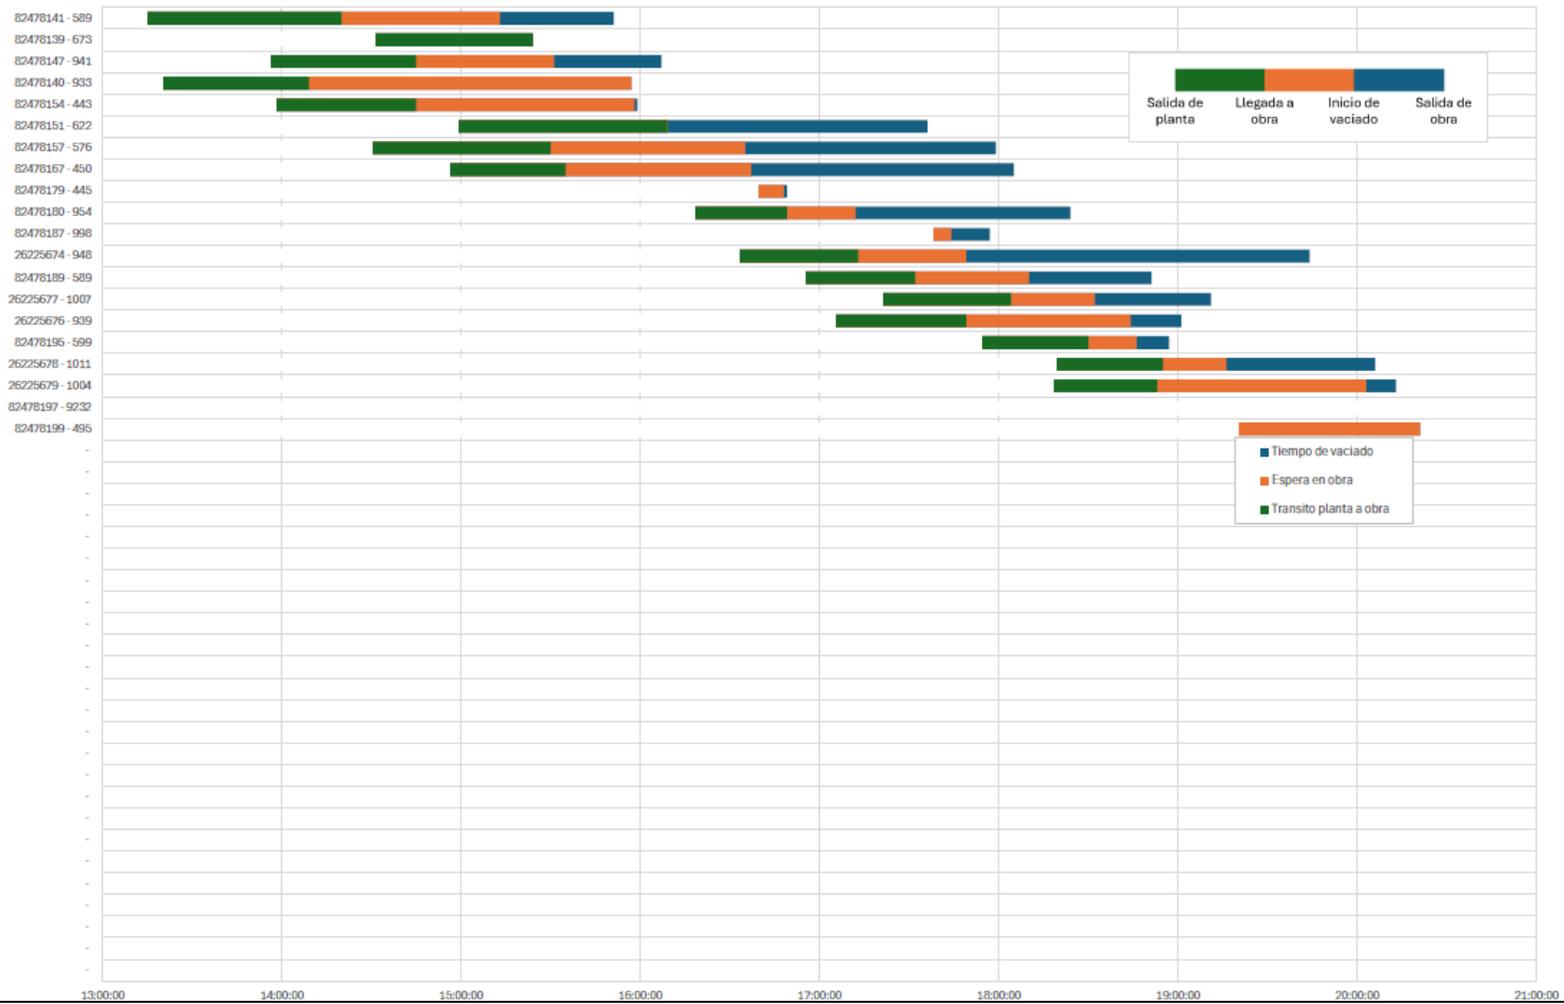
Figura 15. Tiempo de Viajes de Concreto Suministrado en Fundida del Elemento - Barretes 73-C1 y 82-C1.

160. De las anteriores figuras de los elementos Barretes 73-C1 y 82-C1, considerados como ejemplos, se puede observar los tiempos de fundida, en color verde se indican los recorridos del mixer desde la planta hasta la obra, en color naranja los tiempos de espera del mixer en obra y con color azul el tiempo de vaciado del mixer. Se observa en la figura, que el Barrete 73-C1, presenta en 16 de los 42 viajes de concreto, tiempos de espera en la obra mayores a 45 min.⁷²

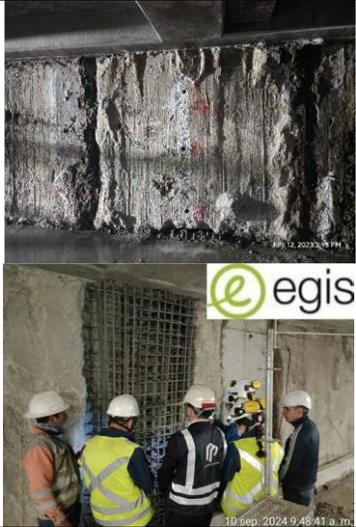
Tipo de Elemento	Referencia del Elemento	Registro Fotográfico	Observación
Pantalón	56 – T6 Sótano 2 – Q-7

Los resultados de los núcleos extraídos cumplen con la NSR-10.
Pantalón	56 – T6 Sótano 3 – Q-7

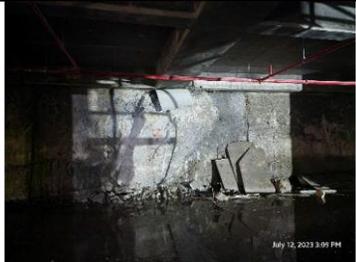
No se extraen núcleos del elemento debido a la expansión presentada en este nivel.
Pantalón	58 – T6 Sótano 2 – Q-6

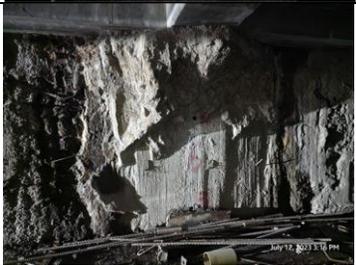
Al elemento se extraen únicamente 2 núcleos, el tercer núcleo no se extrae por expansión de concreto.

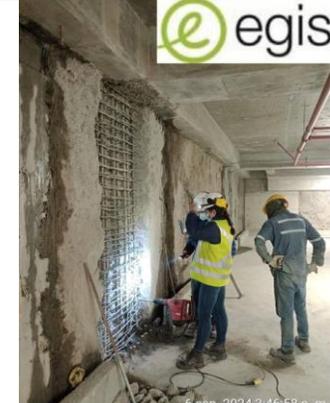
Pantalón	58 – T6 Sótano 3 – Q-6

Los resultados de los núcleos extraídos cumplen con la NSR-10.
Pantalón	60 – T6 Sótano 3 – Q-5

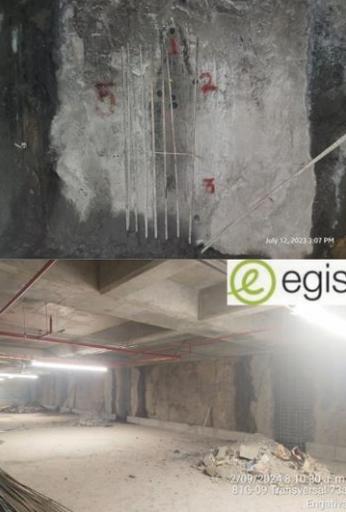
Los resultados de los núcleos extraídos cumplen con la NSR-10.
