**Dictamen Pericial de Contradicción dentro del Tribunal de
Arbitral en curso entre Equipos y Terratest S.A.S. y ARPRO
Arquitectos Ingenieros S.A.**

PROYECTO: Contrato No. 2100009 para la ejecución de la
cimentación profunda para el complejo empresarial Connecta 80.

CONTRATISTA: EQUIPOS Y TERRATEST SAS

24 de febrero de 2025

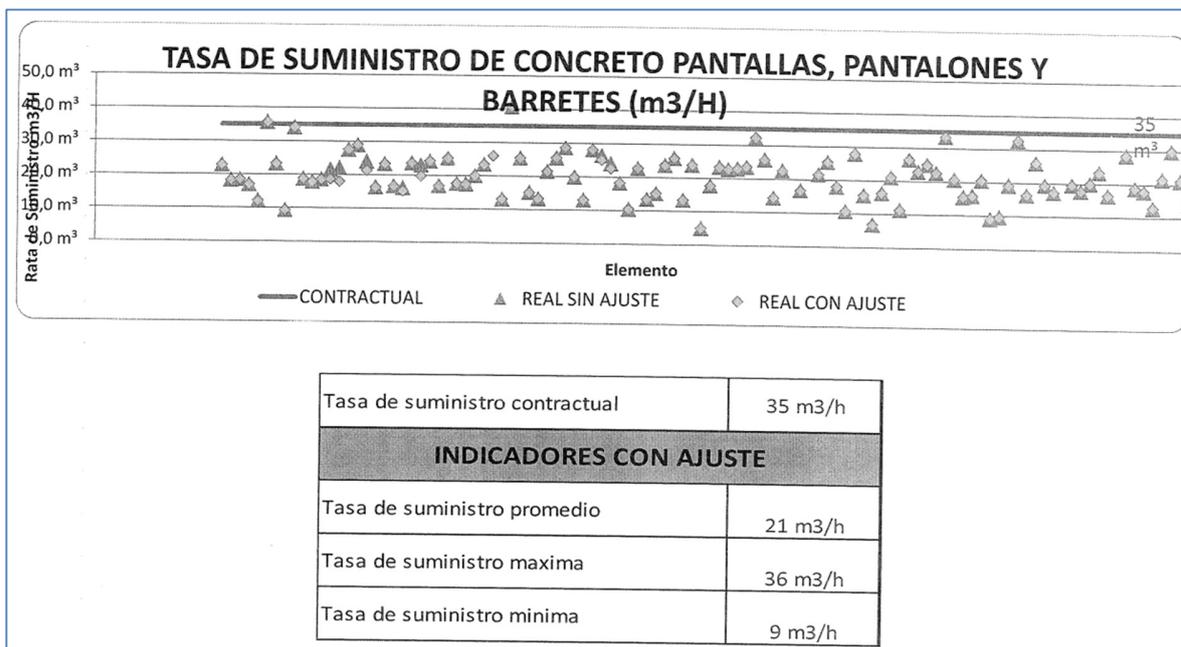
Ilustración 16 Ratas de suministro durante la ejecución de obra

120. El 12 de agosto de 2022 EYT remitió a ARPRO un informe de suministro de concreto para 10 elementos que presentaron defectos¹¹⁷, en el cual mostró un análisis de ciclos detallando las ratas de suministro de concreto por hora durante el proceso de fundida de los elementos BC-75-C1, BC-76-C1, BC-77-C1, BC-78-C1, BC-86-C1, BC-93-C6, BC-94-C1, BC-95-C2, Pantalón 112 y Pantalón 115¹¹⁸. EYT concluyó en su informe que ARPRO no aportó los recursos adecuados y suficientes para garantizar la continuidad del suministro, ni cumplió con la rata mínima solicitada.

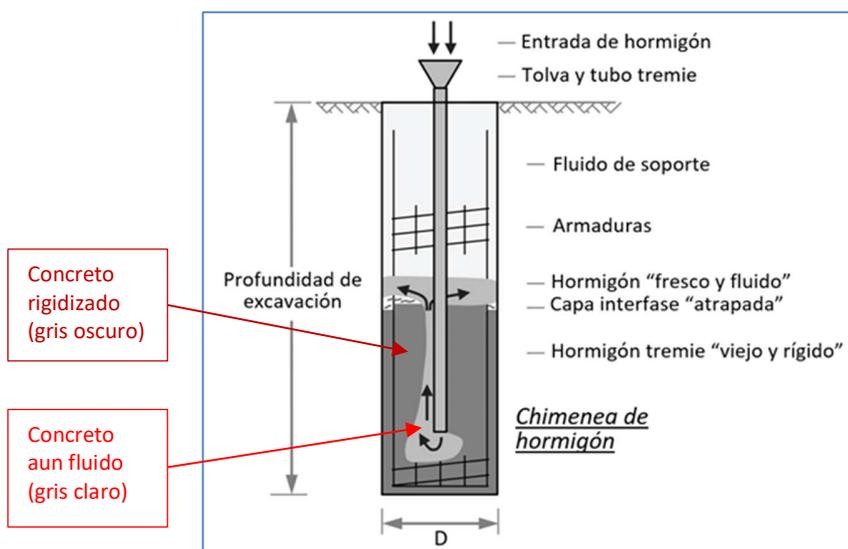
Ilustración 19 Esquema de chimenea de hormigón debido a la pérdida de trabajabilidad en la mezcla durante el hormigonado tremie, pudiendo dar lugar a una inclusión.

132. En la imagen tenemos que, la prueba 1, el concreto viejo, es decir el que fue vaciado en la hora 0 perdió su capacidad de fluir y empezó a endurecerse en menos de 3 horas. Es decir que, *perdió su manejabilidad*, y estuvo por debajo del límite de asentamiento mínimo. El hecho de perder la manejabilidad implica que el concreto se está endureciendo y se está volviendo rígido, teniendo en cuenta que el diseño de la mezcla estaba contemplado para una duración de 4 a 6 horas, la prueba no cumplió con la especificación esperada.
133. La pérdida de manejabilidad genera un estancamiento del concreto viejo, mientras el nuevo busca espacio para continuar ascendiendo. En el intermedio entre concreto nuevo y viejo se pueden generar capas o incrustaciones de material contaminado como se observa en la siguiente ilustración:

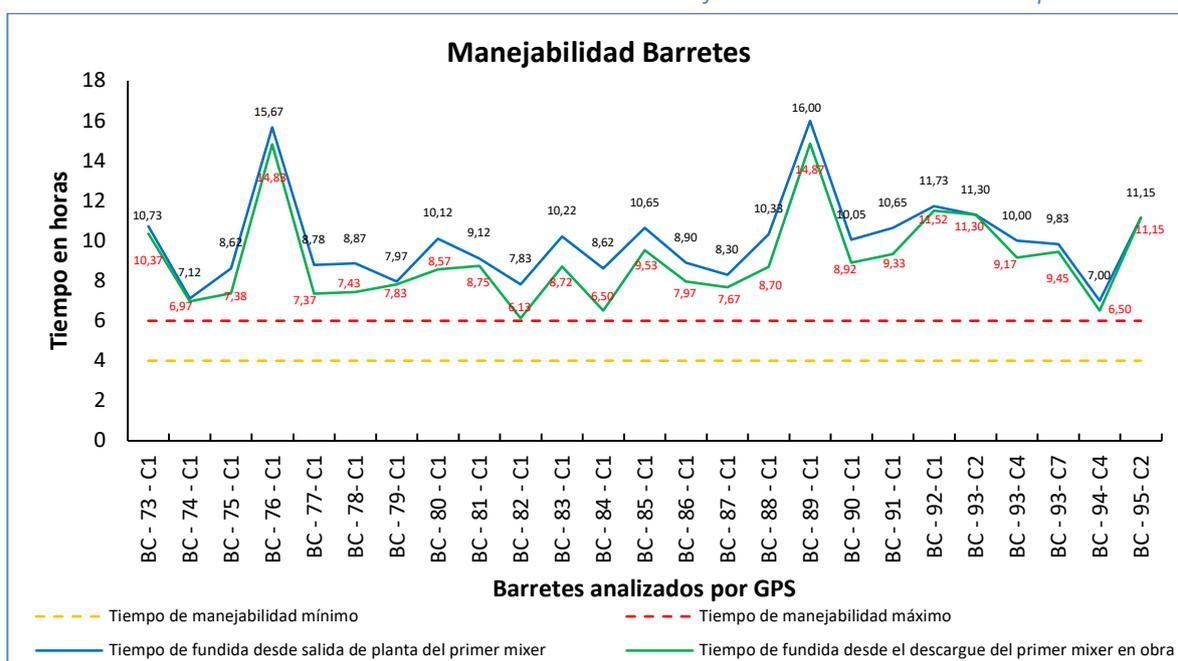
Ilustración 27 Análisis de CEI sobre el retraso en el inicio de fundida de Barretes analizados por GPS

171. Para los elementos tipo barrete en la Ilustración 27, se puede observar que, aún al descontar el tiempo transcurrido entre la salida del primer mixer de la planta y el inicio de la descarga del concreto, en el lapso que hubiera podido ocurrir cualquier retraso en el inicio de la fundida indistintamente de la causa que lo generara, el tiempo de fundida supera el tiempo de manejabilidad del concreto establecido en el diseño. Por lo cual, incluso de no presentarse retraso en el inicio de la fundida, el tiempo excede los límites de diseño ocasionando una pérdida de manejabilidad.

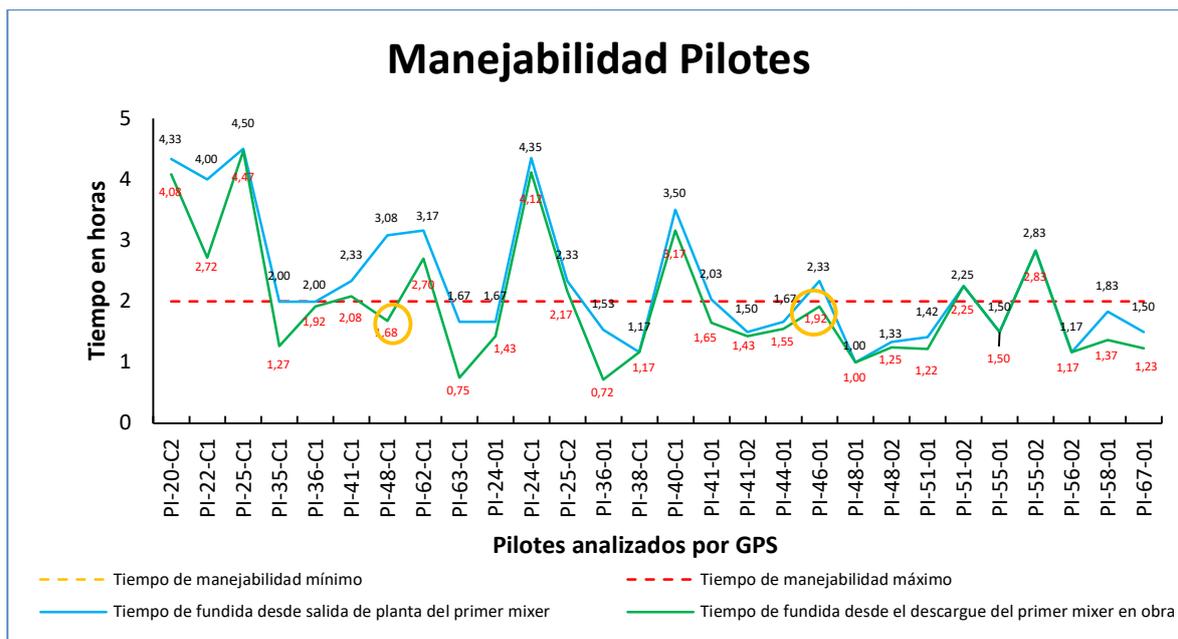
Ilustración 28 Retraso en el inicio de fundida de Pilotes analizados por GPS

172. Para el caso de los pilotes, el volumen de concreto es menor, por tanto, la manejabilidad de la mezcla de diseño se redujo a 2 horas. CEI observó dos casos puntuales en los que el tiempo de retraso en el inicio del vaciado representaron un aumento del tiempo de fundida por encima del lapso de manejabilidad de dos horas, para el pilote PI-46-01 y el pilote PI-48-C1.

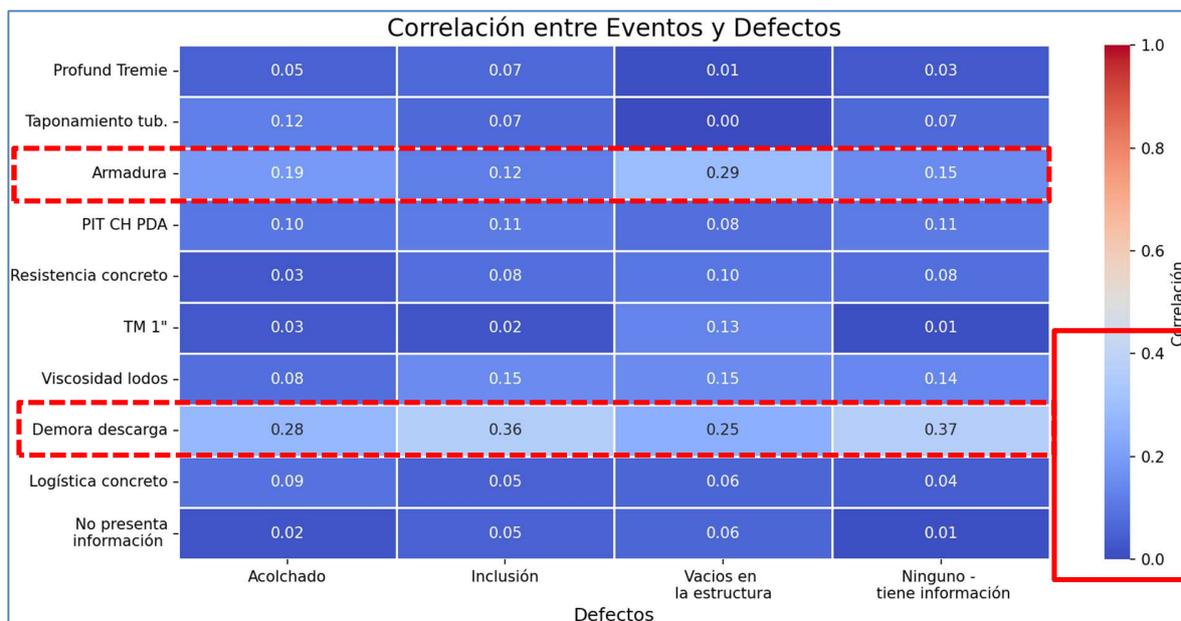
Ilustración 35 Correlación entre eventos y defectos identificados por GPS

203. En la gráfica anterior, CEI observa que las correlaciones entre los eventos y los defectos en todos los casos son menores de 0.4, El mapa de calor indica que es baja o no existe una relación lógica entre ninguno de los eventos asociados por GPS con los defectos de los elementos, lo que indicaría que la causa real de los defectos no fue evaluada por GPS.
