INSPECCIÓN AL LUGAR DE LOS HECHOS DELITO: LESIONES PERSONALES EN ACCIDENTE DE TRANSITO									
USO EXCLUSIVO POLICIA JUDICIAL									
N° CASO									
No. Expediente CAD		1	9	4	5	0	6	1	0
		7	3	6	0	2	0	1	6
		8	0	0	2	2			
		Dpto.		Mpio		Ent		U. Receptora	
		Año		Consecutivo

ACTA DE INSPECCIÓN A LUGARES -FPJ-9-									
Diligencie este formato cuando inspeccione el lugar del hecho u otros distintos									
Departamento	CAUCA	Municipio	MERCADERES	Fecha	16/02/2016	Hora:	0	7	2
0

**2. Objetivo de la diligencia:** Documentación fotográfica en diligencia de Inspección al lugar de los hechos.

**Ruta 25 Panamericana, tramo 02, Pasto - Mojarras, Kilómetro 108+150,** para la presente se toman ambos sentidos viales, consta de una calzada, con dos carriles los cuales en su orden miden:

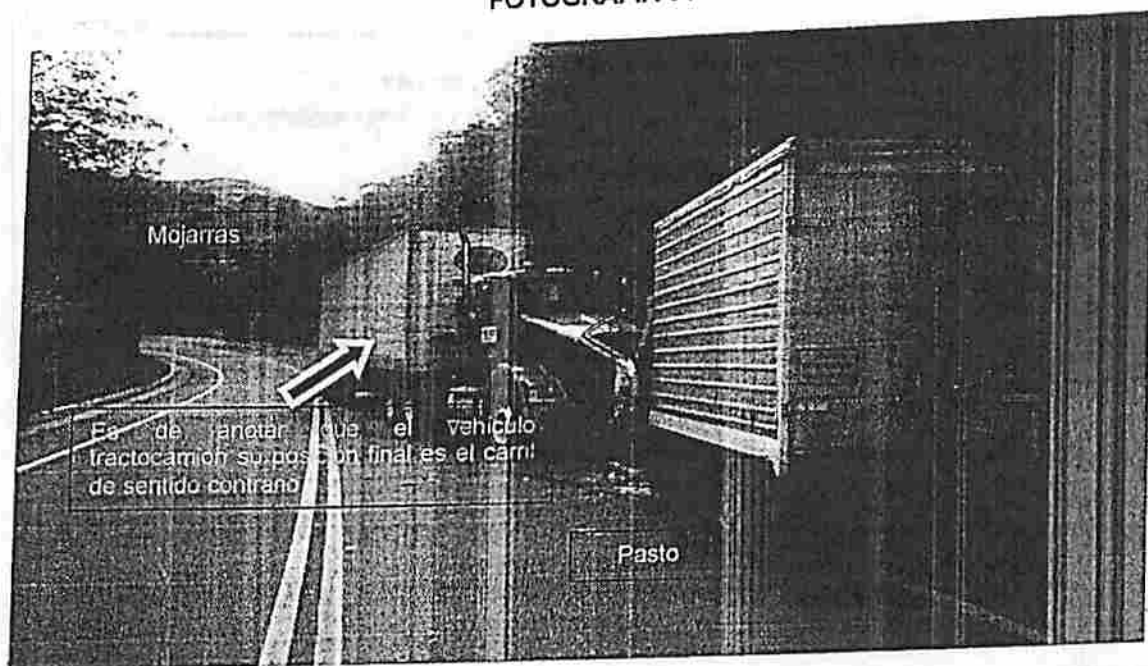
FOTOGRAFIA 01

FOTOGRAFIA 01, Imagen N° 1 tomada en el sentido vial Mojarras - Pasto, se aprecia el lugar, se visualiza una calzada con dos carriles, señalización horizontal líneas longitudinales horizontales de borde de carril continuas color blanco, con línea horizontal longitudinal continua color amarillo que delimita los dos carriles de circulación vehicular, bermas y cunetas.

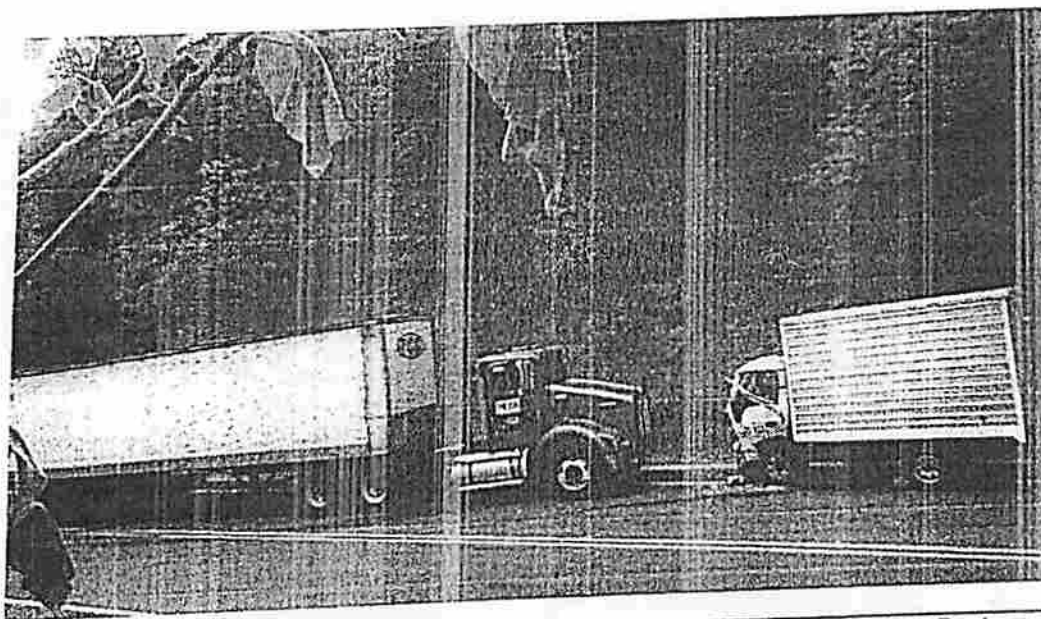
FOTOGRAFIA 02

FOTOGRAFIA 02, Imagen N° 2 tomada desde la parte lateral derecha de la vía Mojarras Pasto, se aprecia el lugar, se visualiza una calzada con dos carriles, señalización horizontal líneas longitudinales horizontales de borde de carril continuas color blanco, con línea horizontal longitudinal continua color amarillo que delimita los dos carriles de circulación vehicular, bermas y cunetas.

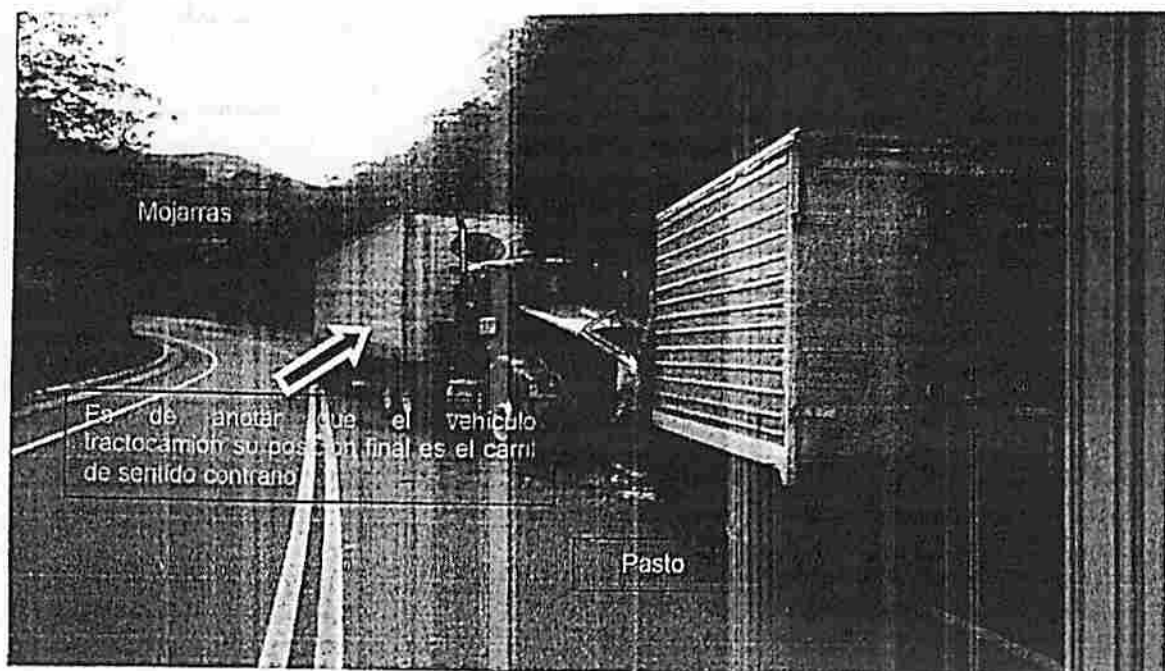
FOTOGRAFIA 01

FOTOGRAFÍA 01, Imagen N° 1 tomada en el sentido vial Mojarras - Pasto, se aprecia el lugar, se visualiza una calzada con dos carriles, señalización horizontal líneas longitudinales horizontales de borde de carril continuas color blanco, con línea horizontal longitudinal continua color amarillo que delimita los dos carriles de circulación vehicular, bermas y cunetas.

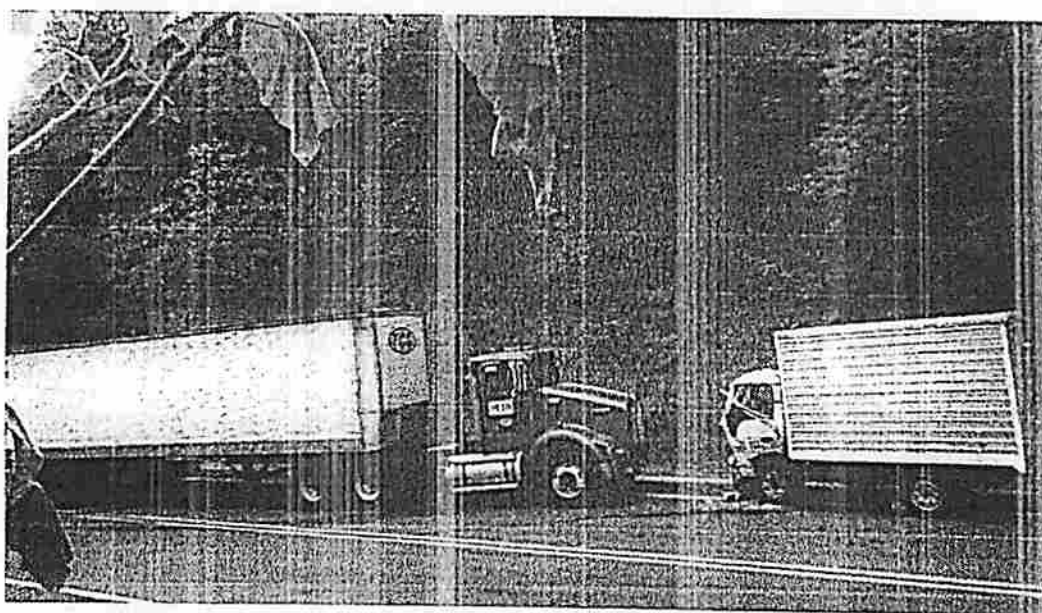
FOTOGRAFÍA 02

FOTOGRAFÍA 02, Imagen N° 2 tomada desde la parte lateral derecha de la vía Mojarras Pasto, se aprecia el lugar, se visualiza una calzada con dos carriles, señalización horizontal líneas longitudinales horizontales de borde de carril continuas color blanco, con línea horizontal longitudinal continua color amarillo que delimita los dos carriles de circulación vehicular, bermas y cunetas.
