Bogotá DC, diciembre 01 de 2022

Señores
Edificio Jorge Garcés Borrero
Dr. José I Arias Vargas
Administrador
Ciudad.

Referencia: DICTAMEN DE PERITO DAÑOS A PLANTA FISICA AL EDIFICIO JORGE GARCES BORRERO

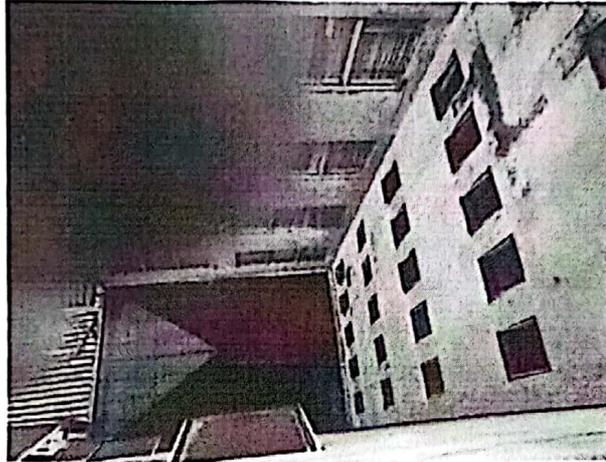
Fotografía No 2 En esta fotografía se puede observar la altura desde la cual cayeron los residuos del desprendimiento del pañete sobre la marquesina que se observa al fondo, rompiendo dicha marquesina.

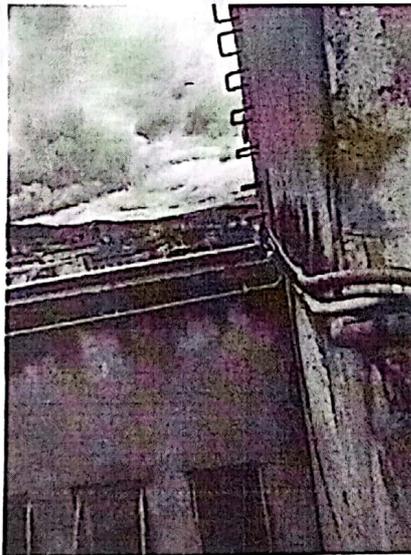
Fotografía No 3 En esta fotografía se observa la tubería para redes de comunicación instalada y que se estaba instalando según información de la administración en el momento del desprendimiento del pañete en esa fachada interna del costado norte del edificio.
