INFORME TÉCNICO - PERICIAL DE RECONSTRUCCIÓN FORENSE DE ACCIDENTE DE TRÁNSITO R. A. T[®] 2

VEHÍCULO No. 1: AUTOMÓVIL, CHEVROLET SWIFT, modelo 1993, color azul, placa BDD 566.

VEHÍCULO No. 2: CAMIÓN, CHEVROLET NKR, modelo 2012, color azul, placa TTO 262.

**VEHÍCULO No.3: TRACTOCAMIÓN, KENWORTH T800, modelo 21012, color amarillo, placa SZX
410 – Semirremolque R63242.**

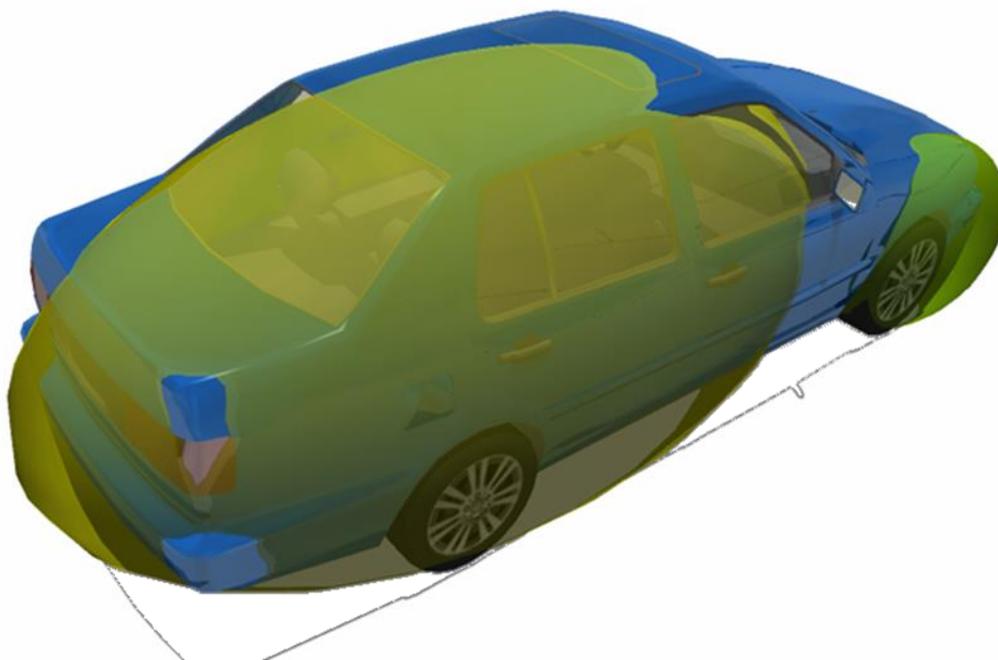
Imagen No.9: basada en los reportes se resalta la zona de daños y evidencias en el vehículo.

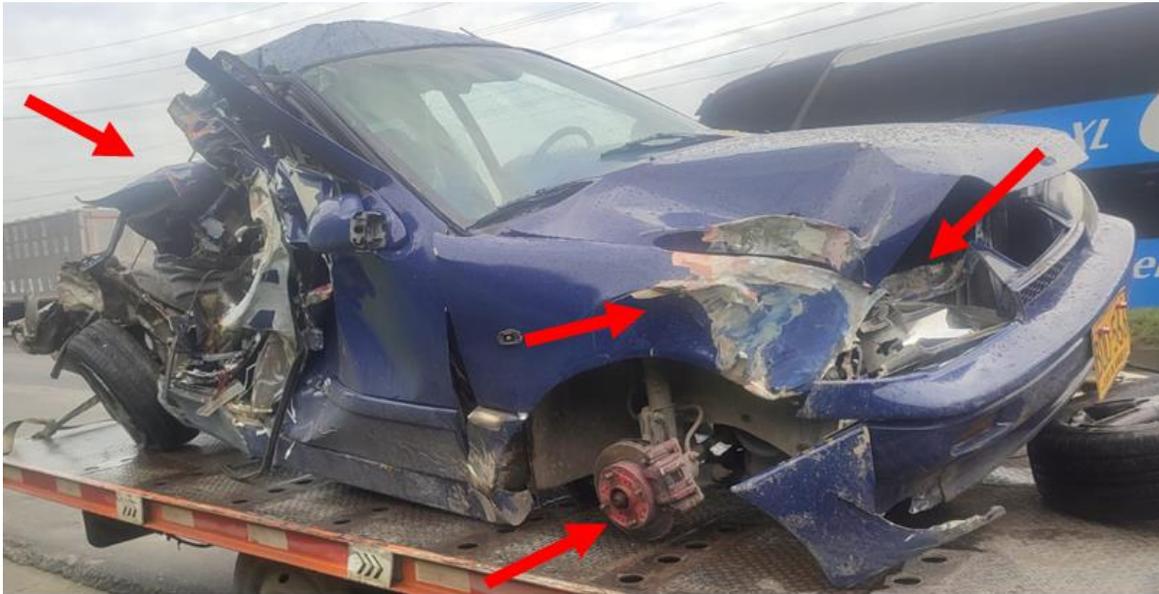
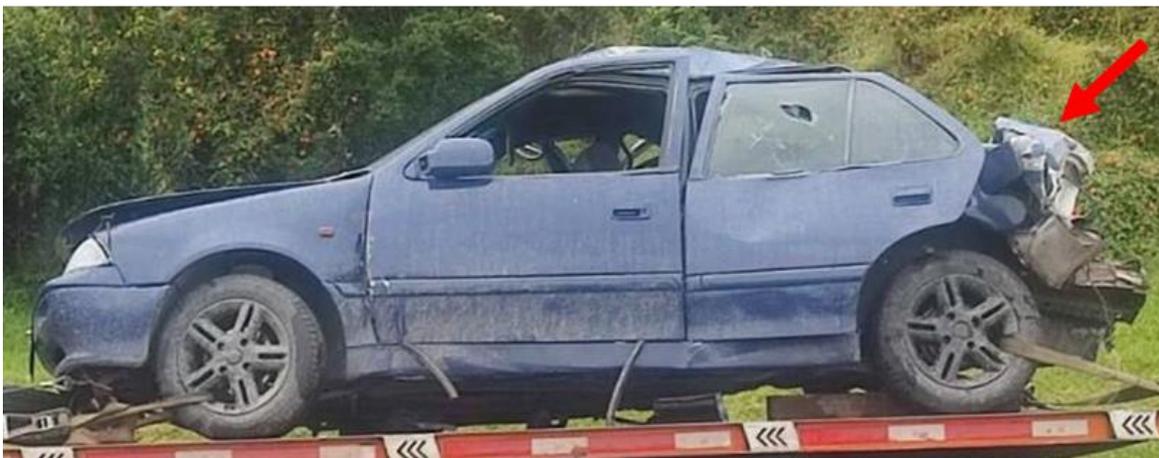
Imagen No.10: compuesta por registros recuperados del día de los hechos donde se observan las deformaciones estructurales del vehículo compatibles con desplazamiento de estructura de atrás hacia adelante y hacia la derecha desde la parte posterior hasta el tercio medio del lado derecho, deformación del techo, desalojo llanta delantera derecha, abolladura en tercio anterior lado derecho.

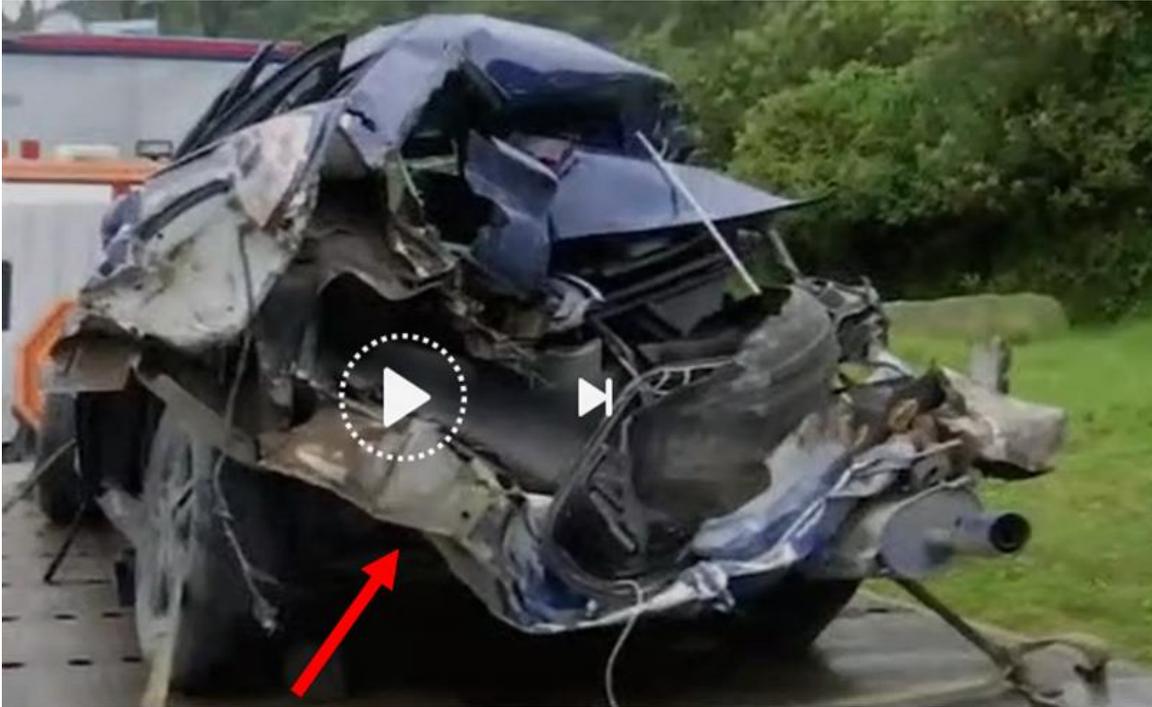
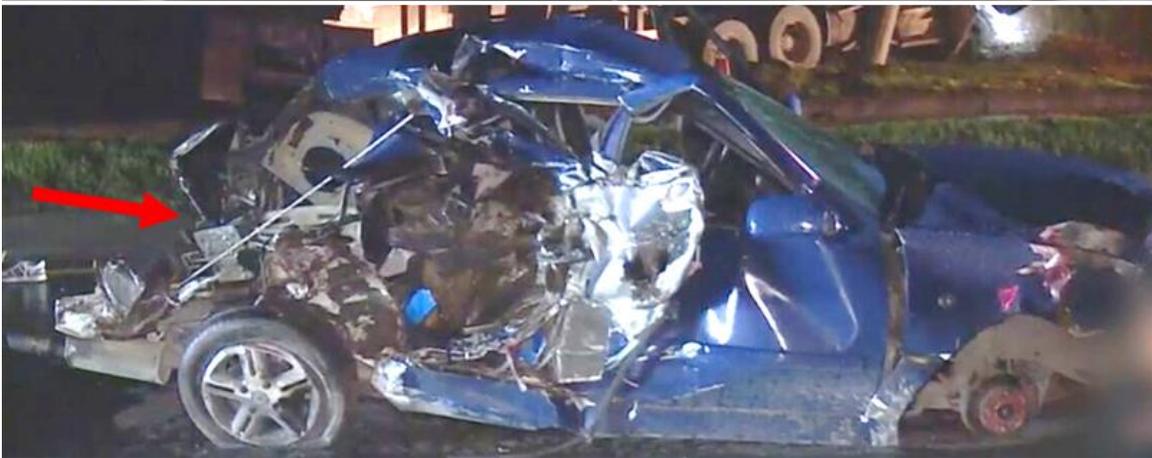
Imagen No.11: compuesta por registros recuperados del día de los hechos donde se observan las deformaciones del vehículo, se reconoce que la zona posterior esta deformada y desplazada hacia adelante, pero la proyección del daño se va desplazando hacia la derecha.

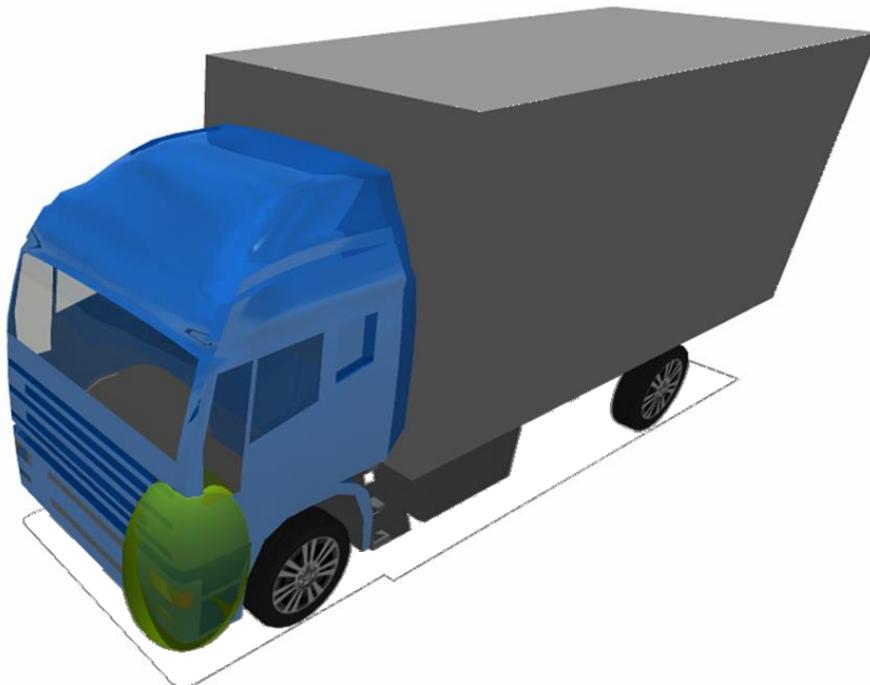
Imagen No.14: basada en los reportes se resalta la zona de daños y evidencias en el vehículo.

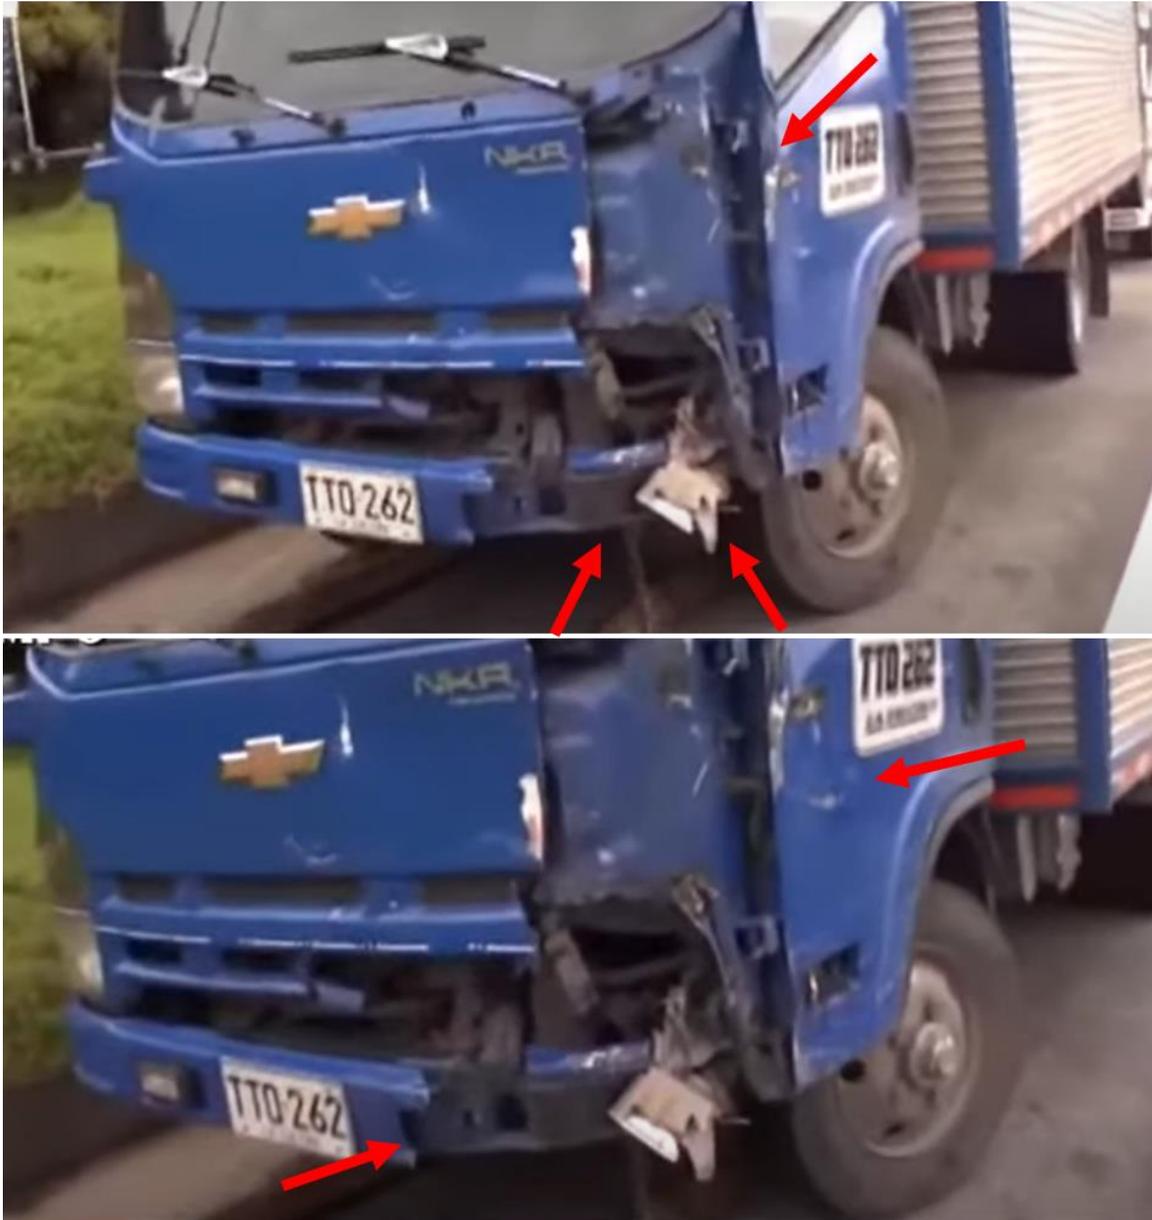
Imagen No.15: compuesta por registros recuperados del día de los hechos donde se observan los daños en el vértice anterior izquierdo de la cabina, abolladura, fractura de paragolpes con desplazamiento hacia atrás, desalojo unidad de luz, desalojo lámina, fractura rejilla frontal, abrasiones en puerta y desalojo luz direccional.

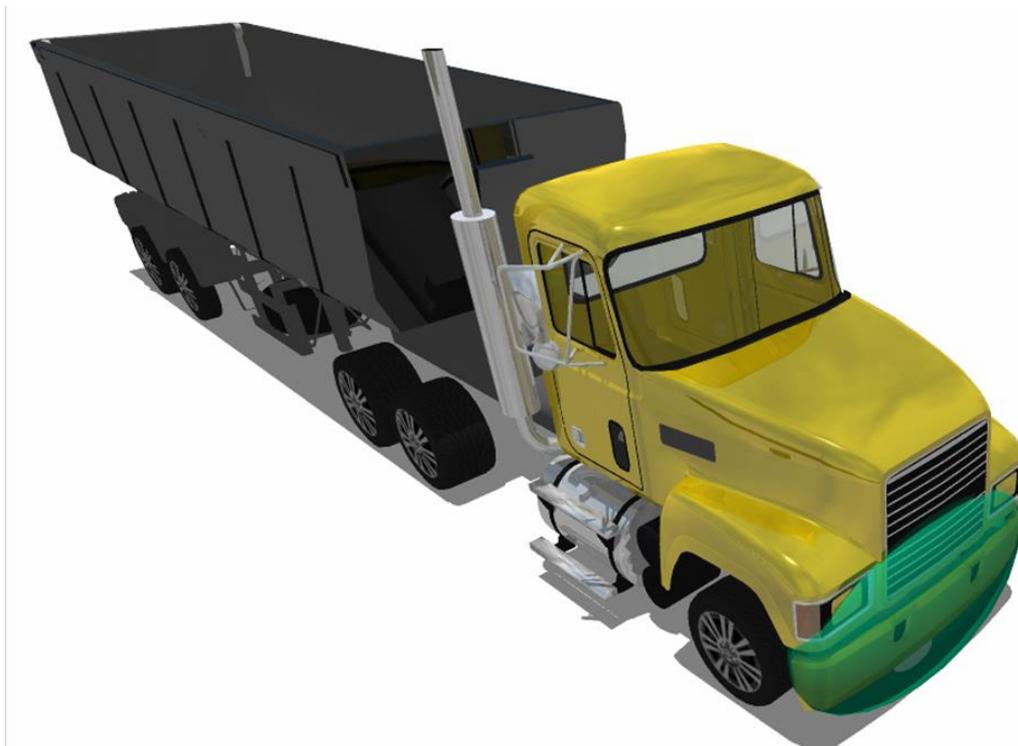
Imagen No.18: basada en los reportes se resalta la zona de daños y evidencias en el vehículo.

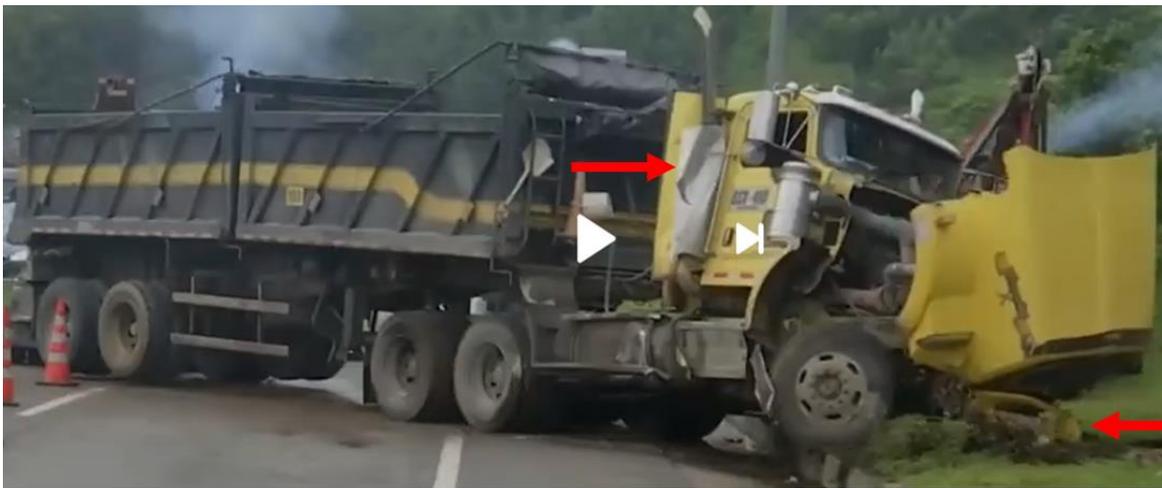
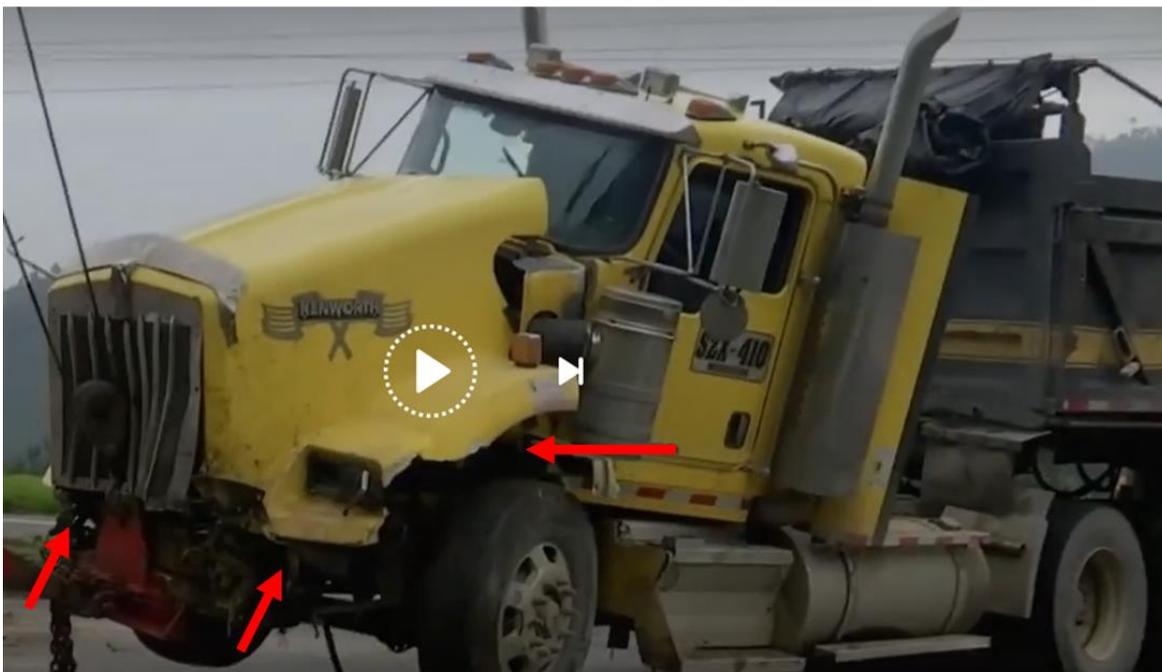
Imagen No.19: compuesta por registros recuperados del día de los hechos donde se observan los daños en la zona frontal del vehículo compatibles con abolladura en parrilla frontal, fractura guardafangos izquierdo, fractura en paragolpes y desalojo de aportes, abolladura el exhosto derecho. Sin un registro detallado de daños y elementos del vehículo se reduce la probabilidad de diferenciar daños por impacto primario con vehículo y daños por interacción con elementos de la vía.

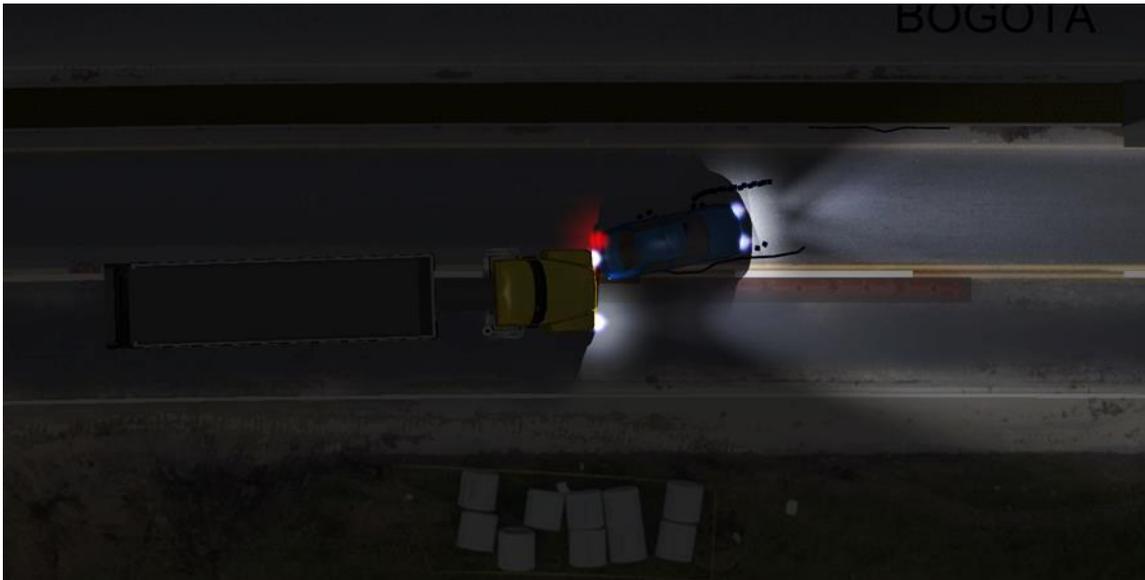
Imagen No.27: vista en planta elaborada en VirtualCrash5 que muestra la posición relativa de los involucrados al momento del impacto y el área donde se presentó. El área naranja de 2,0 x 1,0 m, indica que el impacto se presenta en cualquier punto de esta área la cual se encuentra ubicada sobre la zona media de la calzada.

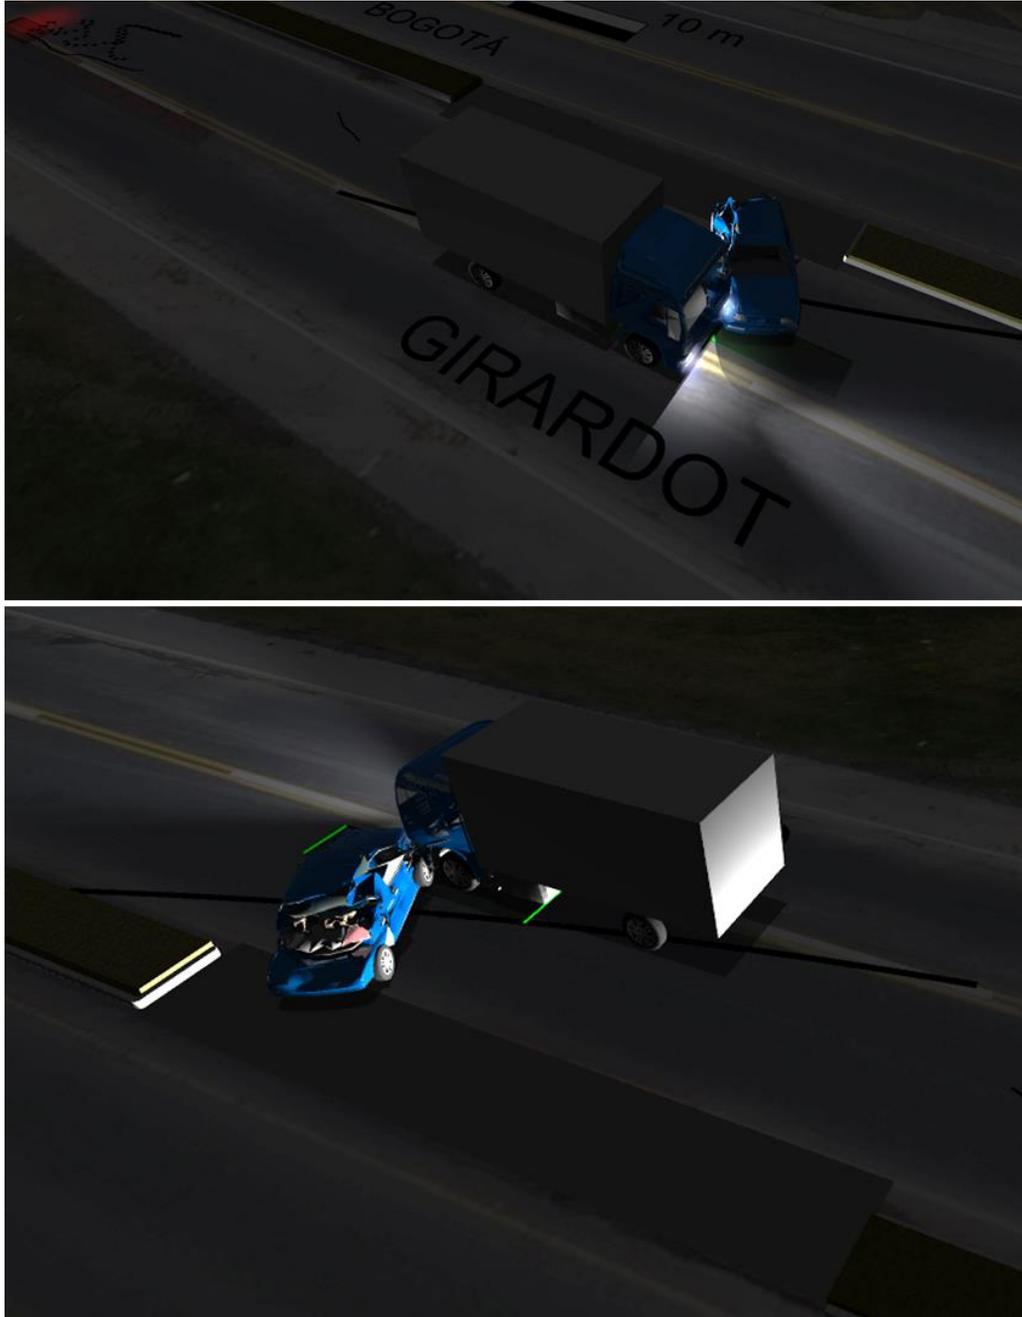
Imagen No.29: vista en planta elaborada en VirtualCrash5 que muestra la posición relativa de los involucrados al momento del impacto y el área donde se presentó. El área verde de 5,0 x 1,0 m, indica que el impacto se presenta en cualquier punto de esta área la cual se encuentra ubicada sobre el segmento derecho del segundo carril de la calzada hacia Girardot.

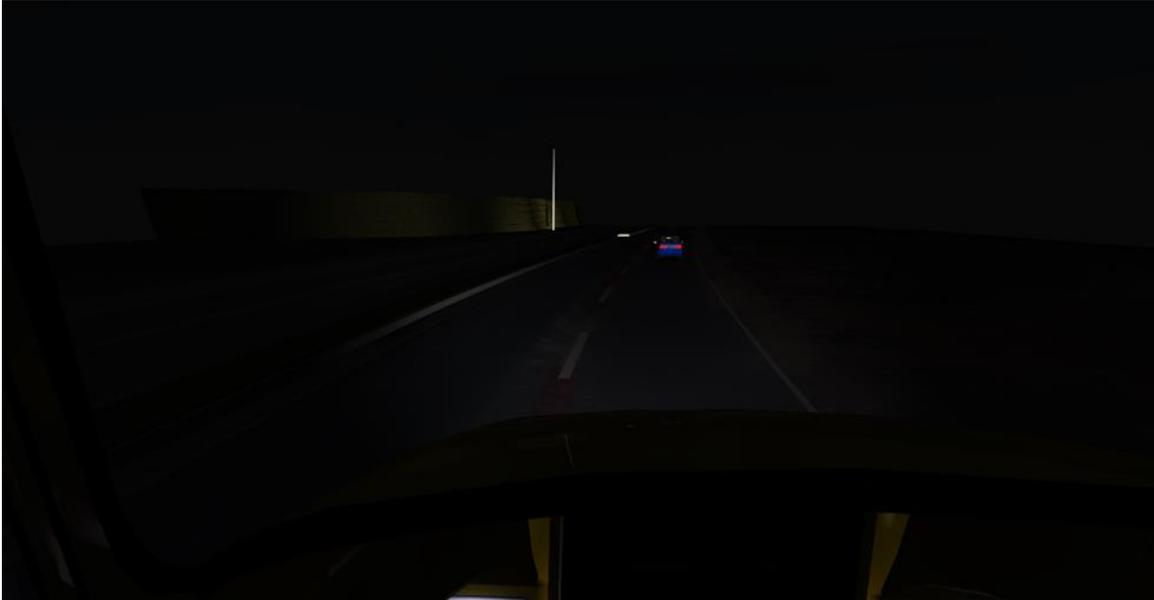
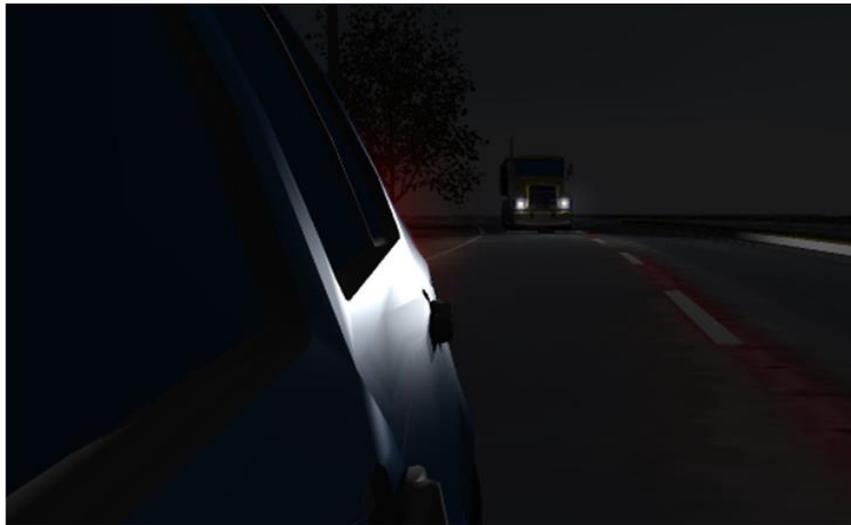
De acuerdo con la tabla anterior y la imagen 33, si el conductor del tractocamión percibe el riesgo (automóvil casi detenido maniobrando a la izquierda a una distancia menor a 39,9 m no alcanza a reaccionar e iniciar una maniobra evasiva de giro y/o frenada, incluso desplazándose a menor velocidad, es decir, el accidente era INEVITABLE.

Imagen No.33: representación de la visual probable de los conductores 1 y 3 aproximadamente 3 segundos antes de la interacción, ubicación aproximada saliendo de la curva precedente y tiempo no suficiente para reconocer, reaccionar y consumir una maniobra evasiva efectiva. (*t detención total del tractocamión 6segundos*).
