SISTEMA DE REPOSICION DE PILOTE DE DOLPHIN AFECTADO POR MOTONAVE
TERMINAL DE CONTENEDORES TCBUEN - BUENAVENTURA
DEPARTAMENTO DEL VALLE DEL CAUCA - COLOMBIA

MEMORIA DE CALCULOS

NOVIEMBRE DE 2024

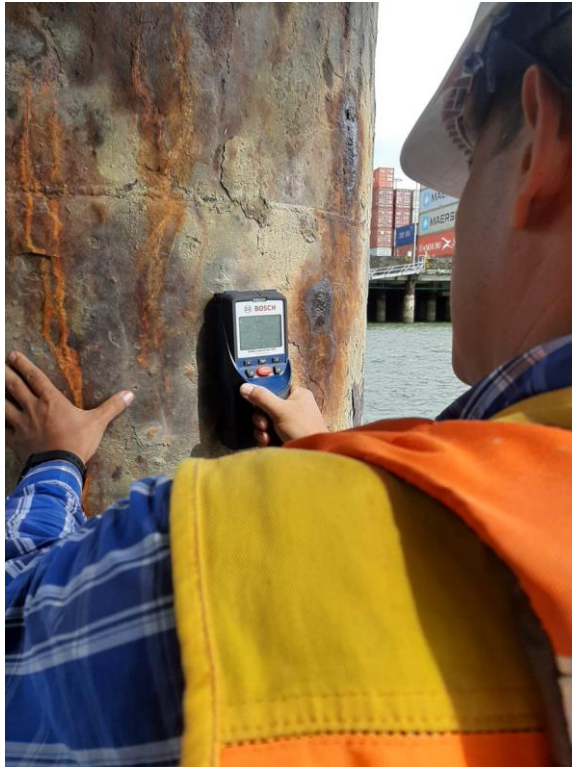
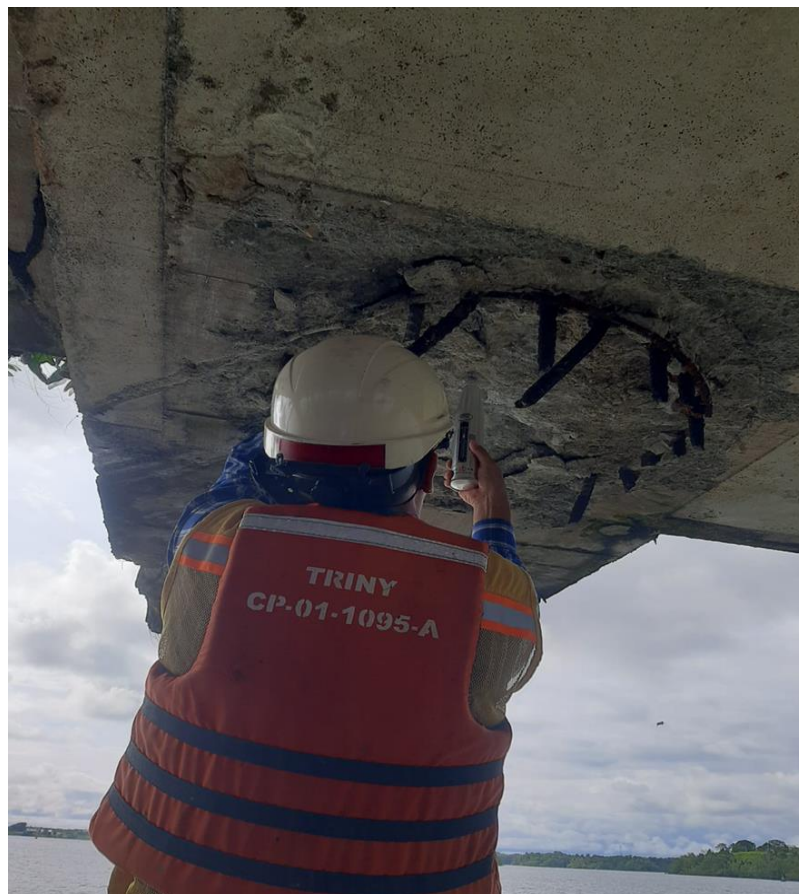
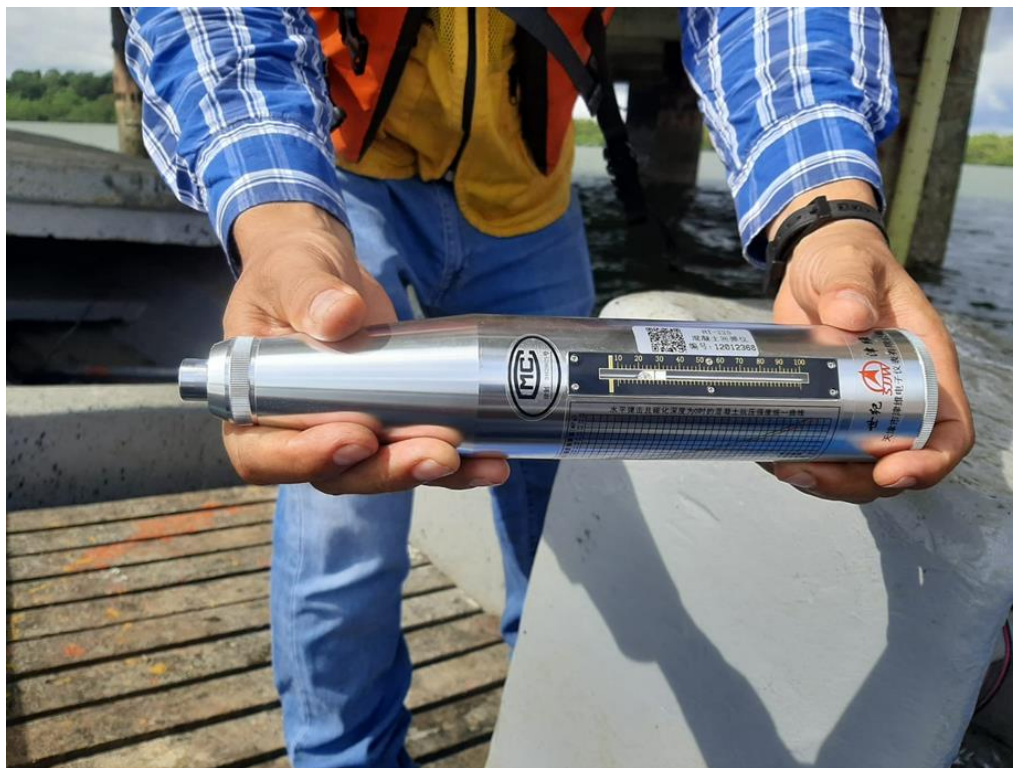
Como bien se puede observar en los registros fotográficos y en los resultados de las revisiones estructurales ya indicadas en el presente informe, los elementos con mayor afectación, en el momento de la colisión, son: El pilote vecino al cercenado y la viga que apoyaba el pilote cercenado, los cuales deben ser reparados.

Aunque al pilote más cercano al sitio de la colisión se le observa su cuerpo en buen estado, tanto sobre marea como bajo marea, se detectó afectación interna en su parte superior o cabeza de este en el sitio de conexión a la viga que soporta la losa; Situación que amerita restaurar con el propósito de regresar su conexión a su estado original, ya que es muy importante para su capacidad que debe tener al momento de atender las fuerzas horizontales provenientes constantemente del atraque provisional y amarre de buques, y de paso mejorar el control de sismo-resistencia en este punto.

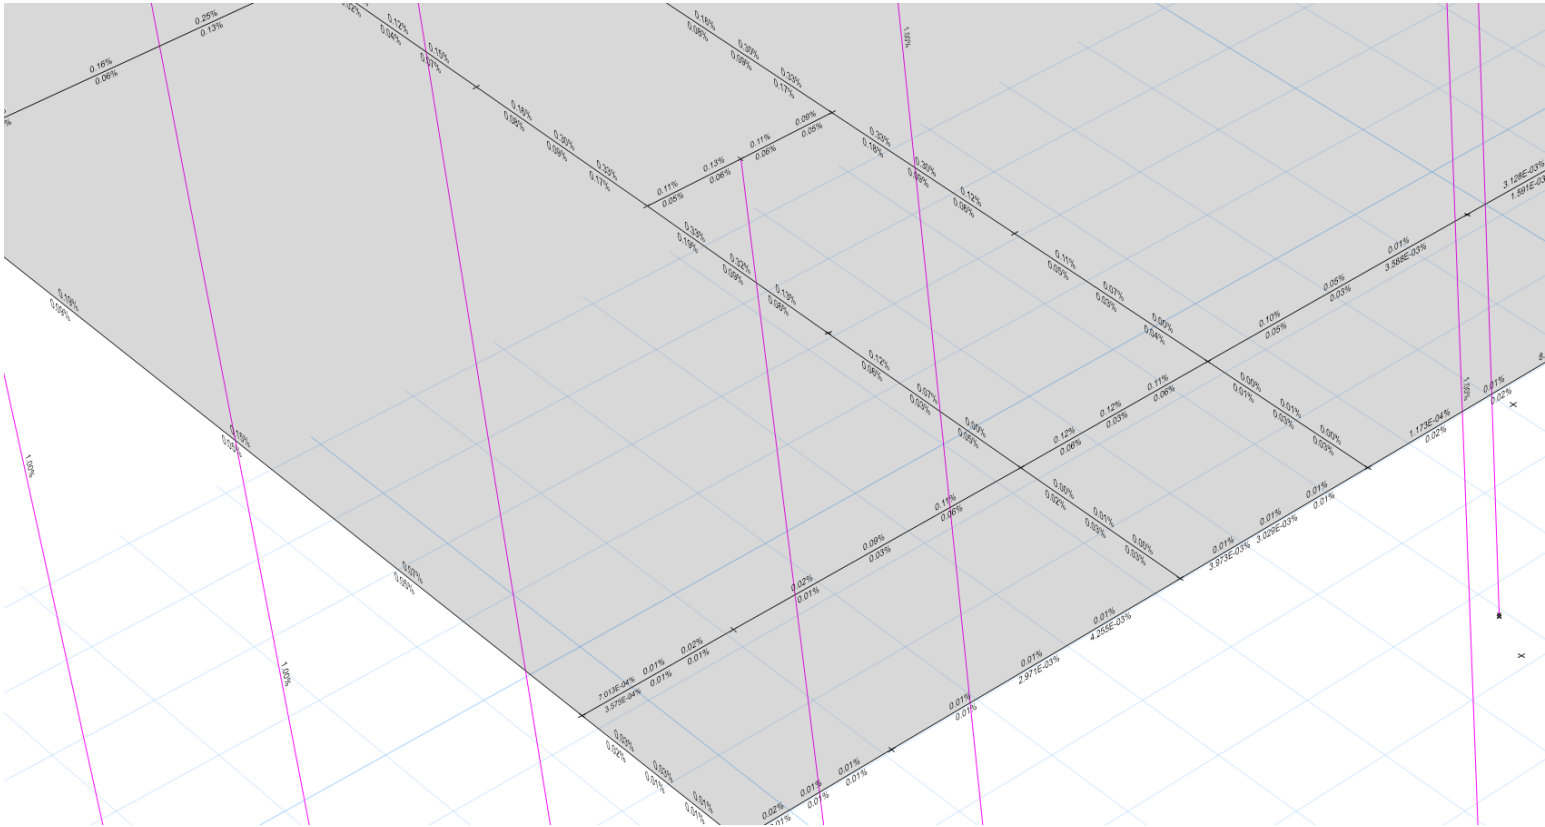
DETALLES DE LA VISTA EN 3D DE LA ESTRUCTURA CON LOS PORCENTAJES DE ACERO DE REFUERZO EN EL ESTADO ACTUAL, DONDE SE OBSERVAN LAS VIGAS CRITICAS POR LA AUSENCIA DEL PILOTE CERCENADO.

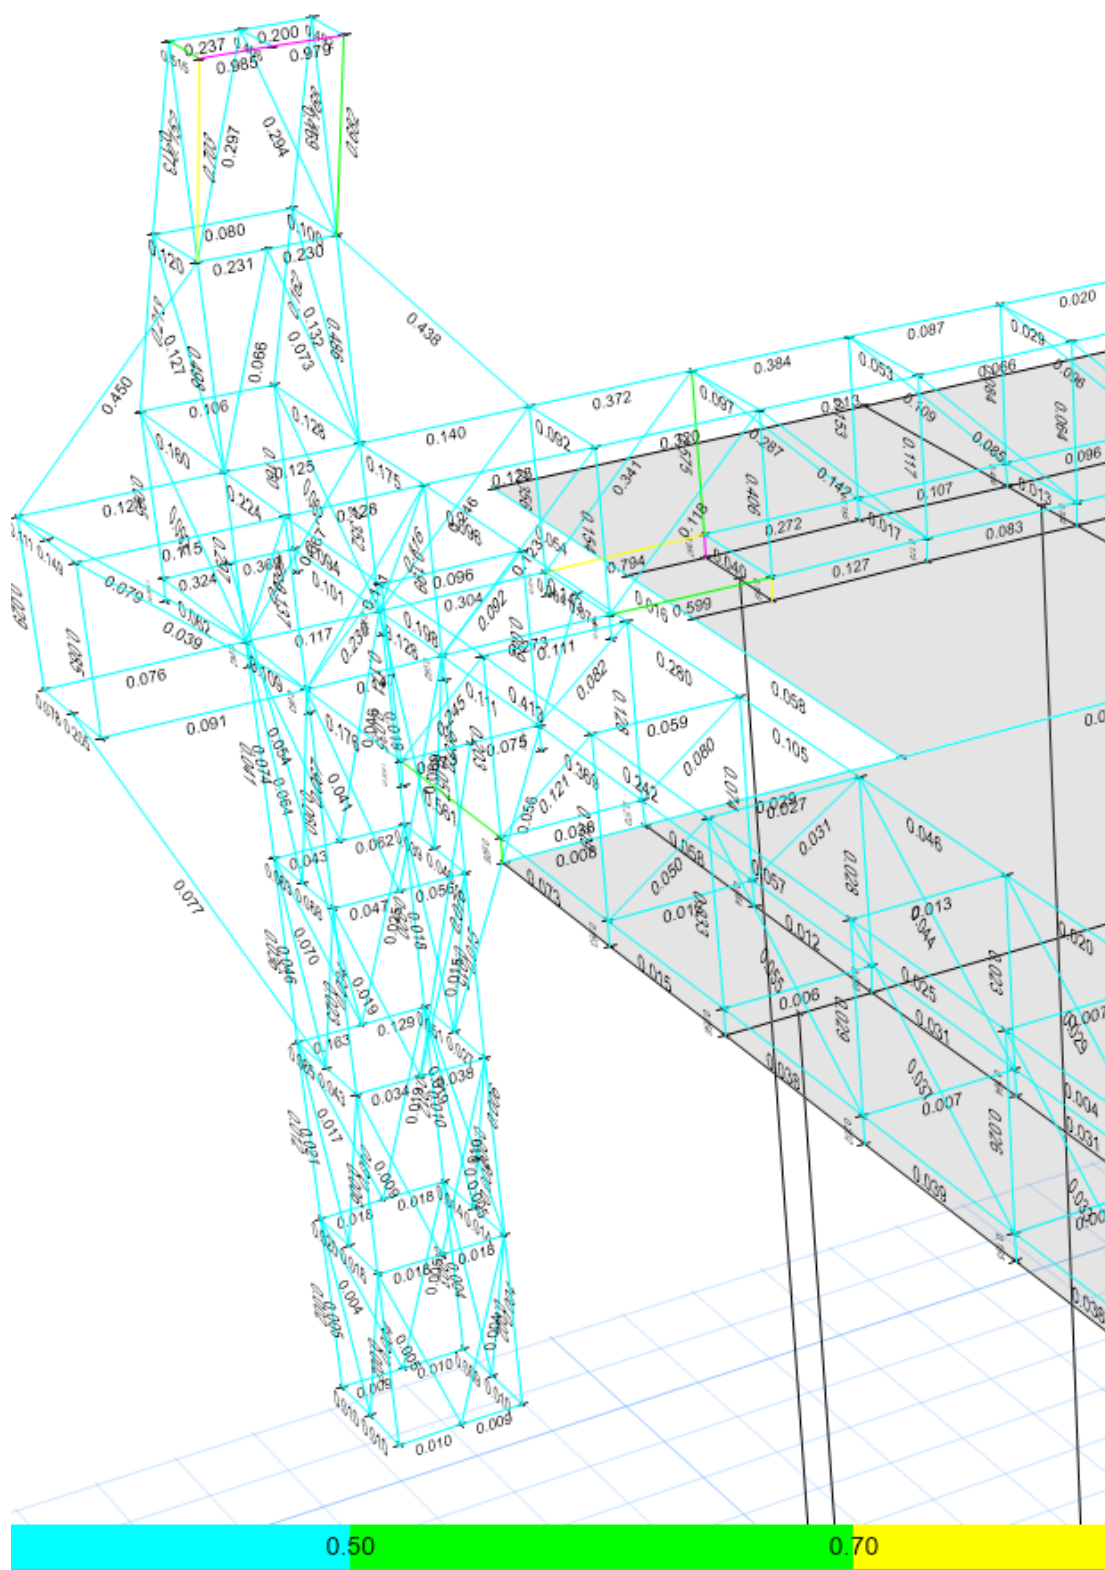
**DETALLE DE LAS SUFICIENCIAS DE ELEMENTOS METALICOS PARA LA
CONSTRUCCION DEL NUEVO PILOTE, EN LAS ZONAS CRITICAS**
