| | <b>DEPARTAMENTO DE RISARALDA</b><br><b>Despacho del Gobernador</b><br><br><b>PROCESO DE GESTIÓN DIRECTIVA</b><br><b>SUBPROCESO DE GESTION DEL RIESGO</b><br><br><b>INFORMACIÓN GENERAL CAMPO</b><br><b>VISITA TECNICA</b> | | |

| Número ficha técnica: CDGRD167 | | Fecha visita: 11/02/2022 | Hora: 10:00 a.m. |
| ASUNTO | Informe técnico recorrido un tramo a lo largo de la acequia – Ladera Norte, y zona de deslizamiento a la altura del barrio la Esneda en Dosquebradas. | | |

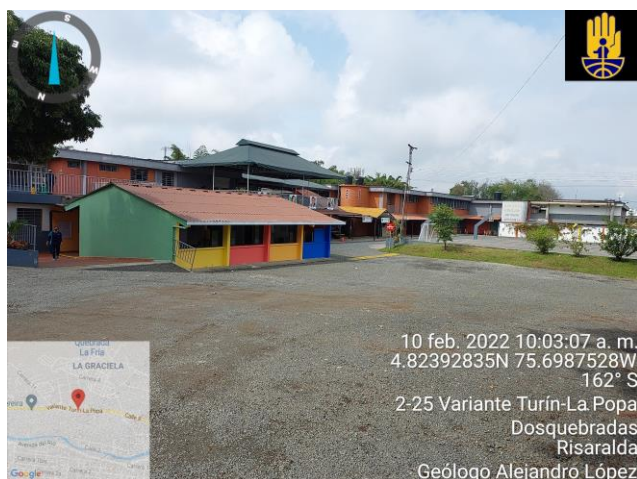
En este punto se inició el recorrido en el colegio Baltasar del municipio de Dosquebradas, se trata de una institución educativa privada, la visita fue recibida por el rector del plantel Padre Julián Cárdenas, quien expresó su gran preocupación debido a que el deslizamiento se desarrolló en una zona próxima del terreno del colegio, y los padres de familia estaban muy angustiados contemplando la posibilidad de que la institución presente algún riesgo.

**Foto 1.** Colegio Baltasar, ubicado más abajo topográficamente que la vía La Badea.

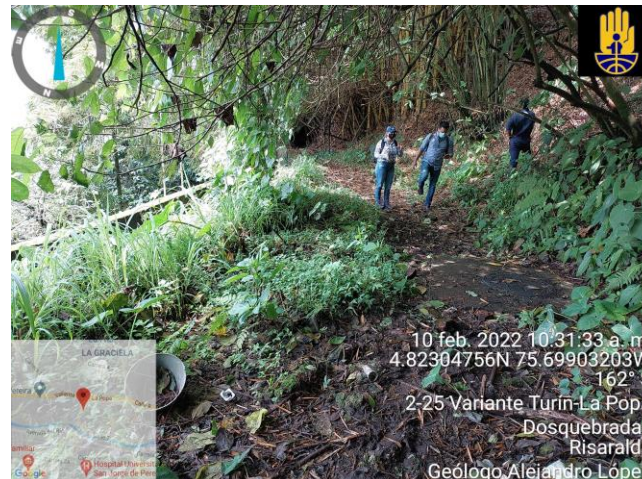
**Foto 2.** Recamara del acueducto de la empresa Serviciudad, a aproximadamente 3 metros (estimados visualmente) de la acequia.

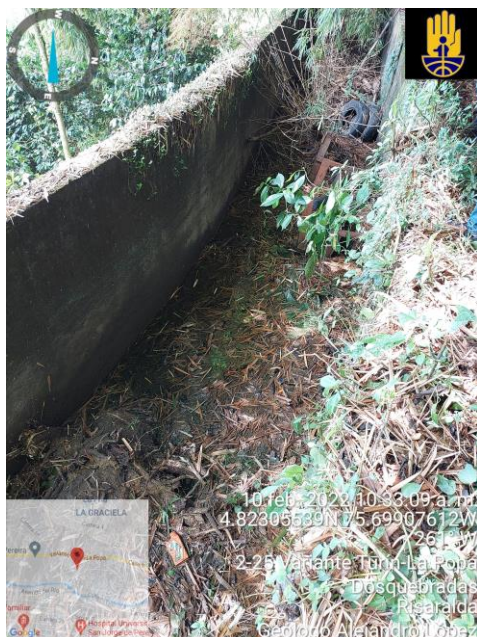
del recorrido, en la acequia localizada en zona posterior del colegio Baltasar, que ya no había un volumen alto de agua empozado en el canal, se encontró que la acequia estaba cubierta por material vegetal y dentro de ésta estaban dispuestos algunos residuos de disposición especial, como llantas y una silla de iglesia. El padre Julián explicó que las aguas residuales del colegio son dispuestas hacia una tubería que atraviesa por la zona posterior del colegio, que es una tubería que recoge las aguas negras a lo algo de la ladera, incluyendo las aguas del reclusorio de mujeres, los colegios y otras edificaciones del sector. Se verificó que efectivamente existen cámaras de alcantarillado que están localizadas adyacentes a la acequia, aparentemente la tubería esta paralela a ese canal. El Padre Julián confirmó durante la inspección, que ellos pagan el servicio de alcantarillado a la empresa Serviciudad del municipio de Dosquebradas. En esta parte de la ladera Norte no se evidenciaron hasta el día de la visita técnica anomalías en el terreno que permitieran asociar una deformación del mismo, tampoco se encontraron daños en la estructura del canal (acequia) posibles de determinar a través de la observación.

**Foto 3.** Canal de 2 metros de profundidad por dos metros de ancho, colmatada y con basuras y vegetación abundante tipo maleza en su interior.

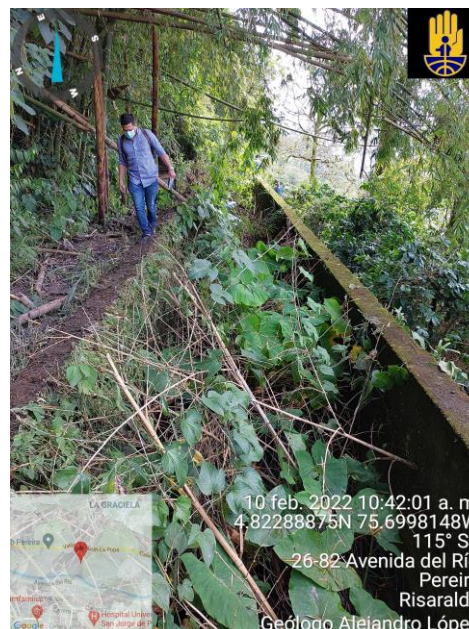
**Foto 4.** Canal de 2 metros de profundidad por dos metros de ancho, colmatada y con vegetación abundante tipo maleza en su interior.

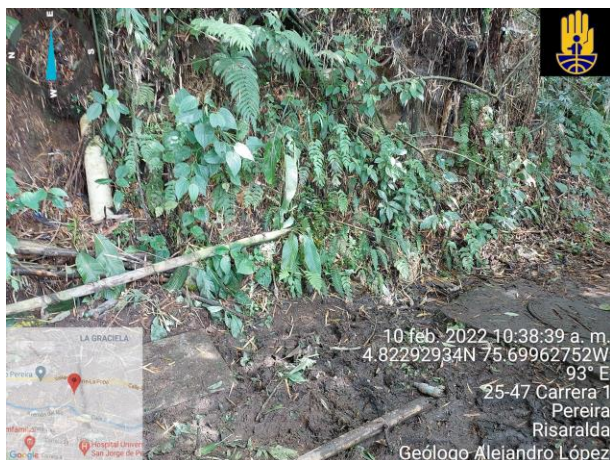
Unos 63 metros más adelante se pasó a la zona posterior del predio del colegio Diocesano, allí se encontraron unas recamaras del alcantarillado, y en la parte superior del talud que limita el colegio Diocesano se observó un surco profundo en el terreno evidenciando una erosión hídrica severa, lo que indica que por esta zona se concentran grandes volúmenes de aguas de escorrentía; según lo analizado visualmente estas aguas provienen de la cancha de futbol del colegio, donde además, se unen las aguas derivadas desde la vía de la Badea. Esto marca un canal natural por donde a través del tiempo se deben haber evacuado las aguas pluviales del sector.

**Foto 5.** Recamara secundaria, proveniente del Colegio Diocesano y que descola en la tubería de la empresa Serviciudad.

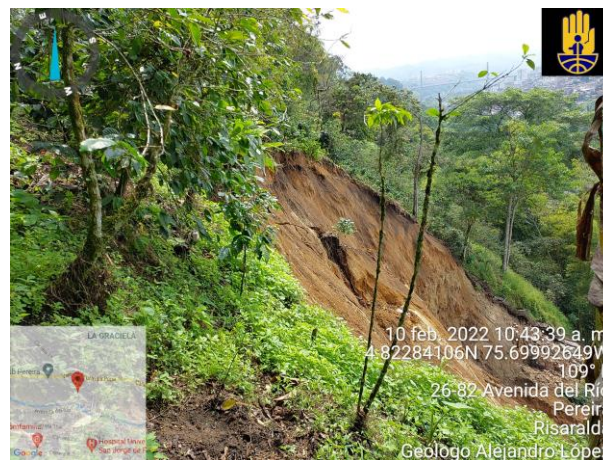
Toda la zona de la ladera Norte visible desde el sitio donde se encontraba la acequia presentaba usos de suelo con cultivos de café y plátano, incluyendo la zona donde se presentó el deslizamiento, usos de suelo productivos en una ladera de muy alta pendiente, que potencializan la posibilidad de ocurrencia de fenómenos de remoción en masa.

**Foto 6.** Corona del deslizamiento rodeada de cultivos de café y plátano.

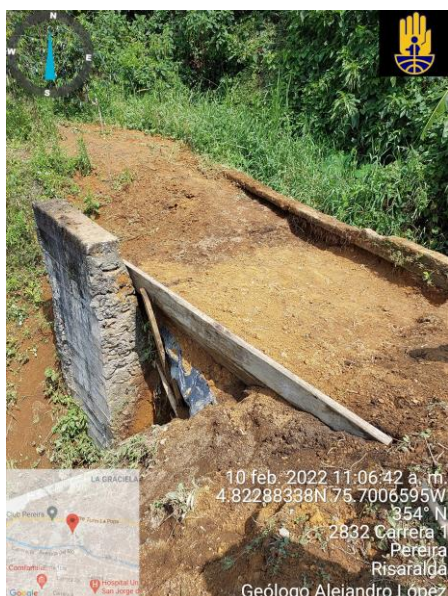
84 metros más adelante se observó un lleno en la zona que cubría la acequia, en este punto se encontró una estructura correspondiente a una obra de drenaje o estructura de caída de agua tipo canal rápida escalonada, ésta presentaba un flujo permanente de agua que se desconoce si era un quebrada NN, sobre la estructura se encontró un desagüe donde eran vertidas aguas residuales que adecuaron a través de una tubería novafort para ser evacuadas a lo largo de la estructura hasta el río Otún.

**Foto 7.** Lleno antrópico efectuado para estabilizar el área alrededor de la transversal y permitir su funcionamiento.

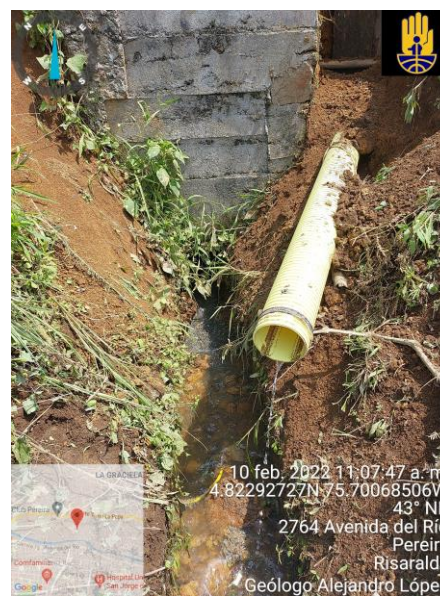
**Foto 8.** Tubería en PVC que sirve para drenar las aguas de la acequia, para lo cual se rompió provisoriamente esta estructura, de manera que sus aguas descolan sobre la canal de la transversal, la cual no cuenta con un recubrimiento de una capa impermeable que impida los procesos erosivos sobre el terreno.

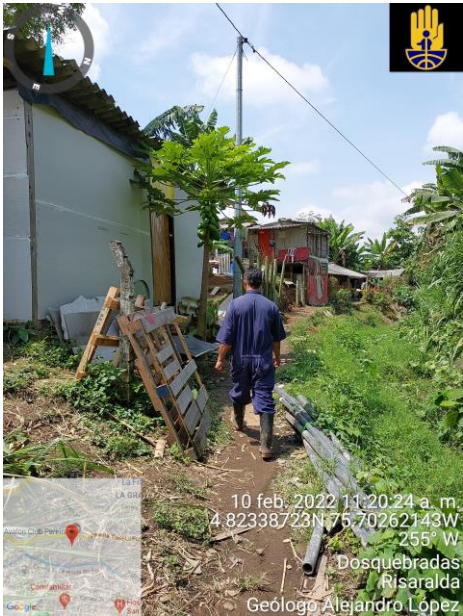
Continuando el recorrido, a 88 metros se encontraron 4 viviendas asentadas contiguas a la acequia, canal que además estaba totalmente enterrado y cubierto por material, en el lugar estaba presente uno de los habitantes, el señor Pablo Gonzales identificado con cédula de ciudadanía número 91.301.730, quien mencionó que hace 5 años reside en ese lugar. El señor explicó que el propietario del predio es el señor Diego Trujillo, ellos tienen una compraventa del predio pese a que el propietario dice que ellos invadieron ese lugar, pero

| <p><b>Foto 9.</b> Viviendas de invasión hacia el costado Sur de la acequia.</p> | <p><b>Foto 10.</b> Antigo tanque de carga utilizado para la generación de energía eléctrica, por medio de la canalización de agua sobre la acequia.</p> |

Estas viviendas se encuentran asentadas sobre la **ladera Norte**, terreno que presenta una susceptibilidad muy alta ante fenómenos de remoción en masa, por lo tanto, deberán ser evacuadas de forma definitiva y en caso de confirmarse la posesión del predio, deberán incluirse en algún proyecto de reubicación.

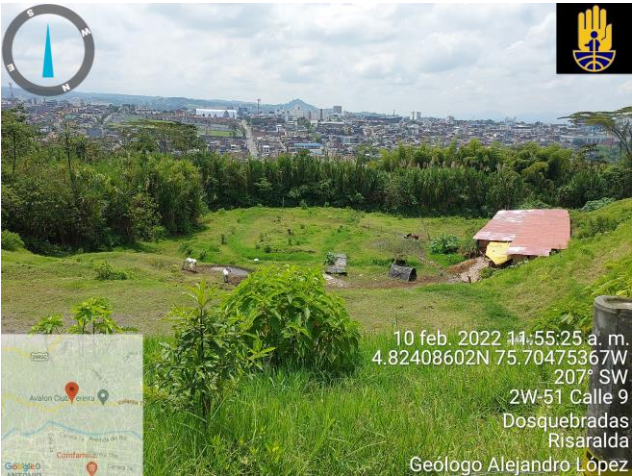
de la acequia; se trata de un lleno donde actualmente se tiene uso de suelo de pasto, y se observaron caballos ocupando parte del espacio. El problema principal de esta área está asociada a las aguas pluviales, ya que, al ser un terreno plano, las aguas lluvias deben permanecer empozadas y posteriormente se deben filtrar hacia los niveles inferiores del suelo lo que aumentaría directamente la saturación del terreno, y dadas otras condiciones se podrían desencadenar eventos de remoción en masa, especialmente considerando que parte de ese terreno es un lleno antrópico.

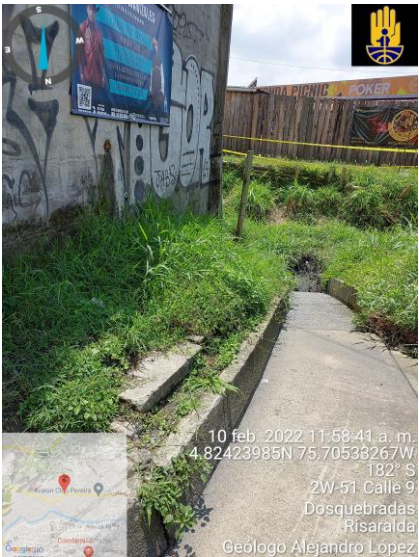
75 metros hacia la vía principal, se observó que la obra longitudinal de drenaje de la vía denominada la Badea no cuenta con un sistema de obra complementario para la correcta evacuación y disposición final de las aguas de escorrentía concentradas y derivadas desde la vía, lo que conlleva a que las aguas discurran y descendan hacia la zona media de la **Ladera Norte**, esto supone un aporte superior de las aguas que son retenidas en el suelo, lo que puede contribuir de forma indirecta a la inestabilidad del terreno especialmente considerando la desprotección forestal de la ladera, lo que conllevaría al incremento de los flujos subsuperficiales del suelo.

| <p><b>Foto 11.</b> Cuneta de la vía que conduce sus aguas hasta la acequia, en desuso.</p> | <p><b>Foto 12.</b> Cultivo de plátano sobre un terreno movido, que fue afectado con anterioridad por un movimiento en masa.</p> |

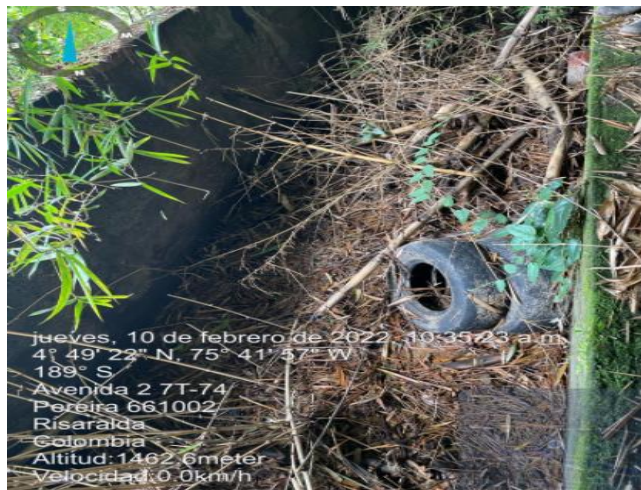
**Foto 14.** Canal obstruido con maleza y basura.

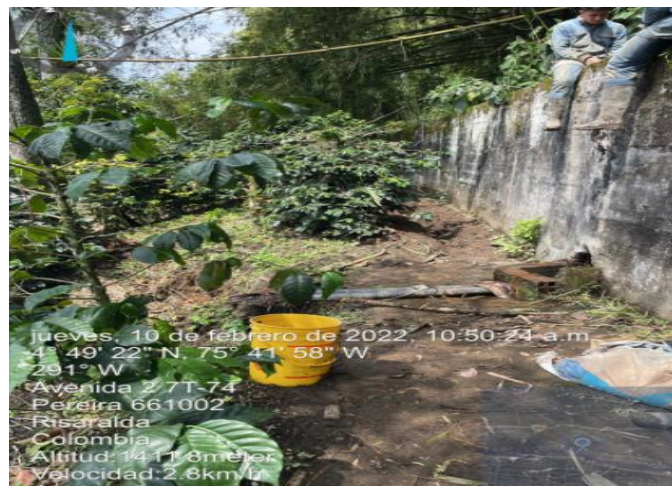
En la sección de la ladera norte donde se encuentra ubicado el colegio Baltasar, se evidencio una obra de drenaje en tubería flexible de 2", la cual fue instalada a través de los muros de la acequia y llevada hasta un canal disipador de energía ubicado justo en el costado izquierdo del deslizamiento, se desconoce la procedencia de esta conexión empírica, pero se puede determinar que son aguas residuales, por el olor y color de líquido.

**Foto 15.** Tubería flexible que lleva aguas residuales, instalada dentro de la acequia y con descole al canal disipador de aguas lluvia.

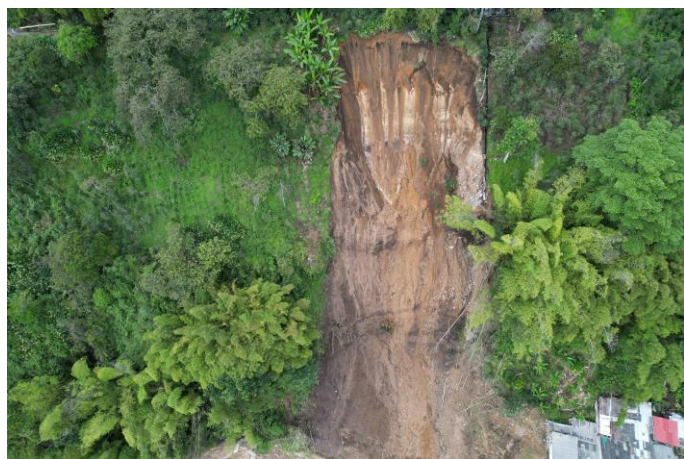
Movimiento en masa que se generó sobre una extensión de la ladera Norte del río Otún a la altura del barrio La Esneda del municipio de Dosquebradas, presentó unas medidas estimadas visulmente en 75 metros de largo, un ancho máximo de 55 metros y un escarpe aproximado de un metro y medio, desplazando aproximadamente un volumen de 6000 metros cúbicos de material. Se trató de un deslizamiento superficial con aparente fallamiento planar, pese a que no fue un evento macro, si generó daños irreparables para la comunidad asentada en las zonas ribereñas del río Otún en ese sector. Este proceso afecto principalmente a los habitantes localizados en la margen izquierda del río Otún correspondiente al territorio del municipio de Pereira, en el barrio denominado San Juan de Dios, dejó como saldo 17 víctimas mortales en total, en el territorio de Pereira se identificaron 15 personas fallecidas y 36 heridos, se evacuaron 34 viviendas y 71 familias (con concepto de evacuación total) y además afectó al Barrio La Esneda del Municipio de Dosquebradas, dejando como saldo 2 fallecidos, 1 herido, 1 vivienda destruida, 1 vivienda colapsada parcialmente, 77 viviendas evacuadas, 95 familias directamente afectadas y evacuadas, y 410 viviendas afectadas indirectamente del sector.

**Foto 15.** Cuerpo del deslizamiento.

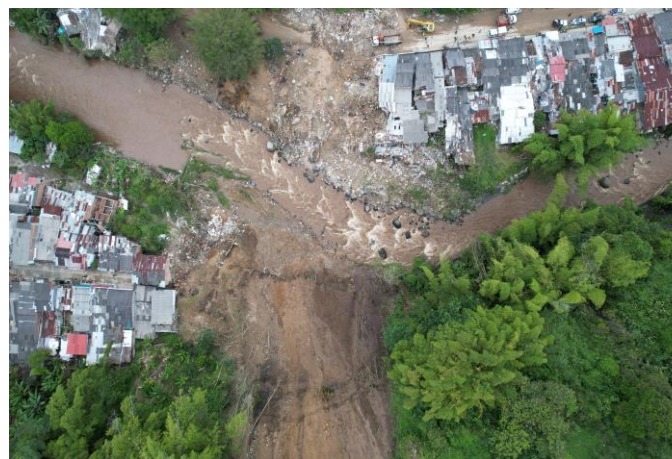
**Foto 16.** Afectaciones del Barrio La Esneda, del Municipio de Dosquebradas sobre la parte inferior izquierda de la imagen y el Barrio San Juan de Dios en el Municipio de Pereira sobre la parte superior derecha de la imagen..

1. Se presentó el día 8 de febrero de 2022 aproximadamente a las 6:20 de la mañana un movimiento en masa de fallamiento planar no profundo, que afectó un área estimada de 2.450 metros cuadrados de la Ladera Norte del Rio Otún a la altura del Barrio La Esneda del Municipio de Dosquebradas, desprendiendo un volumen aproximado de 6.000 metros cúbicos de material, que produjo daños directos en la comunidad asentada en ambas riberas del rio, correspondientes a los Barrios de La Esneda (Dosquebradas) y San Juan De Dios (Pereira).
