ASUNTO: INFORME TÉCNICO CDGRD670 BARRIO LA ESNEDA, MUNICIPIO DE DOSQUEBRADAS

El 04 de mayo de este año, aproximadamente a las 9:10 am, se produjo un desprendimiento de material en la parte alta de la Ladera Norte, ubicada sobre el barrio La Esneda en el municipio de Dosquebradas. Este deslizamiento causó daños directos en algunas viviendas. Desde el Puesto de Mando Unificado (PMU), se solicitó a la Coordinación Departamental de Gestión del Riesgo de Desastres (CDGRD) realizar una visita técnica para evaluar las condiciones de cada una de las viviendas afectadas y analizar la ladera con el fin de identificar las causas del movimiento.

## VI.REGISTRO FOTOGRÁFICO.

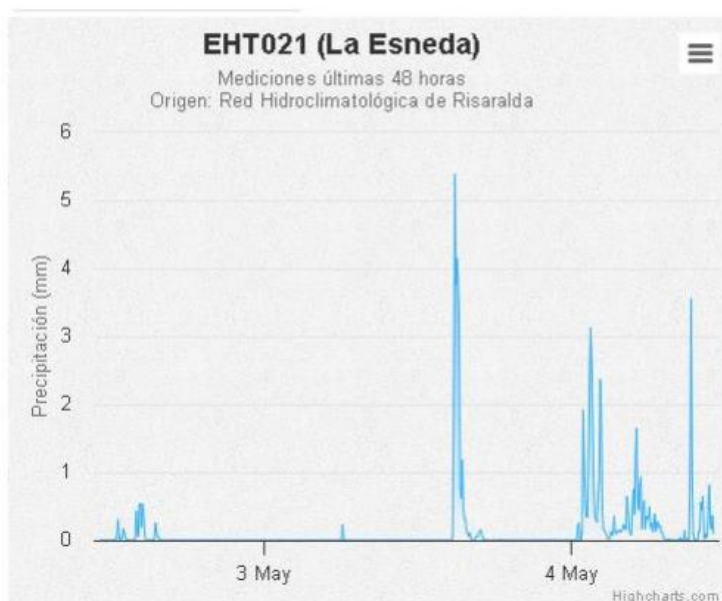
Según los informes de la Red Hidroclimatológica de Risaralda, se registraron eventos de lluvia anómalos el 04 de mayo de 2024, según los datos recopilados por la estación hidrometeorológica situada en el barrio La Esneda. Desde el 02 de mayo a las 11:10 a.m. hasta el 04 de mayo a las 9:25 a.m. (momento en que ocurrió la emergencia), se ha acumulado una precipitación de 70.1 mm. A las 11:00 a.m. del 04 de mayo, la precipitación acumulada alcanzó los 78.3 mm. Los picos máximos de precipitación se han registrado de la siguiente manera: el 03 de mayo a las 2:50 p.m. se registraron 5.39 mm, el 04 de mayo a las 1:25 a.m. se registraron 3.13 mm, y el 04 de mayo a las 9:15 a.m. se registraron 3.55 mm. Estos datos nos permiten entender por qué la superficie de rotura ha abarcado una extensión significativa a lo largo de la ladera. Este tipo de fenómeno está estrechamente relacionado con las lluvias concentradas, ya que el plano de rotura tiende a coincidir con el contacto entre materiales de diferentes naturalezas, a menudo representando un cambio de permeabilidad de menor a mayor.

*Registro de precipitación estación hidrometeorológica La Esneda*

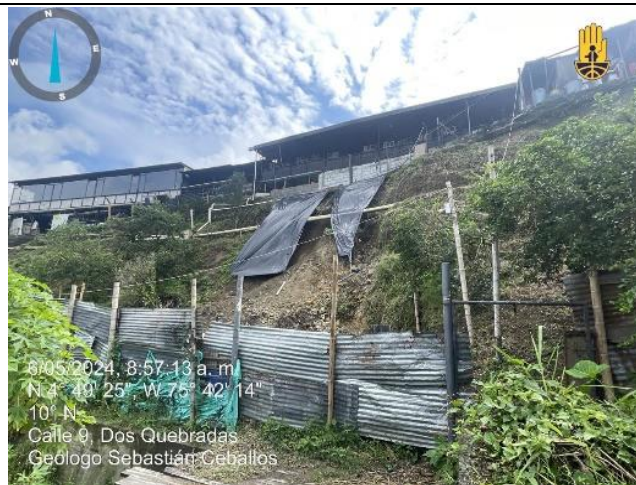
**Foto 1:** Procesos morfodinámicos sobre ladera (fotografía correspondiente al punto 1 de la imagen de localización)

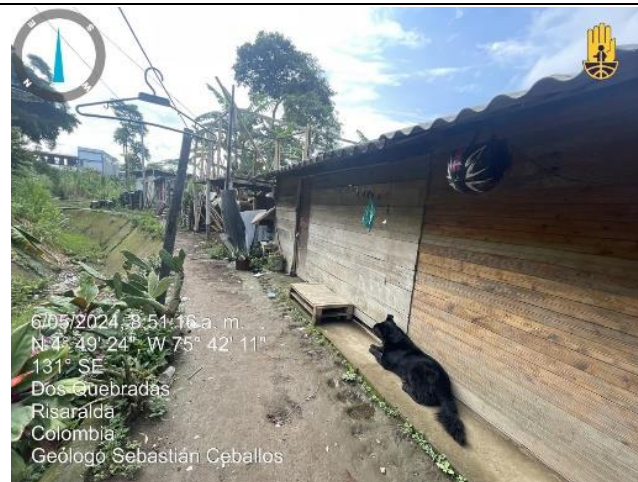
**Foto 2:** Asentamientos subnormales contiguos a la acequia

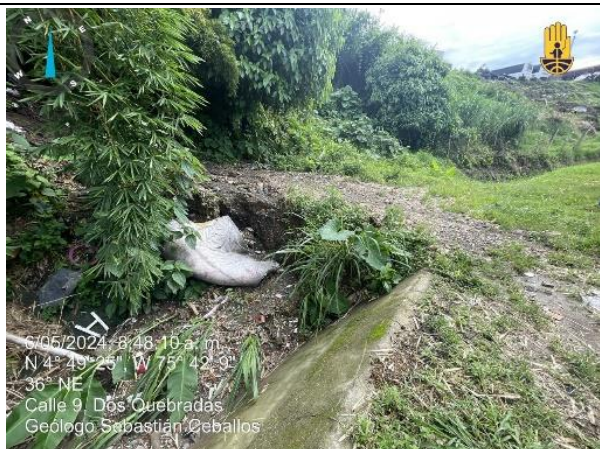
**Foto 3.** Escombros obstaculizando la acequia

- Se recomienda realizar un reforzamiento en concreto en algunos puntos de la acequia con el fin de evitar el desgaste hacia su base y prevenir posibles infiltraciones en el terreno, además se recomienda realizar una limpieza de la canal en los tramos donde se encuentra obstruida completamente con el fin de garantizar su óptimo funcionamiento.

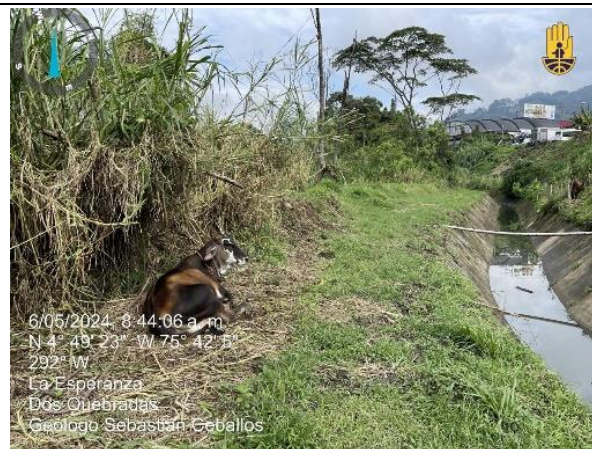
**Foto 4:** Uso de suelo orientado a ganadería

- Durante el recorrido a lo largo de la acequia, se pudo verificar que, a pesar de la fuerte pendiente evidenciada, el uso del suelo en el sector no es apropiado para la estabilidad de la ladera. Fue común encontrar cultivos de café y plátano, cuyos sistemas radiculares poco profundos no generan una buena adherencia en el terreno, lo que permite la ocurrencia de fenómenos como la erosión superficial, infiltración y una posterior erosión interna. Considerando la permeabilidad del sustrato, esta situación produce una saturación considerable que contribuye a la ocurrencia de fenómenos de remoción en masa, tal como el evidenciado. Además, hacia el costado oeste de la acequia se logró identificar el uso de pastos limpios con el fin de ser orientado hacia la ganadería.

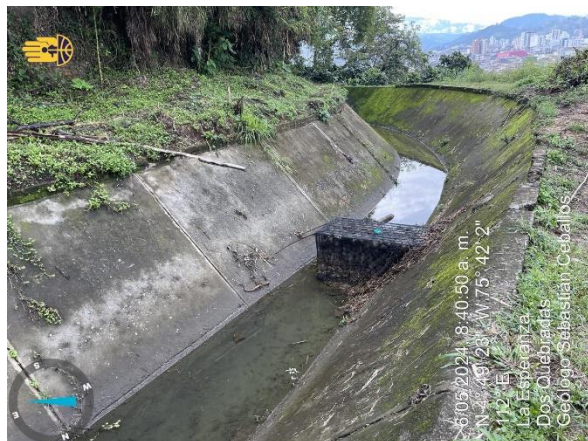
**Foto 5.** Salida de agua de la acequia funcionando correctamente

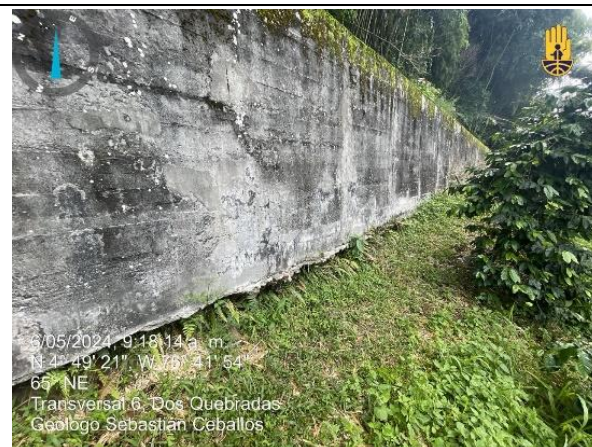
**Foto 6.** Base de la estructura que conforma la acequia con desgaste

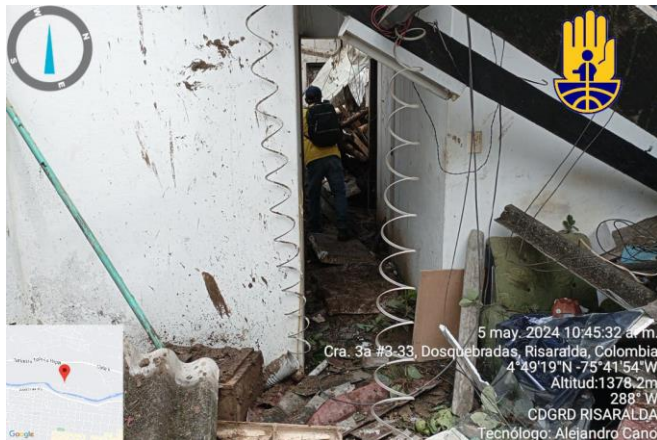
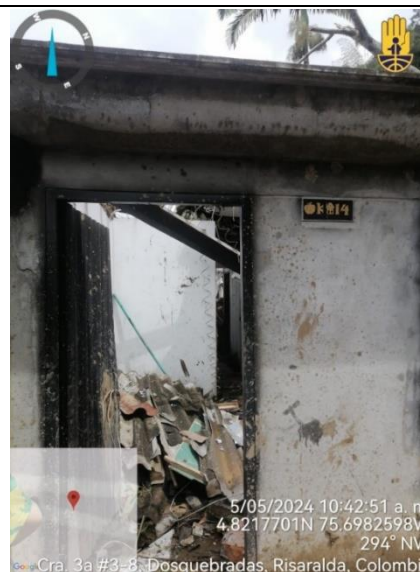
En el muro de la sala comedor del costado noroeste, se ha observado una grieta que se ha formado como resultado del impacto lateral que ha afectado la estructura, comprometiendo su estabilidad. Debido a las condiciones actuales de la vivienda, esta no es habitable, ya que carece de los elementos estructurales necesarios para asegurar su estabilidad frente a fuerzas externas, como deslizamientos o sismos.

**Foto 7.** interior vivienda manzana k casa 14 barrio La Esneda Dosquebradas

**Foto 8.** Fachada vivienda manzana k casa 14

- La vivienda ubicada en la manzana K, casa 14, no cumple con las condiciones de habitabilidad debido a la ausencia total de la cubierta y a una fractura en el muro de la sala comedor, causada por un impacto lateral.

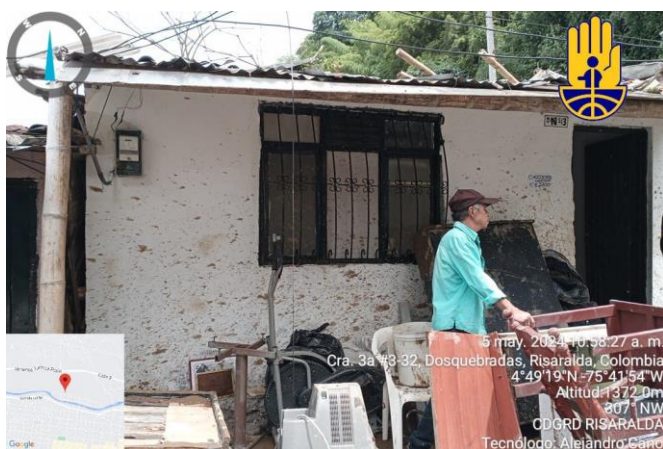
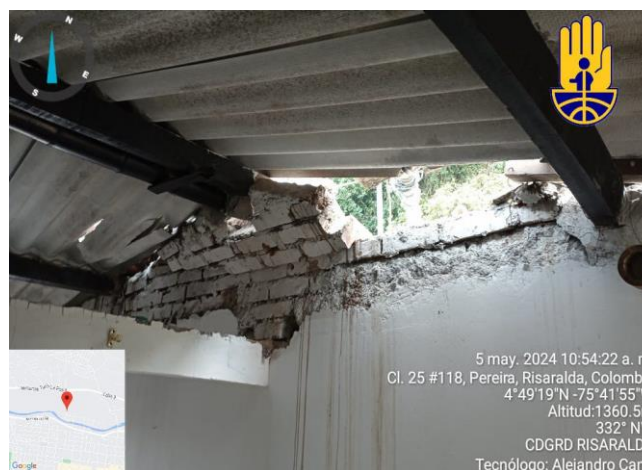
La vivienda sufrió afectación directamente en la cubierta la cual presenta una falla en los muros de la cuchilla los cuales son la parte del muro que configura el espacio entre la cubierta y los dinteles, que remata con la pendiente de la cubierta, generando un asentamiento anormal del techo poniendo en riesgo de colapso la estructura que soporta la cubierta de la vivienda.

En el momento de la inspección visual técnica se puede establecer que la estructura NO cuenta con condiciones de habitabilidad por las condiciones puntuales que presenta el techo de la vivienda ya que el muro de las cuchillas que soporta la estructura del techo presenta fractura con riesgo de colapso total de la cubierta.

**Foto 9.** Fachada vivienda manzana K casa 13

**Foto 10.** Daños en la cubierta vivienda manzana K casa 13

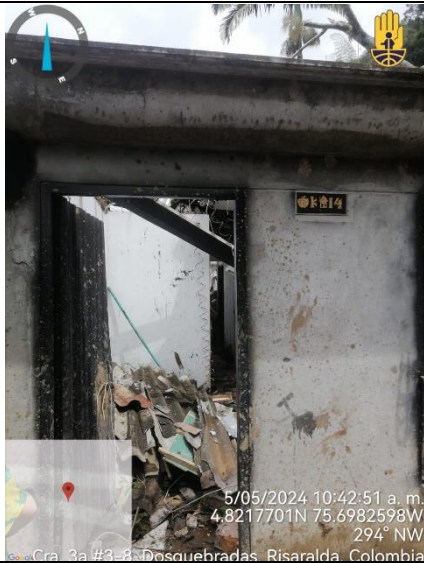
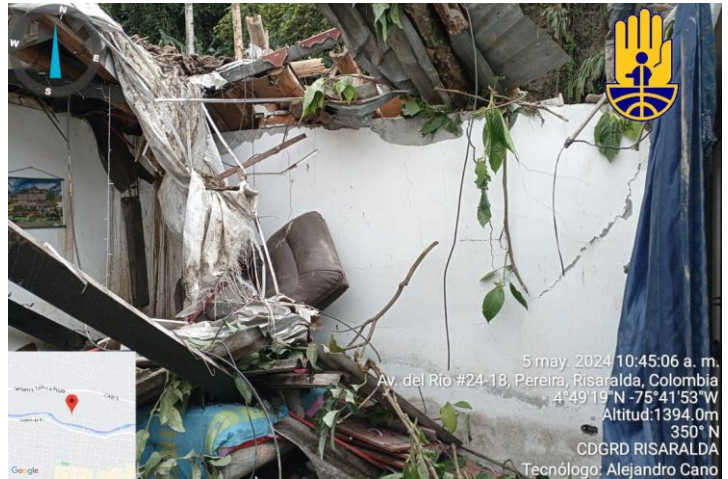
Se observa que el muro de la sala del costado Norte el cual recibió el impacto lateral presenta fractura total y riesgo inminente de colapso no se evidencian elementos estructurales como los son columnas y vigas, en el momento de la visita al interior de la vivienda se encuentra abundante material de arrastre y enseres de las viviendas vecinas imposibilitando realizar una inspección más detallada.

FOT 1. Fachada vivienda mz K casa 14

FOTO 2. Interior vivienda mz K casa 14

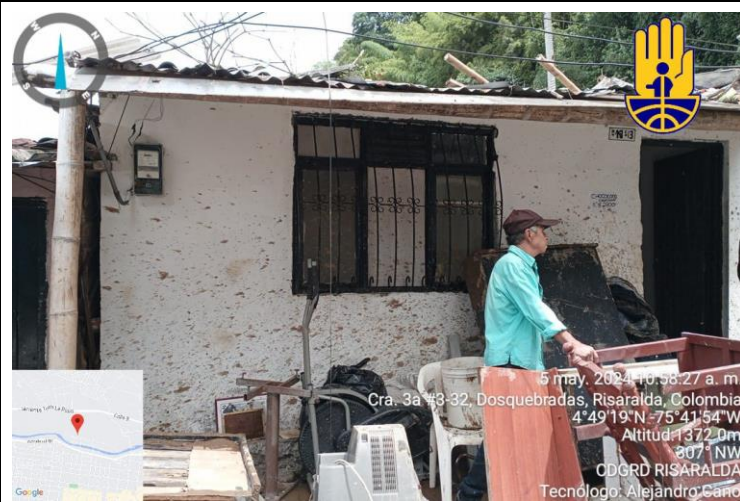
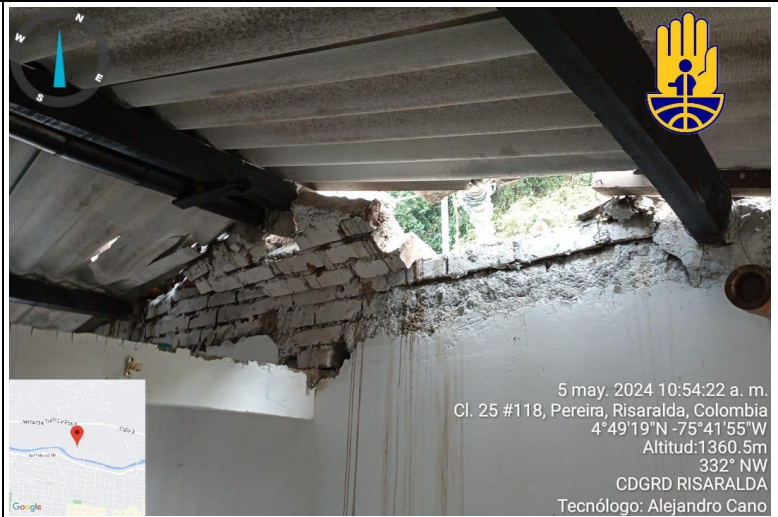
En la inspección realizada se observan los muros en ladrillo en arcilla tipo macizo, no se evidencian elementos estructurales como columnas y vigas, en los muros divisorios de la vivienda no se observan grietas generadas por el evento ni elementos que pongan en riesgo de colapso la edificación. El piso se observa en concreto sin cerámica, cubierta en teja de fibrocemento con estructura en guadua la cual se observa sin proceso de inmunización que garantice la estabilidad en el tiempo.

La vivienda sufrió afectación directamente en la cubierta la cual presenta una falla en los muros de la cuchilla los cuales son la parte del muro que configura el espacio entre la cubierta y los dinteles, que remata con la pendiente de la cubierta, generando un asentamiento anormal del techo poniendo en riesgo de colapso la estructura que soporta las tejas de la vivienda. Por lo tanto, con el daño presentado la vivienda no cuenta con condiciones para ser habitada.

FOT 1. Fachada vivienda mz K casa 13

FOTO 2. Interior vivienda mz K casa 13

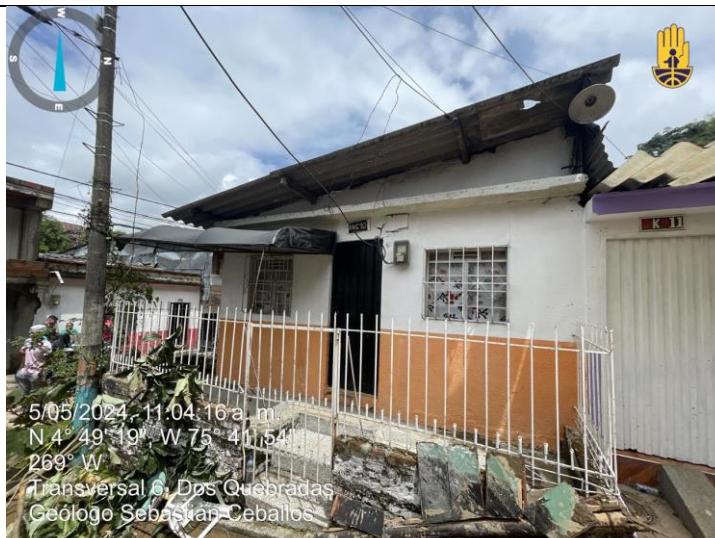
FOT 1. Fachada vivienda Manzana K casa 10 Barrio la Esneda Dosquebradas- Risaralda

Se realiza inspección técnica con el fin de cuantificar los daños ocasionados por el evento ocurrido en la vivienda la cual desde la parte externa se observa una vivienda esquinera de un nivel donde los muros de fachada se evidencian en mampostería en ladrillo común, la cual cuenta con una puerta metálica para el acceso principal dos ventanas con rejas metálicas, En el momento de la visita no se cuenta con presencia de los propietarios y/o residentes. Desde la parte exterior no se evidencian elementos estructurales que pongan en riesgo la estabilidad de la edificación.

NO se puede establecer desde la parte externa si la vivienda cumple con las normas establecidas en el TITULO E- Casas de uno y dos pisos del reglamento colombiano de construcción sismo resistente NSR-10 vigente para el territorio nacional.

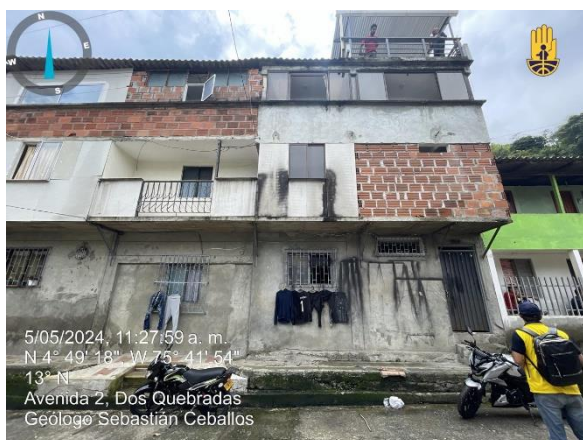
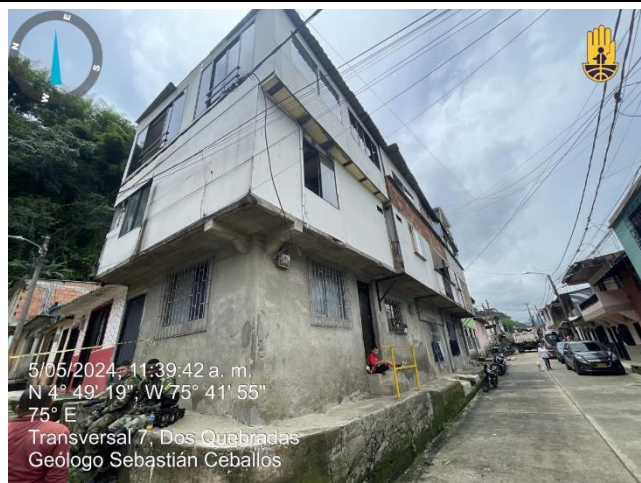
Desde la parte externa se puede establecer que la vivienda no cumple con las normas establecidas en el TÍTULO E- Casas de uno y dos pisos del reglamento colombiano de construcción sismo resistente NSR-10 vigente para el territorio nacional.

FOT 1. Fachada Norte vivienda manzana K casa 09

FOTO 2. Fachada Este, vivienda manzana K casa 09

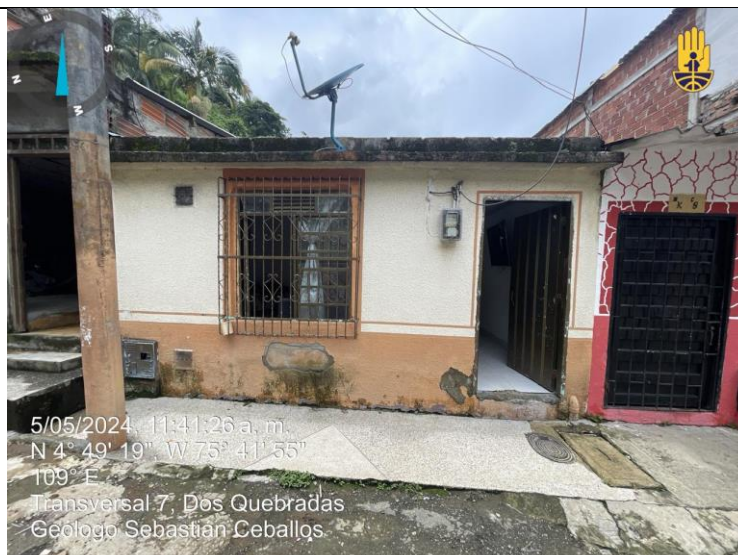
FOT 1. Fachada vivienda Manzana K casa 7 Barrio la Esneda Dosquebradas- Risaralda

En la inspección realizada a la vivienda esta no cumple con las normas establecidas en el TITULO E-Casas de uno y dos pisos del reglamento colombiano de construcción sismo resistente NSR-10 vigente para el territorio nacional.

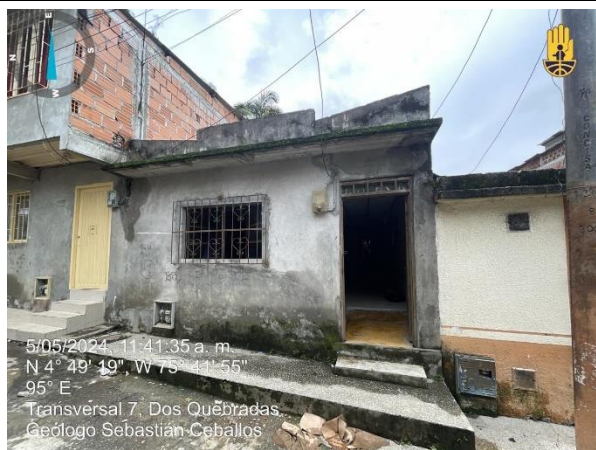
FOT 1. Fachada vivienda Manzana K casa 6 Barrio la Esneda Dosquebradas- Risaralda

La vivienda NO cumple con las normas establecidas en el TITULO E-Casas de uno y dos pisos del reglamento colombiano de construcción sismo resistente NSR-10 vigente para el territorio nacional.

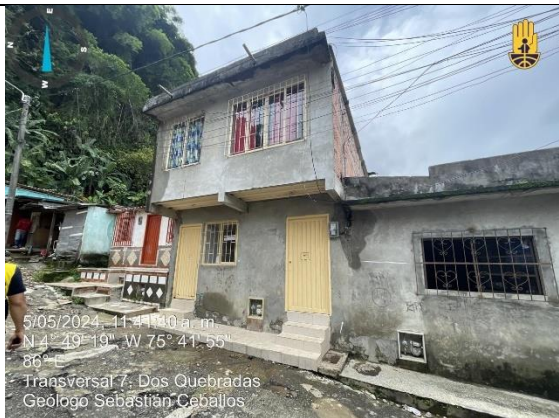
FOT 1. Fachada vivienda Manzana K casa 5 Barrio la Esneda Dosquebradas- Risaralda

NO se puede establecer desde la parte externa si la vivienda cumple con las normas establecidas en el TITULO E- Casas de uno y dos pisos del reglamento colombiano de construcción sismo resistente NSR-10 vigente para el territorio nacional.

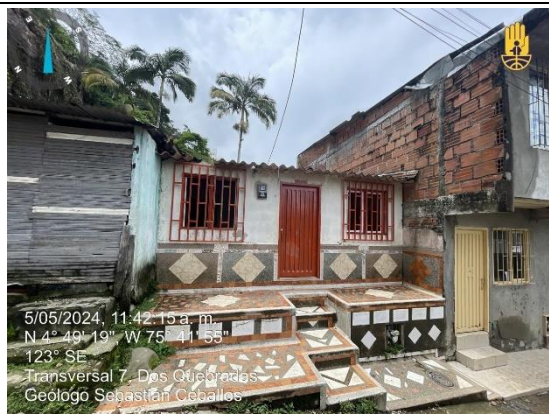
FOT 1. Fachada vivienda Manzana K casa 4 Barrio la Esneda Dosquebradas- Risaralda

La fachada y el piso de la parte exterior de la vivienda cuenta con revestimiento decorativo en granito común lavado el cual presenta buenas condiciones generales y no se evidencias grietas ni fracturas y/o elementos que evidencien riesgo de colapso

NO se puede establecer desde la parte externa si la vivienda cumple con las normas establecidas en el TITULO E- Casas de uno y dos pisos del reglamento colombiano de construcción sismo resistente NSR-10 vigente para el territorio nacional.

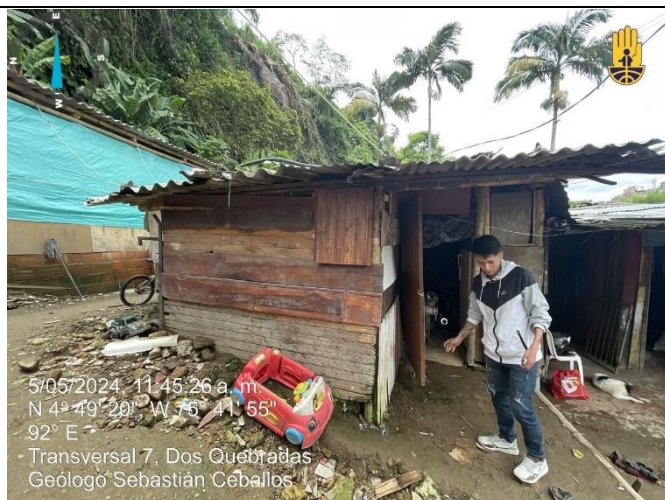
FOT 1. Fachada vivienda Manzana K casa 3 Barrio la Esneda Dosquebradas- Risaralda

Se observa vivienda de un nivel la cual se encuentra como asentamiento informal y está construida en madera, donde los muros perimetrales se encuentran en tablas de madera, es conformada por una habitación, cocina y baño; no se observan elementos estructurales como lo son columnas ni vigas. El techo presenta tejas de fibrocemento y teja de zinc con estructura en madera con deficientes procesos constructivos. Vivienda en regulares condiciones generales

La vivienda NO cumple con las normas establecidas en el TITULO E-Casas de uno y dos pisos del reglamento colombiano de construcción sismo resistente NSR-10 vigente para el territorio nacional.

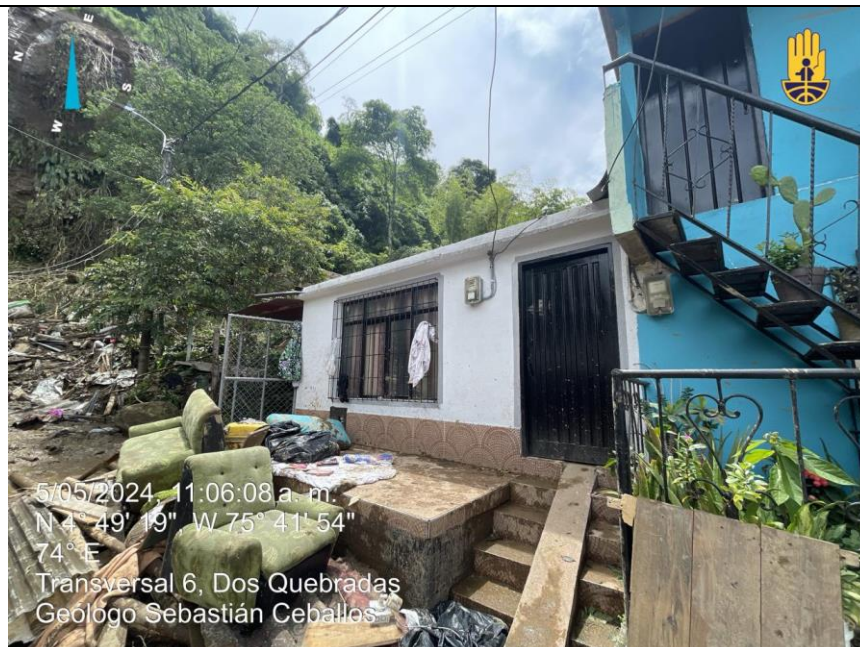
FOT 1. Fachada vivienda Manzana L casa 5 Barrio la Esneda Dosquebradas- Risaralda

La vivienda NO cumple con las normas establecidas en el TITULO E-Casas de uno y dos pisos del reglamento colombiano de construcción sismo resistente NSR-10 vigente para el territorio nacional.

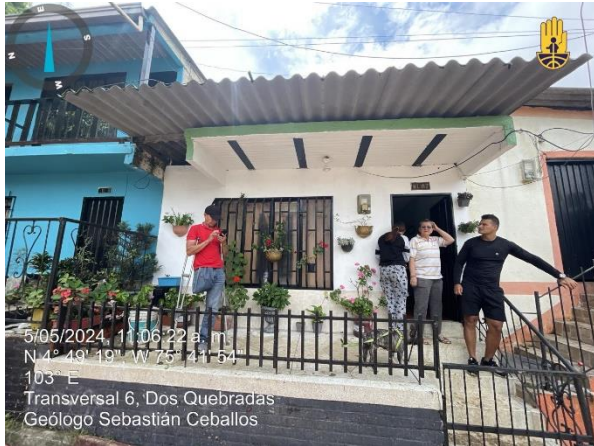
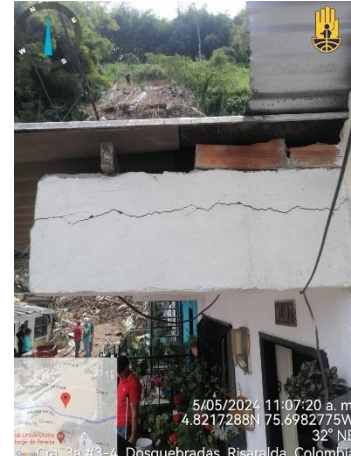
Se continua con la inspección técnico visual en la vivienda con nomenclatura manzana L casa 7, la cual es atendida por su propietaria la señora Luz Nedy Osorio con cedula 42.090.047 y número celular 321 712 5234, se observa una vivienda de dos niveles donde los muros divisorios de la vivienda se encuentran en mampostería de ladrillo en arcilla tipo farol no se observan afectaciones evidentes que pongan en riesgo la estabilidad de la estructura en la parte exterior de la fachada de la vivienda se observa una grieta la cual no compromete directamente los elementos estructurales ya que podría tratarse de una grieta de asentamiento.

FOT 2. Grieta en fachada Manzana L Casa 7 Barrio la Esneda Dosquebradas

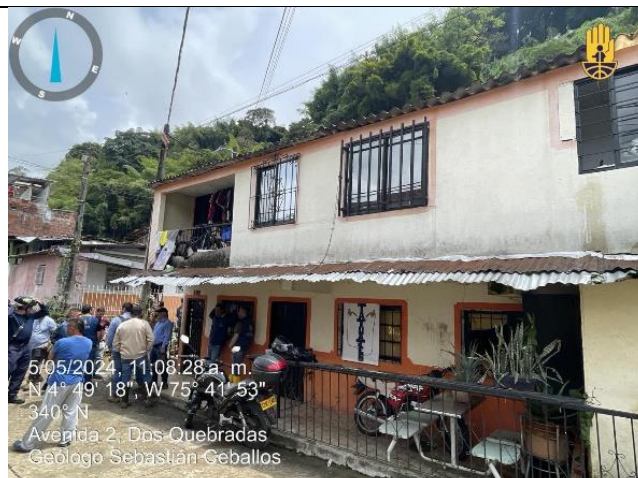
FOT 1. Facha de vivienda Manzana L Casa 8 Barrio la Esneda Dosquebradas.

La vivienda NO cumple con las normas establecidas en el TITULO E-Casas de uno y dos pisos del reglamento colombiano de construcción sismo resistente NSR-10 vigente para el territorio nacional.

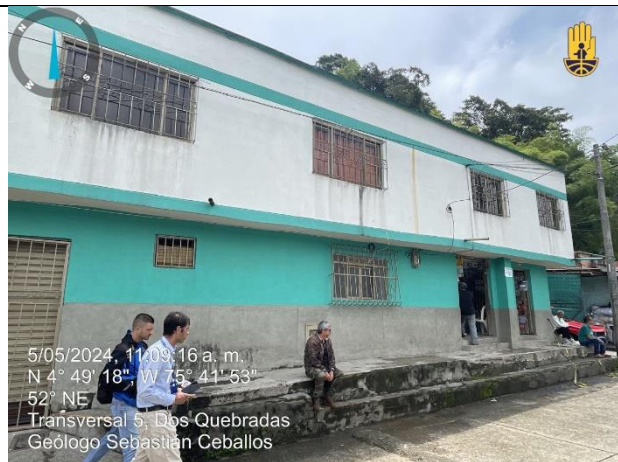
FOT 1. Facha de vivienda Manzana L Casa 9 Barrio la Esneda Dosquebradas.

Se observa una vivienda esquinera de dos niveles, donde los muros de la fachada presentan revestimiento con textura en buenas condiciones generales, el cual presenta un deterioro por el paso de tiempo, en el primer piso se encuentra una tienda donde la residente manifiesta no haber evidenciado afectaciones en el inmueble por el evento ocurrido, no se pudo ingresar al piso dos ya que no se conto con presencia de los residentes para haber realizado una inspección mas detallada.

La vivienda NO cumple con las normas establecidas en el TITULO E-Casas de uno y dos pisos del reglamento colombiano de construcción sismo resistente NSR-10 vigente para el territorio nacional.

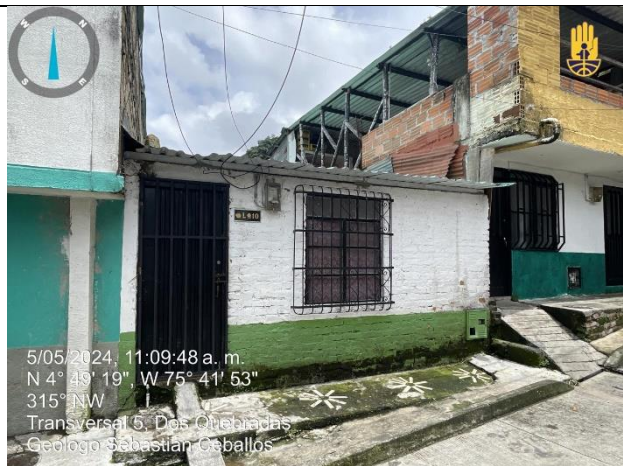
FOT 1. Fachada de vivienda Manzana L Casa 10 Barrio la Esneda Dosquebradas.

La vivienda NO cumple con las normas establecidas en el TITULO E-Casas de uno y dos pisos del reglamento colombiano de construcción sismo resistente NSR-10 vigente para el territorio nacional.

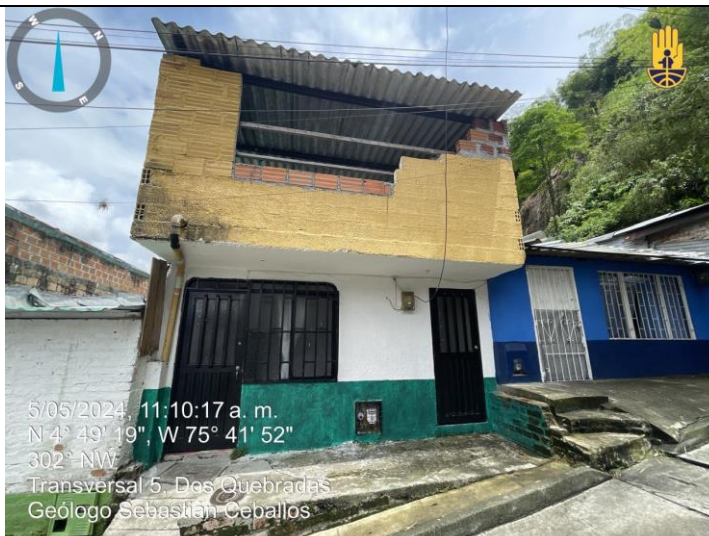
FOT 1. Fachada de vivienda Manzana L Casa 11 Barrio la Esneda Dosquebradas.

La vivienda NO cumple con las normas establecidas en el TITULO E-Casas de uno y dos pisos del reglamento colombiano de construcción sismo resistente NSR-10 vigente para el territorio nacional.

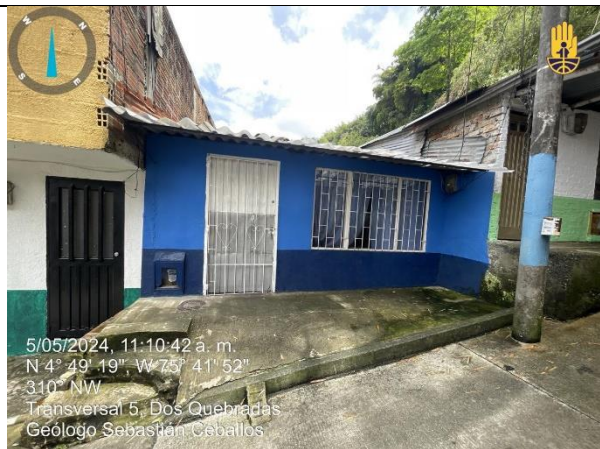
FOT 1. Fachada de vivienda Manzana L Casa 12 Barrio la Esneda Dosquebradas.

La vivienda NO cumple con las normas establecidas en el TÍTULO E-Casas de uno y dos pisos del reglamento colombiano de construcción sismo resistente NSR-10 vigente para el territorio nacional.
