INFORME DE MANTENIMIENTO Y OBRA CIVIL EJECUTADA EN EL CANAL DE DOSQUEBRADAS (ACEQUIA) SECTOR LA ESNEDA AÑO 2013

Objeto: Generar la información concerniente a las obras civiles ejecutadas en la ladera norte del río Otún sector la Esneda, canal de conducción de Dosquebradas (Acequia) y mantenimiento de canal abierta, entrega final del mismo sector, dando cumplimiento a los compromisos adquiridos por la Empresa de Energía en el Comité de Ladera Norte; en coordinación con la CARDER en abril de 2012. Dicha obra realizada mediante la Orden de Servicios OCS 126 de 2013 cuyo objeto era: Construcción de obra civil para estabilización de taludes en la acequia sector la Esneda.

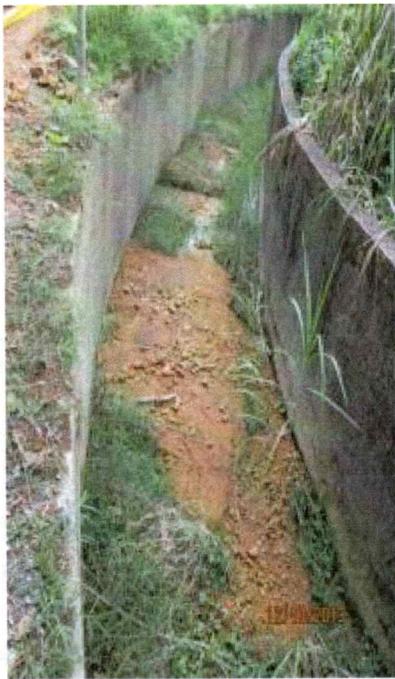
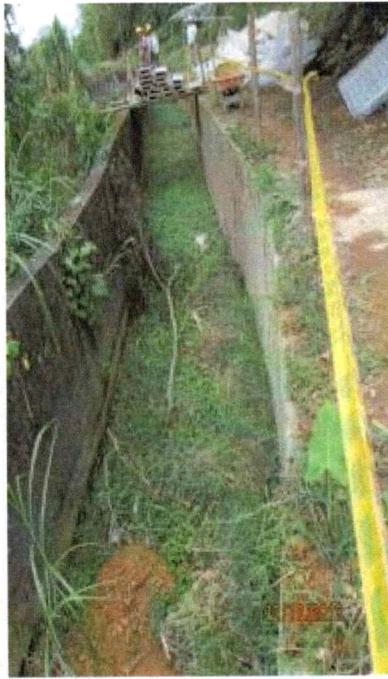
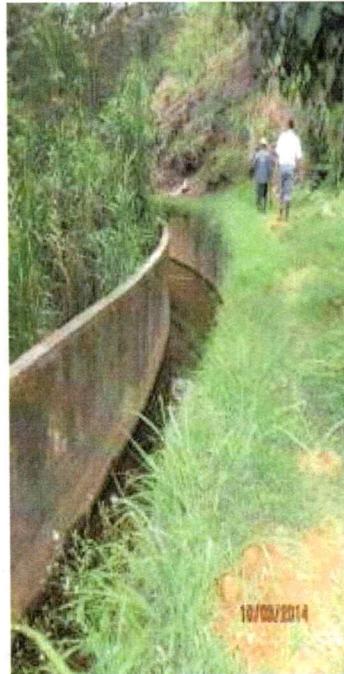
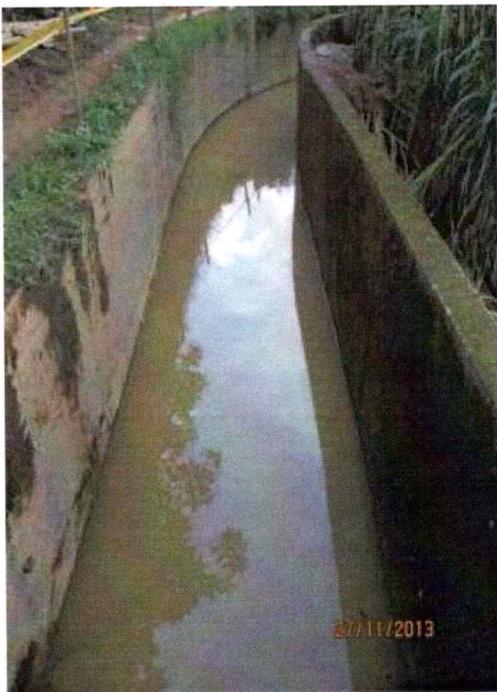
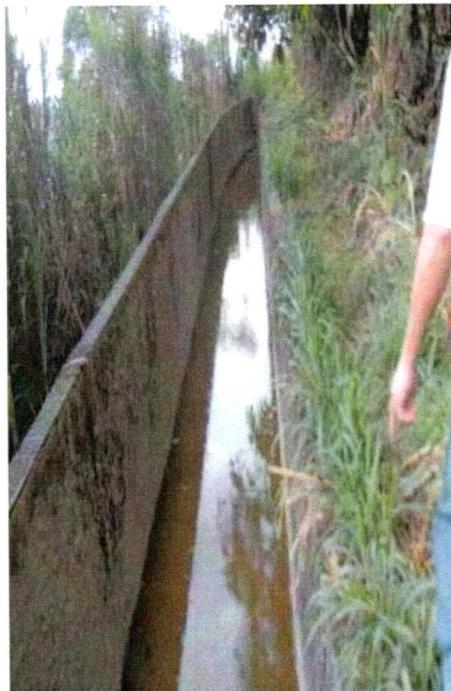
-Se realizó la remoción de derrumbes, sedimentación que ocasionaban estancamiento de aguas dentro del canal de conducción en el sector de la Esneda; así mismo se realizó limpieza de transversal, entrega final en canal abierta y su reparación. (Ver registro fotográfico).

REMOCIÓN DE TIERRA, SEDIMENTACIÓN EN CANAL DE CONDUCCIÓN

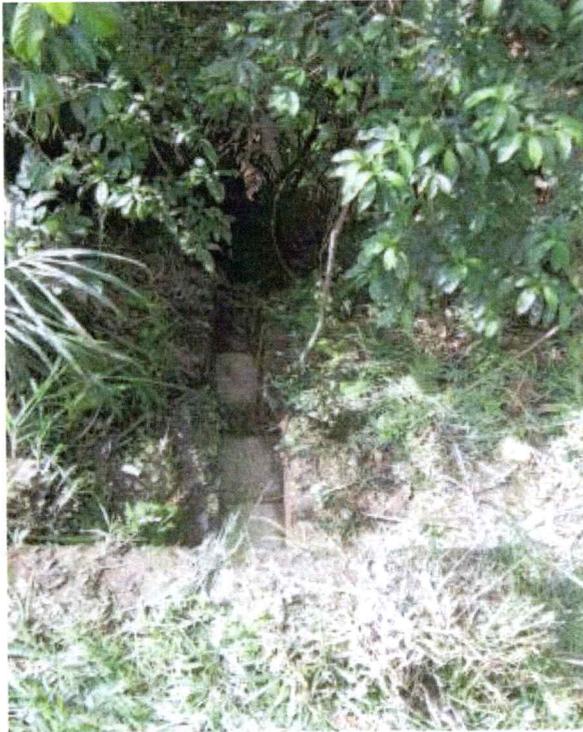
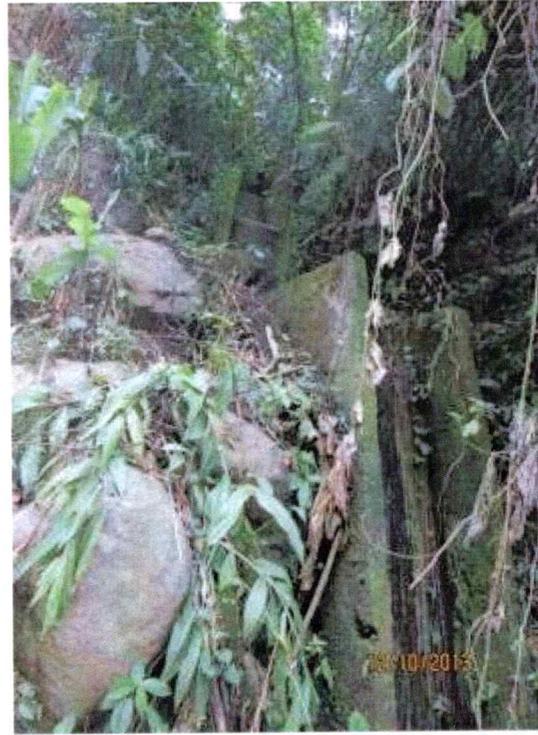
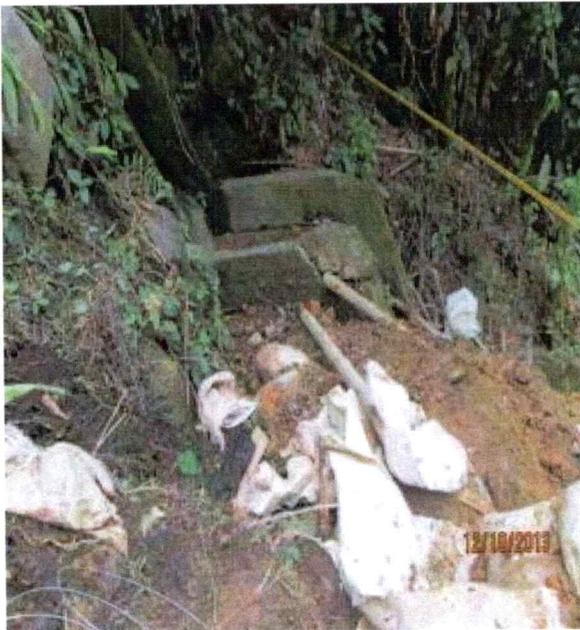
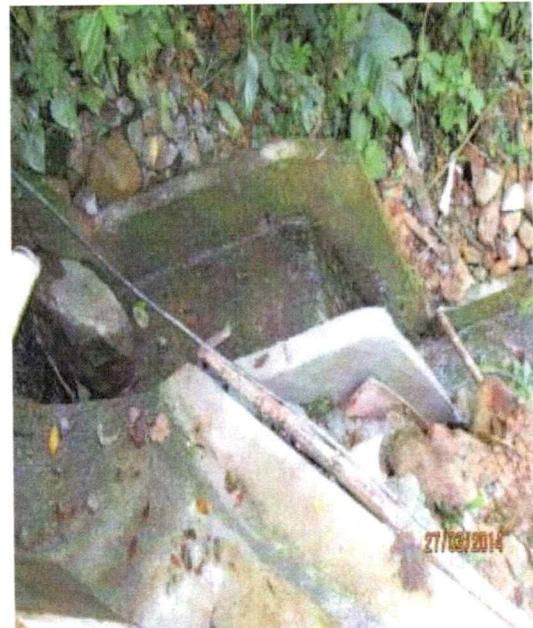
LIMPIEZA DEL CANAL DE CONDUCCIÓN, CANAL ABIERTA, ENTREGA FINAL Y REPARACIÓN DE CANAL ABIERTA

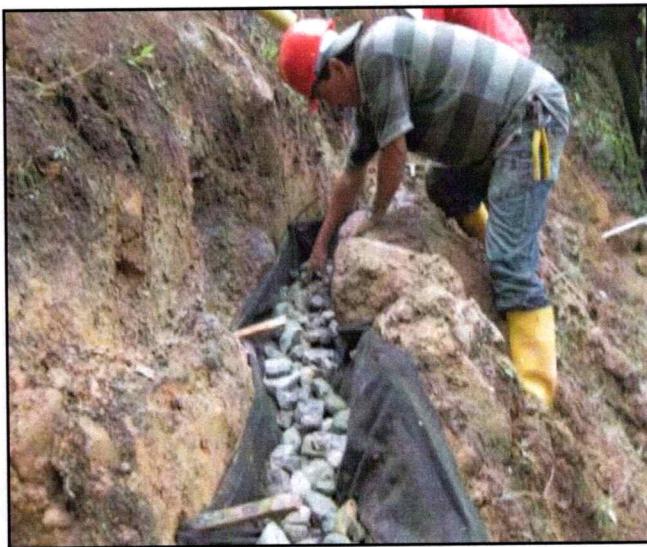
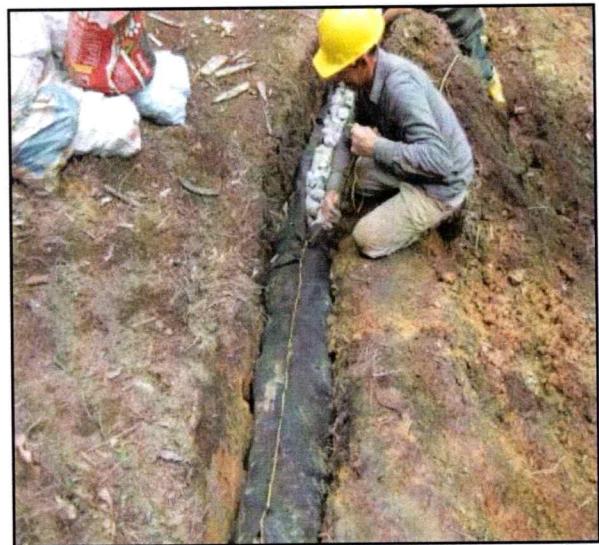
FILTRO EN GEO TEXTIL NT 1600 Y PIEDRA MEDIA SONGA

Se realizan las obras necesarias para la estabilización del talud localizado en la ladera sur de la Acequia y ladera norte del barrio la Esneda. Dichas obras consisten en drenes sub horizontales, filtro en geo textil NT 1600, muro en sacos de tierra armada y malla de gavión triple torsión, recubrimiento en concreto para muro, canal longitudinal bajo muro, lleno con material de préstamo y revegetación de la zona con especies arbóreas. De acuerdo a cuadro anexo.

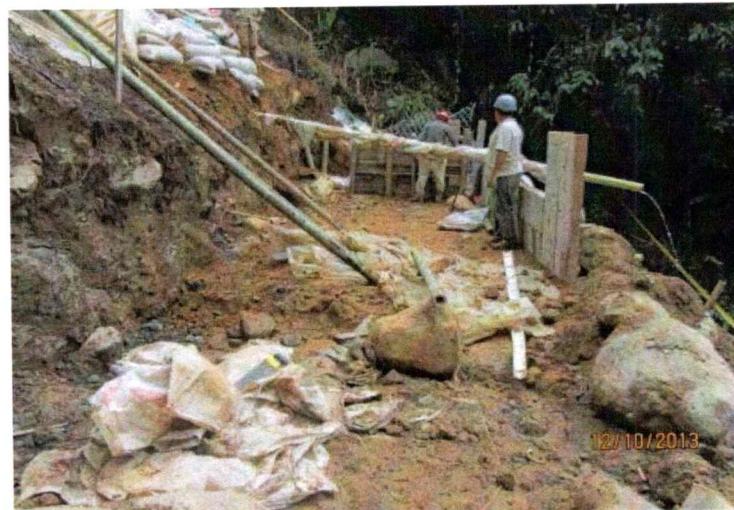
MURO EN SACOS DE TIERRA ARMADA Y MALLA DE GAVIÓN TRIPLE TORSIÓN, DREN SUB HORIZONTAL

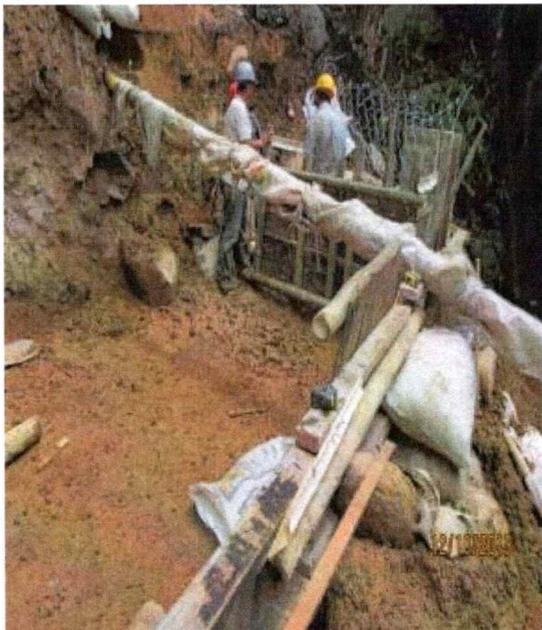
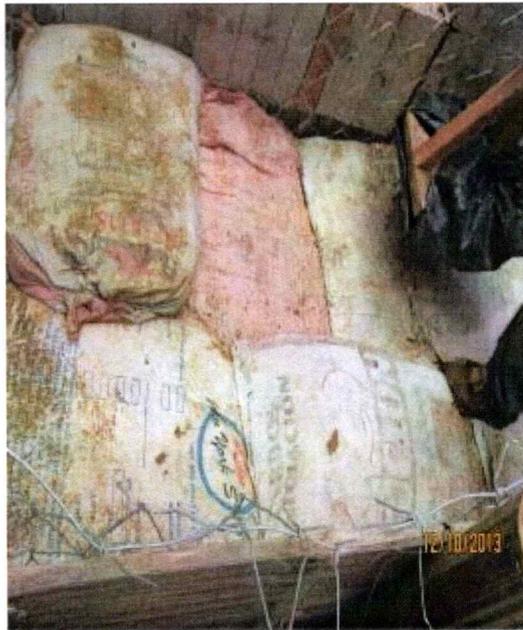
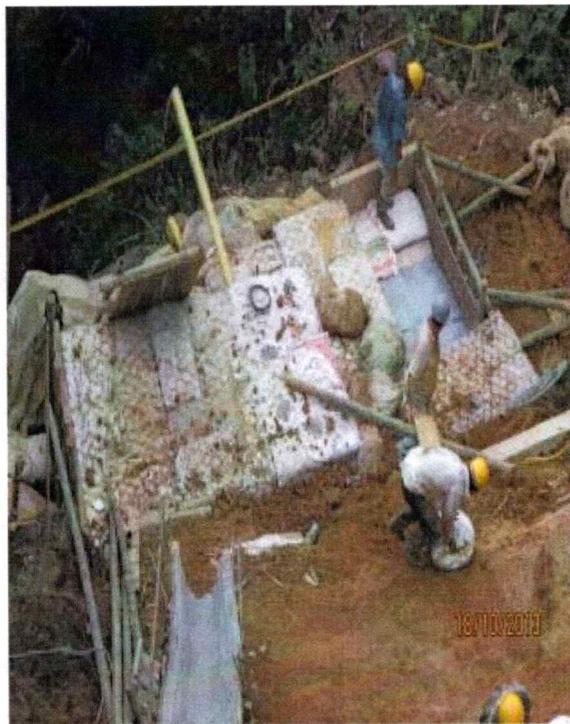
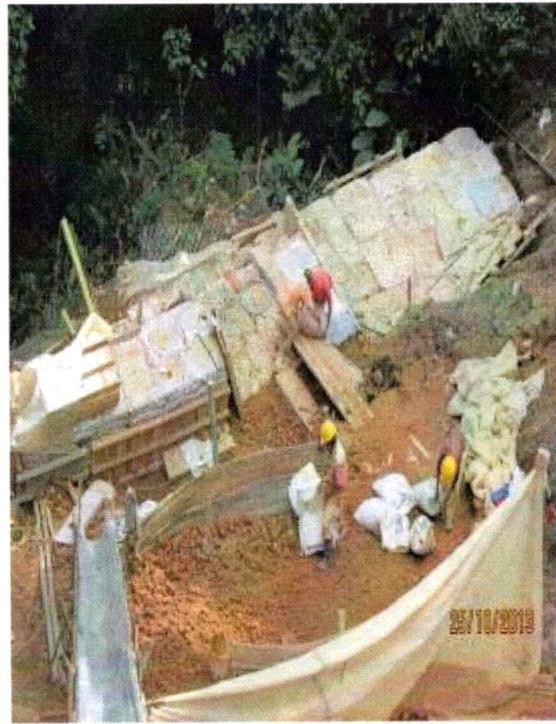
MURO EN SACOS DE TIERRA ARMADA Y MALLA DE GAVIÓN TRIPLE TORSIÓN

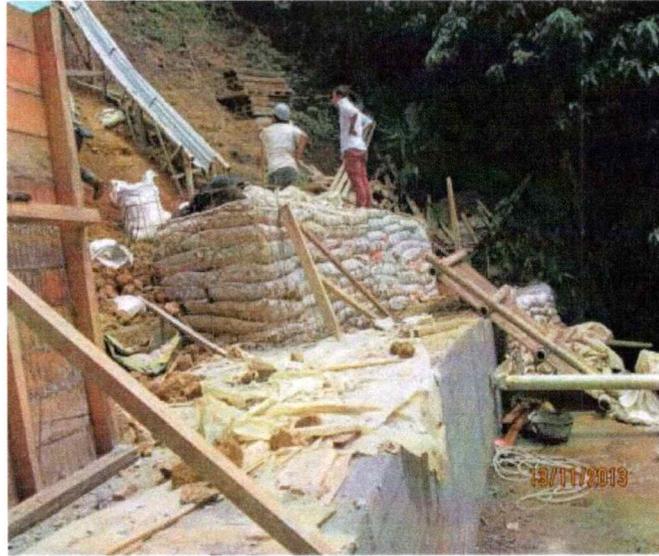
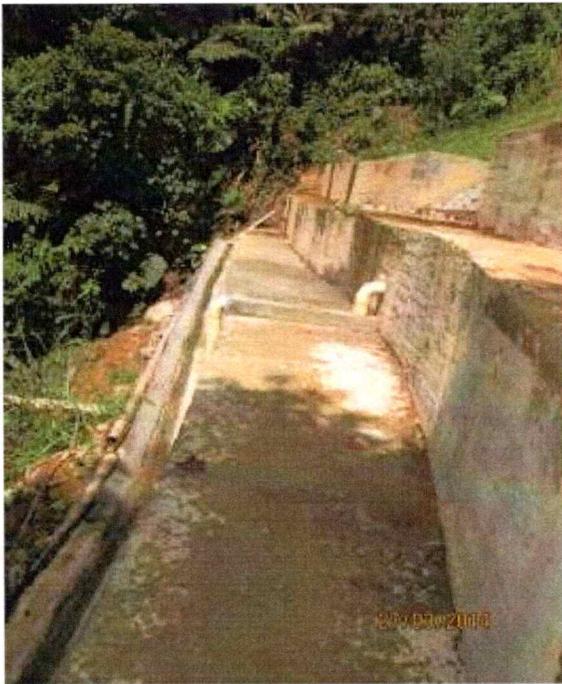
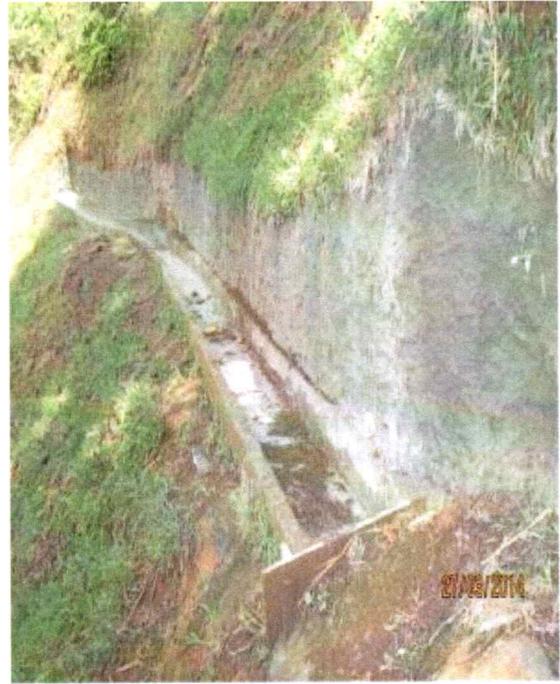
RECUBRIMIENTO DE MURO EN SACOS DE TIERRA ARMADA, MALLA DE GAVIÓN TRIPLE TORSIÓN Y ZANJAS

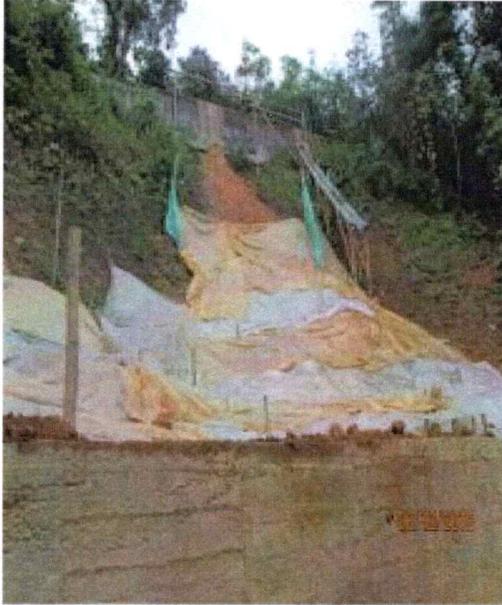
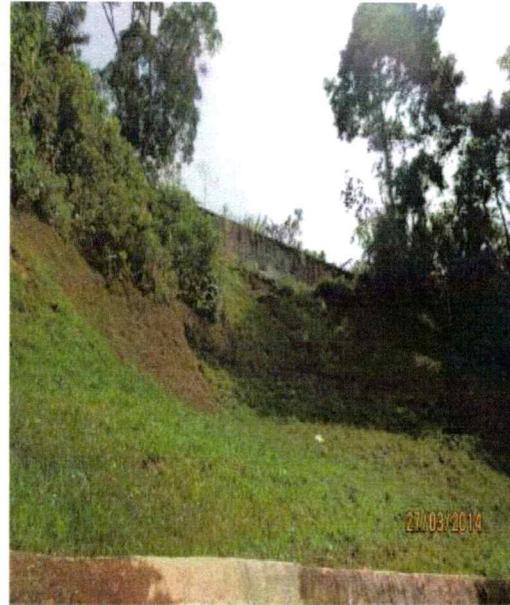
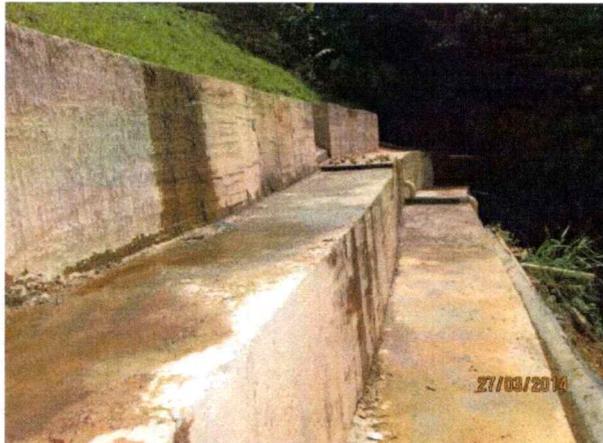
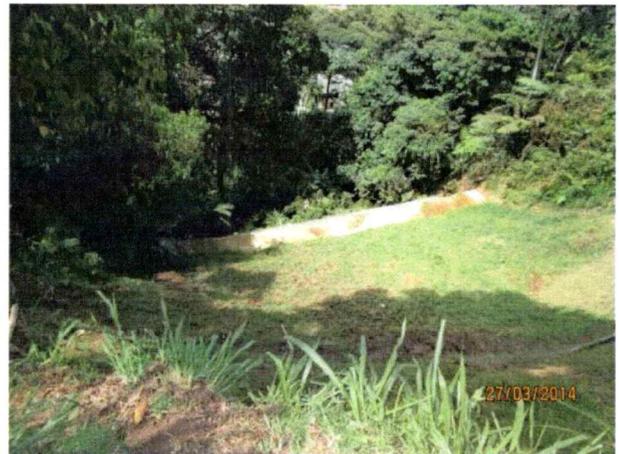
LLENO Y REVEGETACIÓN CON ESPECIES ARBÓREAS
