**PROCESO DE GESTIÓN AMBIENTAL SECTORIAL**

CONCEPTO TÉCNICO No.0747

PARA	Subdirector de Gestión Ambiental Territorial
DE	Profesionales Gestión del Riesgo - SGAT
ASUNTO	Valoración técnica del evento de deslizamiento de febrero 8 de 2022, involucrando la ladera norte del río Otún en su tramo aledaño a los colegios Baltazar y Diocesano, y afectando sectores de los barrios San Juan en el municipio de Pereira y La Esneda en el municipio de Dosquebradas

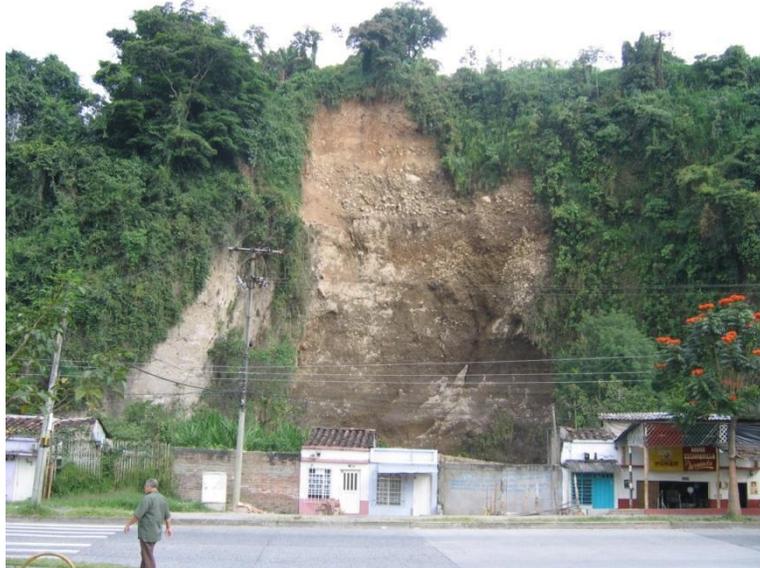
- 19 de febrero de 2006, este evento de deslizamiento ocurrido sobre la ladera norte del Río Otún involucró una altura de la cara libre del talud del orden 45 – 50 metros y una longitud promedio cercana a 30 metros, con un volumen total removido cercano a los 3000 m³, sobrepasando el cauce del río Otún hasta aproximarse a las viviendas del barrio Risaralda, pero sin generar pérdidas en vivienda o afectación directa de habitantes del sector, involucrando las proximidades de la Avenida del Río con calle 34 A de la ciudad de Pereira. El material ocupó parcialmente el sector derecho del lecho del cauce, sin causar el represamiento total del mismo.

Evento de febrero 19 de 2006 donde se presentó afectación de la ladera norte del río Otún, sobre la margen opuesta del barrio Risaralda de la ciudad de Pereira.

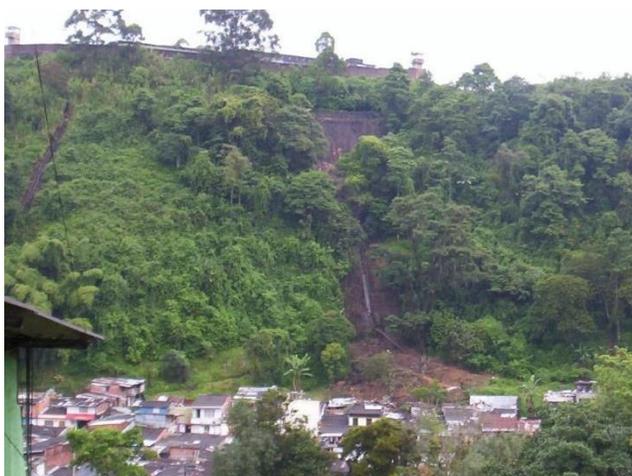
Deslizamiento del 7 de diciembre de 2011, procedente desde una altura de cerca de 50 metros con respecto al sector de las viviendas del sector de las manzanas G y 8 del barrio La Esneda

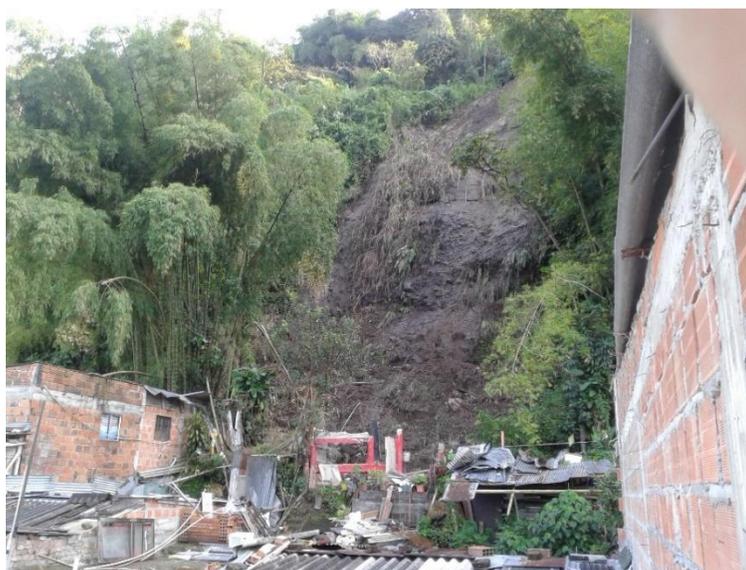
- 20 de junio de 2018, deslizamiento sobre la parte posterior de la manzana I del barrio La Esneda

Deslizamiento del junio 20 de 2018, en el sector de la Manzana I del barrio La Esneda

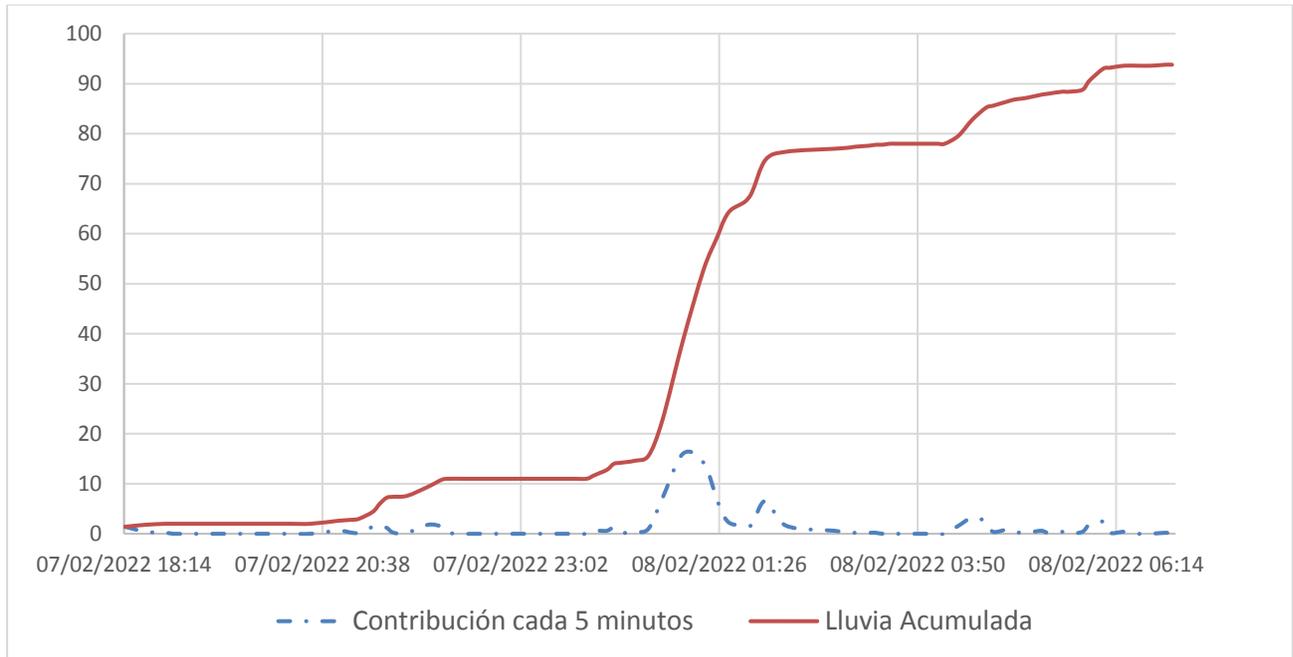
Gráfica 1. Estación La Católica (RedH) - Lluvia acumulada (mm), Febrero 7 (18:14) a Febrero 8 de 2022 (6:14). Máxima contribución, entre las 00:35 a.m. y las 2:00 a.m. de febrero 8 de 2022. Lluvia Acumulada: 93.8 mm.

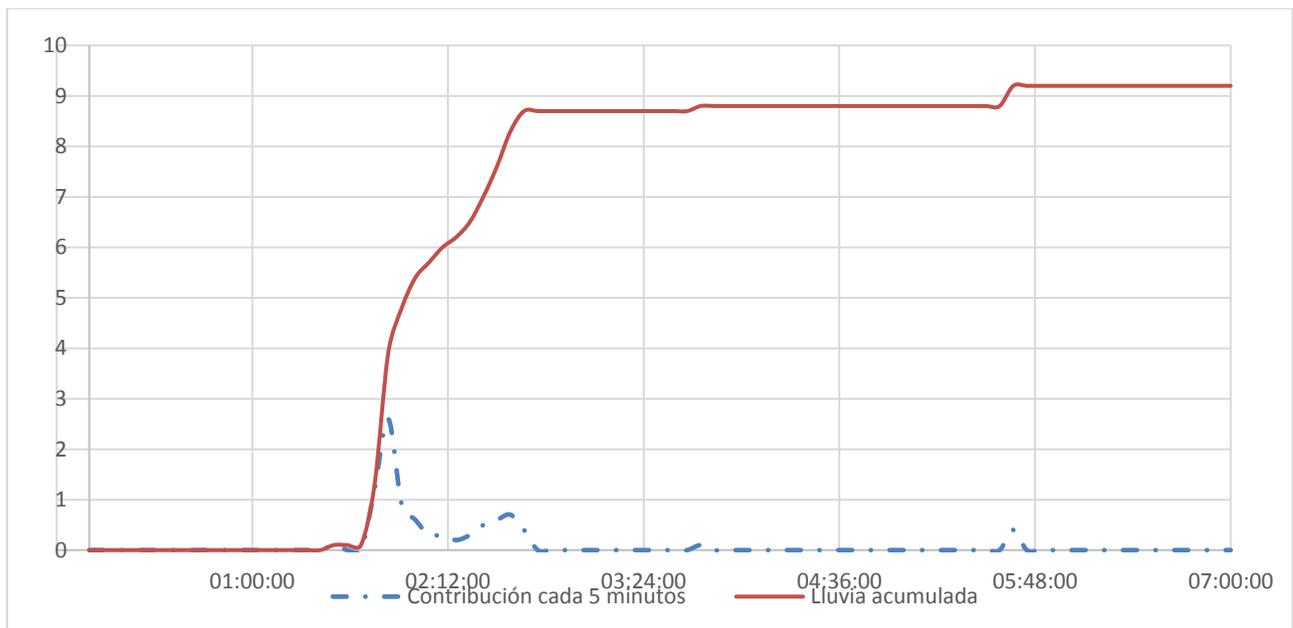
Gráfica 2. Estación Píamo (Cenicafé) - Lluvia acumulada, madrugada de febrero 8 de 2022. Máxima contribución, entre la 1:40 a.m. y las 2:40 a.m. Lluvia acumulada: 9.2 m.m.

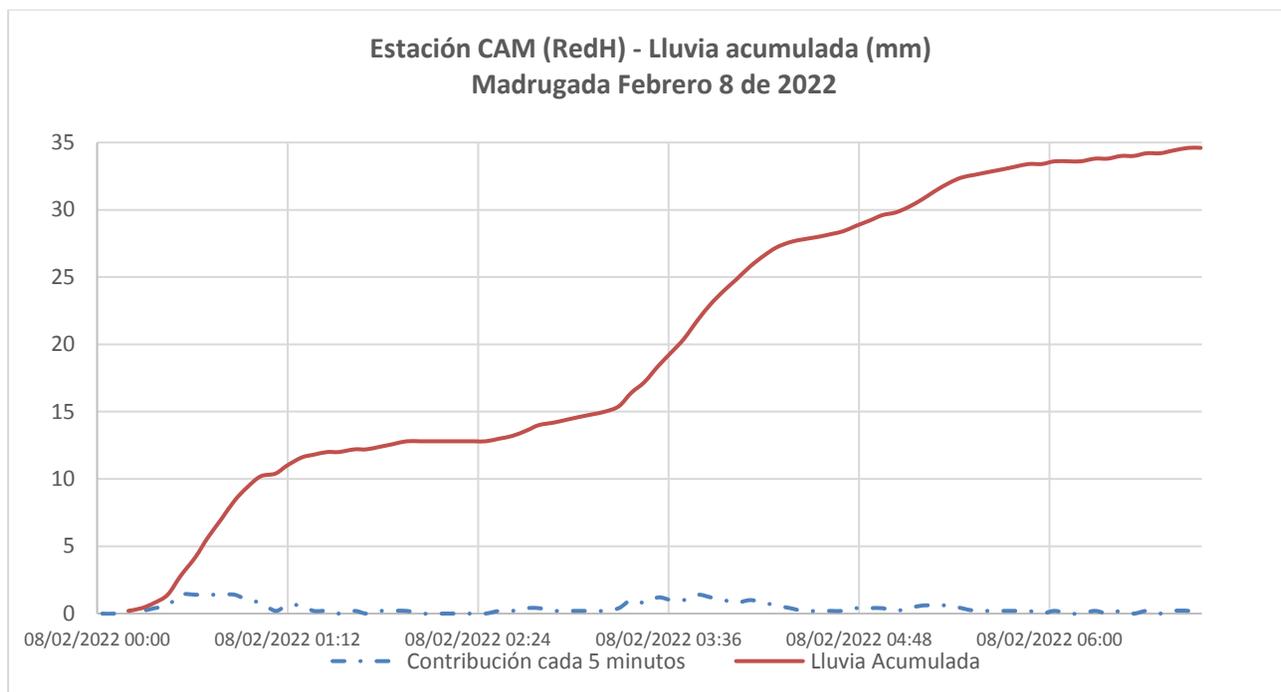
Gráfica 3. Estación CAM (RedH) - Lluvia acumulada (mm). Madrugada Febrero 8 de 2022. Máxima contribución entre 0:26 a.m. a 1:01 y entre 3:17 a.m. a 4:16 a.m. Lluvia acumulada: 34.6

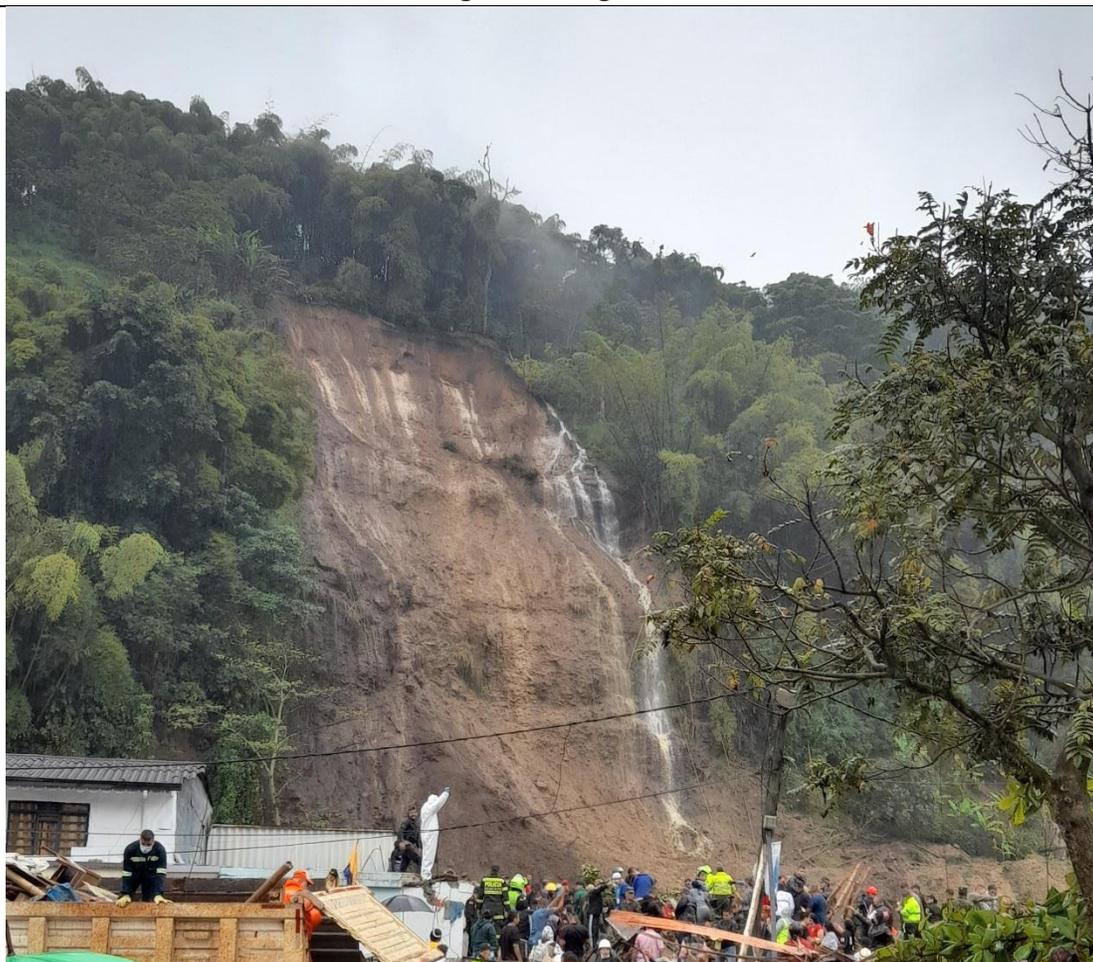
Asociado a lo anteriormente descrito, se pudo observar sobre el talud, en la mañana del evento, la resurgencia de aguas procedente de la infiltración en el área aferente inmediata asociada al trasdós del canal, y que emanan desde la corona, marcado un nivel de cambio de permeabilidad,

Corona del deslizamiento, evidenciando la resurgencia de aguas, marcando un nivel de cambio de permeabilidad, e igualmente hacia el borde oriental de la corona se observan los aportes de aguas (Febrero 8 de 2022, 10:14 a.m.)

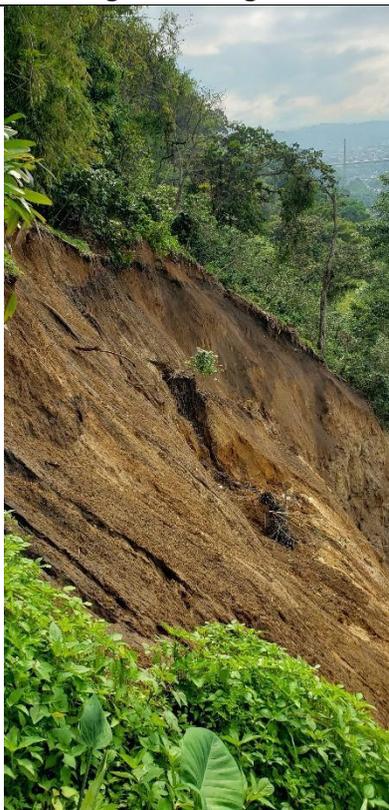
Corona y ruptura de deslizamiento rotacional con materiales de ceniza volcánica y capa orgánica en la parte más superficial

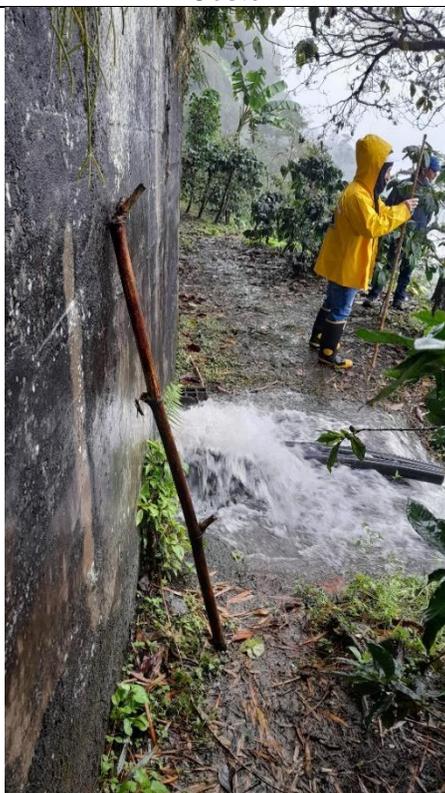
Salida de agua a presión a través de perforación en la pared y base del canal de acequia hacia el sector oriental de la corona del deslizamiento

Conforme a los informes de patología del canal de la acequia, entre otra información existente, y aquella suministrada en los recorridos más recientes realizados, por parte de la Empresa de Energía de Pereira, es recomendable desarrollarse un plan de trabajo dirigido a reducir la incidencia de eventos de fugas de agua derivados de deterioros o afectaciones del estado del canal, y que pueden determinar procesos de saturación y generación de deslizamientos. De igual forma, es imperativo definir acciones en los tramos en que el canal ha sufrido colapsos en su estructura.

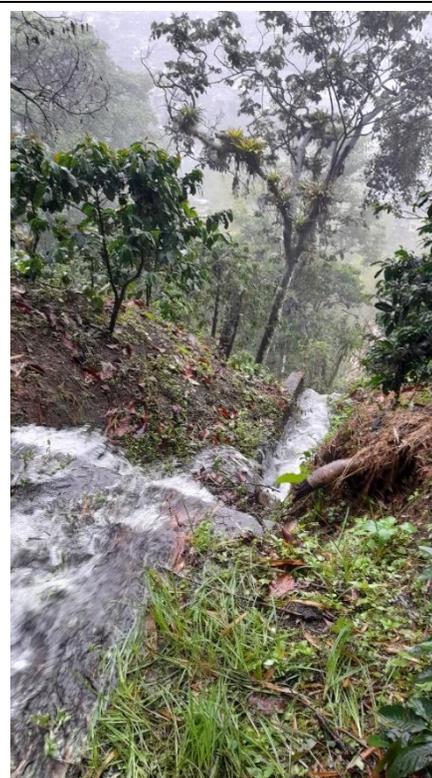
Entrega de aguas sobre la rápida sin tapa, donde en la mañana del 8 de febrero se disponían las aguas procedentes de agujero en la acequia, y descoles de aguas lluvias procedentes desde el colegio Diocesano

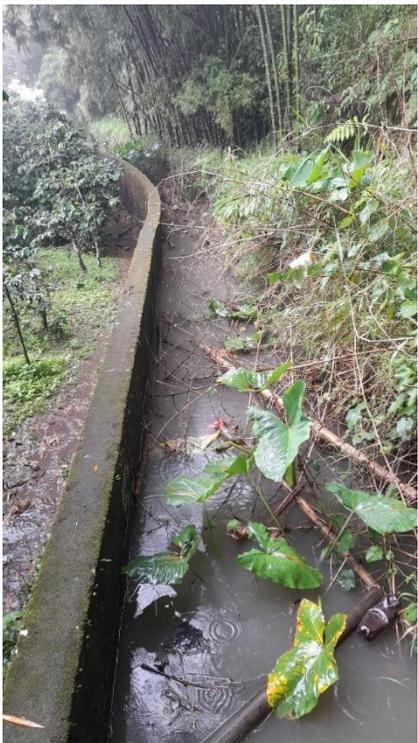
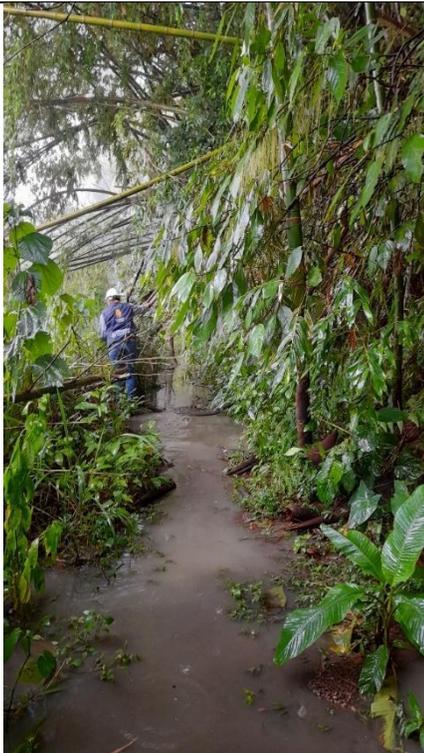
<p style="text-align: center;">Descripción</p> <p>Canal de la acequia para la mañana del 8 de febrero de 2022, cuando se encontraba al 85 – 90 % de su capacidad en el tramo de la parte posterior de los colegio Baltazar y Diocesano</p>		<p style="text-align: center;">Descripción</p> <p>Anegación hacia el trasdós del canal de la acequia en la mañana del 8 de febrero de 2022 en el sector de las cámaras 11 y 12. Parte posterior del colegio Diocesano</p>	
Norte	1025225	Norte	1025225
Oeste	1152858	Oeste	1152858

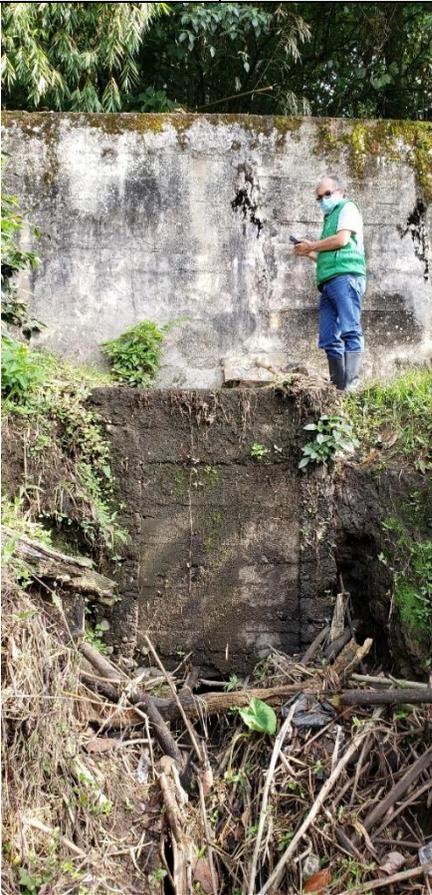
A todo lo anterior, se suman múltiples descoles que cruzan por debajo del canal y deficientes entregas hacia la ladera, que incluyen en muchos casos aguas lluvias y residuales.

Descripción			
Descole a través de transversal por debajo del canal de la acequia entregando a rápida sin tapa			
Norte	1025219
