DEPARTAMENTO DE RISARALDA  
Despacho del Gobernador

INFORMACIÓN GENERAL CAMPO  
VISITA TÉCNICA

CONCEPTO GEOLOGÍA	X	CONCEPTO INGENIERIA	
Número ficha técnica: 582		Fecha visita: 17/07/2023	Hora: 8:00 a.m.
Fecha entrega informe	19/09/2023	Número de páginas: 11	
Presentado a	Diana Carolina Ramírez Laverde		
Profesionales que ejecutaron la visita	Andrea Arango Posada- Geóloga Alejandro López - Geólogo		
ASUNTO	Informe resumen de la visita conjunta efectuada en acompañamiento a CARDER, Serviciudad, Alcaldía de Dosquebradas y EEP, como un compromiso adquirido durante la séptima reunión del comité de Ladera Norte, liderado por la CDGRD.

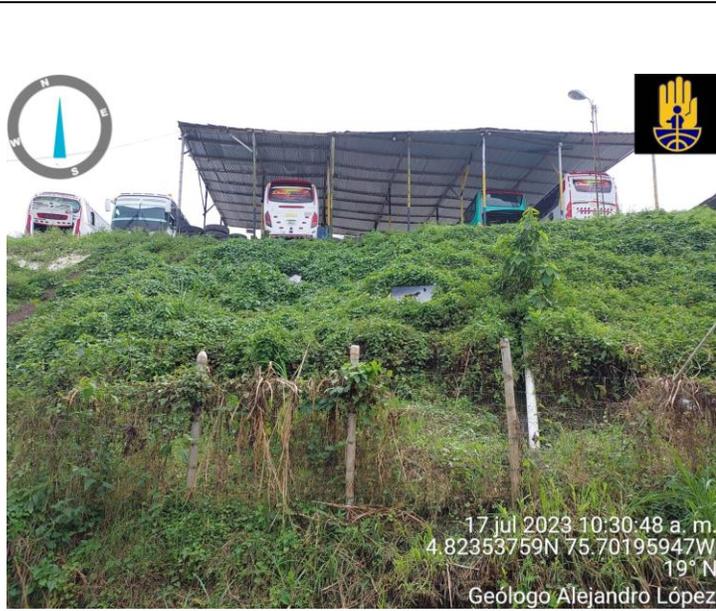
lavadero de carros y parqueadero, con ingreso por la vía la badea; en este vertimiento se observó el agua espumosa, por lo cual es probable que se trate del agua resultante del lavado de carros desde la parte superior (Foto 1). El agua en este punto se direcciona a través de una canal preexistente, con reductores de velocidad en espina de pez; posteriormente recae sobre la acequia, pudiéndose observar la tabla de agua sobre la pared lateral de la misma, por lo cual se convierte en un aporte adicional hacia la estructura, en vez de ir canalizado hacia el sistema de alcantarillado del sector, por lo cual tanto CARDER como Serviciudad, quedan con el compromiso de empezar las gestiones para captar adecuadamente estas aguas y de esta manera evitar aportes adicionales hacia la acequia, que se estiman pueden ser del orden de 98% de aguas lluvias y 2% de la sumatoria de aguas de escorrentía y residuales (medida estimada).

Foto 1. Parte trasera del parqueadero y lavadero de autos

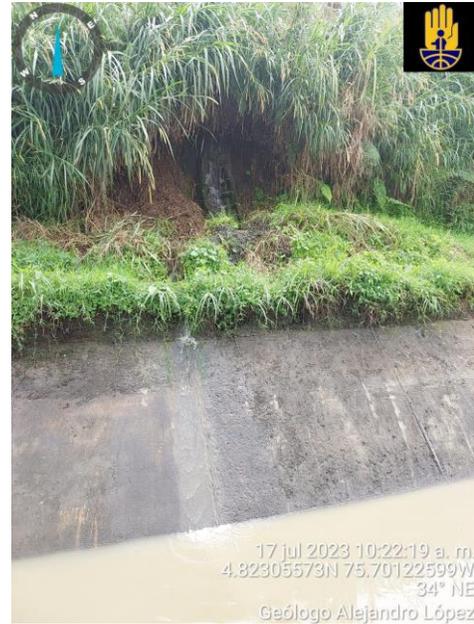
Foto 2. Aguas resultantes probablemente del lavado de los autos desde la parte superior, hasta llegar a la acequia.

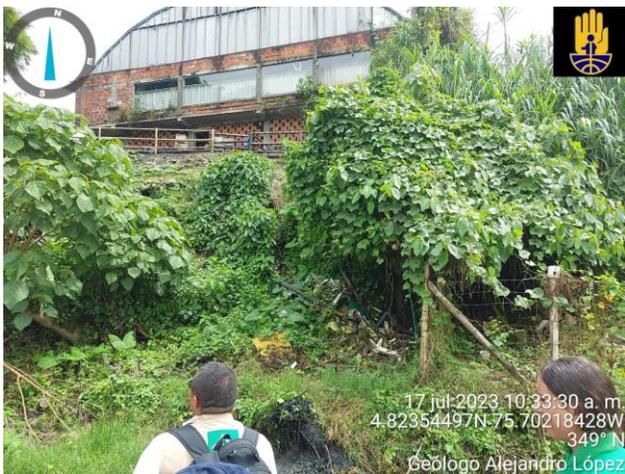
A un costado de este vertimiento identificado, se observó que a pesar de visitas efectuadas anteriormente, la discoteca Avalon todavía podría estar vertiendo sus aguas hacia la parte posterior de la acequia (Foto 3), por lo cual la CARDER quedó con el compromiso de iniciar un proceso sancionatorio y/o fiscal, con el fin de evitar que se continúen disponiendo estas aguas hacia la acequia.

Foto 3. Parte posterior de la Discoteca Avalon.

2. Se encontró que a pesar de anteriormente haber visitado algunos puntos críticos de vertimientos inadecuados sobre la acequia, no se habían cumplido las recomendaciones dadas por parte de CARDER, por lo cual en el caso de la discoteca Avalon, se iniciará un proceso más a fondo por parte de la Corporación, con el fin de impedir que sus aguas sigan llegando hasta la acequia, ya que esta infraestructura no está hecha para ello y por ende se han ido generando represamientos, que podrían ser focos de algunas enfermedades y que a su vez, probablemente van a deteriorar la estructura de la acequia.

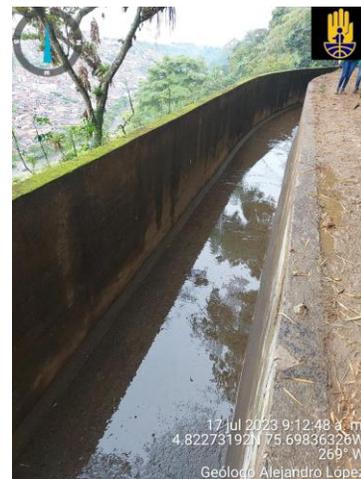
Foto 4. Canal de 2 metros de profundidad por dos metros de ancho, con flujo de la corriente de agua.

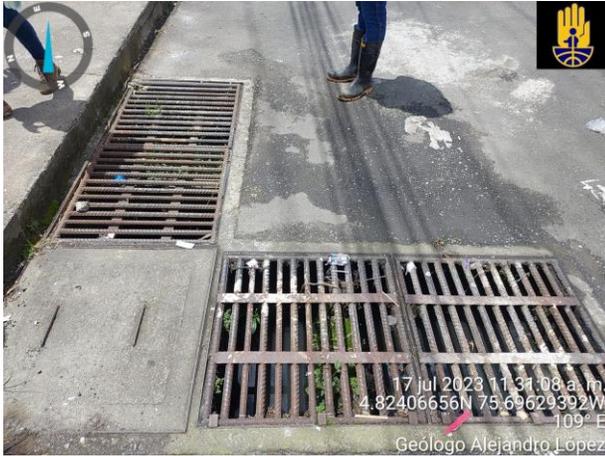
Por último, se efectuó un recorrido por la vía La Badea, identificando que posiblemente se encuentren tuberías dirigidas desde los imbornales hacia el sector de la acequia, pero se desconoce si las mismas llegan directamente hasta este sitio o si por el contrario se desvían hacia otro sitio; serviciudad informó en el sitio, que estas aguas de la vía no llegan hasta su sistema de alcantarillado, por lo cual se desconoce si la

vía se encuentra aportando aguas a la canal de la acequia y por ende es pertinente que se haga una revisión muy a detalle por parte de la Secretaría de Infraestructura del Departamento.

Foto 5. Alcantarillas en la vía La Badea.

5. Al visitar la vía la Badea que se encuentra localizada en una altura mayor a la acequia, es probable que la tubería que evacúa las aguas a partir del alcantarillado, esté dirigida hacia el sector de la Ladera Norte. Sin embargo, no hay certeza de ello, ni seguridad de hacia donde se dirigen estas aguas, por lo cual es de vital importancia que, de ser el caso, se identifiquen estos focos de aporte adicional y se redirijan las aguas de una manera adecuada.

2. La Secretaría de Infraestructura Departamental, como encargada de la administración de la vía, deberá hacer un seguimiento a las aguas que son captadas por las alcantarillas, con el fin de confirmar si estas llegan hasta la acequia, o de manera clara definir hacia donde son dirigidas las mismas. De presentarse el primer caso, es importante que se gestione la redirección de las aguas de manera adecuada hasta un sitio seguro. Además, en cuanto al sistema de imbornales sobre la vía, es necesario confirmar por parte de Serviciudad, que no existan conexiones ilegales hacia los mismos, ya que por algunos olores esto podría ser probable.

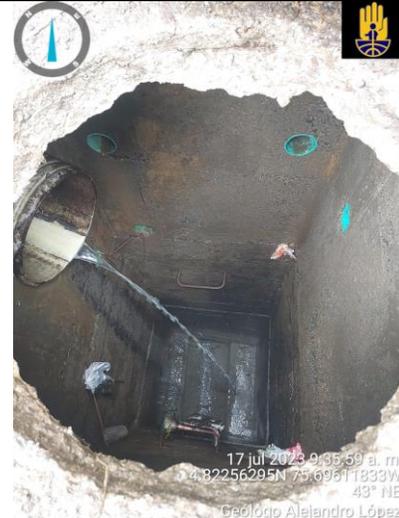
Foto 6. Recamaras del alcantarillado a un costado de la acequia, con olores extraños de procedencias distintas y por confirmar.

4. Al destapar las recamaras que se encuentran localizadas al costado superior de la acequia, se verificó que se presenta un flujo normal de las mismas hasta el sitio de evacuación. Sin embargo, en algunos puntos, hay presencia de olores y tonalidades distintas a las esperadas, por lo cual es de vital importancia que no se mezclen las aguas lluvias con las aguas residuales, para evitar posibles reboses, tal como sucedió el día de la emergencia.

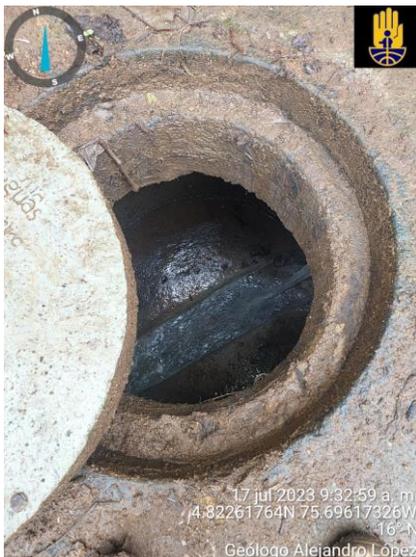
Foto 7. Flujo normal del agua por el sistema de alcantarillado.
