Pereira, febrero de 2022

**ASUNTO: INFORME DEL EVENTO PRESENTADO EL 08 DE FEBRERO DE 2022 Y ACCIONES POSTERIORES.**

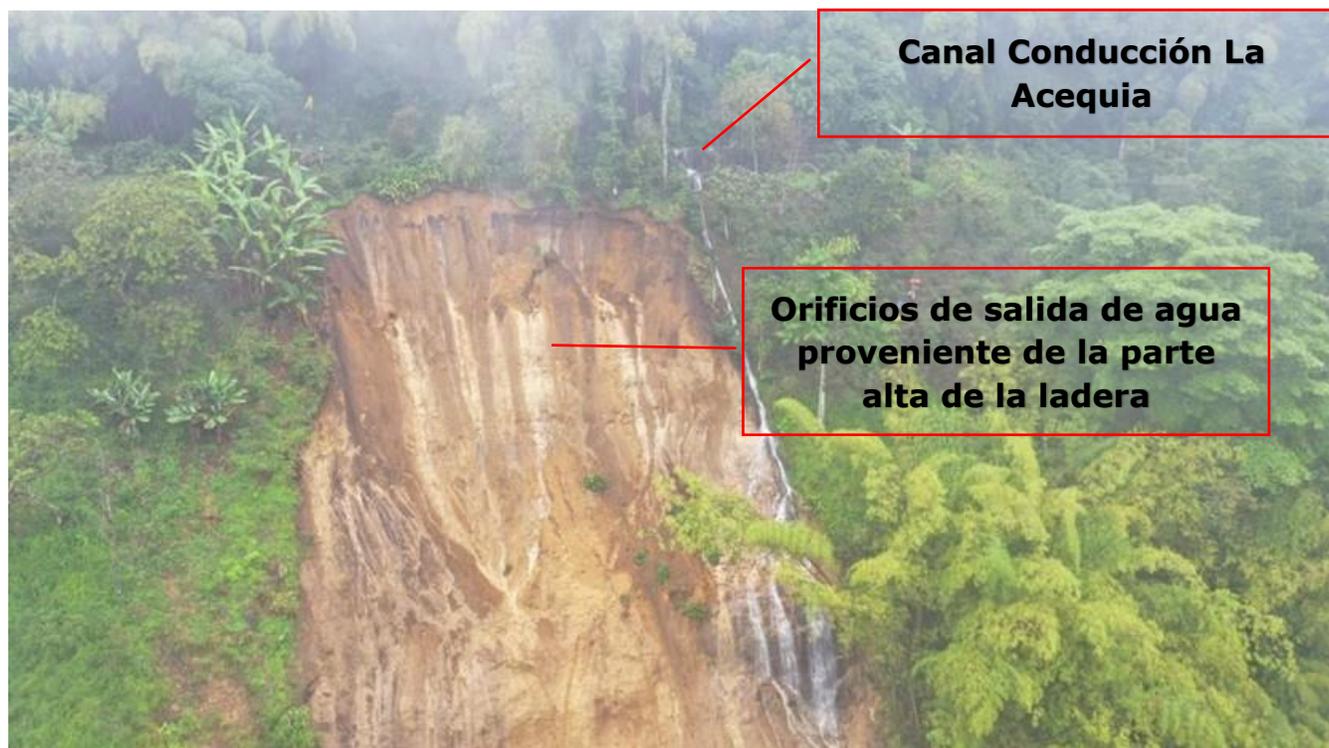
Siendo las 6:33 horas del día 08 de febrero de 2022, se presenta un derrumbe como resultado del proceso erosivo que se viene presentando desde tiempo no determinado en la ladera Norte del Municipio de Dosquebradas que afecta de manera catastrófica a la población cercana a la avenida del río a la altura de la calle 27, inmediatamente la Empresa de Energía de Pereira realiza una evaluación inicial sobre el canal "La Acequia" entre las abscisas K4+650 y K4+800, encontrándose sobre la corona del talud mucha saturación del suelo y gran cantidad de aguas discurriendo por la ladera; igualmente se encontró que el canal "La Acequia" presentaba aguas negras, a pesar que desde el año 1992 no transporta agua para la generación de energía, es decir, no está en operación, desde esa época. En este orden, en un recorrido inicial, se pudo evidenciar actividad antrópica sobre el mismo, así como se pudo observar que el colector de alcantarillado de la Empresa SERVICIUDAD que se encuentra contiguo al canal, presentaba colmatación y rebose de agua que se depositó en el canal.

**Imagen 1. Proceso erosivo a la altura de la calle 27**

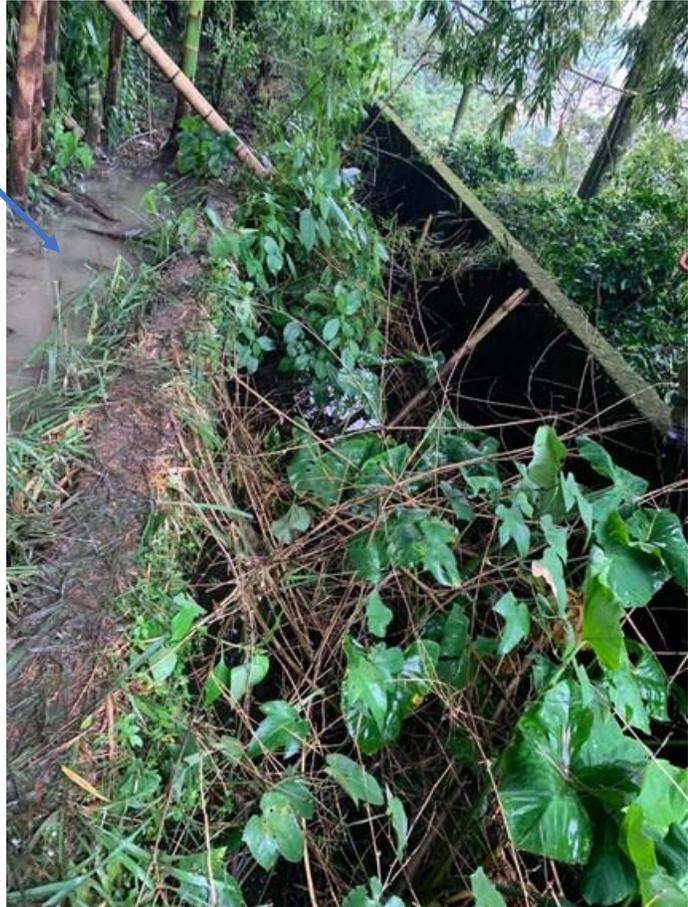
Tal como se muestra en la imagen 2, paralelo al canal "La Acequia" en un tramo cercano al sitio del derrumbe, se encuentra un colector de aguas de alcantarillado de la Empresa de SERVICIUDAD. En la imagen se observan aguas de alcantarilla depositadas al lado del canal.

**Imagen 2. Aguas de alcantarilla**

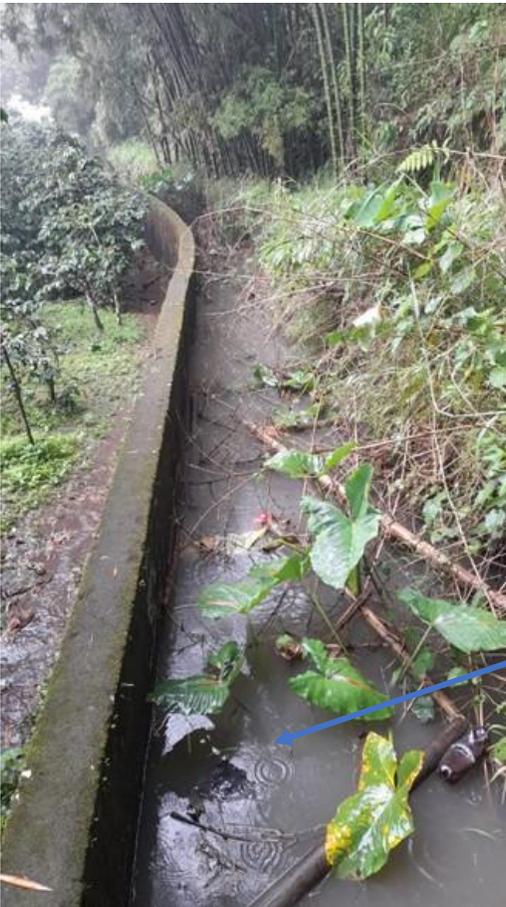
Tal como se muestra en la imagen 3, se observa el canal "La Acequia" con un alto nivel de aguas

**Imagen 3. Aguas en el canal de excesos**

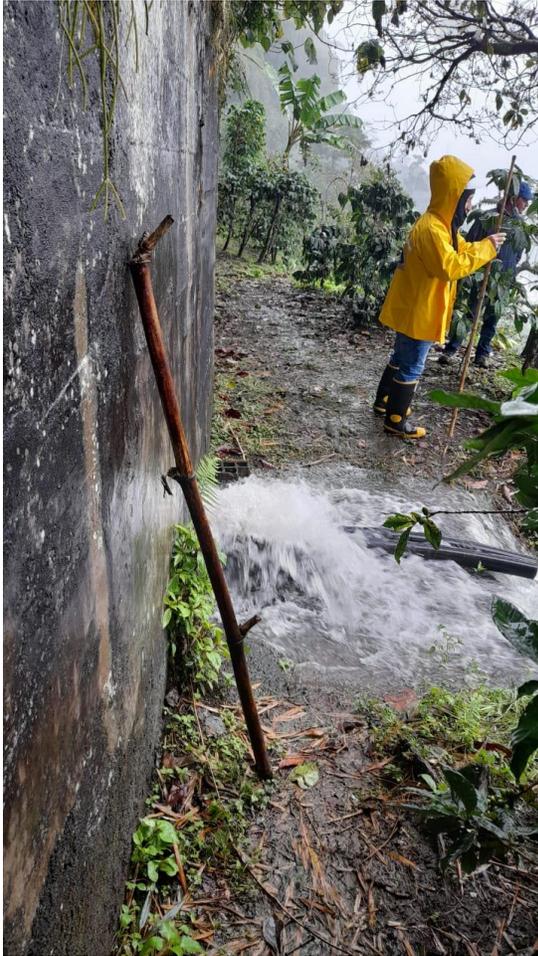
**Imagen 4. Actividad Antrópica**

La imagen 4 se asocia a un orificio de salida del agua depositada dentro del canal a la altura del sitio del derrumbe, agua que se desconoce su procedencia, pues conforme lo determinado en el estudio técnico elaborado por la Empresa de Energía de Pereira S.A. ESP., la ladera presenta grandes afloramientos de agua, producto de la composición natural de la ladera, así como generadas por la actividad antrópica que se ejerce sobre la misma de manera negativa.

En este sentido, se sella el orificio realizado en el canal por la actividad Antrópica y por donde salía gran cantidad de agua depositada que se orientaba a través del canal de disipación.

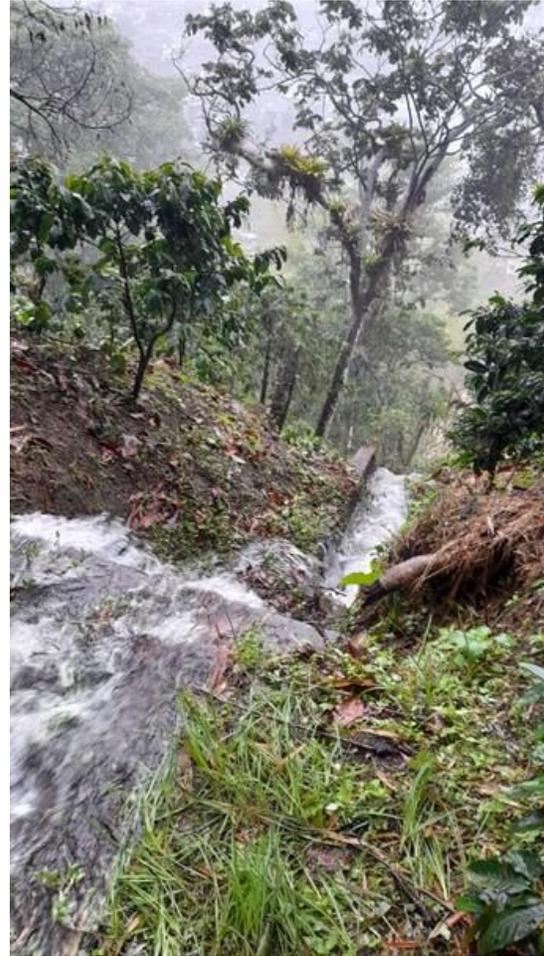
**Imagen 5. Canal de disipación**

La figura 5 muestra el canal transversal de disipación por donde fluye el agua hacia el sitio del derrumbe.

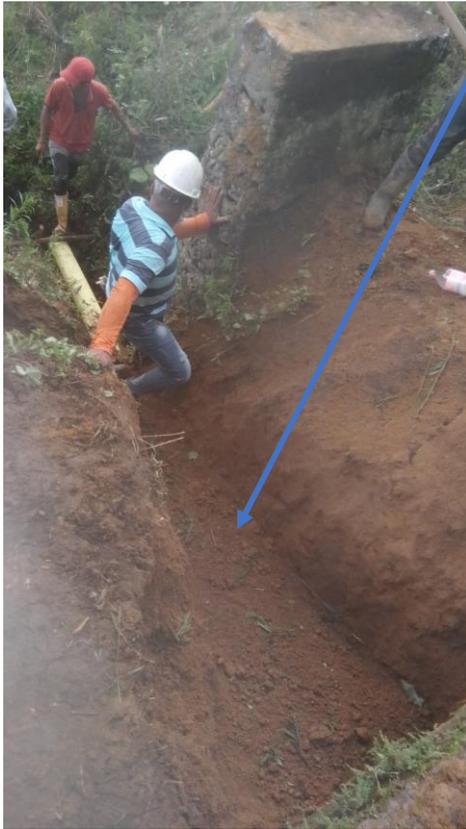
**Imagen 6. Trinchera en tierra**

Tal como se muestra en las imágenes 6 y 7, se observa una pequeña trinchera en tierra realizada por funcionarios de obras públicas del Municipio de Dosquebradas, en el sitio donde se define perforar el canal o "Acequia" para drenar las aguas del canal.

A raíz del comité técnico realizado en el sitio del canal el mismo día del evento, se determinó llevar a cabo una acción inmediata y rápida para mejorar las condiciones en la corona del talud que consistió en hacer una pequeña trinchera en tierra, perforar el canal e instalar un tubo para drenar inicialmente con motobombas las aguas que se evidenciaban en el canal, hacia un canal disipador existente ubicado unos 150m aguas abajo del sitio del derrumbe y luego garantizar que por ese orificio se drenara el agua que se encontraba depositada en el canal por acción de las aguas provenientes de la corona del talud, hasta tanto se determine por parte de las autoridades administrativas competentes, el origen y manejo de las aguas que caen sobre la ladera, acorde con lo recomendado en el estudio técnico de vulnerabilidad física del canal.

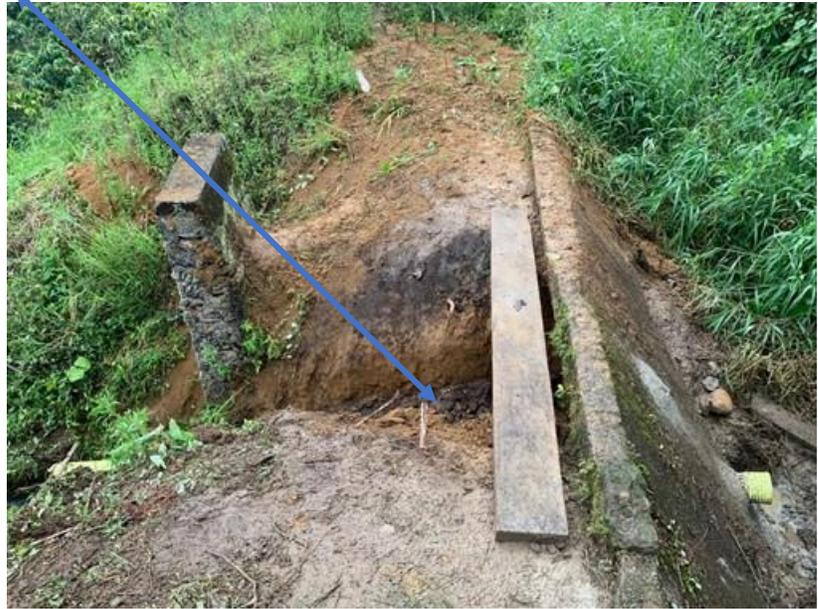
**Imagen 7. Perforación en el canal para evacuar aguas**

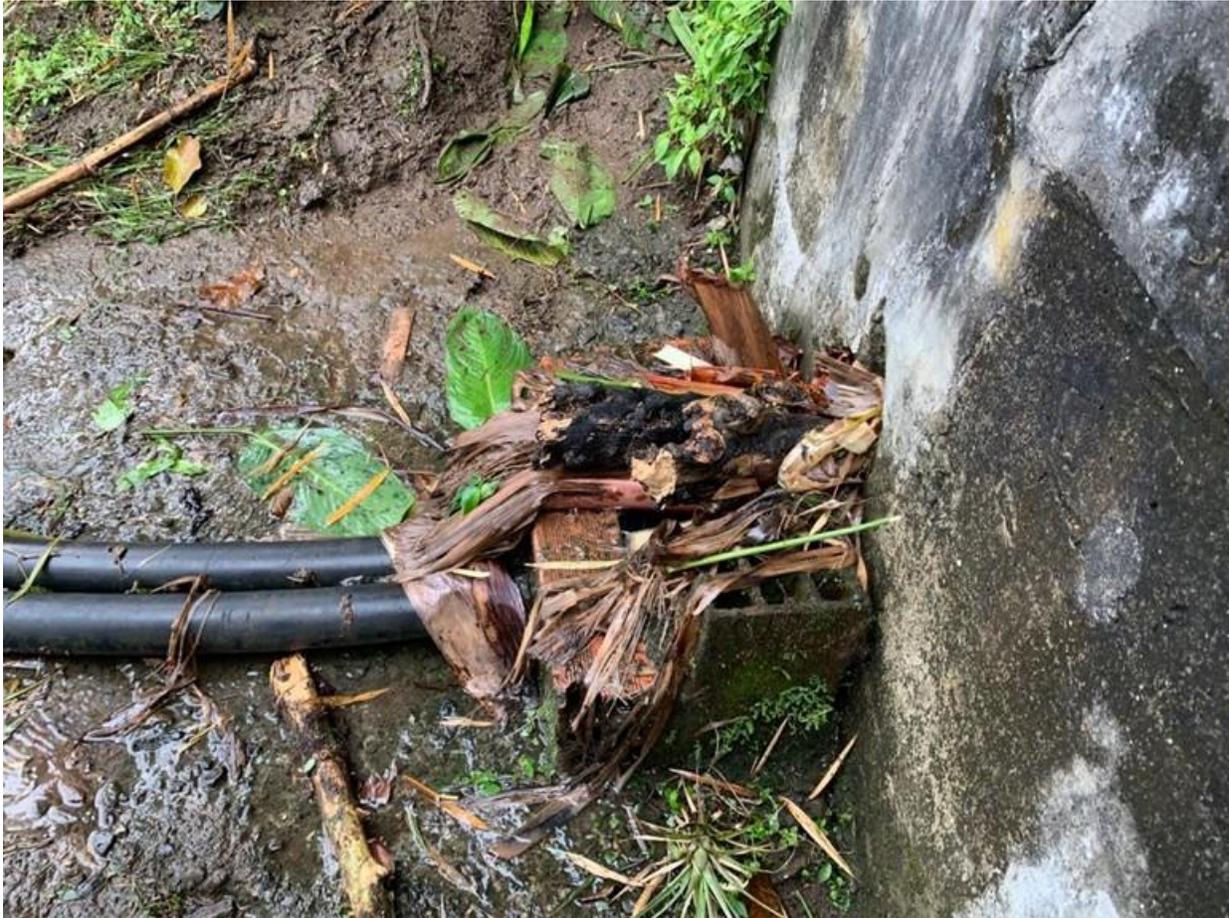
La imagen 8 muestra el sello provisional del orificio por donde salía el agua del canal hacia la ladera en el punto de erosión, actividad previa al proceso de evacuación del agua depositada en el canal o "Acequia".

**Imagen 8. Sello temporal del orificio del canal**

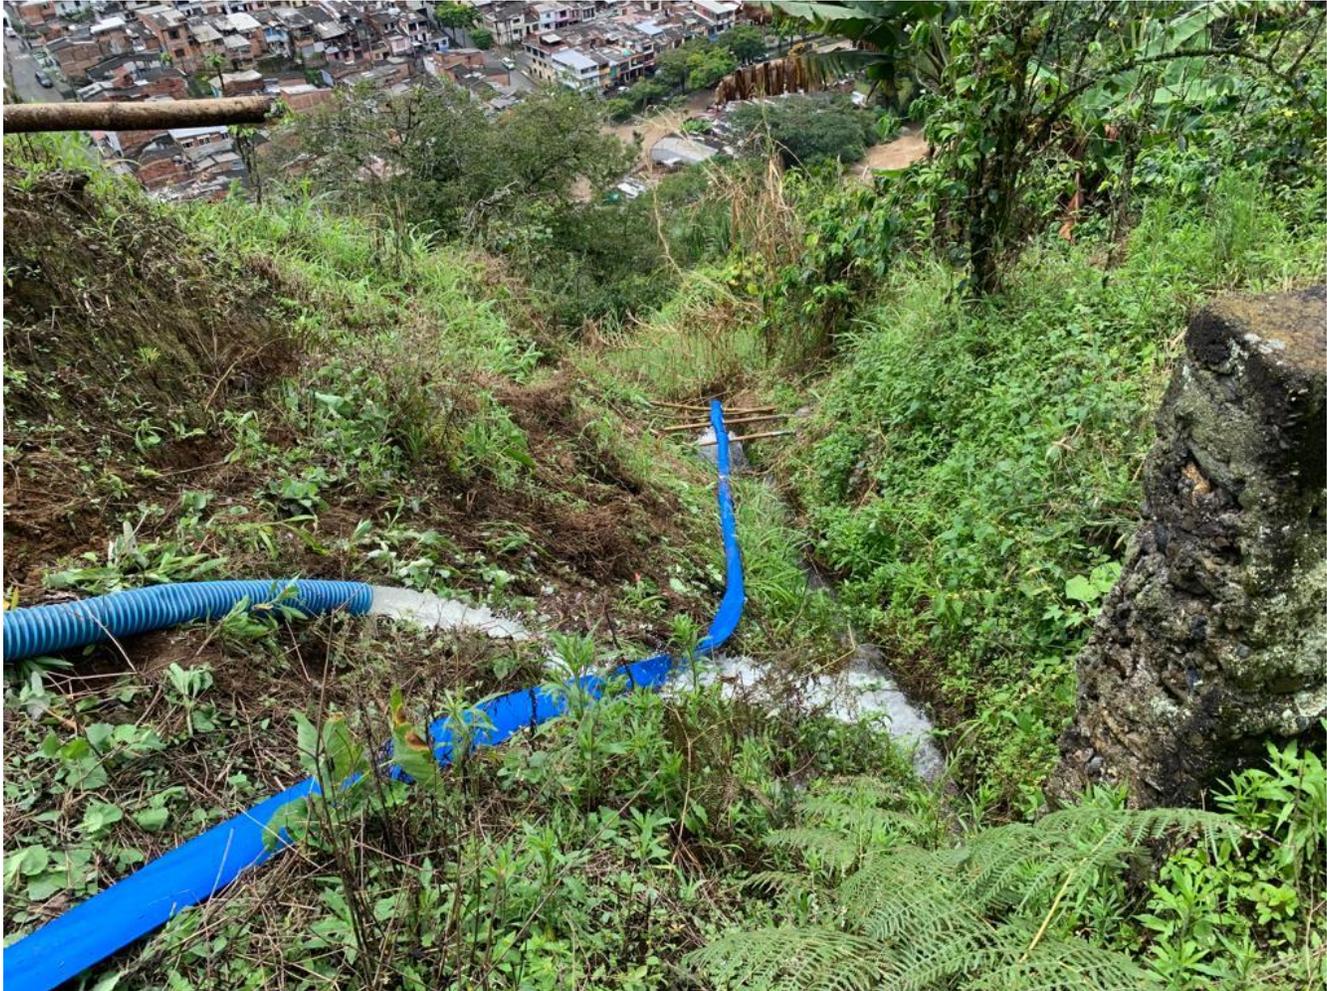
El día 9 de febrero, la Empresa de Energía de Pereira continua con las labores de bombeo y evacuación del agua del canal mediante el empleo de dos motobombas, según lo muestra la imagen 9, pues persistan los afloramientos de agua depositados de manera inadecuada sobre el canal.

**Imagen 9. Acción de bombeo del agua depositada en el canal o "Acequia"**

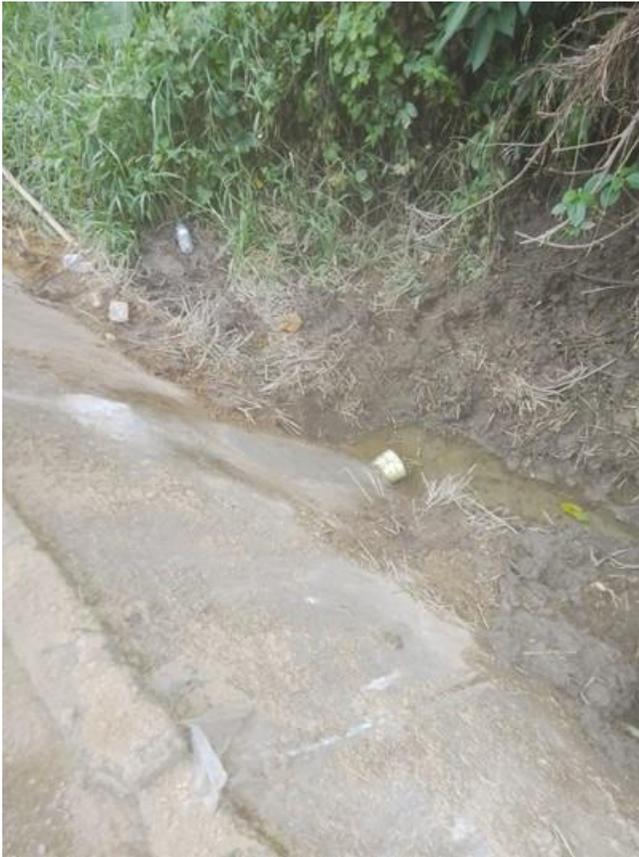
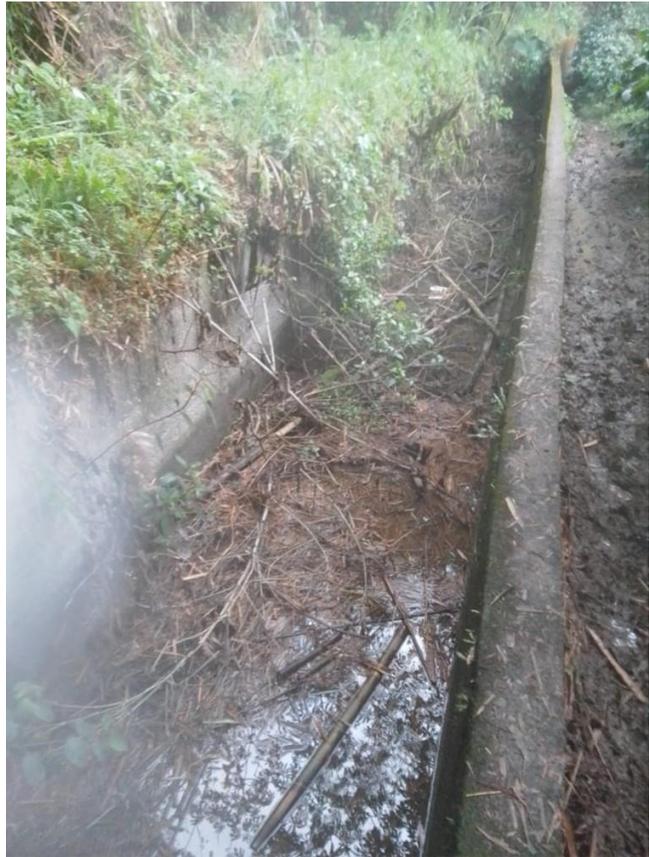
El día 10 de febrero, la Empresa de Energía de Pereira de acuerdo con la recomendación realizada en el comité técnico, continua con las labores de bombeo y evacuación del agua del canal mediante el uso de motobombas, en donde se observa la efectividad provisional de este procedimiento tal y como se muestra en las imágenes 10 y 11, evidenciando una significativa reducción del nivel del agua en el canal, hasta tanto se tomen las acciones definitivas por las autoridades y actores de la ladera norte del río Otún.

**Imagen 10 y 11. Acción efectiva de bombeo del agua depositada en el canal o "Acequia"**

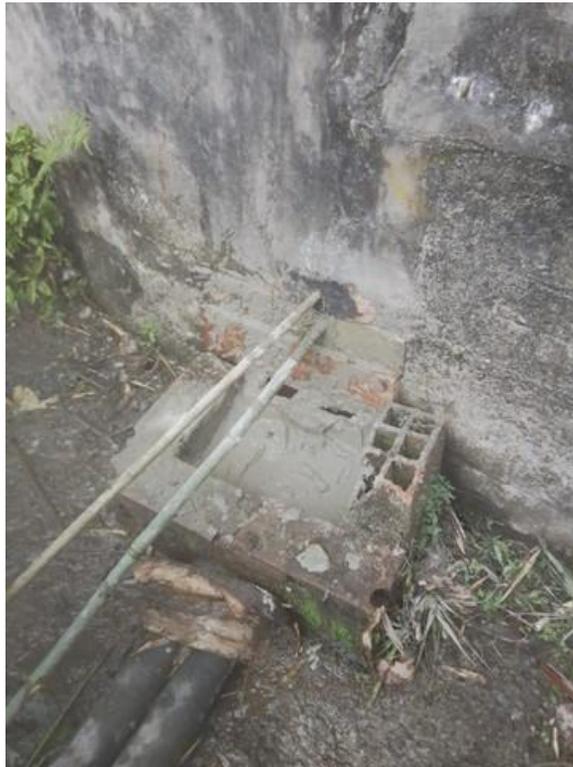
De la misma manera Energía de Pereira sella de manera definitiva con concreto el orificio intervenido antropicamente, por donde salida el agua depositada en el canal en el sitio donde se presentó el proceso erosivo tal como lo muestra la imagen 12.

**Imagen 12. Sello definitivo del orificio presentado en el canal o “Acequia” en el sitio donde se produjo el deslizamiento**

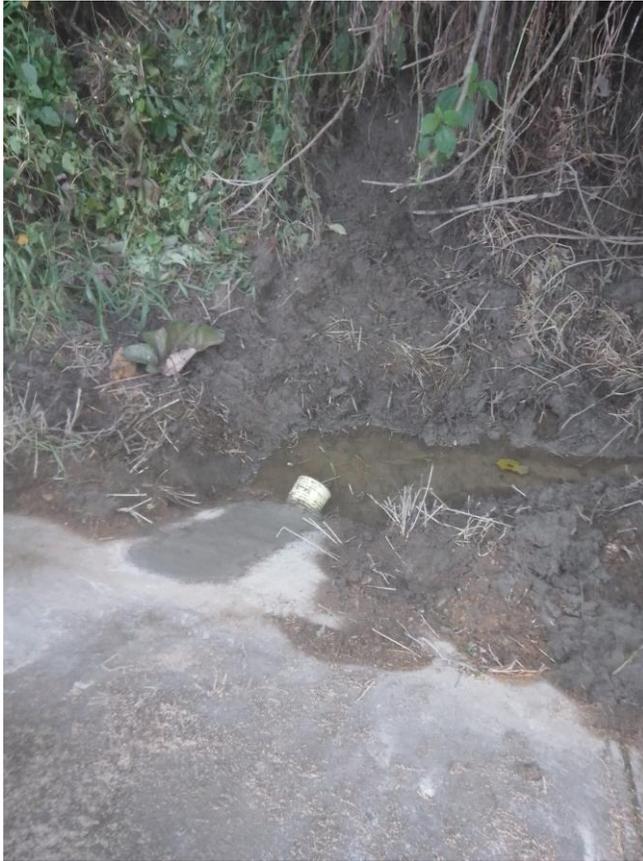
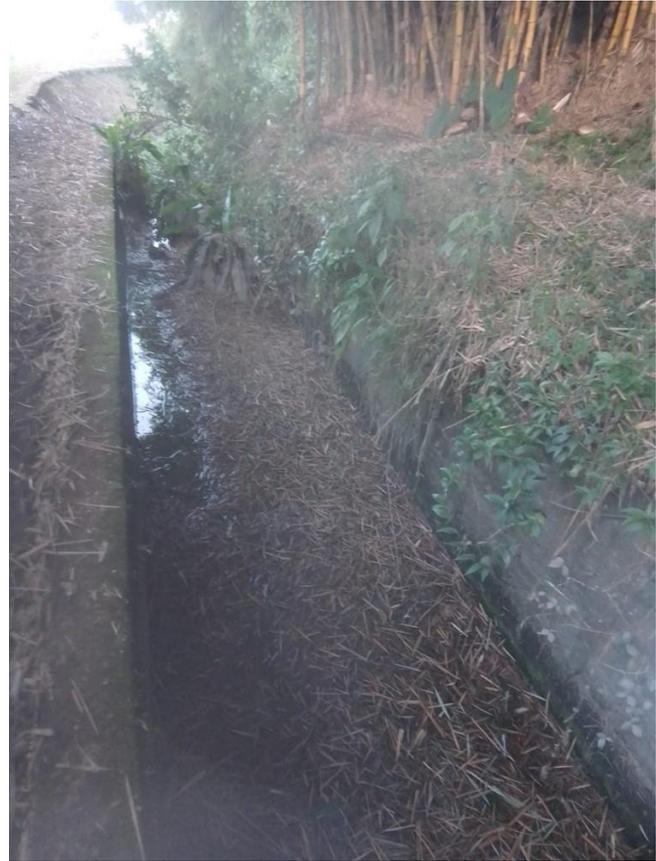
El 11 de febrero, personal de la Empresa de Energía de Pereira determina modificar la ubicación del orificio del canal en el punto de bombeo, fijándolo en una posición más baja, las imágenes 13 y 14 muestra la efectividad de este procedimiento.

### Imagen 13 y 14. Acción efectiva del proceso de evacuación del agua depositada en el canal o "Acequia"

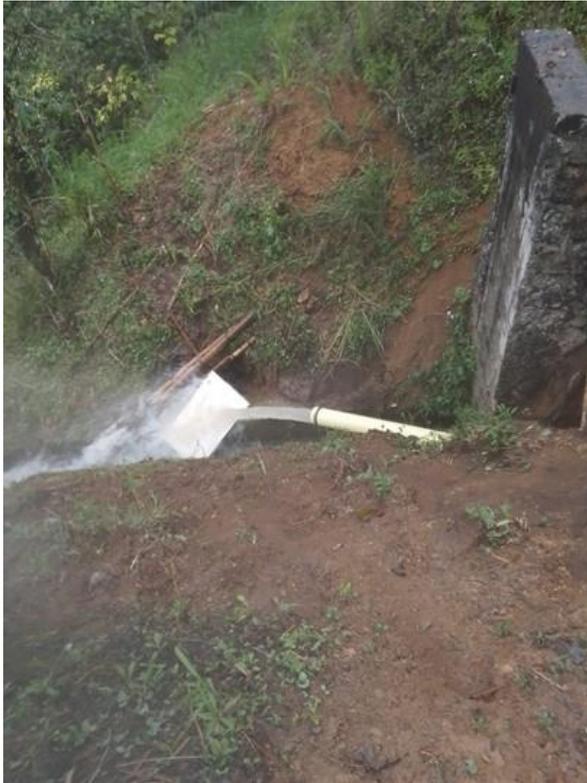
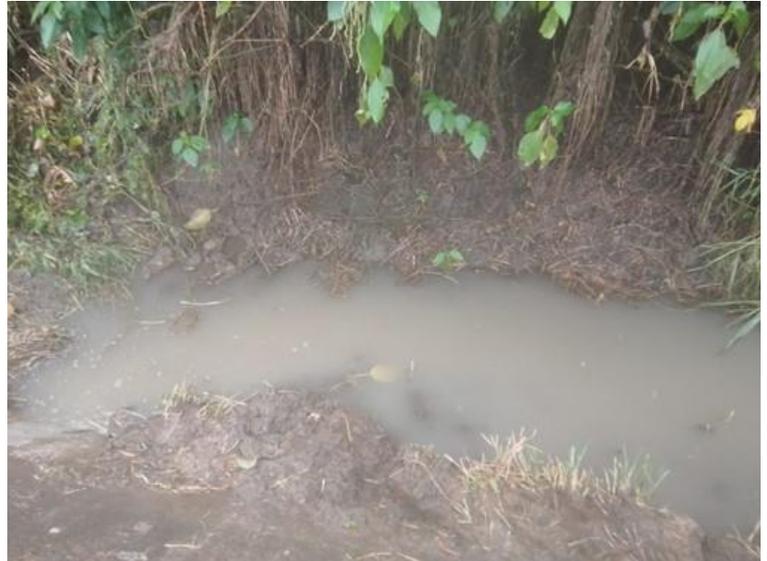
Durante los días 12, 13 y 14 de febrero, personal de la Empresa de Energía de Pereira ha venido realizando seguimiento diario al comportamiento del nivel del agua del canal en el tramo comprendido entre el sitio del derrumbe y el punto de evacuación, las imágenes 15 y 16 muestran al día 14 de febrero como se ha aumentado el nivel del agua en el canal, posiblemente por el fuerte aguacero ocurrido en la madrugada del día 14, así como por la presencia de afloramientos de aguas que no están siendo manejadas adecuadamente y dispuestas hacia el Río Otún, sino que se depositan en el canal.

**Imagen 15 y 16. Comportamiento del agua en el canal o "Acequia"**

Así las cosas, inquieta la gran cantidad de agua que discurre desde la corona del talud, por lo que estimamos que debe ser prioritaria la atención de estas aguas que vienen de la parte alta de la ladera, de acuerdo con las conclusiones y recomendaciones del estudio técnico elaborado por Energía de Pereira, consideramos que debe tomarse las acciones preventivas, ya que el estudio técnico determinaba la realización de las obras de manera concomitantes entre los diferentes actores de la ladera norte del río Otún.

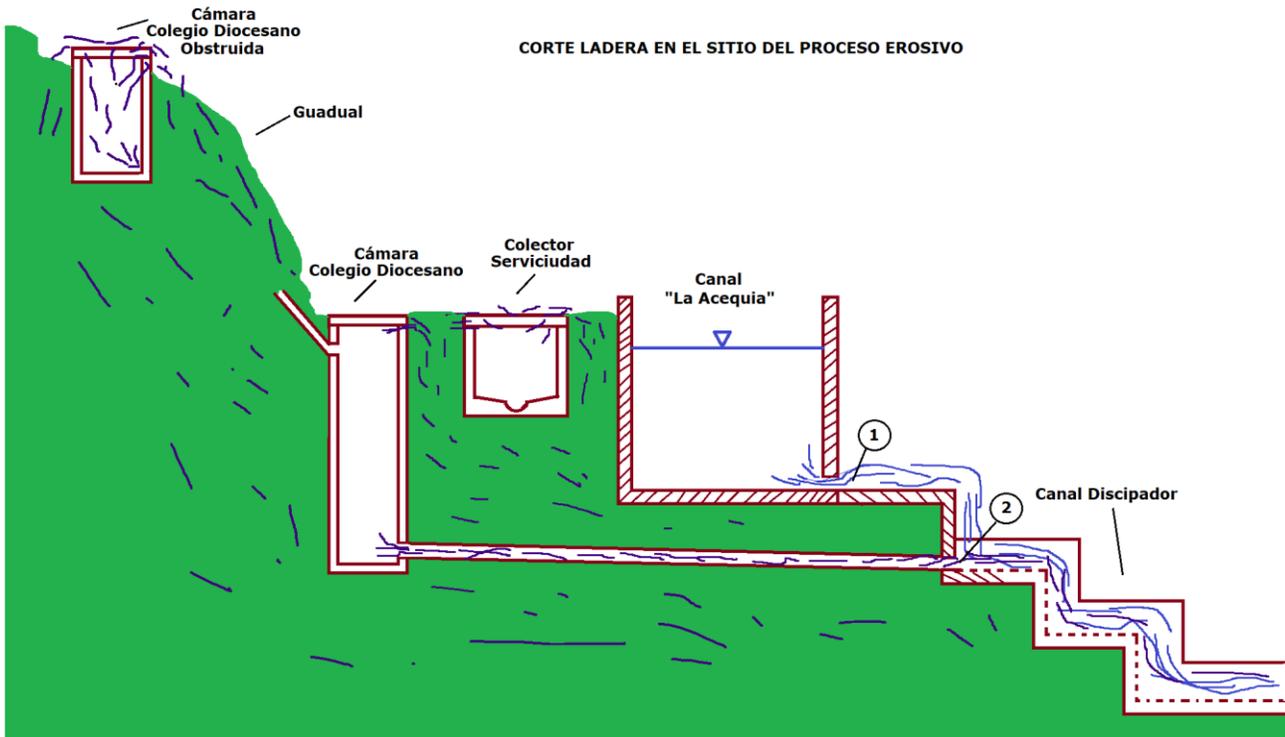
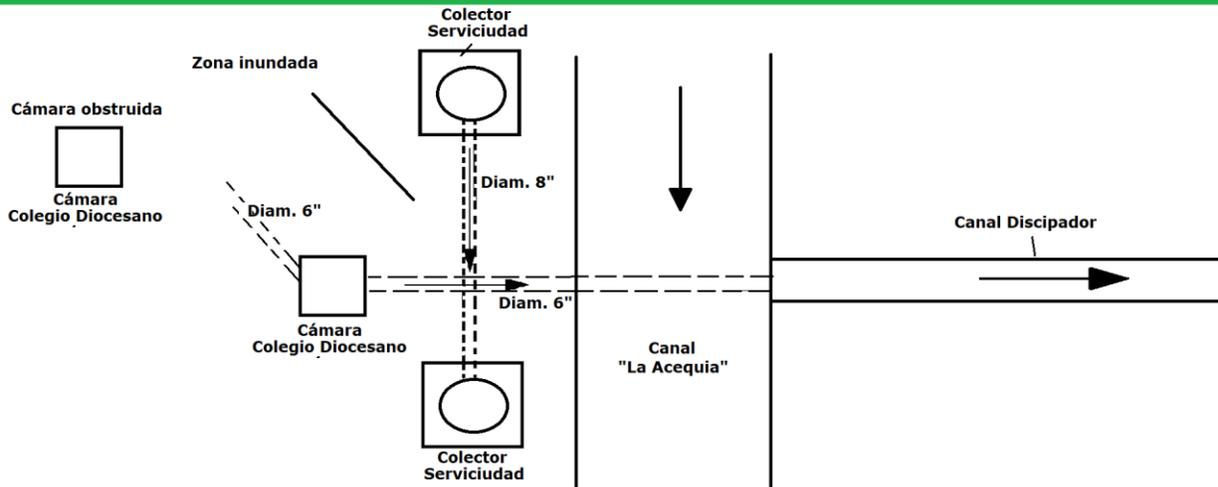
Otro hallazgo importante consiste en la identificación de un flujo de agua proveniente de otra cámara del Colegio Diocesano que cruza por debajo del canal o Acequia y que entrega sus aguas al mismo canal disipador al que hacía entrega el canal o Acequia antes de taparse el orificio con concreto (ver punto 1 de la imagen 17), situación que en su momento no se evidenciaba ya que la entrega del Colegio Diocesano se realiza en un nivel más bajo tal como se pretende ilustrar a través de la imagen 17 (ver punto 2).

**Imagen 17. Corte lateral y vista en planta de la ladera en el sitio del derrumbe**

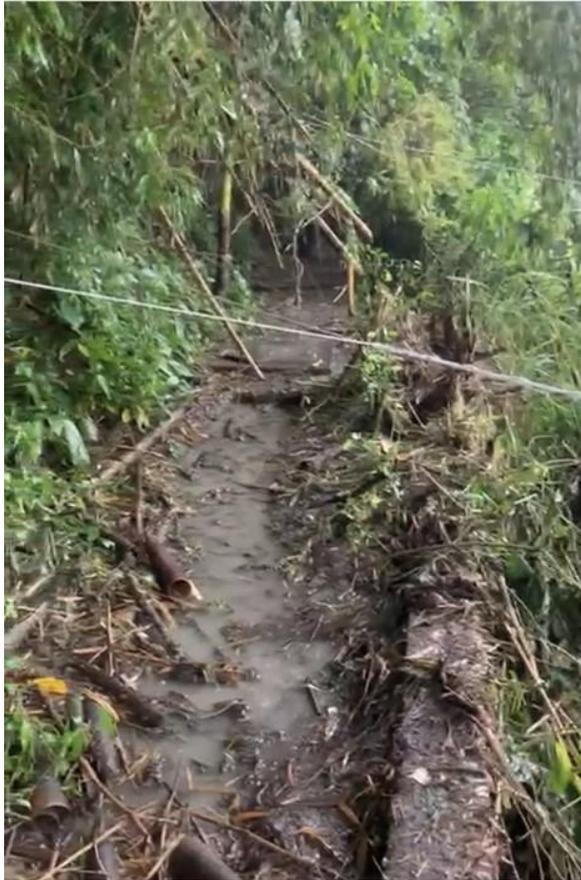
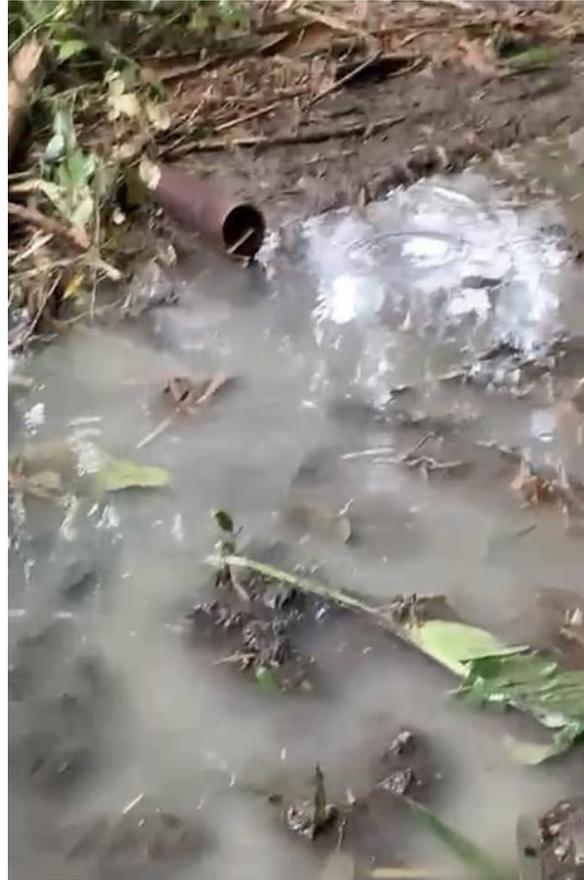
El 15 de febrero, personal de la Empresa de Energía de Pereira realiza visita de inspección al tramo del canal "La Acequia" comprendido entre la zona del derrumbe y el sitio donde se están descargando las aguas, 150 m aguas abajo en la dirección del flujo, en donde se encuentra a la altura del derrumbe un flujo importante de agua proveniente de una cámara de aguas residuales del Colegio Diocesano que posiblemente pueda estar obstruida, pues se presenta un brote de agua que sale por la tapa superior; de otro lado, se observa un área importante inundada sobre la superficie del colector de Serviciudad (ver imágenes 18 y 19).

**Imagen 18 y 19. Área inundada sobre el canal colector de SERVICIUDAD**

Por último, como se evidencia en la imagen 19, se encontró un tubo metálico que entrega aguas a la ladera depositándose sobre la superficie por donde atraviesa la red del colector de SERVICIUDAD, sin un adecuado manejo. En conclusión, acorde con lo señalado en el estudio de vulnerabilidad física del canal de conducción la Acequia, si se continúa con el Mal manejo de aguas lluvias, residuales, y de alcantarillado, así como las invasiones sobre la Ladera las infiltraciones se seguirá presentado un emitente riesgo.
