ASUNTO: RESPUESTA DE LA DEMANDA, SE FORMULAN EXCEPCIONES
PROCESO: REPARACIÓN DIRECTA
DEMANDANTE: ALBA PRISCILA BELTRÁN GARCÍA Y OTROS
DEMANDADO: AGENCIA NACIONAL DE INFRAESTRUCTURA Y OTROS
RADICADO: 11001 33 43 066 2020 00176 00

El nuevo Puente Chirajara, cuya Torre B colapsó, en forma súbita, el 15 de enero de 2018, estaba siendo construido por CONINVIAL S. A. S., para COVIANDES S. A. S., en virtud del contrato de concesión suscrito por esta sociedad para la AGENCIA NACIONAL DE INFRAESTRUCTURA S. A. S.

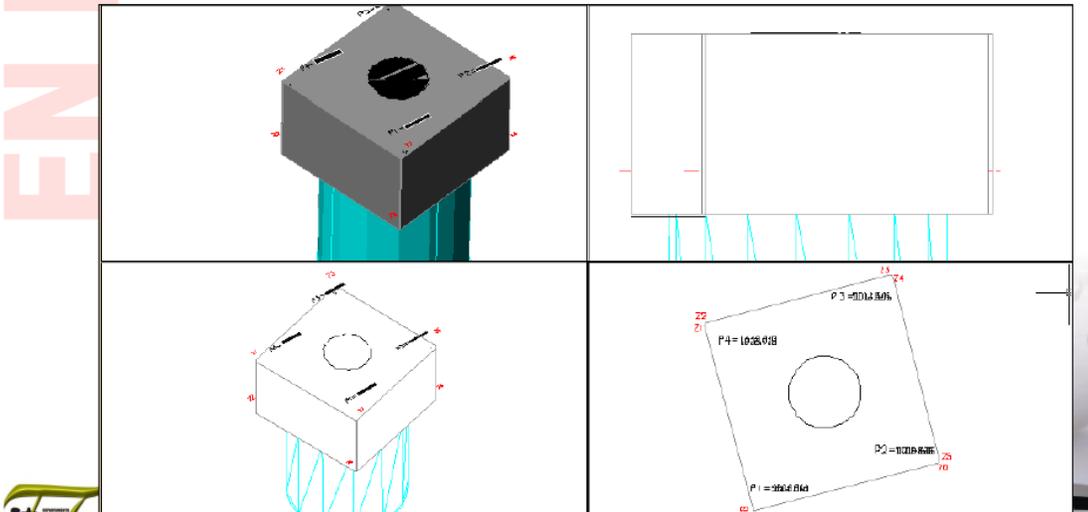
En la Diana $90^{\circ}0'0''$ o punto de control del Caisson B, $90^{\circ}0'0''$ hay un desplazamiento de la estructura 6.7cm hacia el Este, 2.8cm hacia el Sur y un asentamiento estructural de 5.8cm. " verde tabla 5",

Imagen 14. Fuente UIFCP, modelo de zapata y caisson según coordenadas , localización de puntos medidos.

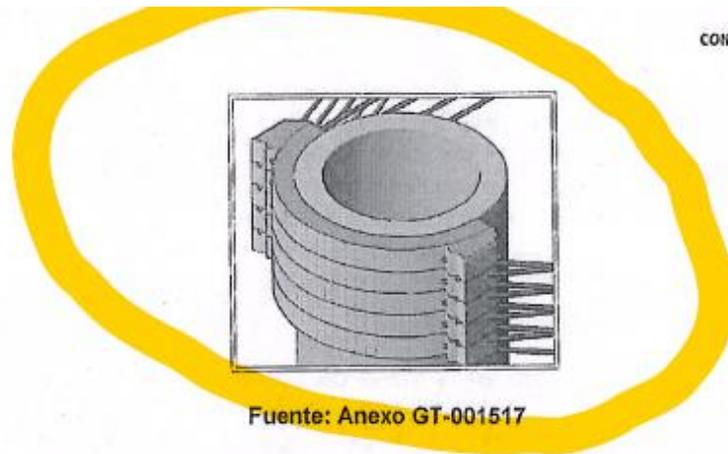
Con relación a la información presentada en el Plano PL01 y PL02 (Pre-Diseño Caissons: Proceso Constructivo Puente Chirajara) como anexo al oficio con radicado ANI No 2019-500-011415-1 en la cual el la Agencia Nacional de Infraestructura remite a el Consorcio GINPRO – SAS, la solicitud de ampliación de plazo de los diseños Fase I del Nuevo Viaducto Chirajara por parte de COVIANDES, en la cual la Concesionaria presenta como solución para las pilas B y C la construcción de una serie de anclajes localizados en la parte superior de las pilas. Básicamente la solución consiste en la disposición de 18 anclajes de 180 ton, que tienen una longitud de bulbo cercana a 11m, localizados en la parte superior de las pilas.

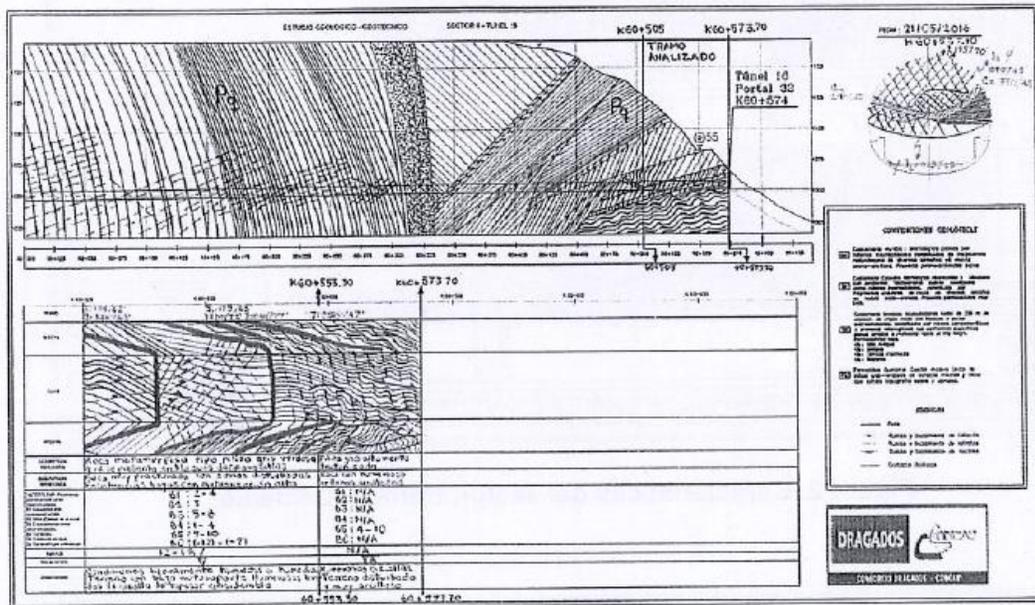
Figura 1. Características del sector, tramo del portal.

En el sector, se observa volcamiento severo (toppling) de la roca hacia el Este, en dirección a Villavicencio. El fenómeno, afecta la roca con intensa fracturación, dislocación y volcamiento.

El Informe, mencionado arriba, estima que se trata de la falla ($f=100^{\circ}/45^{\circ}$), denominada como "Falla Chirajara"; en realidad, ésta, parece pertenecer a la falla basal del volcamiento (toppling), que afecta la margen derecha de la quebrada Chirajara, lado Bogotá.

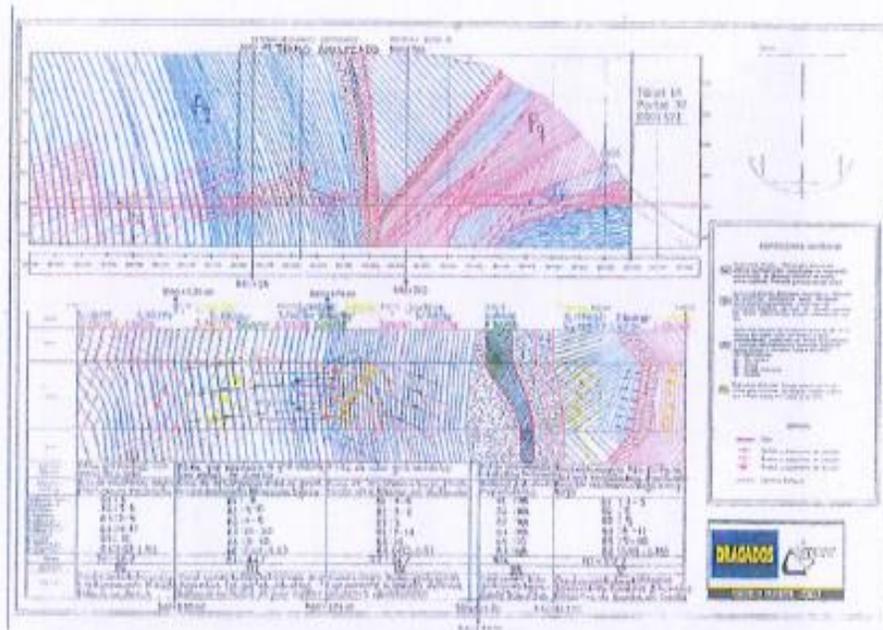
El "Estudio Geológico-Geotécnico Sector 4 Túnel 16", del Túnel 16, muestra la presencia de una falla de pendiente alta ($f=95^{\circ}/53^{\circ}$ a $f=100^{\circ}/45^{\circ}$), con espesor

Figura N°1. Perfil geológico vertical (arriba), por eje del Túnel 16 en el sector del Portal 32; y Plano del Levantamiento geológico-geotécnico (abajo), con apertura al techo para proyección de información adquirida en el terreno, obtenida de clave y hastiales. (Tomado de Consorcio DRAGADOS-CONCAY, 21-05-2016 – PGG_S4_T16_PB).

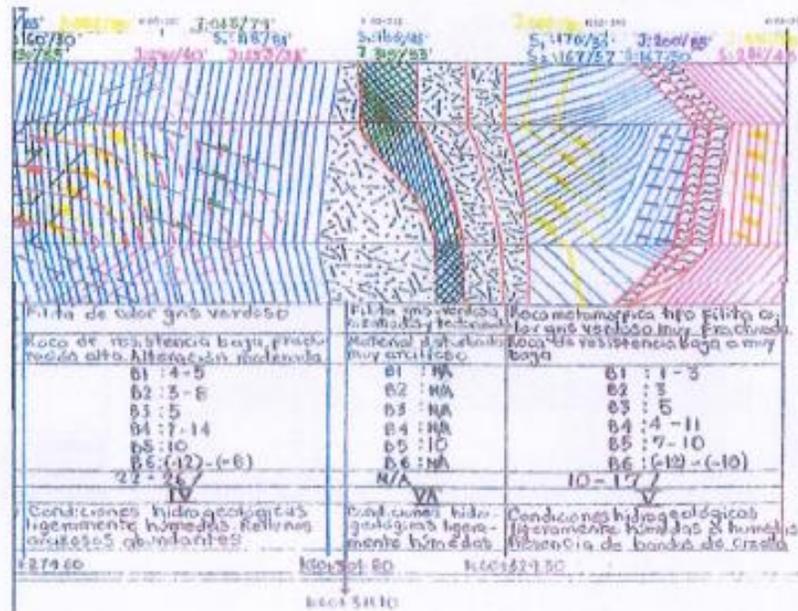
aparente de 20,50 metros, con roca intensamente fracturada a molida, entre abscisas K60+308,80 y K60+329,30, denominada en el estudio como "Falla Chirajara" (Véase Consorcio DRAGADOS-CONCAY, 21-05-2016 – PGG_S4_T16_PB); aquí, véanse figuras anexas, Figura N°1, y Figura N°2, original y detalle por ampliación.

Figura N°2. Características del tramo de "falla Chirajara" (detalle); espesor definido de 20,50 metros; localizada, entre abscisas K60+308,80 y K60+329,30, del Túnel 16, cerca al Portal 32 (Tomado de Consorcio DRAGADOS-CONCAY, 21-05-2016 - PGG_S4_T16_PB).

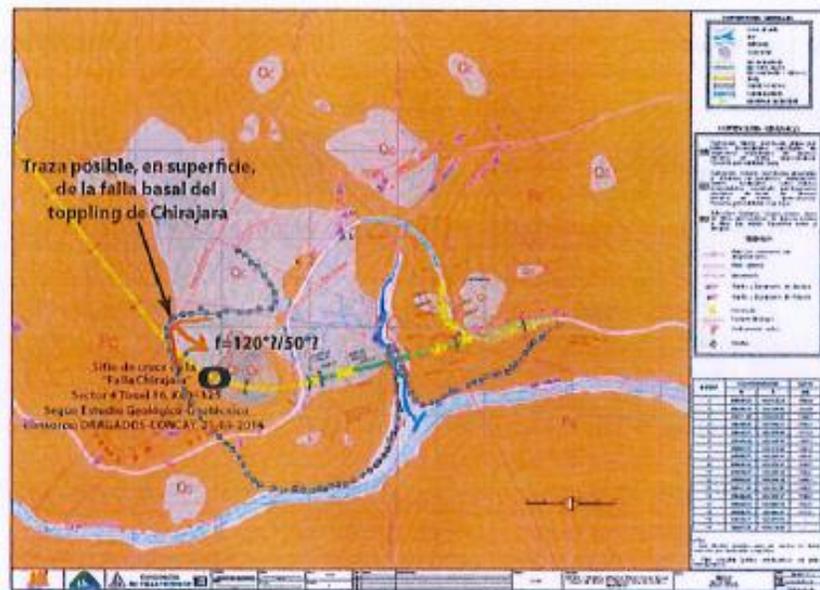
Aquí, a la "falla Chirajara", detectada en el túnel 16, cerca al Portal 32, entre abscisas K60+308,80 y K60+329,30, se la interpreta como falla basal del toppling de Chirajara (Véanse figuras anexas, Figura N°3 y Figura N°4), identificándola como fractura basal del fenómeno de volcamiento que afecta, sensiblemente, la estabilidad y futuro de la obra en diseño y construcción. La fractura, coincide, parcialmente, con la interpretación previa mostrada en el informe INFO_GEOL_S4A_REV_2 - Ilustración 17 - Vista en perfil del evento de toppling en el sector de Chirajara (Véase, en este documento, Figura N°5, referencia de la fuente utilizada).

Figura N°3. Planta, mostrando Interpretación, traza posible, en superficie, de la falla basal del toppling de Chirajara (Como base de interpretación se toma el mapa geológico: "67 - VOLÚMEN III - GEOLOGIA EJE E Y NC, 039"). Modificado y reinterpretado por el Geólogo Édison Pérez Rojas, Consorcio GINPRO - SAS, junio 07 de 2019.

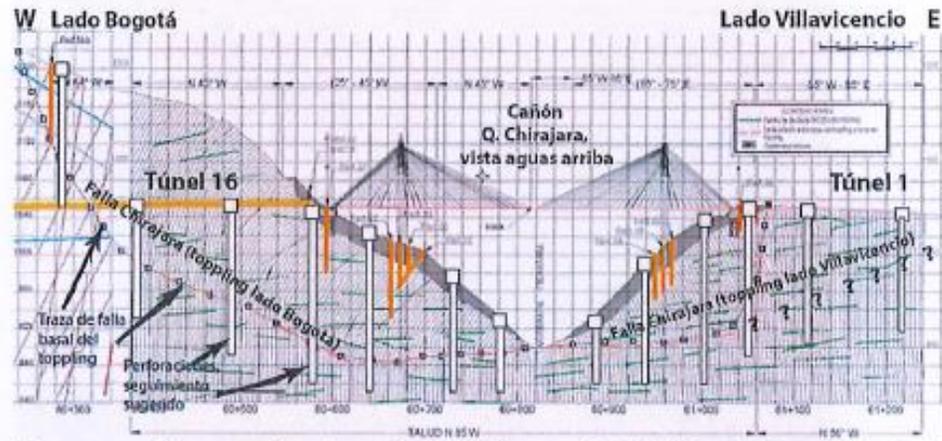
Seguimiento sugerido, con perforaciones, de la posible traza de la falla basal del toppling de Chirajara

Figura N°4. Perfil, indicando Interpretación –traza posible, en el subsuelo, de la falla basal del toppling de Chirajara– y seguimiento, con perforaciones, sugeridas por el Consorcio GINPRO – SAS (Se utiliza, como base de la interpretación, un empalme de dos perfiles geológicos de los informes previos, existentes (Véase, abajo, Figura N°5). Reinterpretado, modificado por el Geólogo Édison Pérez Rojas, INTERVENTORIA GINPROSAS, junio 07 de 2019).

Como soporte de lo anterior, al respecto de la interpretación –traza, falla basal del toppling Chirajara, superficie y subsuelo– y –seguimiento– sugerido con perforaciones, a lo largo del eje del Túnel 16-Nuevo Puente Chirajara-Túnel 1, a continuación, se da, en adelante, una interpretación factible de la expresión morfológica en superficie y de su continuidad en el subsuelo, de la falla basal del toppling descubierto en el sector del nuevo puente en diseño sobre el cañón de la quebrada Chirajara; además, se sugiere, su seguimiento con perforaciones, para su identificación plena en el subsuelo.

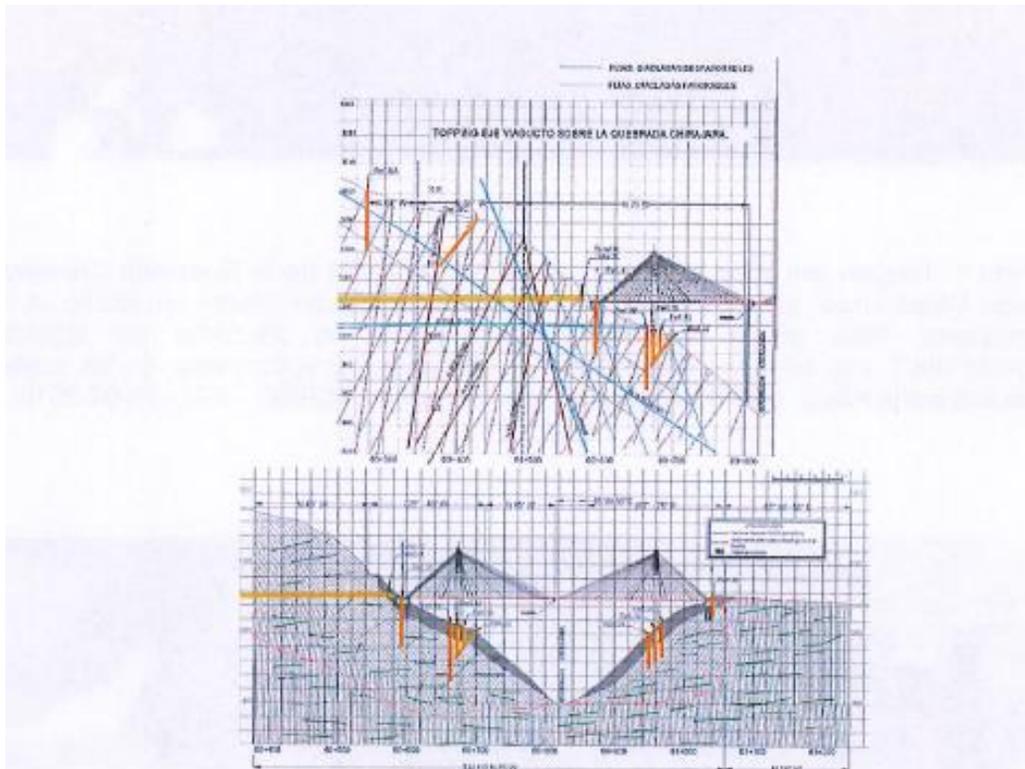
Figura N°5. Perfiles de Referencia, fuente utilizada para el empalme mostrado arriba (Véase Figura N°4), usados como base de la interpretación; tomados, de los informes "Estudios de Geología del Sector 4A Volumen III, junio de 2013. Consorcio E.C. Villavicencio):

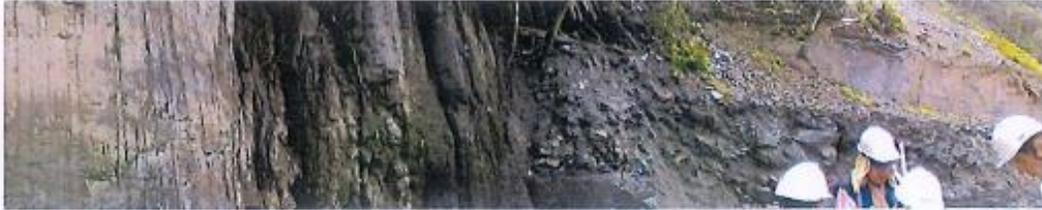
Foto 1- Imagen con vista al Nordeste, margen izquierda de la Quebrada Chirajara, lado Villavicencio; sitio, inmediato aguas arriba del eje del puente en diseño. A la izquierda, filitas grises con foliación paraverticial, no afectadas por toppling ($F=98^{\circ}/88^{\circ}$); a la derecha, filitas altamente afectadas por volcamiento, en las cuales se anclará la Pila C, lado Villavicencio. Foto Consorcio GINPRO – SAS, 25-04-2019.

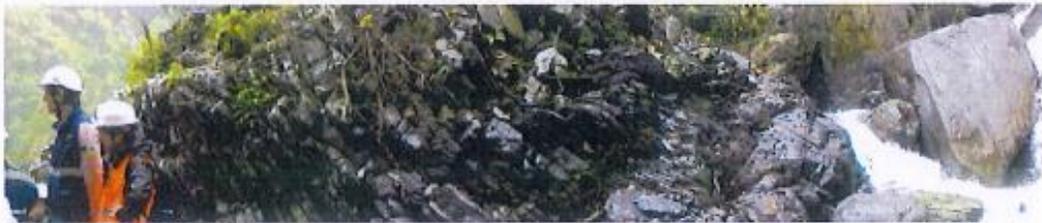
Foto 2- Imagen con vista al Oeste, margen derecha de la Quebrada Chirajara, lado Bogotá; sitio, inmediato aguas arriba del eje del puente en diseño. Filitas grises con severa afectación por volcamiento (toppling), colapso al Este, que se inicia desde el cauce de la quebrada Chirajara. Roca colapsada, lado Bogotá, en la cual se anclará la Pila B. Foto Consorcio GINPRO – SAS, 25-04-2019.

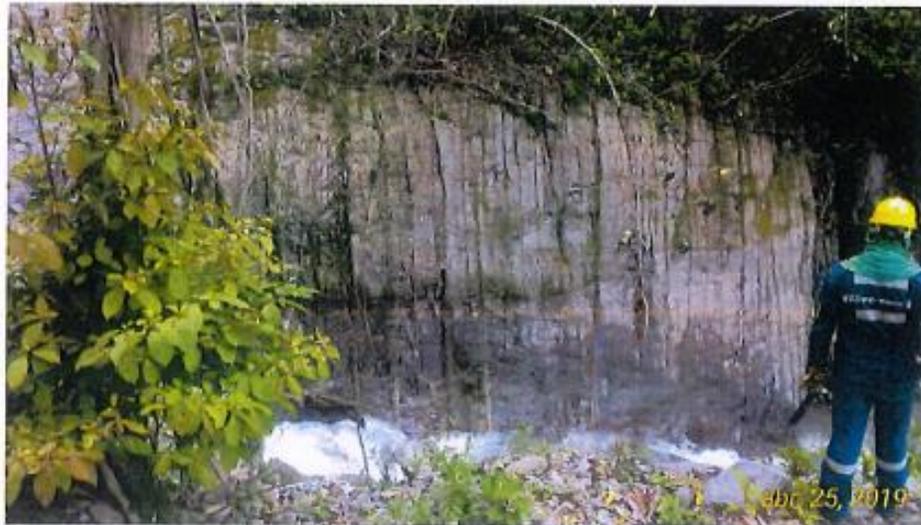
Foto 3- Imagen con vista al Nordeste, margen izquierda de la Quebrada Chirajara, lado Villavicencio; sitio, aguas arriba del eje del puente en diseño. Afloramiento con roca in situ en el cauce, exponiendo filitas grises con foliación paravertical (lineaciones verticales); se distingue baja a nula afectación por volcamiento (toppling). Foto Consorcio GINPRO – SAS, 25-04-2019.
