INFORME TÉCNICO - PERICIAL
DE RECONSTRUCCIÓN FORENSE DE
ACCIDENTE DE TRÁNSITO
R. A. T[®] 2

VEHÍCULO No. 1: AUTOMÓVIL, KIA PICANTO, modelo 2022, color plata, placa KPS 710.

VEHÍCULO No. 2: MOTOCICLETA, AKT AK 110 NV EIII, modelo 2022, color gris, placa RCA 14F.

INFORME No. 230733828

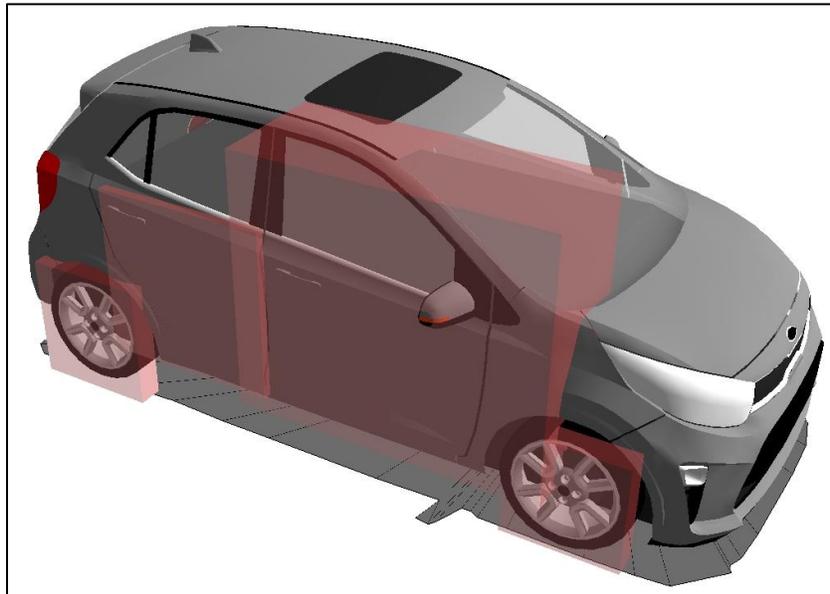
Imagen No. 6: En esta imagen se aprecia en los recuadros de color rojo la ubicación de los daños y/o evidencias en el automóvil.

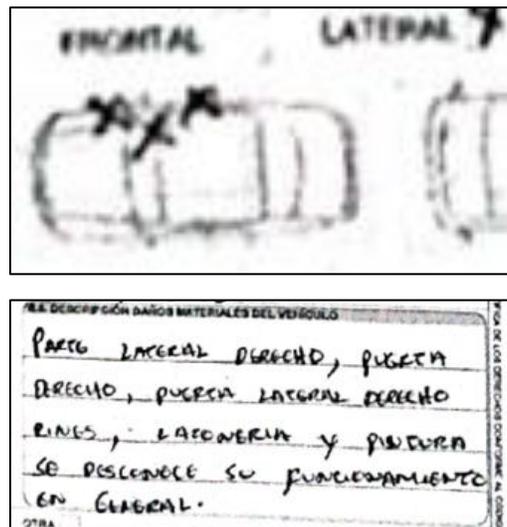
Imagen No. 7: En esta imagen se aprecia el diagrama de la autoridad donde hacen referencia al lugar de impacto en el automóvil (señalando la zona lateral derecha tercio medio y anterior), y la descripción de daños materiales presentados por la misma, registrados en el IPAT: *“Parte lateral derecho, puerta derecho, puerta lateral derecho, rines, latonería y pintura, se desconoce su funcionamiento en general”.*

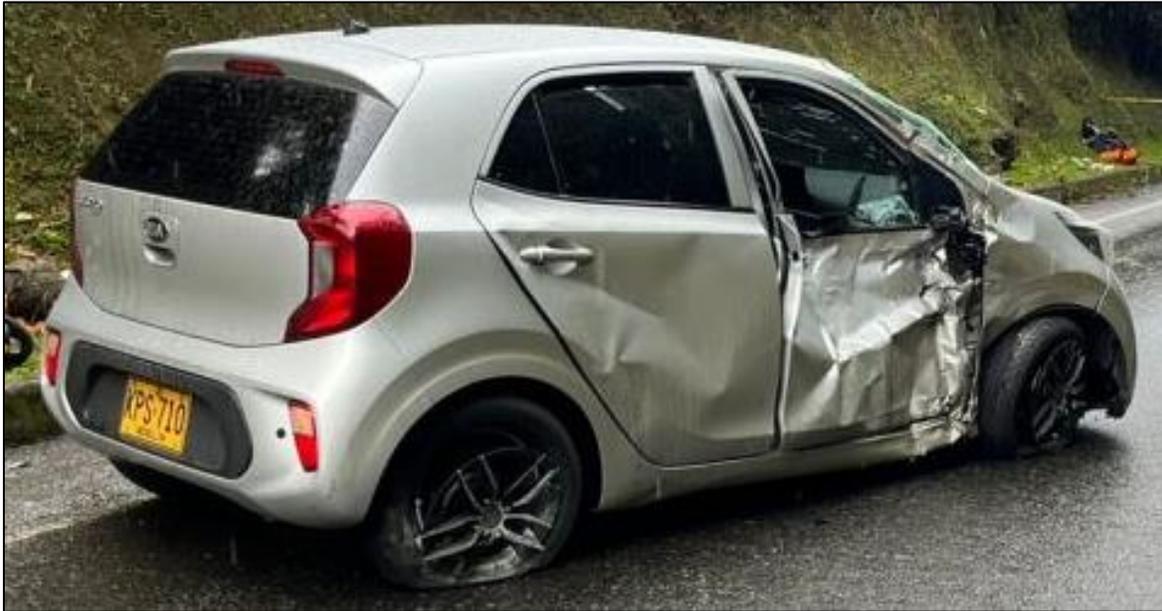
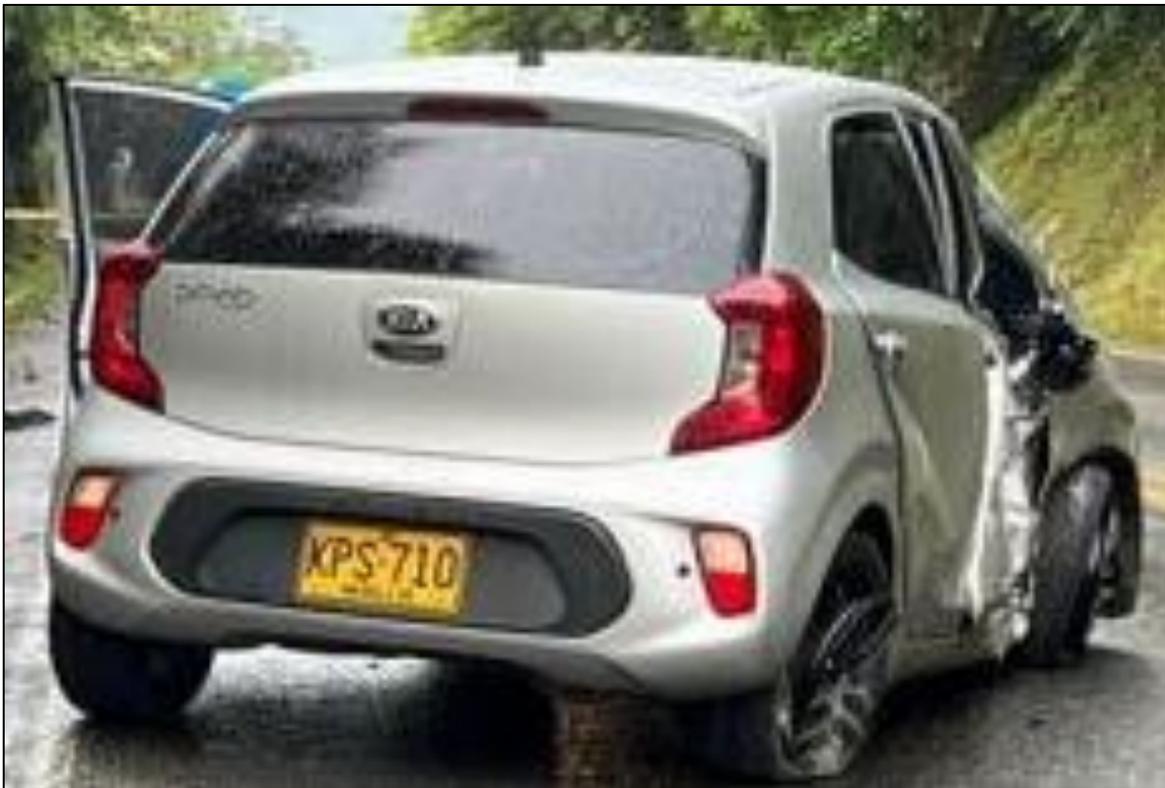
Fotografías No. 3 y 4: En estas fotografías se aprecia el estado final de la zona lateral derecha y zona posterior del automóvil.

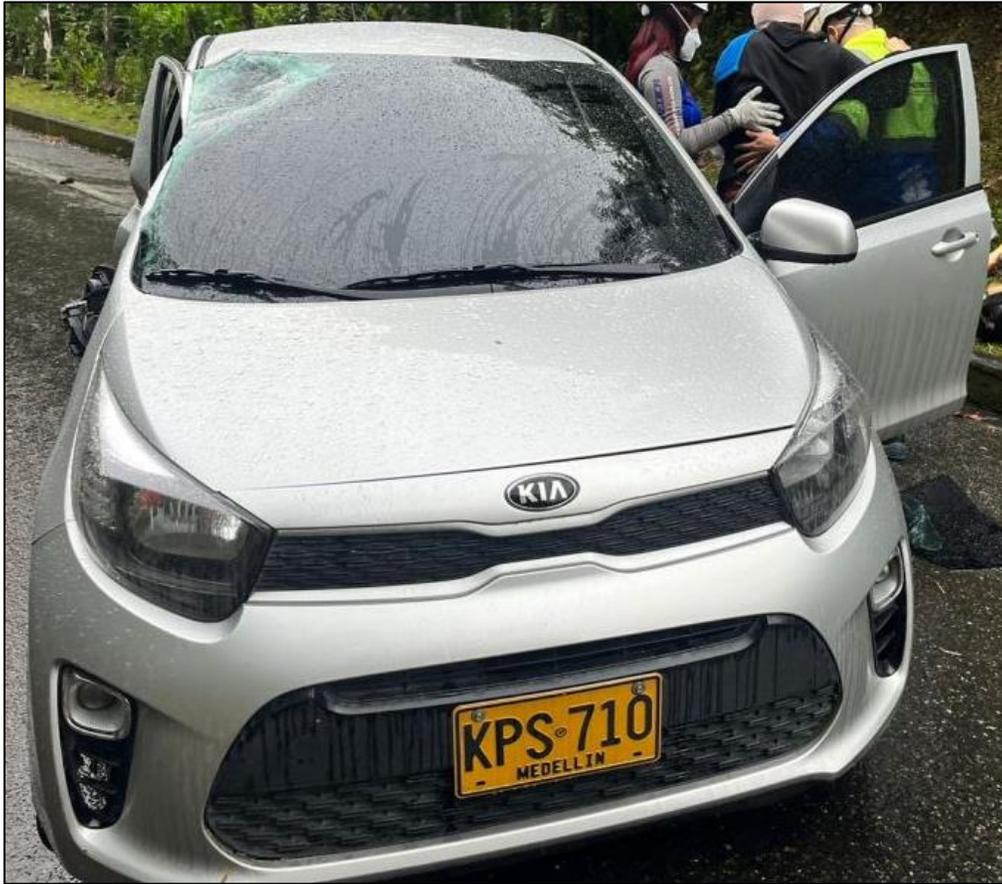
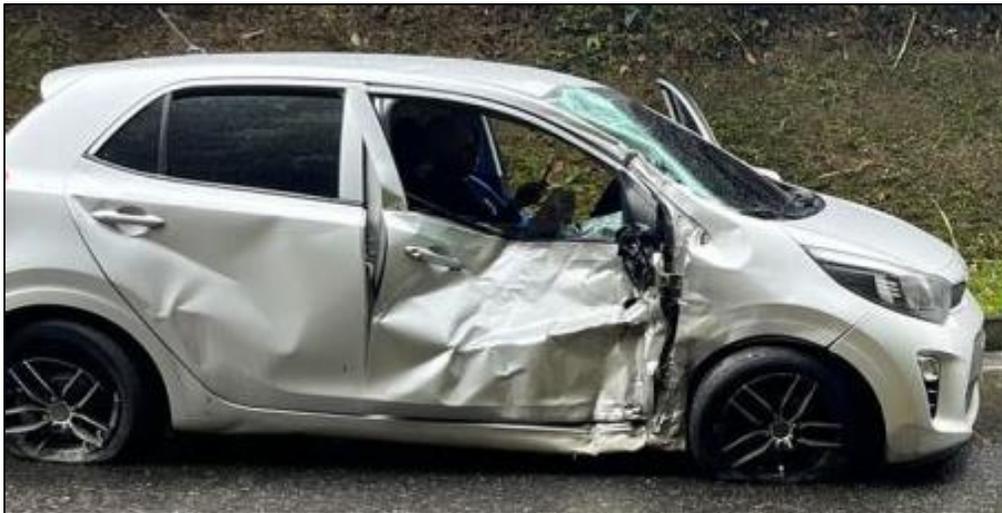
Fotografías No. 5 y 6: En estas fotografías se aprecia el estado final de la zona lateral derecha y zona frontal del automóvil.

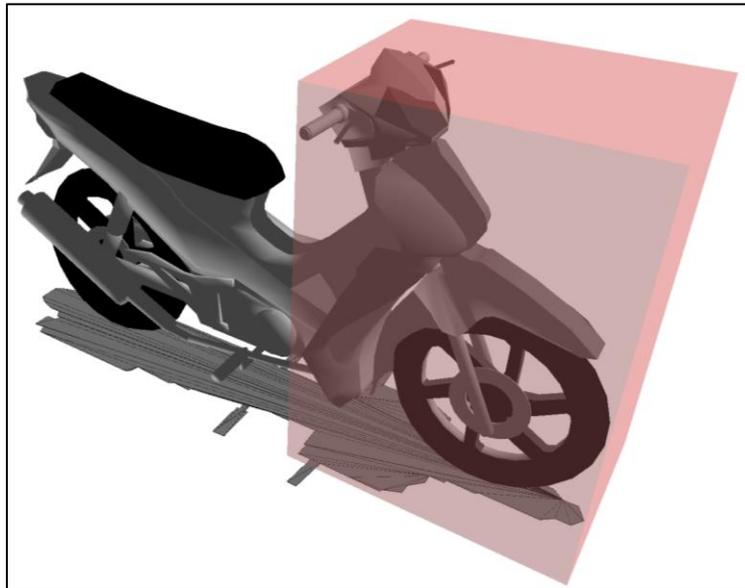
Imagen No. 9: En esta imagen se aprecia en el recuadro de color rojo la ubicación de los daños y/o evidencias en la motocicleta.

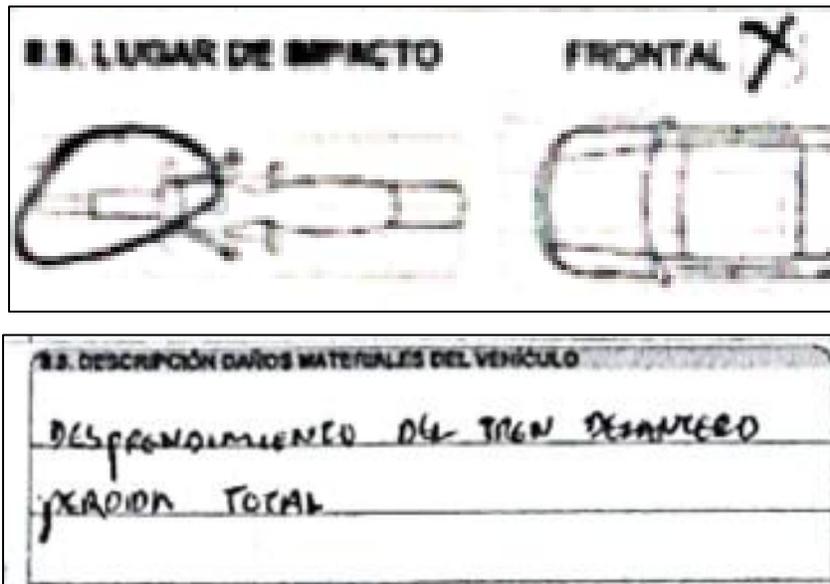
Imagen No. 10: En esta imagen se aprecia el diagrama de la autoridad donde hacen referencia al lugar de impacto en la motocicleta (señalando la zona frontal), y la descripción de daños materiales presentados por el mismo, registrados en el IPAT: “Desprendimiento del tren delantero, pérdida total”.

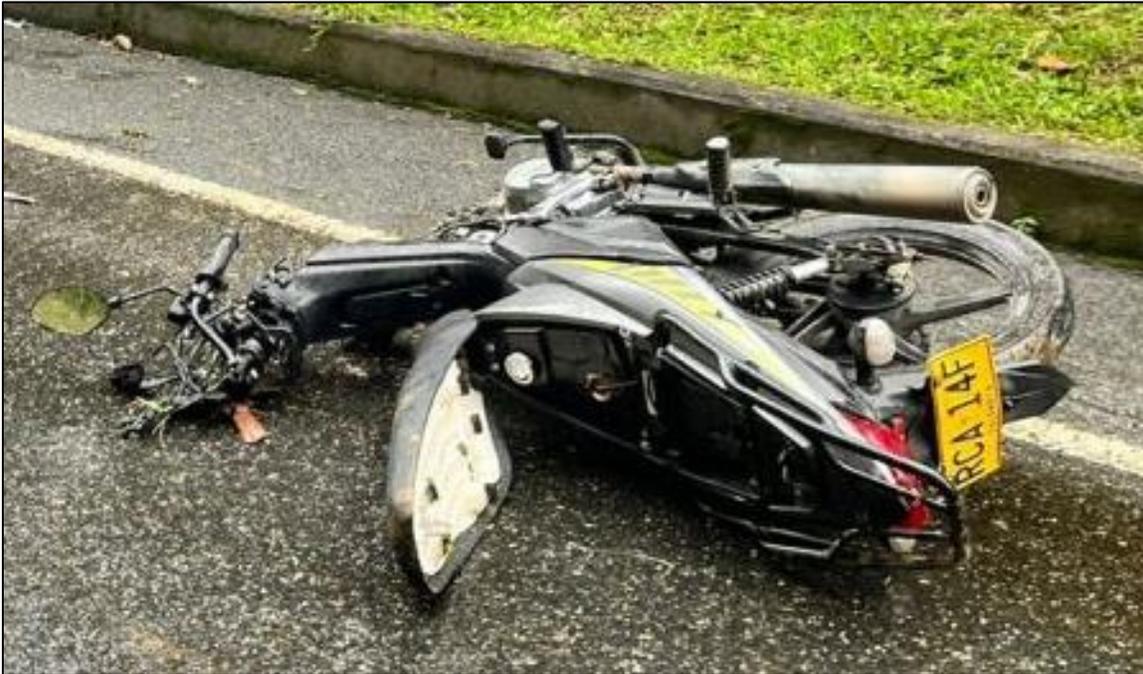
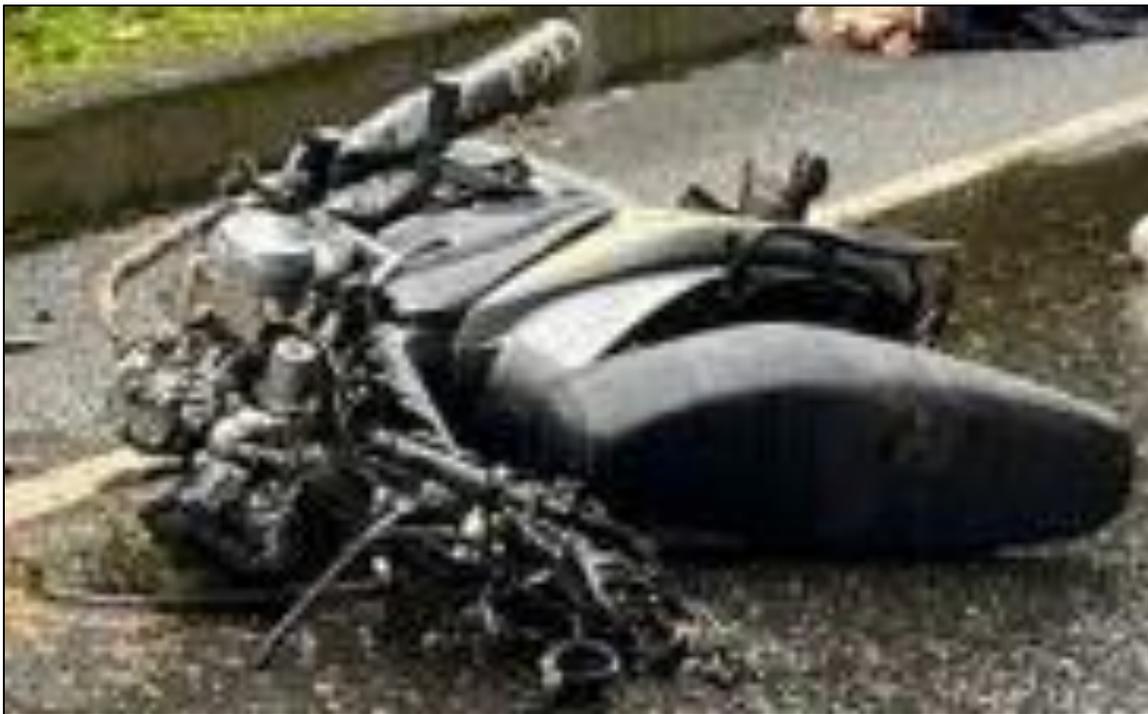
Fotografías No. 7 y 8: En estas fotografías se aprecia el estado final de la motocicleta.

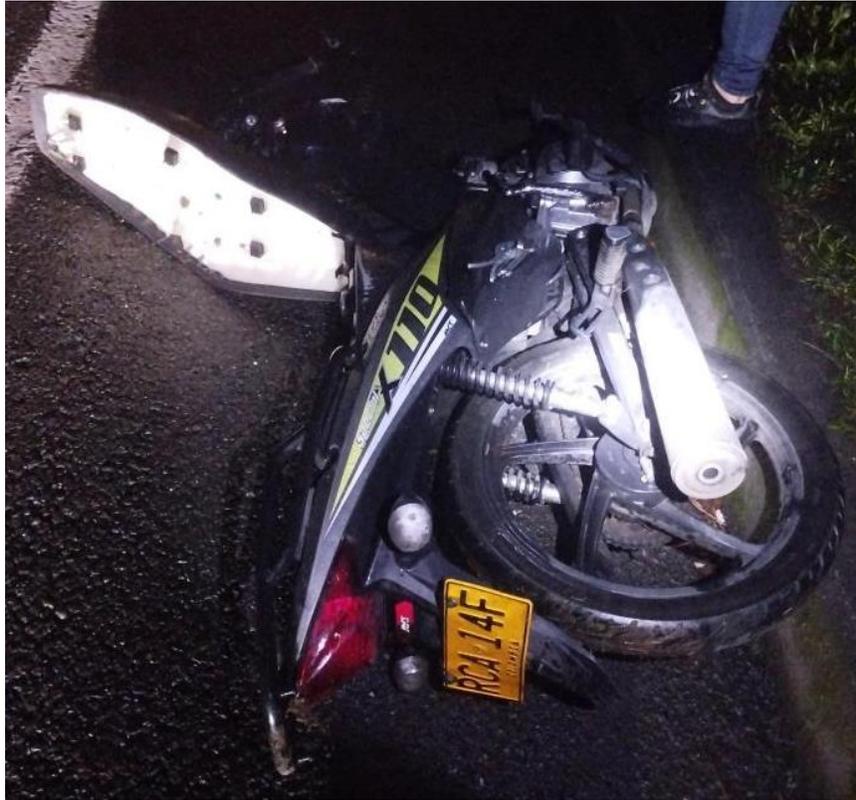
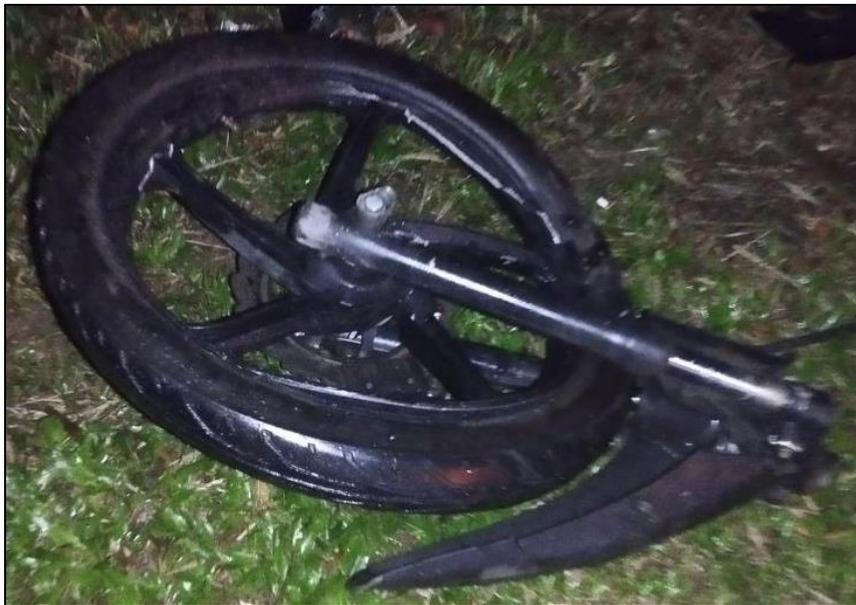
Fotografías No. 9 y 10: En estas fotografías se aprecia el desalojo del tren delantero de la motocicleta.

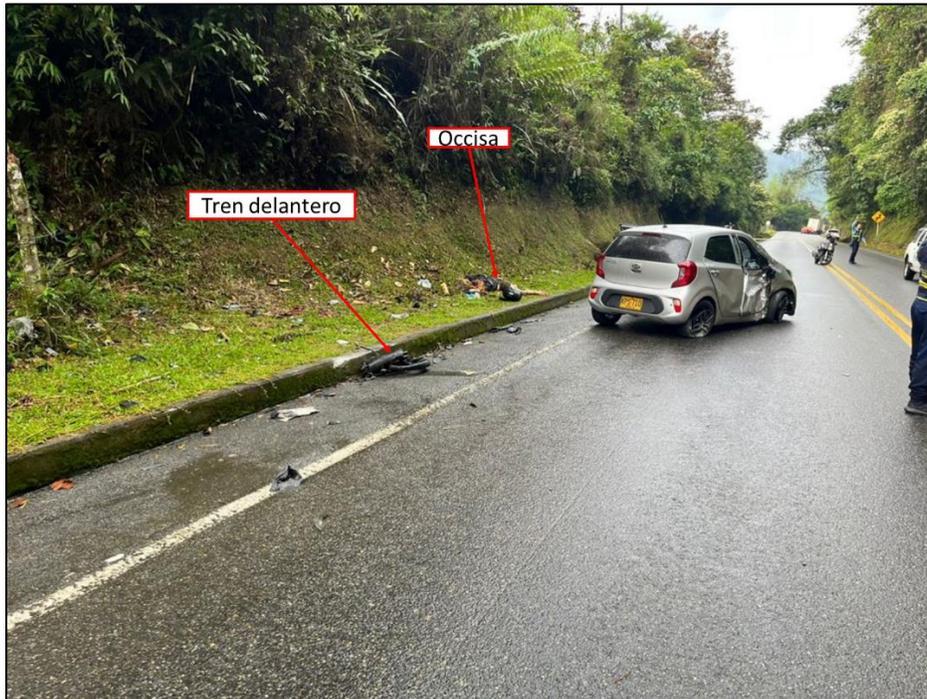
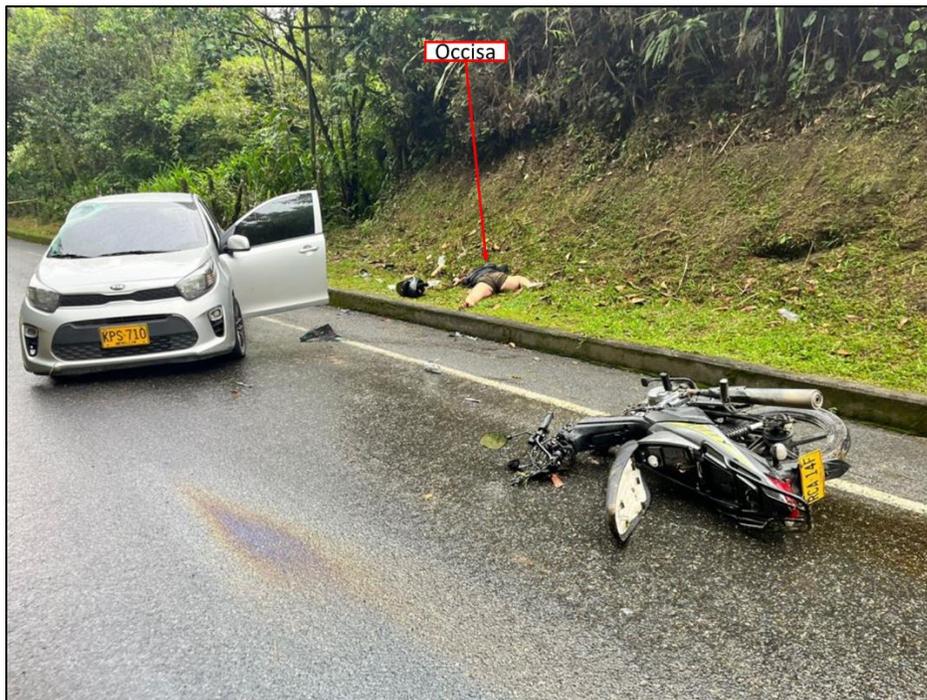
Fotografías No. 11 y 12: En estas fotografías se aprecia la posición final del automóvil, la motocicleta, y una de las occisas sobre la zona verde.

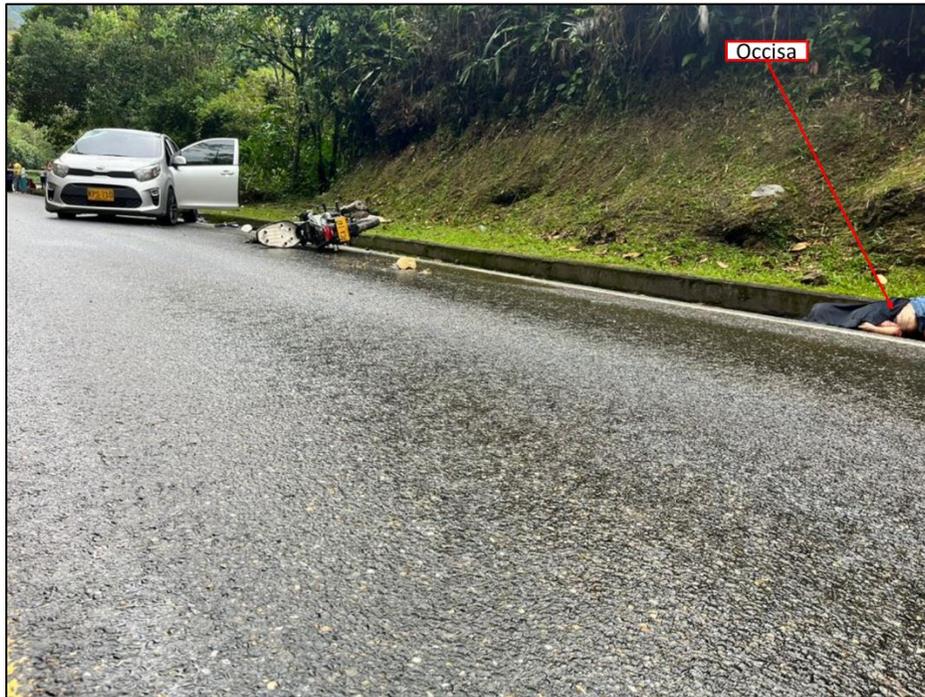
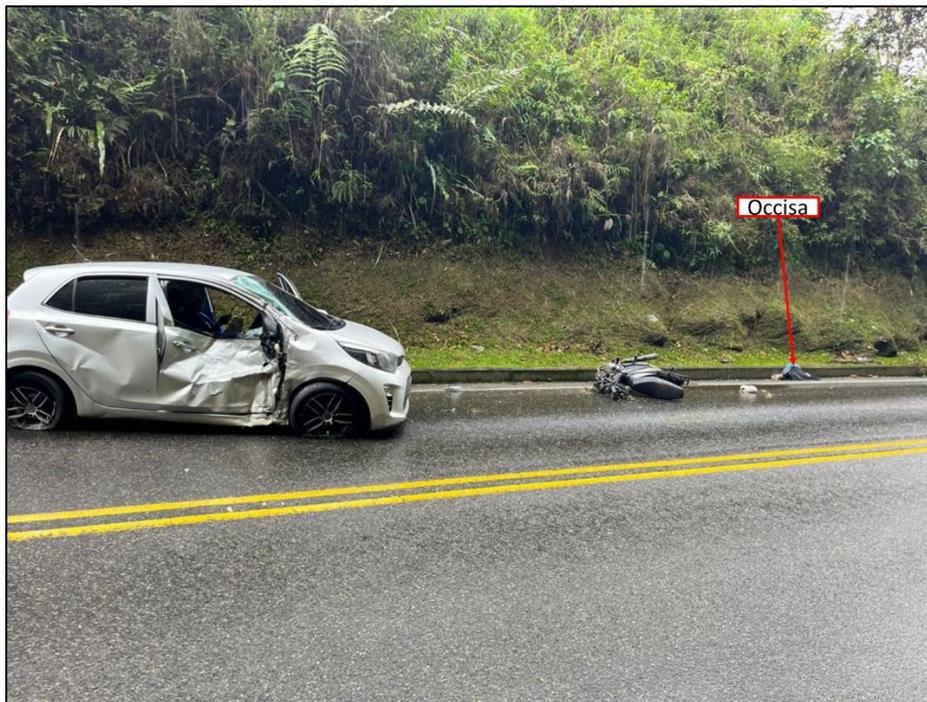
Fotografías No. 13 y 14: En estas fotografías se aprecia la posición final del automóvil, la motocicleta, y una de las occisas sobre la berma.

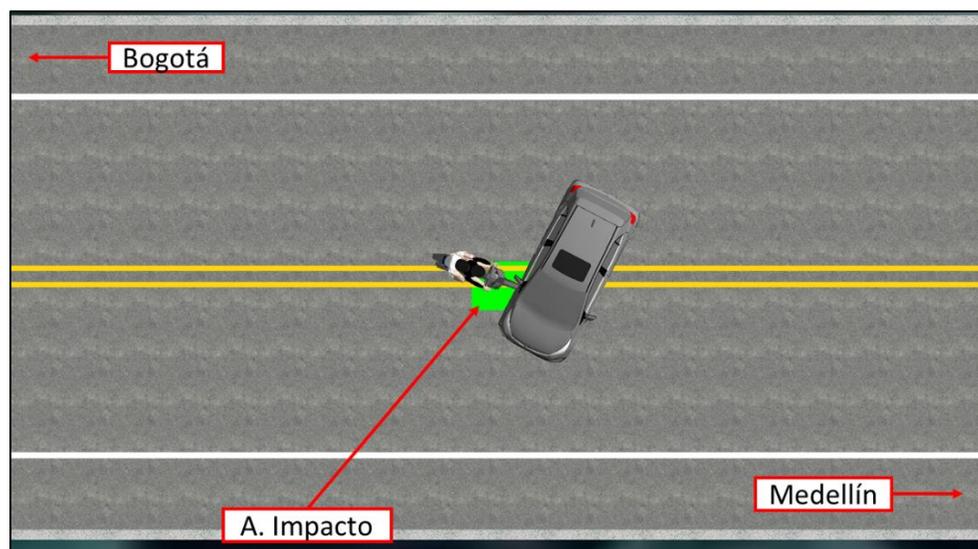
Imagen No. 30: En esta imagen vista en planta se muestra la posición relativa de los vehículos al momento del impacto, y el área de color verde donde se presentó la colisión.

El área verde de 2,0 x 1,0 m en las imágenes, indica que el impacto entre los vehículos involucrados se presenta en cualquier punto de esta, con los ángulos que se observan, ubicada en el centro de la calzada más hacia el carril que conduce de Bogotá a Medellín.

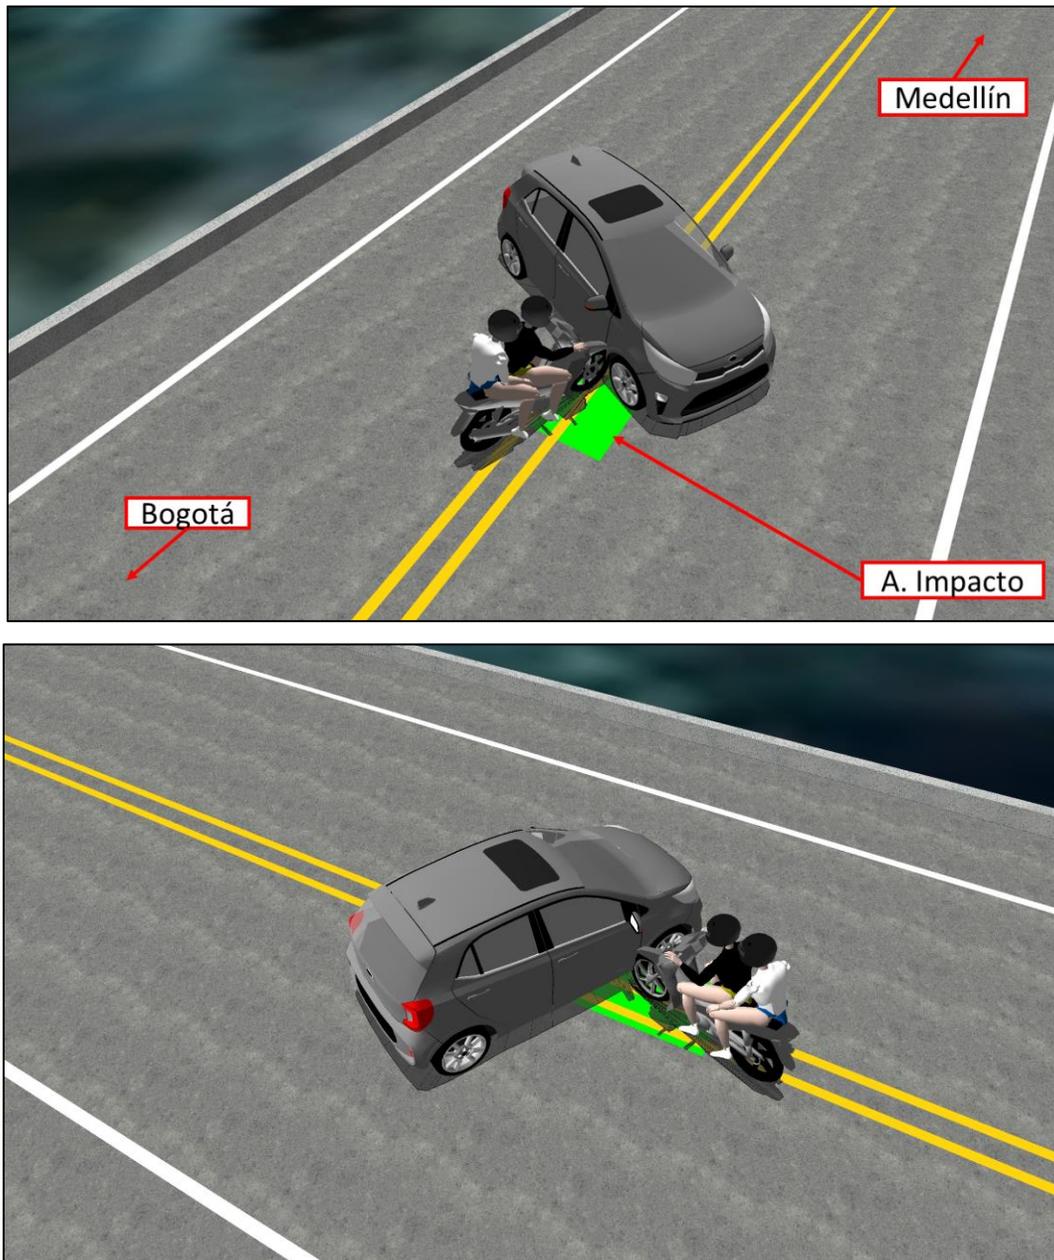
Imagen No. 31: En estas imágenes vistas en 3D se muestra la posición relativa de los vehículos al momento del impacto, y el área de color verde donde se presentó la colisión.
