INFORME TÉCNICO - PERICIAL DE RECONSTRUCCIÓN FORENSE DE ACCIDENTE DE TRÁNSITO R. A. T[®] 2

VEHÍCULO No. 1: MOTOCICLETA, BAJAJ PULSAR 200 NS, modelo 2015, color azul antártica,
placa QTR 17D.

VEHÍCULO No. 2: TRACTOCAMIÓN, KENWORTH T800, modelo 2013, color naranja y café, placa
SNT 868.

INFORME No. 23033337

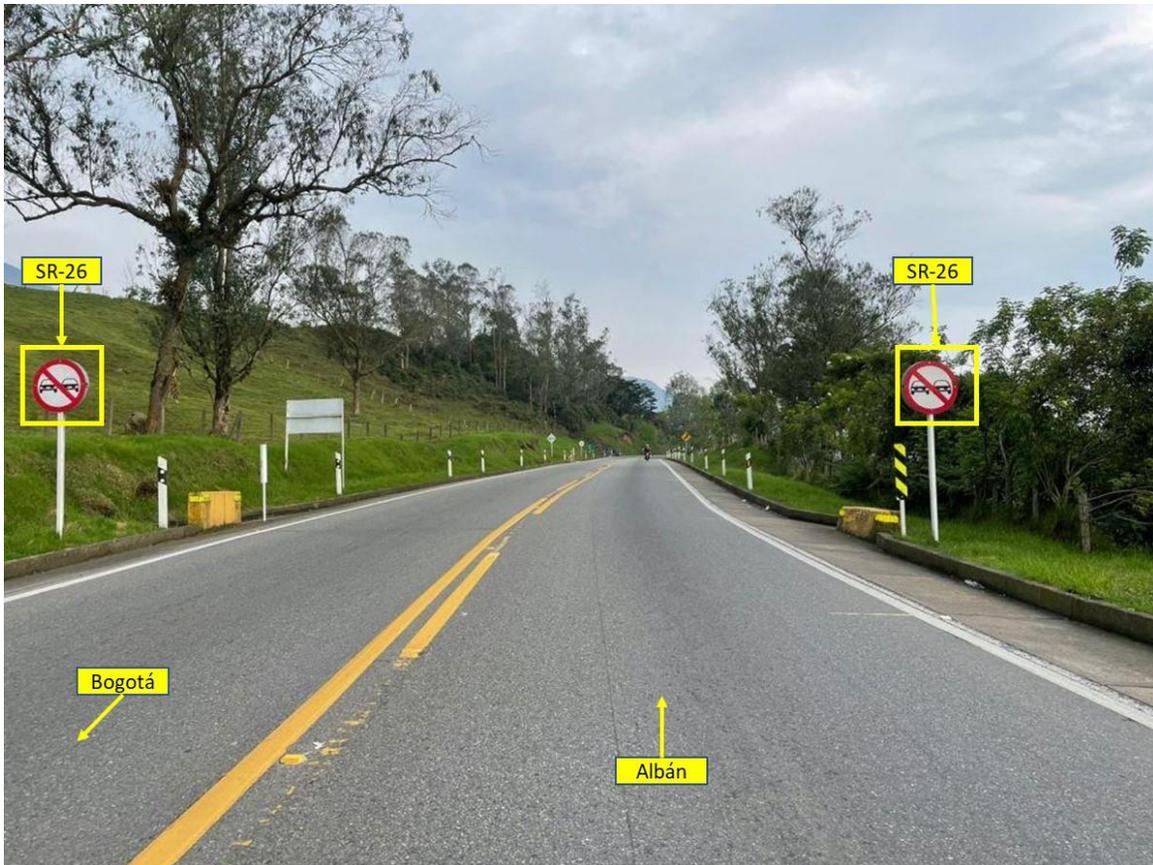
Fotografía No. 1 Panorámica: En esta fotografía tomada por el equipo de IRS Vial en sentido Bogotá – Albán a la altura del km 93 + 100 m, se aprecian las características generales de la vía, en la cual se encuentra demarcación de línea amarilla doble combinada y líneas de borde, con señalización vertical SR-26 (Prohibido adelantar); en este sentido se desplazaba el vehículo No. 1 (Motocicleta).

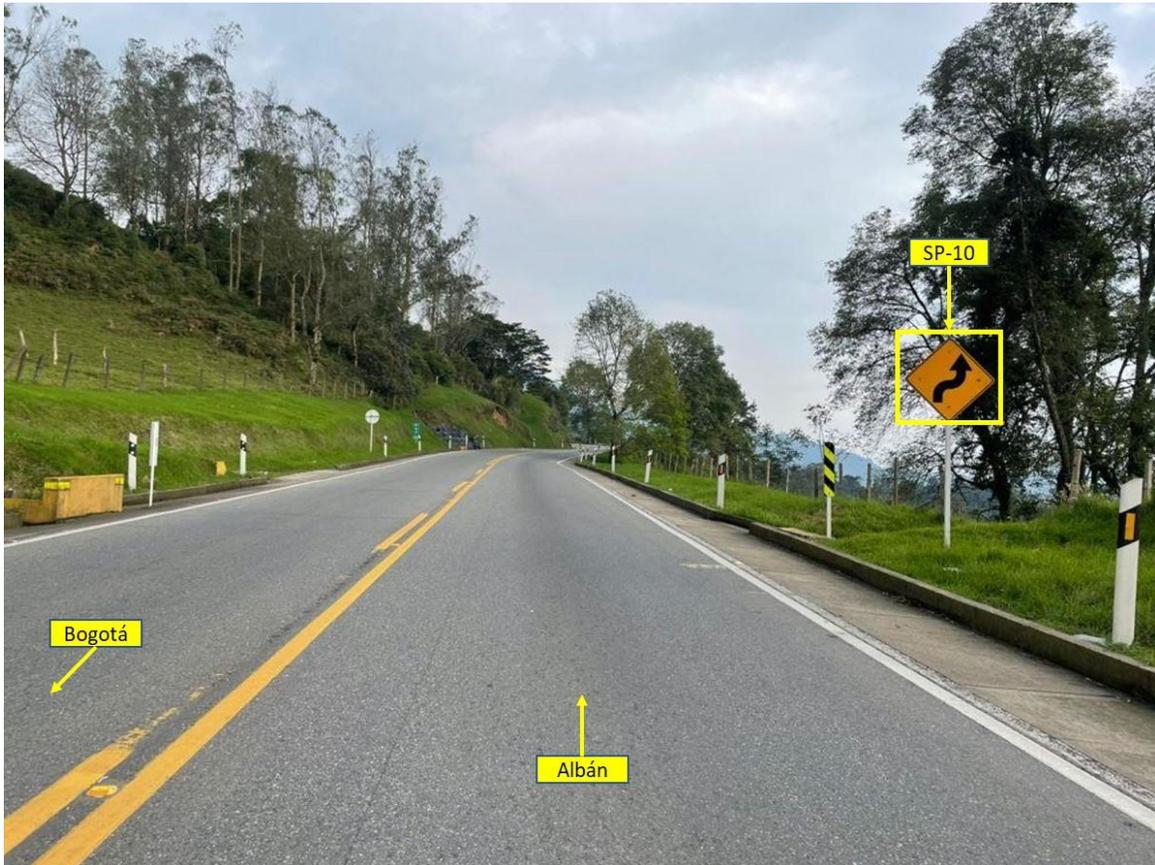
Fotografía No. 2 Panorámica: En esta fotografía tomada por el equipo de IRS Vial en sentido Bogotá – Albán a la altura del km 93 + 050 m, se aprecian las características generales de la vía, en la cual se encuentra demarcación de línea amarilla doble combinada y líneas de borde, con señalización vertical SP-10 (Curva y contracurva pronunciada primera a la derecha); en este sentido se desplazaba el vehículo No. 1 (Motocicleta).

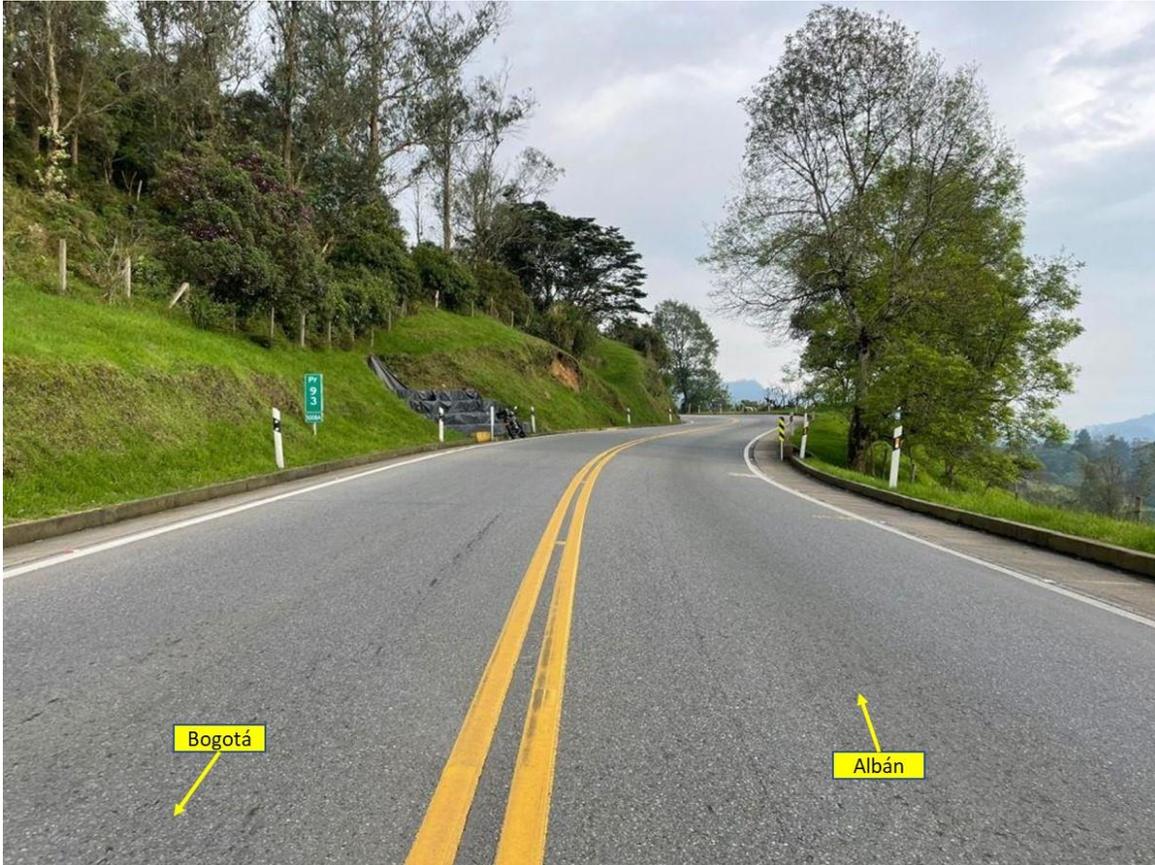
Fotografía No. 3 Panorámica: En esta fotografía tomada por el equipo de IRS Vial en sentido Bogotá – Albán a la altura del km 93, se aprecian las características generales de la vía, en la cual se encuentra demarcación de línea amarilla doble continua y líneas de borde, sin señalización vertical; en este sentido se desplazaba el vehículo No. 1 (Motocicleta).

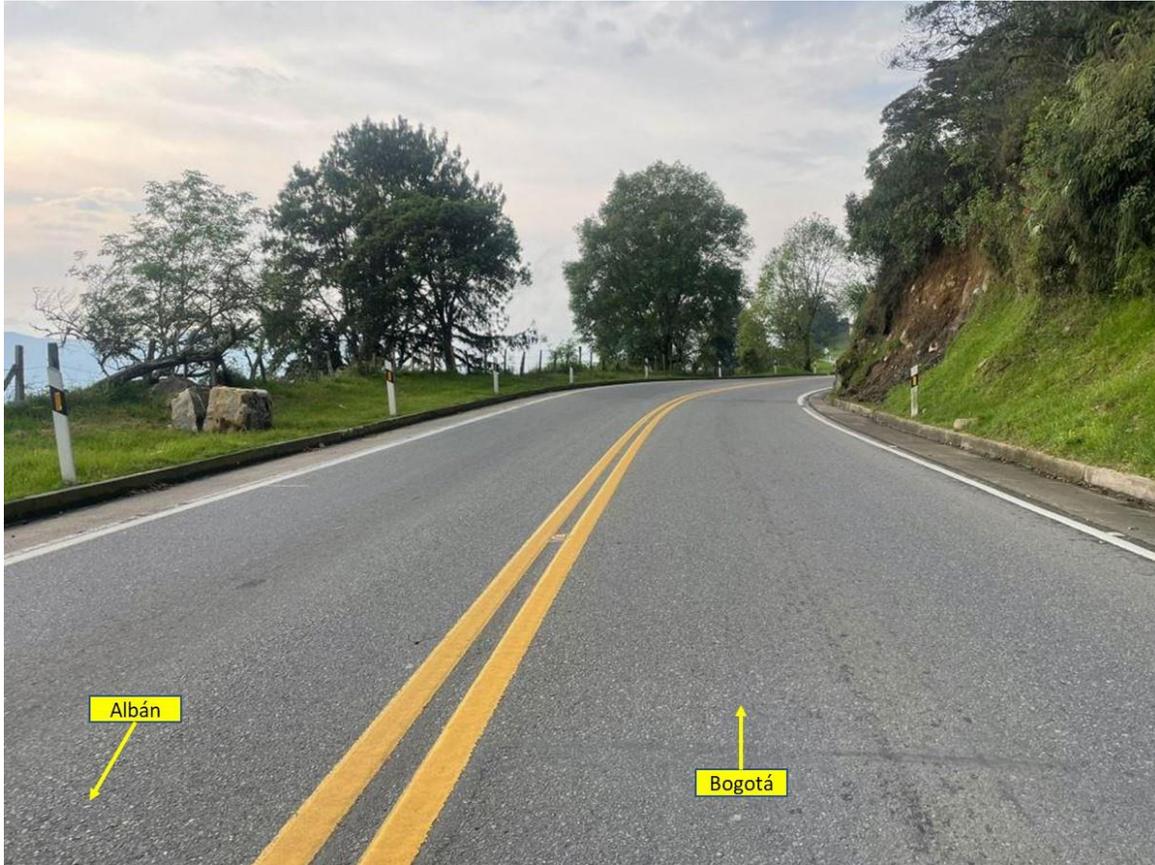
Fotografía No. 4 Panorámica: En esta fotografía tomada por el equipo de IRS Vial en sentido Albán - Bogotá a la altura del km 92 + 900 m, se aprecian las características generales de la vía, en la cual se encuentra demarcación de línea amarilla doble continua y líneas de borde, sin señalización vertical; en este sentido se desplazaba el vehículo No. 2 (Tractocamión).

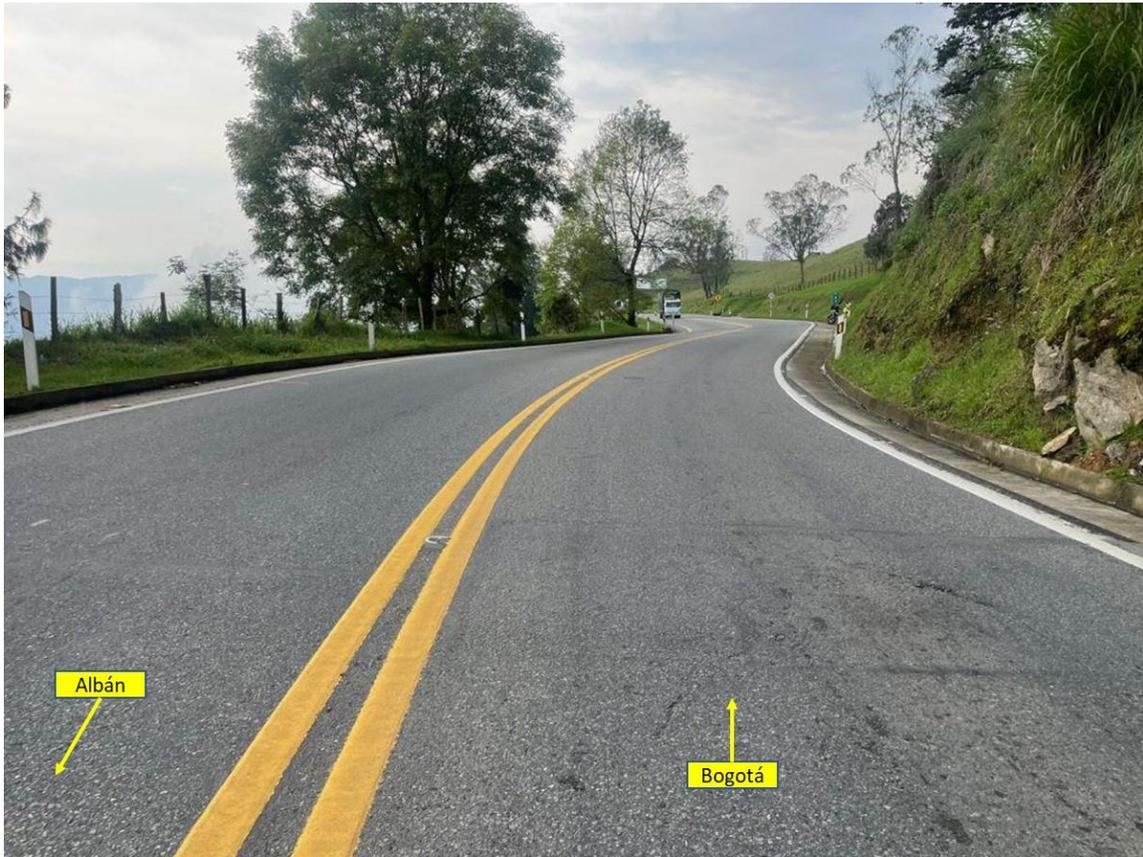
Fotografía No. 5 Panorámica: En esta fotografía tomada por el equipo de IRS Vial en sentido Albán - Bogotá a la altura del km 92 + 950 m, se aprecian las características generales de la vía, en la cual se encuentra demarcación de línea amarilla doble continua y líneas de borde, sin señalización vertical; en este sentido se desplazaba el vehículo No. 2 (Tractocamión).

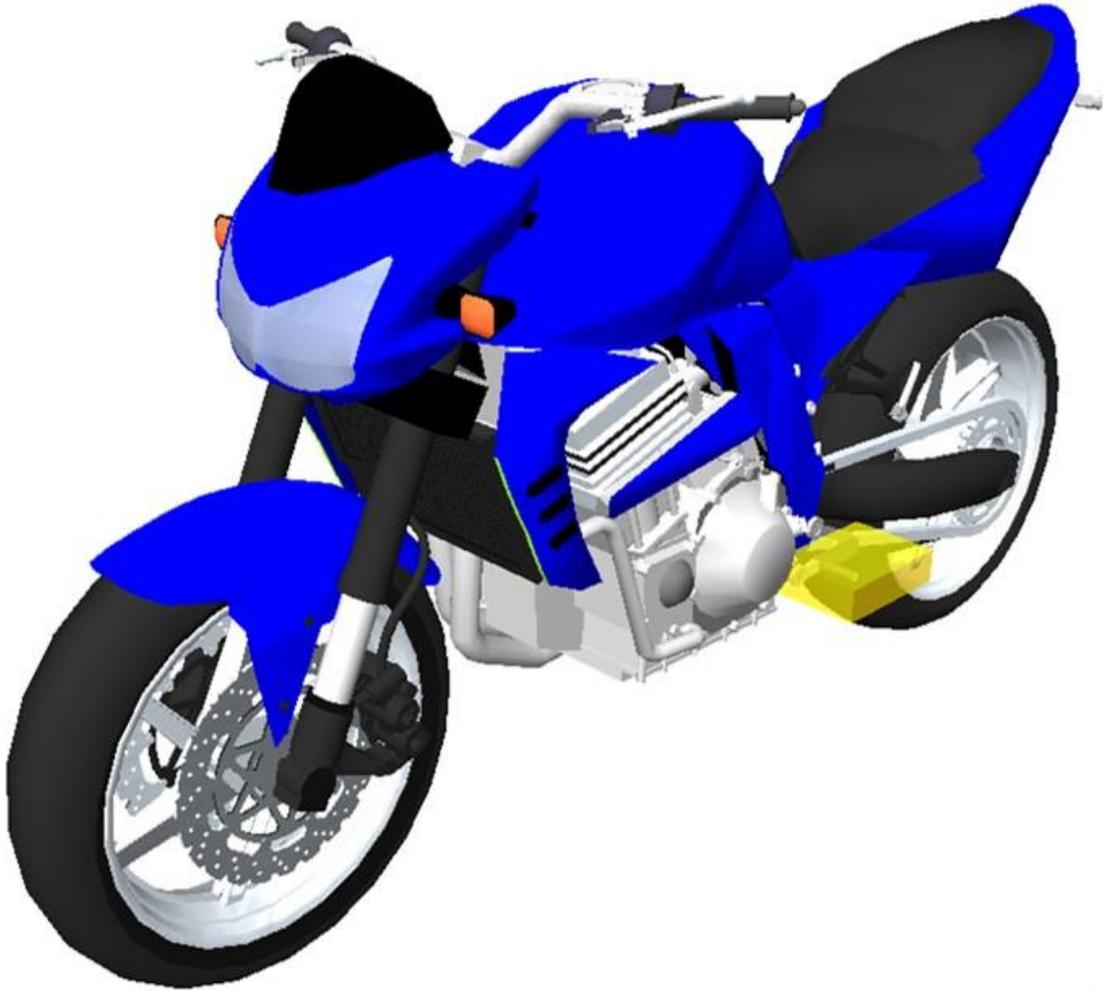
Imagen No. 12: En esta imagen se observa con los recuadros amarillos la ubicación de los daños o evidencia en la motocicleta. Elaboración a escala en el software Trimble Forensics Reveal.

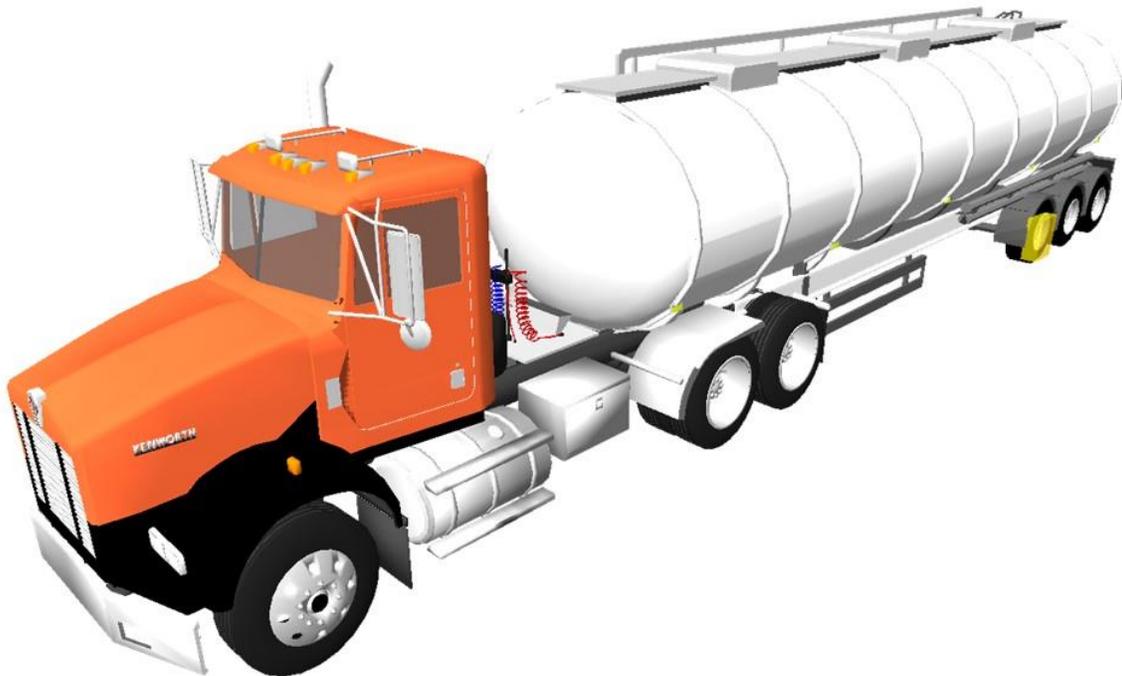
Imagen No. 13: En esta imagen se observa con los recuadros amarillos la ubicación de los daños o evidencia en el tractocamión. Elaboración a escala en el software Trimble Forensics Reveal.

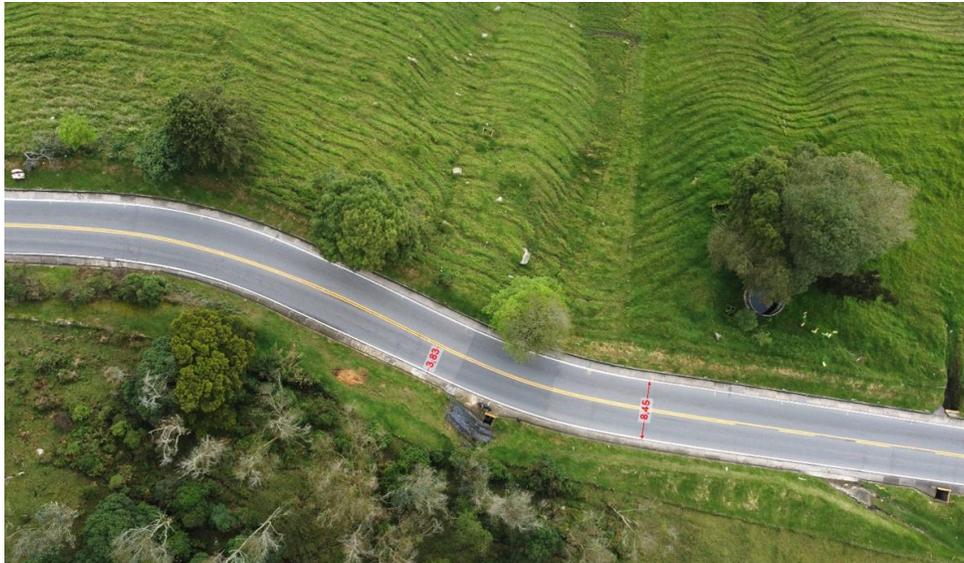
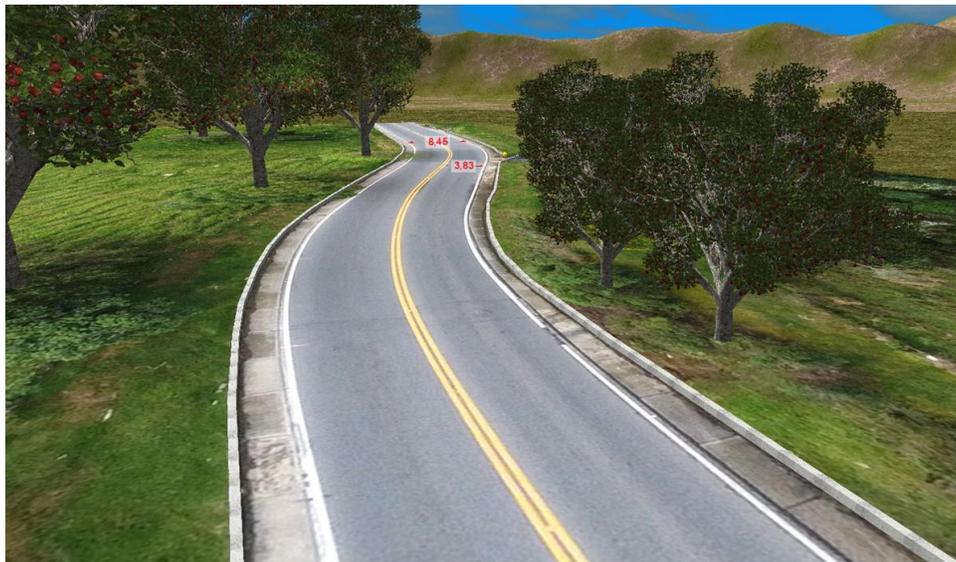
No se cuenta con croquis del infirme de la autoridad; sin embargo, en la inspección a la vía por parte del equipo de IRS Vial se encontró:

Imagen No. 14: En estas imágenes, vista en planta y 3D se observan las evidencias diagramadas en el croquis de la autoridad. Elaboración a escala en el software Trimble Forensics Reveal.

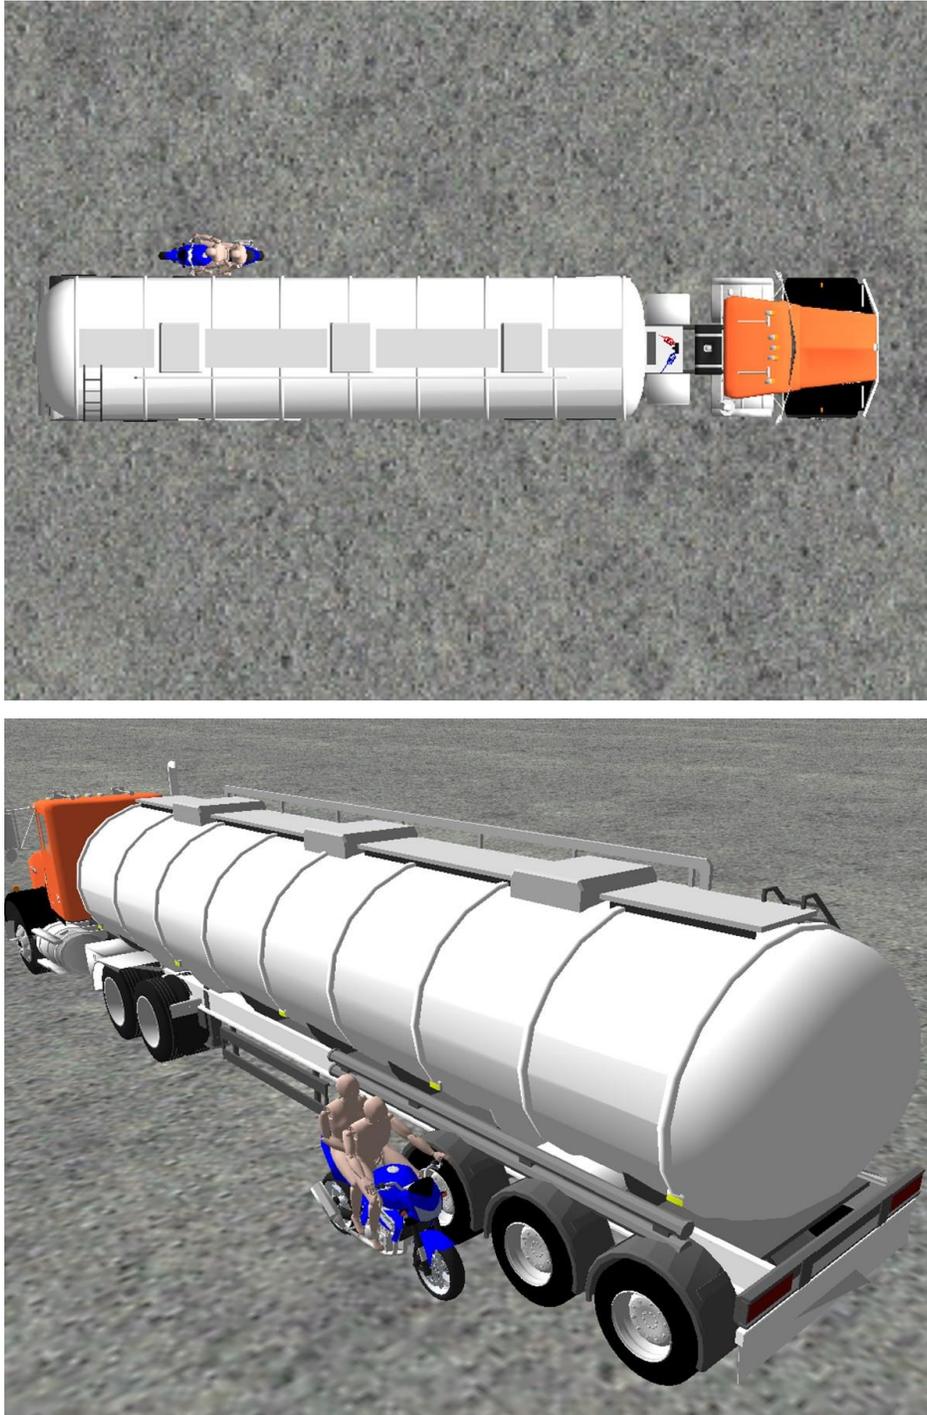
Teniendo en cuenta los daños de los vehículos y las evidencias de acuerdo con el croquis de la autoridad, se tiene la posición relativa al momento del impacto, para el vehículo No. 1 **MOTOCICLETA** en su costado izquierdo más hacia su tercio medio y para el vehículo No. 2 **TRACTOCAMIÓN** en su costado izquierdo más hacia su tercio posterior.

Debido a la información disponible, no es posible determinar el área dentro de la vía donde se presenta la interacción entre los vehículos.

Imagen No. 15: En estas imágenes, vista en planta y en 3D se aprecia la posición relativa al momento del impacto. Elaboración a escala en el software Trimble Forensics Reveal
