# INFORME TÉCNICO - PERICIAL DE RECONSTRUCCIÓN FORENSE DE ACCIDENTE DE TRÁNSITO R. A. T<sup>®</sup> 2

## INFORME No. 250435451

CLASE DE ACCIDENTE: Atropello / Choque con objetos fijos (vehículos)

LUGAR DE OCURRENCIA: calle 102 frente al No. 83-71 (carrera 83).

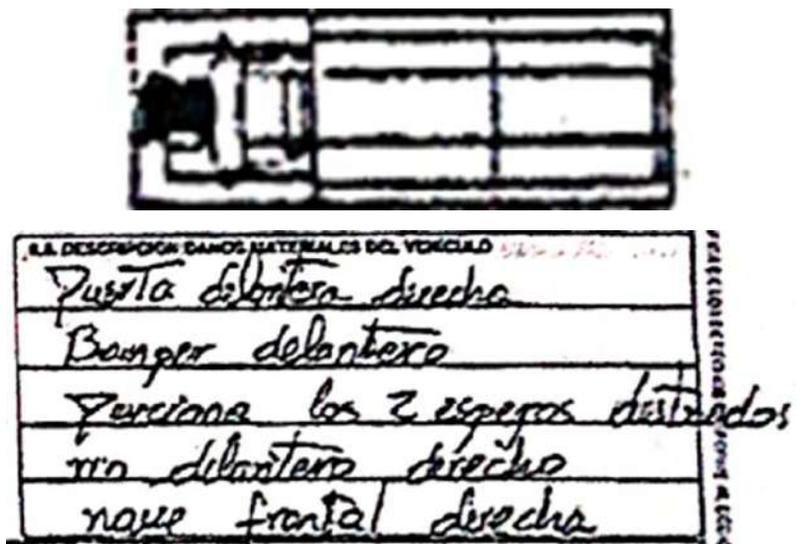
**Imagen No. 9:** En estas imágenes se observa el diagrama realizado y la descripción de daños o evidencias por parte de la autoridad: “Puerta delantera derecha, bumper delantero, persiana, los 2 espejos destruidos, rin delantero derecho, raye frontal derecha”.

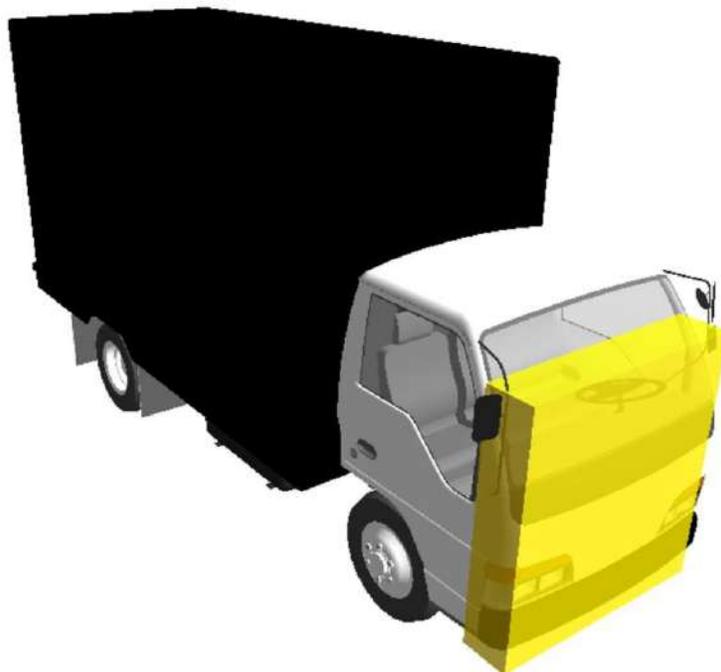
**Imagen No. 10:** En esta imagen se observa con los recuadros amarillos la ubicación de los daños o evidencia en la camioneta. Elaboración a escala en el software Trimble Forensics Reveal.

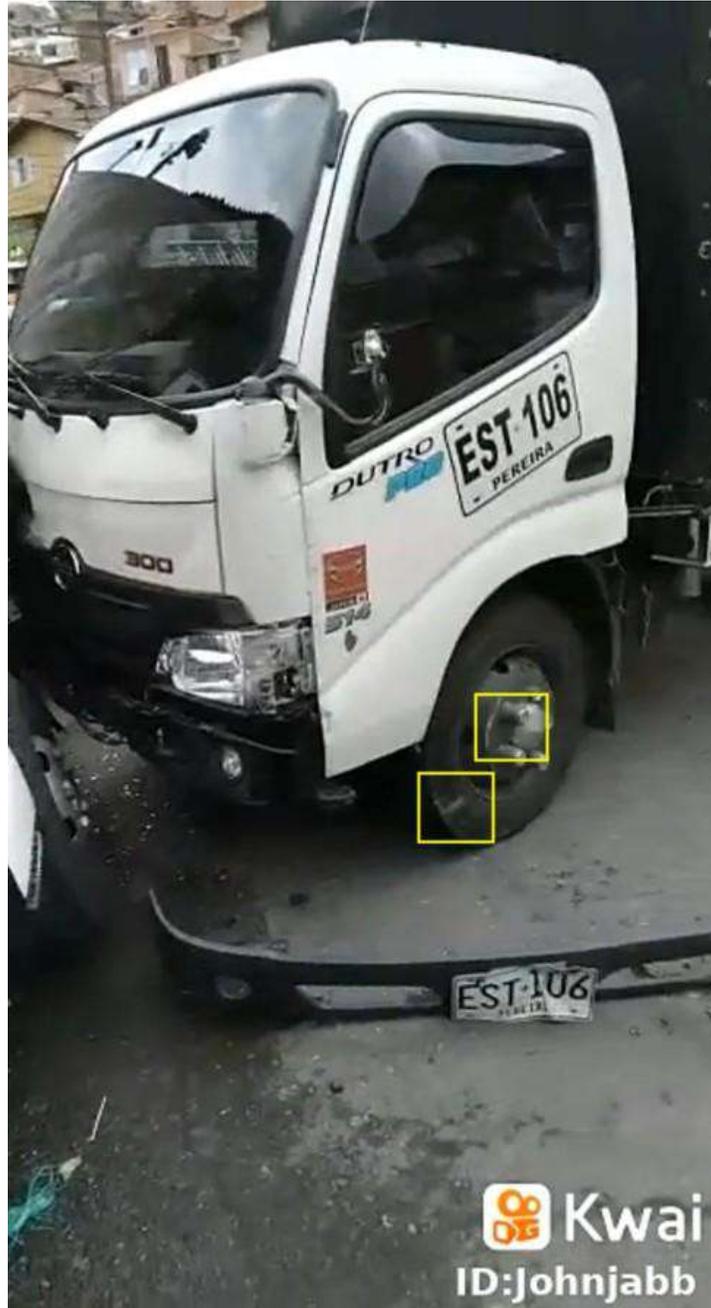
**Imagen No. 13:** En esta imagen sustraída de un vídeo del día de los hechos se aprecia el estado final del vehículo, se resaltan huellas de paso en el eje anterior izquierdo, así como rotura en la unidad de luz izquierda y desprendimiento del paragolpes anterior, doblamiento de la placa y ausencia de espejo lateral izquierdo.

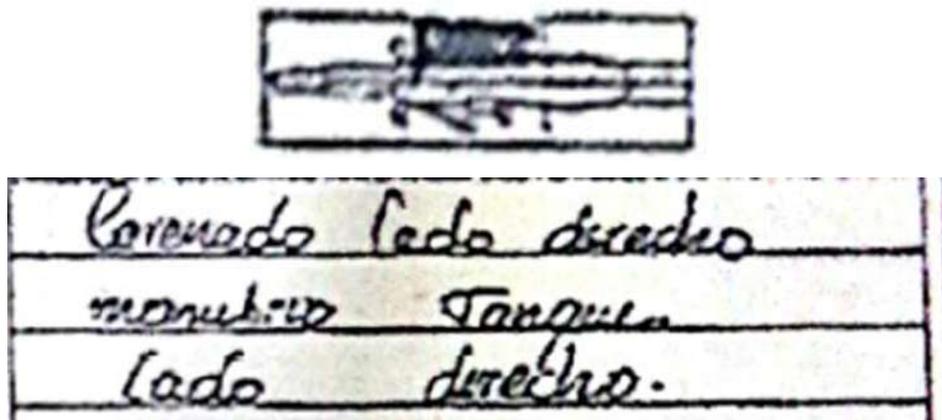
**Imagen No. 16:** En estas imágenes se observa el diagrama realizado y la descripción de daños o evidencias por parte de la autoridad: “Carenado lado derecho, tanque lado derecho”.

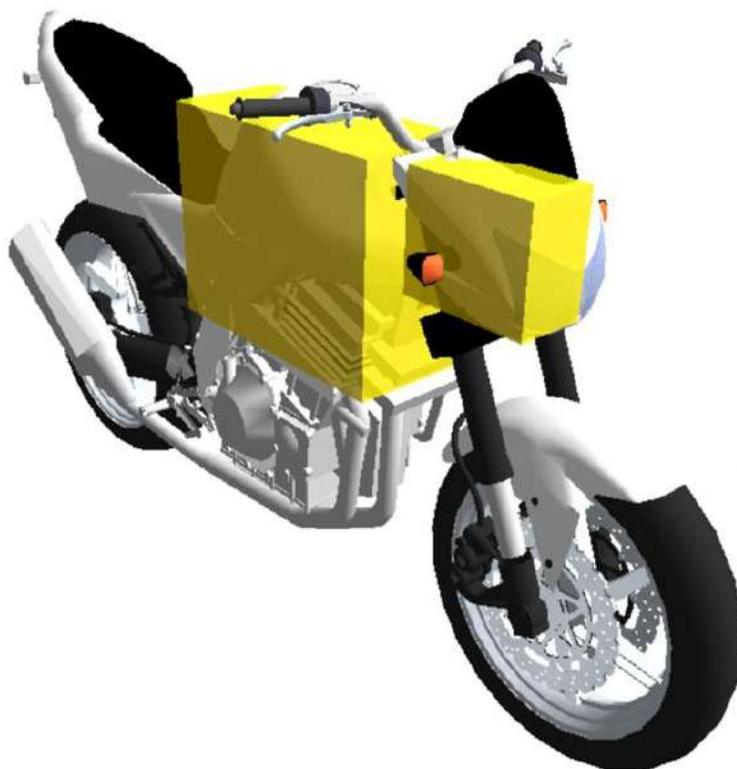
**Imagen No. 17:** En esta imagen se observa con los recuadros amarillos la ubicación de los daños o evidencia en la motocicleta. Elaboración a escala en el software Trimble Forensics Reveal.

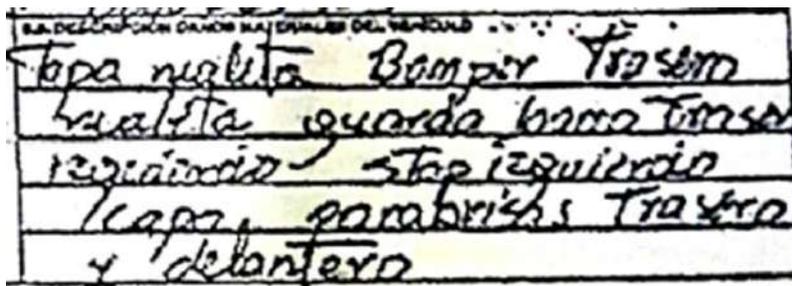
**Imagen No. 19:** En estas imágenes se observa el diagrama realizado y la descripción de daños o evidencias por parte de la autoridad: “tapa maleta, bumper trasero, guardabarros trasero izquierdo, stop izquierdo, capó, parabrisas trasero y delantero”.

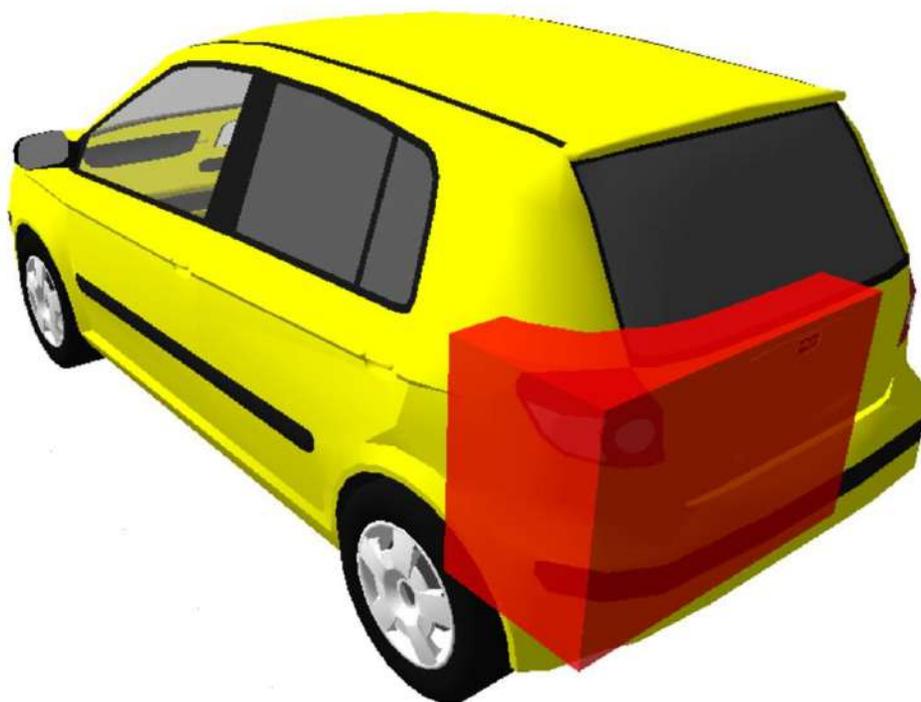
**Imagen No. 20:** En esta imagen se observa con los recuadros rojo la ubicación de los daños o evidencia en el automóvil. Elaboración a escala en el software Trimble Forensics Reveal.

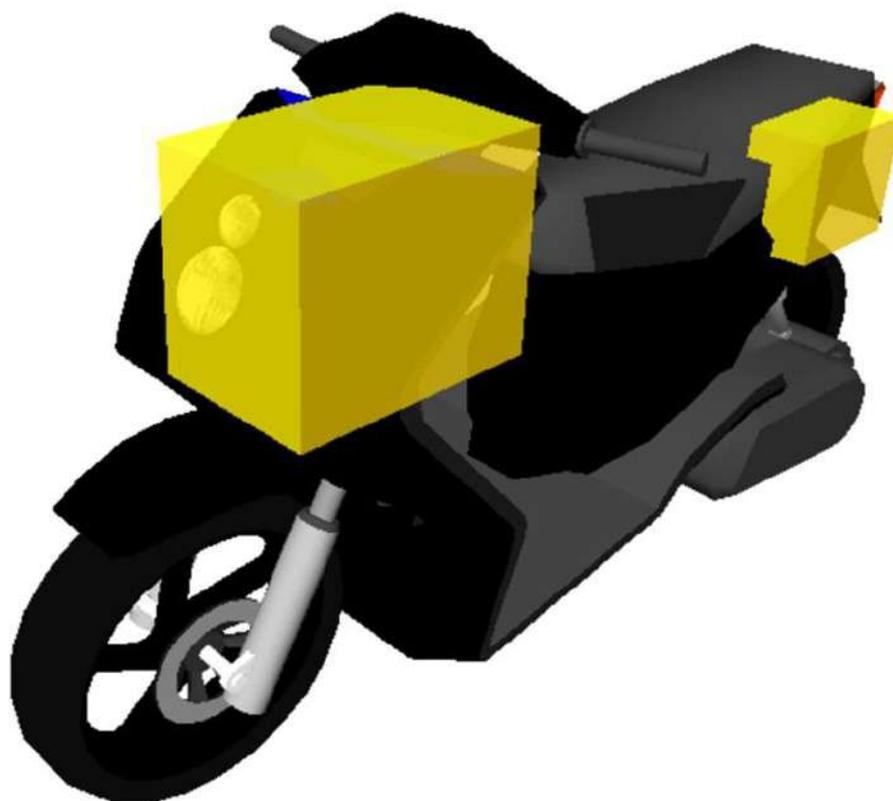
**Imagen No. 24:** En esta imagen se observa con los recuadros amarillos la ubicación de los daños o evidencia en la motocicleta. Elaboración a escala en el software Trimble Forensics Reveal.

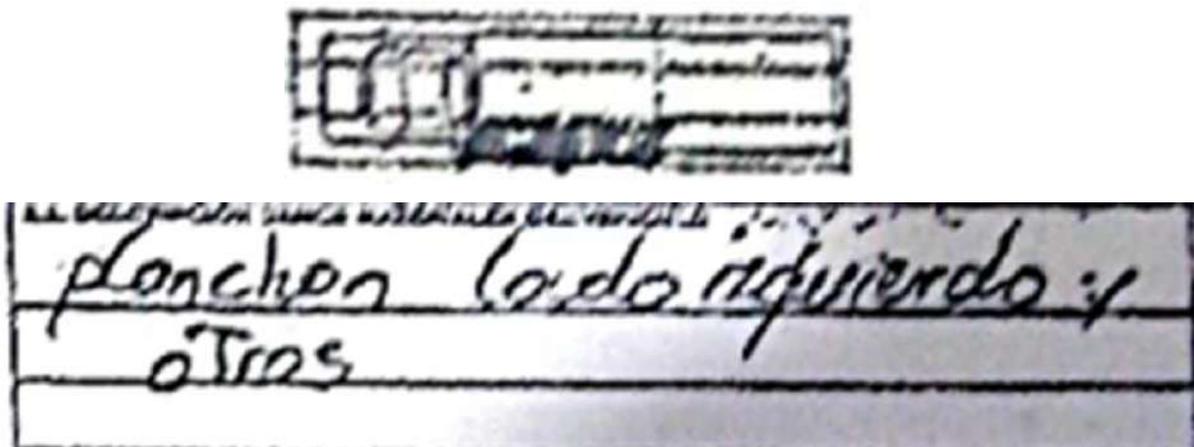
Imagen No. 25: En estas imágenes se observa el diagrama realizado y la descripción de daños o evidencias por parte de la autoridad: "Planchón lado izquierdo y otros".

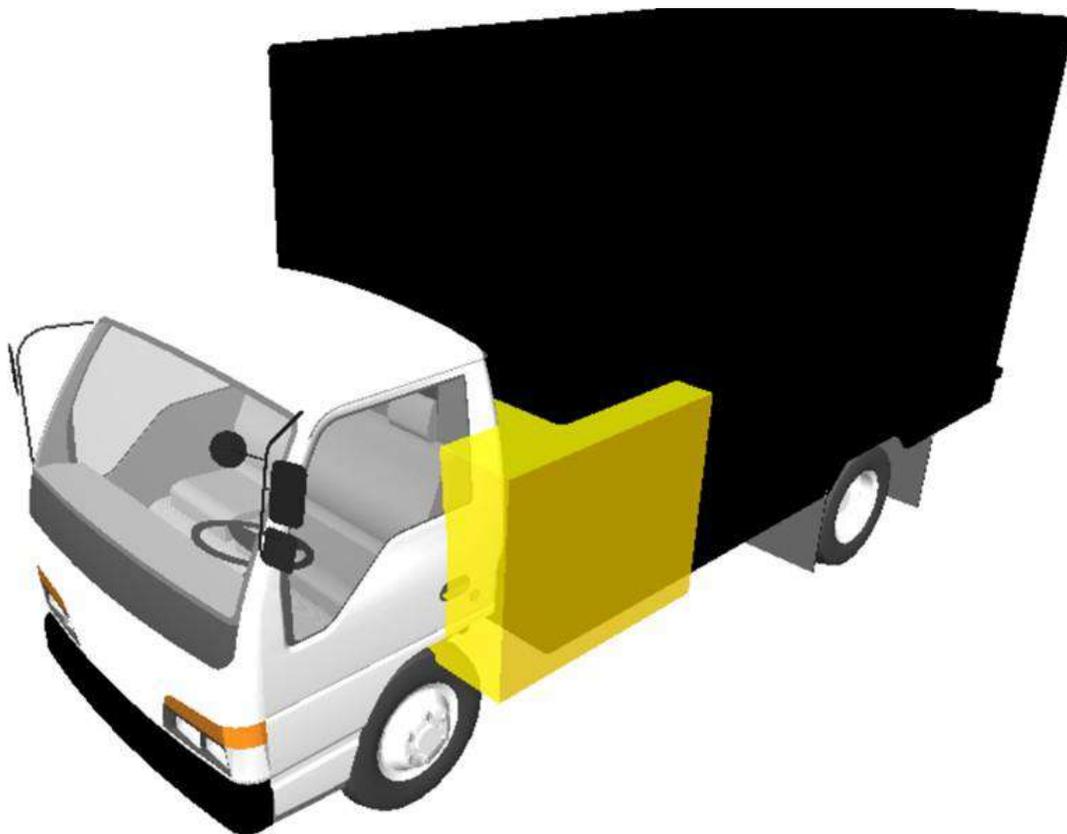
Imagen No. 26: En esta imagen se observa con los recuadros amarillos la ubicación de los daños o evidencia en la camioneta. Elaboración a escala en el software Trimble Forensics Reveal.

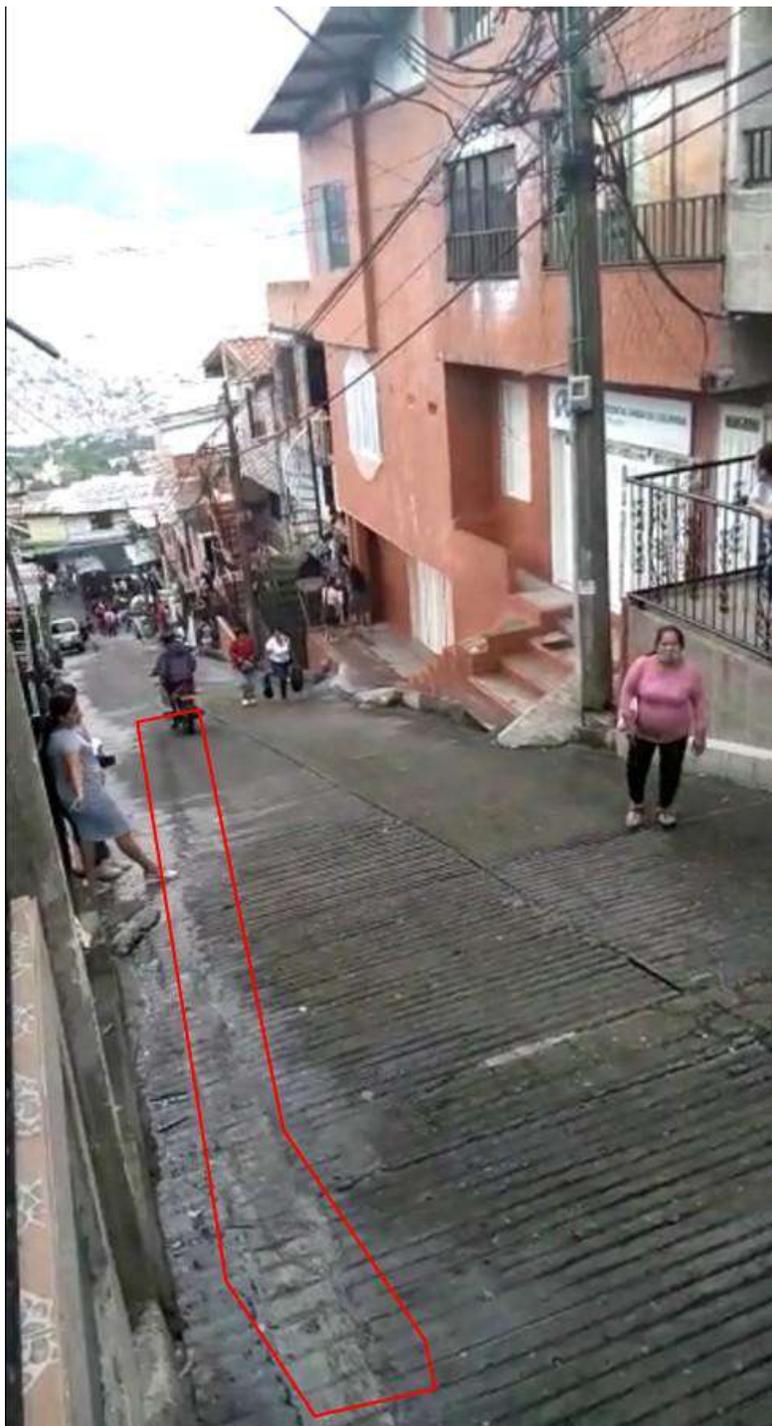
**Imagen No. 34:** En esta imagen sustraída de uno de los videos aportados, se observa la huella de arrastre de llanta.

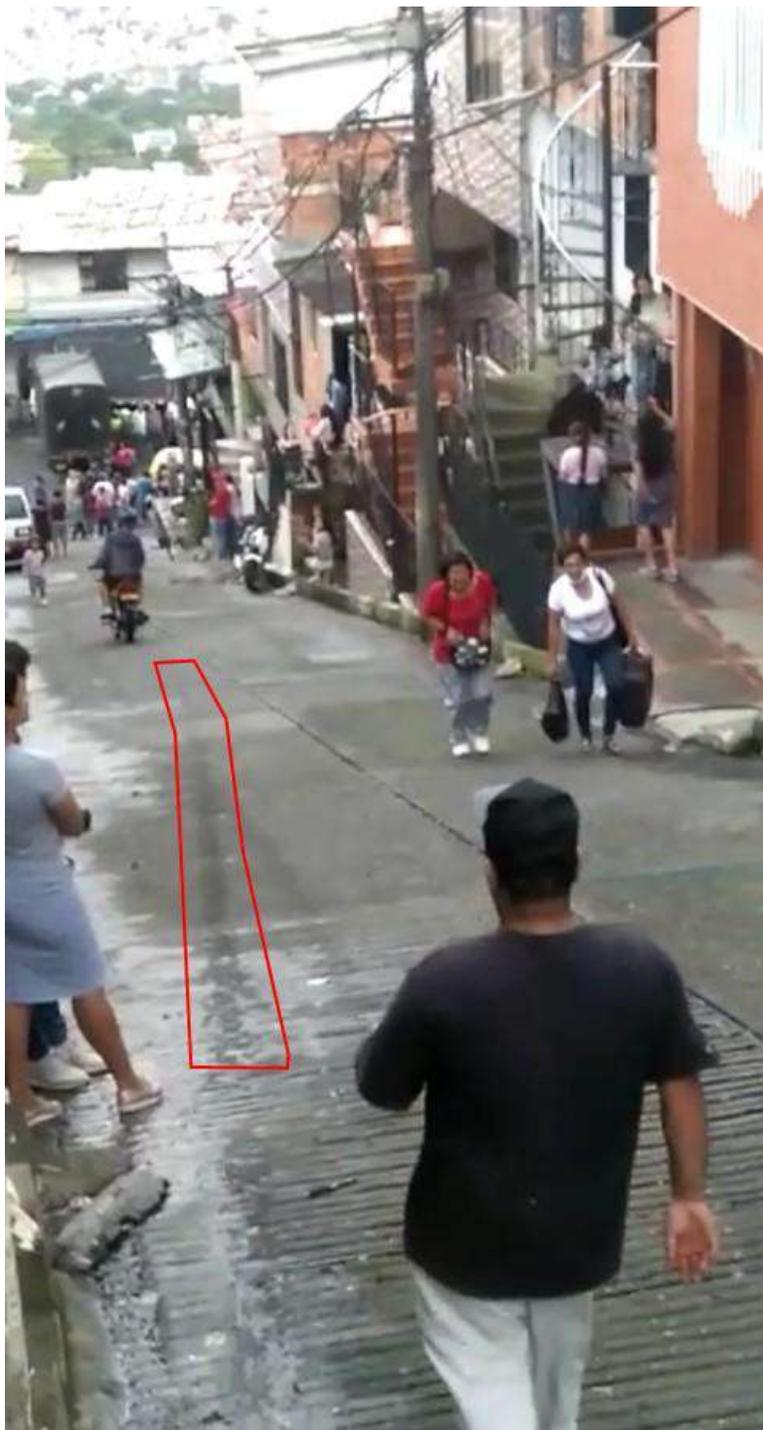
**Imagen No. 35:** En esta imagen sustraída de uno de los vídeos del día de los hechos se aprecia la huella de arrastre de llanta acotada por la autoridad.

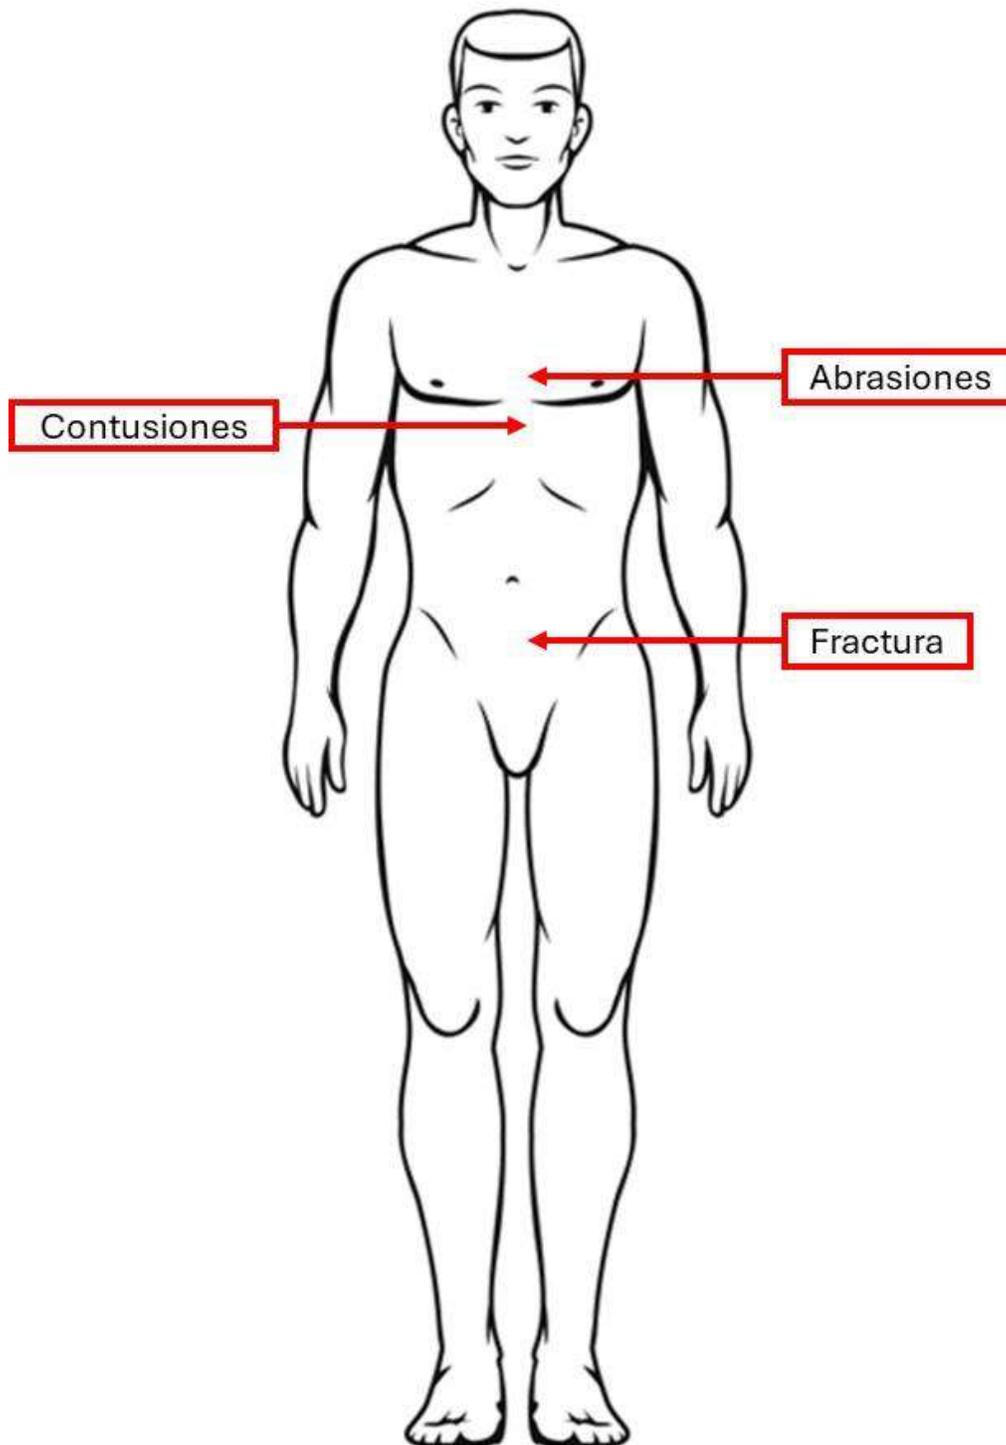
- Equimosis violácea en fosa iliaca izquierda, dorso, cadera y miembro inferior izquierdo.
- Abrusiones de fondo rojizo en lado izquierdo de región toraco abdominal, dorso y miembros.
- Fractura compleja de pelvis.
- Sección de ramas intrapélvicas viscerales de arterias hipogástricas.
- Contusiones en lóbulos pulmonares inferiores.
- Hemotórax residual.

**Imagen No. 38:** En esta imagen se observa la ubicación de las lesiones en el peatón.
