<b>INFORME INVESTIGADOR DE CAMPO – FPJ - 11</b> Este informe será rendido por la Policía Judicial																																																																																																																																	
Departamento										VALLE										Municipio										CANDELARIA										Fecha										2021										11										8										Hora										1										4										3										0

<b>3. DIRECCIÓN DONDE SE REALIZA LA ACTUACIÓN</b>																																																											
Zona: Urbana <input type="checkbox"/> Rural <input checked="" type="checkbox"/>																														Nombre o número de comuna / localidad vía Villarica-Palmira																													
Barrio / Vereda: SECTOR "los balsos"																														kilómetro 31 sector los balsos el triunfo																													
Dirección: CANDELARIA																														Otros:																													
Características del lugar: ES UNA VIA RECTA, PLANA, EN DOBLE SENTIDO DE CIRCULACION.

<b>7. RESULTADOS DE LA ACTIVIDAD INVESTIGATIVA (descripción clara y precisa de los resultados)</b>																																																											
Fecha de los hechos:

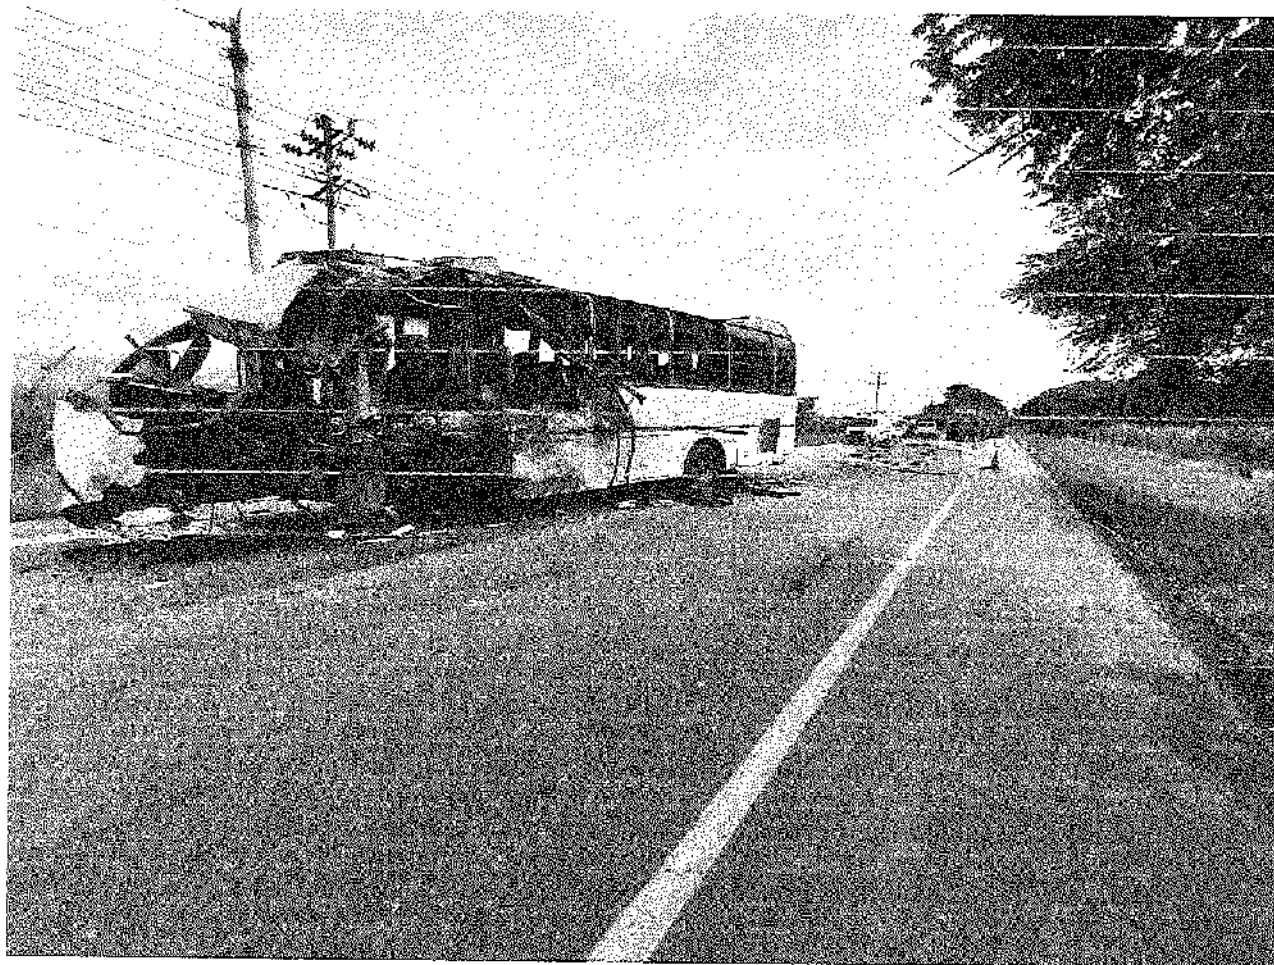
Fotografía panorámica tomada, en esa imagen podemos observar la posición final de los vehículos con relación a la vía.

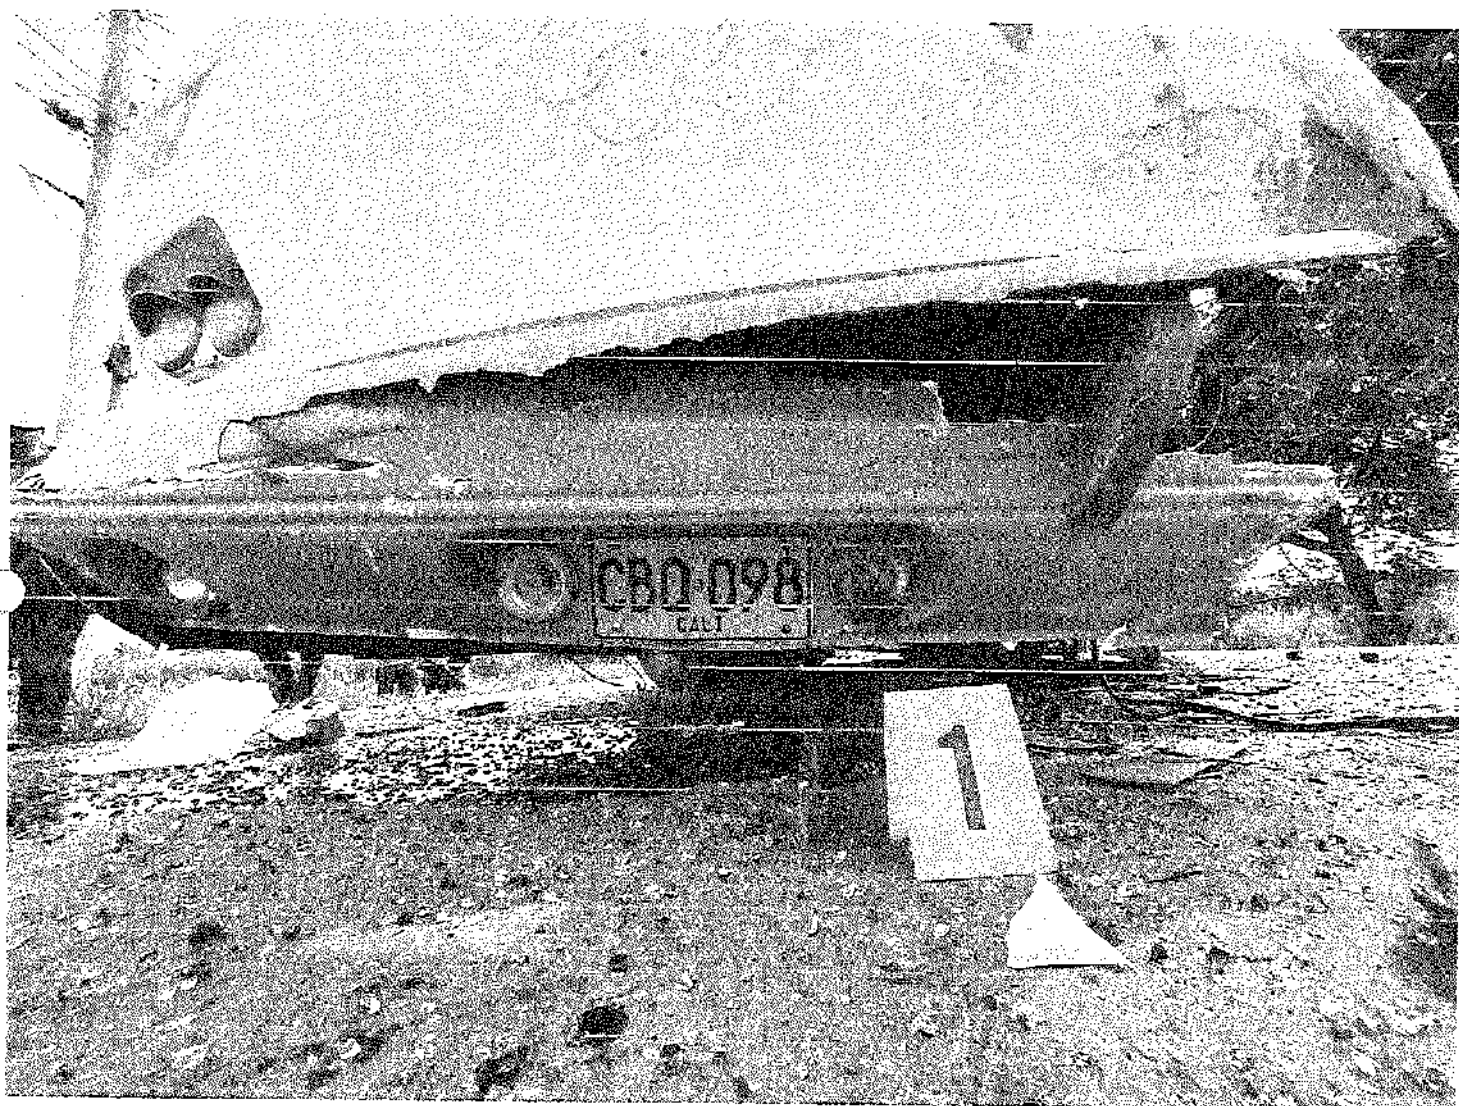
Fotografía primer plano podemos observar la identificación plena del bus.  
Placas: **CBQ-098**

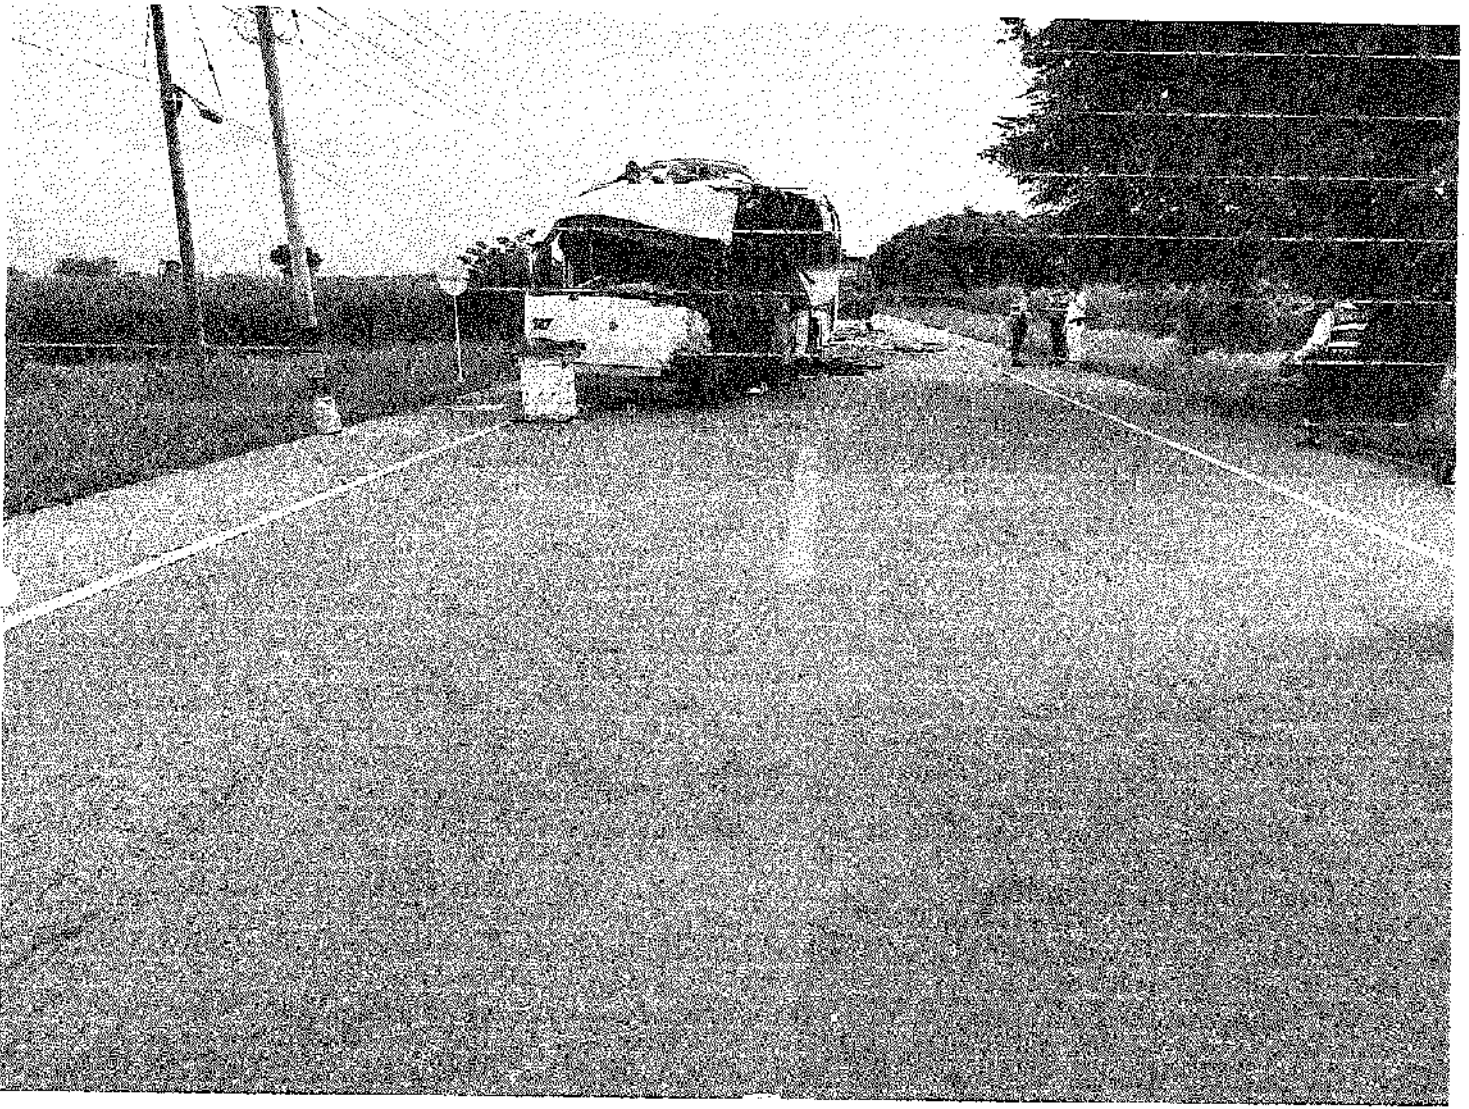
Fotografía panorámica tomada, en esa imagen podemos observar la posición final del vehículo con relación a la vía.

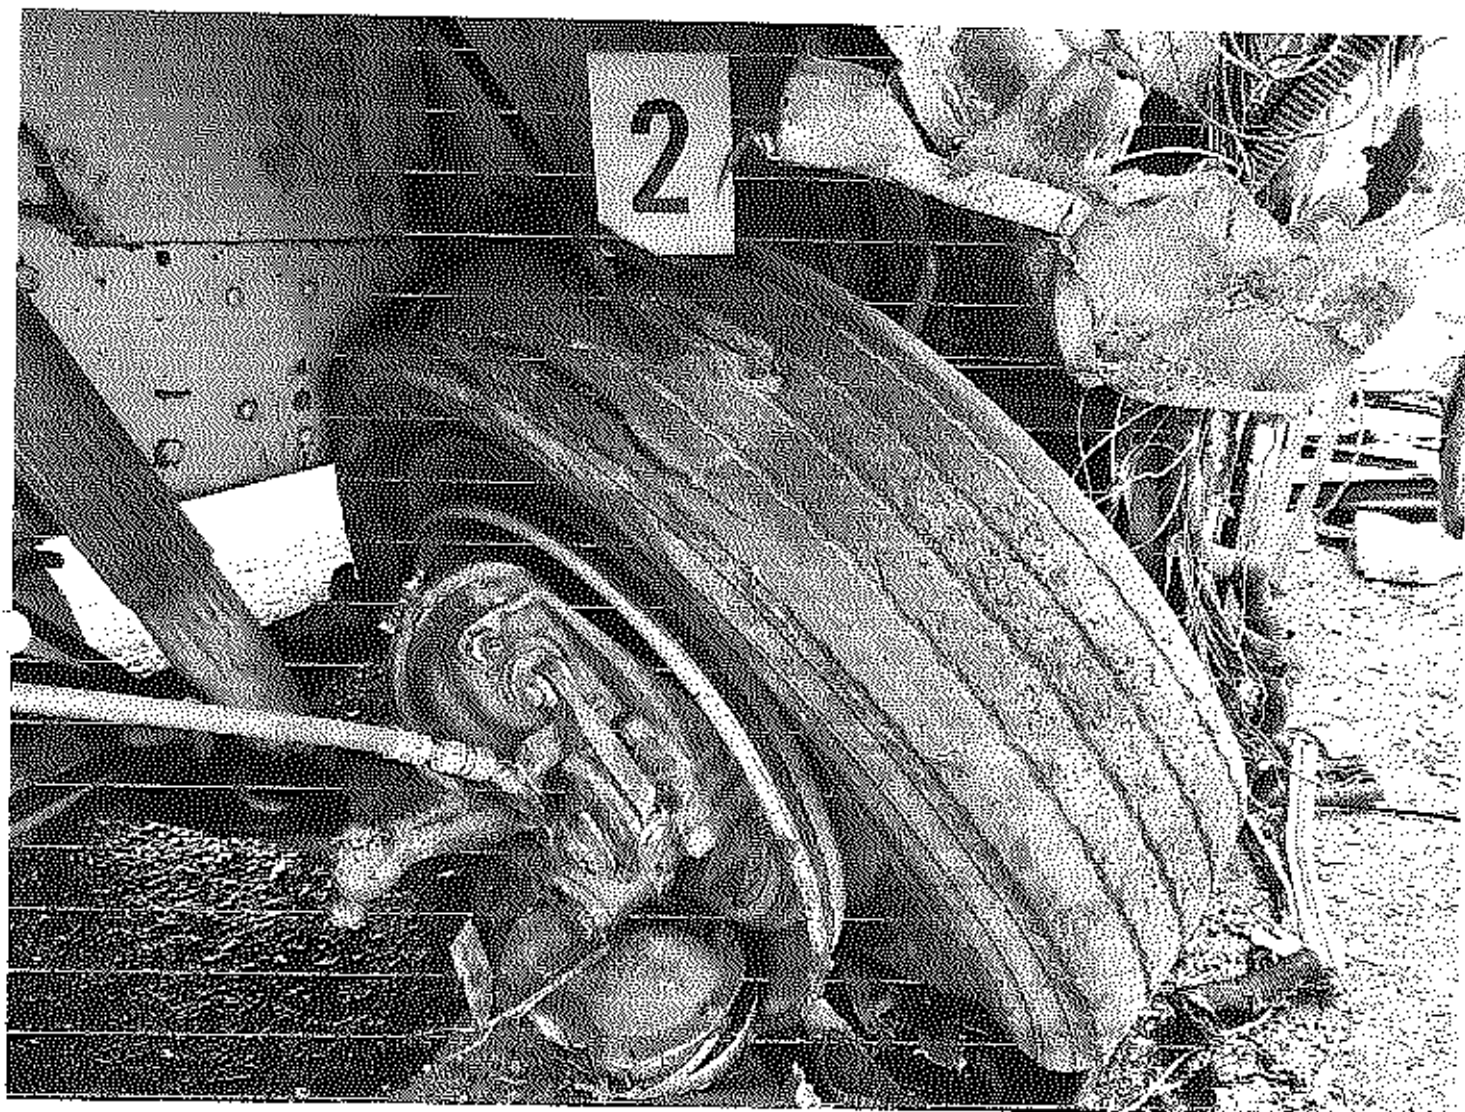
Fotografía tomada primer plano donde podemos observar el daño sufrido por la llanta.

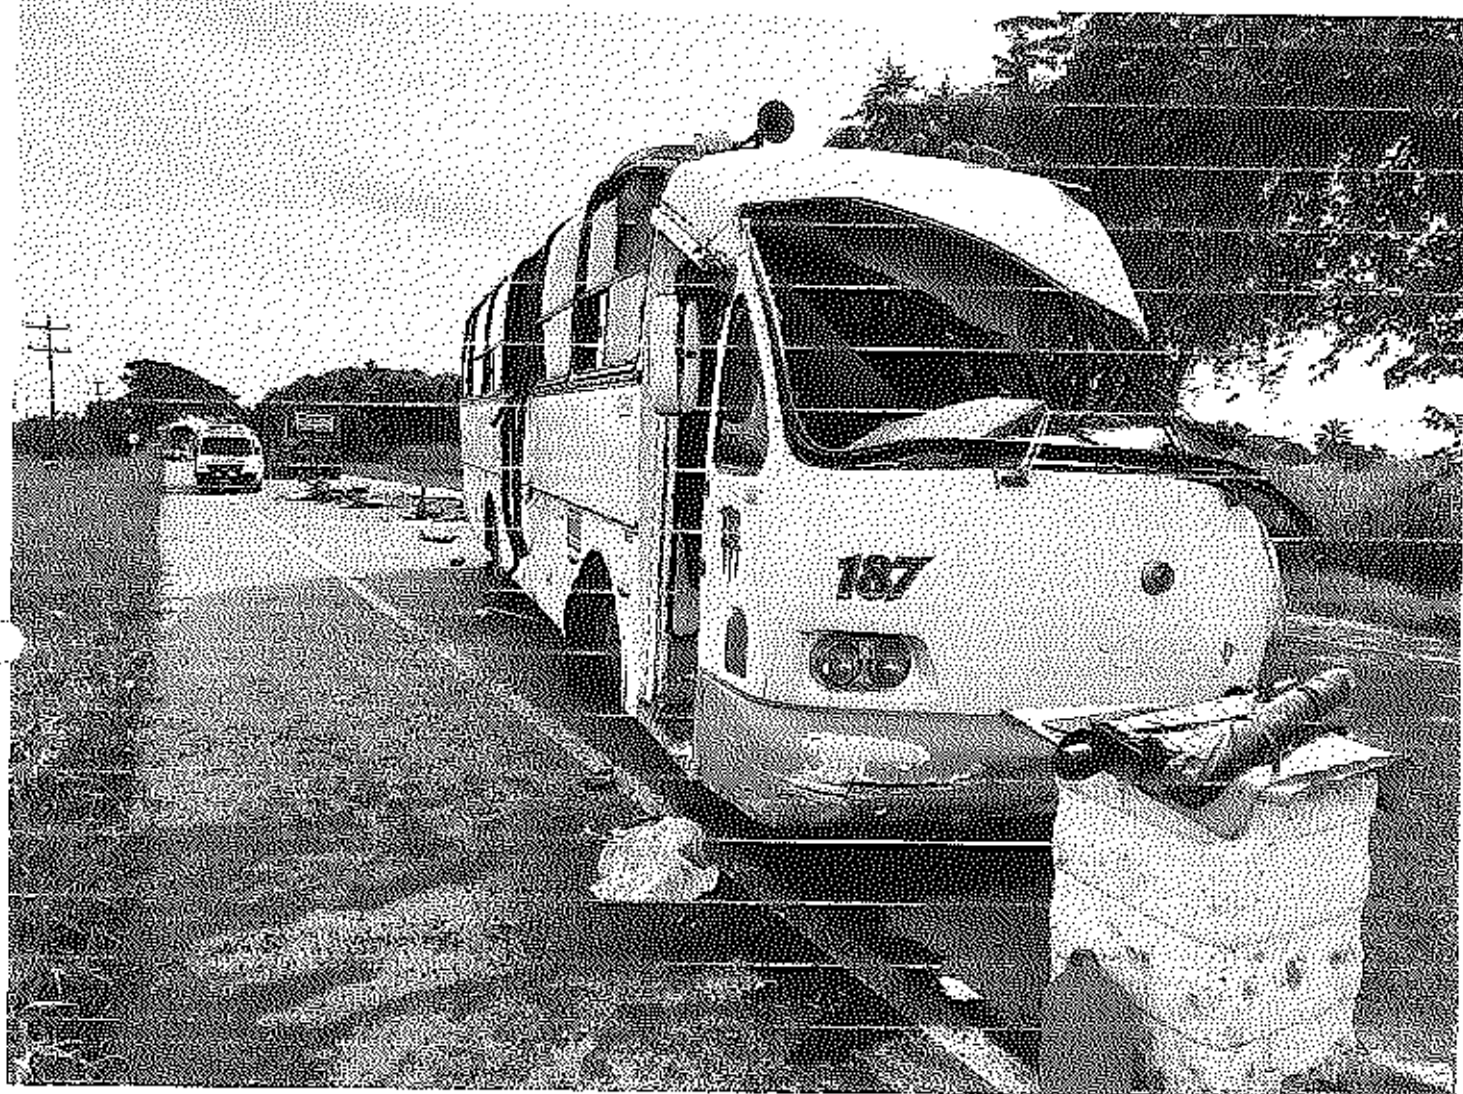
Fotografía panorámica tomada, en esa imagen podemos observar la posición final del vehículo con relación a la vía desde otra posición.

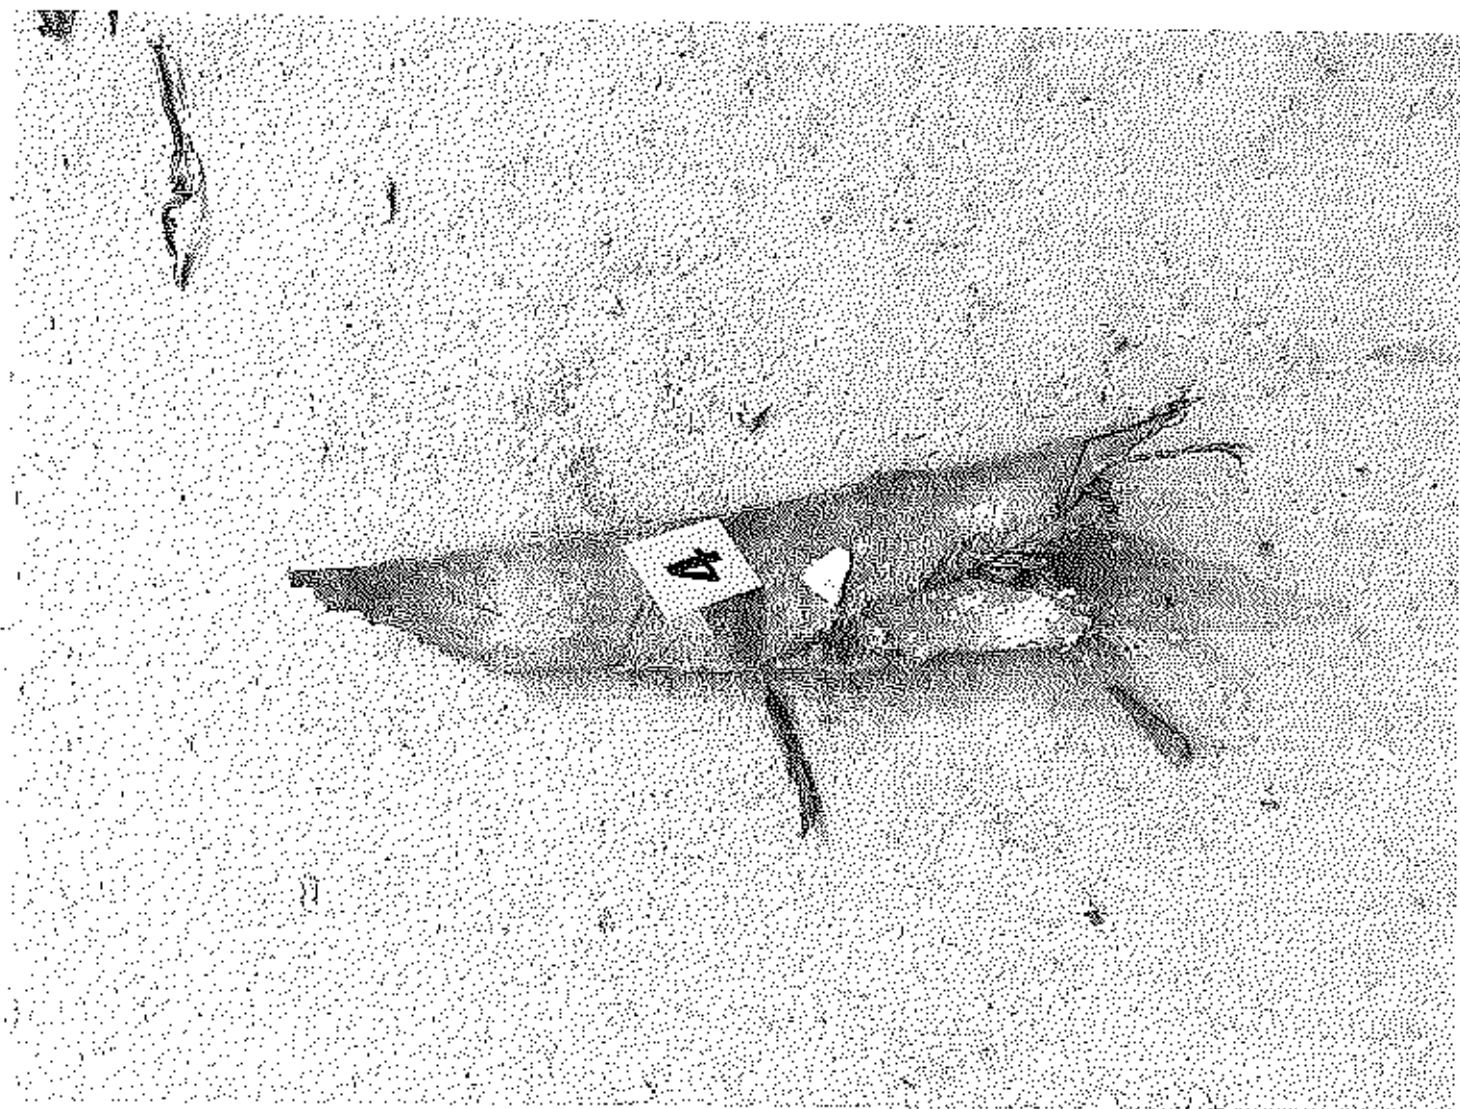
Fotografía primer plano podemos observar vestigio dejado por el daño de la llanta .

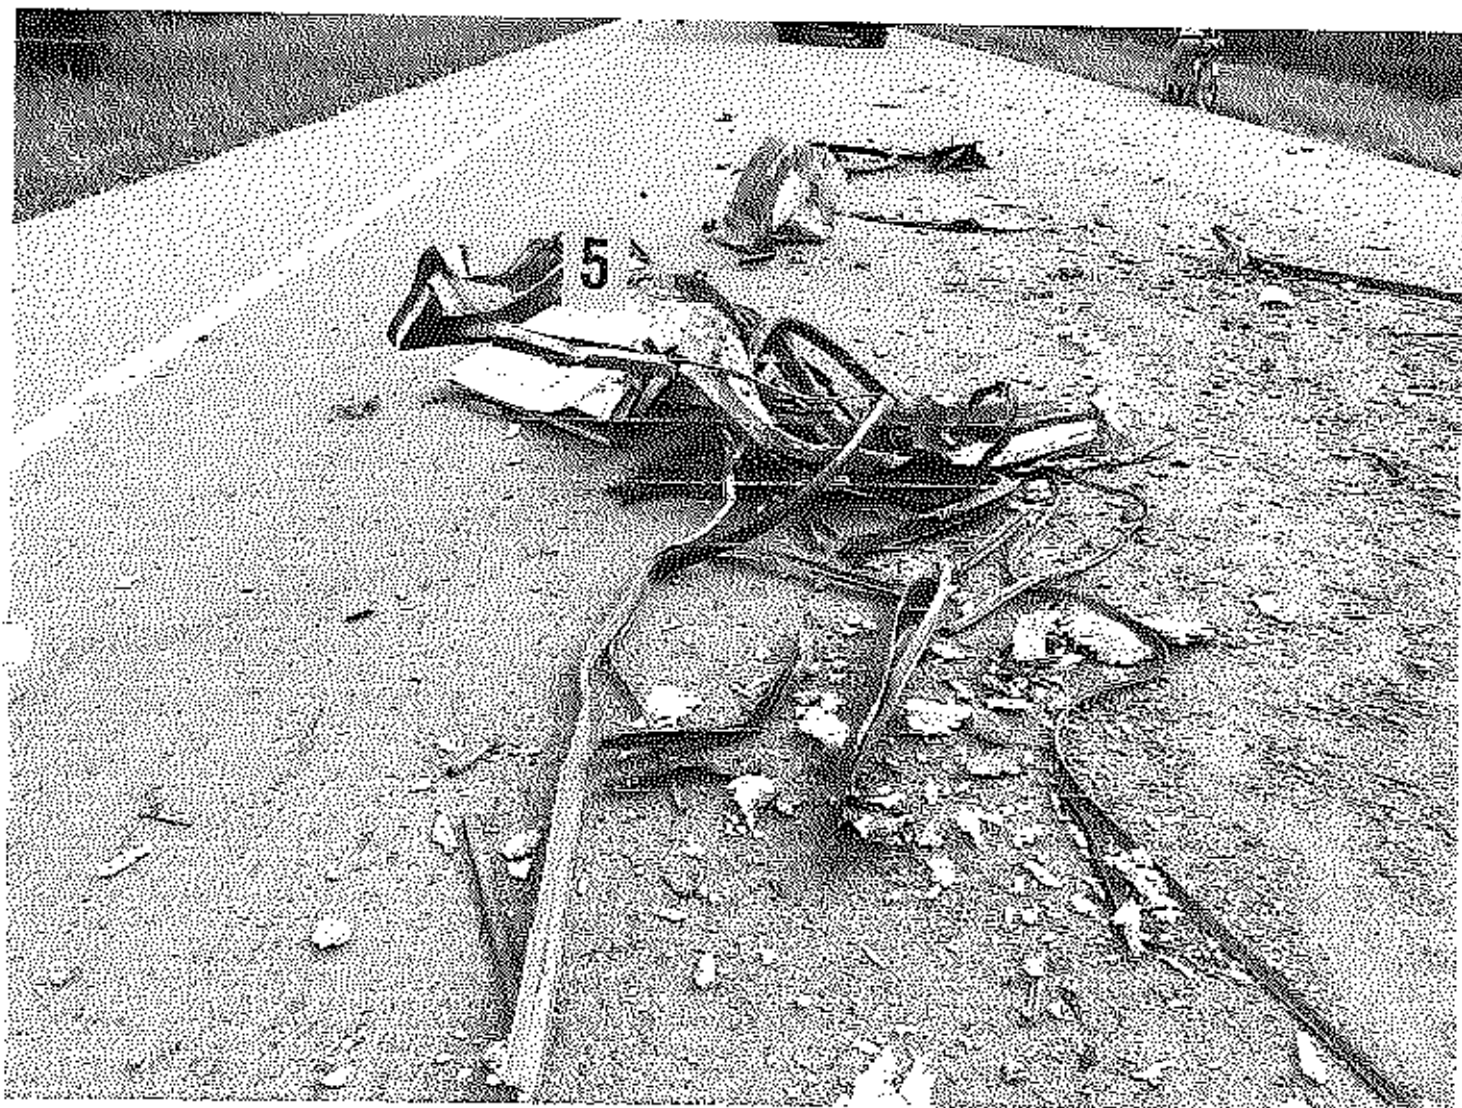
Fotografía primer plano podemos observar más vestigios y láminas del bus que quedaron sobre la calzada

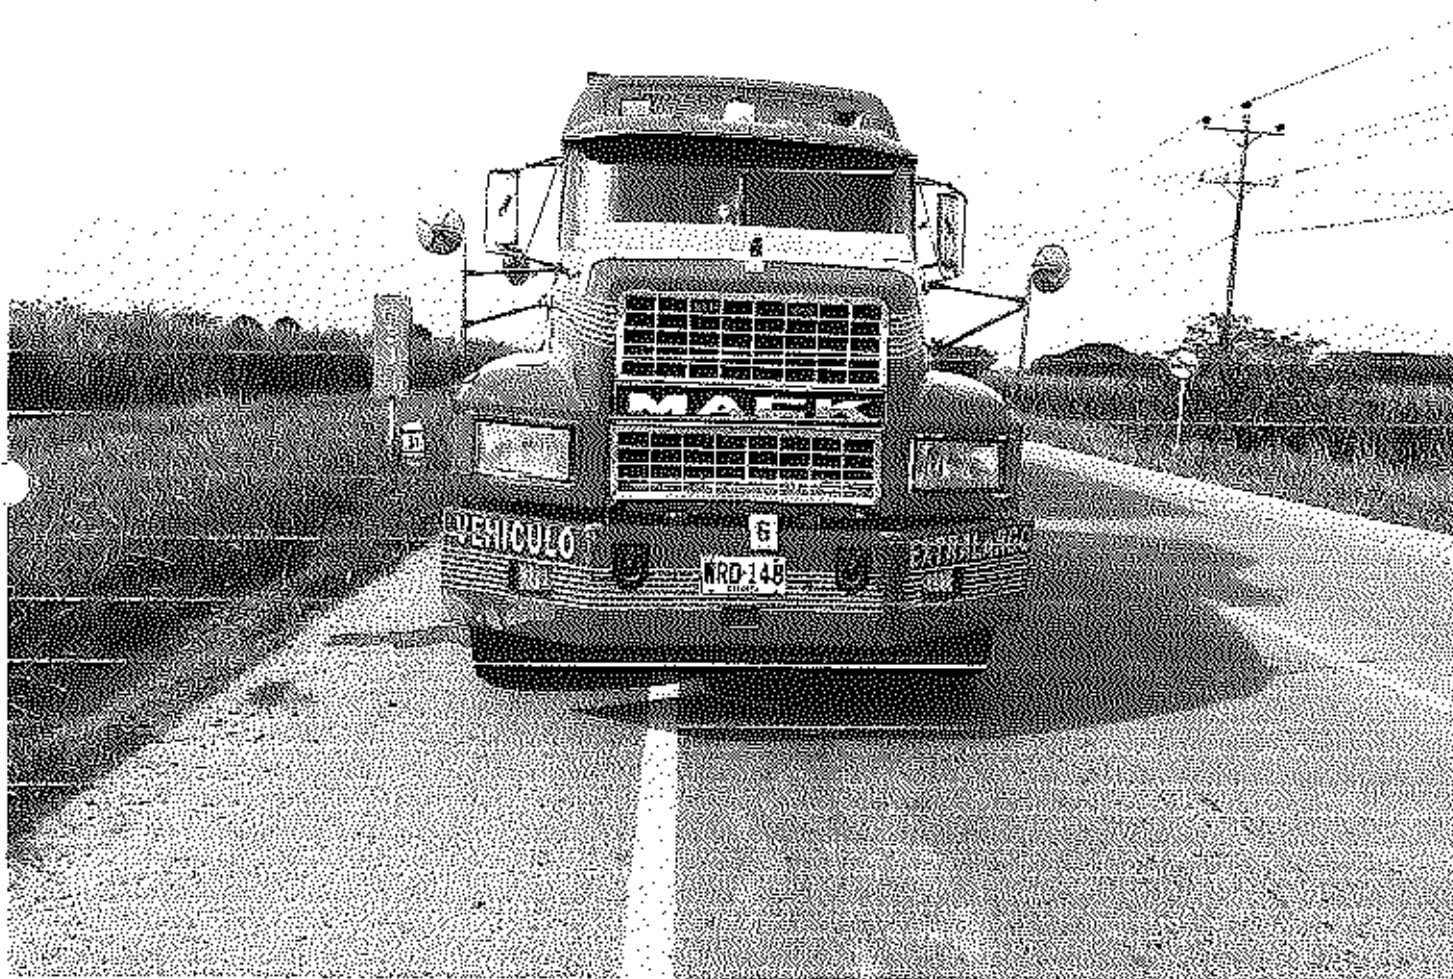
Fotografía primer plano podemos observar la identificación plena del tracto camión  
Placas: WRD-148

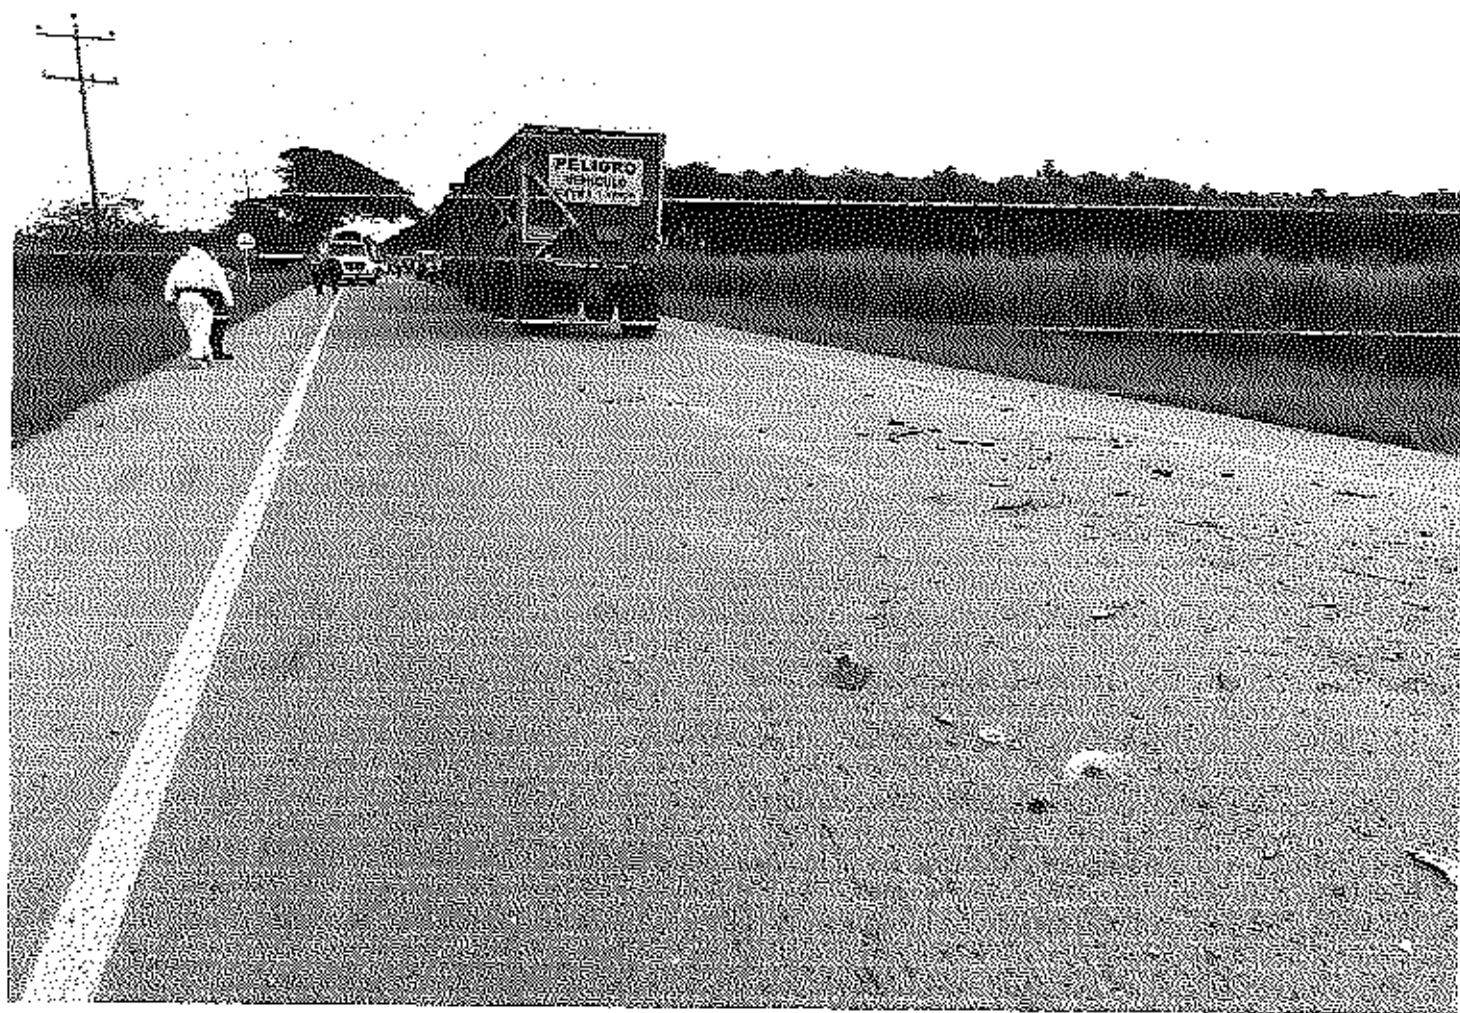
Fotografía panorámica tomada, en esa imagen podemos observar la posición final del tracto camión con sus remolques con relación a la vía.

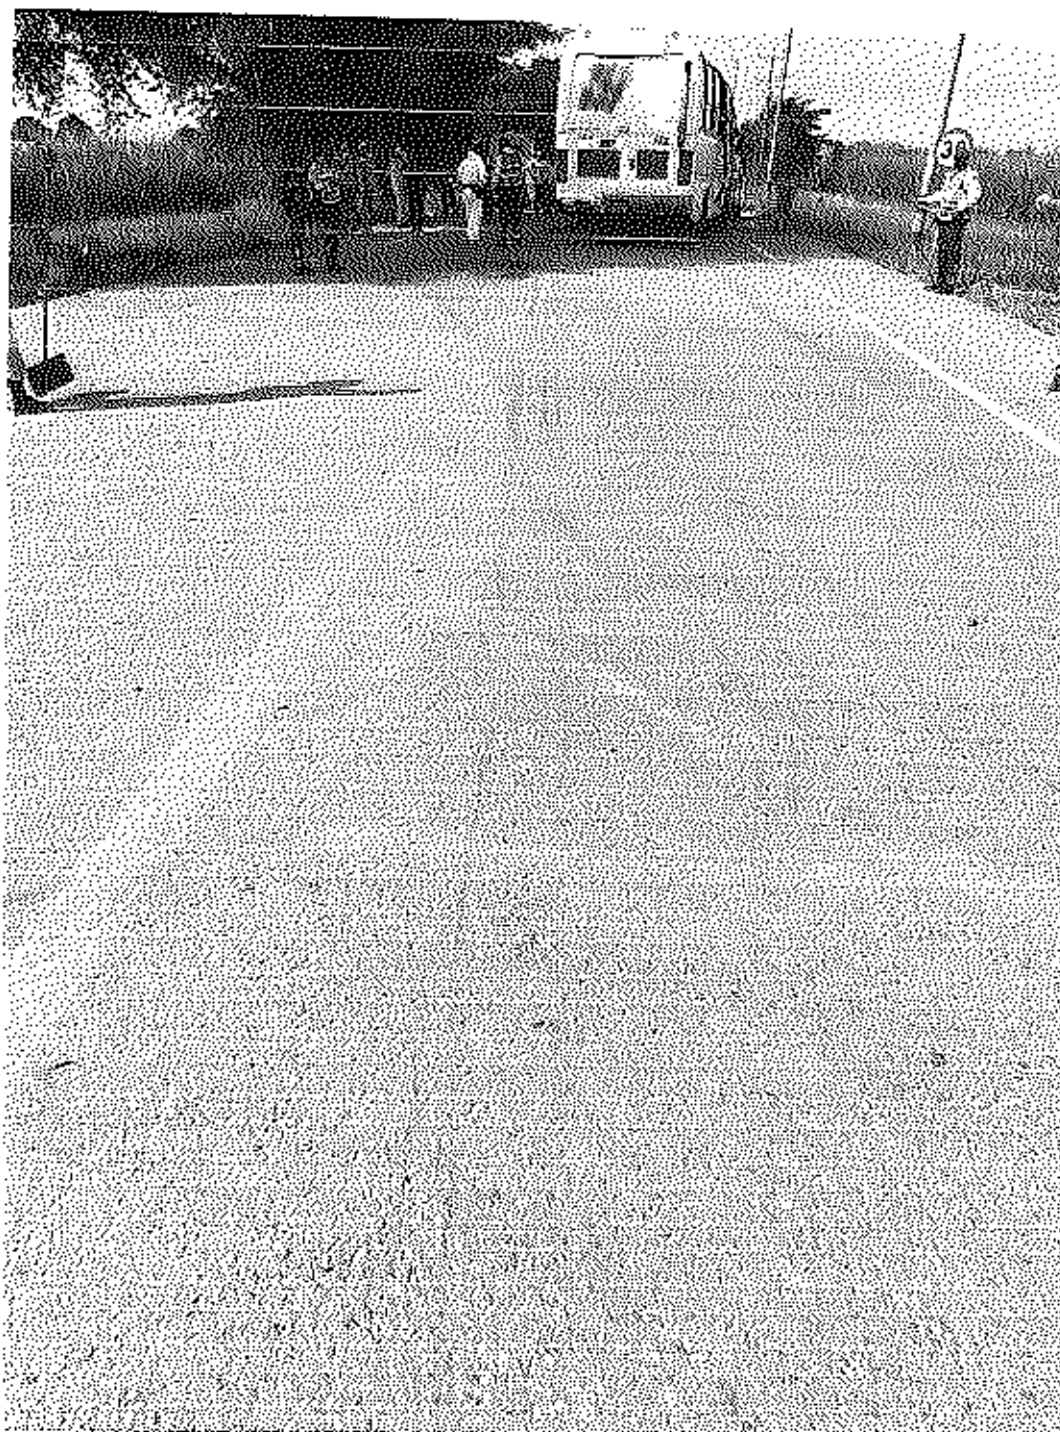
Fotografía primer plano podemos observar una huella de derrape de la llanta que comienza en su carril y finaliza dentro del carril contrario
