INFORME TÉCNICO DE RECONSTRUCCIÓN DE ACCIDENTES DE TRÁNSITO

CASO No 6372

PLACA: GDT868

MARZO DE 2024

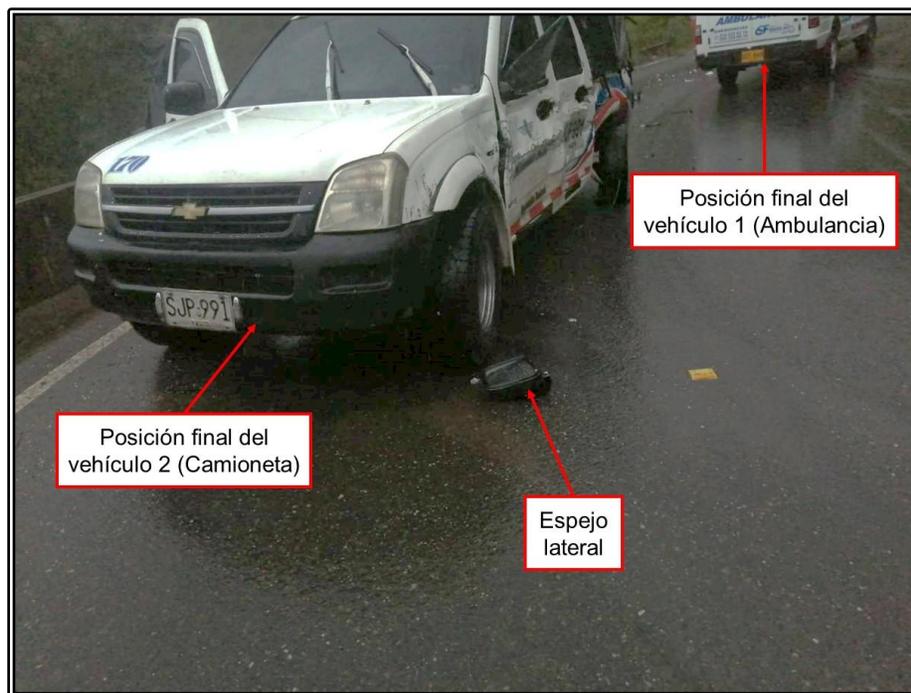
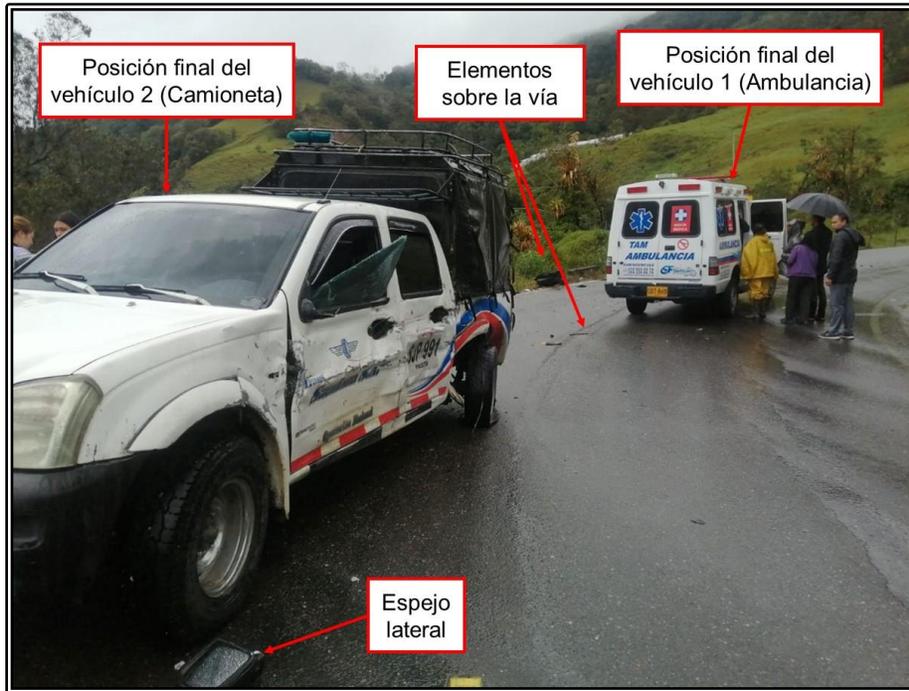
Entre los elementos aportados se cuenta con imágenes de las posiciones finales de los vehículos, así mismo se evidencian el espejo lateral izquierdo del vehículo 2 (Camioneta) sobre la vía. Es de resaltar que se denotan algunos elementos sobre la vía de los cuales no se puede determinar si son producto de la colisión y corresponde a alguno de los dos vehículos involucrados:

Imagen 2.10 Posición reportada del vehículo

Imagen 2.11 Posición reportada del vehículo

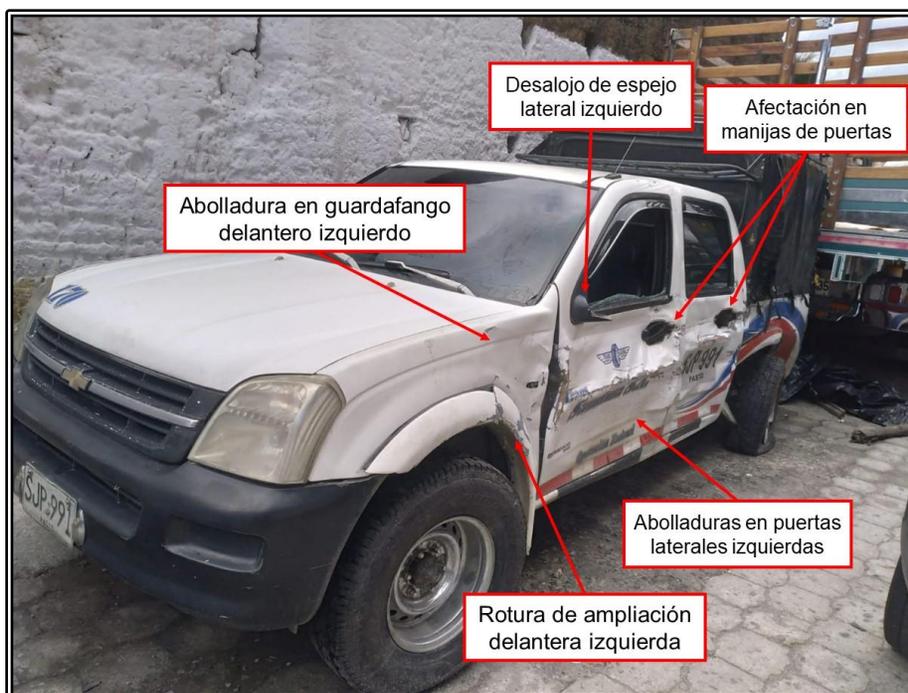
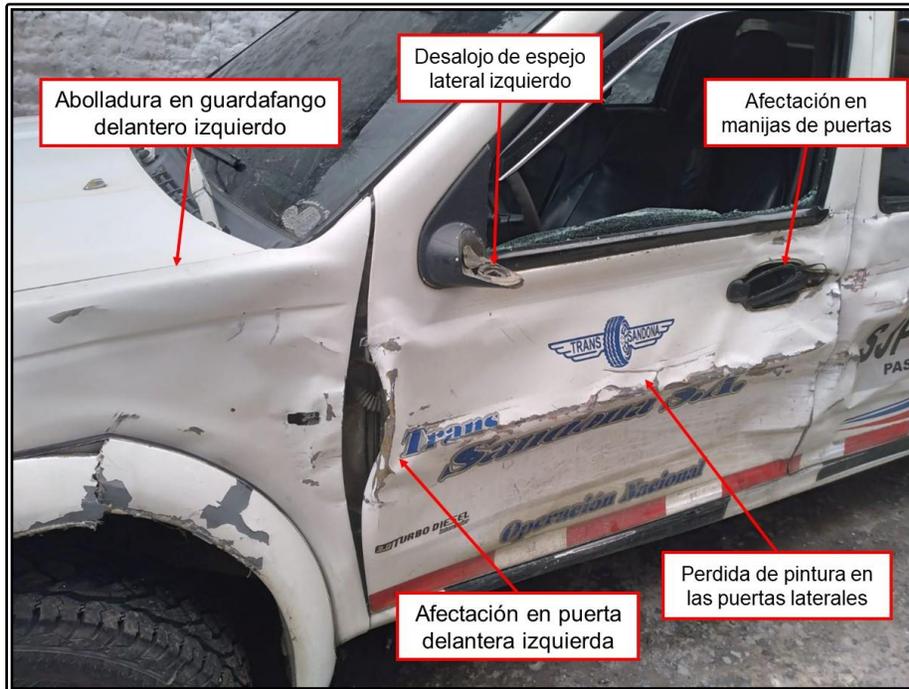
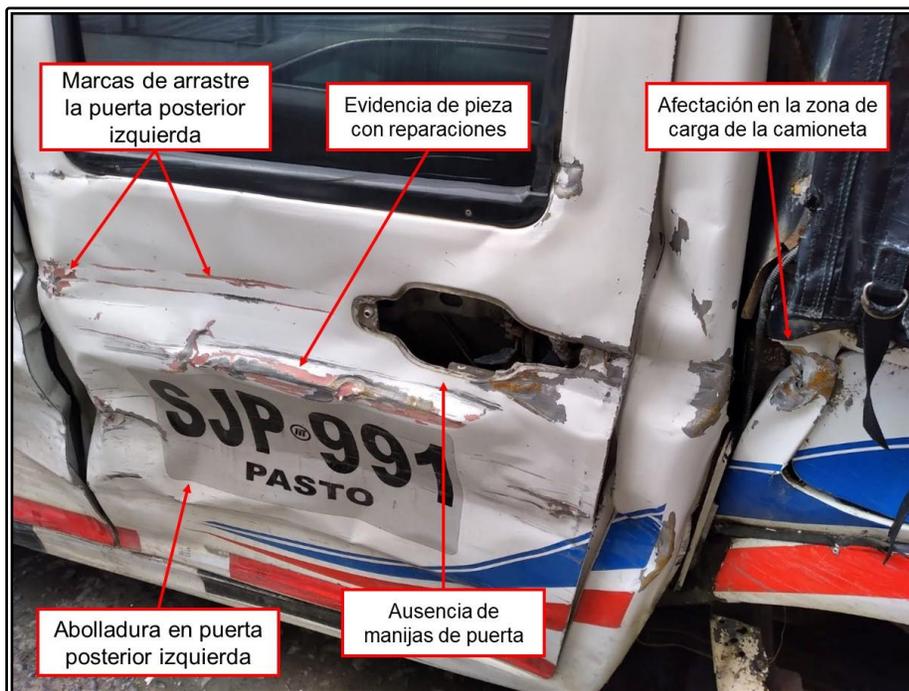
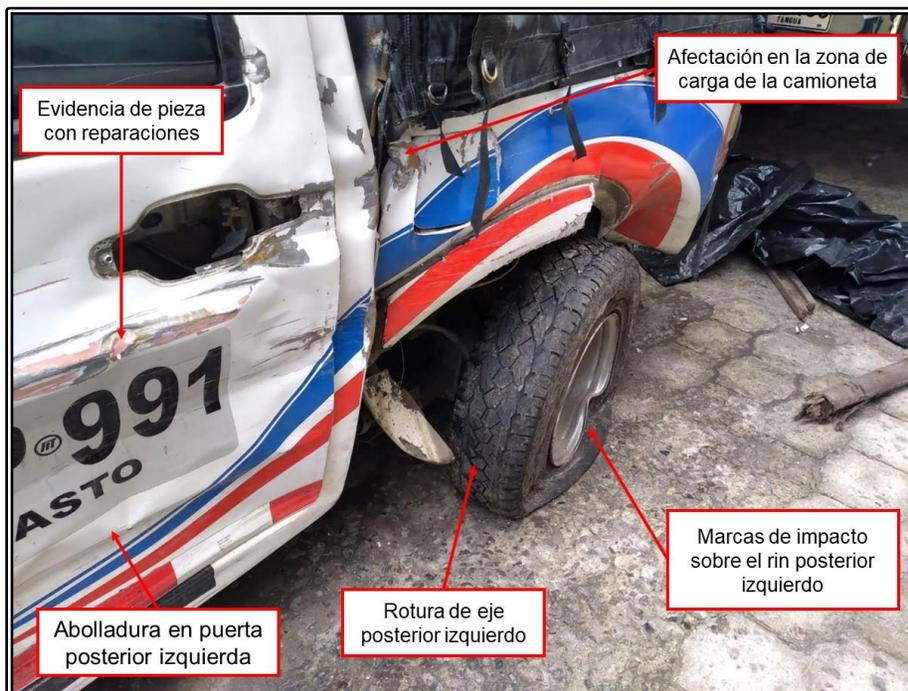
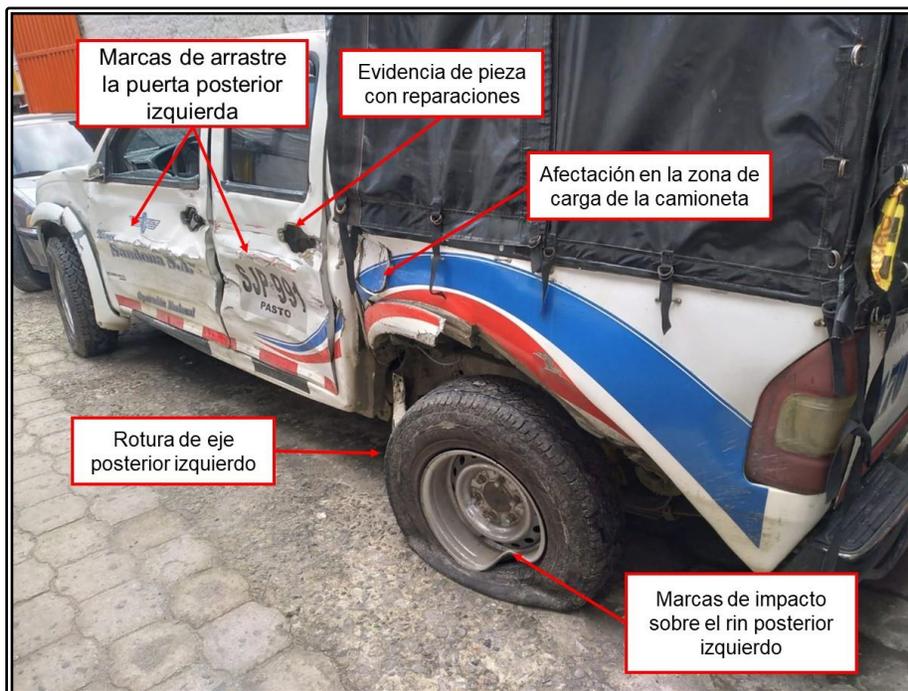
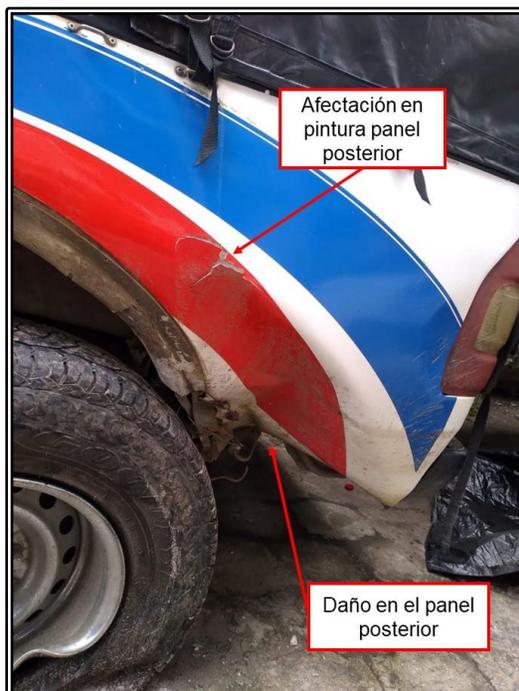
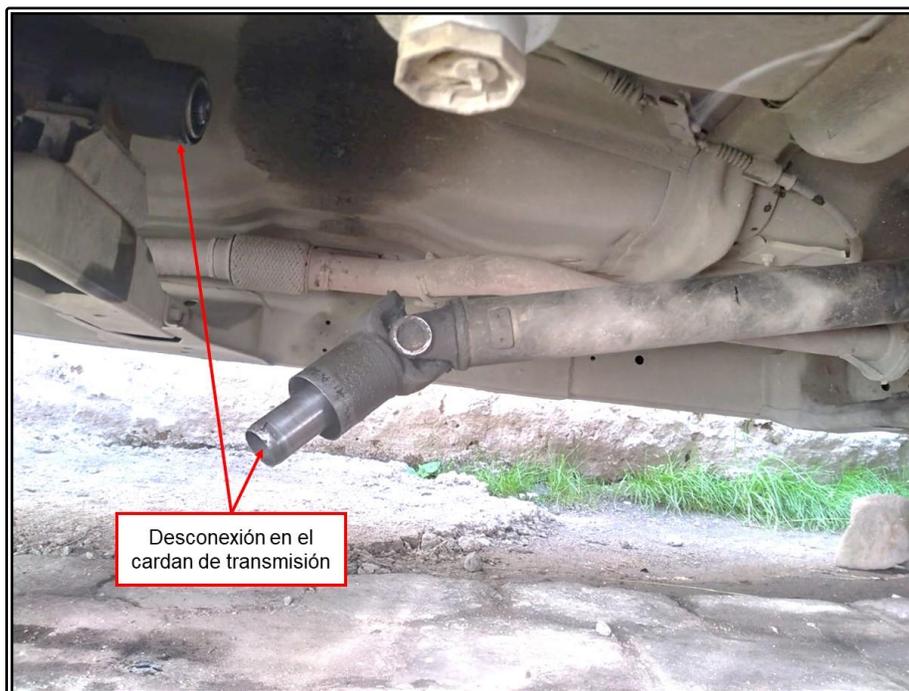
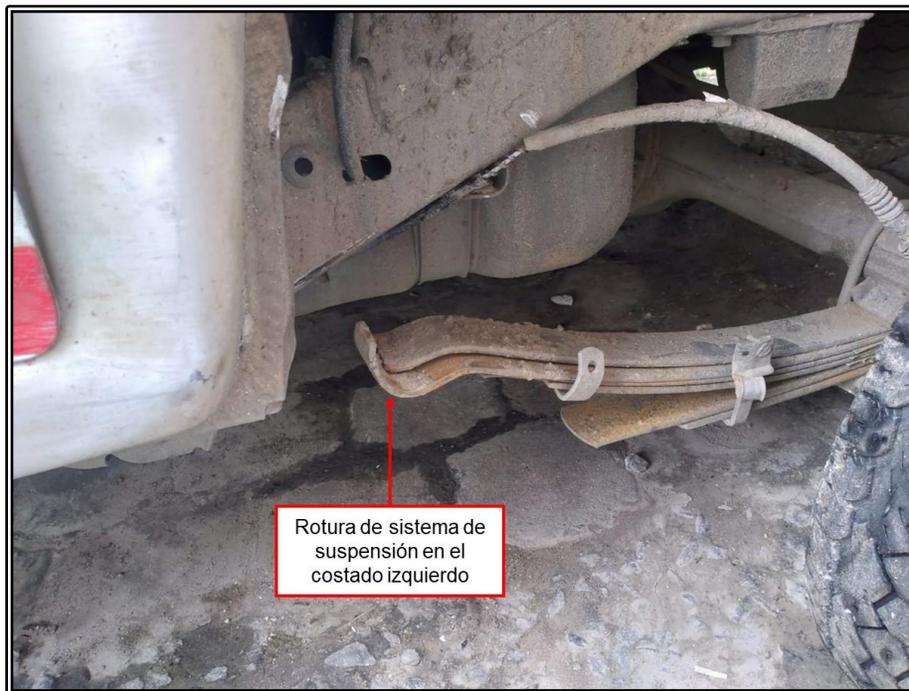
Dentro de la información aportada se cuenta con imágenes del vehículo 2 (Camioneta) en el cual se denotan las afectaciones sobre el lateral izquierdo del vehículo involucrado:

Imagen 3.2 Identificación de rastros sobre el vehículo (Camioneta)

Imagen 3.3 Identificación de rastros sobre el vehículo (Camioneta)

Imagen 3.4 Identificación de rastros sobre el vehículo (Camioneta)

Imagen 3.5 Identificación de rastros sobre el vehículo (Camioneta)

Imagen 3.6 Identificación de rastros sobre el vehículo (Camioneta)

Imagen 3.7 Identificación de rastros sobre el vehículo (Camioneta)

Imagen 3.8 Identificación de rastros sobre el vehículo (Camioneta)

Imagen 3.9 Identificación de rastros sobre el vehículo (Camioneta)

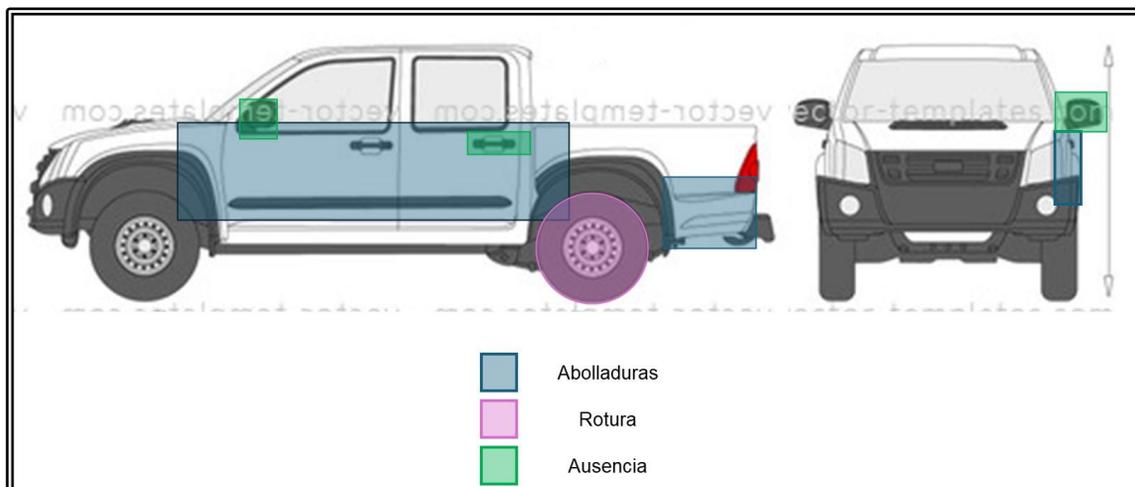
Imagen 3.10 Ubicación de la zona de daños

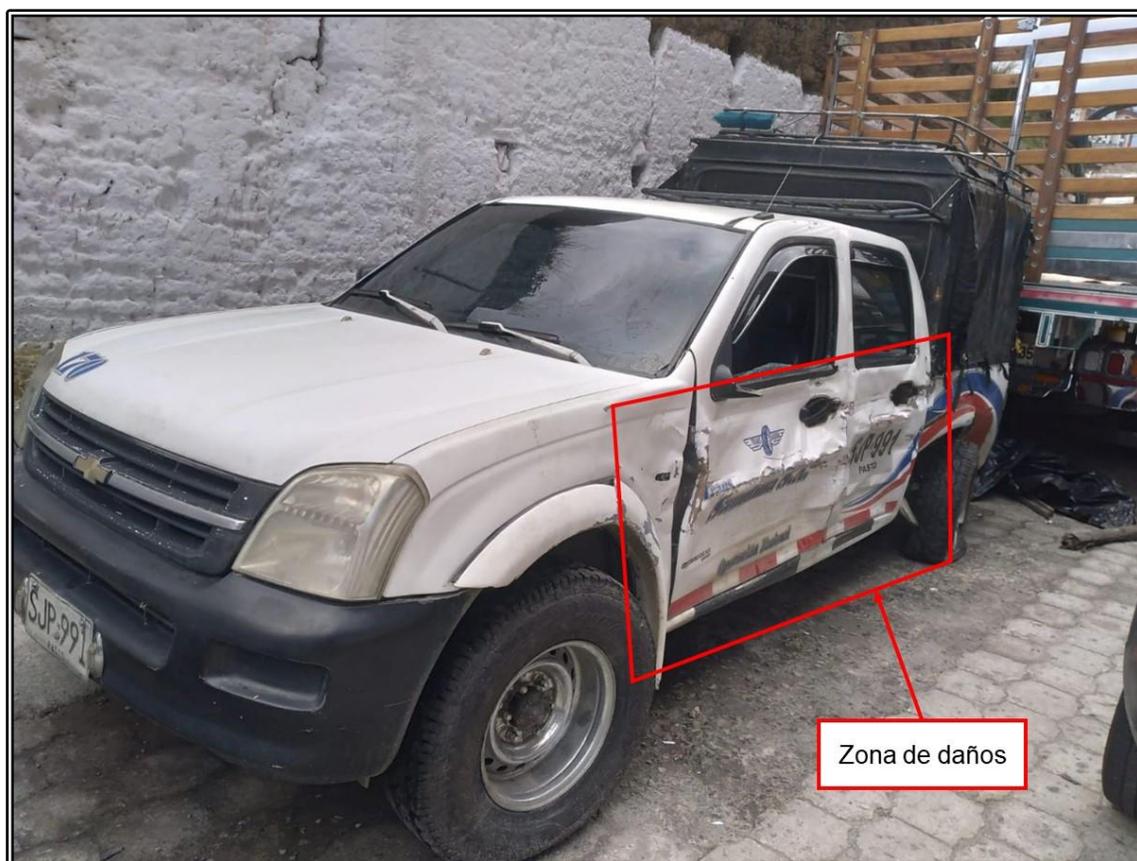
Imagen 3.11 Comparativa de posibles rastros en el vehículo

- La altura de la zona de daños en las puertas laterales se ubica entre 0.6 m a 1.16 m.
- La altura en el panel posterior se ubica a una altura entre 0.45 m a 0.9 m.

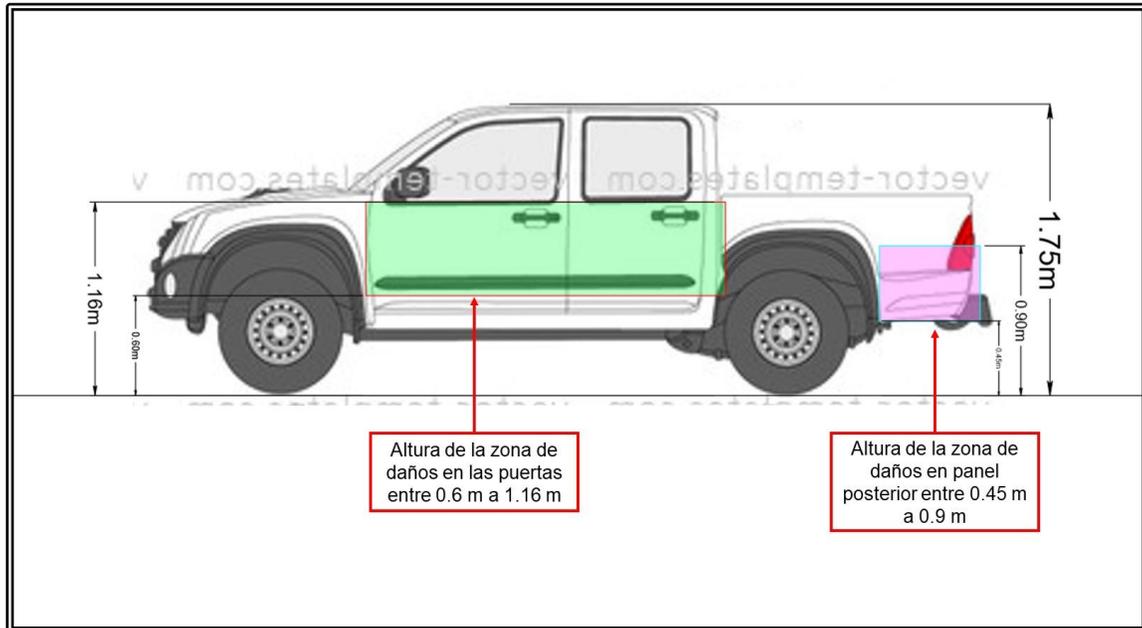
Imagen 3.12 Altura de la zona de daños en la camioneta

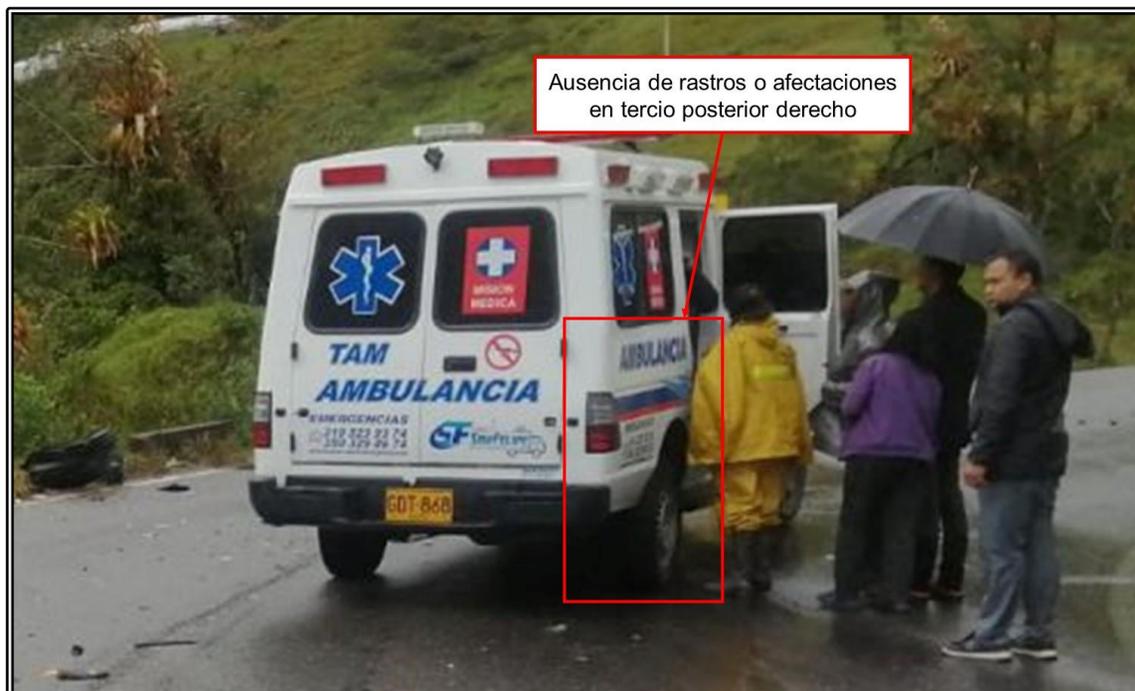
- Validando el material aportado se indica que en el costado posterior derecho del vehículo 1 (Ambulancia) no se aprecian afectaciones o rastros producto del impacto.

Imagen 4.3 Ausencia de afectaciones en el tercio posterior derecho

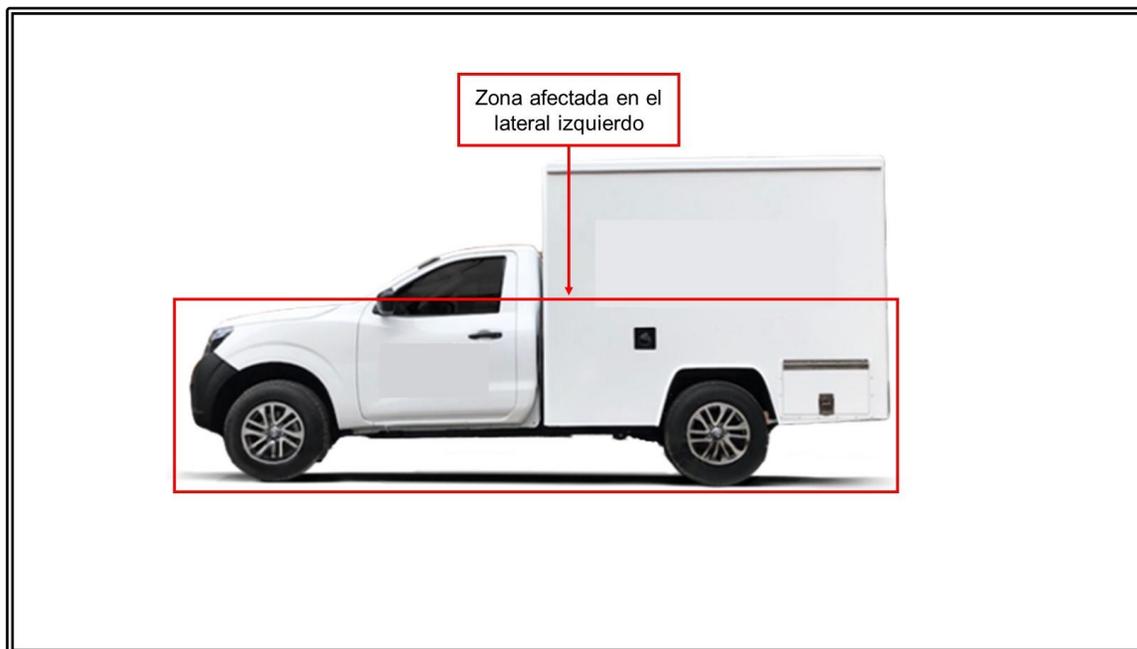
A partir de las posiciones finales registradas en el material fotográfico aportado y las afectaciones presentes en el lateral izquierdo del vehículo 2 (Camioneta) se indica que de presentarse la secuencia de impacto se debió afectar el costado lateral izquierdo de la ambulancia.

Imagen 4.4 Posible zona de contacto en la ambulancia

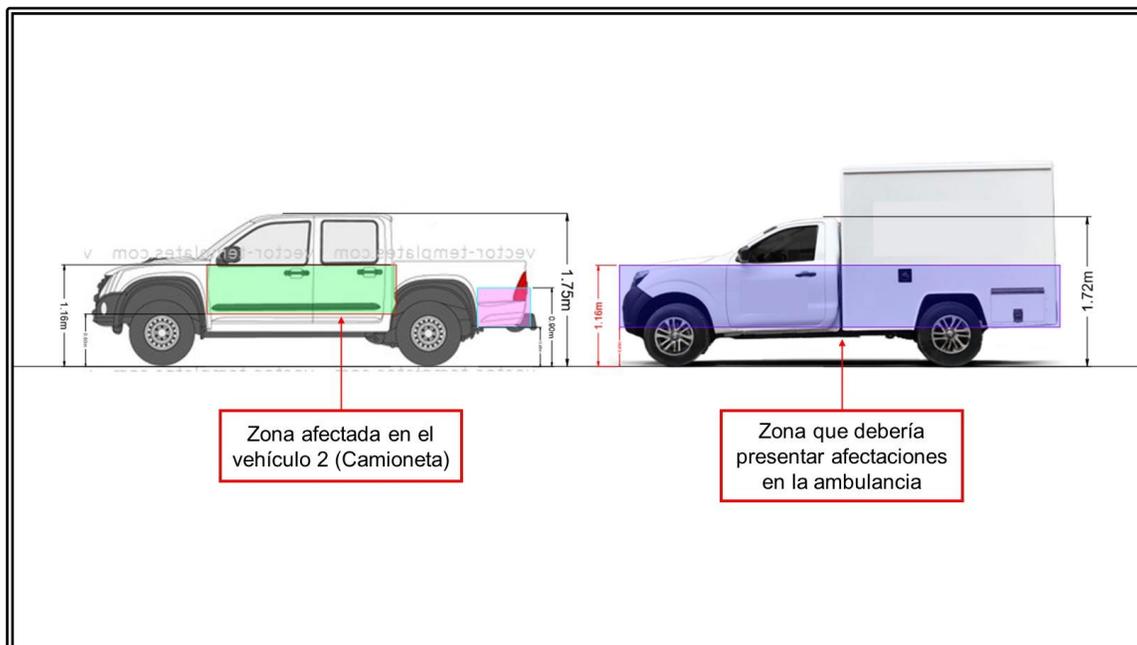
Realizando la comparación de alturas de las zonas afectadas en el vehículo 2 (Camioneta) con respecto a la estructura y la geometría del vehículo 1 (Ambulancia) se establece que de presentarse el contacto la ambulancia debería presentar daños en:

- Paragolpes delantero.
- Puerta delantera.
- Afectación en espejo lateral.
- Daños en carrocería.

Imagen 4.5 Comparativa de alturas

2. Con base en la documentación aportada no se puede establecer de forma certera la zona afectada en el **vehículo 1 (Ambulancia)**, sin embargo, realizando una primera aproximación **las afectaciones se debieron presentar a una altura entre 0.45 m a 0.16 m con respecto al nivel del suelo.**

3. En relación con lo anterior se establece que, de presentarse el contacto, las zonas que pudieron presentar daños serían: Paragolpes, puerta lateral, espejo lateral, guardafango delantero izquierdo y carrocería.

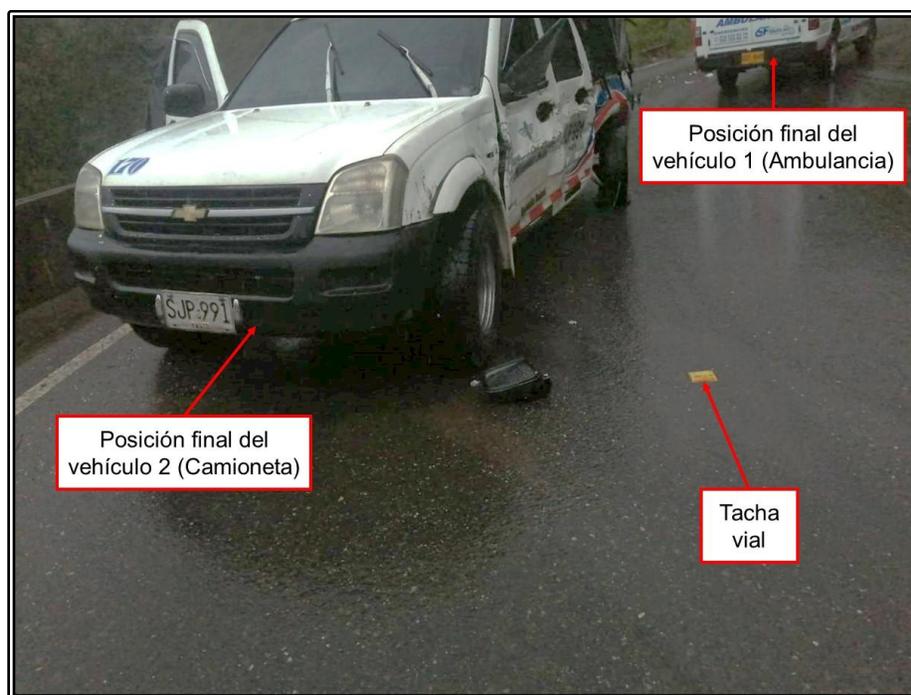
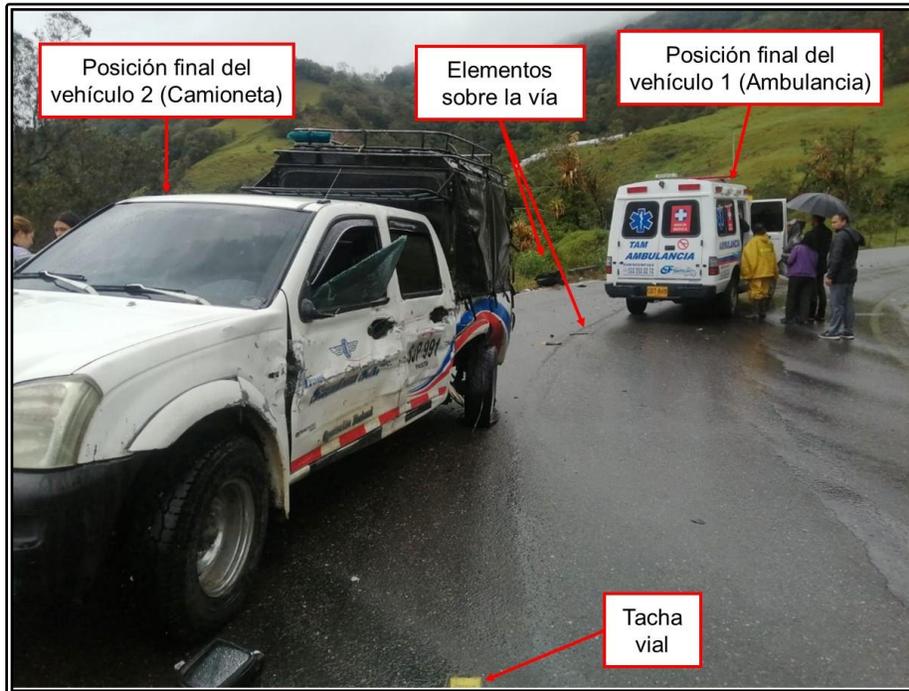
Analizando la ubicación de los vehículos que se reporta en las imágenes aportadas, así como las características y señalización que se reporta en la vía se denota la presencia de un elemento de demarcación (Tacha) el cual comparando con lo que indica el manual de señalización vial se establece que dicha ubicación se debe presentar sobre la división de carriles:

Imagen 4.10 Aproximación a la zona de impacto

Imagen 4.11 Aproximación a la zona de impacto

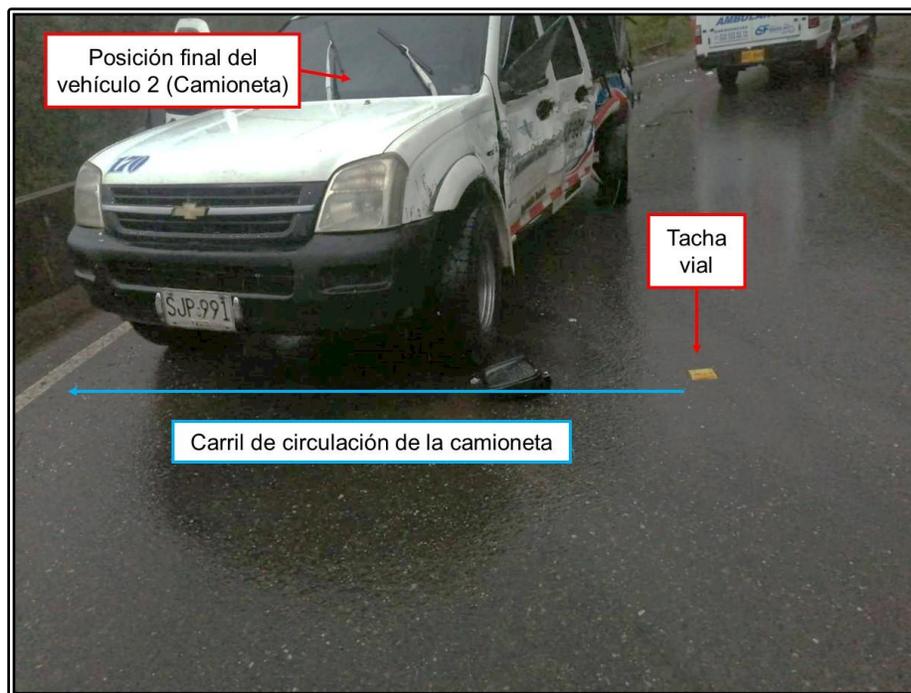
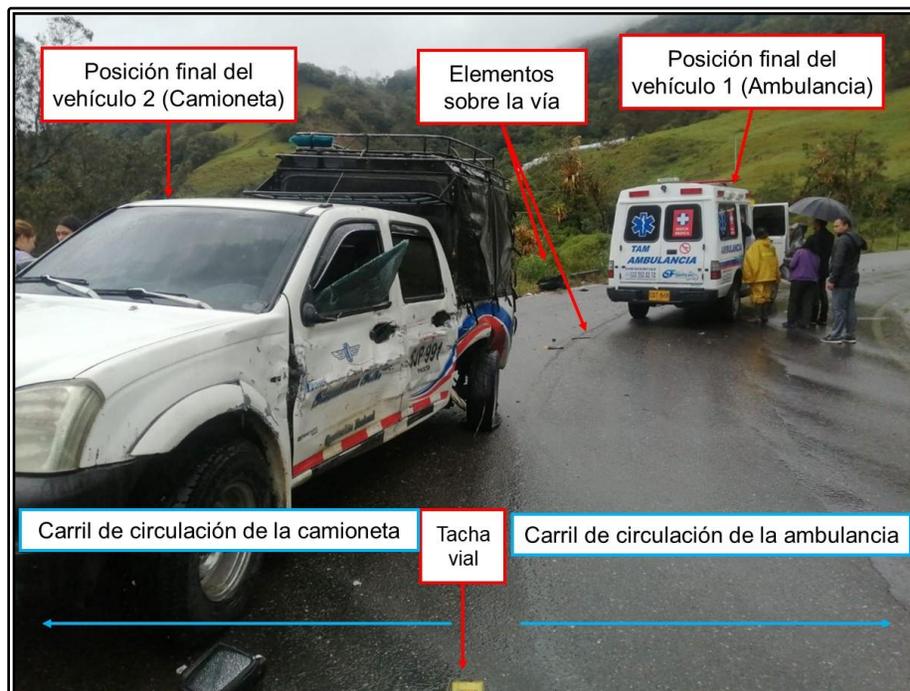
A partir de lo anterior y según el registro fotográfico se puede indicar en una primera aproximación que la posición final del vehículo 2 (Camioneta) se ubica sobre el carril de circulación derecho, adicionalmente se denota que los fragmentos del siniestro se ubican sobre el carril de circulación por el cual transitaba la camioneta. Por lo tanto, es posible que al momento de la interacción el vehículo 1 (Ambulancia) se encuentre transitando con parte de la estructura sobre el carril de circulación contrario.

Imagen 4.14 Posición de los vehículos según imágenes

Imagen 4.15 Posición de los vehículos según imágenes

1. A partir de la información aportada y analizando la posición de los rastros y los vehículos se establece que, **de presentarse la posible secuencia de impacto planteada en la versión, el contacto entre los vehículos se debió generar en el carril de circulación del vehículo 2 (Camioneta).**

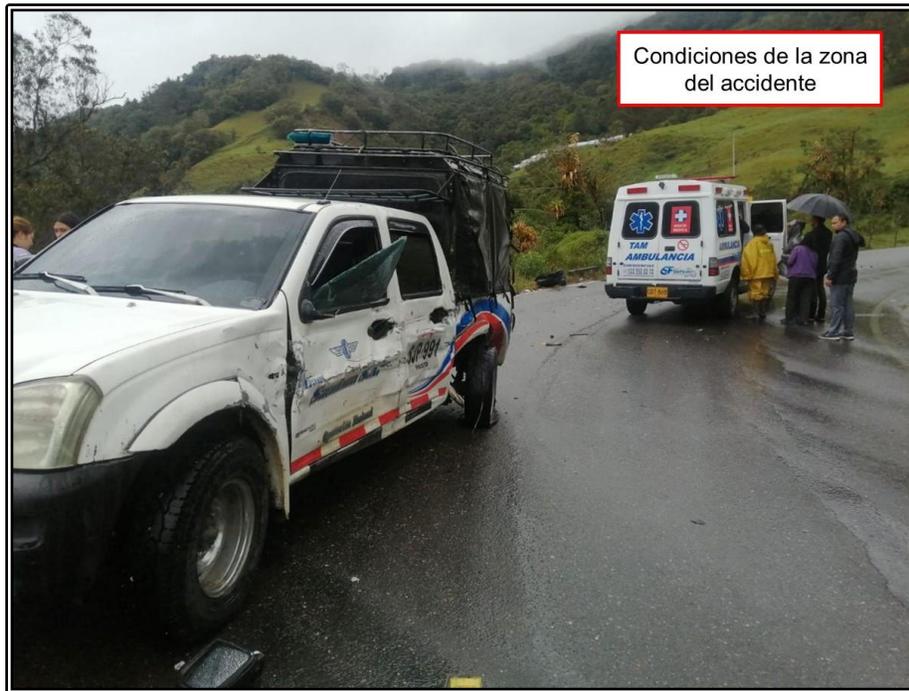
Atendiendo a la imágenes allegadas se denota que la vía se encontraba húmeda, así como se evidencia que se trata de un tramo de vía curvo, por lo tanto, es posible que la visibilidad de la zona se encuentre reducida por la geometría de la vía; sin

embargo, no se cuenta con evidencia que permita determinar de forma certera la reducción en el alcance visual de los involucrados.

Imagen 4.16 Condiciones de la vía

6. Con base en la imagen aportada se establece que las condiciones de visibilidad pudieran estar reducidas considerando que el tramo donde se presenta el
