# INFORME TÉCNICO - PERICIAL DE RECONSTRUCCIÓN DE ACCIDENTE DE TRÁNSITO R. A. T<sup>®</sup> 2

**VEHÍCULO No. 1: MOTOCICLETA, BAJAJ PULSAR 200 NS PRO, modelo 2015,**  
color blanco celestial, placa **QEX 67D.**

**VEHÍCULO No. 2: AUTOMÓVIL, CHEVROLET CAPTIVA SPORT, modelo 2012,**  
color blanco ártico, placa **MHQ 420.**

## **INFORME No. 191129901A**

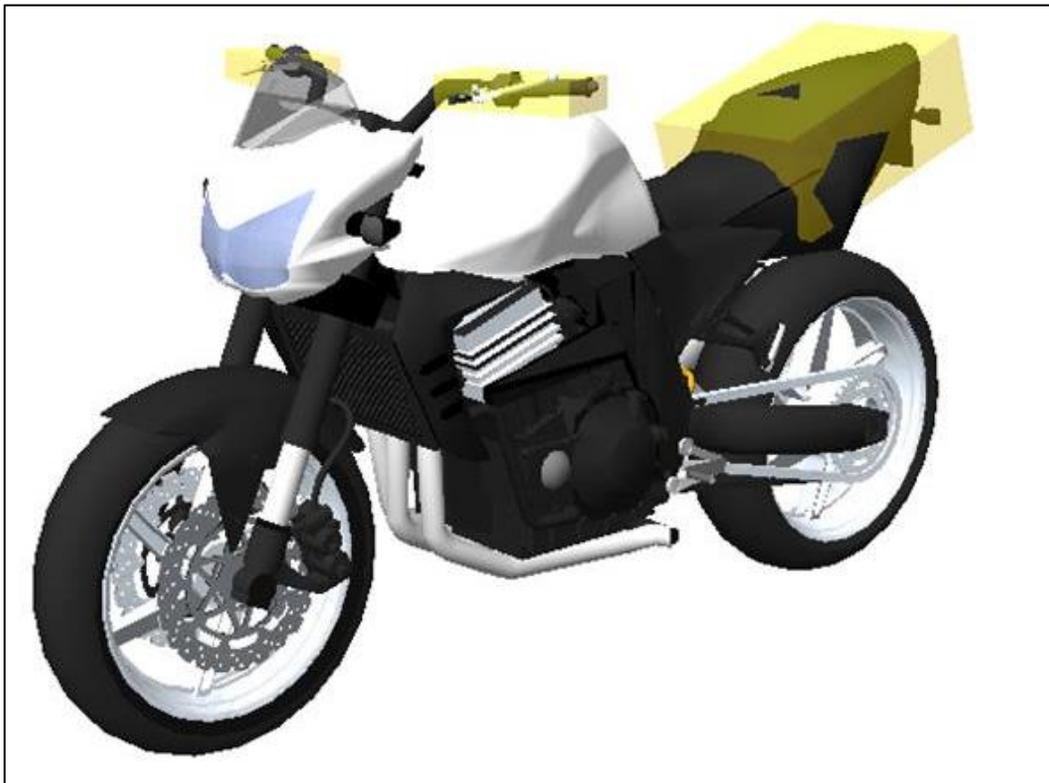
**IMAGEN No. 8:** En esta imagen se indica con los recuadros amarillos la ubicación de los daños o evidencia en la motocicleta.

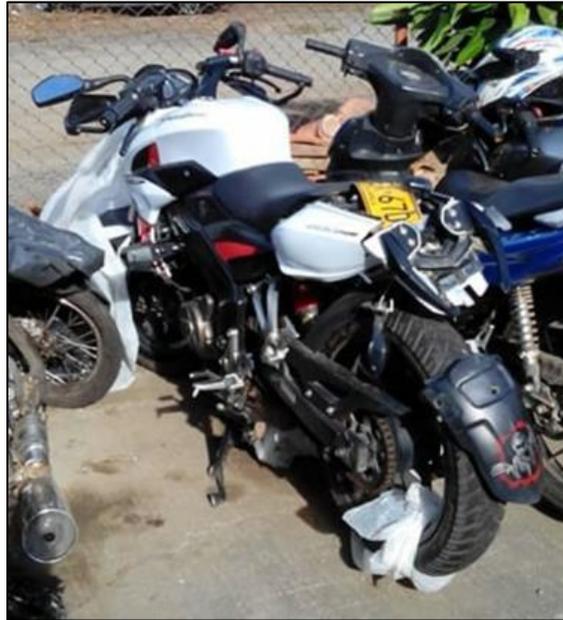
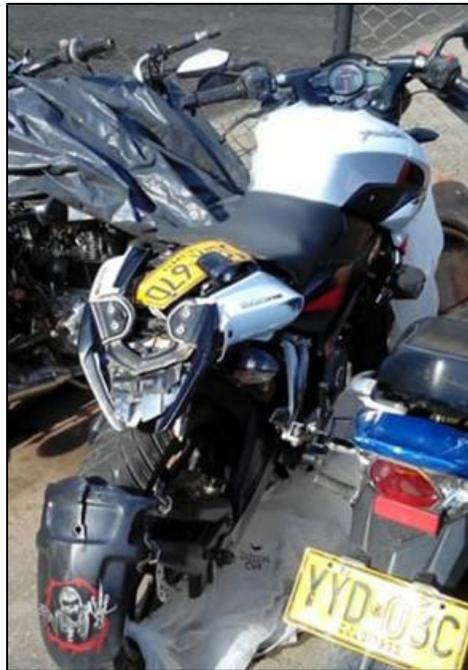
**FOTOGRAFÍAS No. 5 y 6 PLANO MEDIO:** En estas fotografías se aprecian los daños presentados en la Motocicleta, zona posterior izquierda y derecha, afectando la unidad de luz posterior, direccionales, guardabarros, entre otras cosas.

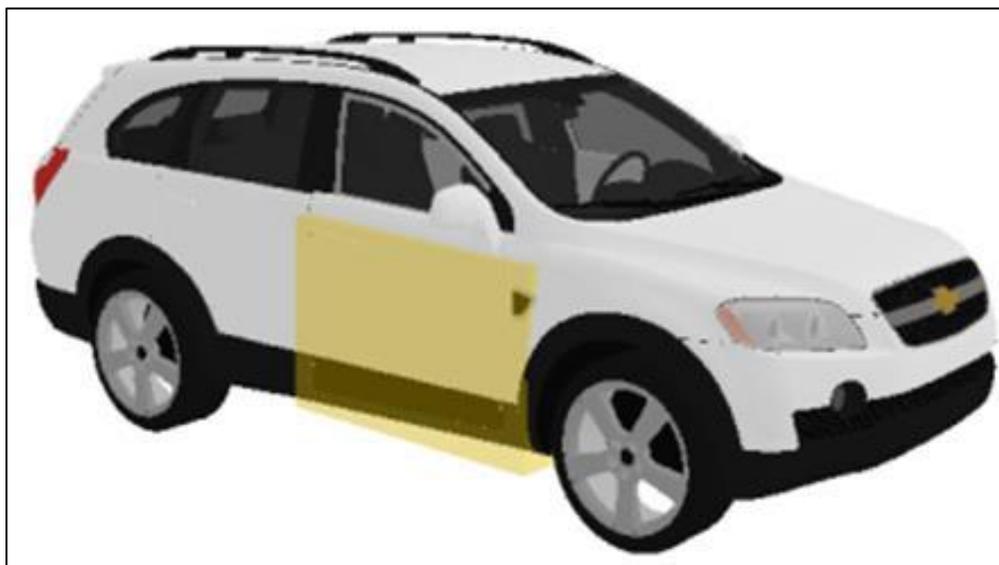
**IMAGEN No. 13:** En esta imagen se indica con los recuadros amarillos la ubicación de los daños o evidencia en el automóvil.

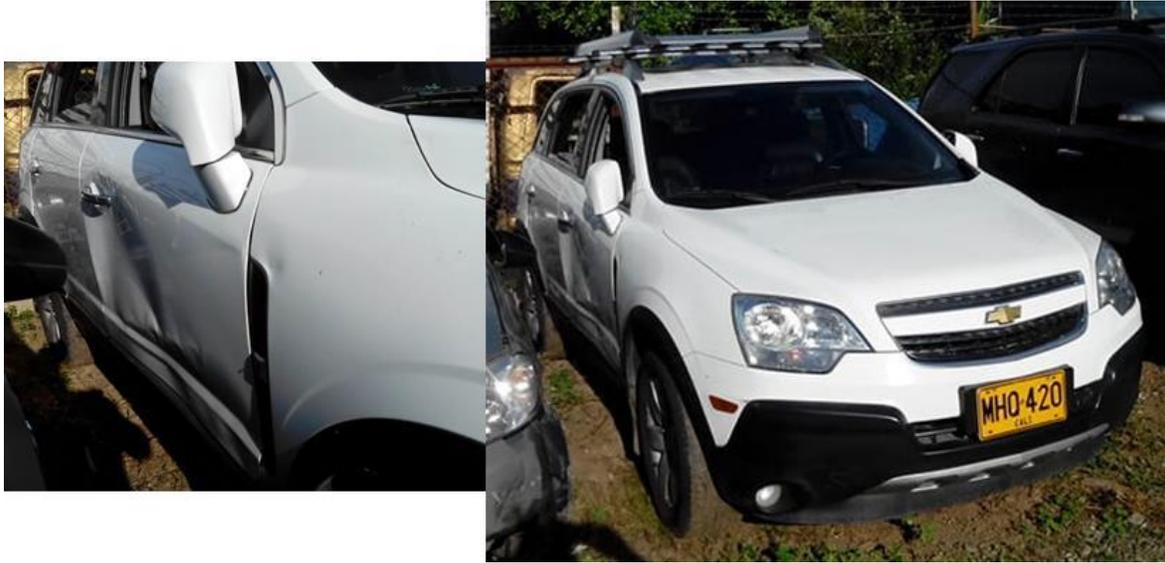
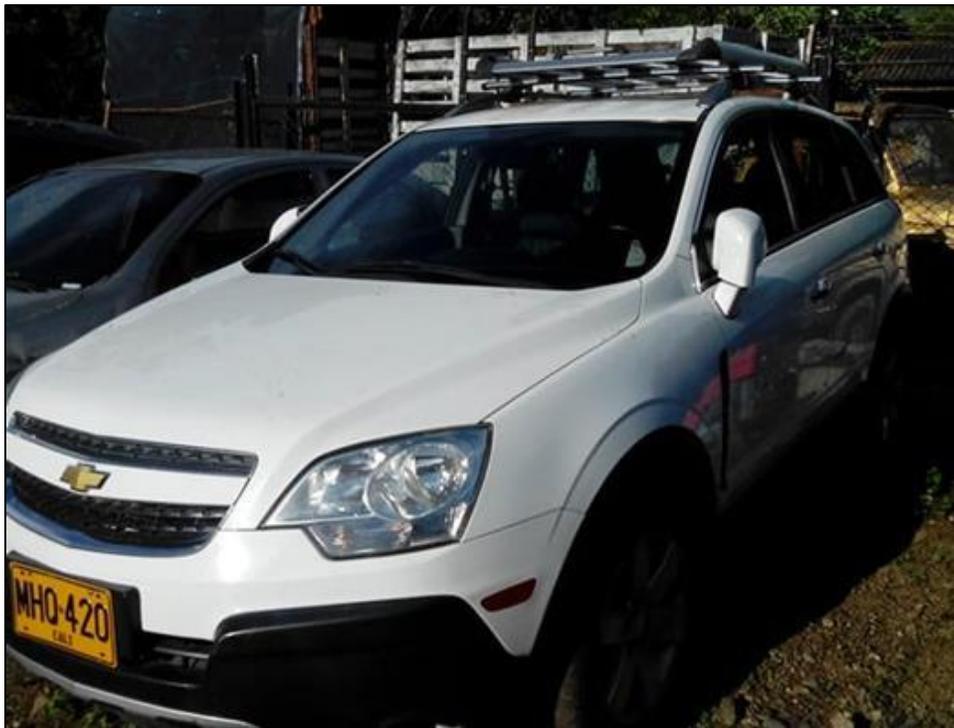
**FOTOGRAFÍAS No. 7, 8 y 9 PLANO MEDIO:** En estas fotografías se aprecian los daños en el automóvil, zona anterior derecha e izquierda, presentando abolladuras en la puerta anterior derecha zona media e inferior, y abolladuras en la zona posterior del guardabarros anterior derecho.

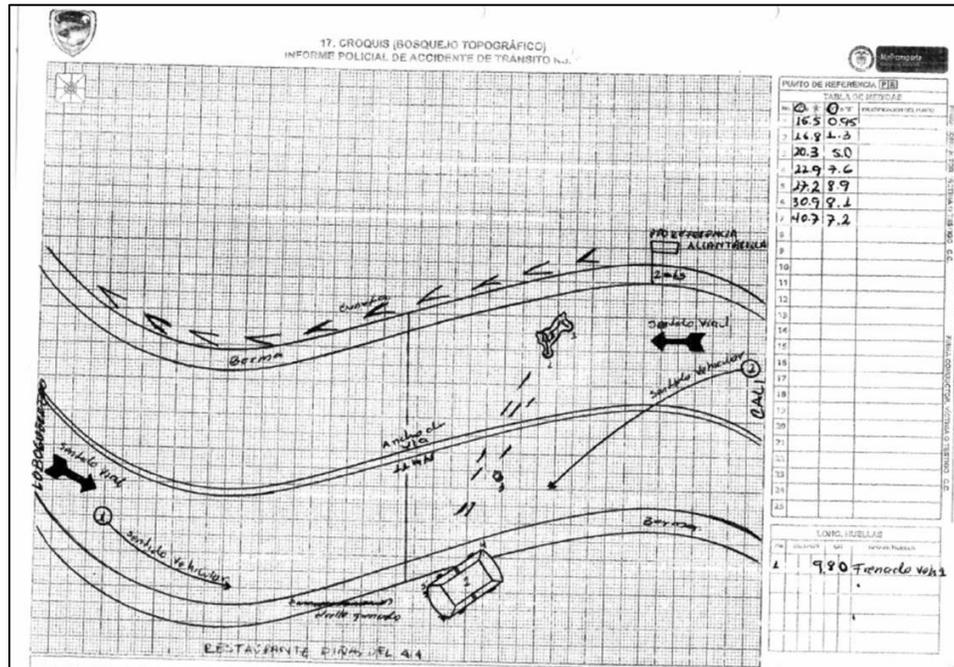
**IMAGEN No. 14:** En esta imagen se muestra el croquis del accidente realizado por la autoridad de tránsito.

**Nota 2:** La autoridad de tránsito no indicó en la tabla de medidas del Croquis, la descripción de los siete puntos o cotas utilizados. Las huellas de arrastre metálico no fueron acotadas en el bosquejo topográfico.

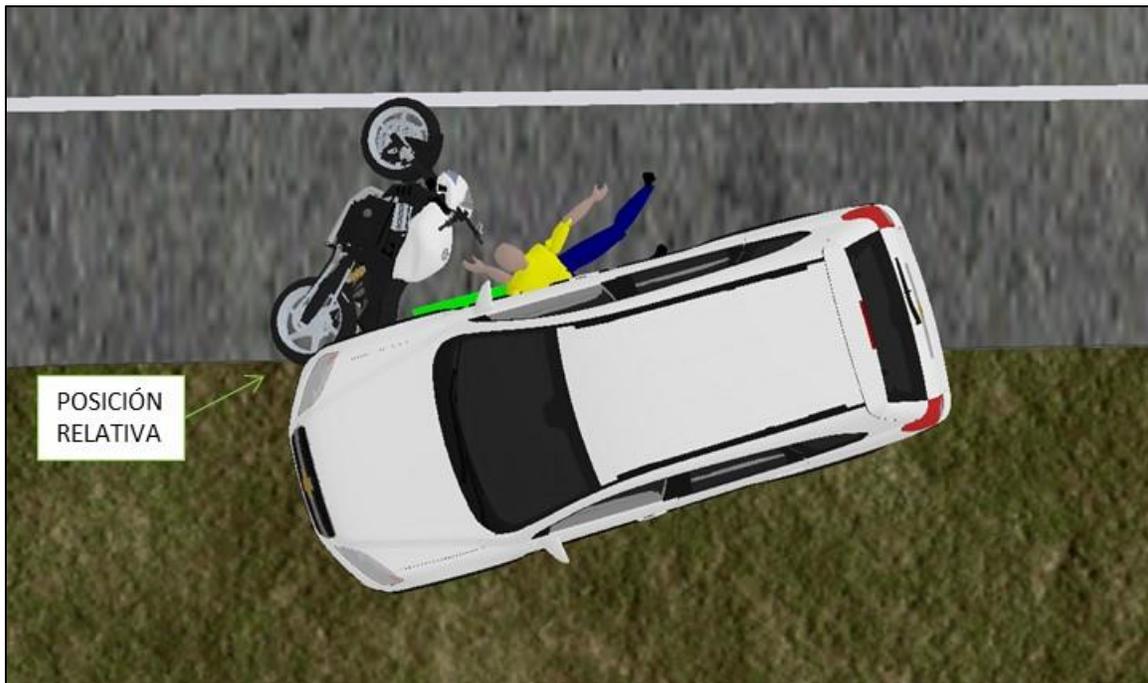
**IMAGEN No. 19:** En esta imagen se muestra la posición relativa al momento de la interacción, y el área de color verde donde se presentó.

El área de 0,25 x 1,0 m, área de color verde, indica que la interacción se presenta en cualquier punto de esta área, la cual se encuentra ubicada en la berma del costado derecho sentido Lobo Guerrero – Cali, a la altura del kilómetro 43 + 800 metros, zona rural del municipio de Dagua.
