**CONTESTACION DE DEMANDA Y LLAMAMIENTO EN GARANTIA RAD: 760013103 007 2024 00278 00 DEMANDANTE: EDGAR CANO VALENCIA Y OTROS DEMANDADO: JAIRO ARTURO SALAMANDO Y OTROS**

# INFORME TÉCNICO - PERICIAL DE RECONSTRUCCIÓN DE ACCIDENTE DE TRÁNSITO R. A. T<sup>®</sup> 2

## INFORME No. 191129901A

### **CLASE DE ACCIDENTE: CHOQUE CON VEHÍCULO**

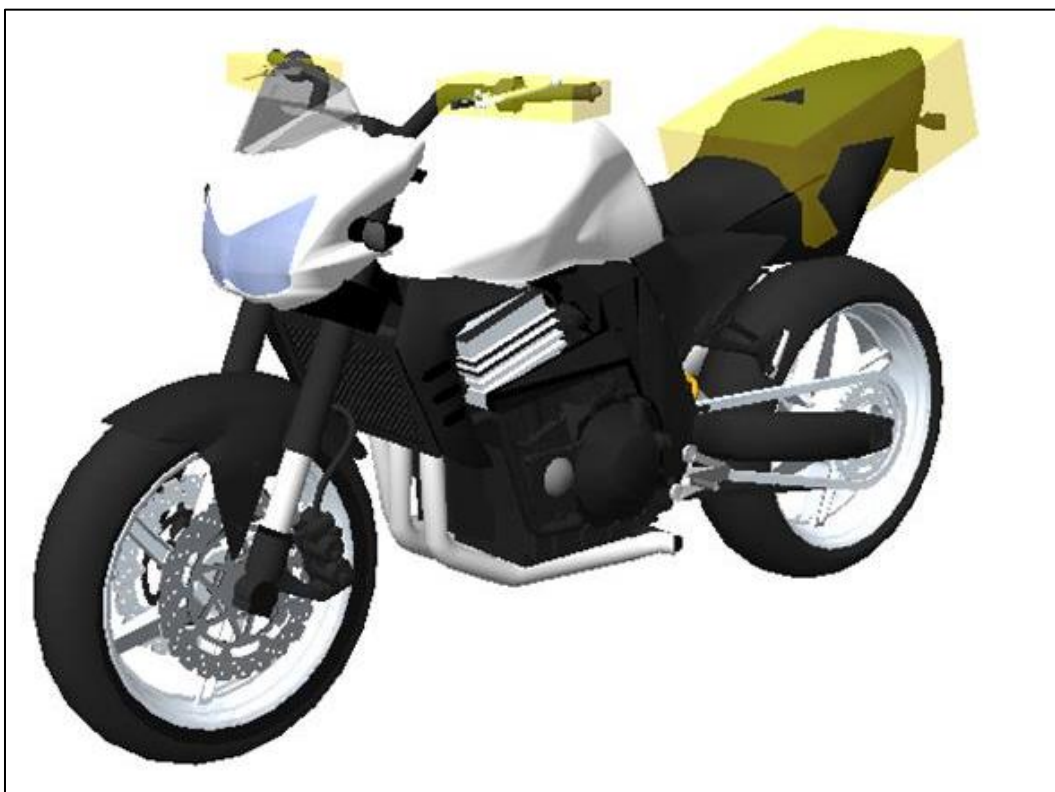
**IMAGEN No. 8:** En esta imagen se indica con los recuadros amarillos la ubicación de los daños o evidencia en la motocicleta.

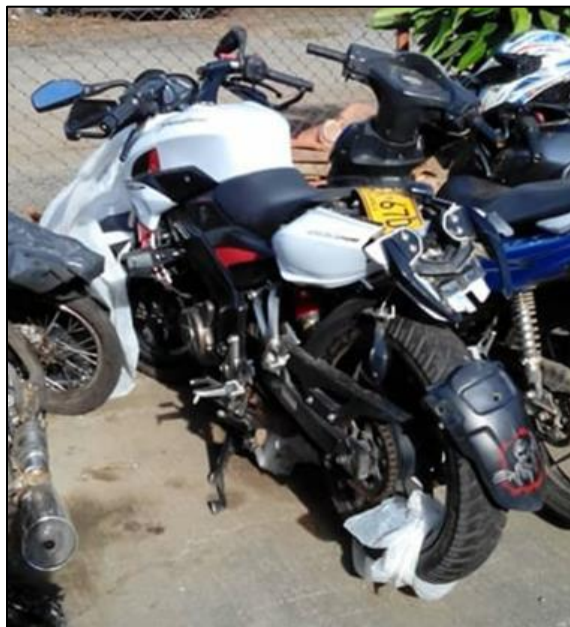
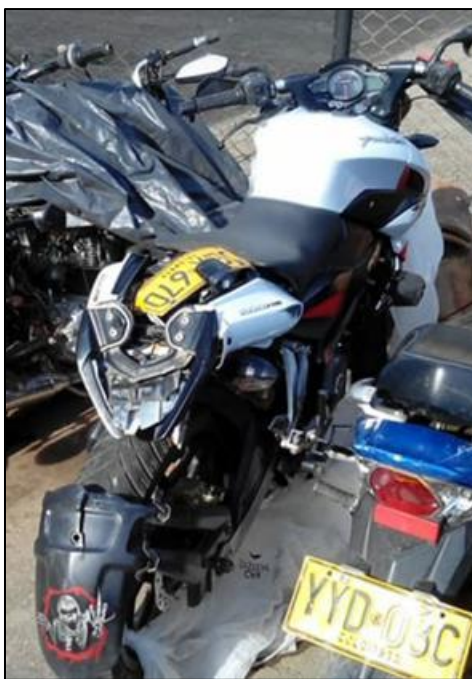
**FOTOGRAFÍAS No. 5 y 6 PLANO MEDIO:** En estas fotografías se aprecian los daños presentados en la Motocicleta, zona posterior izquierda y derecha, afectando la unidad de luz posterior, direccionales, guardabarros, entre otras cosas.

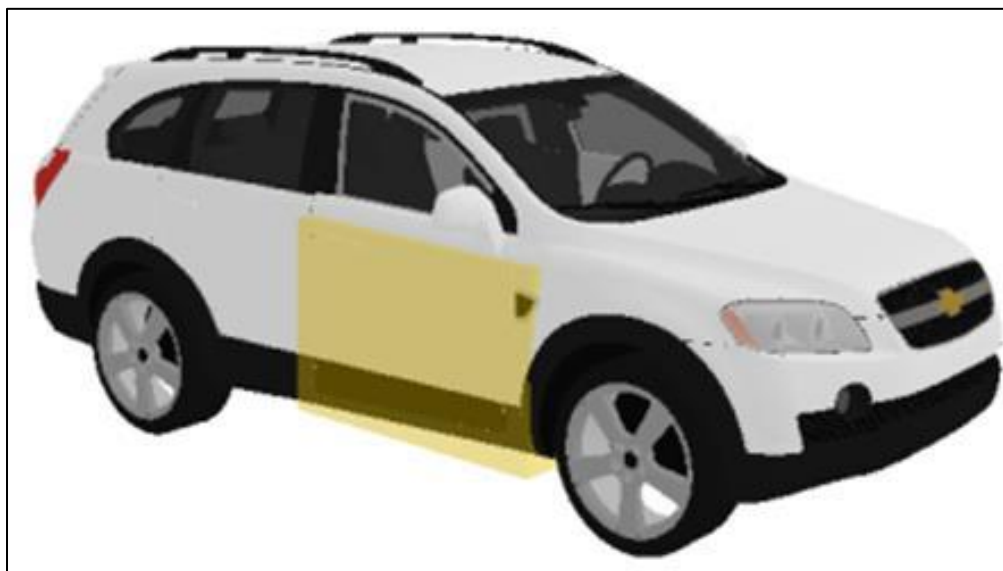
**IMAGEN No. 13:** En esta imagen se indica con los recuadros amarillos la ubicación de los daños o evidencia en el automóvil.

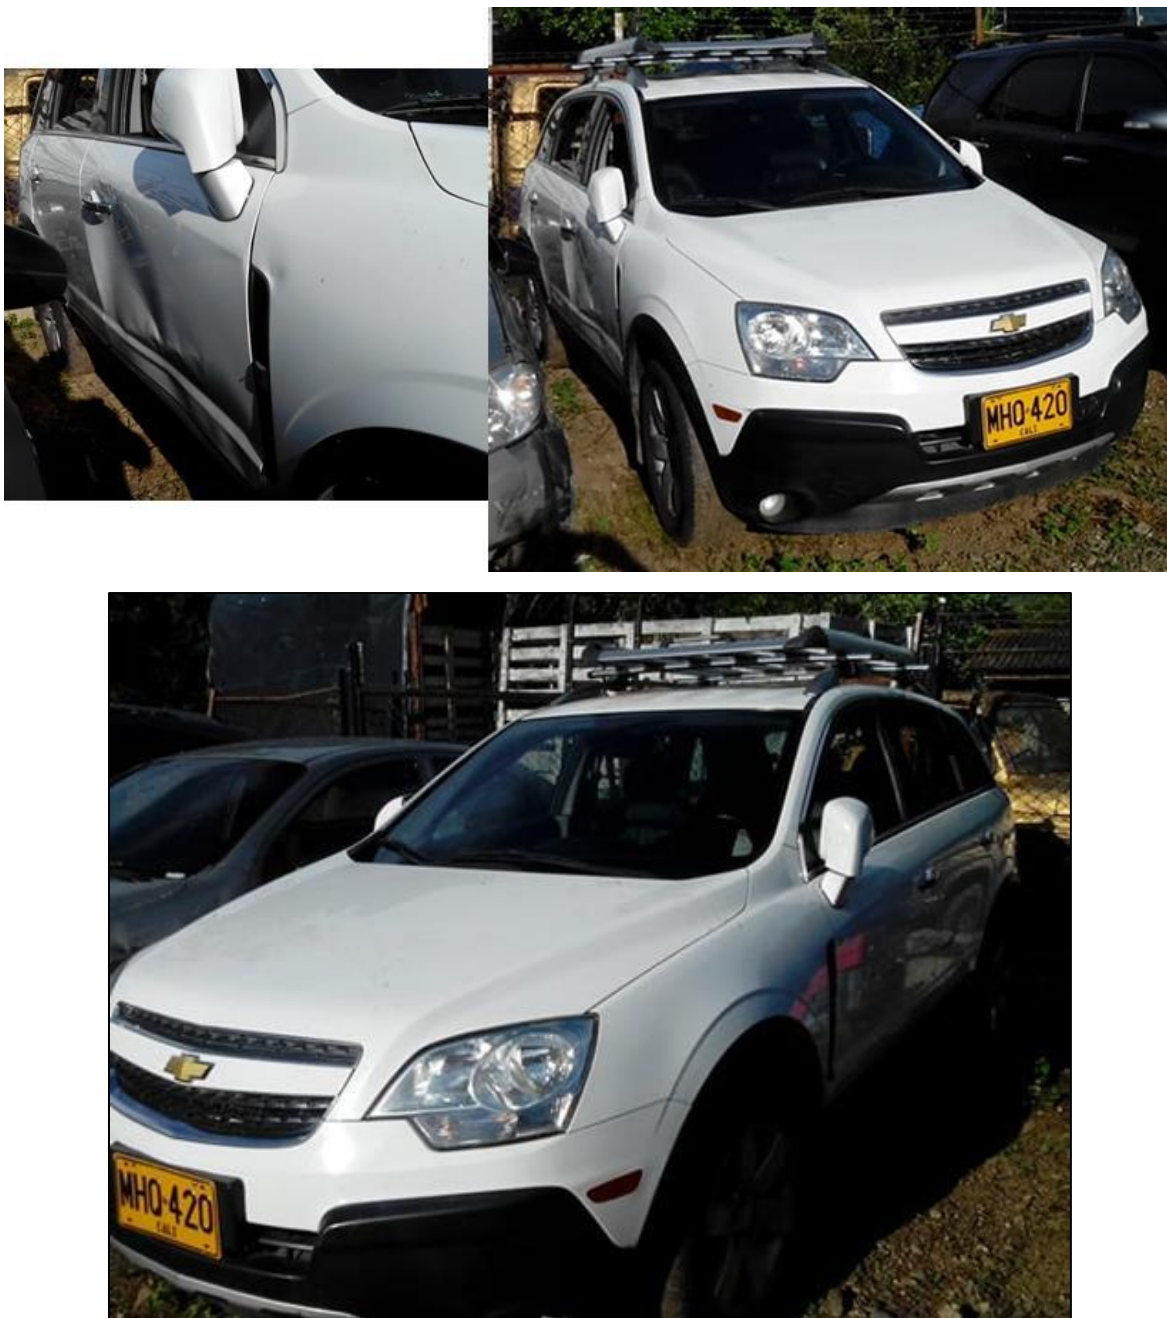
**FOTOGRAFÍAS No. 7, 8 y 9 PLANO MEDIO:** En estas fotografías se aprecian los daños en el automóvil, zona anterior derecha e izquierda, presentando abolladuras en la puerta anterior derecha zona media e inferior, y abolladuras en la zona posterior del guardabarros anterior derecho.

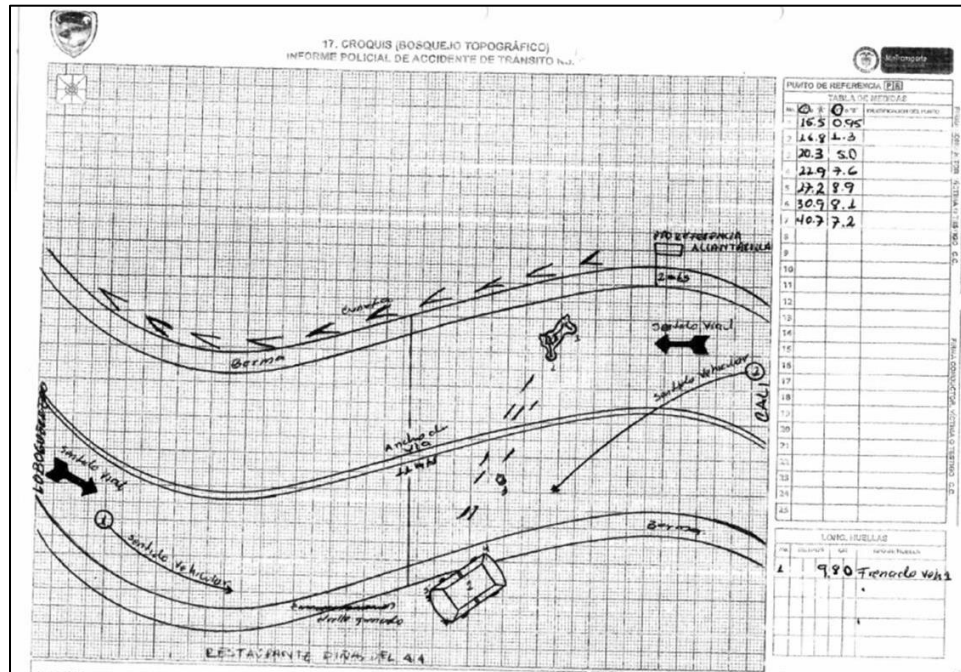
**IMAGEN No. 14:** En esta imagen se muestra el croquis del accidente realizado por la autoridad de tránsito.

**Nota 2:** La autoridad de tránsito no indicó en la tabla de medidas del Croquis, la descripción de los siete puntos o cotas utilizados. Las huellas de arrastre metálico no fueron acotadas en el bosquejo topográfico.

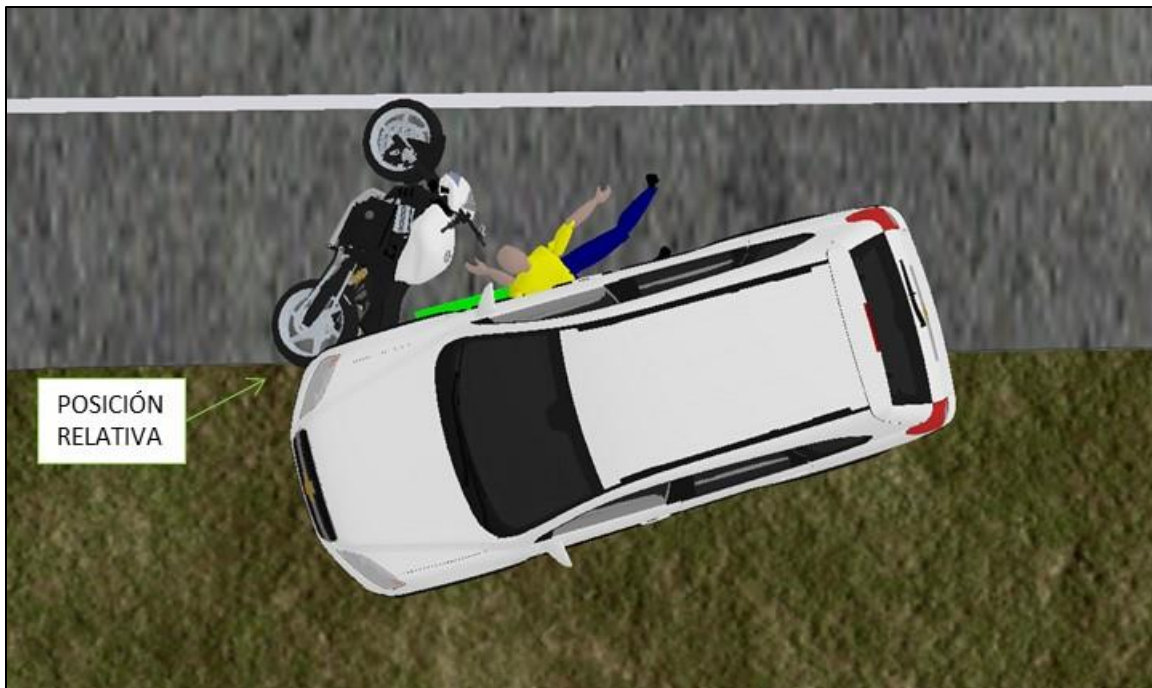
**IMAGEN No. 19:** En esta imagen se muestra la posición relativa al momento de la interacción, y el área de color verde donde se presentó.

El área de 0,25 x 1,0 m, área de color verde, indica que la interacción se presenta en cualquier punto de esta área, la cual se encuentra ubicada en la berma del costado derecho sentido Lobo Guerrero – Cali, a la altura del kilómetro 43 + 800 metros, zona rural del municipio de Dagua.

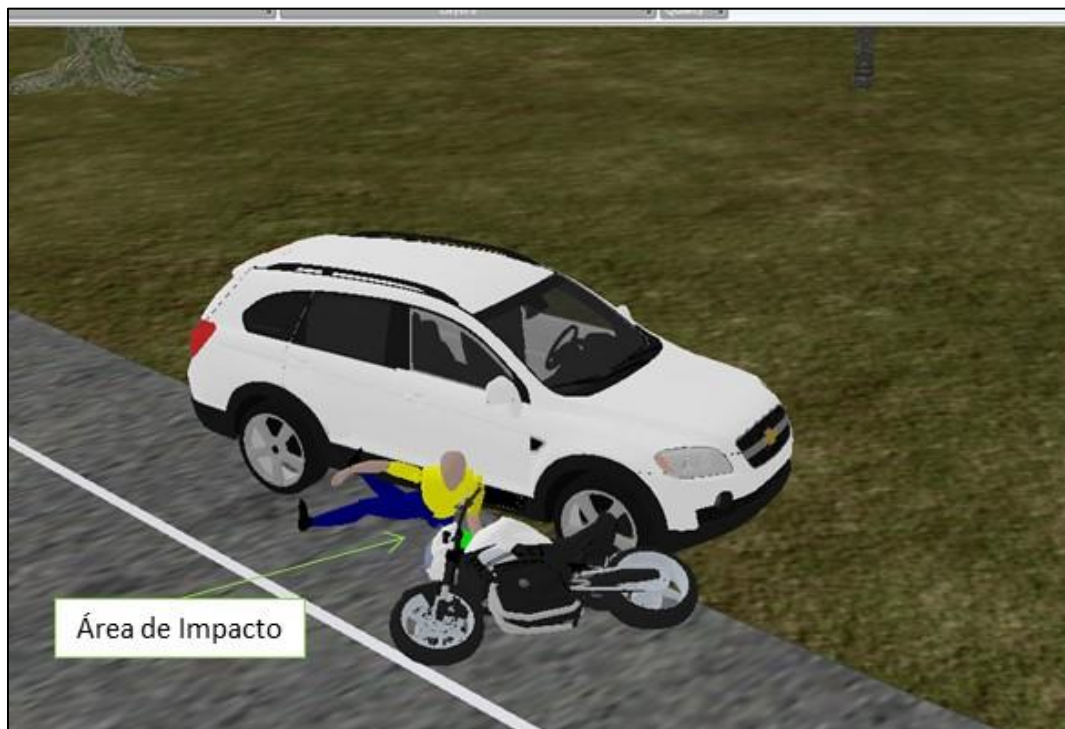
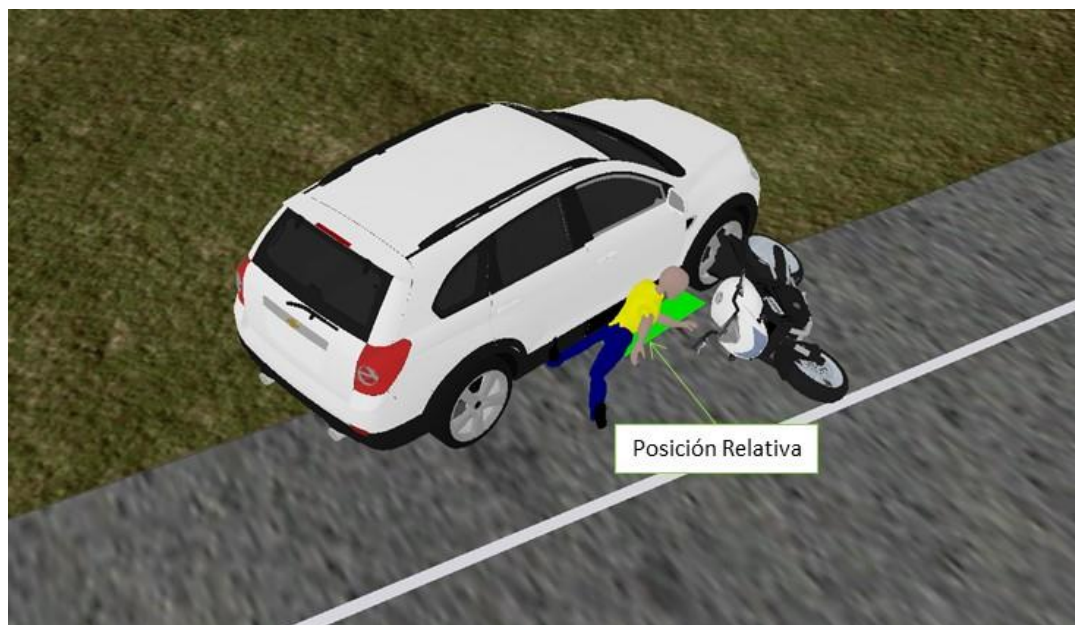
**MÁGENES No. 20 y 21:** En estas imágenes, vista en perspectiva 3D, se aprecia la posición relativa de los vehículos al momento del impacto y el área de color verde donde se presentó.

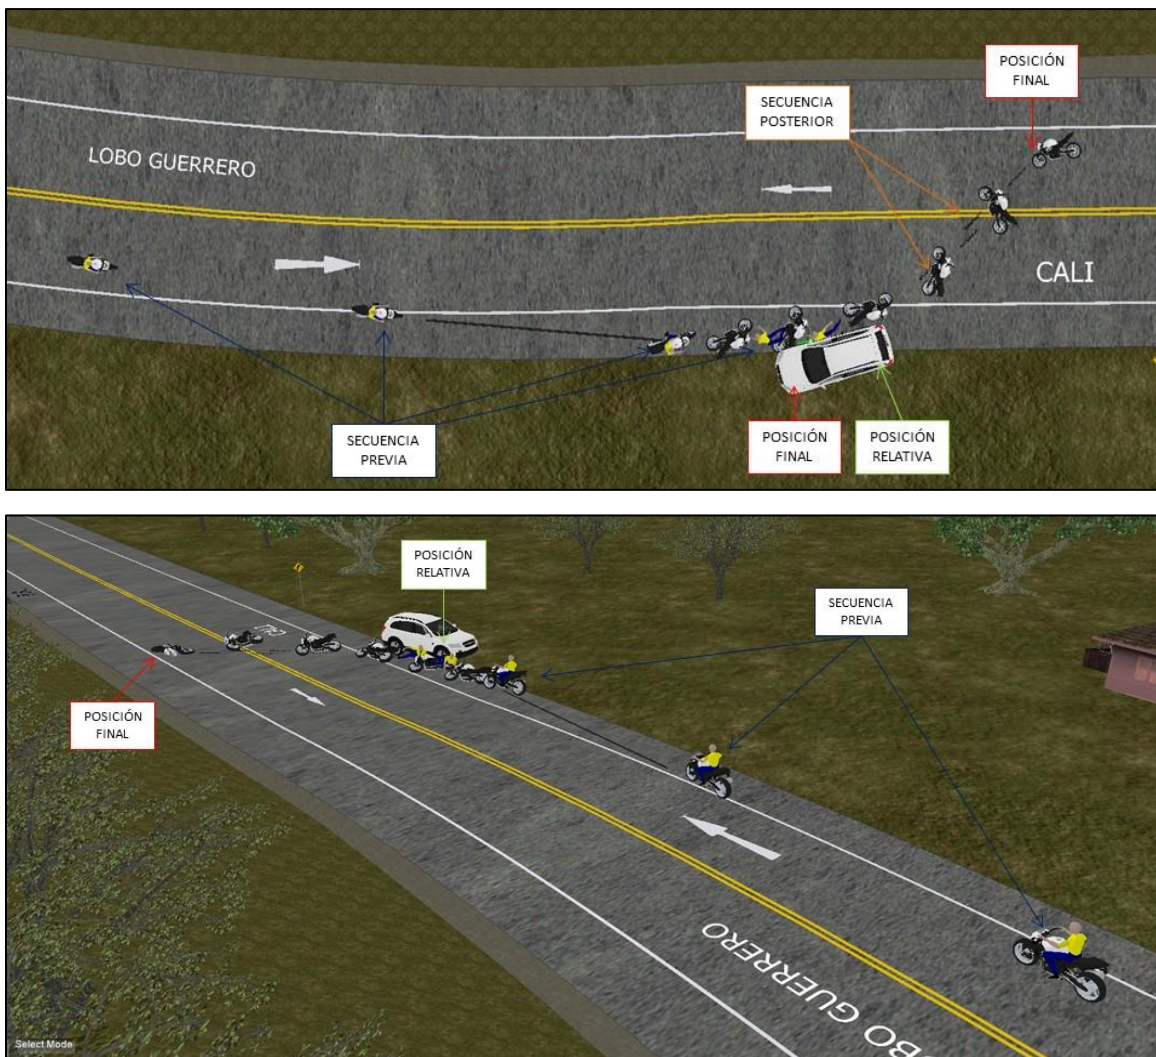
**IMÁGENES No. 24 y 25:** En estas imágenes, vista en planta y en perspectiva 3D, se aprecia la secuencia de los vehículos, la posición relativa al momento del impacto, hasta la posición final de los rodantes.

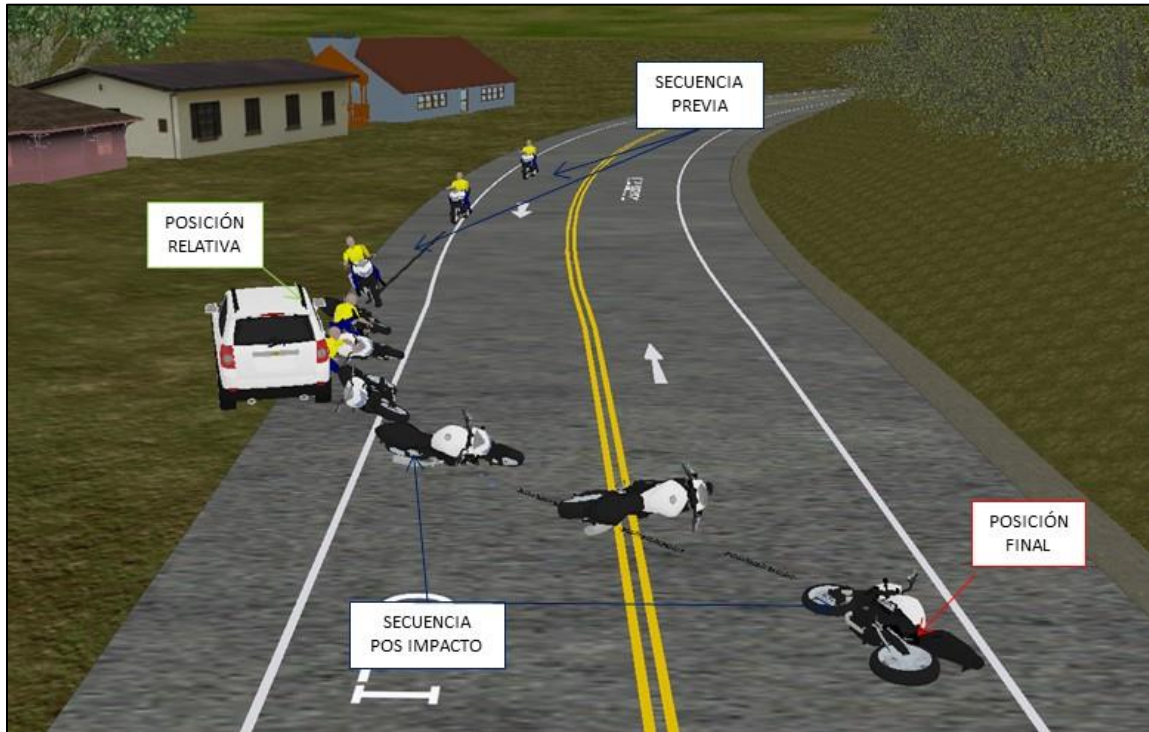
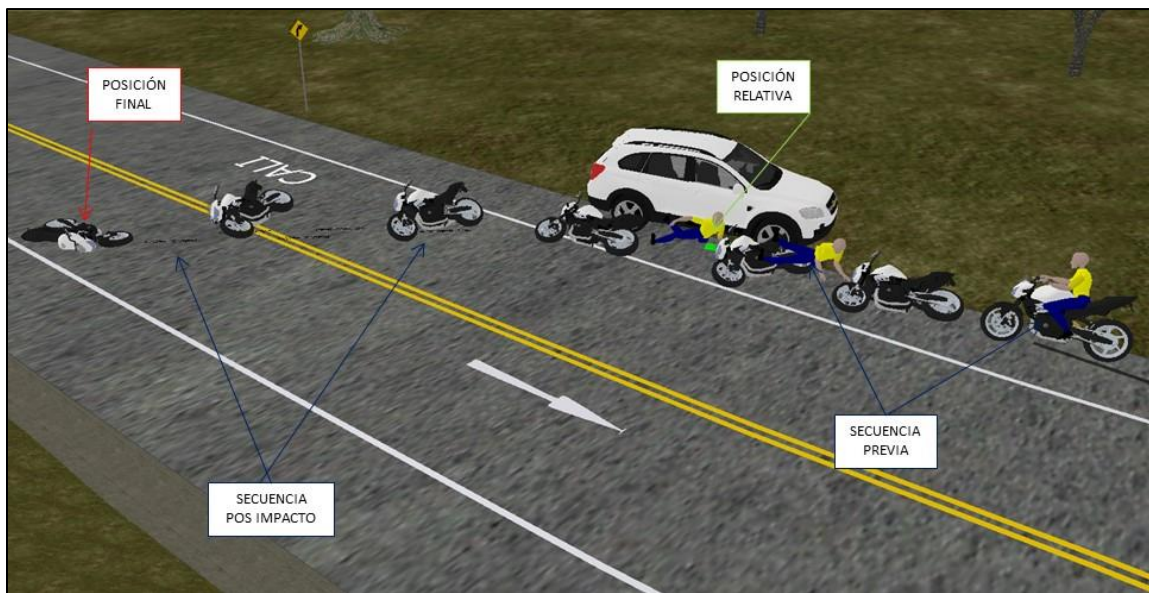
**IMÁGENES No. 26 y 27:** En estas imágenes, vista en perspectiva 3D, se aprecia la secuencia de los vehículos, la posición relativa al momento del impacto, hasta la posición final de los rodantes.
