Asunto: Entrega de Informe Técnico IP- 80193-2023-43805

Por medio de la presente me permito adjuntar el informe técnico solicitado por usted en el Auto 036 del 23 de enero de 2024, producto de la vista al municipio de Cajibío-Cauca para revisar las obras del contrato de obra PÚBLICA L.P. 001-2019 denominada ESTUDIOS, DISEÑOS Y CONSTRUCCIÓN DE LAS OBRAS INCONCLUSAS DE PRIMERA INFANCIA EN EL MUNICIPIO DE CAJIBIO, DEPARTAMENTO DEL CAUCA, SEGÚN ACTAS COMPOS Y REQUERIMIENTOS DEL ICBF.

## INFORME TECNICO DE VISITA AL PROYECTO OBJETO DEL IP 80193-2023-43805

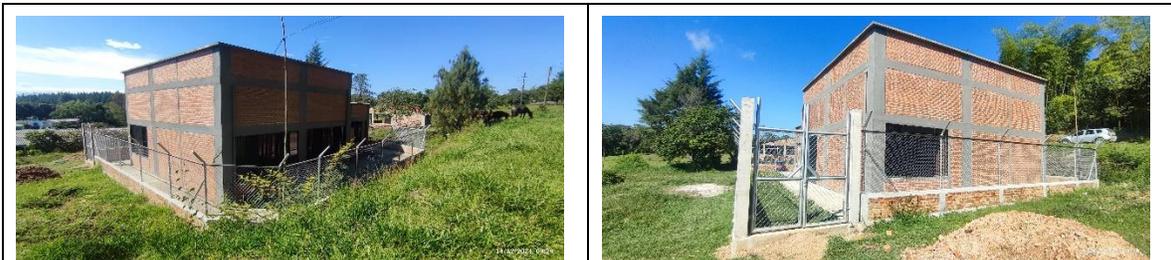
Detalle de la estructura vista exterior, nótese el cerramiento en malla eslabonada y la estructura en ladrillo a la vista.

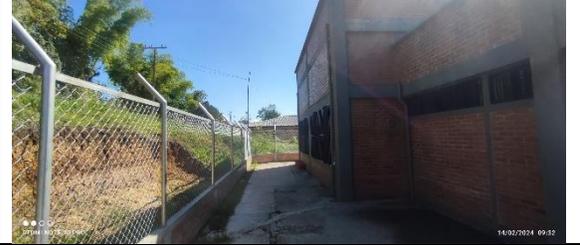
<p>Malla eslabonada y cerramiento</p>	<p>Detalle de las zonas comunes, andén y estructura en ladrillo a la vista</p>

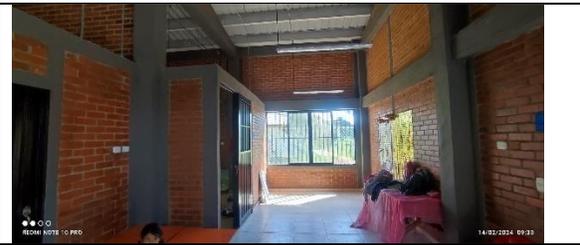
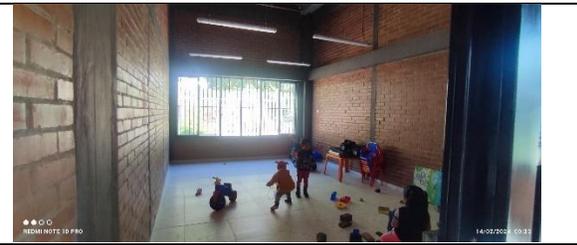
<p>Detalle de los interiores, se evidencia las columnas y vigas en concreto y el ladrillo a la vista</p>	<p>Salón de infantes , piso en cerámica , ventanería con carpintería metálica</p>

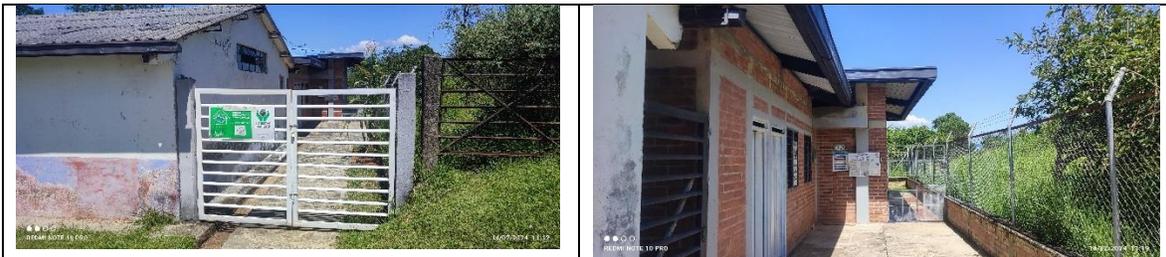
Acceso al hogar multiple, el acceso se hace desde la puerta blanca hacia el interior del predio.

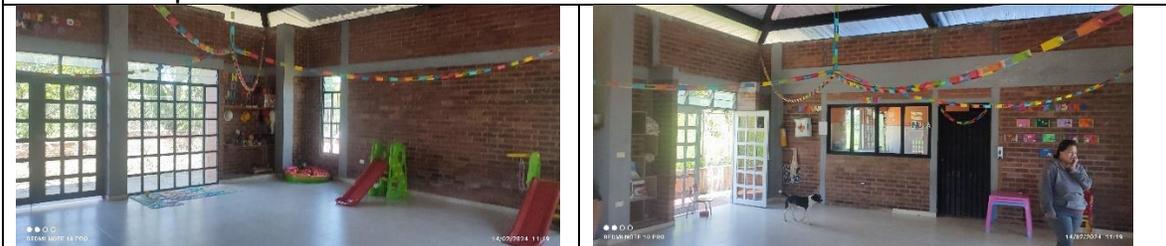
Detalle del aula múltiple, esta conforma la mitad de la edificación , nótese la cerámica de piso y la carpintería metálica.

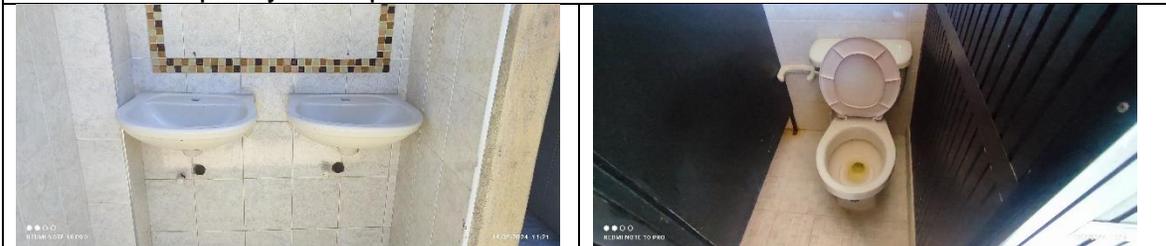
Detalle de los lavamanos, los cuales fueron vandalizados y se retiraron los accesorios

Detalle del inodoro el cual funciona normalmente

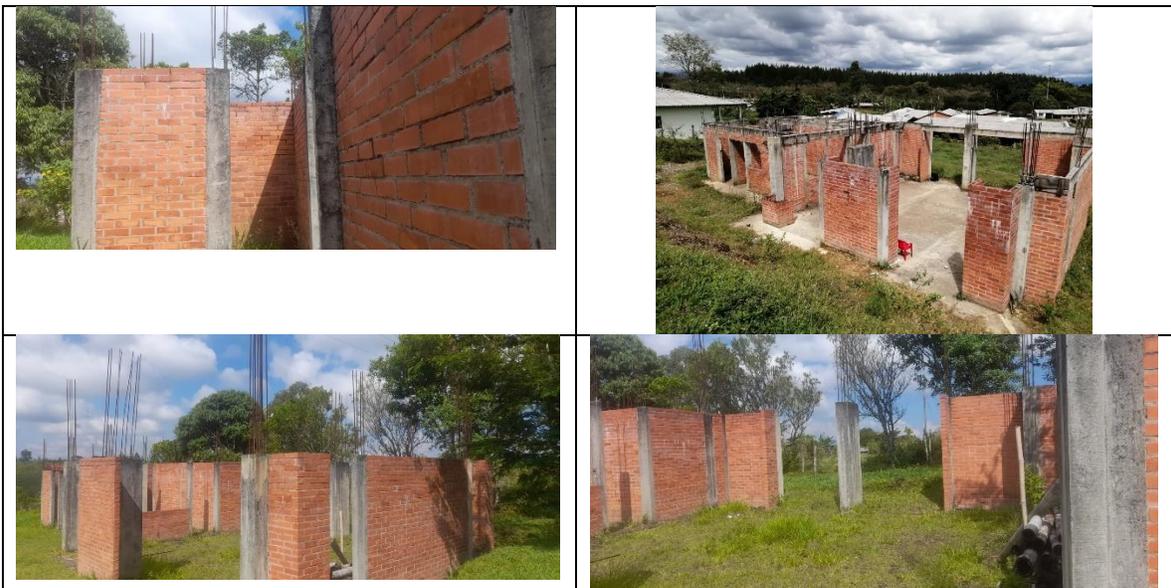
Se puede apreciar unas estructuras en abandono, con hierros expuestos a la intemperie, las columnas se parecían atacadas por la humedad

En la Pedregosa no se cuenta con estructura, los muros que están en pie a la fecha están en abandono, el contratista no ha regresado al lugar para terminar la obra. La estructura dejada en el pedregal no se puede utilizar pues carece de pisos y cubierta. Esta obra es una construcción inconclusa sin terminar.

En el caso de la pedregosa, las estructuras están en abandono y si no se toman medidas constructivas se pueden deteriorar a tal punto que amenace ruina.

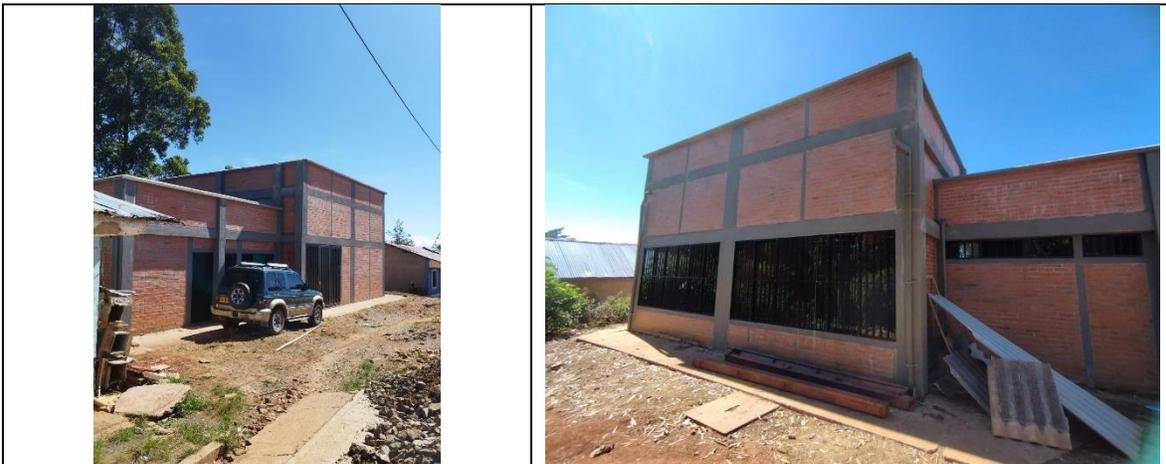
Detalle de la parte exterior del hogar múltiple, nótese la ausencia de cerramiento

El hogar de Ortega, está la estructura terminada pero falta la construcción del cerramiento y la conexión a los servicios públicos, sin embargo, su estado corresponde a una obra sin entregar.

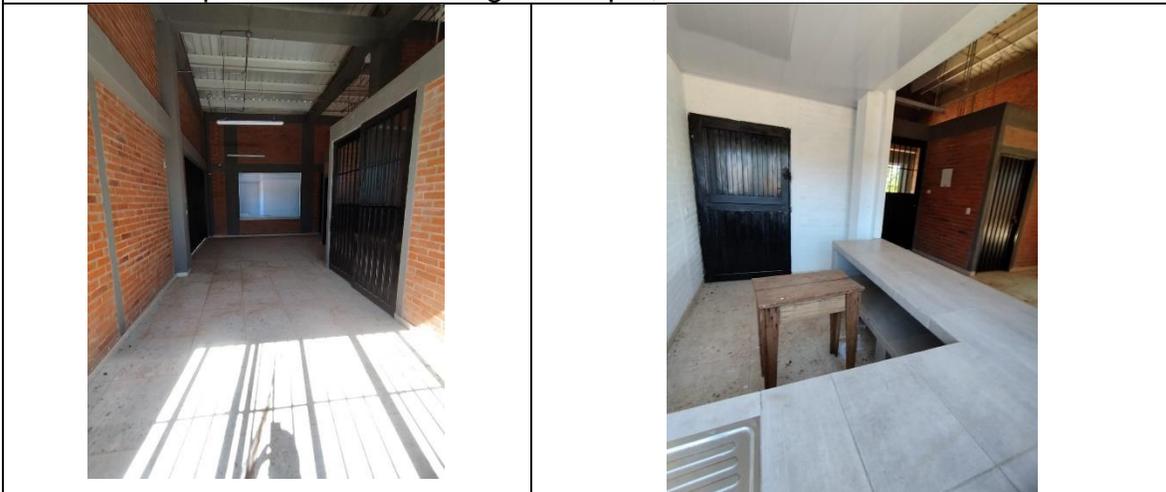
Interior del hogar múltiple, nótese la cocina y el aula múltiple

A la fecha el presidente de la junta de acción comunal nos informa en la reunión que el hogar no esta en funcionamiento y que la obra lleva detenida tres años, los niños aún están en casas de las madres comunitarias.
