INFORME TÉCNICO – PERICIAL DE RECONSTRUCCIÓN DE ACCIDENTE DE TRÁNSITO R. A. T[®] 2

VEHÍCULO No. 1: CAMIÓN, CHEVROLET FRR, modelo 2012, color blanco,
placa **SPK 933.**

VEHÍCULO No. 2: CAMIÓN, HINO FC9JJTA, modelo 2016, color blanco, placa
VMU 749.

INFORME No. 200930466

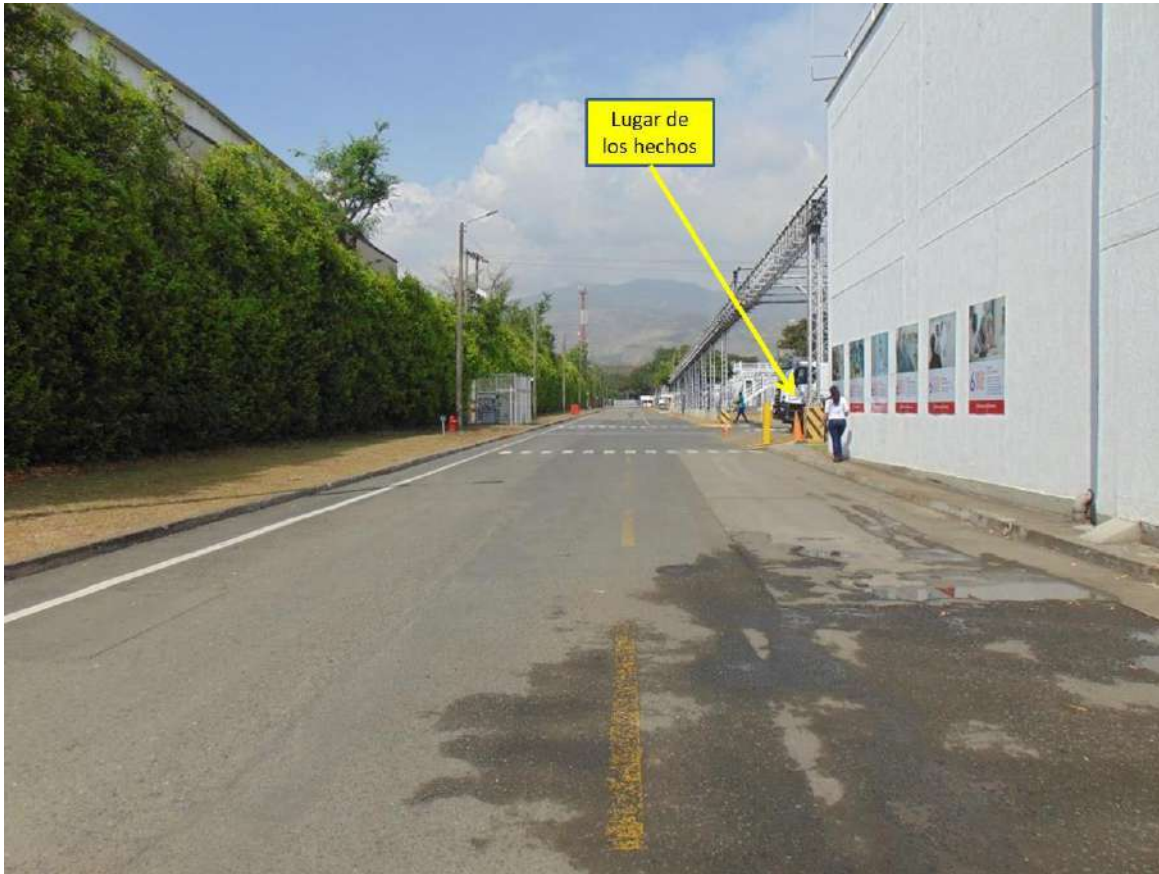
FOTOGRAFÍA No. 1 PANORÁMICA: En esta fotografía tomada por el equipo de IRS Vial en el parqueadero interno Johnson & Johnson, se aprecian las características generales de la vía, en la cual se encuentra demarcación horizontal de línea amarilla segmentada y líneas de borde, sin señalización vertical.

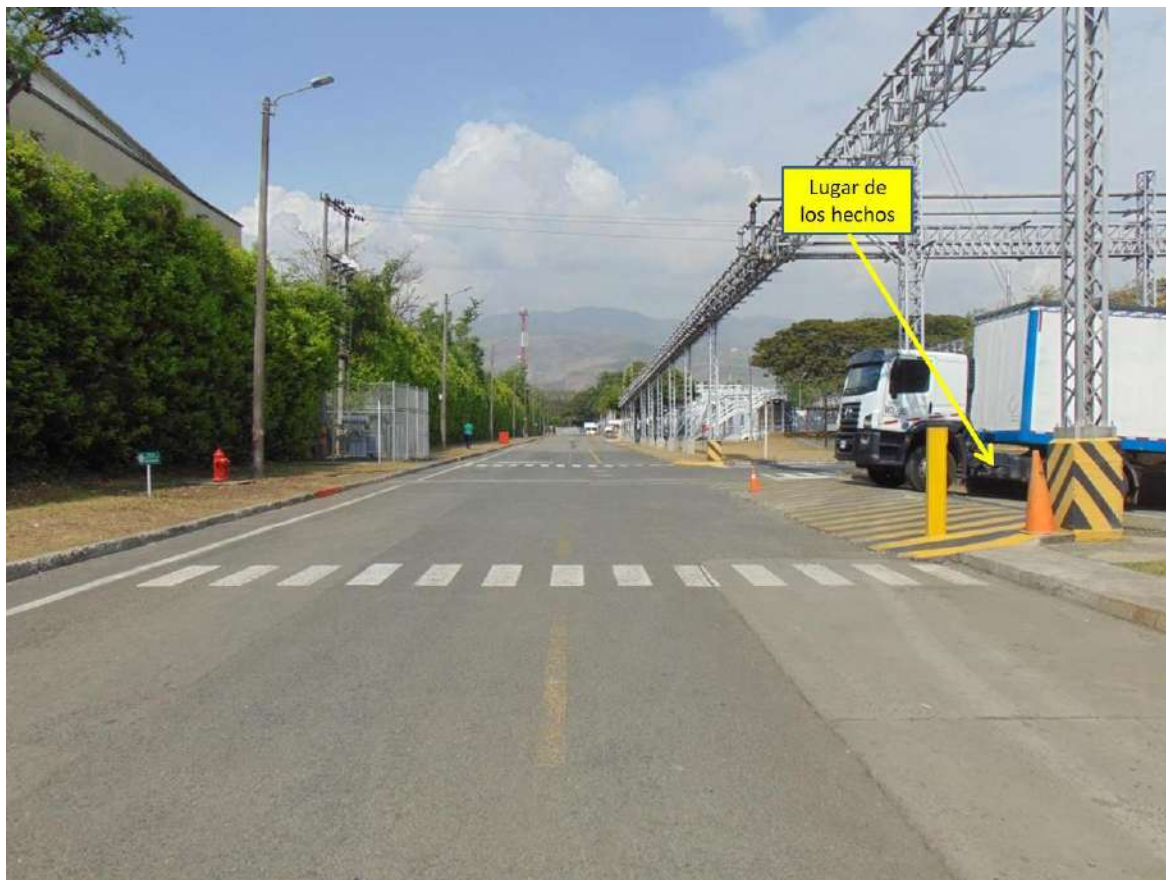
FOTOGRAFÍA No. 2 PANORÁMICA: En esta fotografía tomada por el equipo de IRS Vial en el parqueadero interno Johnson & Johnson, se aprecian las características generales de la vía, en la cual se encuentra demarcación horizontal de línea amarilla segmentada, líneas de borde y paso peatonal (cebra), sin señalización vertical.

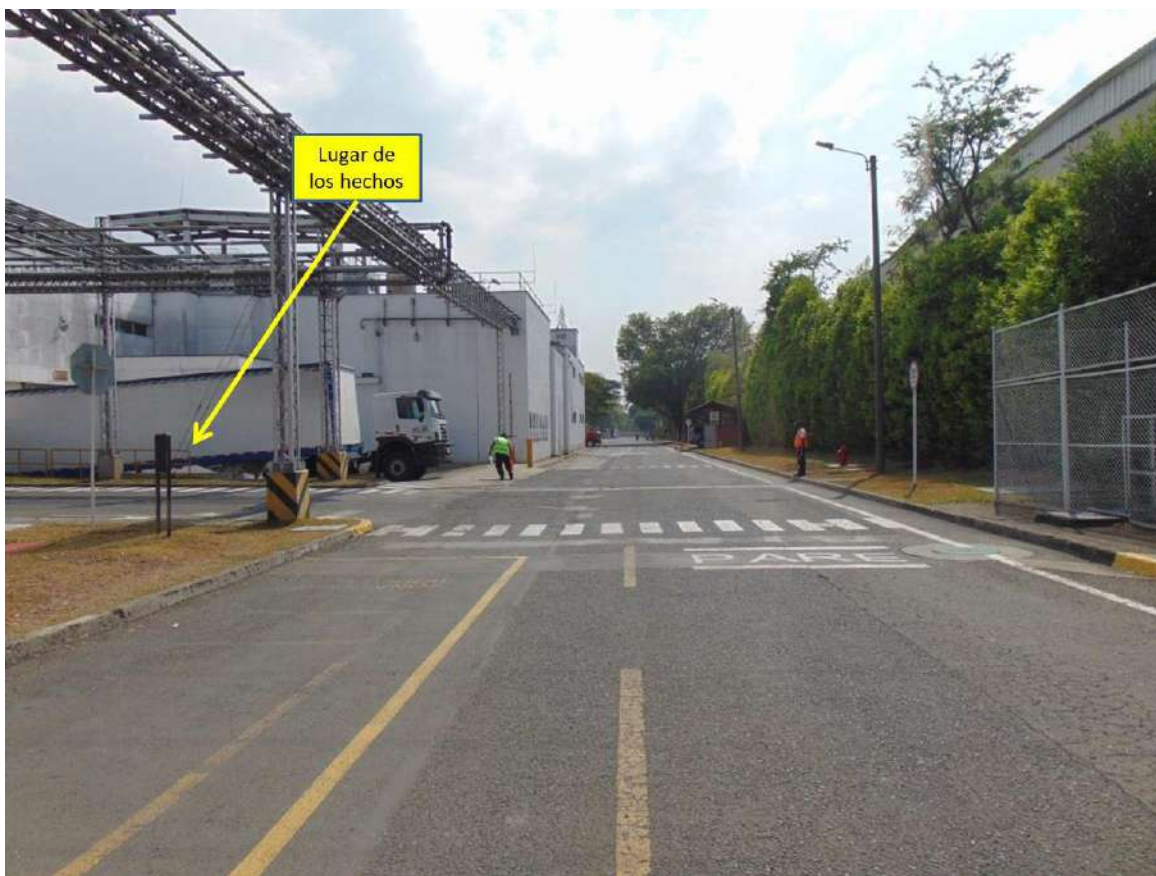
FOTOGRAFÍA No. 3 PANORÁMICA: En esta fotografía tomada por el equipo de IRS Vial en el parqueadero interno Johnson & Johnson, se aprecian las características generales de la vía, en la cual se encuentra demarcación horizontal de línea amarilla segmentada, líneas de borde y paso peatonal (cebra), sin señalización vertical.

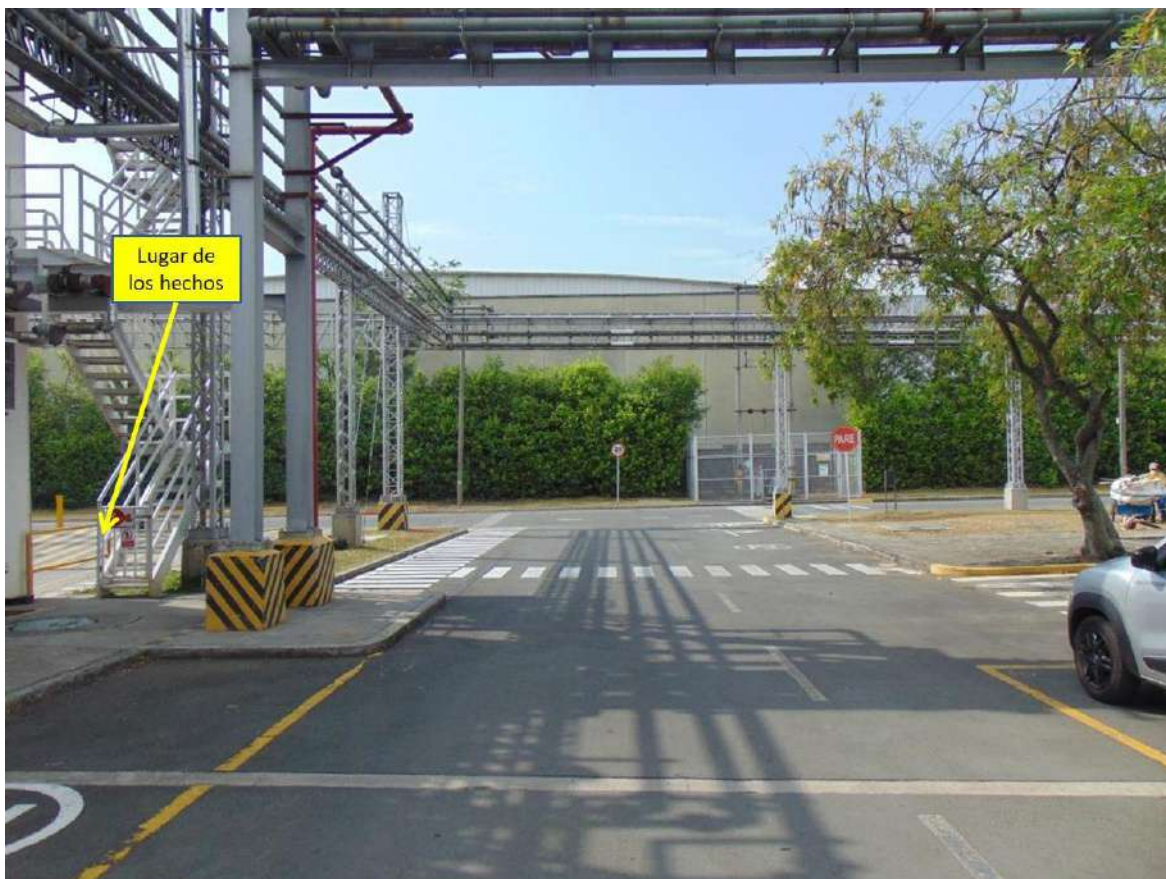
FOTOGRAFÍA No. 4 PANORÁMICA: En esta fotografía tomada por el equipo de IRS Vial en el parqueadero interno Johnson & Johnson, se aprecian las características generales de la vía, en la cual se encuentra demarcación horizontal de línea blanca segmentada, líneas de borde y paso peatonal (cebra), sin señalización vertical.

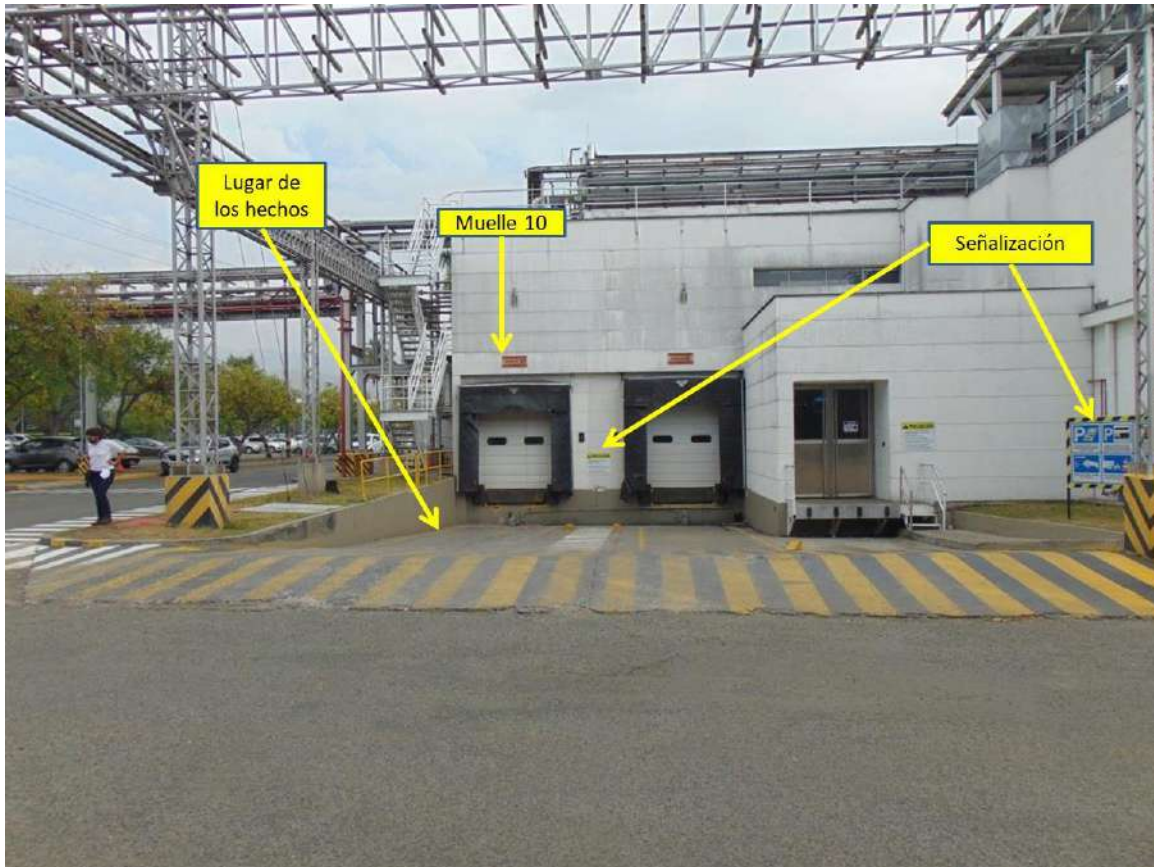
FOTOGRAFÍA No. 5 PANORÁMICA: En esta fotografía tomada por el equipo de IRS Vial en el parqueadero interno Johnson & Johnson, se aprecian las características generales de la vía, en la cual se encuentra demarcación horizontal de paso peatonal (cebra), con señalización vertical y resalto; en este sentido se desplazaba el vehículo No. 1 (Chevrolet) en reversa.

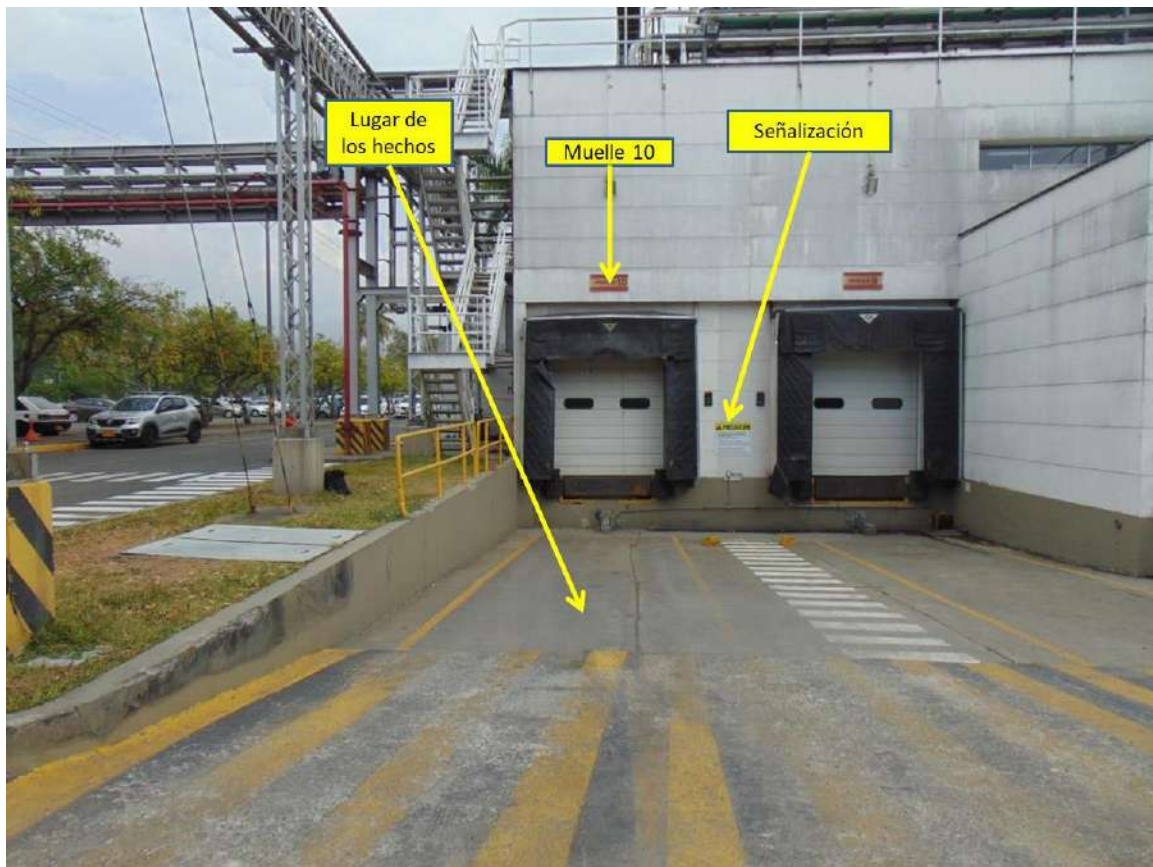
FOTOGRAFÍA No. 6 PANORÁMICA: En esta fotografía tomada por el equipo de IRS Vial en el parqueadero interno Johnson & Johnson, se aprecian las características generales de la vía, en la cual se encuentra demarcación horizontal de paso peatonal (cebra), con señalización vertical y resalto; en este sentido se desplazaba el vehículo No. 1 (Chevrolet) en reversa.

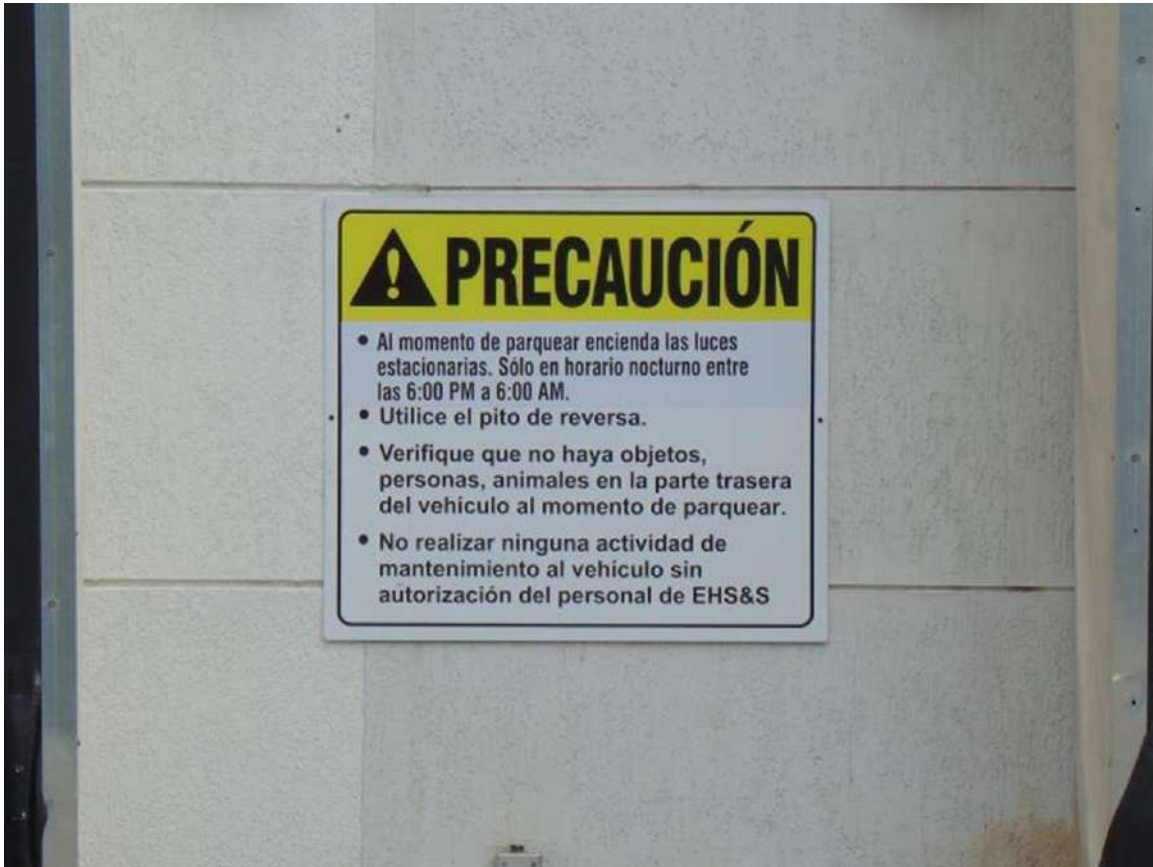
FOTOGRAFÍA No. 7 PANORÁMICA: En esta fotografía tomada por el equipo de IRS Vial en el parqueadero interno Johnson & Johnson, se observa la señalización vertical en la cual se indica: *“Al momento de parquear encienda las luces estacionarias. Sólo en horario nocturno entre las 6:00 PM a 6:00 AM. Utilice el pito de reversa. Verifique que no haya objetos, personas, animales en la parte trasera del vehículo al momento de parquear. No realizar ninguna actividad de mantenimiento al vehículo sin autorización del personal de EHS&S”.*

- h) La señalización de precaución señala: *“Al momento de parquear encienda las luces estacionarias. Sólo en horario nocturno entre las 6:00 PM a 6:00 AM. Utilice el pito de reversa. Verifique que no haya objetos, personas, animales en la parte trasera del vehículo al momento de parquear. No realizar ninguna actividad de mantenimiento al vehículo sin autorización del personal de EHS&S”*.

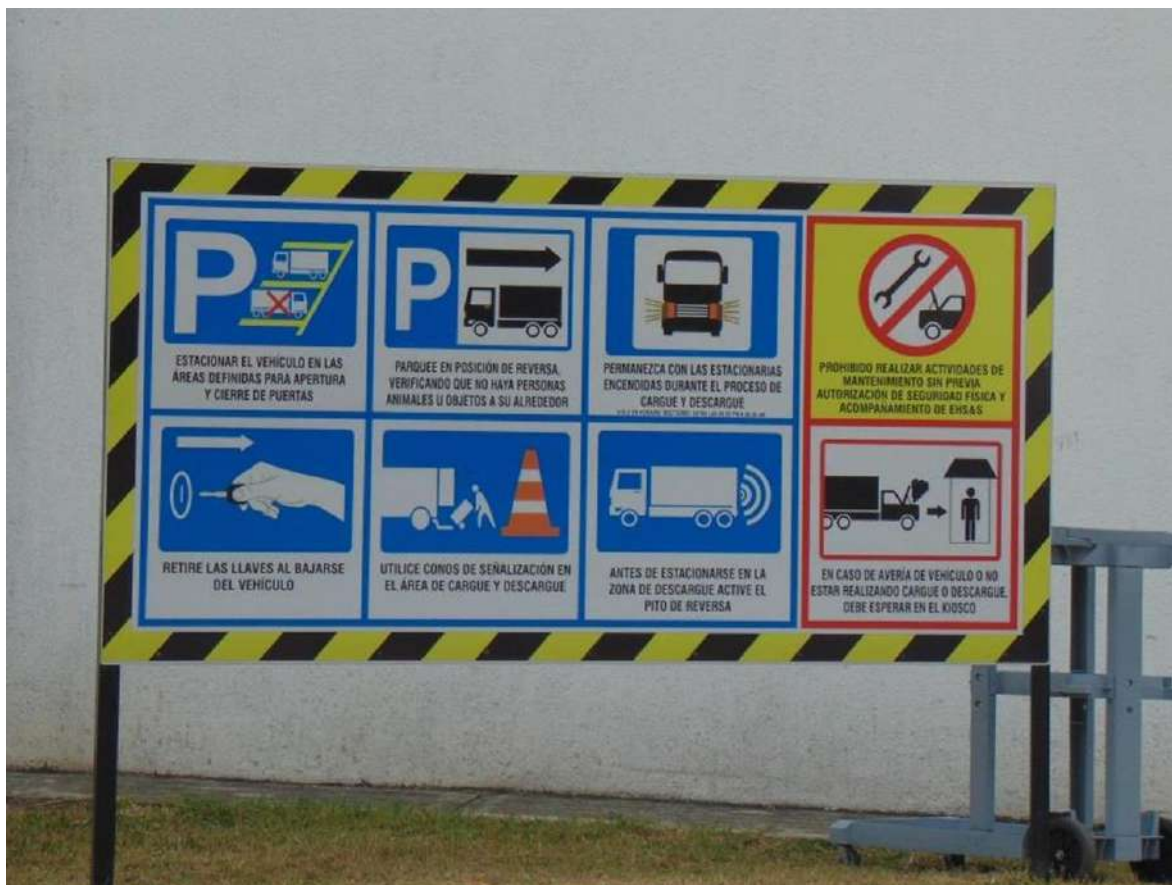
FOTOGRAFÍA No. 8 PANORÁMICA: En esta fotografía tomada por el equipo de IRS Vial en el parqueadero interno Johnson & Johnson, se observa la señalización vertical.

- i) En la señalización vertical se señala: *“En caso de avería o no estar realizando cargue o descargue debe esperar en el kiosko”*.

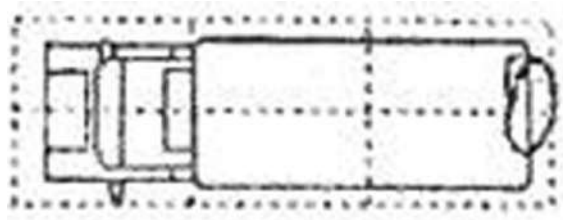
IMAGEN No. 6: En esta imagen se observa el diagrama del informe de la autoridad, donde hacen referencia a la zona de daños o evidencias en el vehículo, afectando su zona posterior.

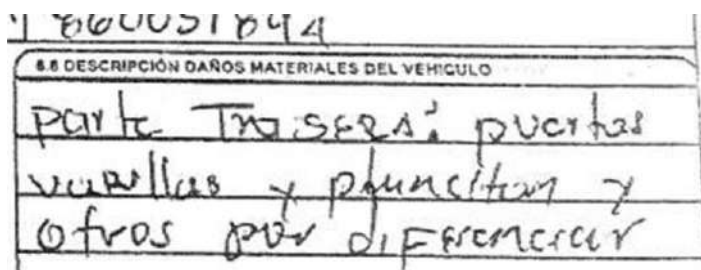
IMAGEN No. 7: En esta imagen se aprecia la descripción de daños realizada por la autoridad: "Parte trasera, puertas varillas y planchón y otros por diferenciar".

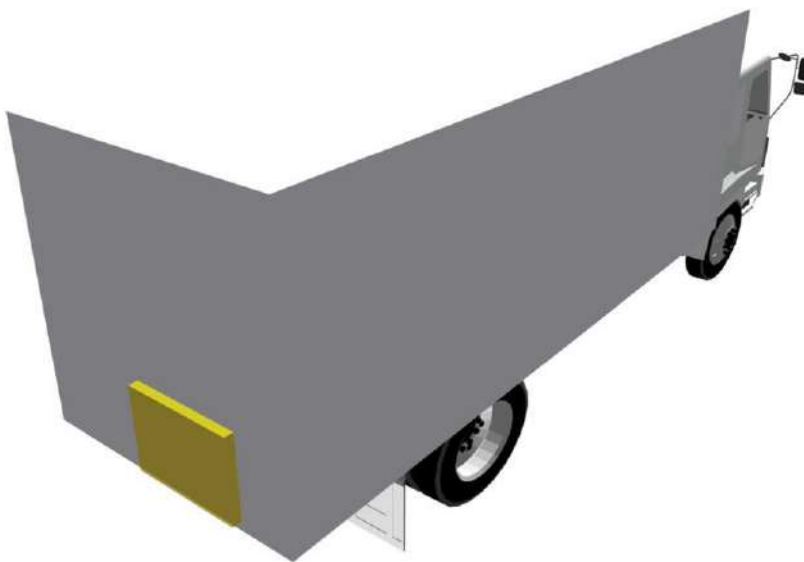
IMAGEN No. 8: En esta imagen se indica con el recuadro amarillo la ubicación de los daños o la evidencia en el camión.

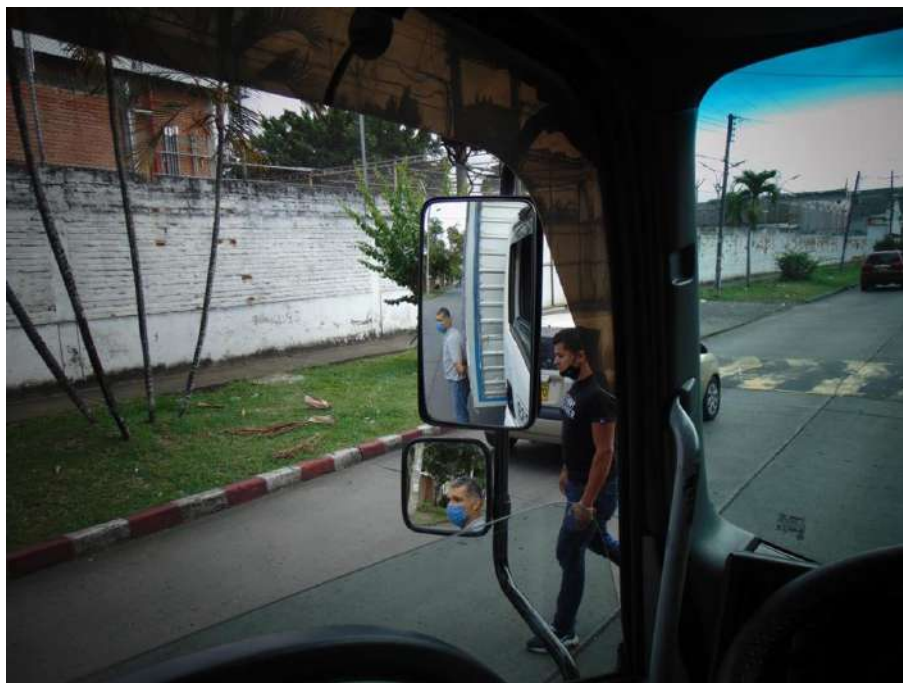
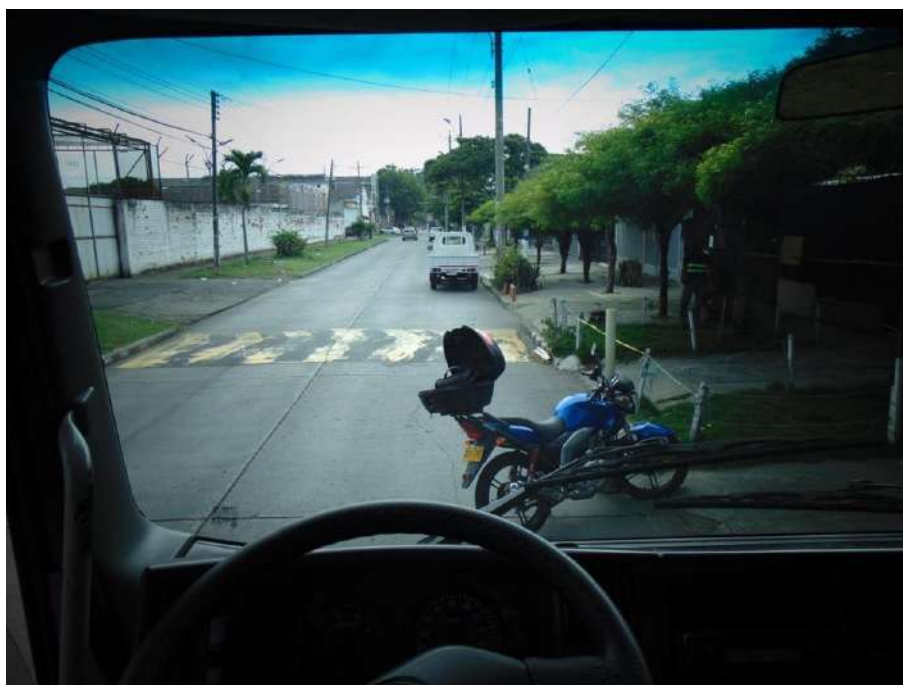
FOTOGRAFÍA No. 12 PLANO GENERAL: En estas fotografías se observa la visibilidad que tiene el conductor por el espejo lateral izquierdo, así como hacia su zona anterior.

- s) Al momento de la inspección al vehículo No. 1 CAMIÓN CHEVROLET se puede indicar que el automotor posee indicador sonoro de reversa.
- t) El conductor del vehículo No. 1 CAMIÓN CHEVROLET puede percibir por sus espejos laterales el costado hacia la zona posterior del automotor, sin embargo, no es posible percibir los objetos y/o cuerpos que se encuentran en su zona posterior.

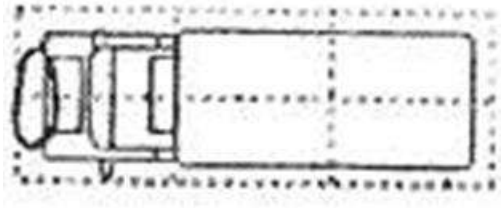
IMAGEN No. 10: En esta imagen se observa el diagrama del informe de la autoridad, donde hacen referencia a la zona de daños o evidencias en el vehículo, afectando su zona anterior.

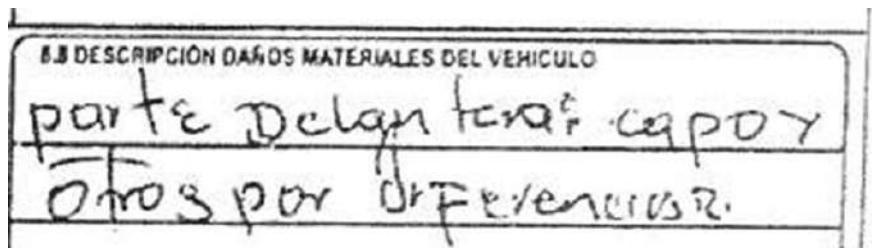
IMAGEN No. 11: En esta imagen se aprecia la descripción de daños realizada por la autoridad: *“parte delantera, capó y otro por diferenciar”*.

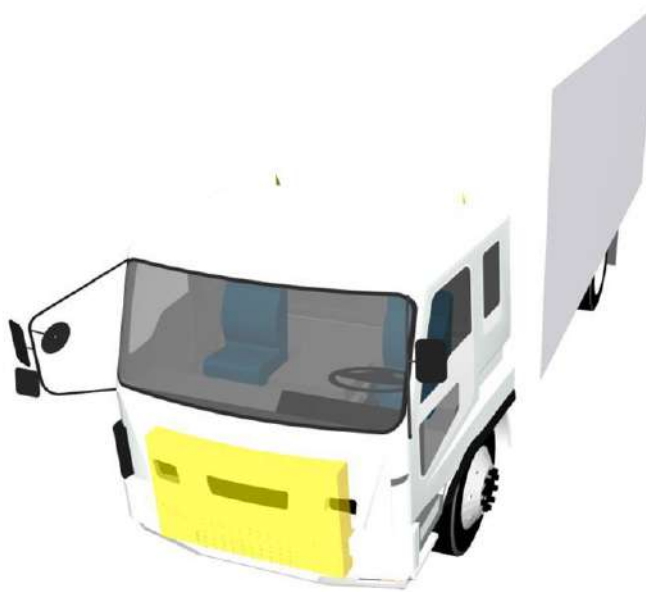
IMAGEN No. 12: En esta imagen se indica con el recuadro amarillo la ubicación de los daños o la evidencia en el camión.

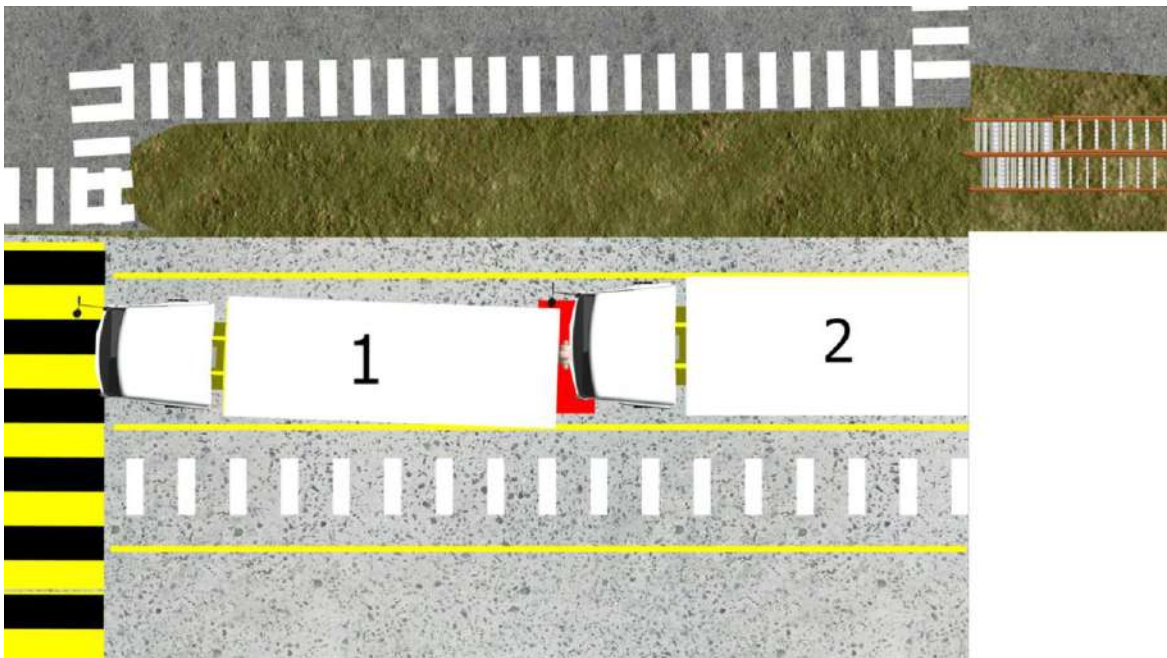
IMAGEN No. 16: En esta imagen se muestra la posición relativa del vehículo al momento del impacto con el peatón y el área de color rojo donde ocurre.

El área de 2,0 x 1,0 m de color rojo, indica que el impacto se presenta en cualquier punto de esta área, la cual se encuentra ubicada en el carril de estacionamiento del muelle 10 del parqueadero interno de Johnson & Johnson.

- j) El área de 2,0 x 1,0 m de color rojo, indica que el impacto se presenta en cualquier punto de esta área, la cual se encuentra ubicada en el carril de estacionamiento del muelle 10 del parqueadero interno de Johnson & Johnson.

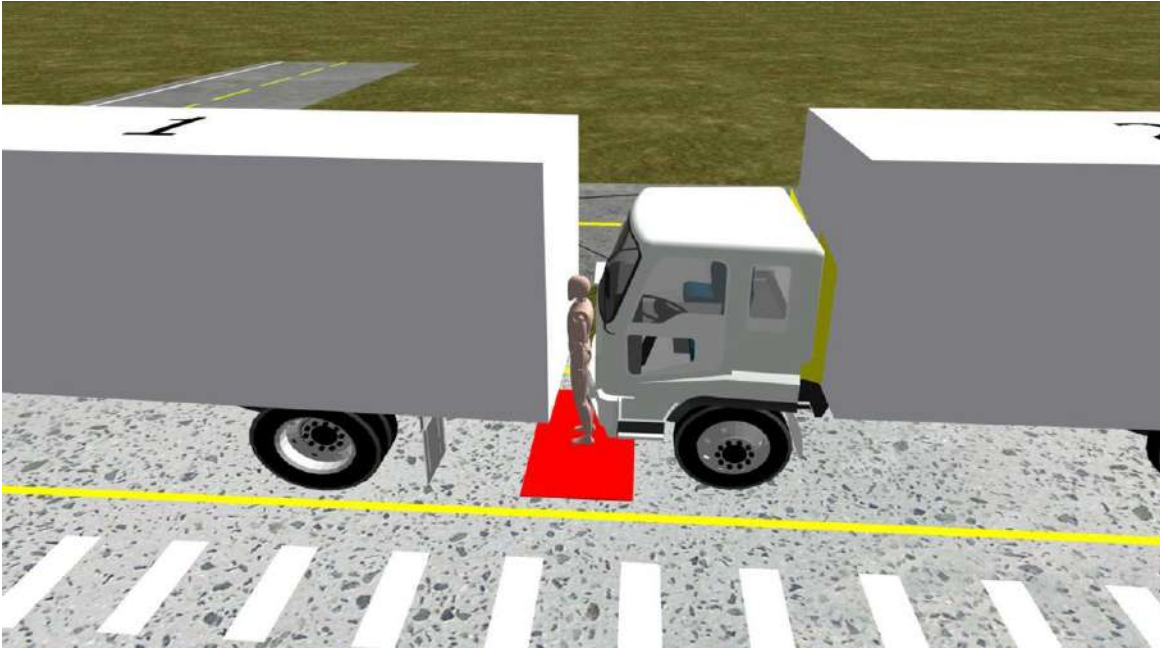
IMAGEN No. 17: En esta imagen se muestra la posición relativa del vehículo y el peatón al momento del impacto.

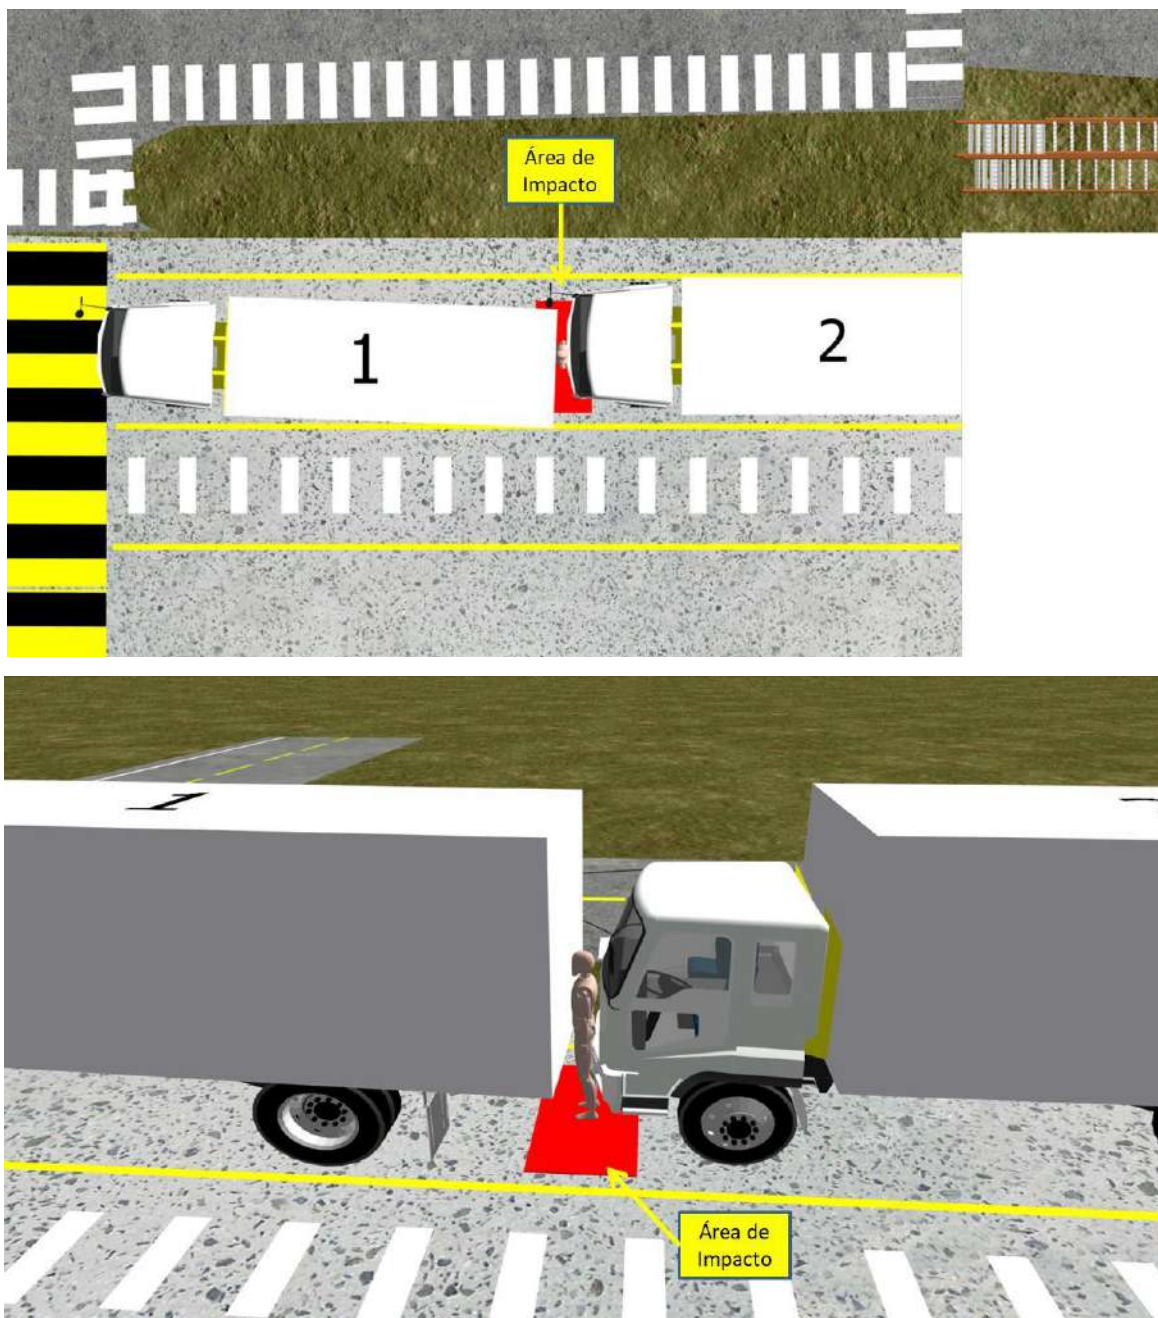
IMAGEN No. 19: En estas imágenes, vista en planta y en 3D se muestra la secuencia de movimiento del vehículo y el peatón, al momento de la interacción, nótese la ubicación del peatón respecto al paso peatonal (cebra).

- m) De acuerdo al área de impacto, se puede indicar que el PEATÓN se encontraba fuera de la zona destinada para su ubicación (paso peatonal (cebra).
- n) El área de impacto indica que el PEATÓN se encontraba en el carril de circulación del vehículo No. 1 CAMIÓN CHEVROLET.
