| | | | | | | | | | | INFORME INVESTIGADOR DE CAMPO – FPJ - 11 | | | | | | | | | | | | | | | | | | | | | | | | | | | | | | | | | | | | | | | | | | | | | | | | | | | | | | | | | | | | | | | | | | | | | |

| INSPECCION AL LUGAR. | | | | | | | | | | | | | | | | | | | | | | | | | | | | | |

| Dirección: AVENIDA 8 NORTE CALLE 24. | | | | | | | | | | | | | | | | | | | | | | | | | | | | | |
| Características: SINIESTRO DE TRAFICO EN INTERSECCION VEHICULAR. | | | | | | | | | | | | | | | | | | | | | | | | | | | | | |

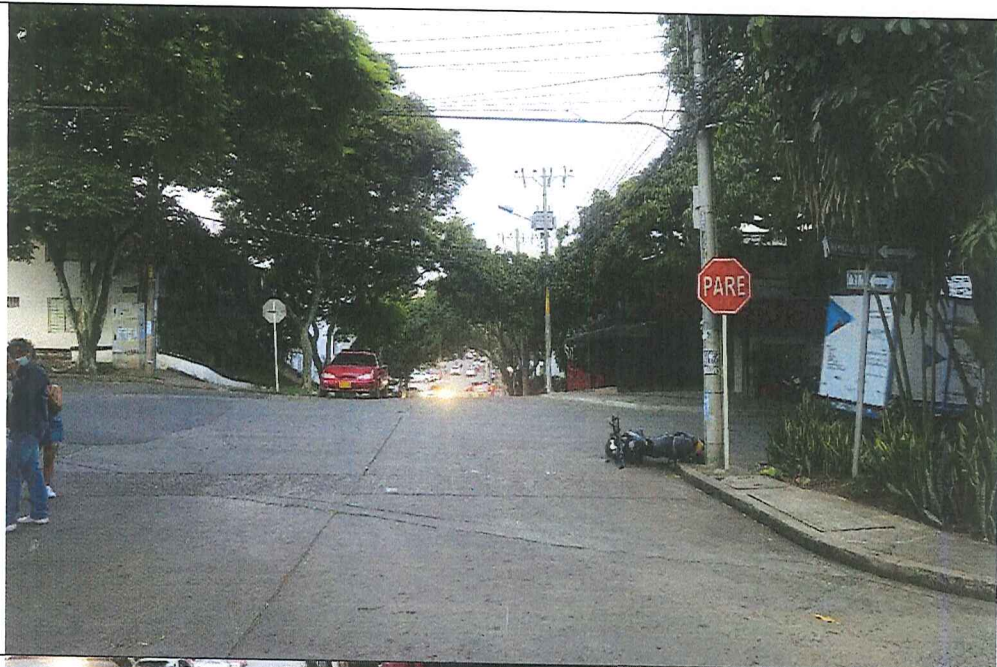
**IMAGEN No. 01:**  
**PANORAMICA,** donde se observa la calle 24 sentido occidente-orienté, vía recta de un sentido (orienté-occidente), con andenes, con una calzada de 2 carriles en concreto bueno y seco, con señal vertical de tránsito de "Pare" (SR-01), carente de demarcación vial y la motocicleta implicada con volcamiento lateral.

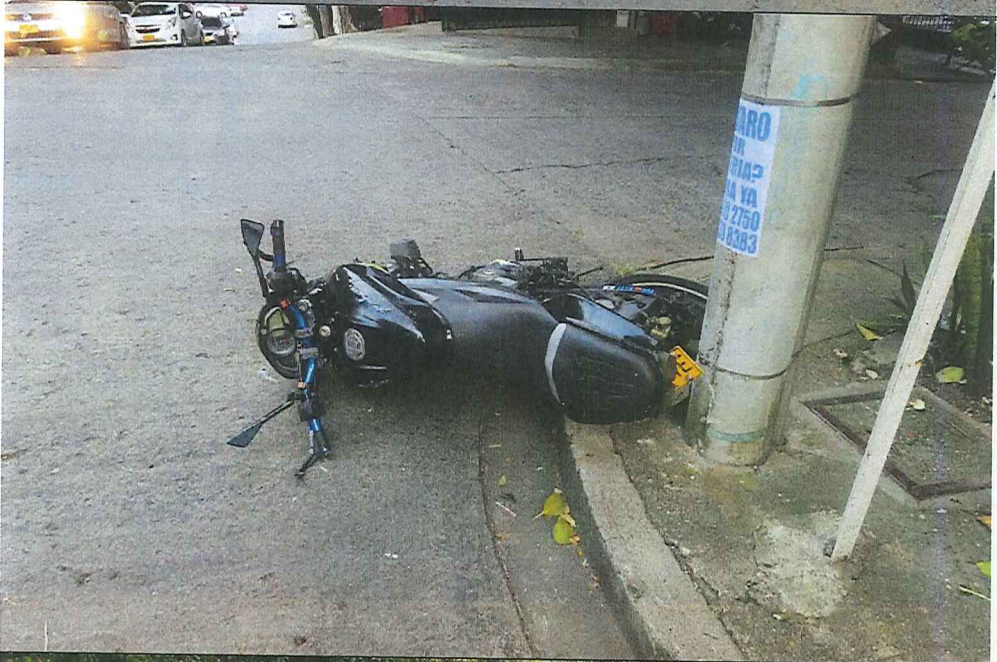
**IMAGEN No. 02: PRIMER PLANO,** donde se observa la posición final de la motocicleta implicada con volcamiento lateral izquierdo sobre el carril derecho y parte del andén.

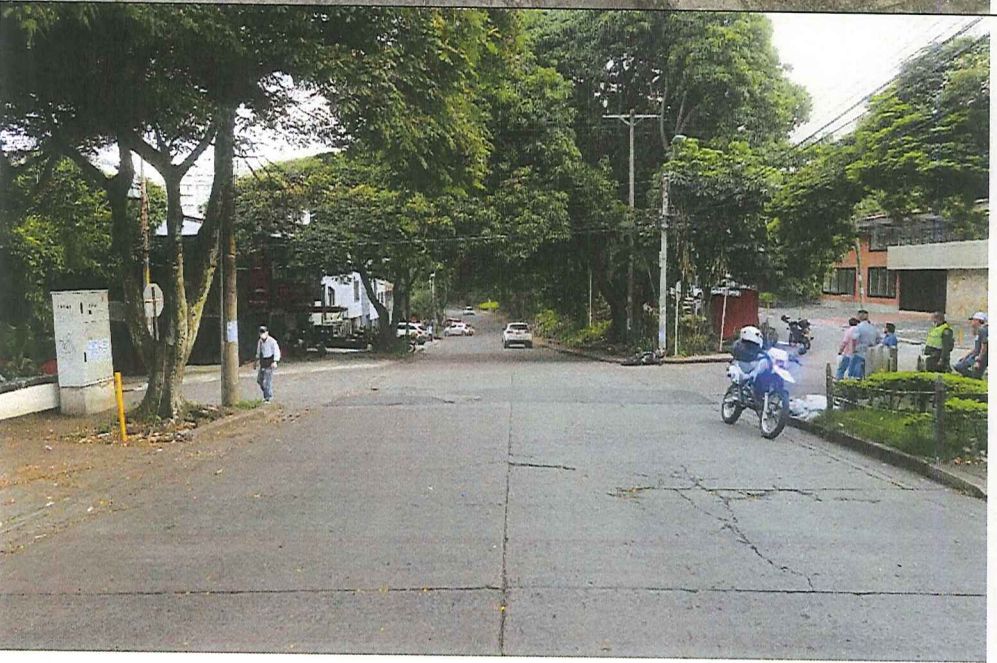
**IMAGEN No. 03:**  
**PANORAMICA,** donde se observa la avenida 8 norte sentido norte-sur (trayectoria del campero de placas UBX418), vía recta, plana, con andenes, de un sentido (norte-sur), con una calzada de 2 carriles en concreto bueno y seco, carente de demarcación vial; se observa en la esquina izquierda de fachada roja, un restaurante llamado PERU CHICKEN de donde se toma el video de cámara de seguridad como una de las evidencias, y los vehículos implicados (motocicleta con volcamiento lateral y campero blanco).

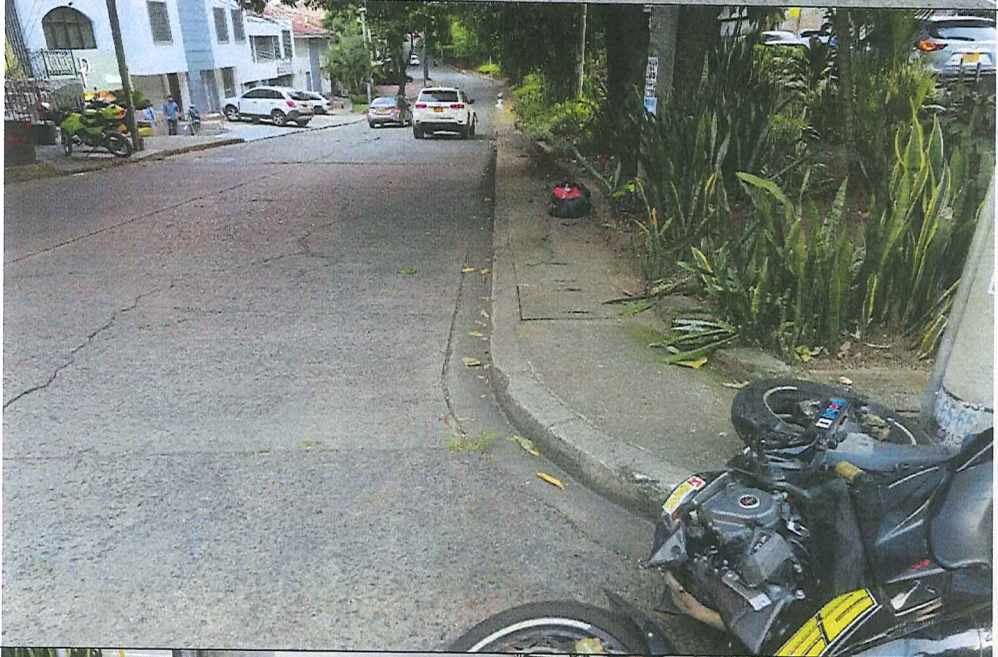
**IMAGEN No. 05: PLANO MEDIO,** donde se observa la posición final de los vehículos implicados y el maletero de la motocicleta sobre el andén derecho.

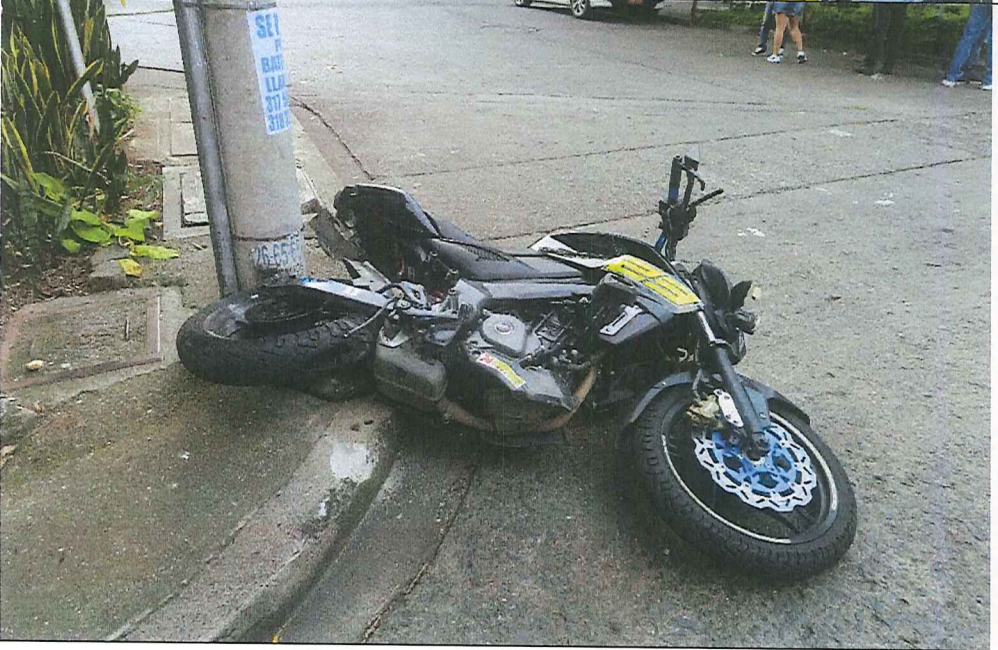
**IMAGEN No. 06: PRIMER PLANO,** donde se observa la posición final de la motocicleta implicada, con volcamiento lateral izquierdo sobre el carril derecho y el andén, al igual que el punto de impacto en el sardinel.

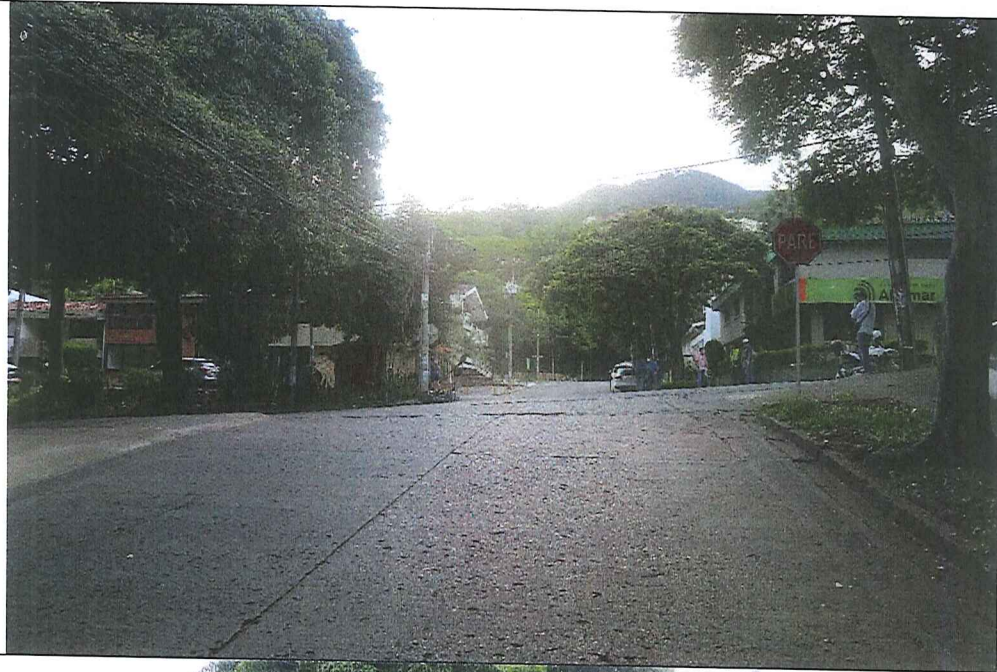
| HIPOTESIS: no respetar señal de tránsito “Pare” (aplica a UGP67E). Arts. 55, 74, 109, 110 de Ley 769 del 2002. | | | | | | | | | | | | | | | | | | | | | | | | | | | | | |

**IMAGEN No. 07:**  
**PANORAMICA,** donde se observa la calle 24 sentido oriente-occidente (trayectoria de la motocicleta implicada de placa UGP67E), calzada de 2 carriles en concreto bueno y seco, con señal vertical de tránsito de "PARE" (SR-01), carente de demarcación vial y la motocicleta implicada con volcamiento lateral.

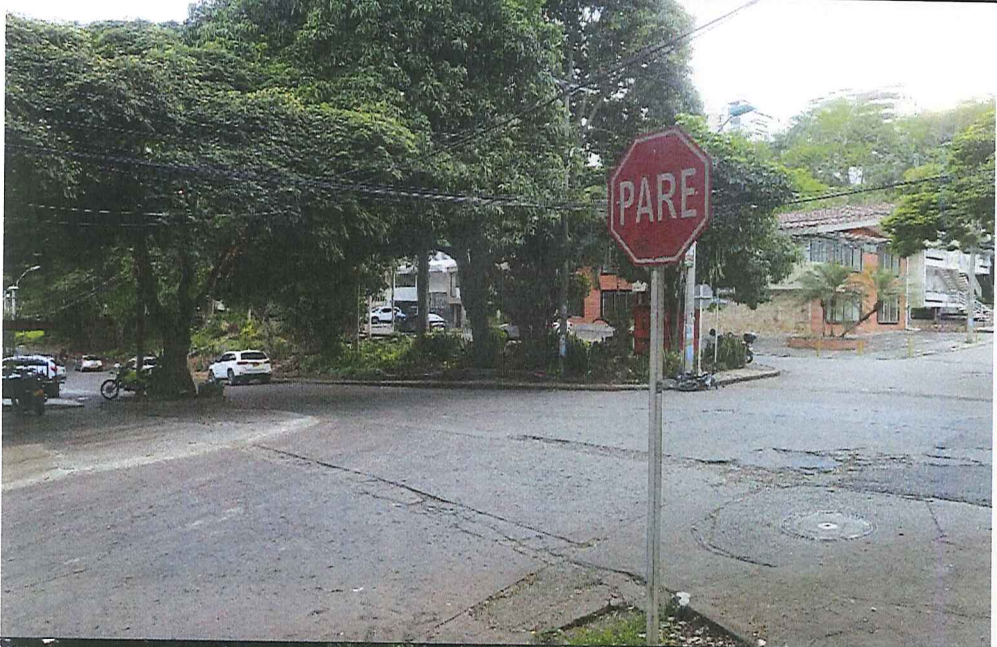
**IMAGEN No. 08:**  
**PANORAMICA,** donde se observa lo anterior y los vehículos implicados en su posición final (motocicleta con volcamiento lateral dentro de la intersección y campero blanco en el tramo de vía).

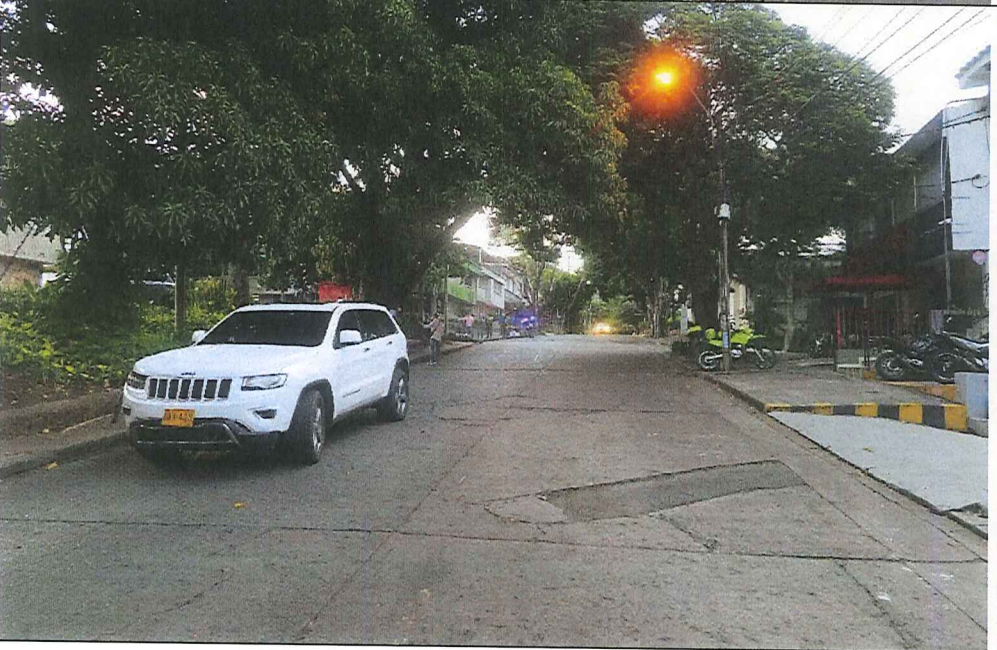
**IMAGEN No. 09:**  
**PANORAMICA,** donde se observa la avenida 8 norte sentido sur-norte con sus características antes mencionadas, el restaurante PERU CHICKEN en la esquina derecha de fachada roja (cámara de seguridad), y la posición final del campero implicado de color blanco sobre el carril derecho en tramo de vía.

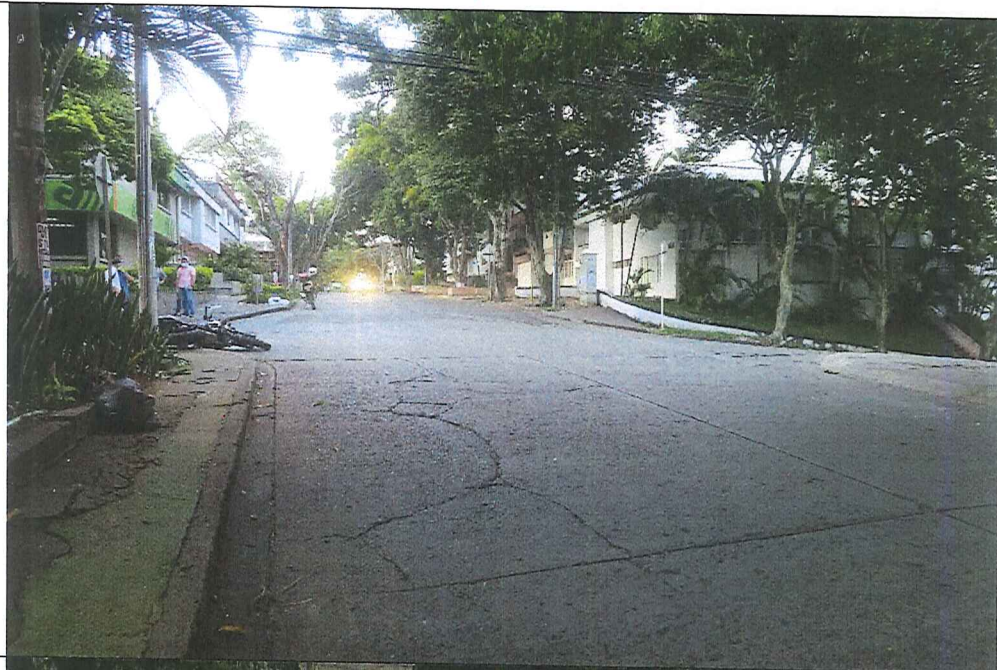
**IMAGEN No. 10:**  
**PANORAMICA**, donde se observa la avenida 8 norte sentido sur-norte, la intersección vehicular con la calle 24 y la motocicleta implicada con volcamiento lateral dentro de la misma.

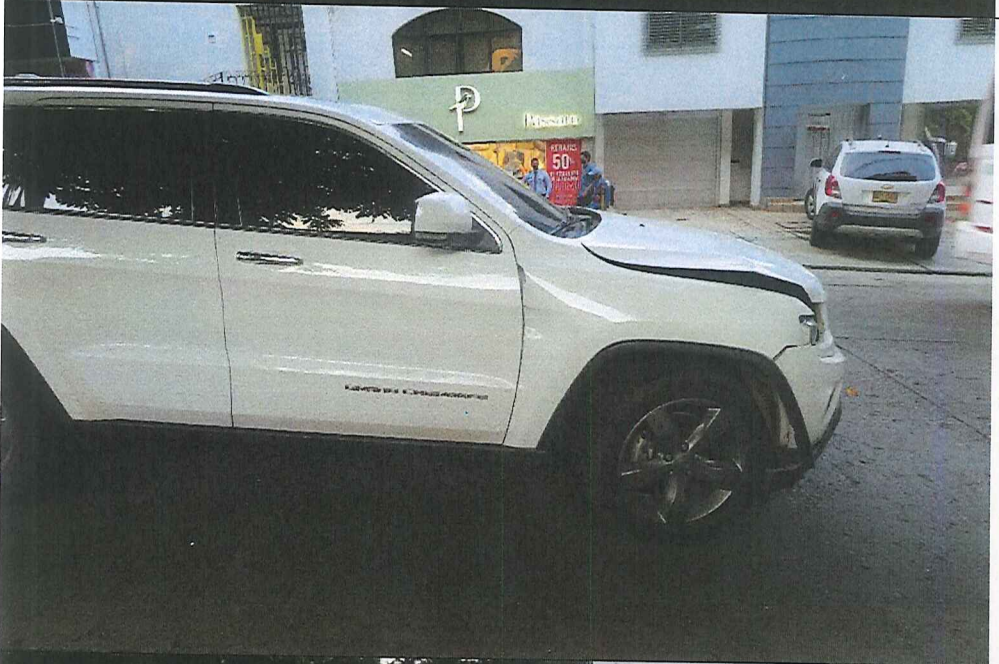
**IMAGEN No. 14: PRIMER PLANO**, donde se observa el lado derecho delantero del campero implicado con abolladuras en guardafango y capot.

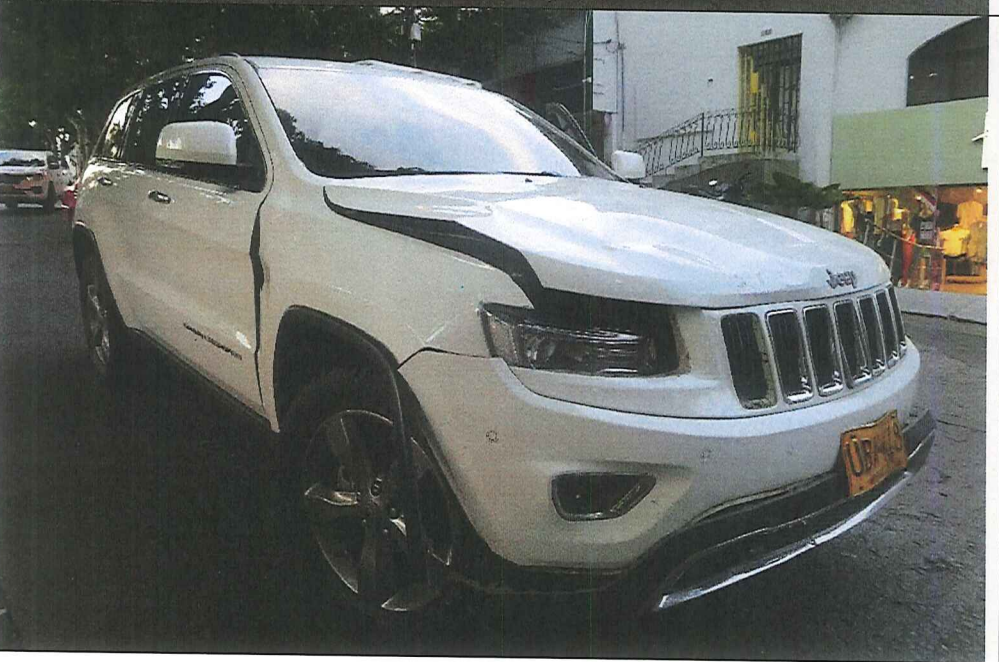
**IMAGEN No. 15: PRIMER PLANO**, donde se observa el vértice delantero derecho del campero implicado (punto de colisión), con abolladuras en guardafango, capot y placa, al igual que roturas en farola y parachoques.

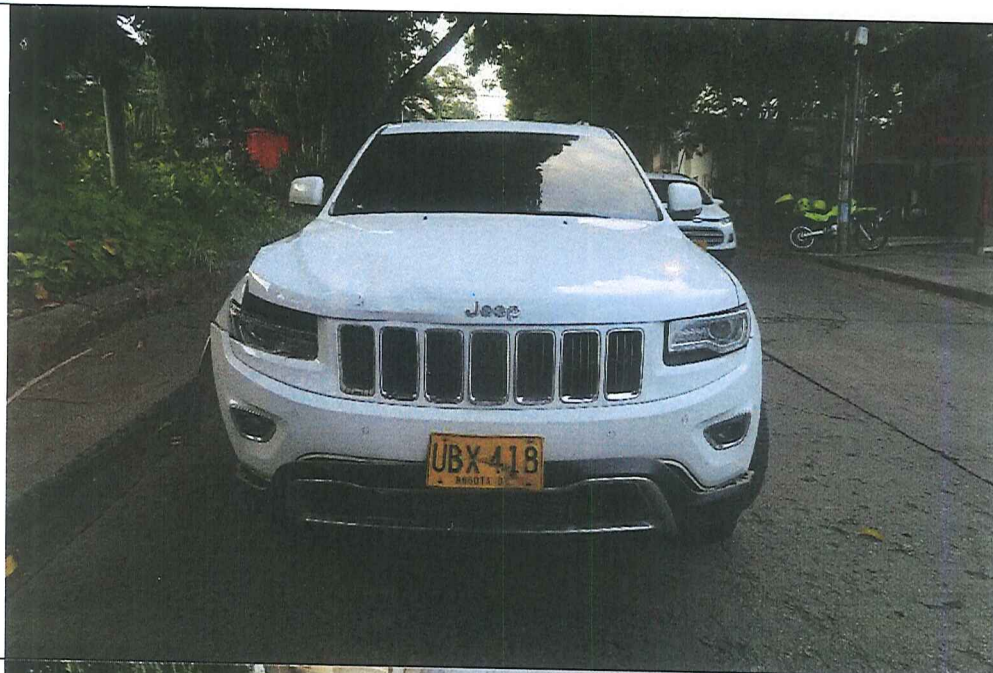
**IMAGEN No. 16: PRIMER PLANO**, donde se observa la parte delantera del campero implicado y sus deformaciones antes mencionadas.

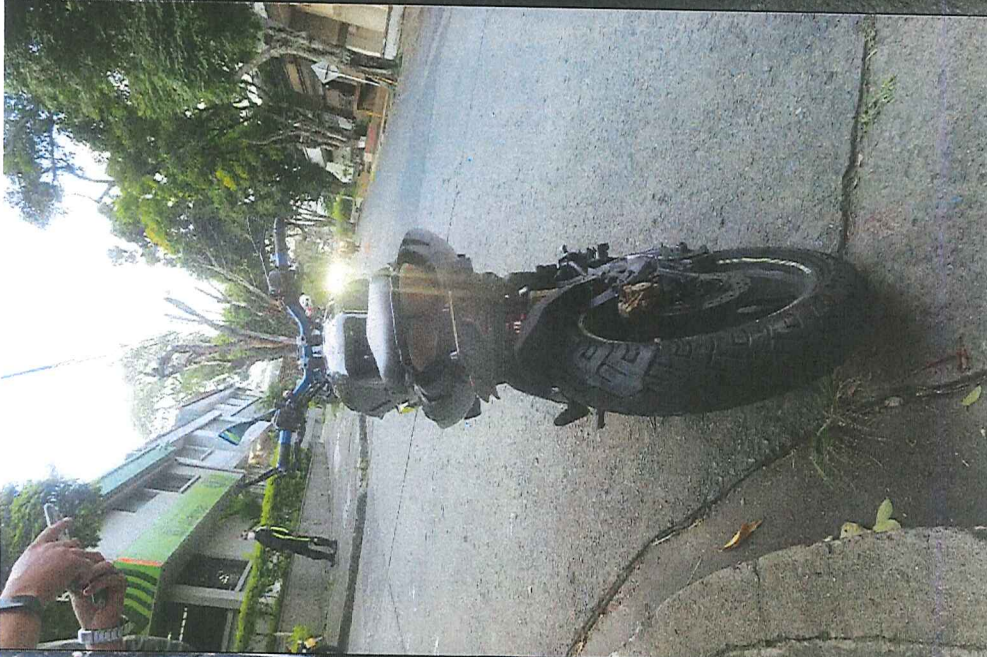
**IMAGEN No. 17: PRIMER PLANO**, donde se observa la parte trasera de la motocicleta implicada y sus deformaciones en placa, aro y neumático.

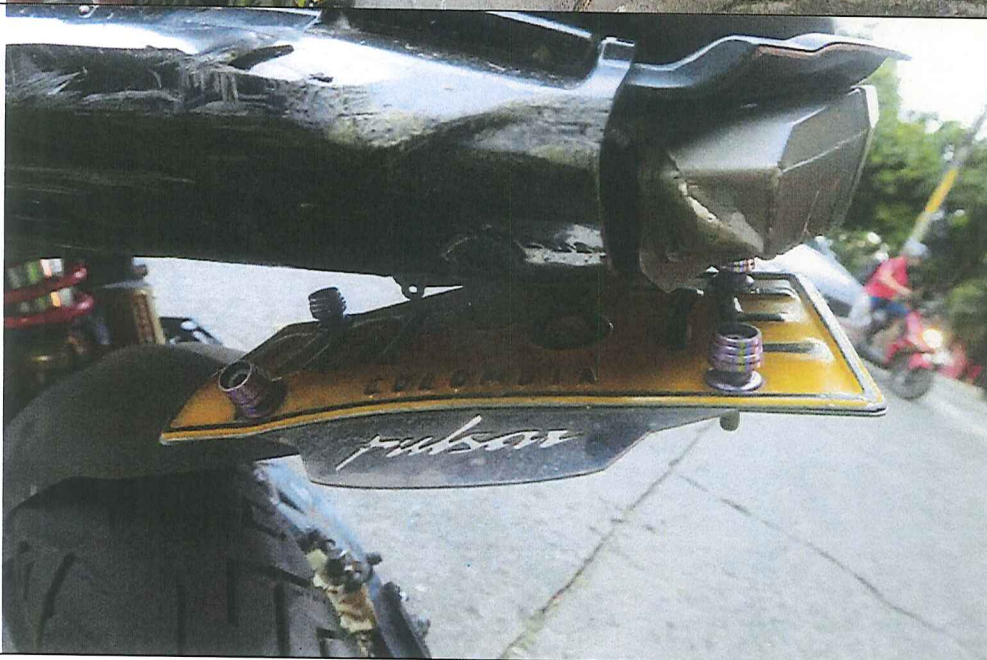
**IMAGEN No. 18: PRIMERISIMO PLANO**, donde se observa abolladuras y roturas en placa (UGP67E) y tapa superior trasera de la motocicleta implicada.

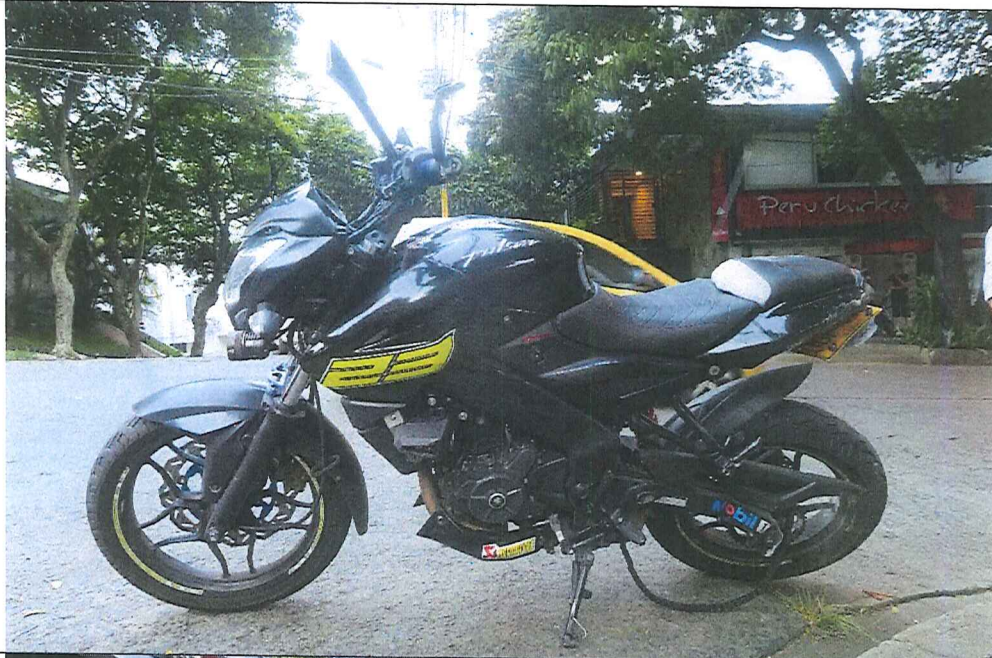
**IMAGEN No. 19: PRIMER PLANO**, donde se observa el lado izquierdo de la motocicleta implicada, de color negro, marca BAJAJ PULSAR y sus deformaciones.

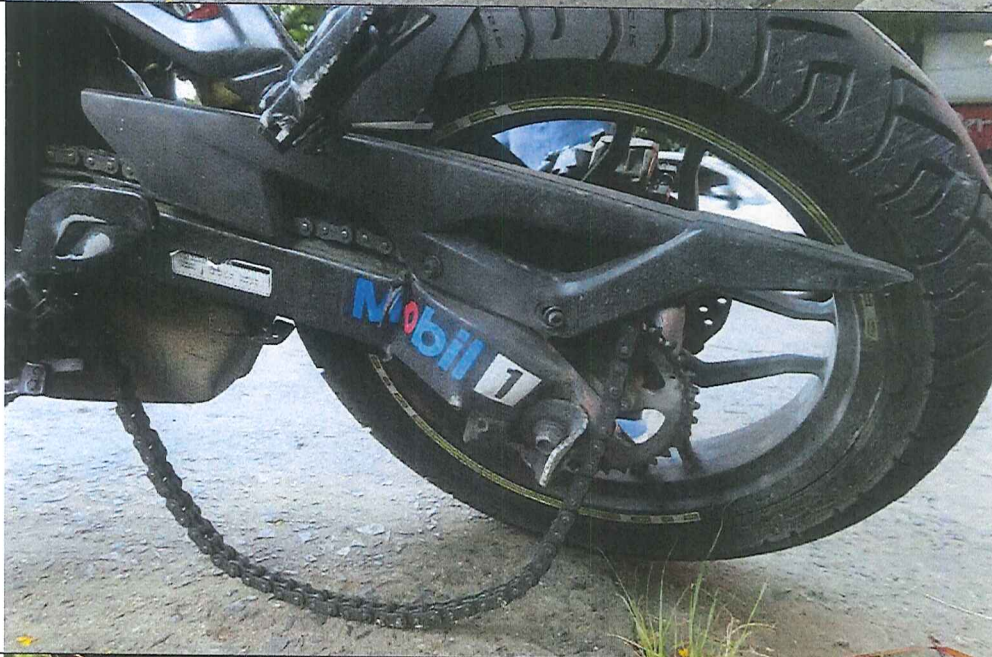
**IMAGEN No. 20: PRIMERISIMO PLANO**, donde se observa abolladura en tijera lado izquierdo trasero de la motocicleta implicada (punto de impacto con el sardinel).

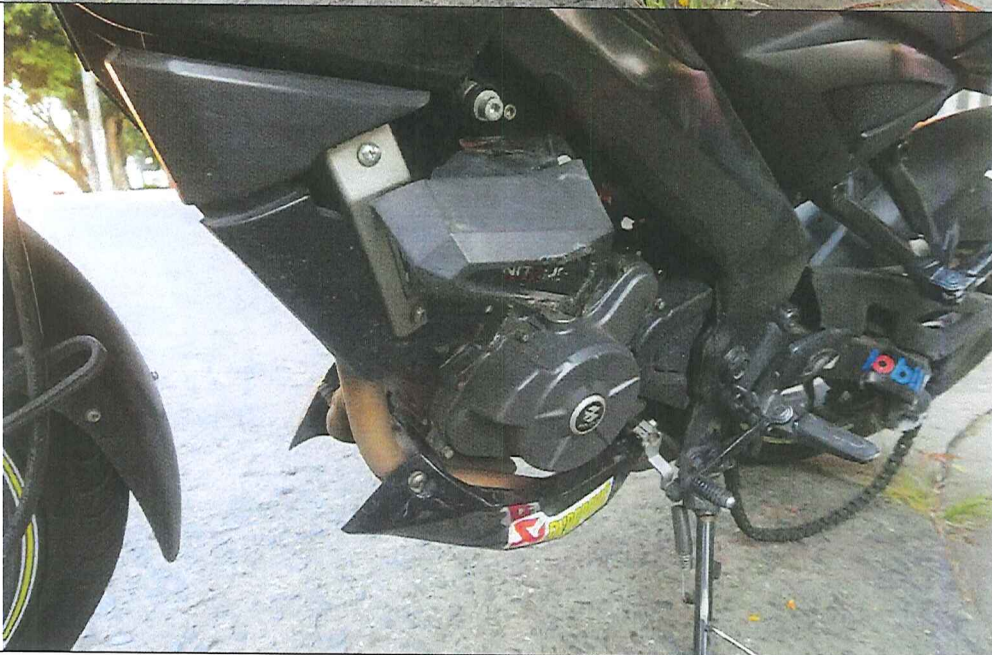
**IMAGEN No. 21: PRIMERISIMO PLANO**, donde se observa una deformación y rayones en defensa izquierda de la motocicleta implicada.

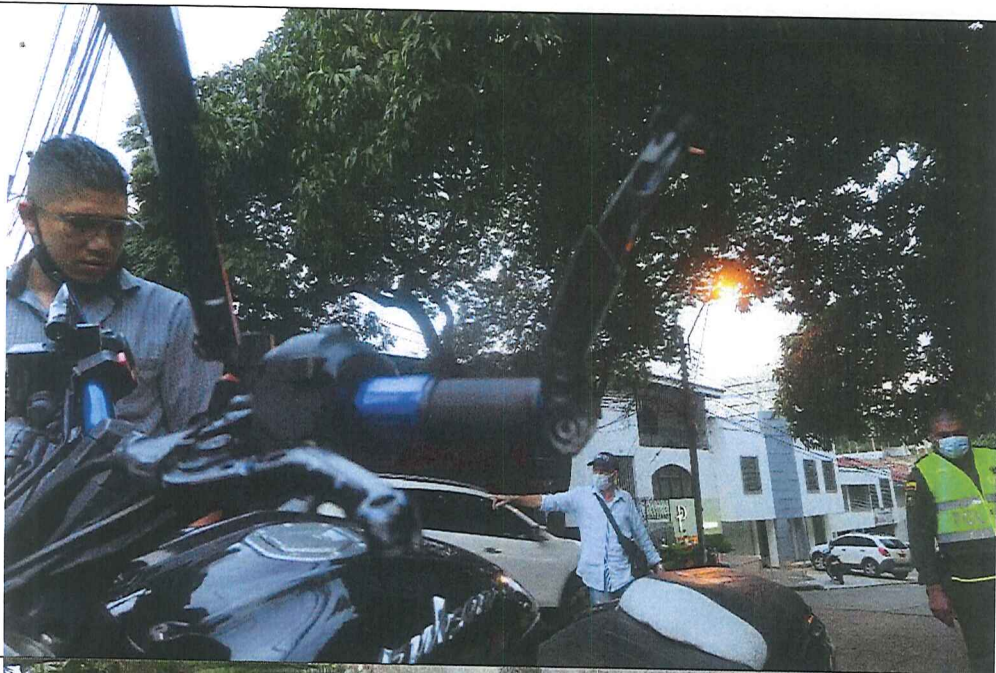
**IMAGEN No. 22:**  
**PRIMERISIMO PLANO**, donde se observa deformación en protector de mano del lado izquierdo de la motocicleta implicada y rayones en manigueta.

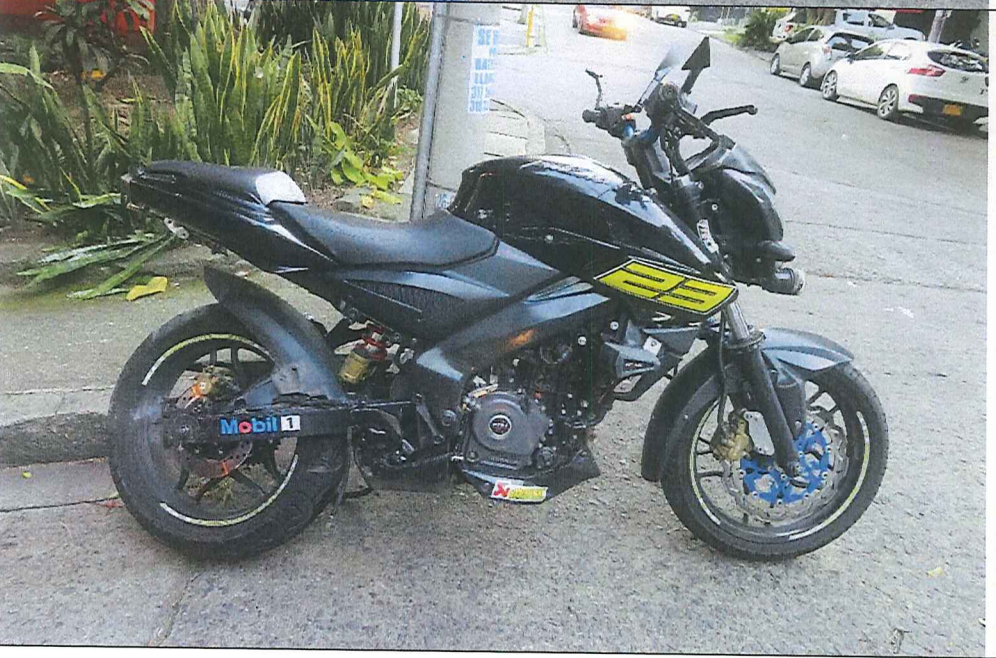
**IMAGEN No. 24: PRIMER PLANO**, donde se observa el lado derecho de la motocicleta implicada y sus deformaciones.

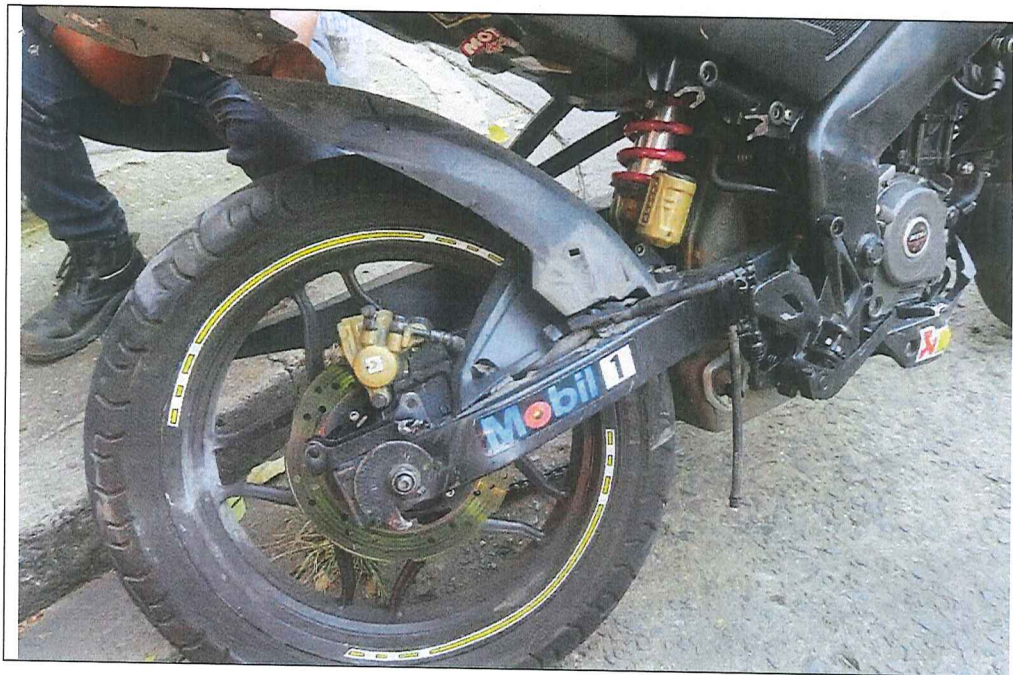
IMAGEN No. 25:  
PRIMERISIMO PLANO, donde se observa deformación en aro y rotura guardafango trasero (punto de colisión).
