**INFORME VISITA TÉCNICA DE INSPECCIÓN VISUAL ESTADO ACTUAL DEL
CLINICA CENTRAL FUNDADORES APARTADÓ, MUNICIPIO DE APARTADÓ,
ANTIOQUIA**

SECRETARÍA DE SALUD, MUNICIPIO DE APARTADÓ

SECRETARÍA DE INFRAESTRUCTURA FÍSICA

Apartadó, Antioquia
28 de agosto de 2024

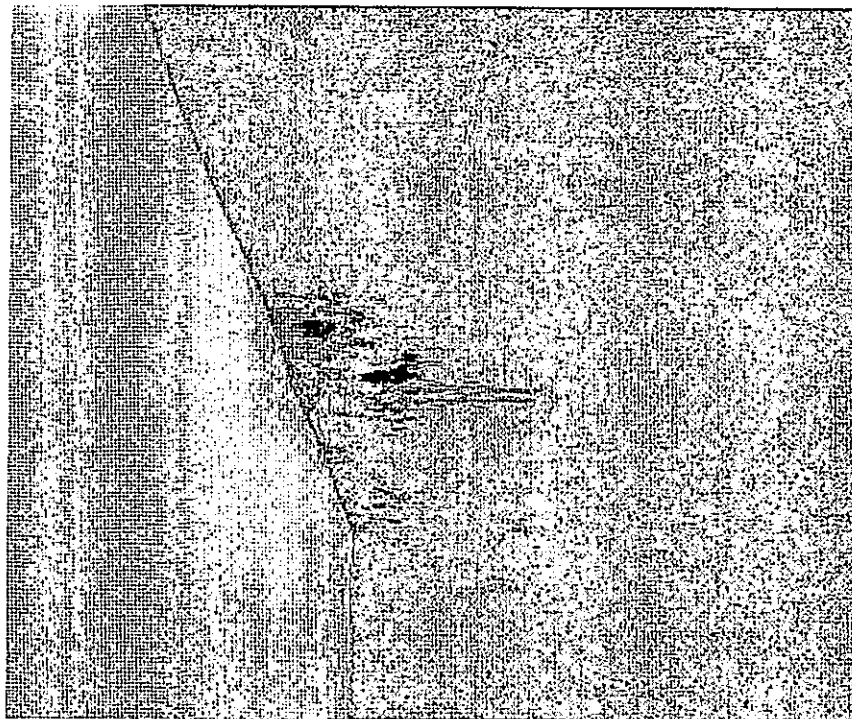
Iniciando con el recorrido, se pudo observar que la primera zona de hospitalización y zona de maternas presentan humedad en cielorraso, y deterioros en los elementos de cubierta como se puede observar en la Figura 2 y 3.

Figura 2. Humedad en cielorraso.

- Se recomienda un tratamiento de humedad proveniente de la cubierta, realizando una inspección general de las zonas más deterioradas. Además, un mantenimiento y cambio de los elementos que soportan la cubierta como lo son los listones que se encuentran en mal estado, con la finalidad de evitar el colapso de estos.
- Se recomienda un tratamiento de la humedad evidenciada en los muros, con un procedimiento de impermeabilización, disminuyendo la humedad interna presenciada en la estructura.
- Se recomienda que, para las adecuaciones, asesorarse de personal técnico calificado.

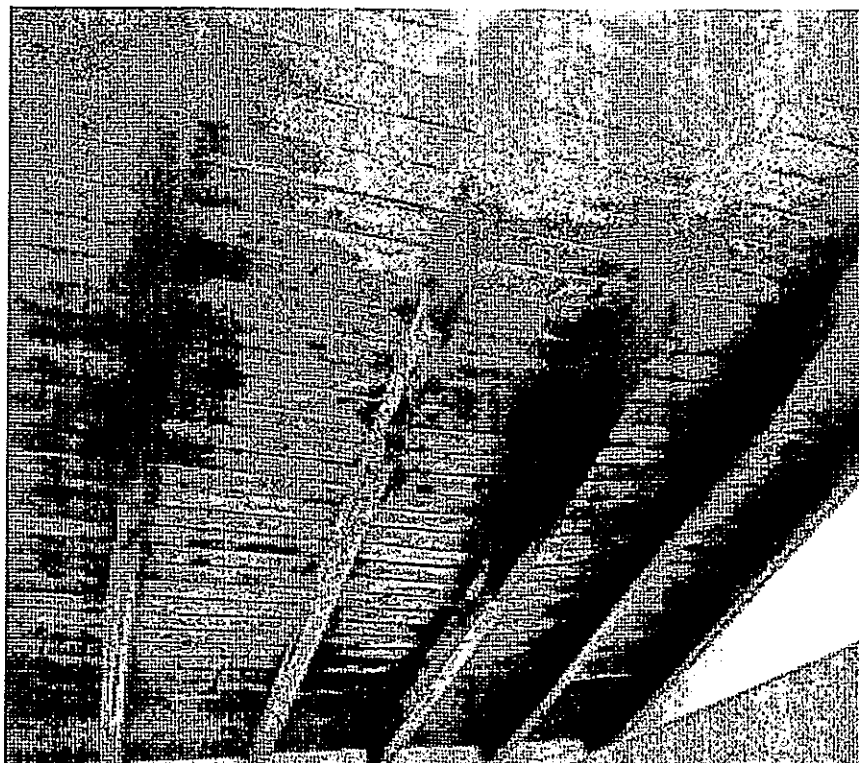
Figura 3. Humedad y deterioro de elementos de cubierta.

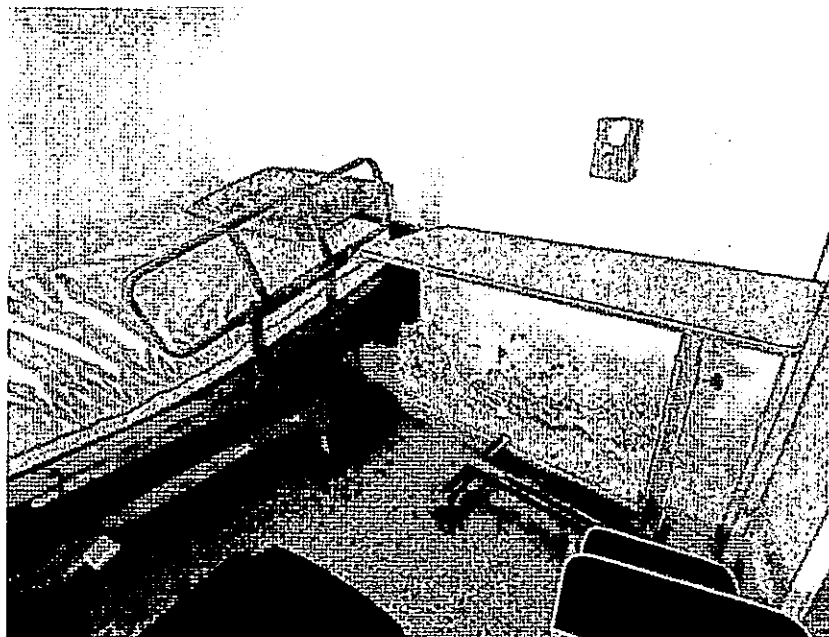
En las Figuras 4 se puede observar la humedad y deterioro que presentan los muros, mientras que en la Figura 5, 6 y 7 se observa como los elementos de cubierta se encuentran en gran deterioro con riesgo de colapso en sus elementos.

Figura 4. Humedad en muros.

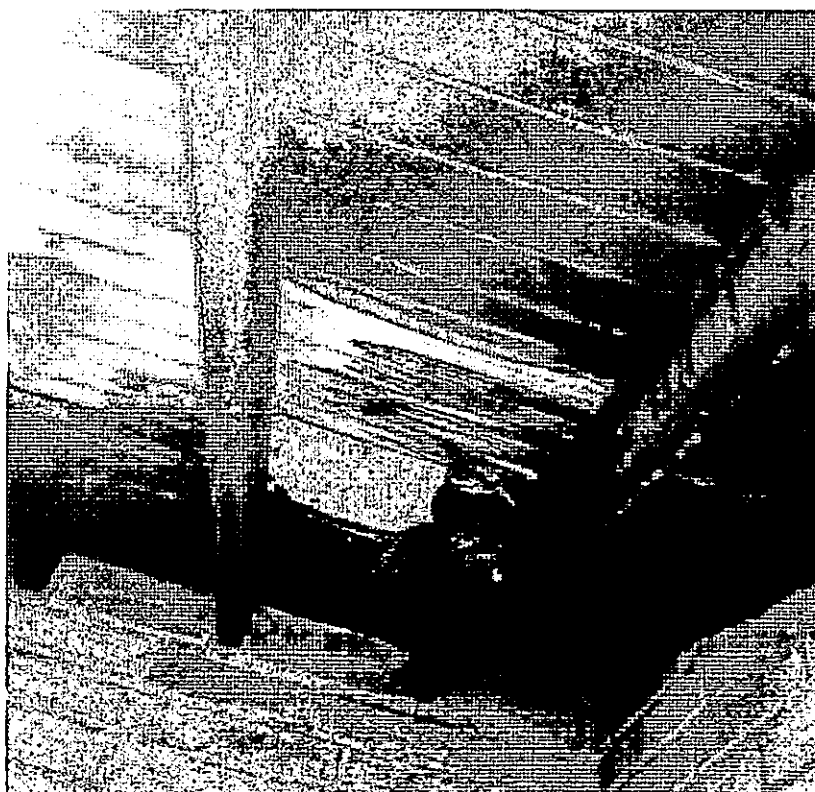
Figura 5. Humedad y deterioro de machimbre.

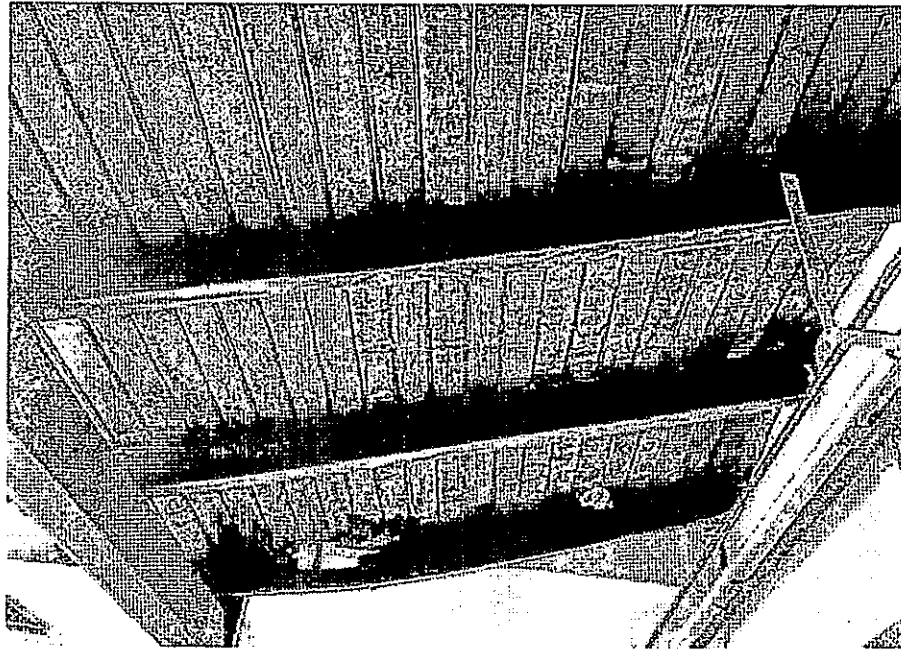
Figura 6. Humedad y deterioro de machimbre.

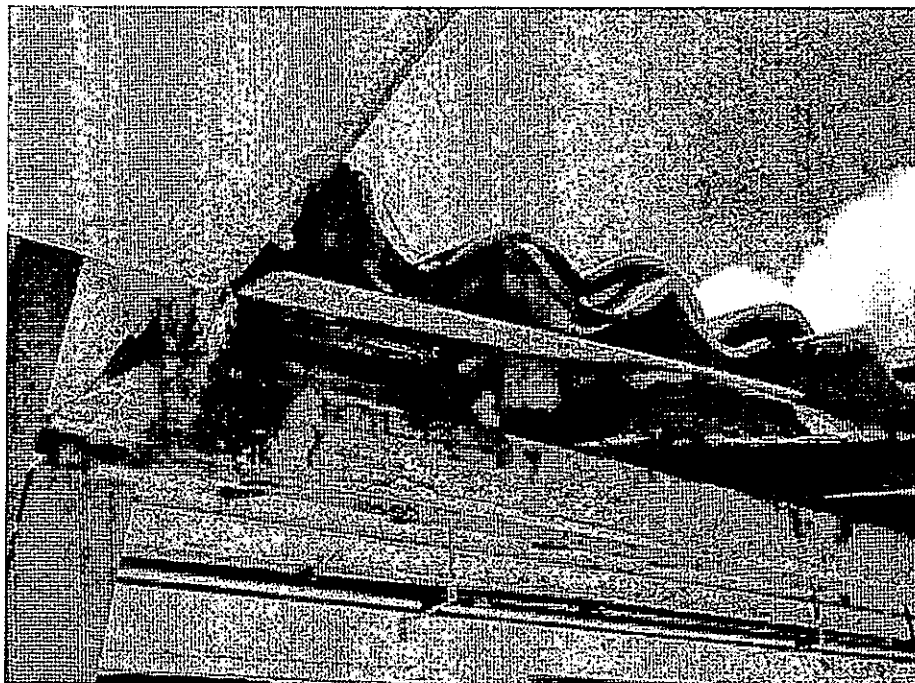
Figura 7. Humedad y deterioro de machimbre.

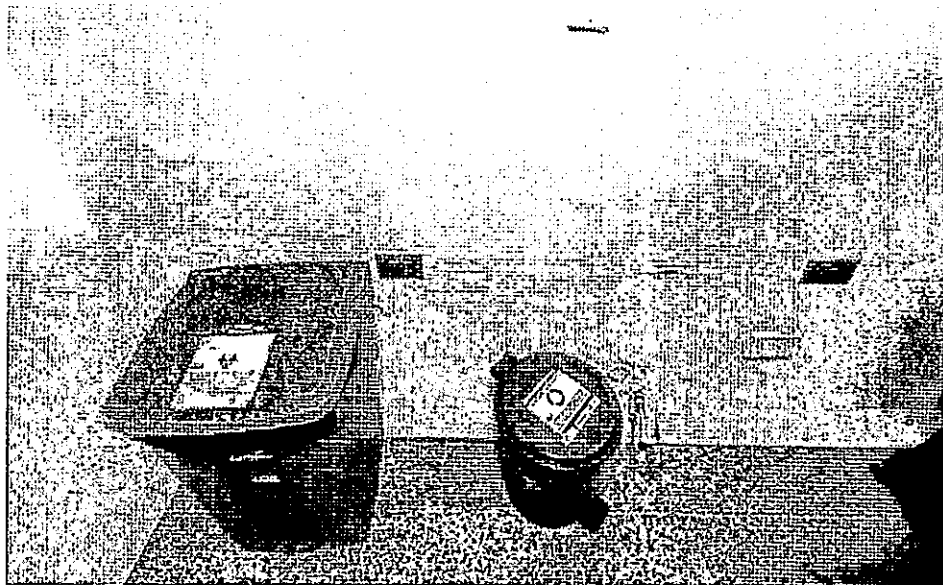
Se continúa con la inspección en la zona de medicina interna y se observa deterioro en algunos muros por humedad y en elementos de cielorraso y cubierta:

Figura 8. Humedad en muros.

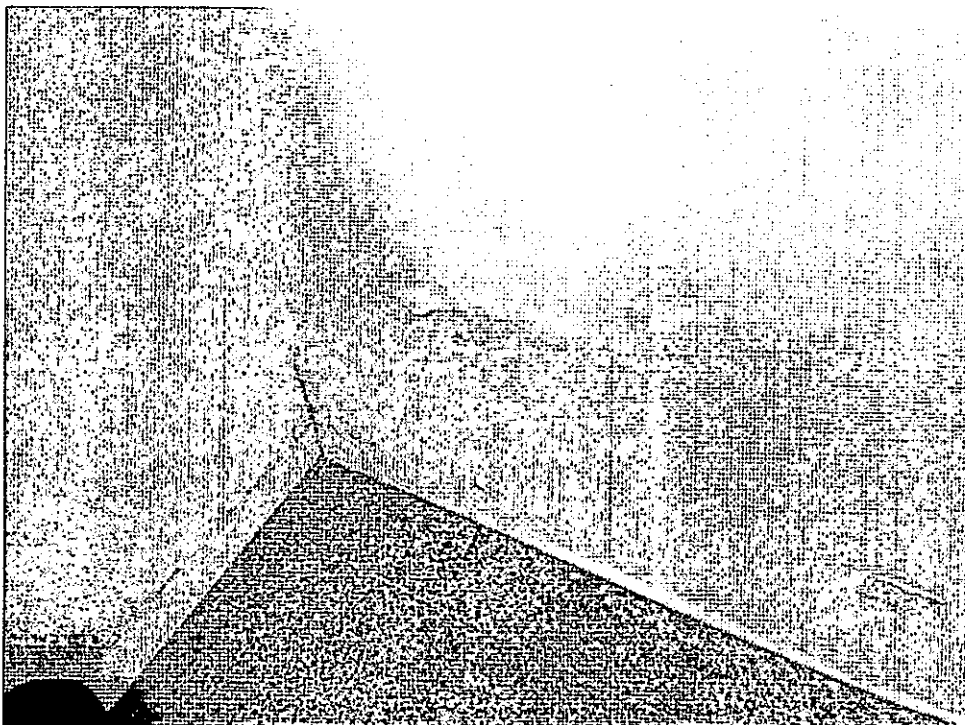
Figura 9. Humedad en muros .

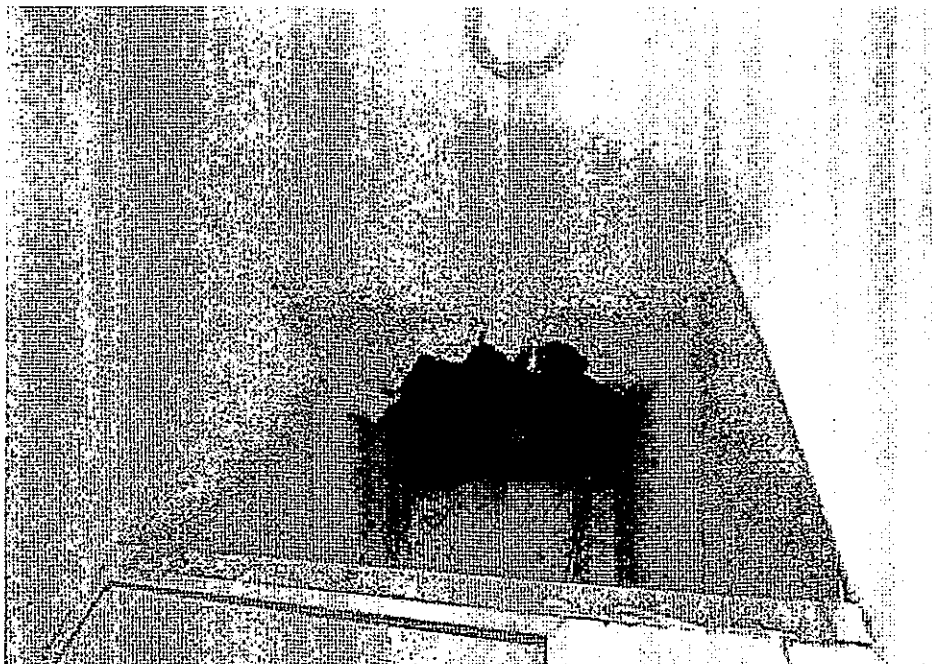
Figura 10. Deterioro del cielorraso.

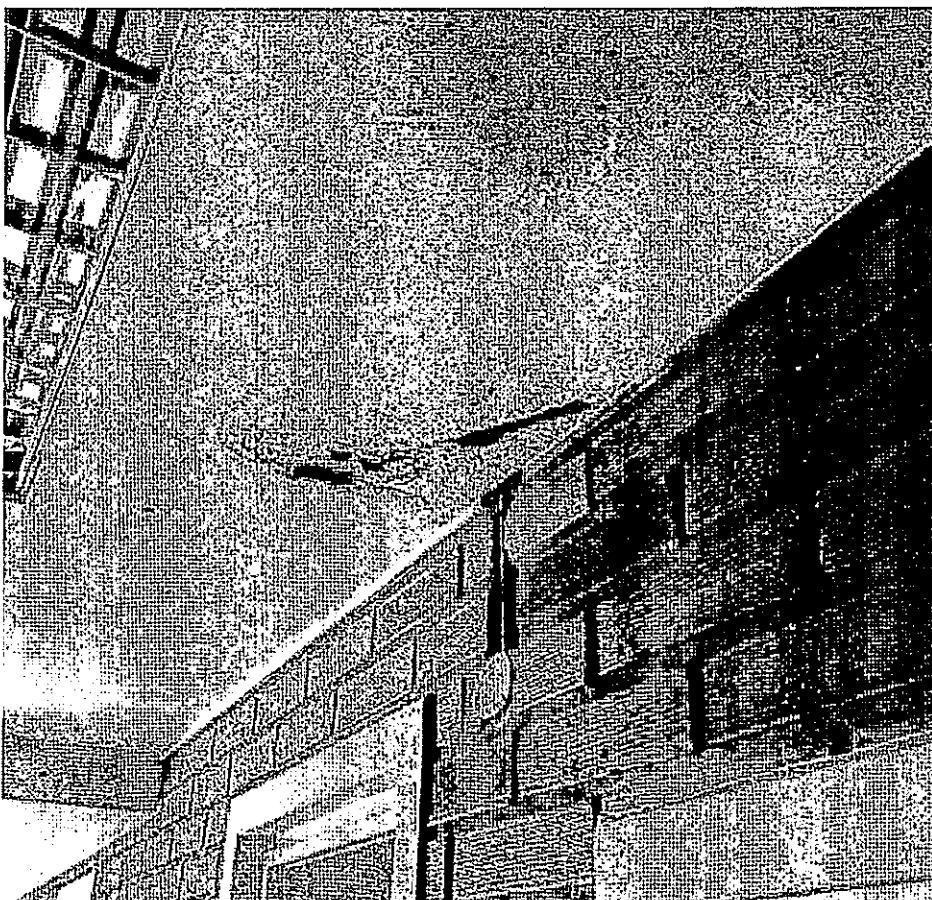
Figura 11. Deterioro de cielorraso.

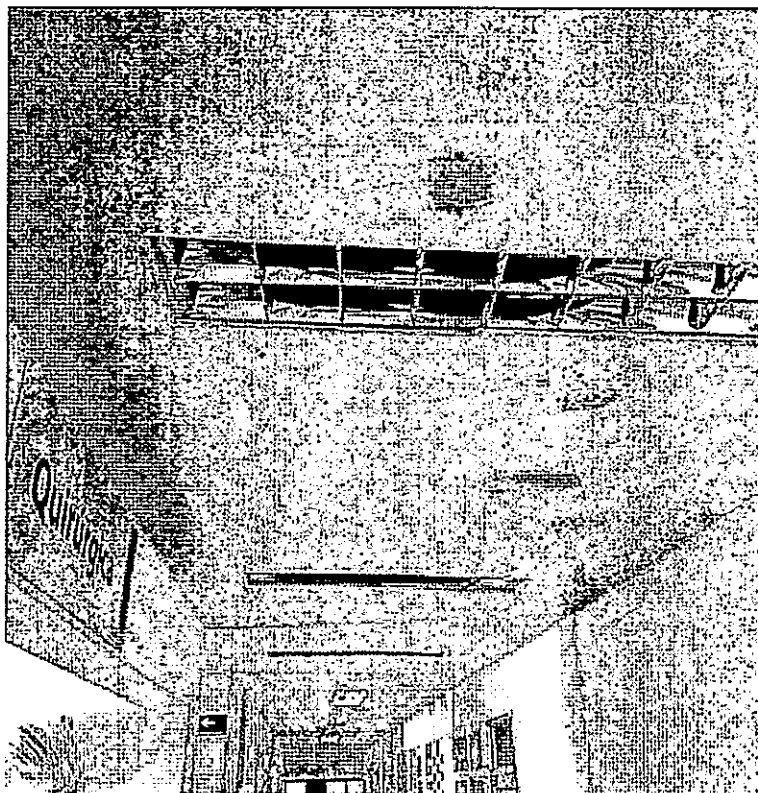
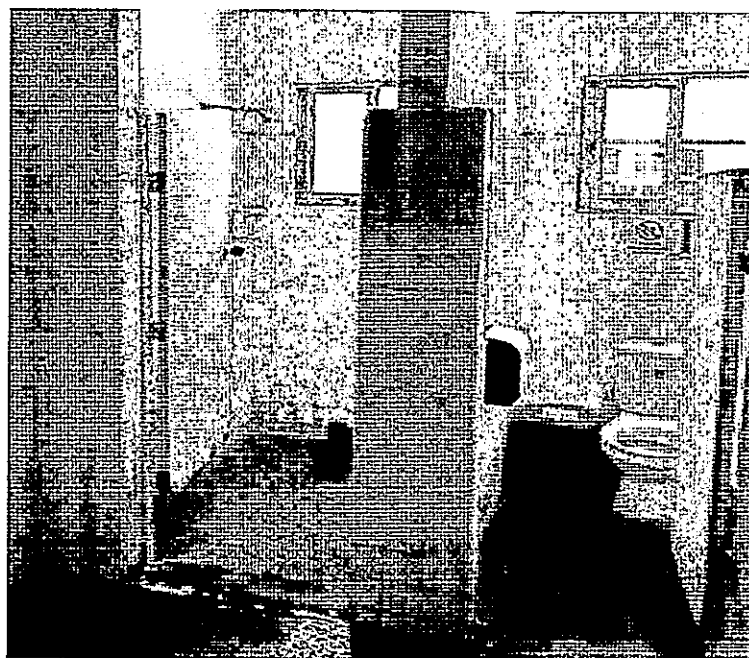
Continuando con el recorrido en la zona de quirúrgica se observa deterioro en elementos de cielorraso y en algunas luminarias:

Figura 12. Deterioro de puertas en baños.

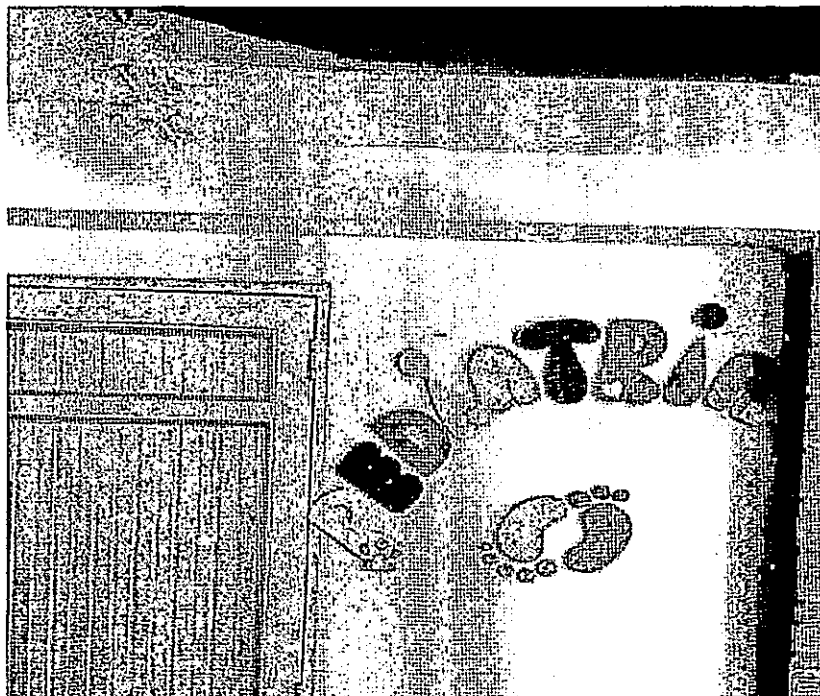
Figura 13. Deterioro de cielorraso .

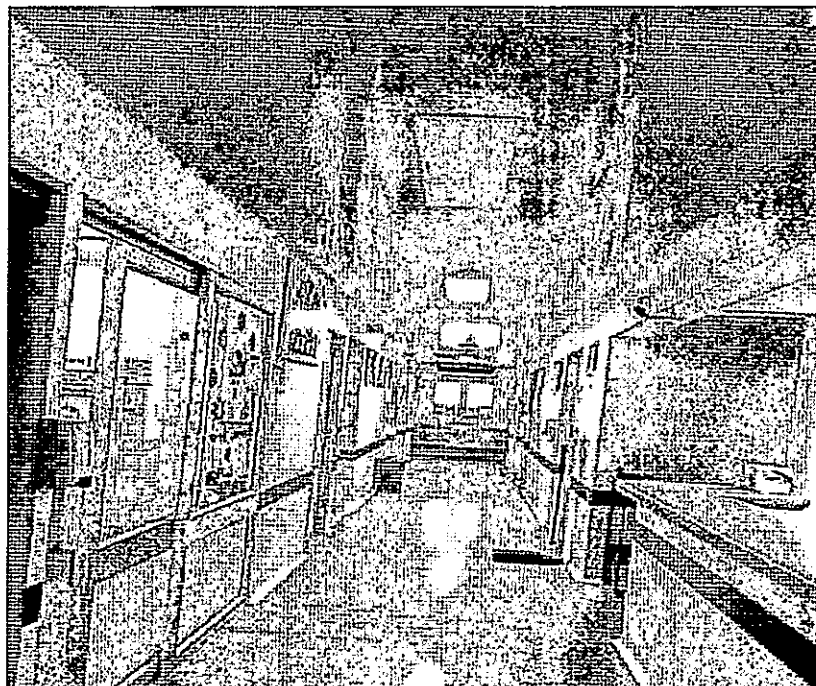
Figura 15. Luminarias que no funcionan.

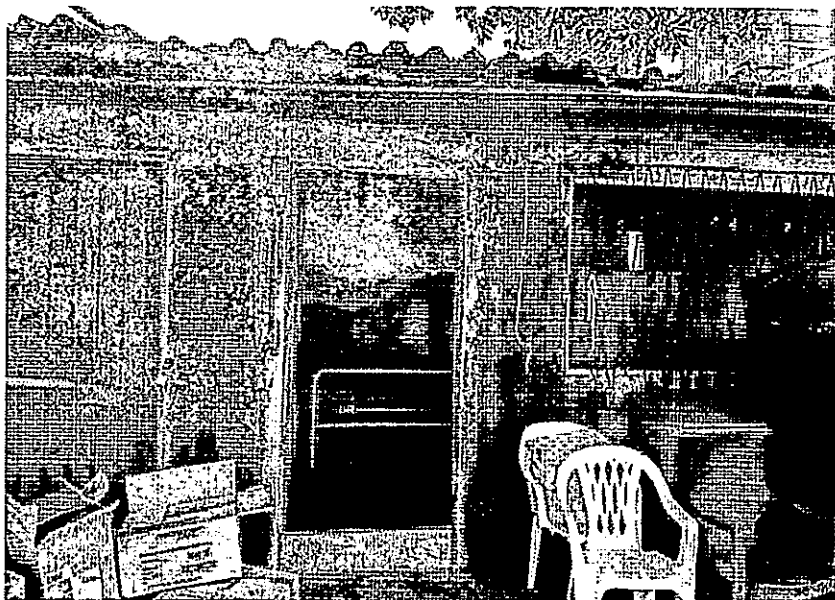
En el cuarto de residuos, se puede observar el mal estado de los muros externos e internos, además del deterioro grave en la cubierta, tal que algunos elementos de cubierta están en riesgo de colapso.

Figura 16. Humedad en muros .

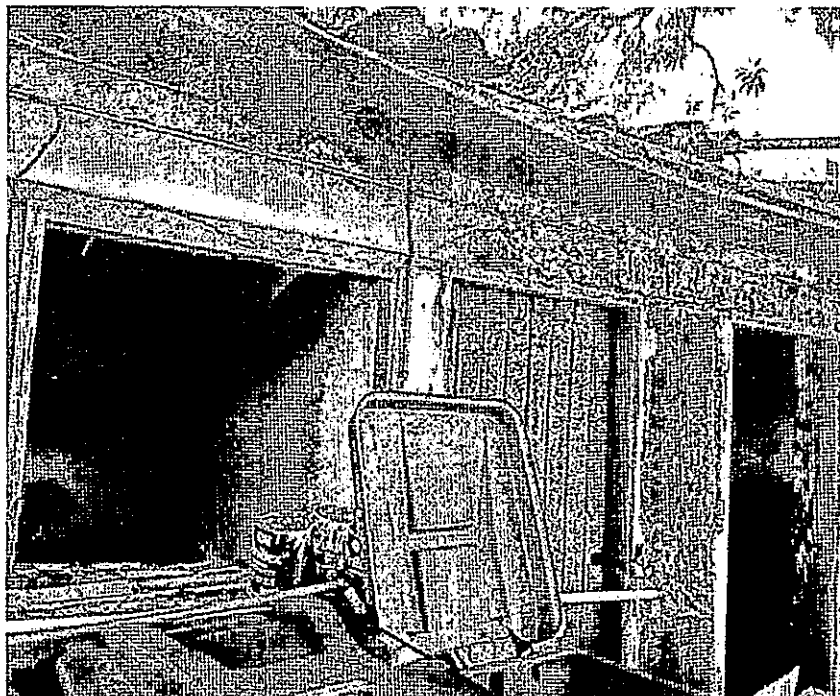
Figura 17. Humedad en muros y mal estado de cubierta.

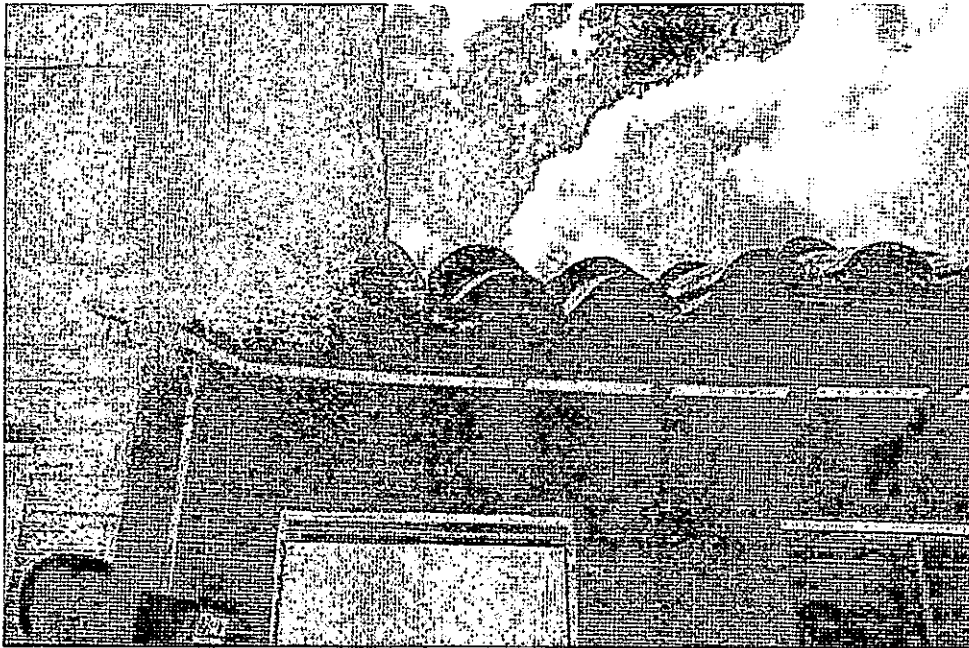
A continuación, se presenta el recorrido por la zona de urgencias, donde en la zona externa por donde están ubicadas unas sillas se observa un gran deterioro en cubierta y machimbre que está en riesgo de colapso.

Figura 19. Deterioro de cubierta .

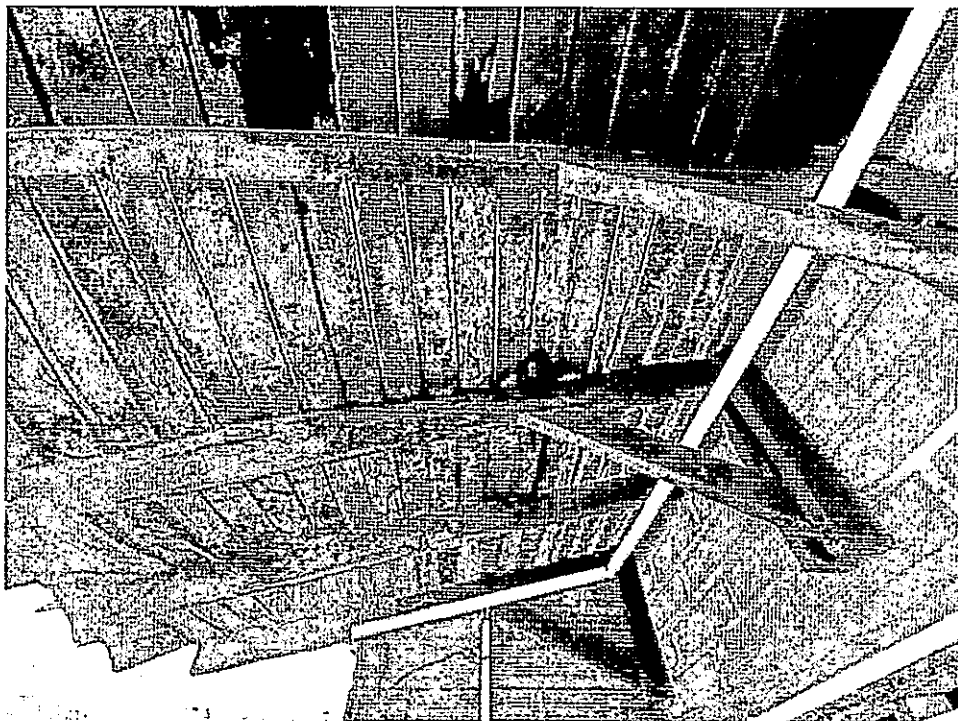
Figura 20. Humedad y deterioro de machimbre .

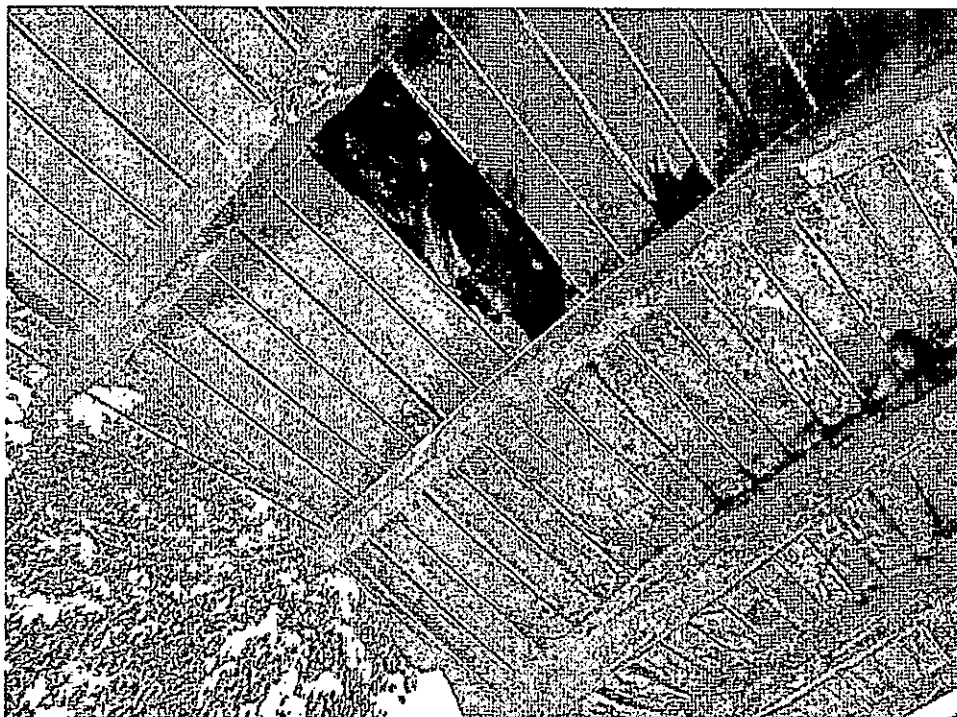
Figura 21. Deterioro en machimbre y elementos.

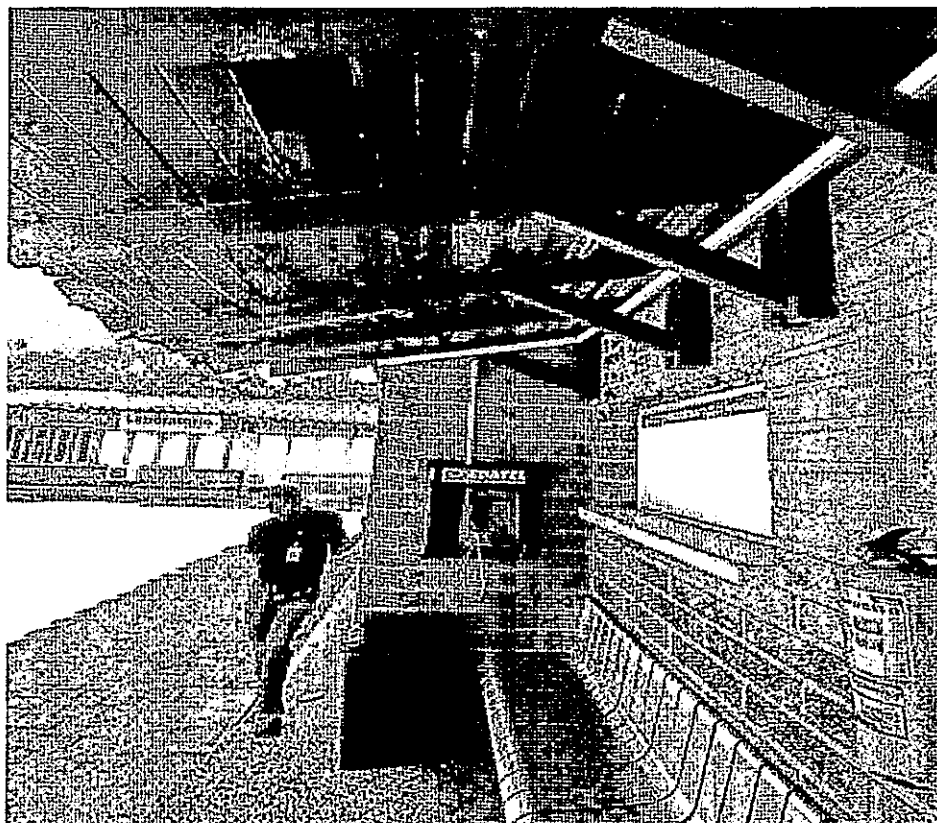
Figura 22. Deterioro.

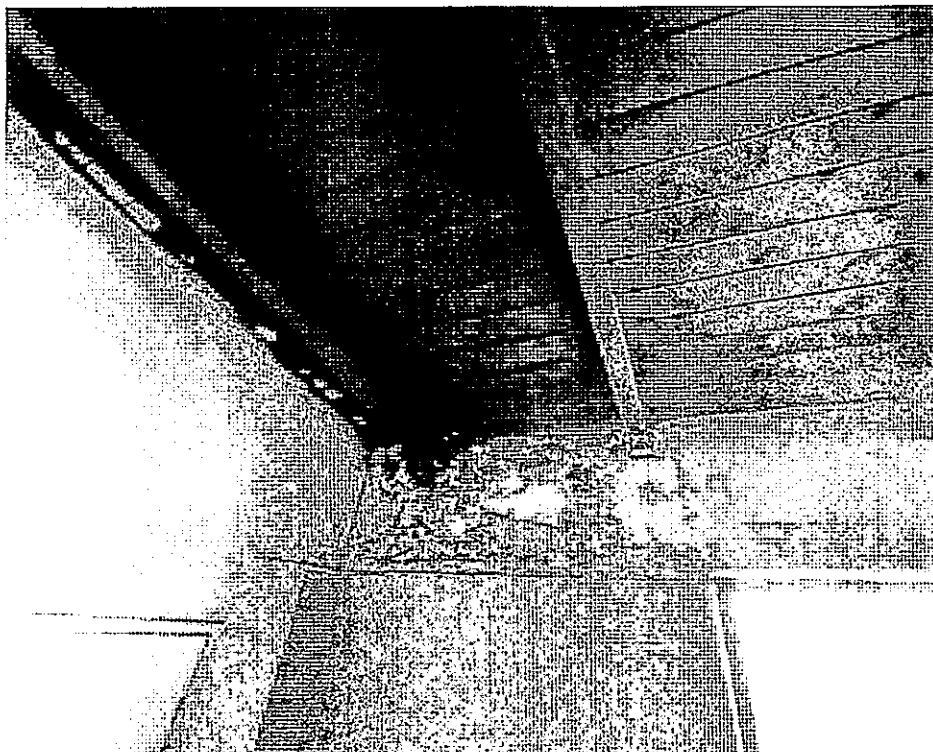
Figura 23. Humedad en muros.

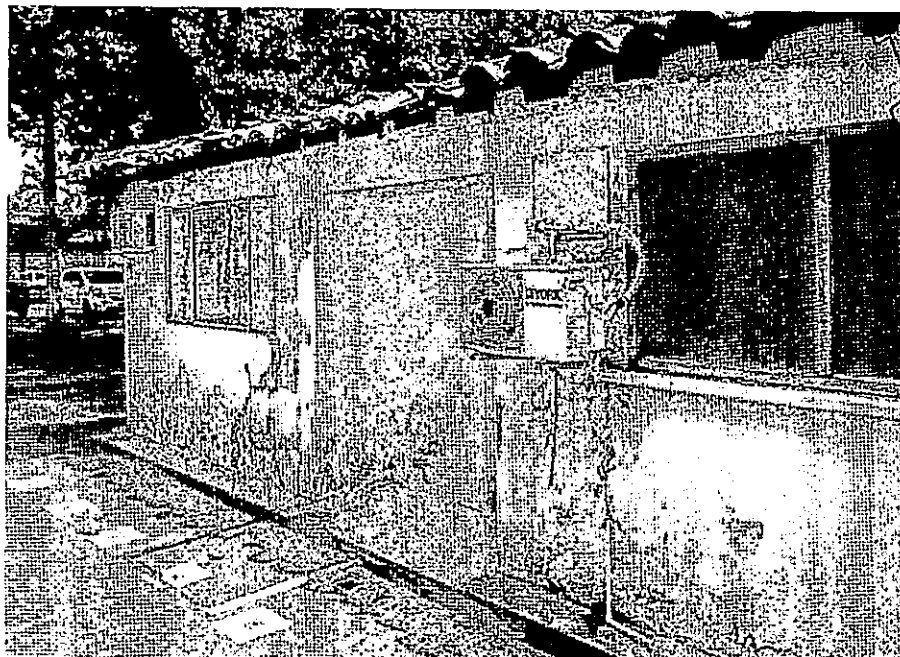
Figura 25. Humedad en muros externos de procedimiento.

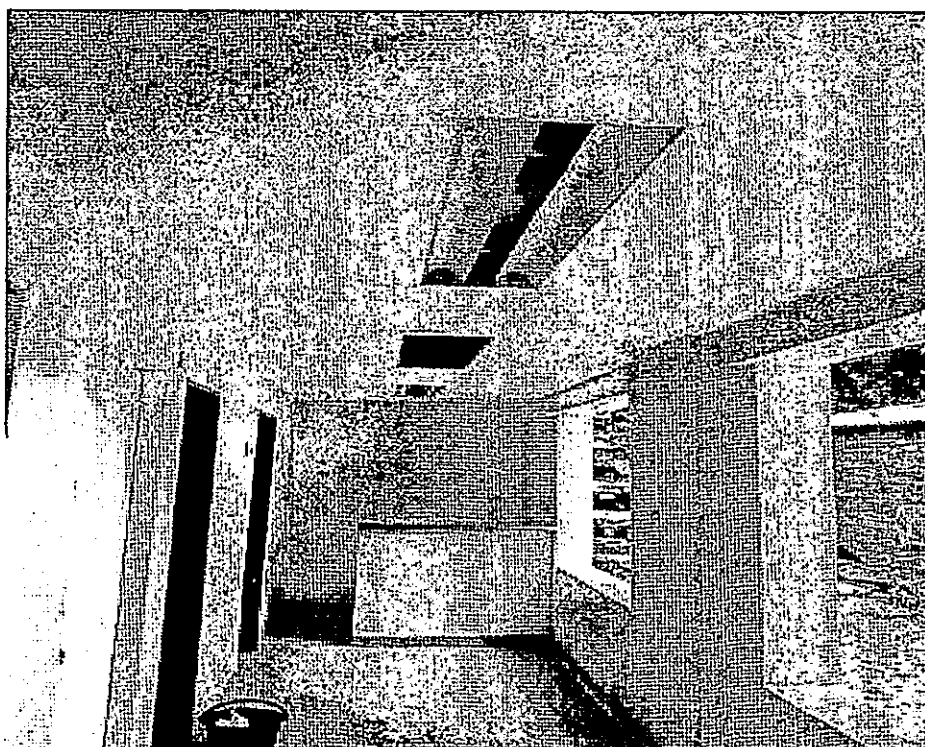
Figura 26. Mal estado en luminarias.

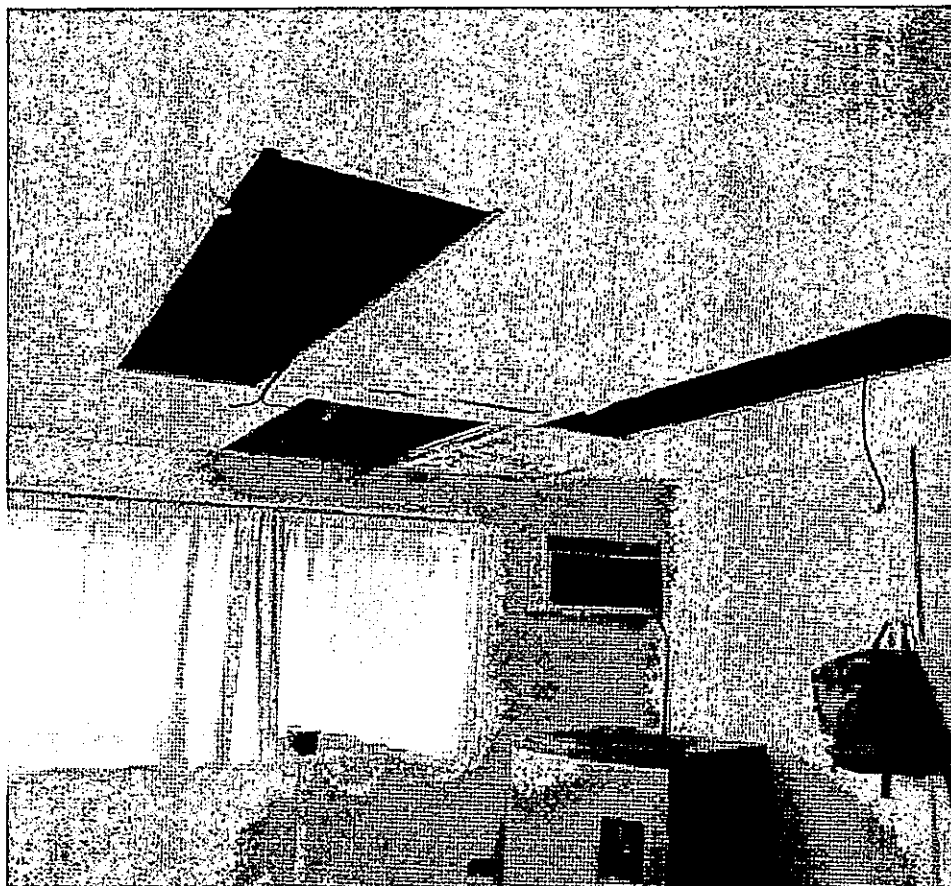
Figura 27. Mal estado de cielorraso.
