INFORME TÉCNICO DE INVESTIGACIÓN Y ANÁLISIS DE ACCIDENTES DE TRÁNSITO

CASO No. 202206660

SINIESTRO: 10243087
ASEGURADO: AUTOMOVIL tipo bus HINO, FCP
PLACA: STC-413.
TERCERO: Motocicleta, BAJAJ, línea BOYER
PLACA: MEJ 61D
TERCERO: AUTOMOVIL, tipo MAZDA, línea MACHINE 20
PLACA: GEN 648

CLASE DE ACCIDENTE: CHOQUE.

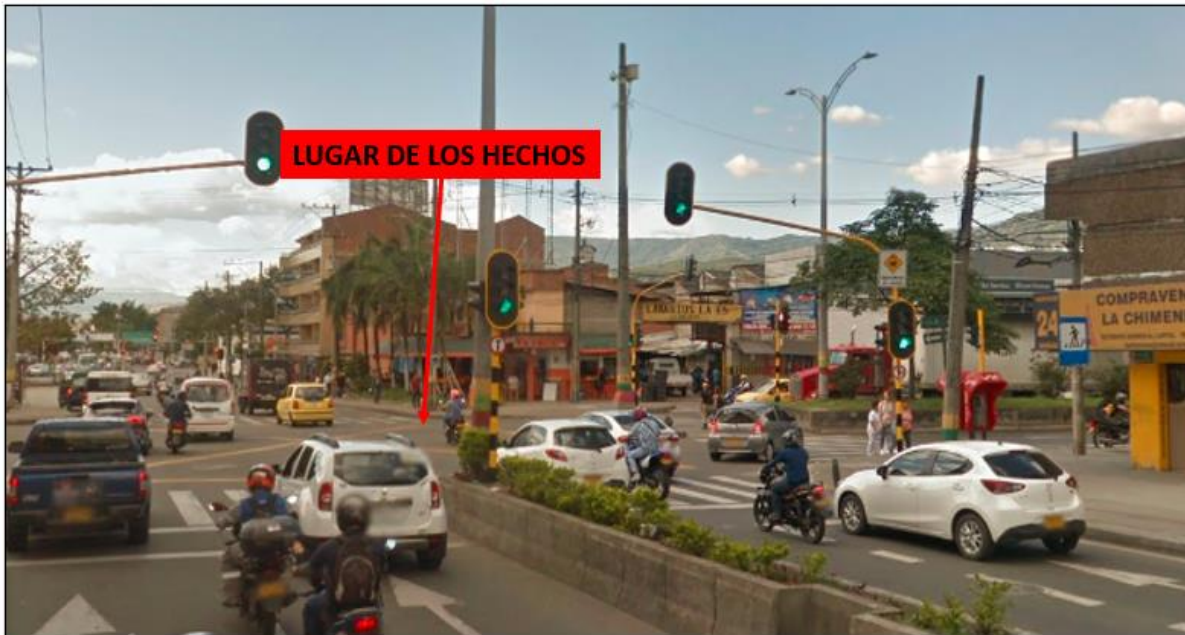
FOTOGRAFÍA No.1. PLANO GENERAL: En esta fotografía se aprecia la intersección de la calle 85 con la carrera 52 y se señala el lugar donde se presentó el choque.

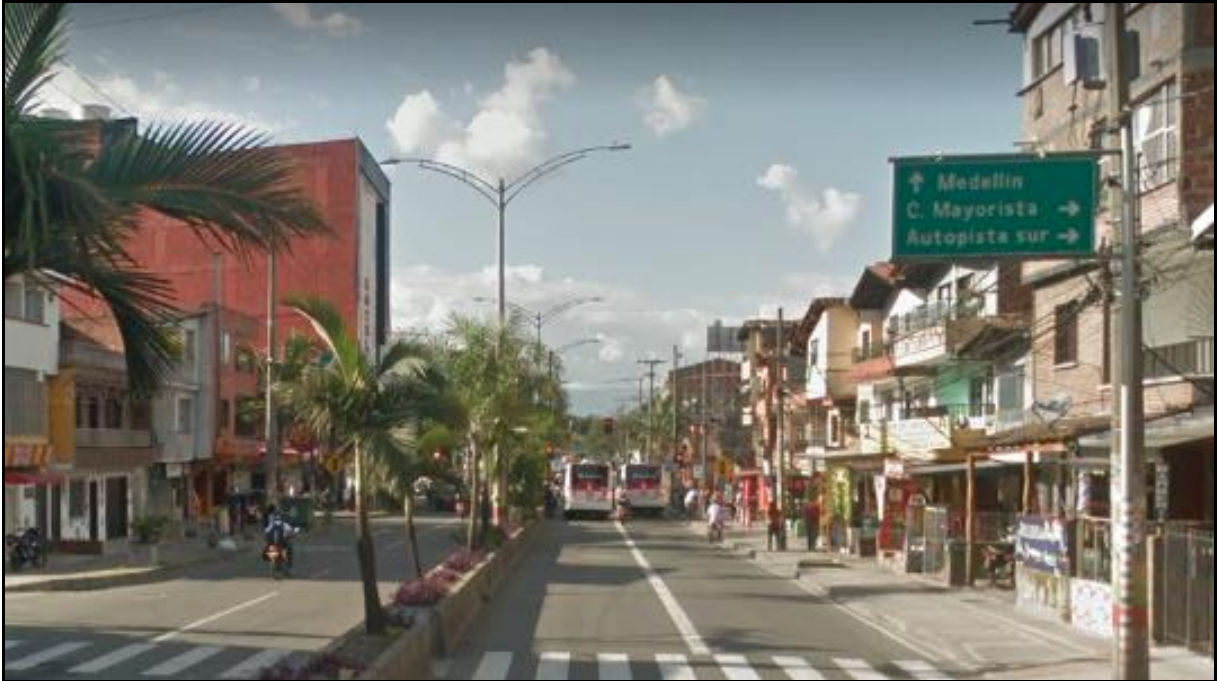
FOTOGRAFÍA No.2. PLANO GENERAL: En esta fotografía como apoyo de la anterior se aprecia la carrea 52 en sentido sur - norte, vía por la cual se desplazaba el vehículo No. 1 tipo buseta al momento de los hechos.

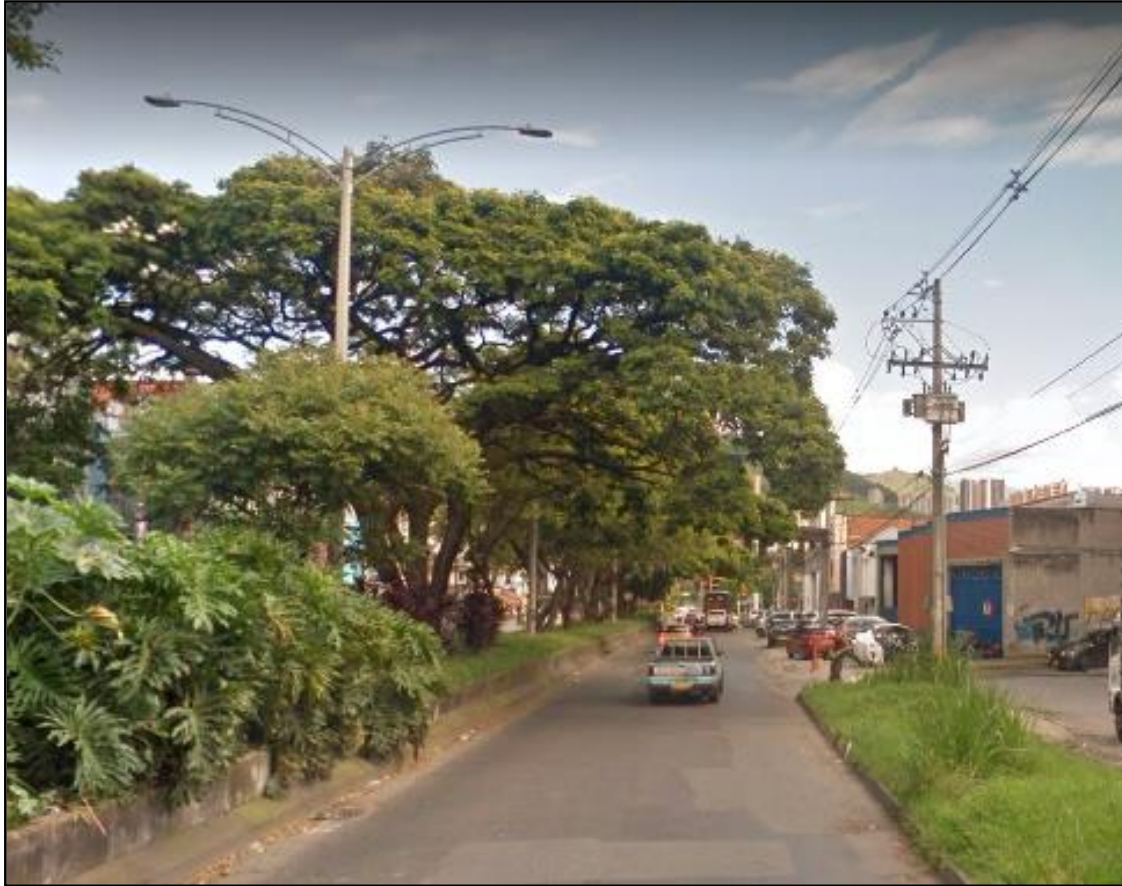
FOTOGRAFÍA No.3. PLANO GENERAL: En esta fotografía como apoyo de la anterior se aprecia la calle 85 en sentido este - oeste, vía por la cual se desplazaba el vehículo No. 2 tipo motocicleta y vehículo No. 3 tipo particular al momento de los hechos.

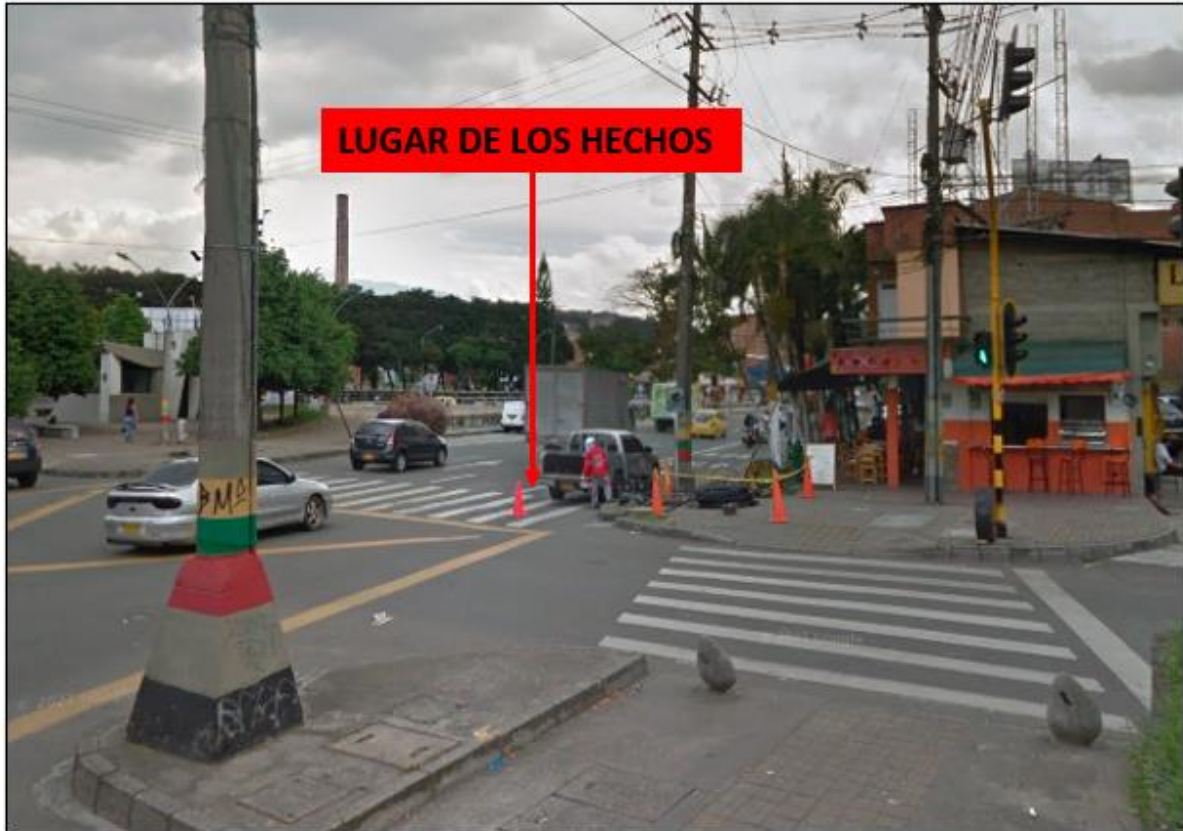
FOTOGRAFÍA No.4. PLANO MEDIO: En esta fotografía en sentido este – oeste sobre la carrera 52, sentido de desplazamiento del vehículo No. 1 buseta, se aprecia la morfología de la vial y el punto de intersección con la calle 85.

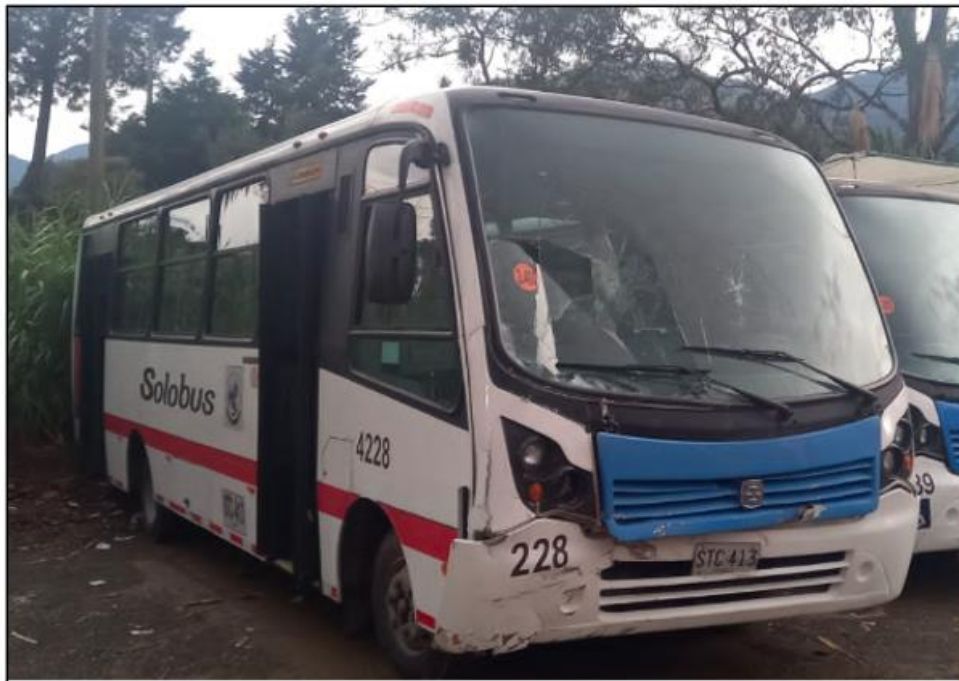
UBICACIÓN DE DAÑOS	DESCRIPCIÓN DE DAÑOS
 	ZONA SUPERIOR: No presenta daños.
 	COSTADO IZQUIERDO: No presenta daños. LATERAL
 	COSTADO DERECHO: tercio anterior inferior LATERAL
 	ZONA ANTERIOR: tercio medio e inferior lateral derecho.
 	ZONA POSTERIOR: No presenta daños.

- Ruptura del vidrio panorámico anterior.
- Ruptura y deformación vértice anterior derecho.
- Deformación de la persiana.
- Deformación del paragolpes anterior entre otros.

FOTOGRAFÍA No.5. PRIMER PLANO: En esta fotografía se observa la zona anterior lateral derecha del vehículo No.1 con sus respectivos daños.

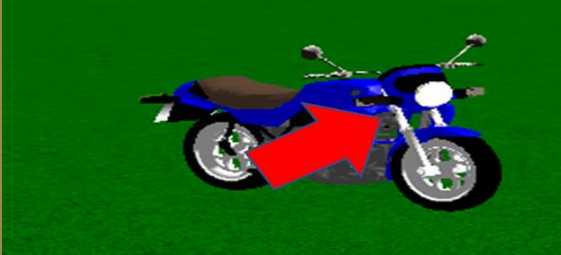
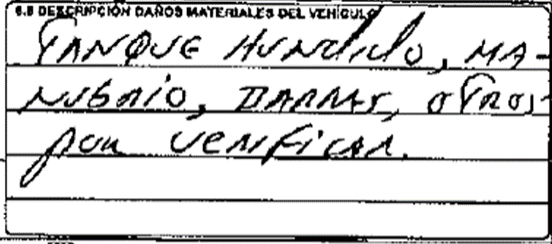
IMAGEN No.15	IMAGEN No.16

<p>En esta imagen en 3D, se ubica con la flecha de color rojo, la dirección principal de la fuerza de impacto (PDOF), a través del centro de gravedad del daño registrado en la inspección realizada al vehículo No.2.</p>	<p>En esta imagen tomada del informe de accidentes de tránsito, se describen los daños que presentó el vehículo No.2.</p>

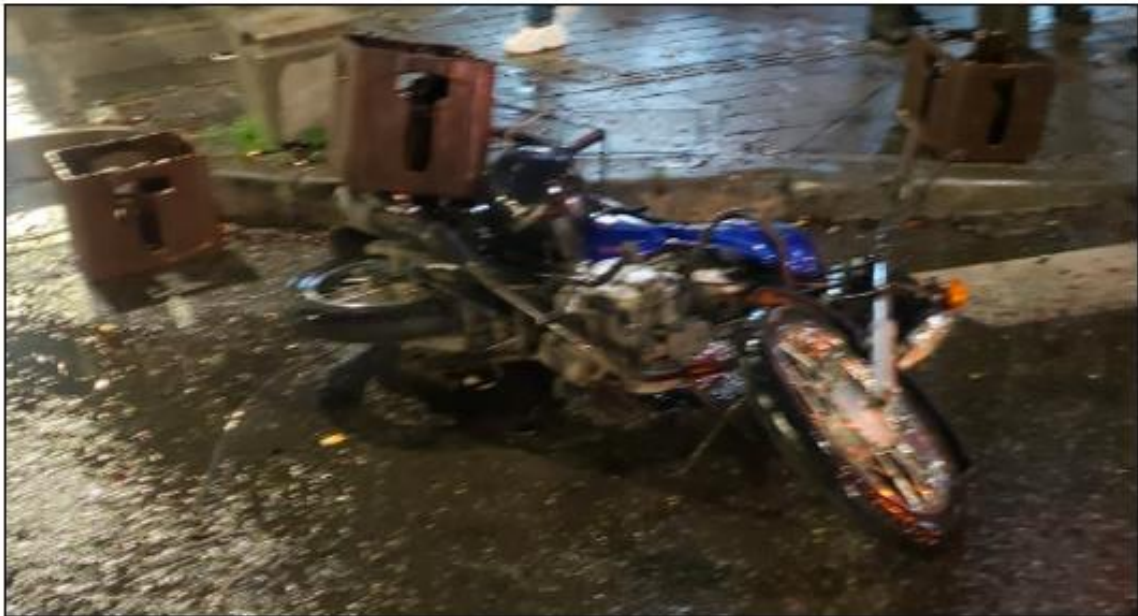
UBICACIÓN DE DAÑOS	DESCRIPCIÓN DE DAÑOS
 	ZONA SUPERIOR: tercios anteriores.
 	COSTADO IZQUIERDO: tercios anteriores. LATERAL
 	COSTADO DERECHO: tercios anteriores. LATERAL

ZONA ANTERIOR. Daño total.
 	ZONA POSTERIOR: No presenta daños.

- Deformación de telescopios
- Deformación de Carenaje
- Tacómetros
- Tapas laterales
- Daño es los costados anteriores entre otros.

FOTOGRAFÍA No.6. PRIMER PLANO: En esta fotografía se observa la deformación que tiene la zona anterior del vehículo No. 2.

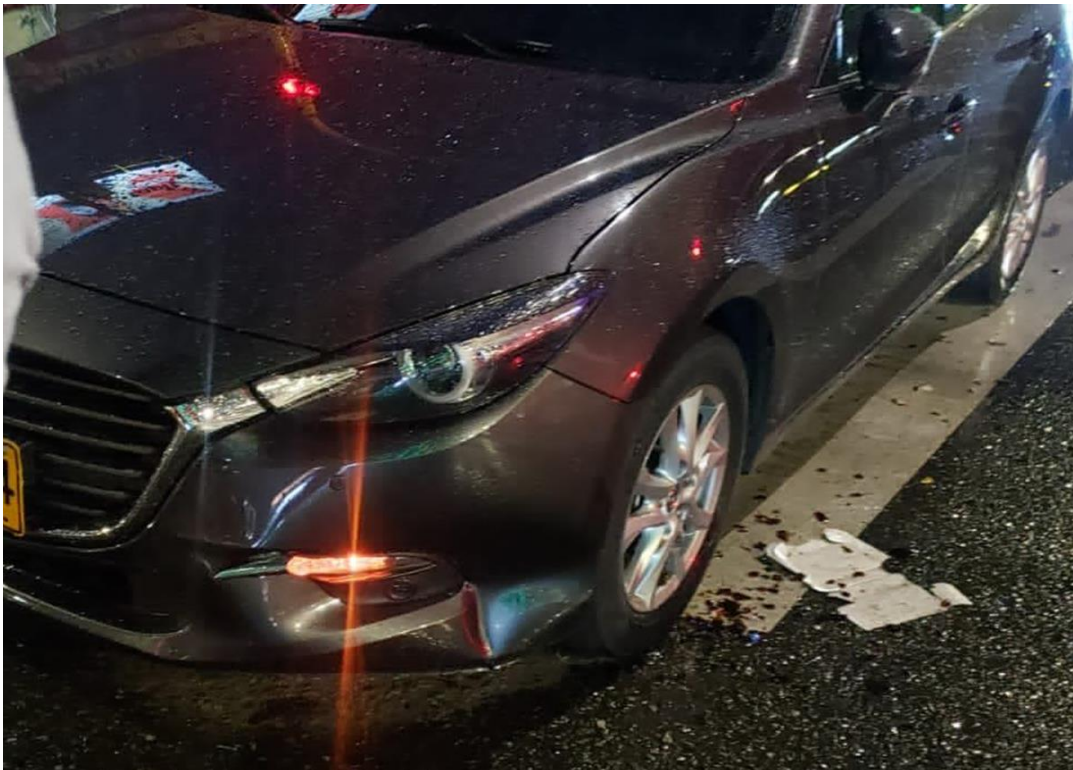
UBICACIÓN DE DAÑOS	DESCRIPCIÓN DE DAÑOS
 	ZONA SUPERIOR: No presenta daños.
 	COSTADO LATERAL IZQUIERDO: tercio anterior inferior.
 	COSTADO LATERAL DERECHO: No presenta daños.
 	ZONA ANTERIOR: tercio inferior lateral izquierdo.
 	ZONA POSTERIOR: No presenta daños.

- Deformación del vértice izquierdo del para golpe anterior.

FOTOGRAFÍA No.7. PRIMER PLANO: En esta fotografía se observa la zona anterior lateral izquierda del vehículo No.3 con sus respectivos daños.

- 10) El vehículo No. 3 (automóvil) se ve involucrado en el hecho como actor pasivo cuando una de las canastas que transportaba el vehículo No. 2 (motocicleta). Lo golpea ocasionando daños en el paragolpes.

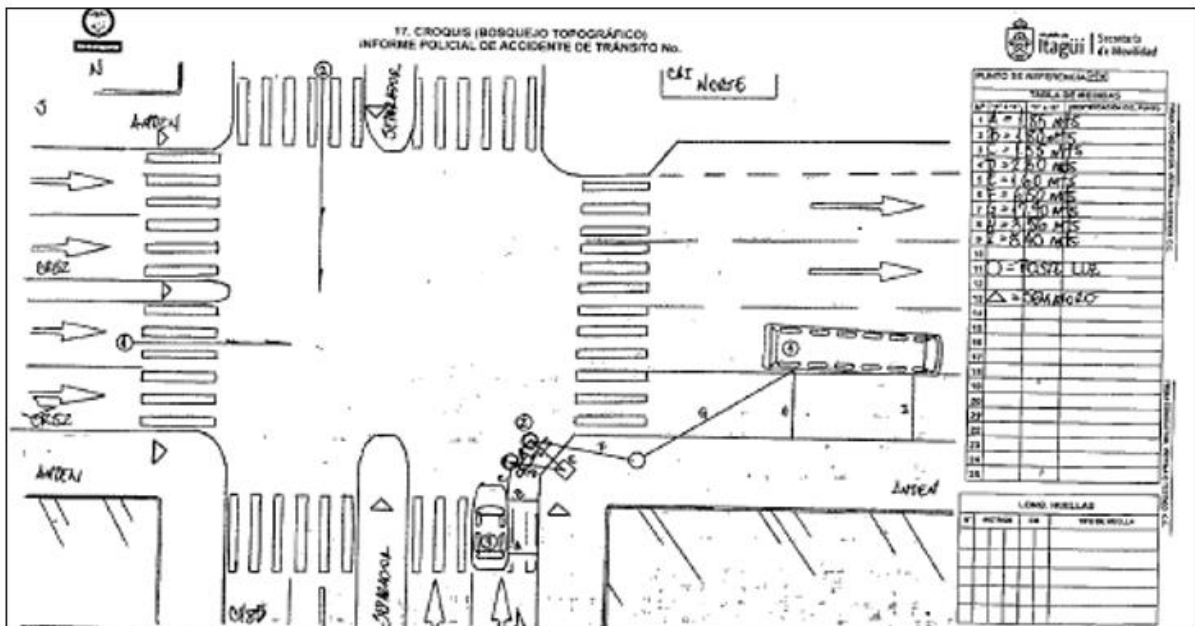
- En el croquis del informe realizado por miembros de la dirección de tránsito de Itagüí, se encuentran registradas las siguientes evidencias:
 - ✓ Características y geometría de la vía.
 - ✓ Ancho de la vía por la cual transitaban los vehículos.
 - ✓ Vehículos en suposición final.
 - ✓ Punto de referencia tomada para levantamiento del plano.
 - ✓ Posible ruta de los vehículos antes del choque.

IMAGEN No.21: En esta imagen se muestran las evidencias anteriormente descritas, en el croquis del accidente.

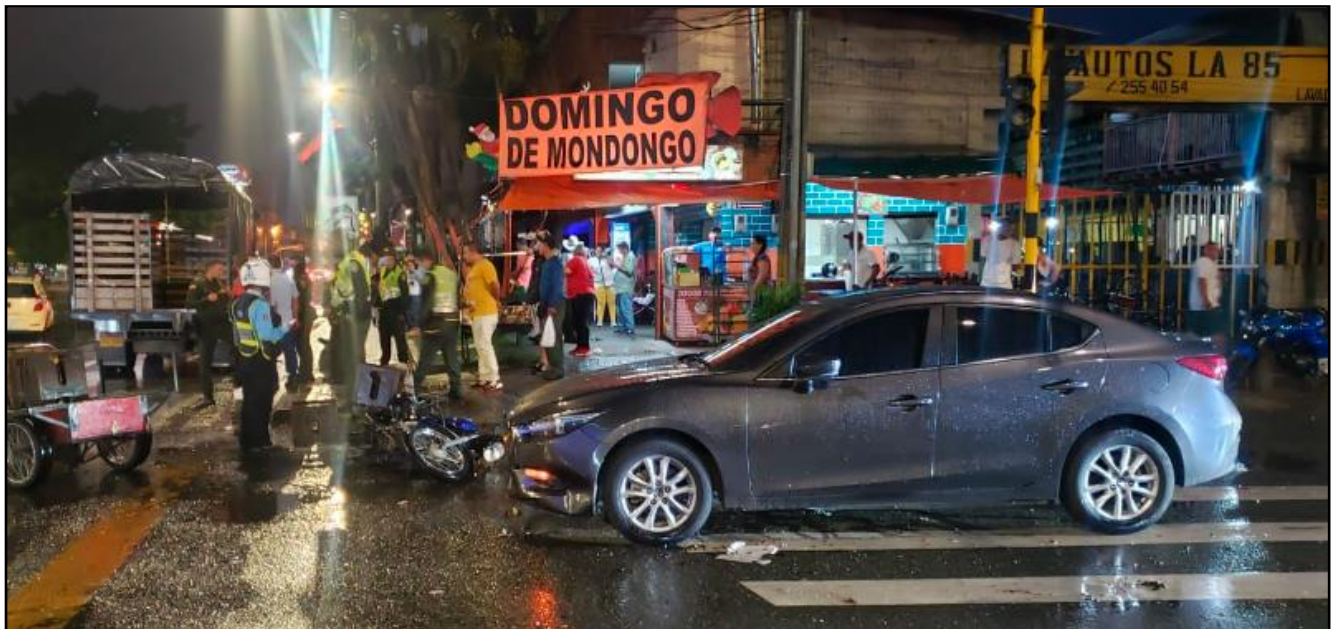
FOTOGRAFÍA No.8. PLANO GENERAL: En esta fotografía tomada el día de los hechos, se aprecia la posición final del vehículo No.2. motocicleta y del vehículo No.3. particular.

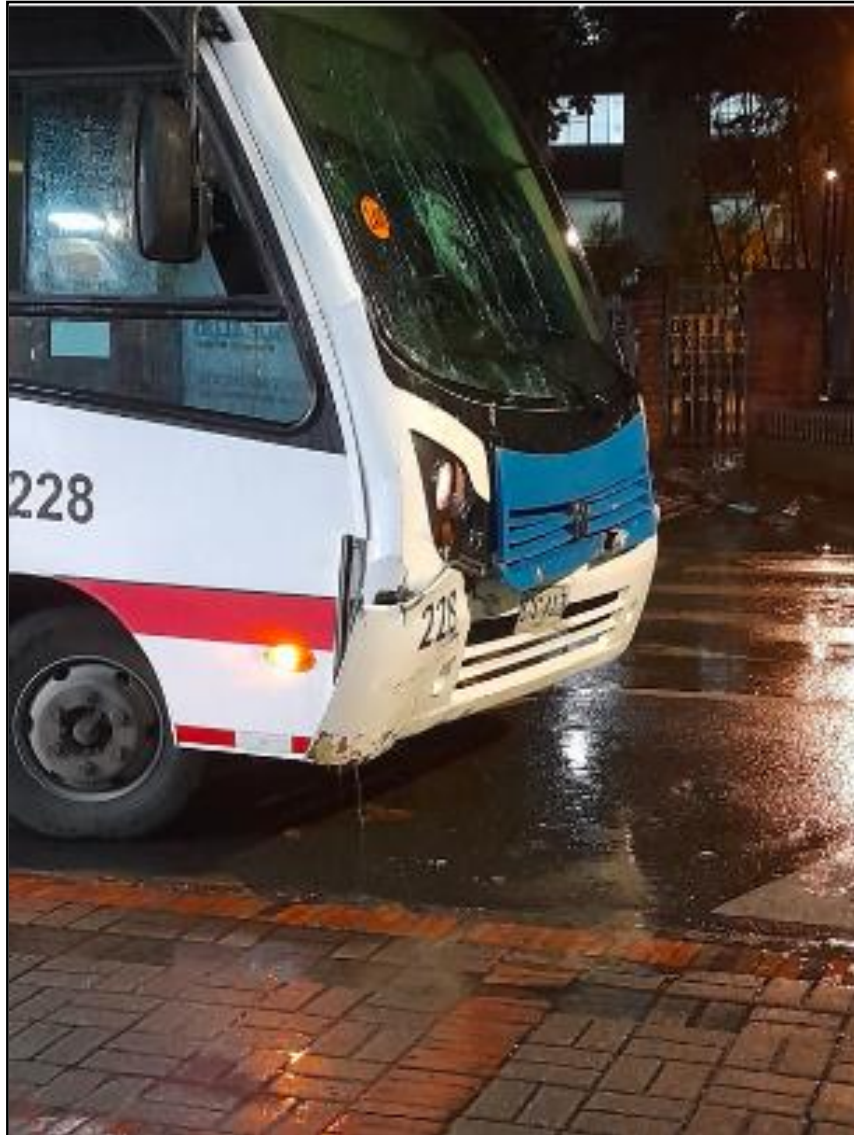
FOTOGRAFÍA No.9. PLANO MEDIO: En esta fotografía tomada el día de los hechos, se aprecia la posición final del vehículo No.1.bus con sus respectivos daños.

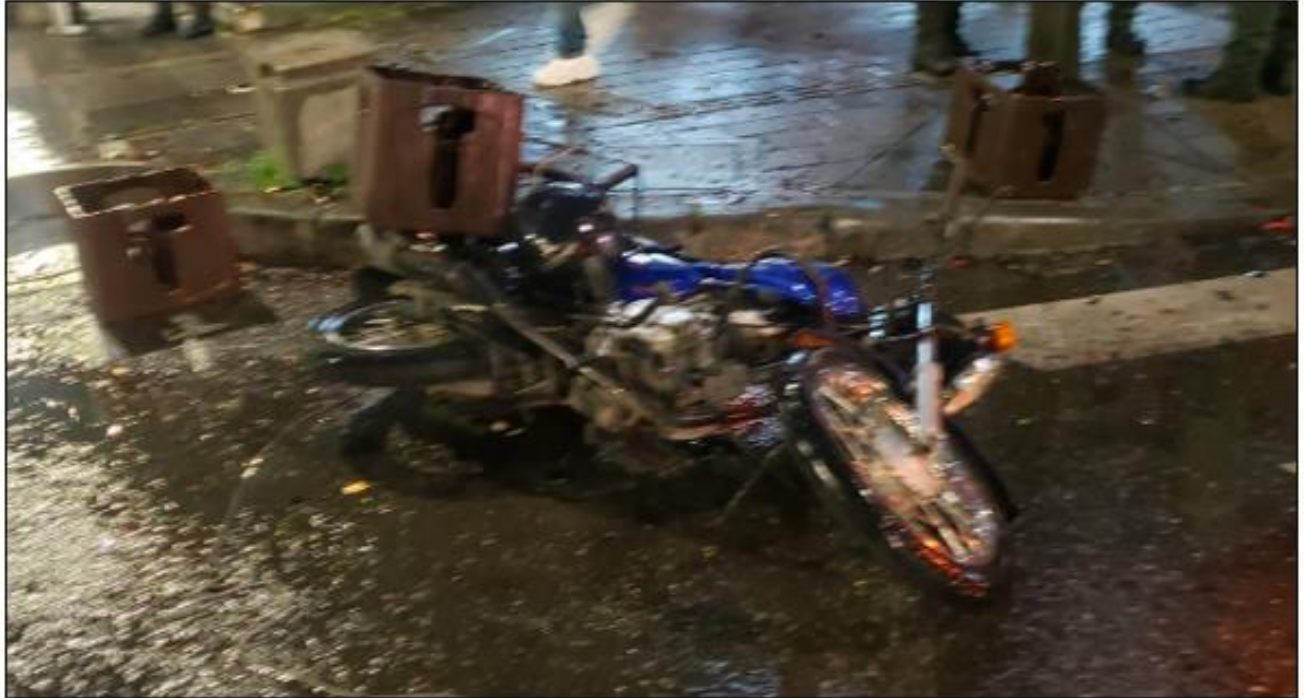
FOTOGRAFIA No. 10. PLANO MEDIO: En esta imagen como apoyo de la anterior se realiza un acercamiento y se aprecia la posición final del vehículo No. 2 motocicleta, adicionalmente se observan cajas de carga, las cuales eran transportadas por el vehículo.

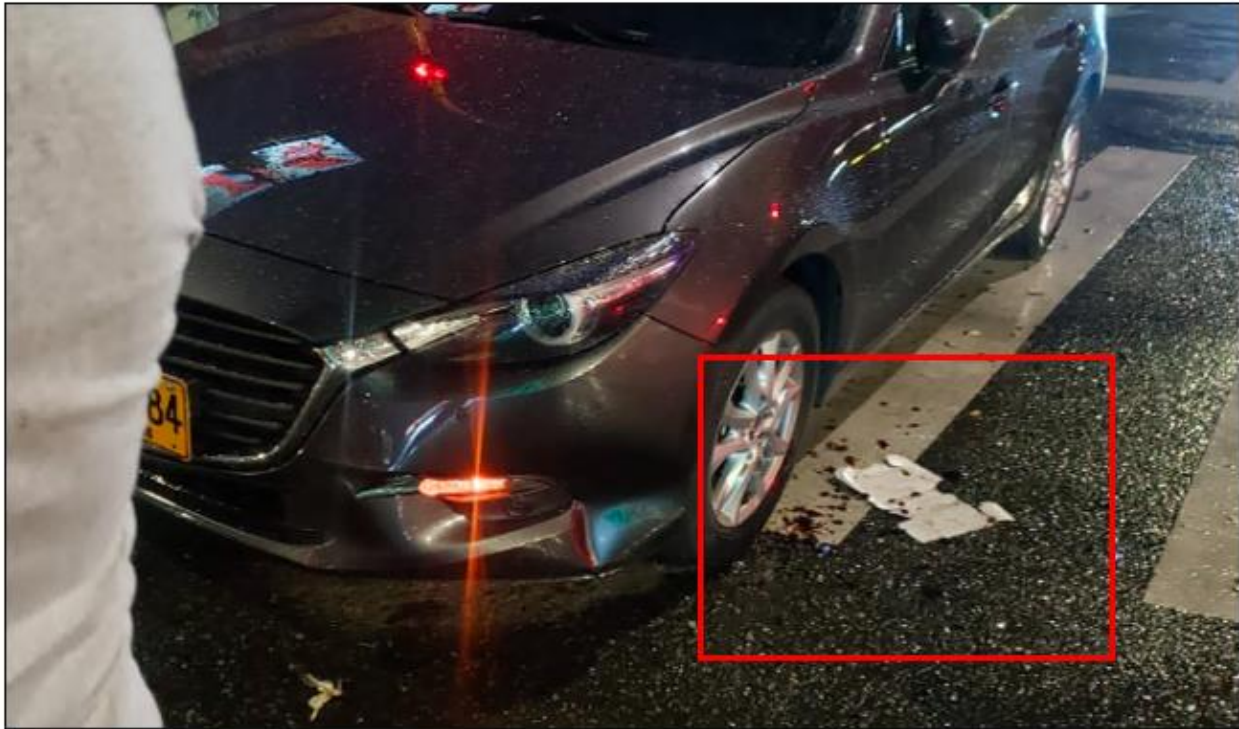
FOTOGRAFIA No. 11. PLANO MEDIO: En esta imagen como apoyo de la anterior se realiza un acercamiento y se aprecia la posición final del vehículo No. 3 particular, adicionalmente se observan restos vidrios de botellas

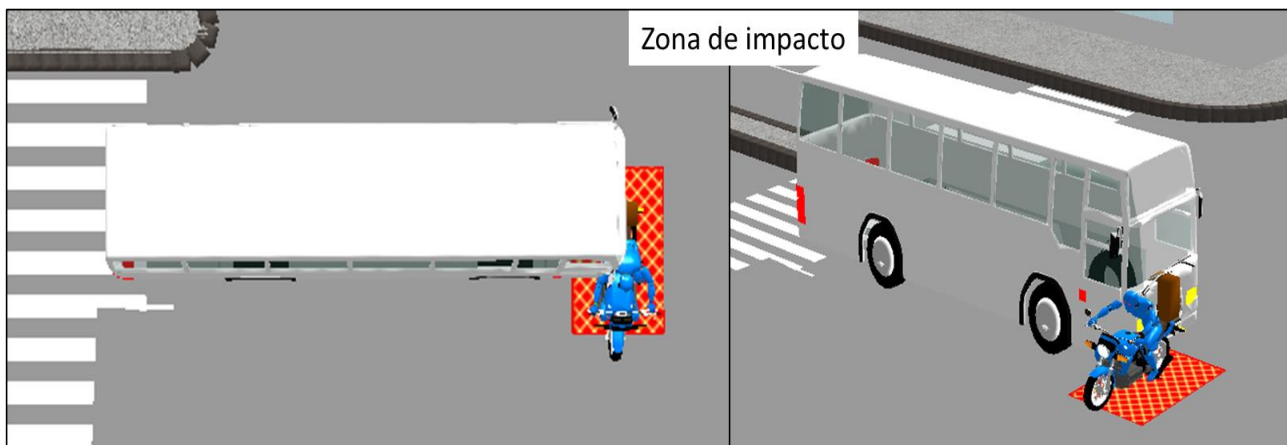
Analizando detalladamente los posibles daños presentados en los vehículos involucrados en este siniestro y las evidencias recolectadas el día de los hechos, se puede establecer una posible ubicación de los vehículos al momento del impacto como se muestra en la siguiente imagen.

IMAGEN No.26: En esta imagen en 3D y a escala diagramado con el software de reconstrucción VISTA FX, se observa el impacto (entre el vehículo No.1 Bus y el vehículo No. 2 Motocicleta) el vehículo No. 1 bus presenta impacto en su zona anterior lateral derecha con compromiso del vidrio panorámico, cabe resaltar que el vehículo se desplazaba por la carrera 52 en intersección con la calle 85 al momento del impacto, el vehículo No.2 motocicleta presenta impacto en su zona media lateral derecha, al momento del impacto llevaba una carga de canastas de cerveza, botellas que al momento del choque se estallaron y una canasta golpea un tercer vehículo el cual no se encuentra involucrado en el desarrollo del choque pero resulta ser un actor pasivo por el impacto que recibe en el vértice anterior izquierdo del paragolpes.

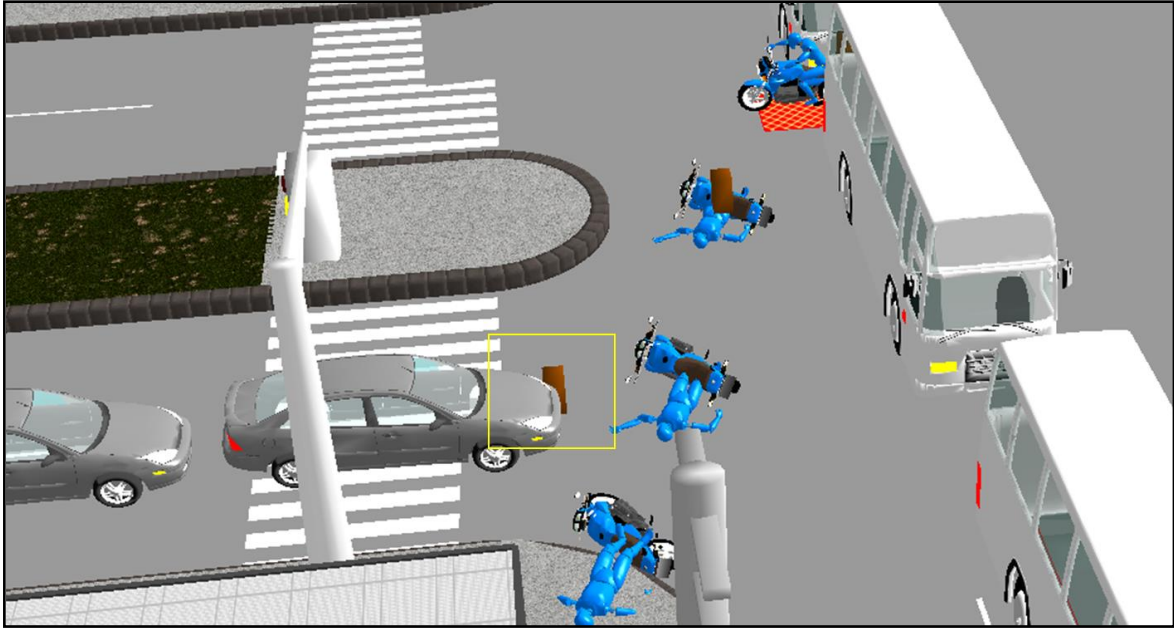
IMAGEN No.31: En esta imagen se aprecia el instante en que el vehículo No. 3 (actor pasivo) es golpeado por una canasta de las que transportaba el vehículo No. 2 motocicleta.
