ASUNTO: REQUERIMIENTO DE POSIBLE INCUMPLIMIENTO CONTRATO 440 DE 2022

En mi calidad de supervisor del contrato 440 de 2022, cuyo objeto es *“Adelantar la obra para el montaje de la fase 1 del módulo 7, en la sede Funza del Archivo General de la Nación Jorge Palacios Preciado”* y de acuerdo con una serie de posibles inconsistencias técnicas encontradas en el proyecto antes relacionado, por el ingeniero que estaba realizando la estructuración de la fase 2 del módulo 7, en la Sede Funza del AGN y que posiblemente impactan directamente en la calidad y estabilidad de la obra que ustedes realizaron, realizo traslado por competencia del **“Informe Revisión Técnica Módulo 7. Rad 1-2024-03856”**, teniendo en cuenta, que posiblemente existe vulneración de obligaciones contractuales en el marco del contrato de obra 440 de 2022, para que emita respuesta técnica de fondo a cada una de las inconsistencias encontradas. Para lo cual se otorgan 5 días, transcurrido este tiempo el Archivo General de la Nación, podría tomar la decisión de adelantar un proceso por presunto incumplimiento de las obligaciones contractuales.

El presente informe busca presentar una valoración técnica preliminar del proye

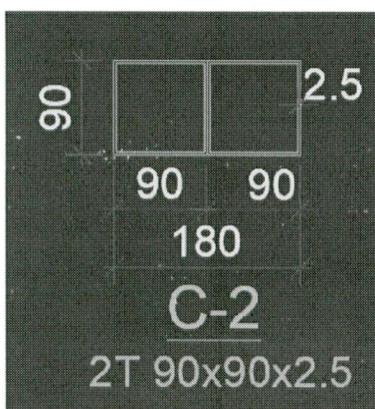
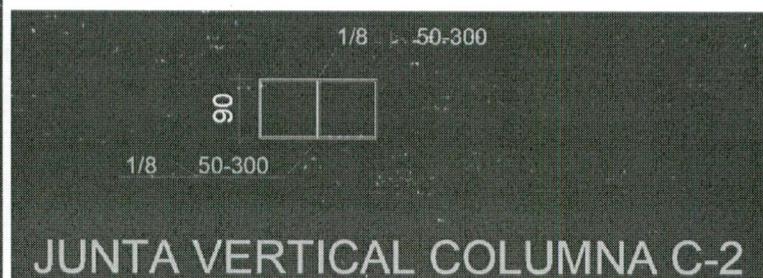
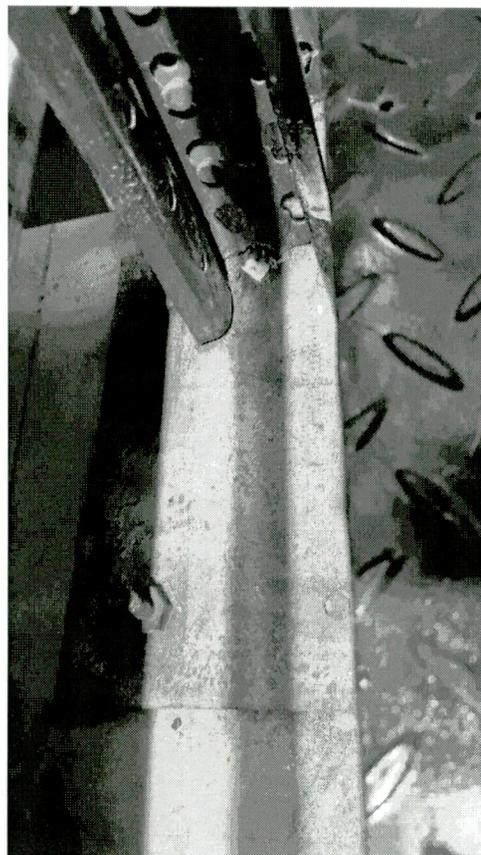
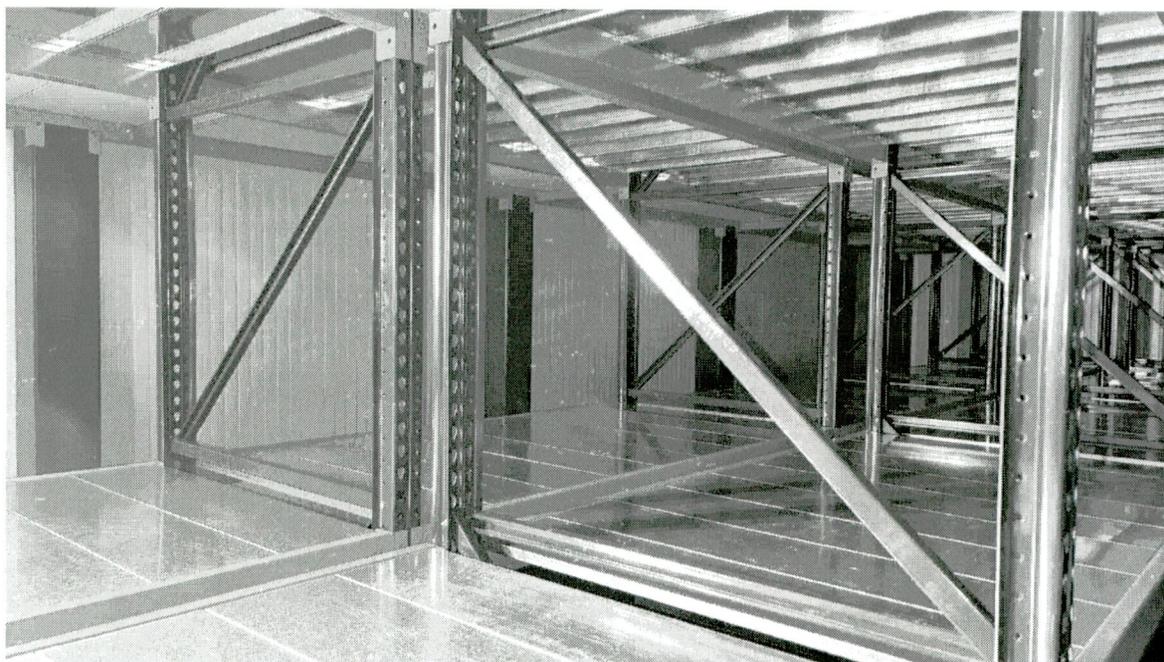
Columnas C2. Corresponde al elemento columna interna de la estantería conformado por 2 tubos cuadrados de dimensiones 90mmx90mmx2,5mm unidos mediante soldadura acorde a las condiciones definidas en el plano estructural del proyecto:

No se encuentra en el expediente contractual observación alguna sobre este particular por parte de la interventoría del contrato.

2. Dado que el proyecto no cuenta con columnas internas (perfiles C2) contractuales y que en su reemplazo se colocaron perfiles con características técnicas que difieren significativamente en forma (compacidad), inercia de sección, material y configuración de ensamblaje considero necesario desmontar las instaladas y posicionar los perfiles contractuales.

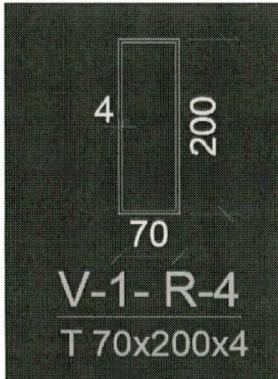
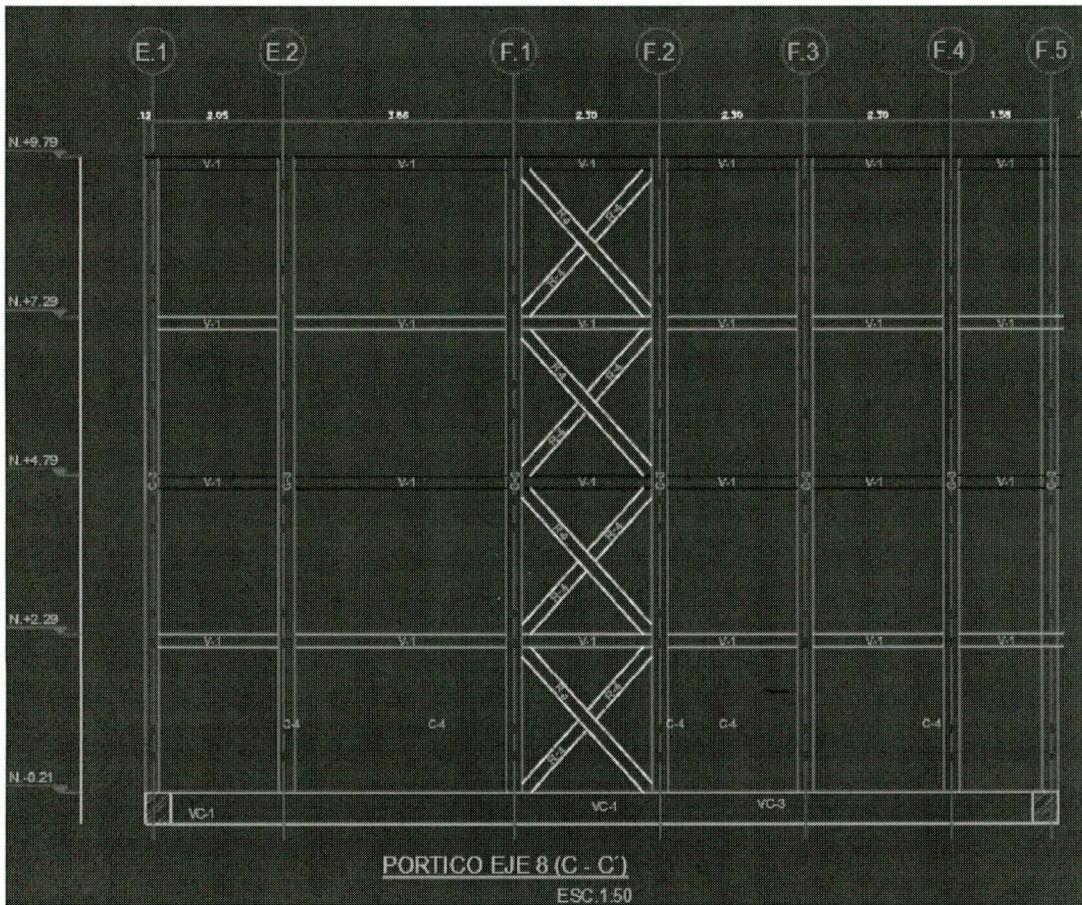
Arriostramiento. Hay 2 referencias de riostras que no se encontraron en la estructura, las R1 y las R4:

Las riostras R4 son perfiles rectangulares de 200mmx70mmx4mm, se encuentran en los planos en los ejes 8 y 12, pero en la implantación del proyecto estas no se encuentran instaladas.

5. Se requiere instalar los elementos estructurales definidos en los planos estructurales del proyecto tal como el sistema de arriostramiento, columnas y vigas a fin de garantizar un adecuado funcionamiento del módulo.
6. Reajustar todo el sistema de ancla de las columnas C1 y C3 a fin de garantizar una adecuada transferencia de cargas del módulo hacia la cimentación.
7. Desmontar la totalidad del módulo de archivo y rearmarlo acorde a las condiciones y especificaciones definidas en el contrato (planos, memorias, especificaciones técnicas).

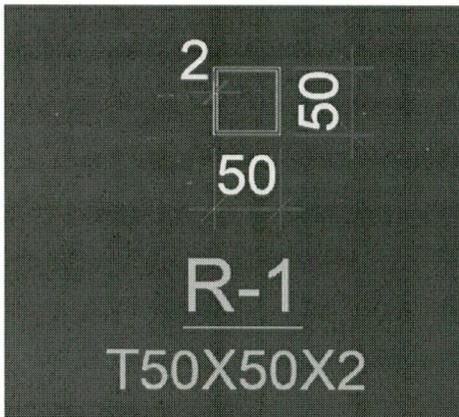
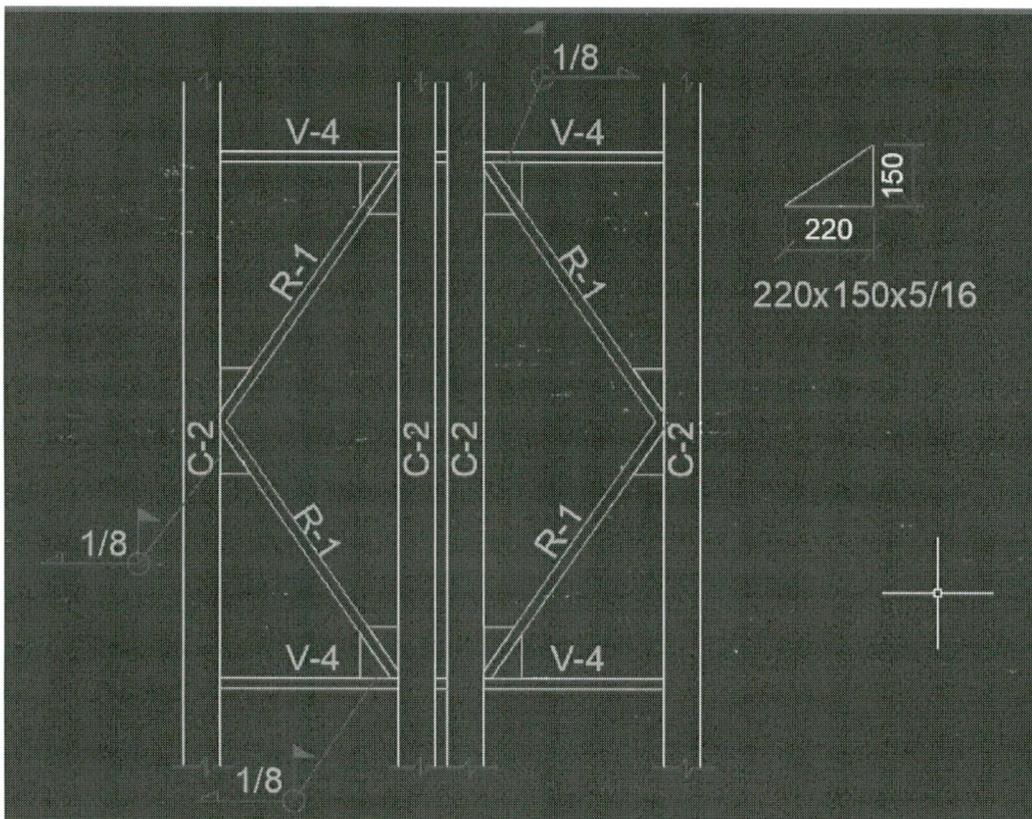
Las riostras R1, corresponden a los arriostamientos entre los perfiles C2, de sección 50mmx50mmx2mm, soldada con cartelas de sección triangular a las C2 y vigas V4. Igual que en el caso de las columnas C2 y R4, no se encontraron estos elementos en la estructura instalada.

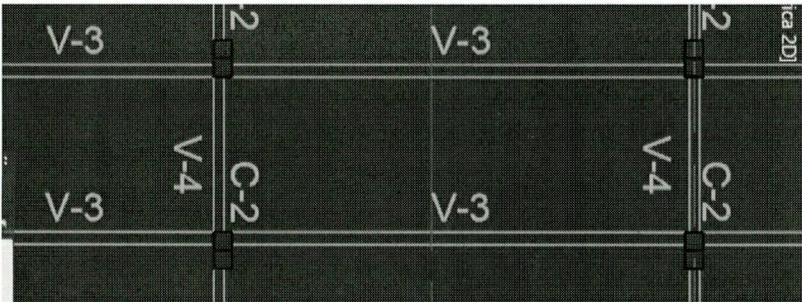
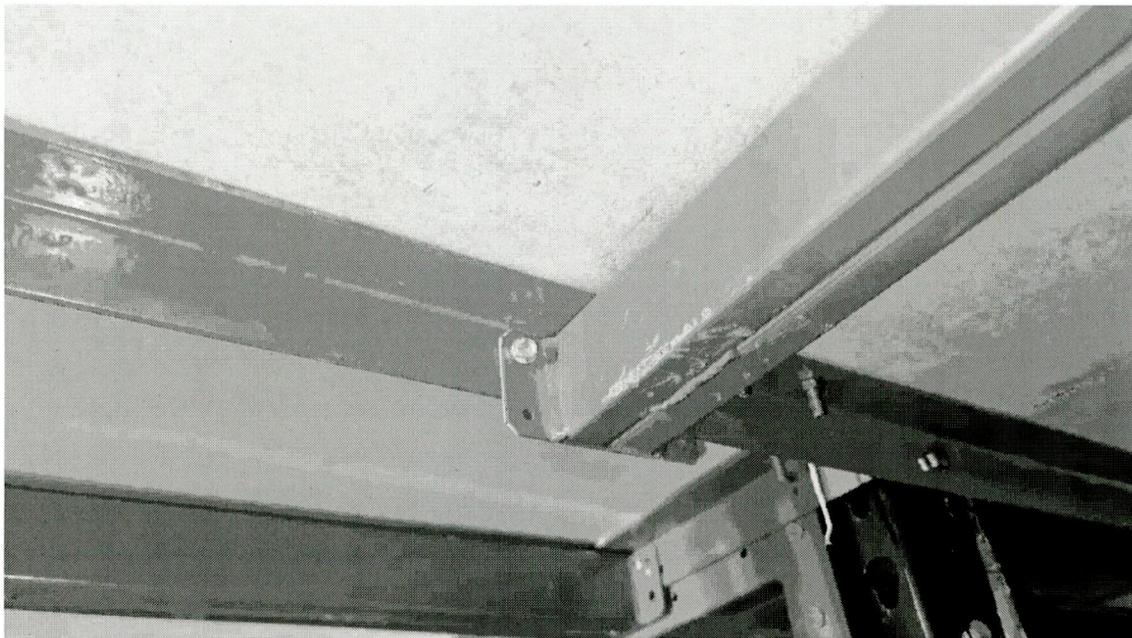
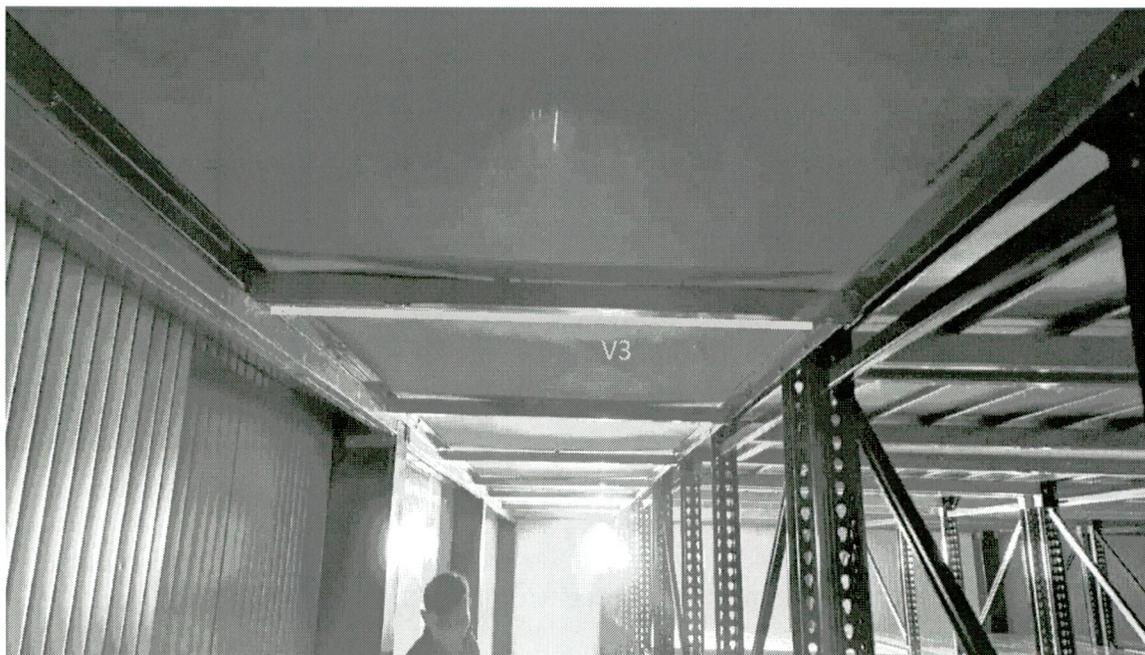
Estructuras de piso: el sistema de soporte para la circulación de carga de archivos y de personas lo conforma un entramado de vigas V1, V3 y V4 ensambladas a las columnas acorde a la definición técnica mostrada en los planos estructurales del proyecto:

Se evidencia que el perfil V4 fue reemplazado por un ángulo, de igual forma fueron reemplazados los perfiles V3 y V1. Del perfil V3 se señala que debía tener una forma especial para facilitar la instalación del piso:

3. Los pisos de circulación instalados no corresponden con la configuración definida por el diseñador estructural del proyecto, reduciendo las secciones de soporte originalmente definidas en el proyecto. Eliminando elementos críticos como lo eran las vigas especificadas V3-V5 que eran las encargadas de recibir la carga de piso y archivo. Por lo tanto, se considera necesario el desmonte de la totalidad de los pisos e instalación de los pisos considerando la perfilera definida en los planos del proyecto.

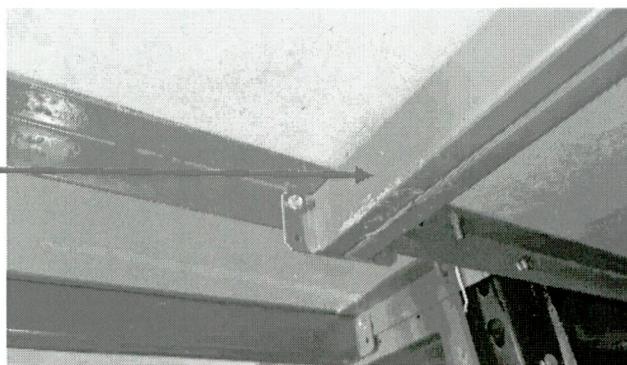
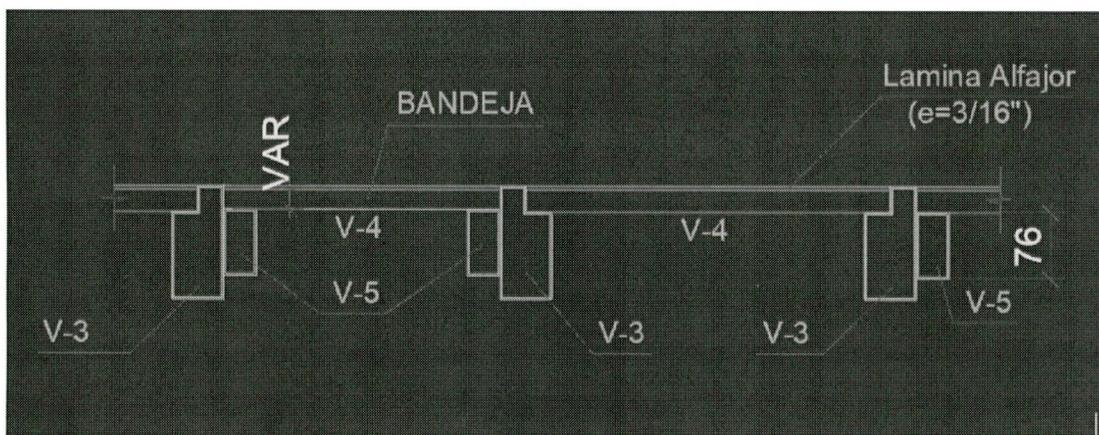
Es decir, la viga V3 tenía una sección destijrada de 30mmx30mm, para dar espacio a la instalación de la viga V4 de 25mmx25mm y quedando 5mm para la instalación de la lámina de alfajor, la cual se soldaba, en vez ello se instaló una configuración de materiales que no concuerda con el diseño del proyecto, como consecuencia de ello se aprecian deformaciones excesivas en la circulación de los diferentes niveles del modulo 7, generando una condición insegura de operación.

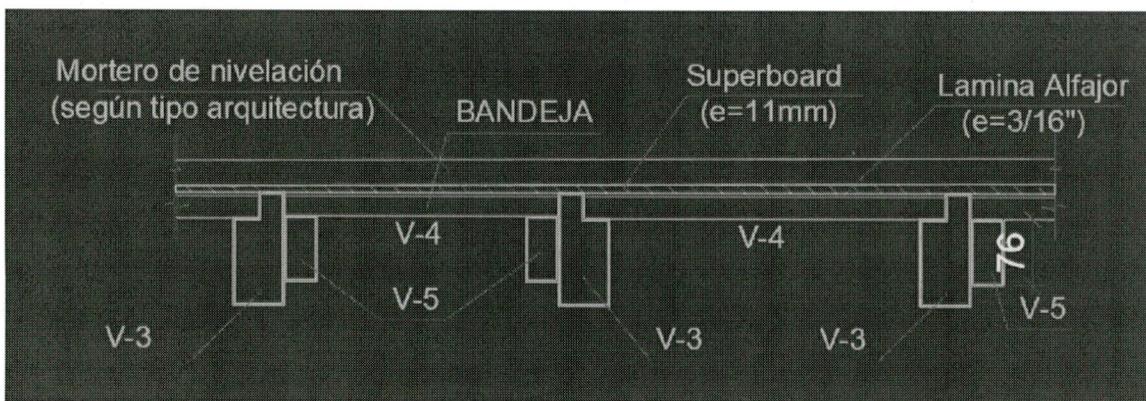
Piso de cubierta. Igual que en el caso de los pisos de circulación no se cumplió con el armado de vigas que permita una adecuada modulación de pisos, no se encontraron las vigas V3, V3 y V5:

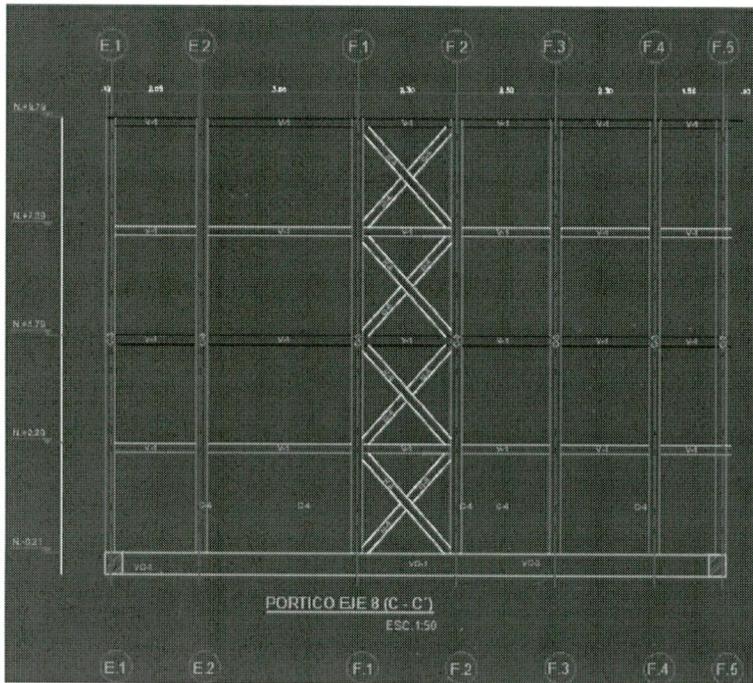
Columnas de confinamiento exterior eje E.1. Las columnas de este eje no se elevaron hasta su altura arquitectónica, ver pórtico eje 8 (C-C') ni se instalaron las vigas que cerraban dicho pórtico hacia el módulo 7 (eje E.2)

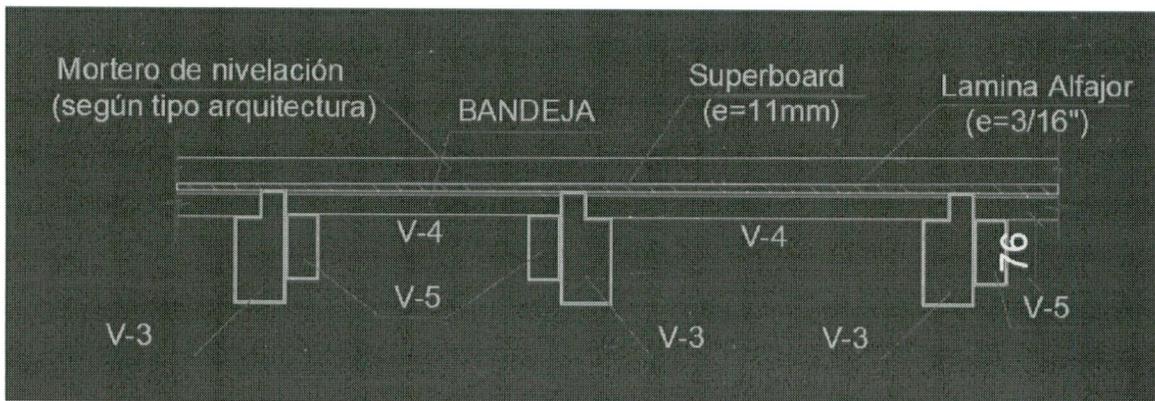
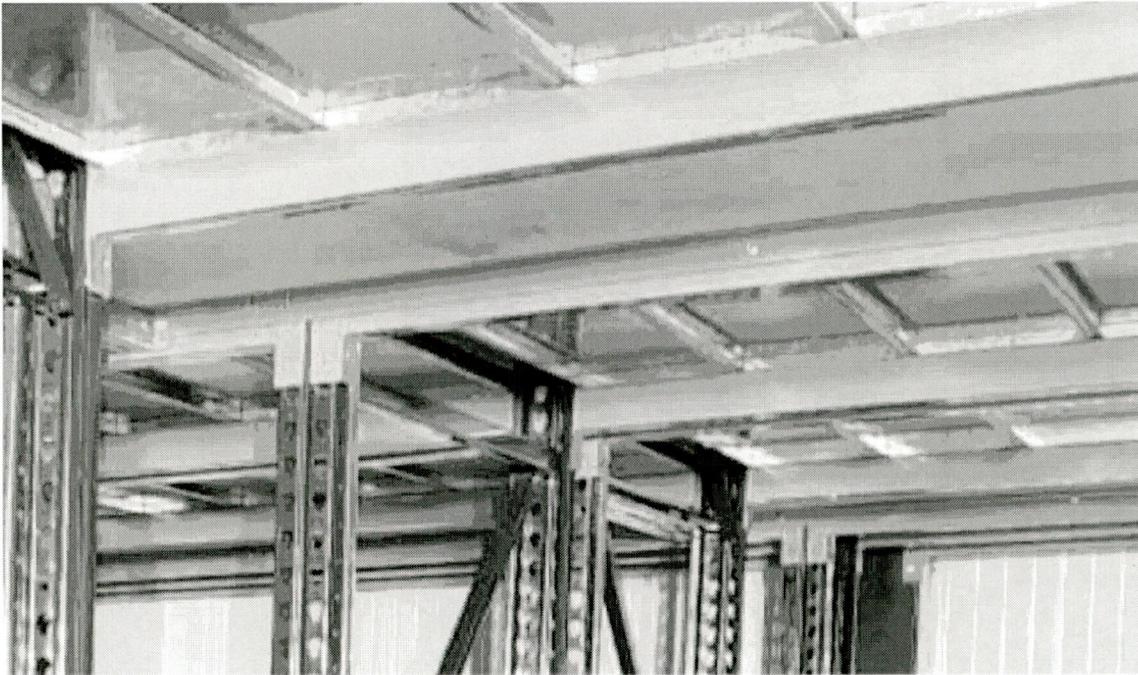
Vigas V5. Acorde al plano estructural las vigas V5 a nivel de piso son las encargadas de soportar las bandejas de archivo

No se encontraron las vigas V5 en el proyecto implementado y por lo tanto no se cumplió la configuración V3-V5 que permitía la instalación de bandejas y piso de archivo, en vez de ello se instaló un perfil de soporte de bandeja (no se encuentra en los planos) y un ángulo para el soporte del piso.

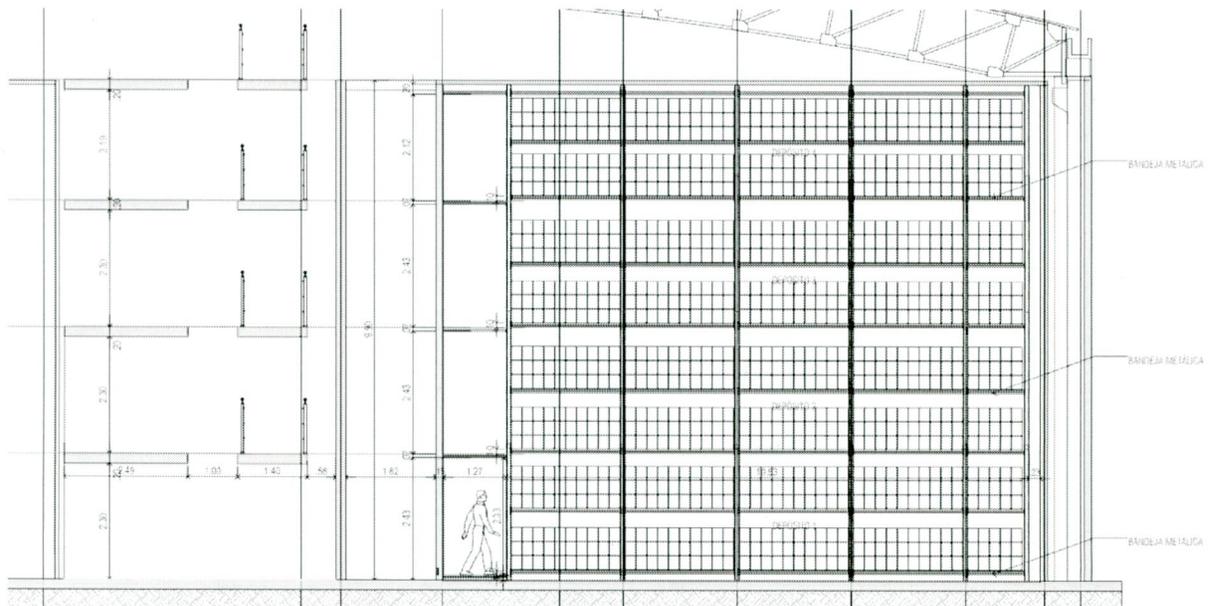
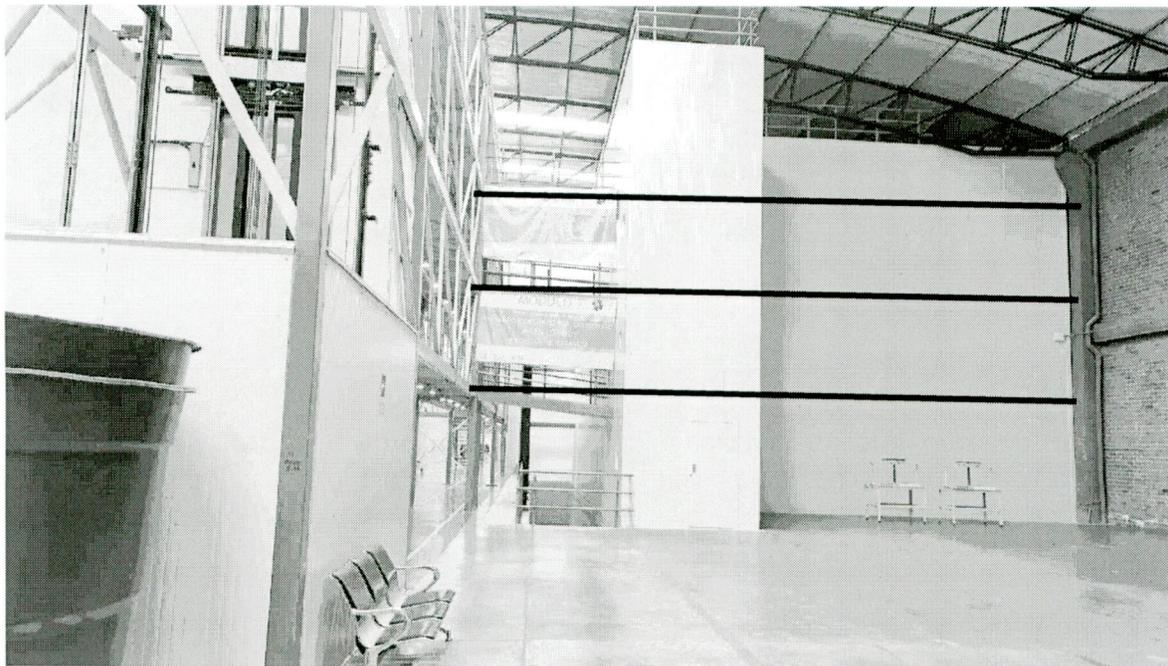
- Los niveles de almacenamiento deberán estar a 10 cm con respecto al nivel del piso.
- El nivel del piso corresponde con el nivel de circulación de la pasarela de circulación que actualmente se encuentra construido, ver plano AGN-ARQ-150720-V16 FN-9, en la imagen inferior se muestra en línea de color **ROJO** la demarcación clara de nivelación elaborada por parte del arquitecto diseñador del proyecto.

4. No se cumplieron los requerimientos de niveles de instalación lo cual afecta directamente la articulación del movimiento de personas de carga de archivo desde y hacia los depósitos del módulo 7.
