Radicado No. 2-2024-08958

ASUNTO: REQUERIMIENTO DE POSIBLE INCUMPLIMIENTO CONTRATO 443 DE 2022

1. Informe Revisión Técnica Módulo 7. Rad 1-2024-03856

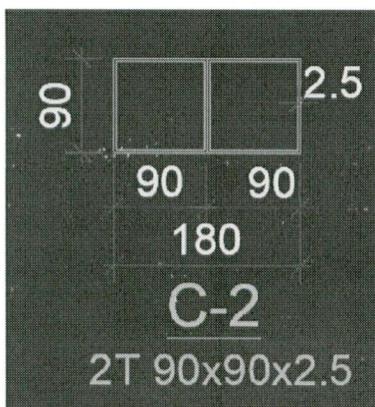
Columnas C2. Corresponde al elemento columna interna de la estantería conformado por 2 tubos cuadrados de dimensiones 90mmx90mmx2,5mm unidos mediante soldadura acorde a las condiciones definidas en el plano estructural del proyecto:

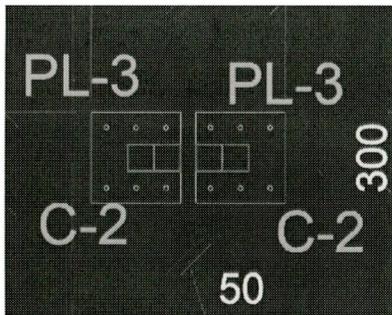
Estas columnas vienen soldadas a las pletinas PL-3 acorde a las especificaciones de los planos:

Este elemento transmite las cargas definidas en las memorias de cálculo, incluyendo las de archivo hacia la cimentación.

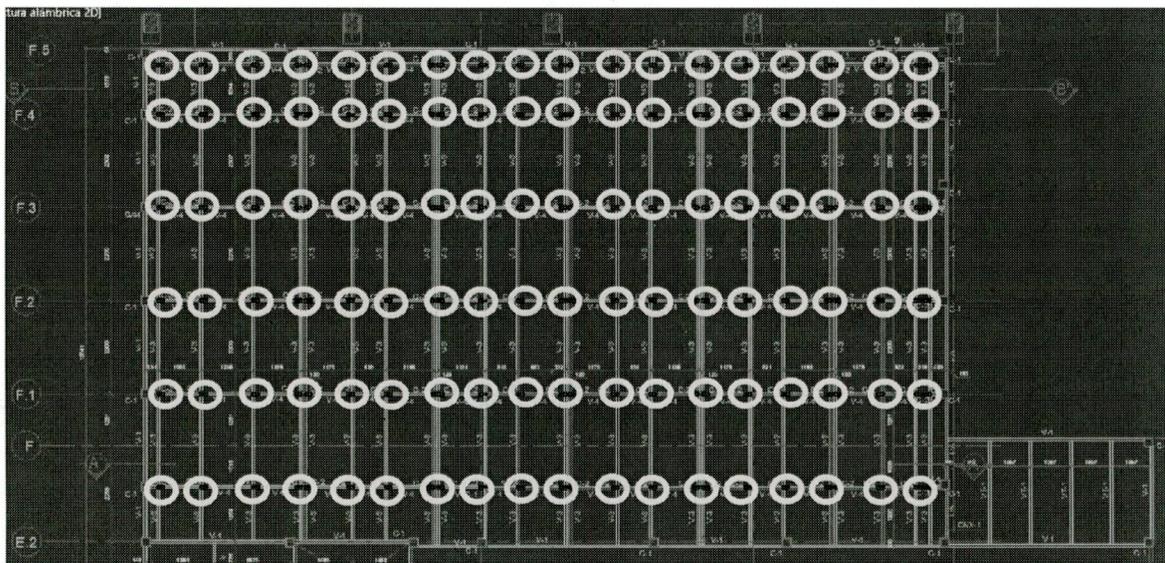
En la siguiente planta estructural del nivel 3 del modulo 7 se marcan en círculos de color amarillo las columnas C2 que no se encuentran instaladas en el proyecto:

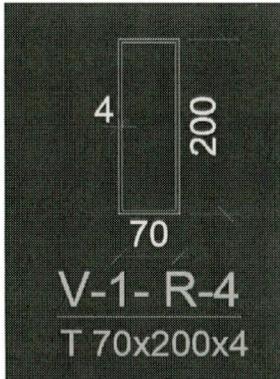
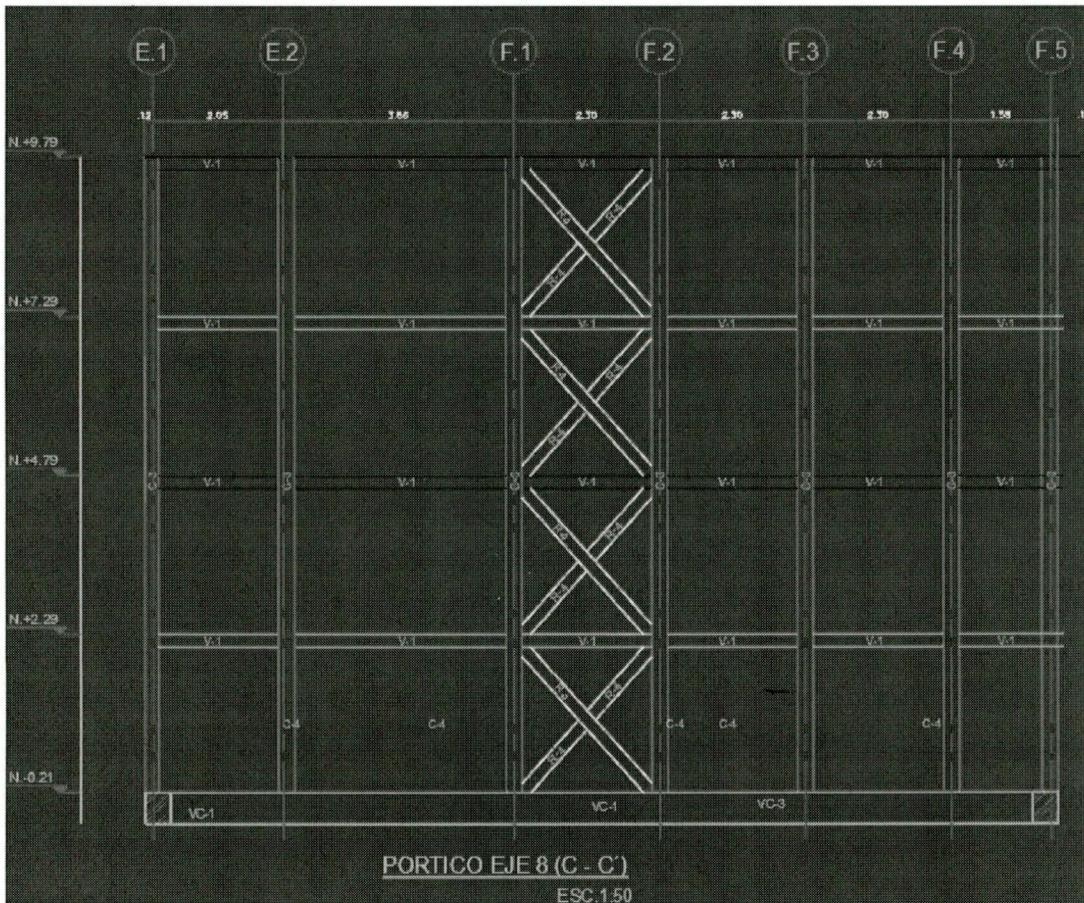
Arriostramiento. Hay 2 referencias de riostras que no se encontraron en la estructura, las R1 y las R4:

Las riostras R4 son perfiles rectangulares de 200mmx70mmx4mm, se encuentran en los planos en los ejes 8 y 12, pero en la implantación del proyecto estas no se encuentran instaladas.

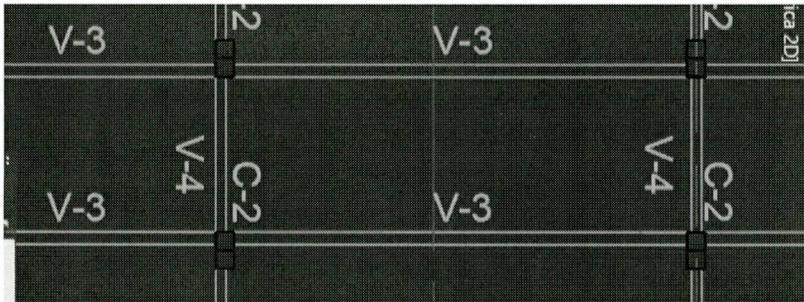
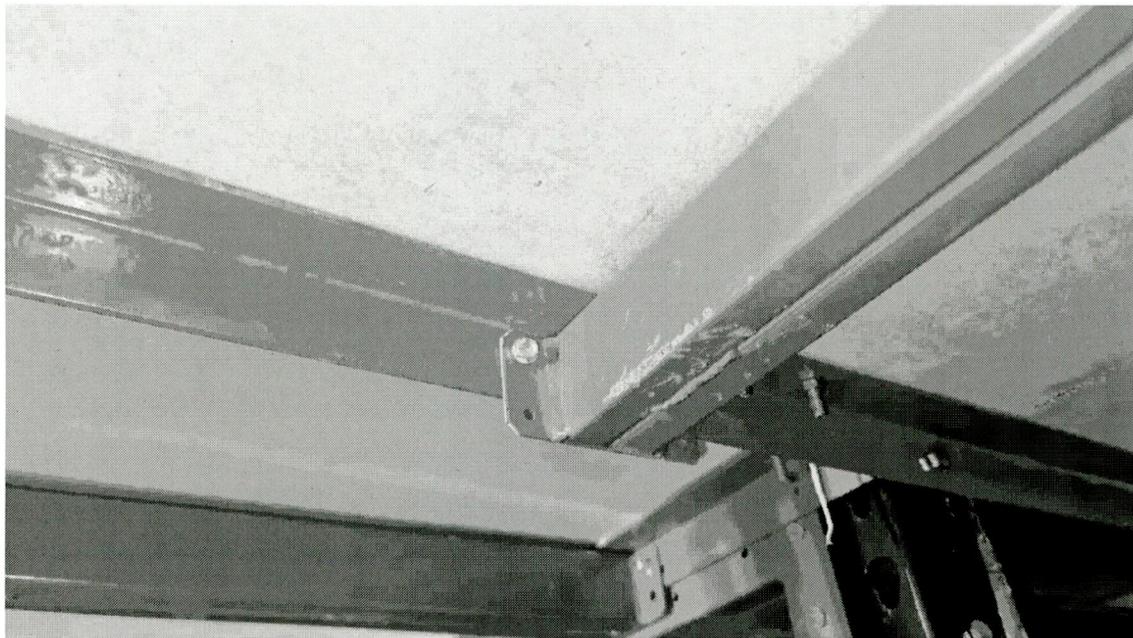
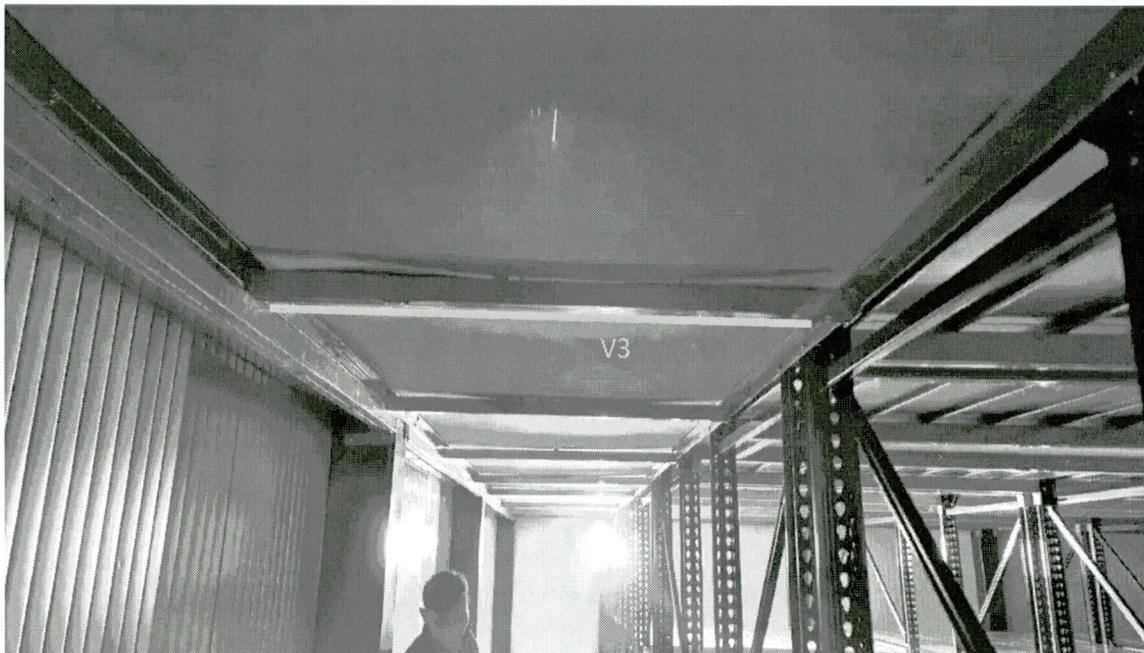
Estructuras de piso: el sistema de soporte para la circulación de carga de archivos y de personas lo conforma un entramado de vigas V1, V3 y V4 ensambladas a las columnas acorde a la definición técnica mostrada en los planos estructurales del proyecto:

Se evidencia que el perfil V4 fue reemplazado por un ángulo, de igual forma fueron reemplazados los perfiles V3 y V1. Del perfil V3 se señala que debía tener una forma especial para facilitar la instalación del piso:

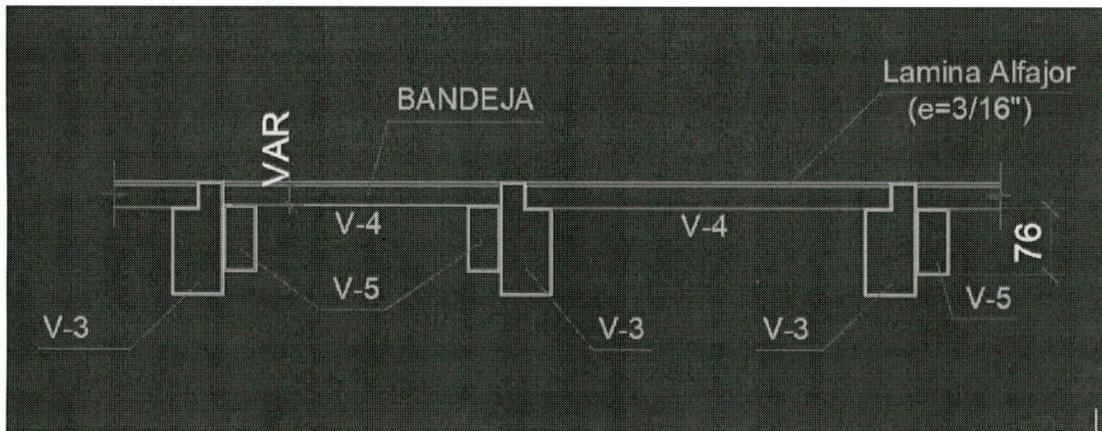
Es decir, la viga V3 tenía una sección destijrada de 30mmx30mm, para dar espacio a la instalación de la viga V4 de 25mmx25mm y quedando 5mm para la instalación de la lámina de alfajor, la cual se soldaba, en vez ello se instaló una configuración de materiales que no concuerda con el diseño del proyecto, como consecuencia de ello se aprecian deformaciones excesivas en la circulación de los diferentes niveles del modulo 7, generando una condición insegura de operación.

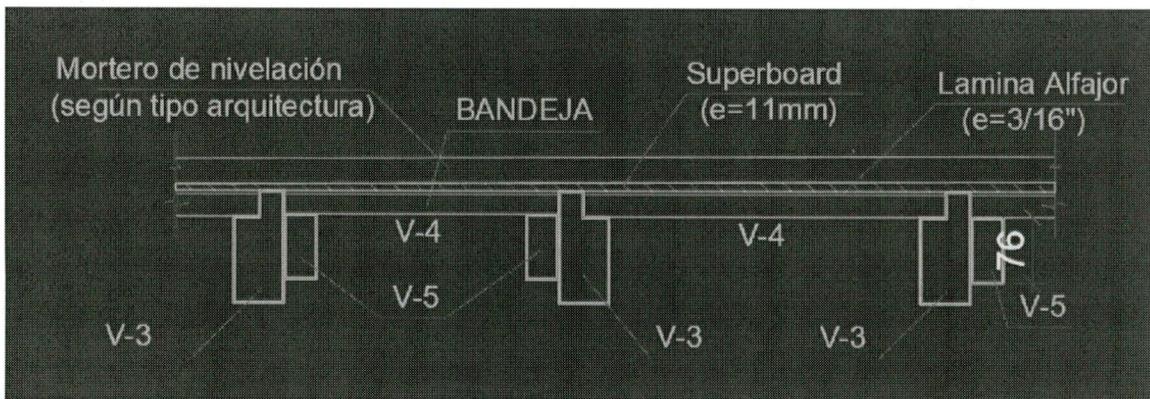
Piso de cubierta. Igual que en el caso de los pisos de circulación no se cumplió con el armado de vigas que permita una adecuada modulación de pisos, no se encontraron las vigas V3, V3 y V5:

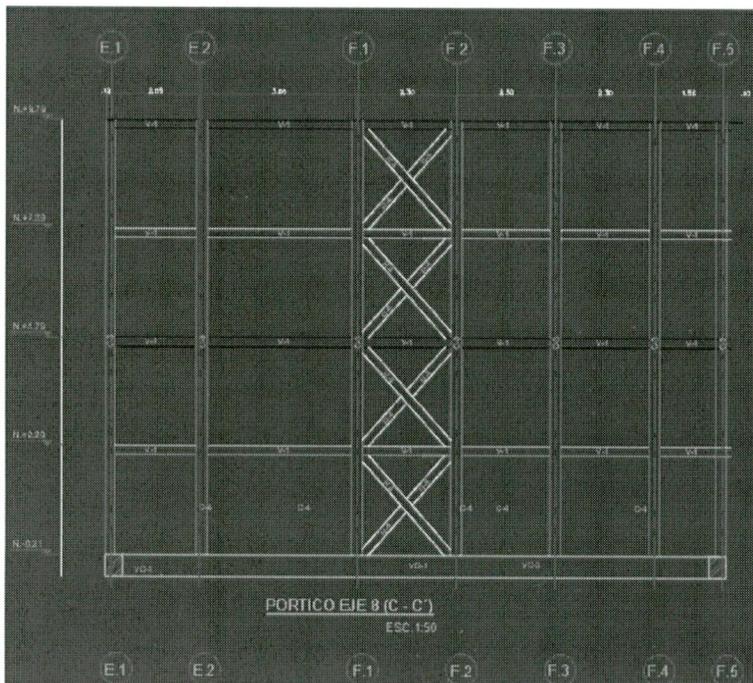
Columnas de confinamiento exterior eje E.1. Las columnas de este eje no se elevaron hasta su altura arquitectónica, ver pórtico eje 8 (C-C') ni se instalaron las vigas que cerraban dicho pórtico hacia el módulo 7 (eje E.2)

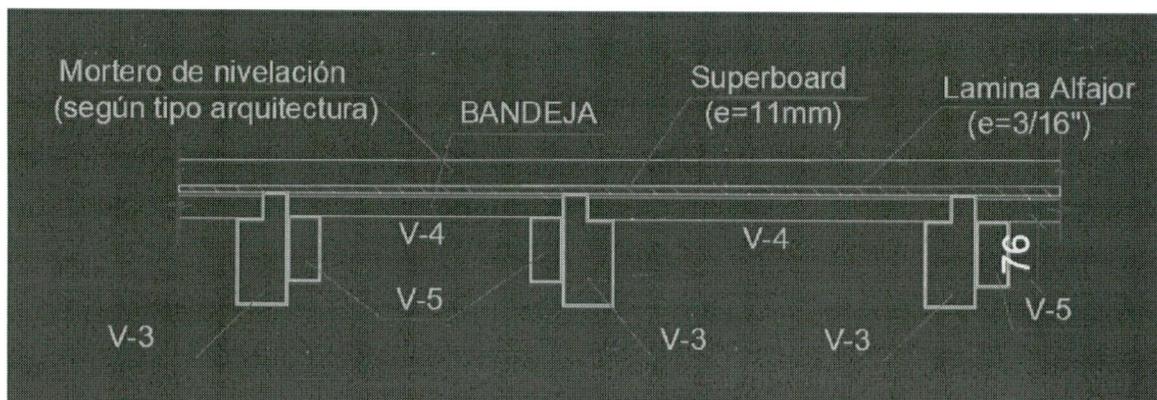
Vigas V5. Acorde al plano estructural las vigas V5 a nivel de piso son las encargadas de soportar las bandejas de archivo

No se encontraron las vigas V5 en el proyecto implementado y por lo tanto no se cumplió la configuración V3-V5 que permitía la instalación de bandejas y piso de archivo, en vez de ello se instaló un perfil de soporte de bandeja (no se encuentra en los planos) y un ángulo para el soporte del piso.
