# INFORME TÉCNICO - PERICIAL DE RECONSTRUCCIÓN FORENSE DE ACCIDENTE DE TRÁNSITO R. A. T<sup>®</sup> 2

**VEHÍCULO No. 1: MOTOCICLETA, BAJAJ PULSAR NS200**, modelo 2022, color negro,  
placa YED 33F.

**VEHÍCULO No. 2: CAMIONETA, FORD EXPLORER XLT**, modelo 2022, color plata,  
placa KRX 424.

## INFORME No. 240334604-A

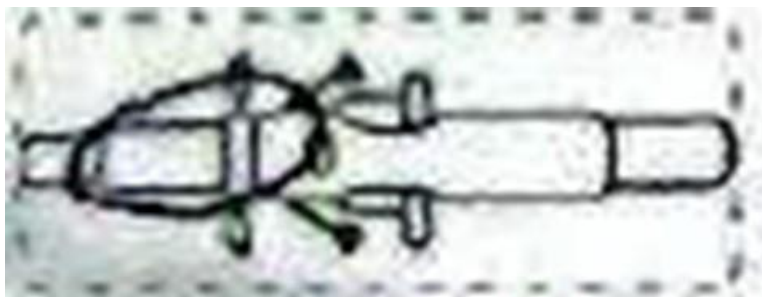
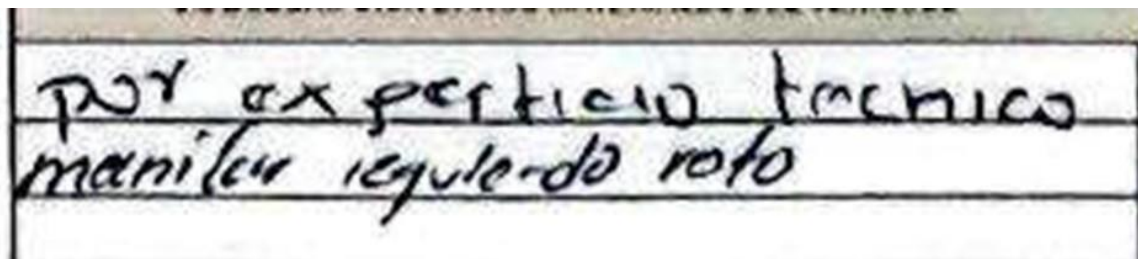
**Imagen No. 6:** En estas imágenes se observa el diagrama realizado y la descripción de daños o evidencias por parte de la autoridad: *"Por experticio técnico manillar izquierdo roto"*.

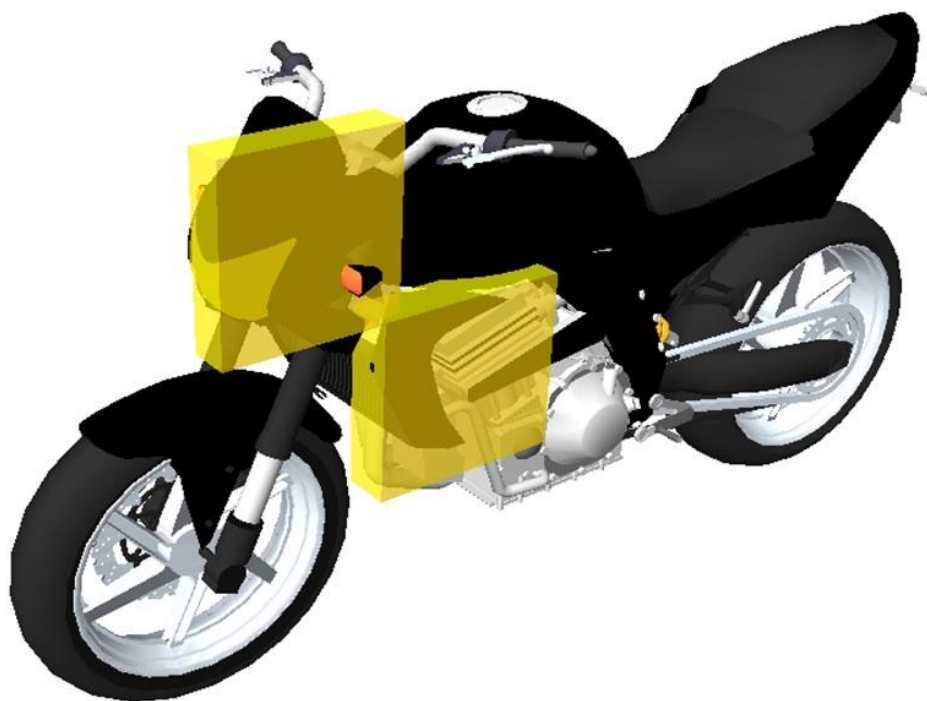
**Imagen No. 7:** En esta imagen se observa con los recuadros amarillos la ubicación de los daños o evidencia en la motocicleta. Elaboración a escala en el software Trimble Forensics Reveal.

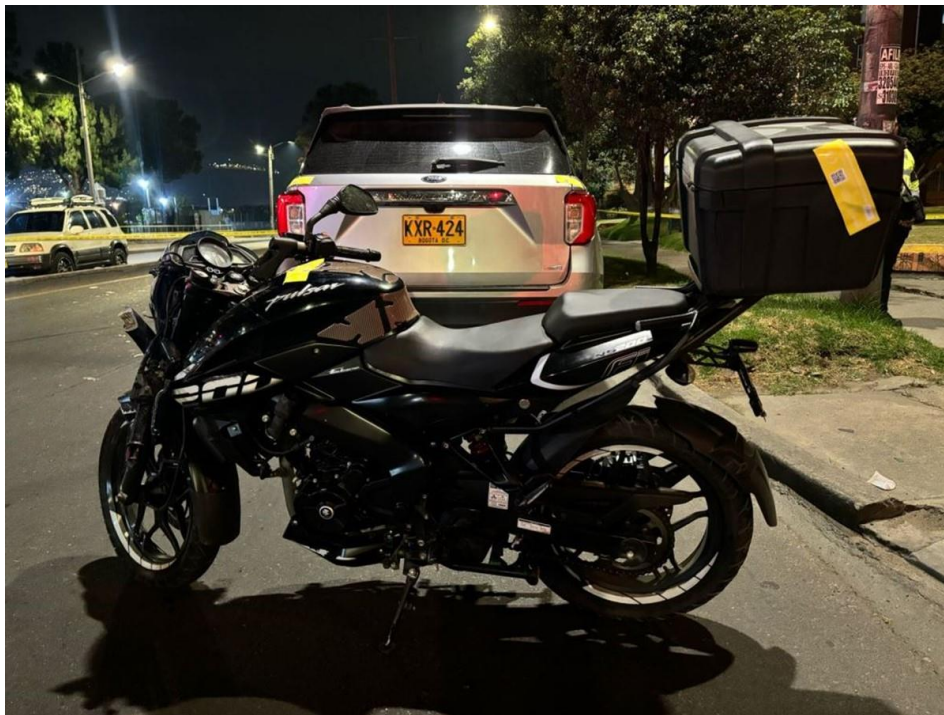
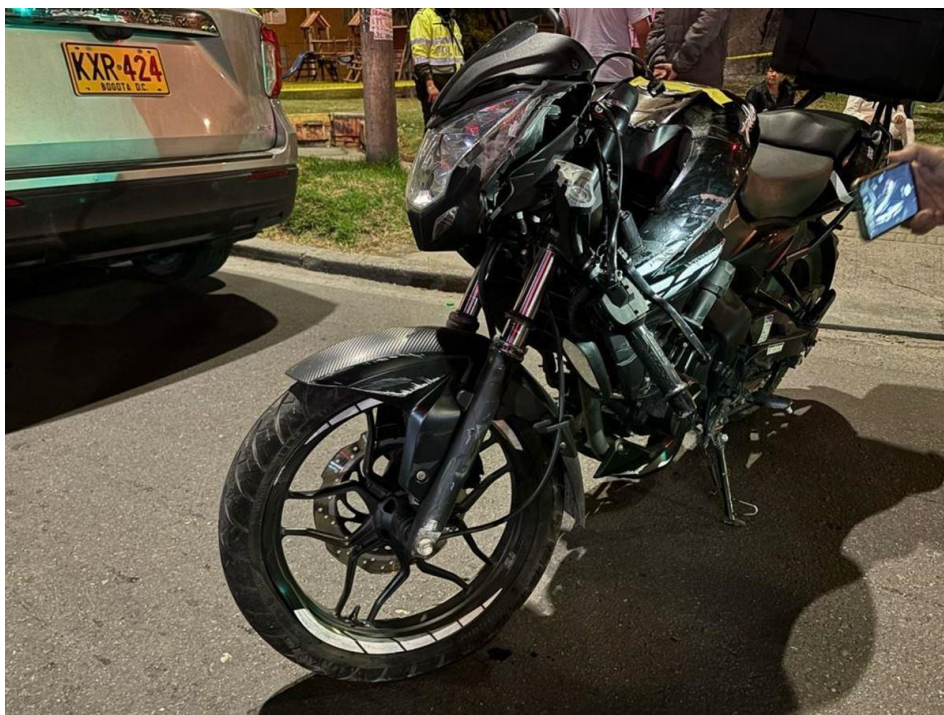
**Fotografía No. 5 Plano Medio:** En estas fotografías se observa el estado final del vehículo.

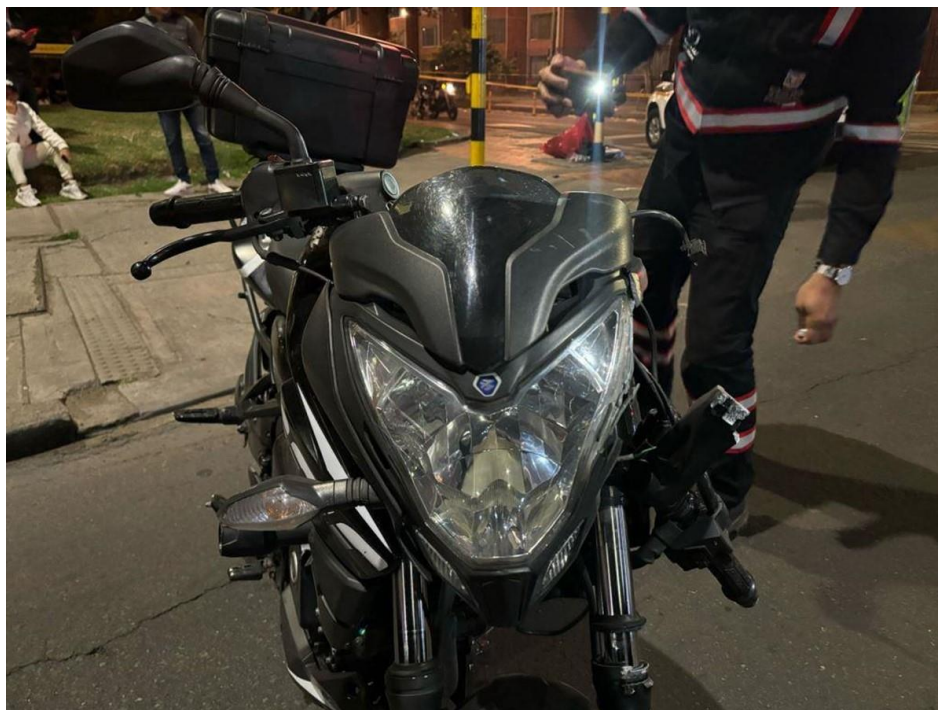
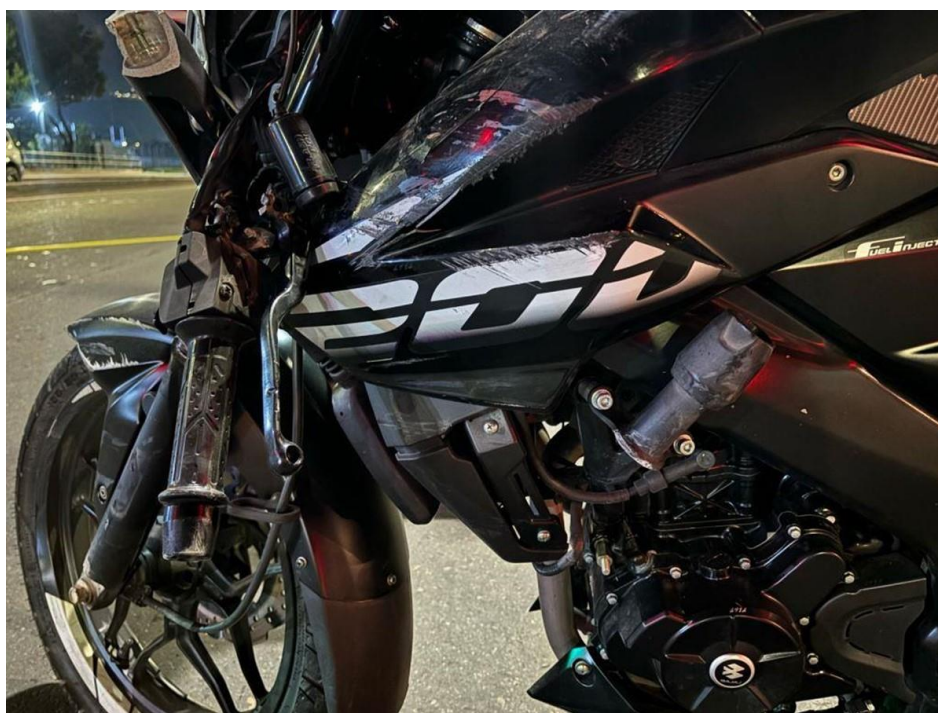
**Fotografía No. 6 Plano Medio:** En estas fotografías se aprecia la rotura de la unidad de luz y del manillar izquierdo.

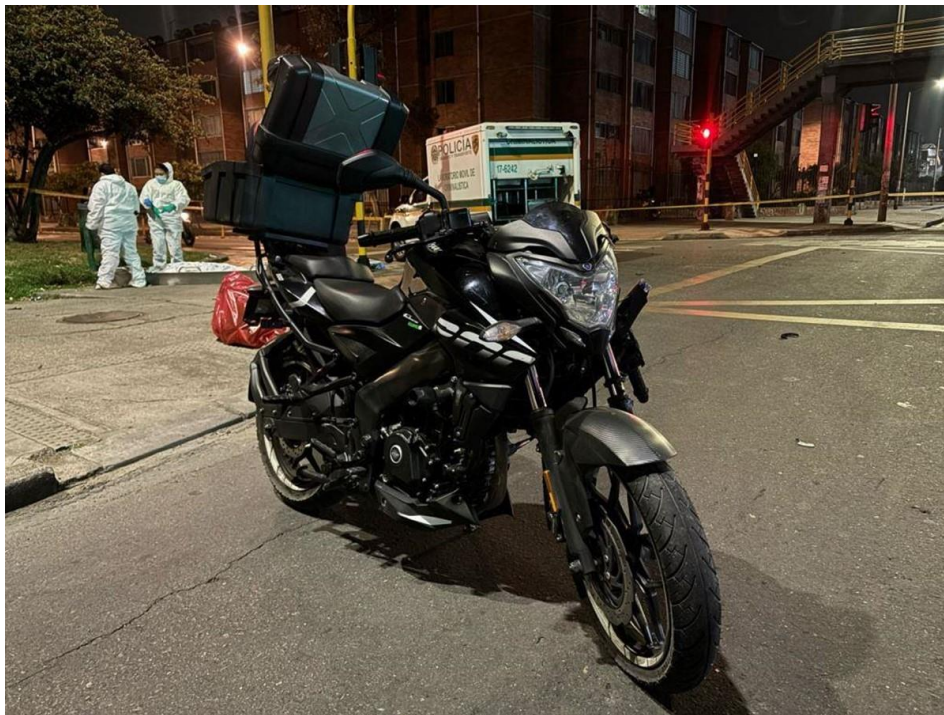
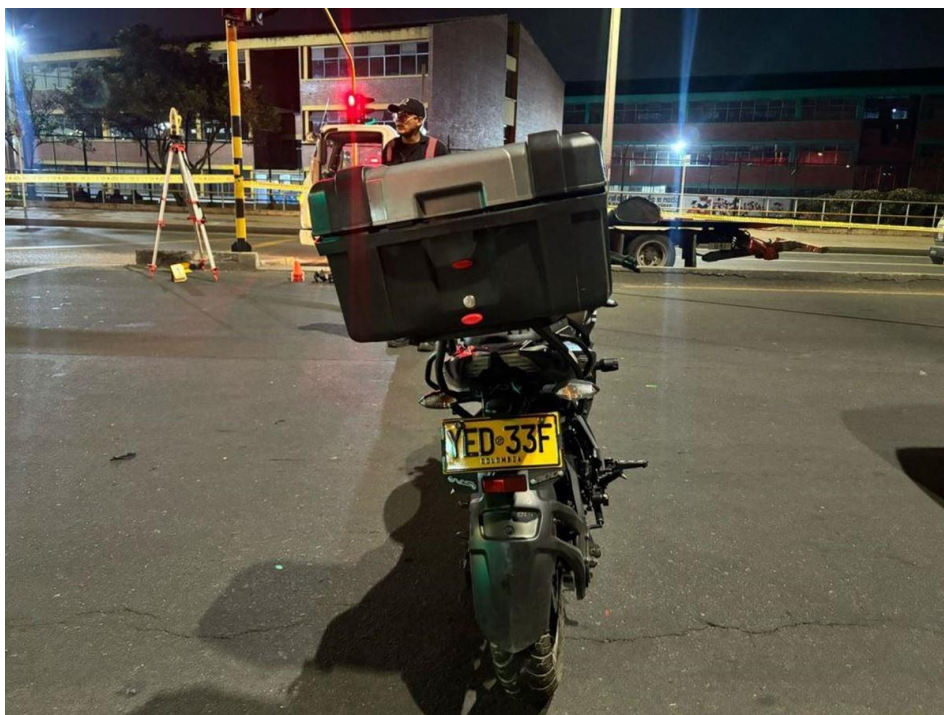
**Fotografía No. 7 Plano Medio:** En estas fotografías se observa el estado final del vehículo.

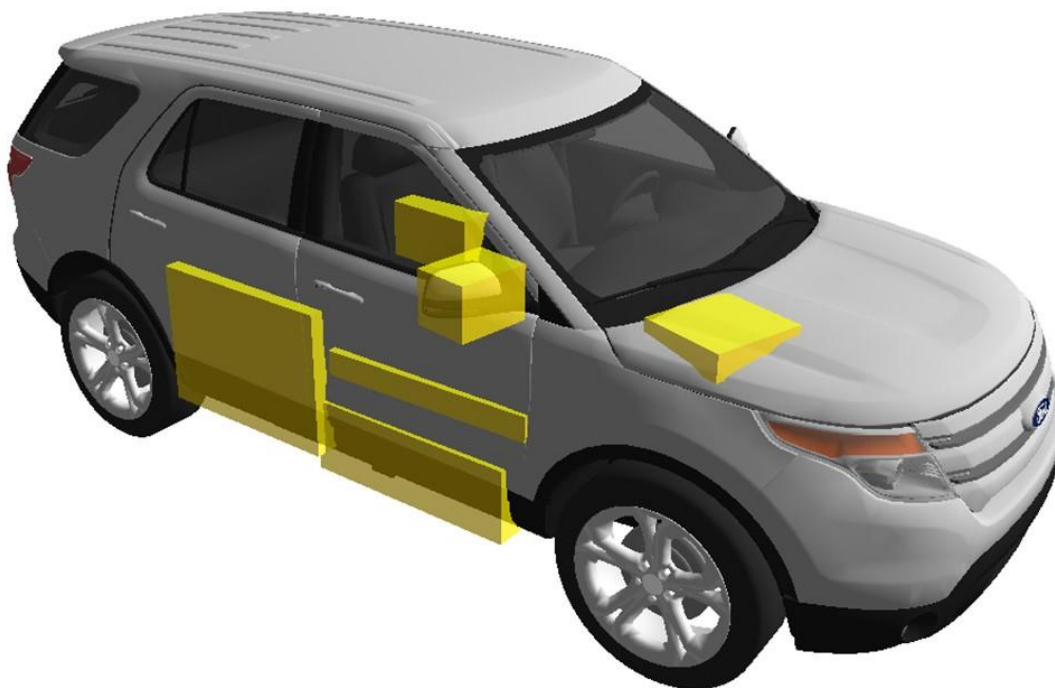
**Imagen No. 9:** En esta imagen se observa con los recuadros amarillos la ubicación de los daños o evidencia en la camioneta. Elaboración a escala en el software Trimble Forensics Reveal.

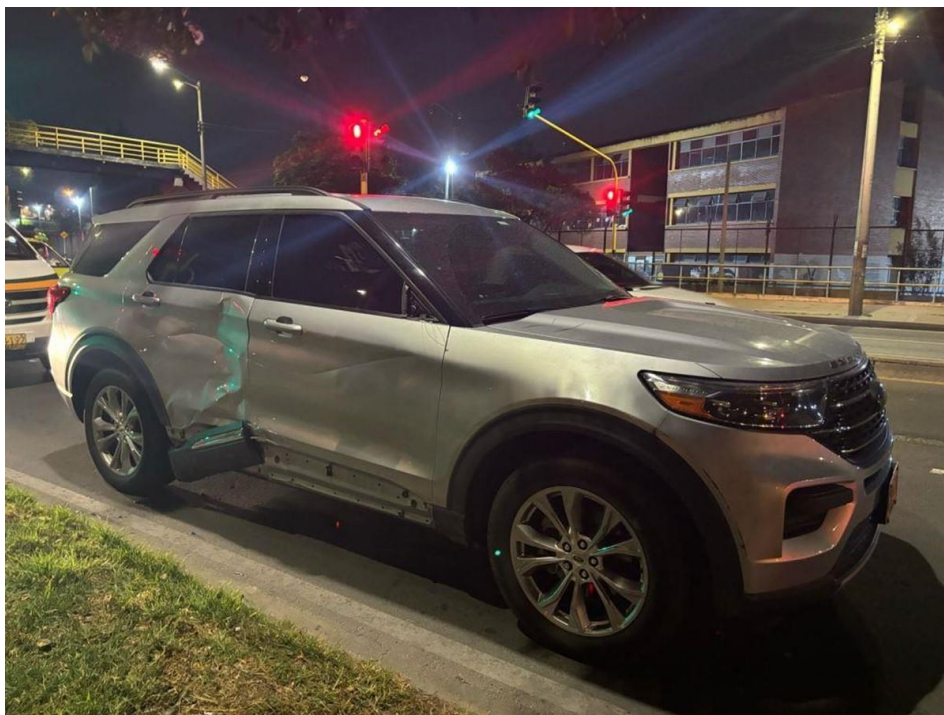
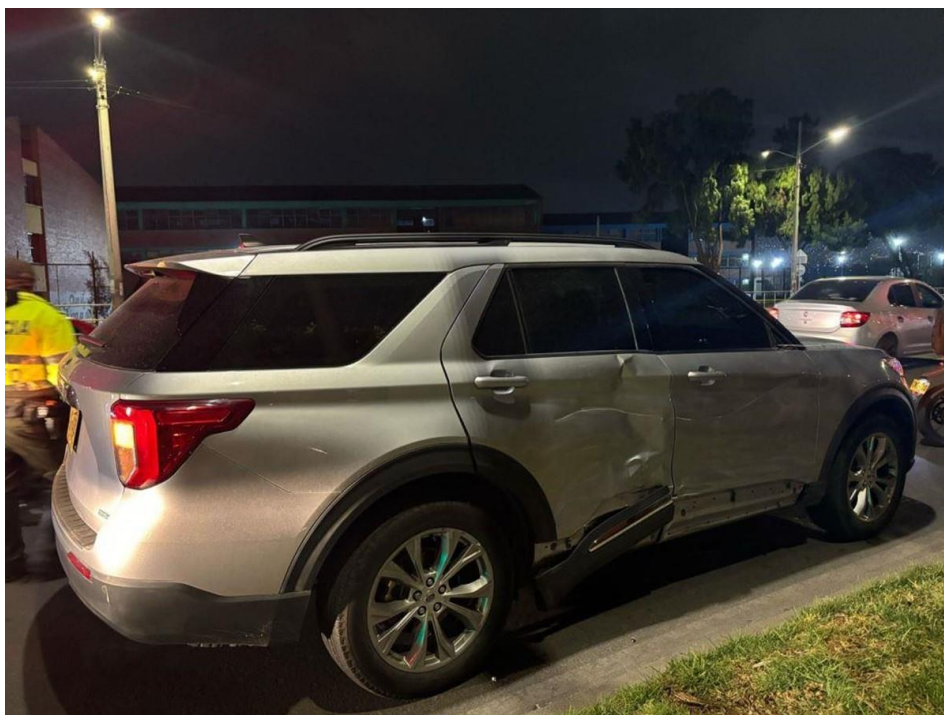
**Fotografía No. 9 Plano Medio:** En estas fotografías se observa el estado final del vehículo.

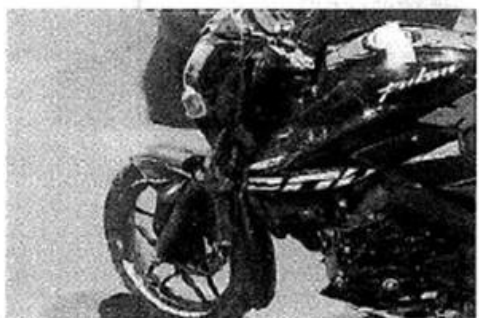
**IMAGEN 80 IMG 0080 PLANO MEDIO:** Toma fotográfica donde se observa como daños, ruptura del manillar izquierdo, espejo izquierdo roto, desalojado, carenaje delantero izquierdo roto, direccional delantera izquierda rota, traga luz izquierdo roto y desalojado.

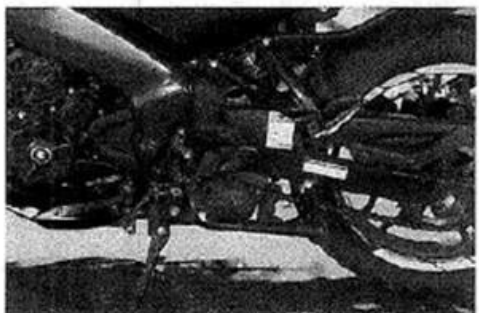
**IMAGEN 81 IMG 0081 PLANO MEDIO:** Toma fotográfica donde se observa abrasiones en tercio inferior medio izquierdo de la motocicleta.

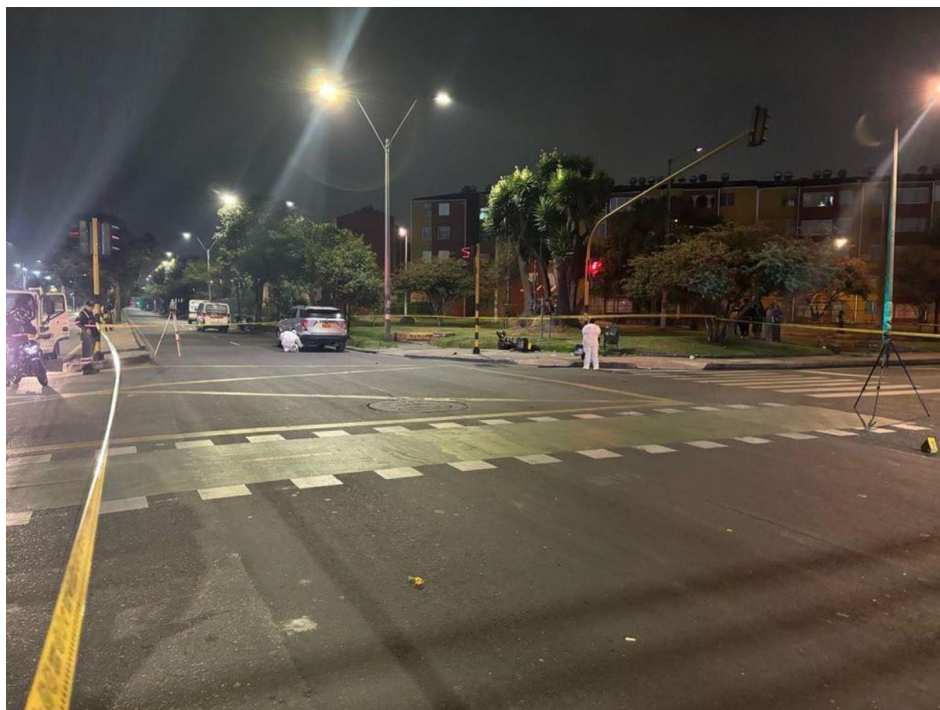
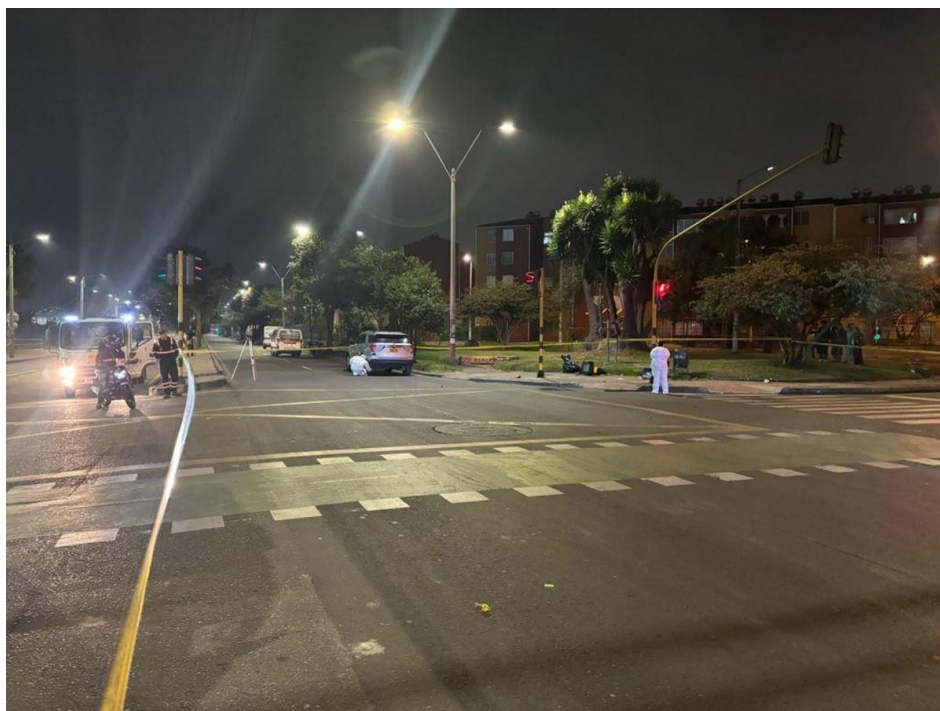
**Fotografía No. 12 Plano Medio:** En estas fotografías se observa la posición final de los vehículos y el occiso.

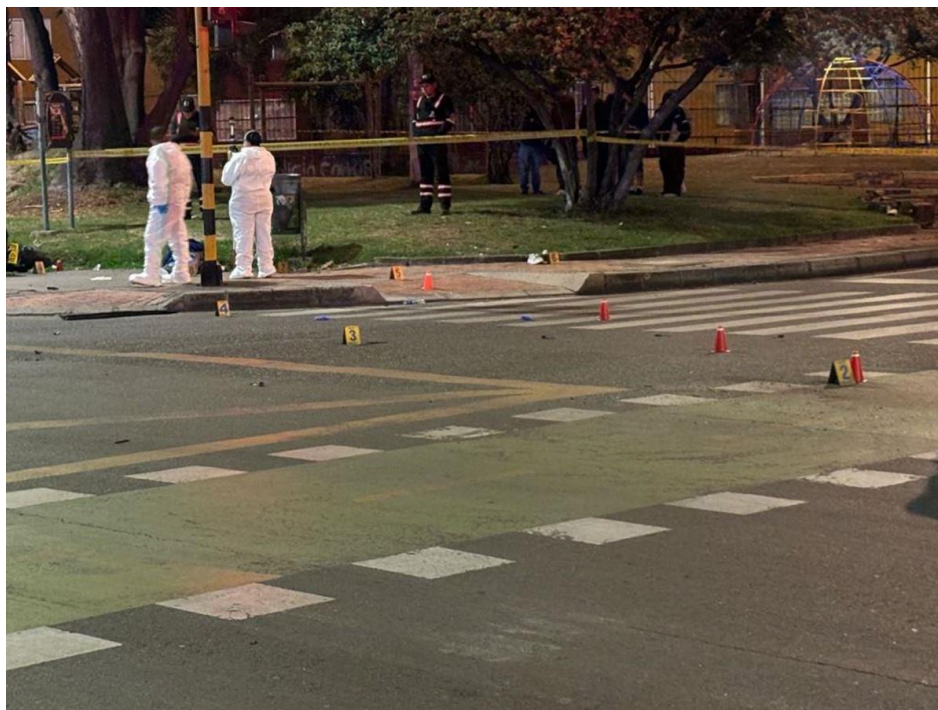
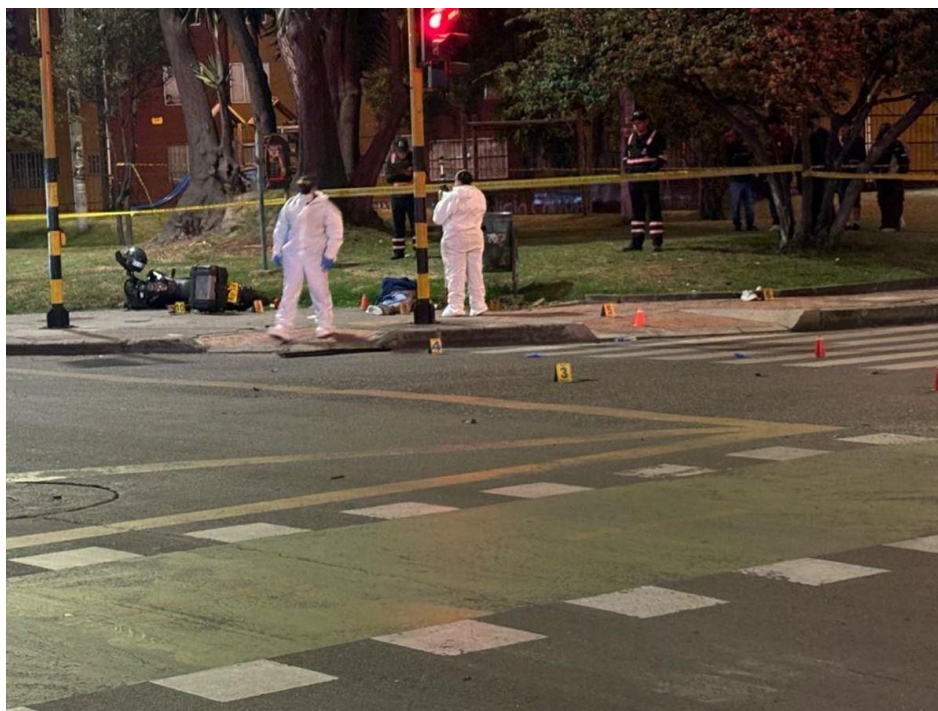
**Fotografía No. 13 Plano General:** En estas fotografías se aprecian vestigios producto del accidente, así como la posición final de la motocicleta y el occiso.

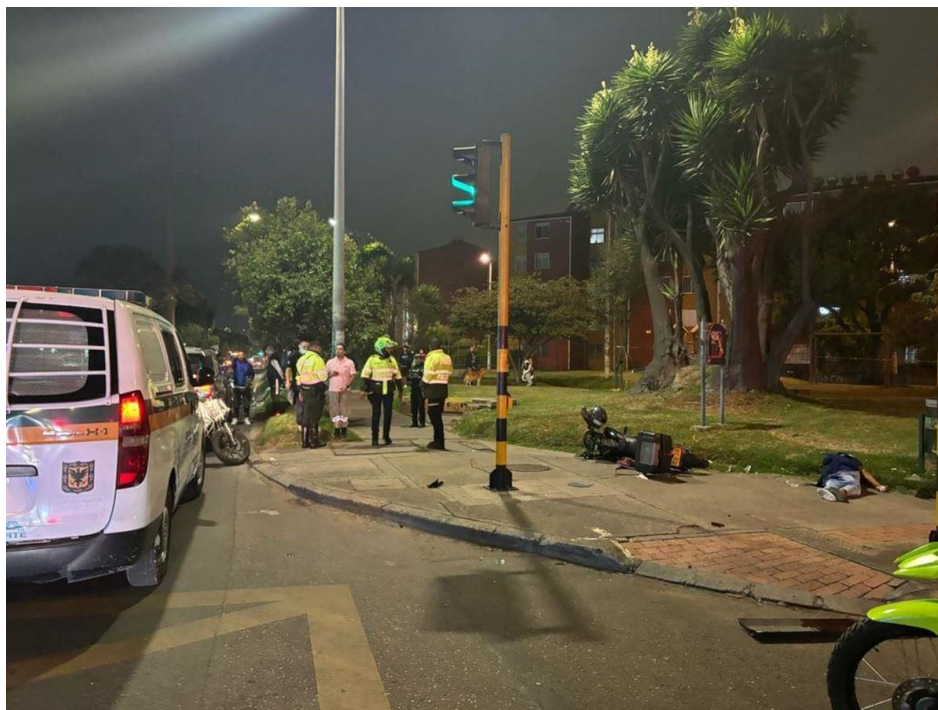
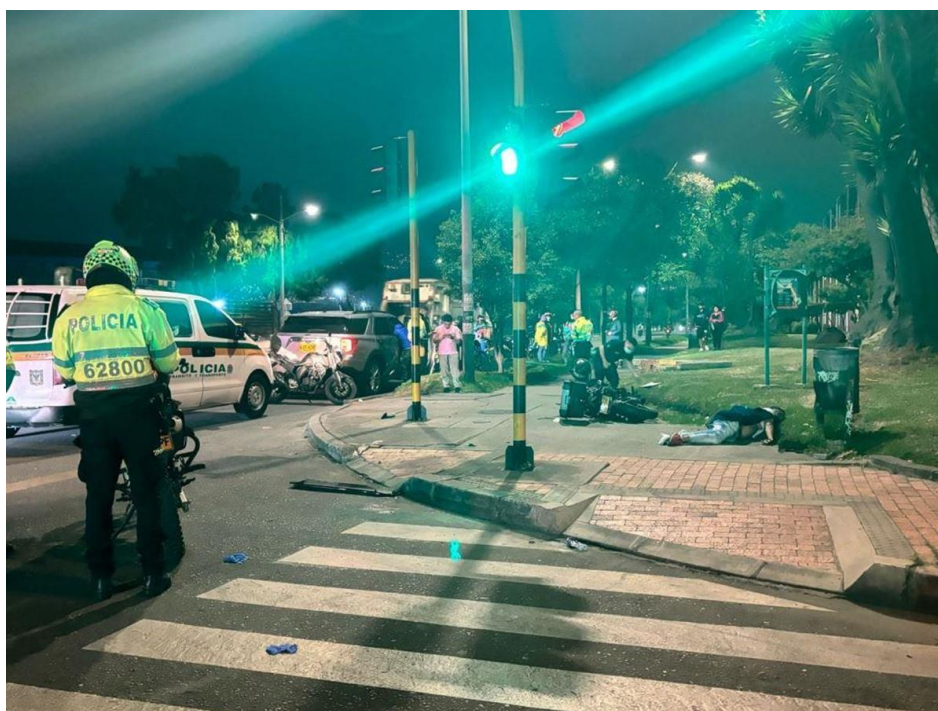
**Fotografía No. 14 Plano General:** En estas fotografías se observa la posición final de la motocicleta y el occiso, así como vestigios producto del accidente.

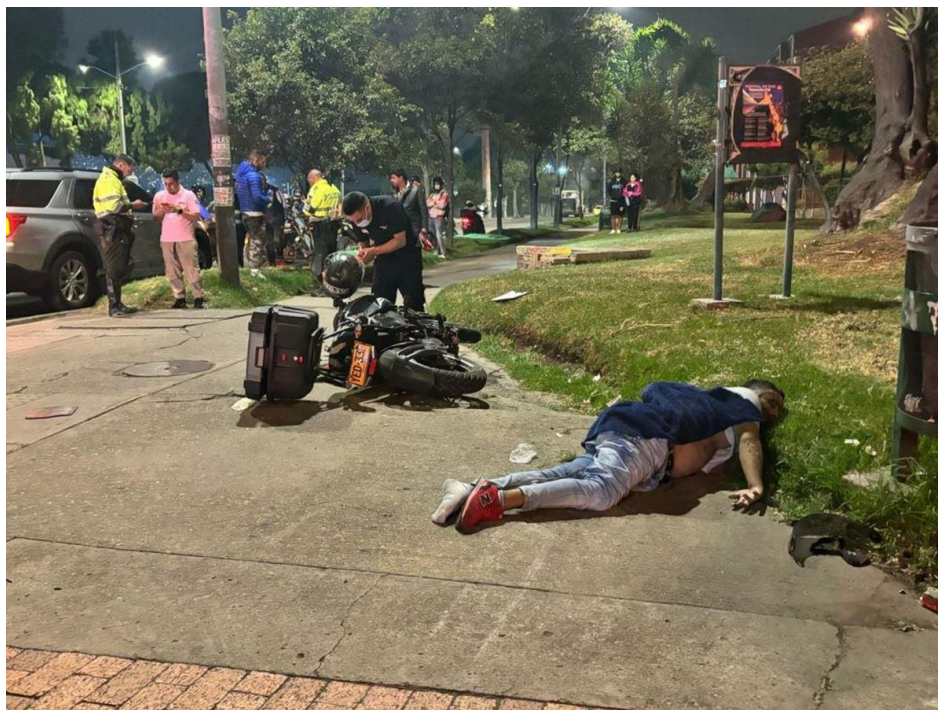
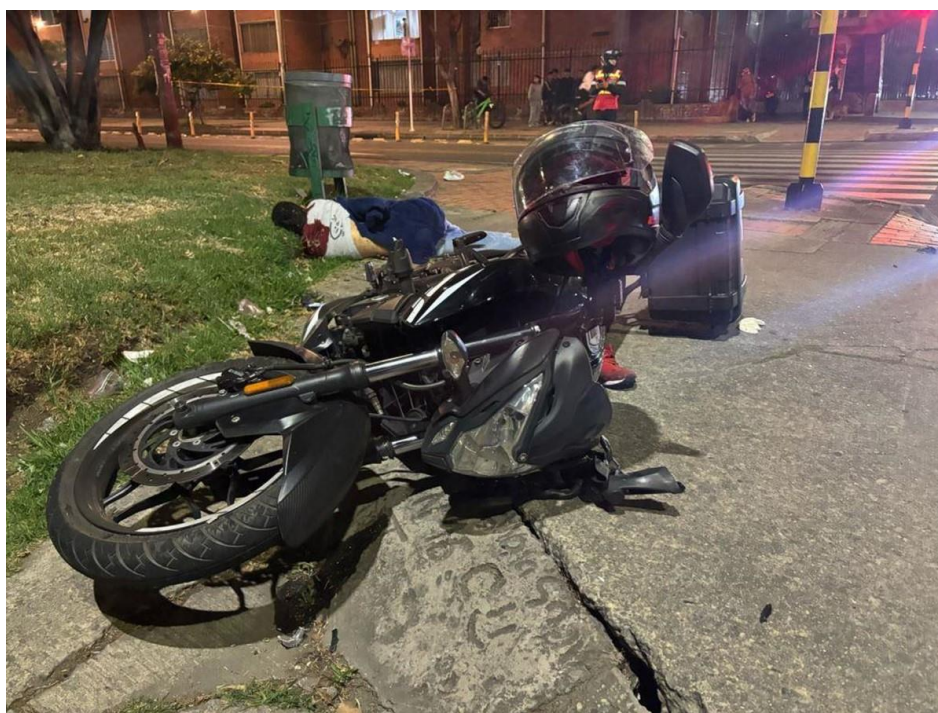
**Fotografía No. 15 Plano Medio:** En estas fotografías se aprecia la posición final de la motocicleta y el occiso, así como una huella de arrastre.

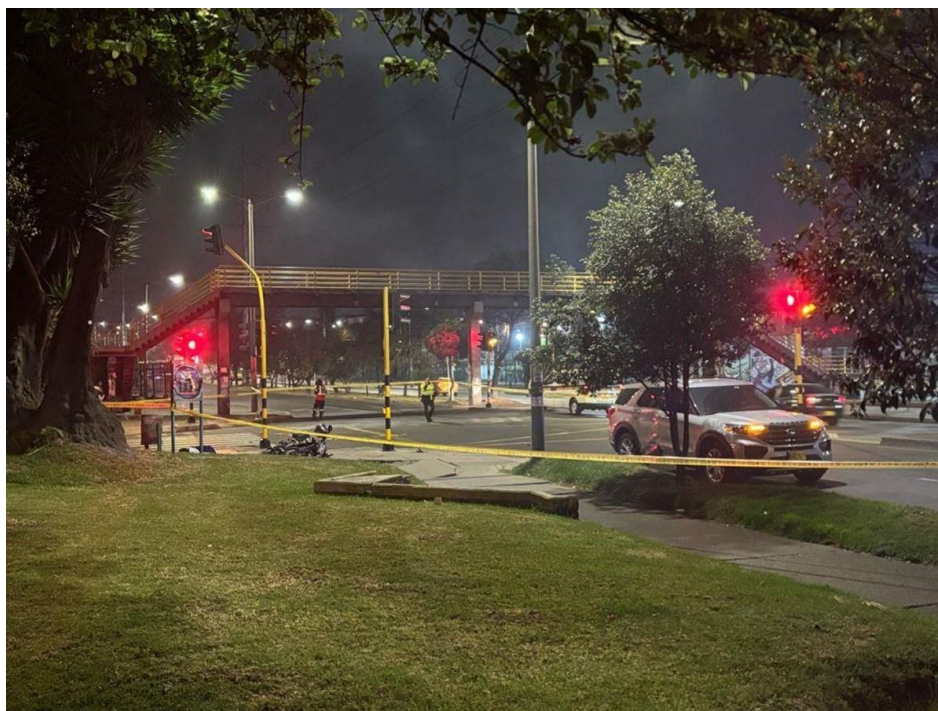
**Fotografía No. 16 Plano General:** En estas fotografías se observa la posición final de los vehículos y el occiso.

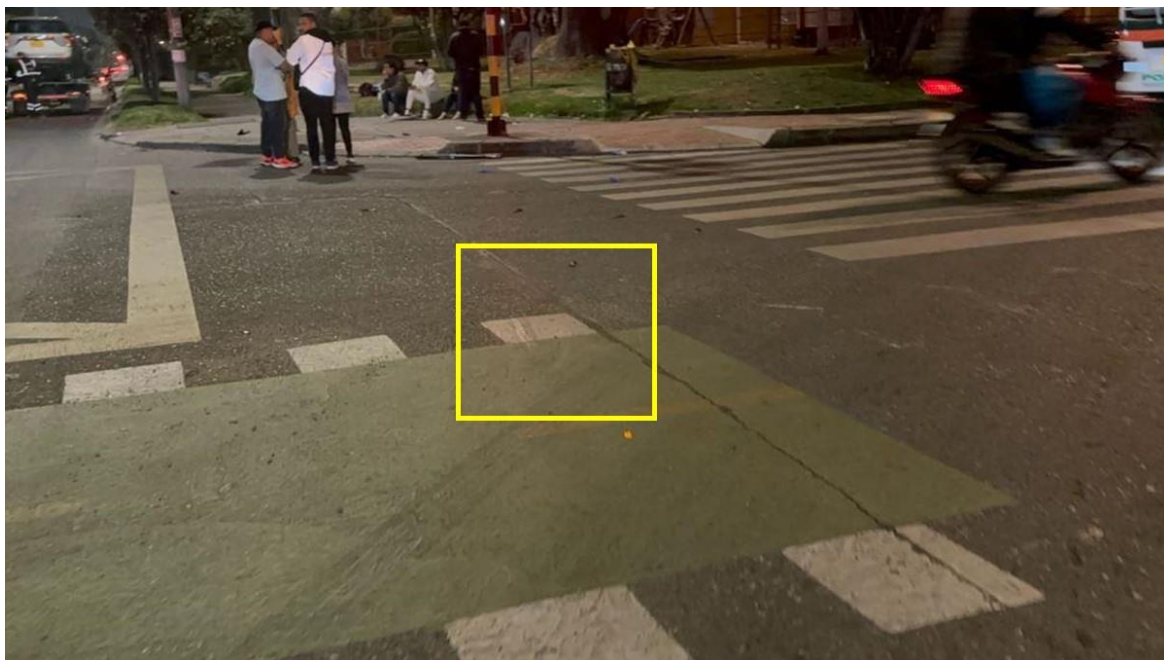
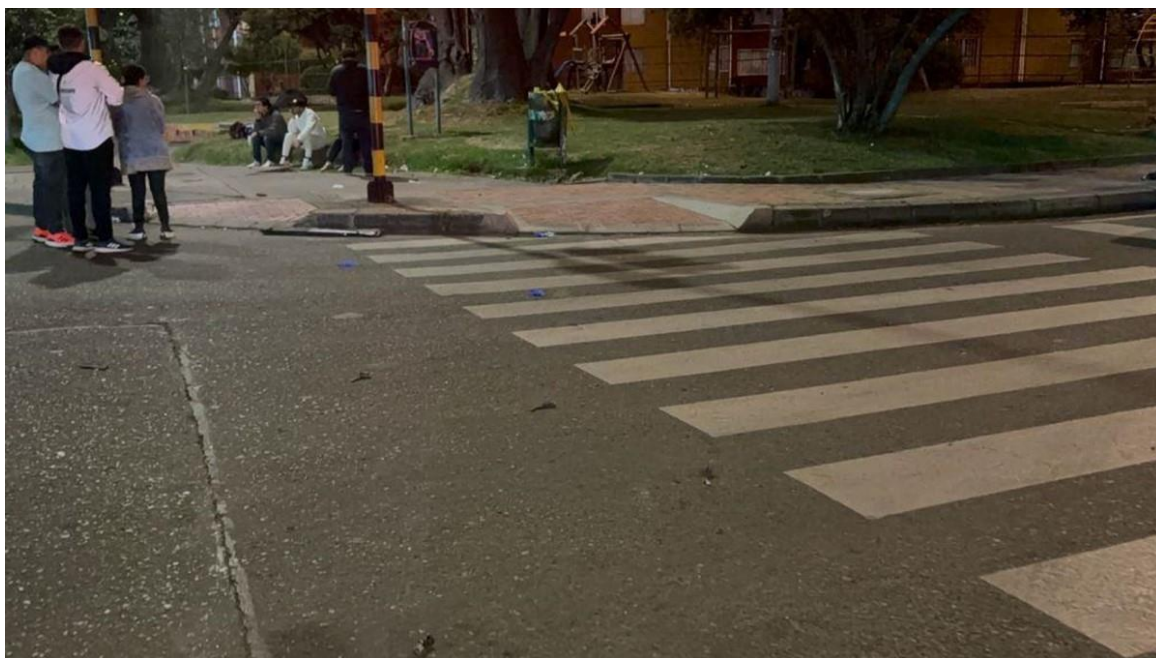
**Fotografía No. 17 Plano Medio:** En estas fotografías se aprecia una huella de arrastre de llanta y vestigios producto del accidente.

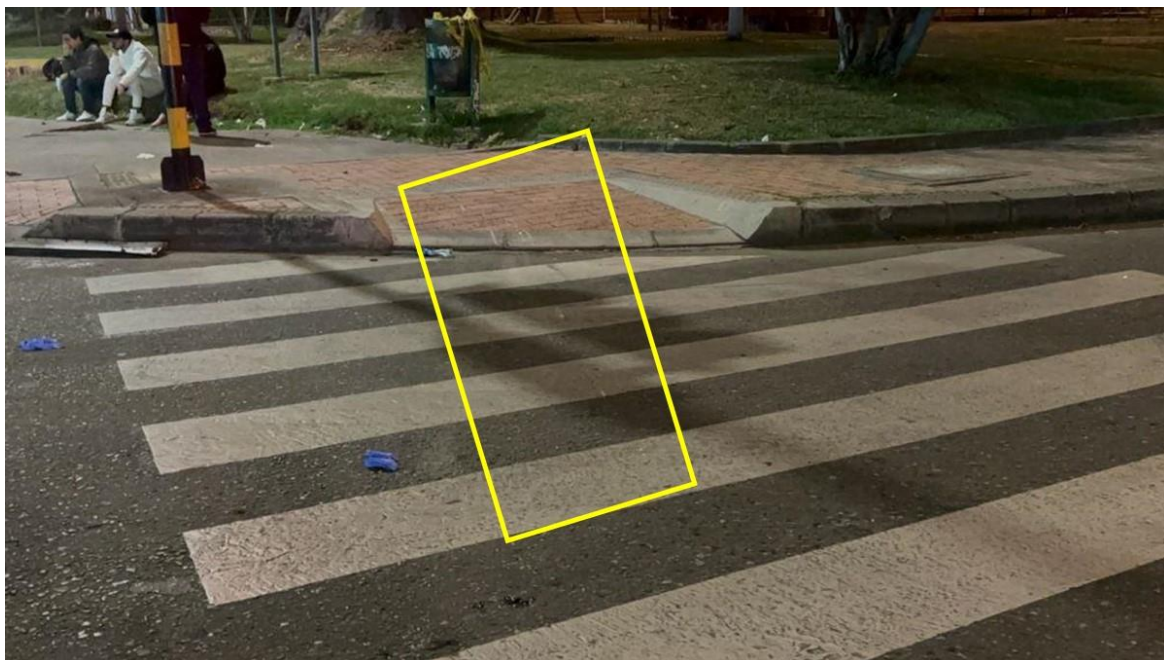
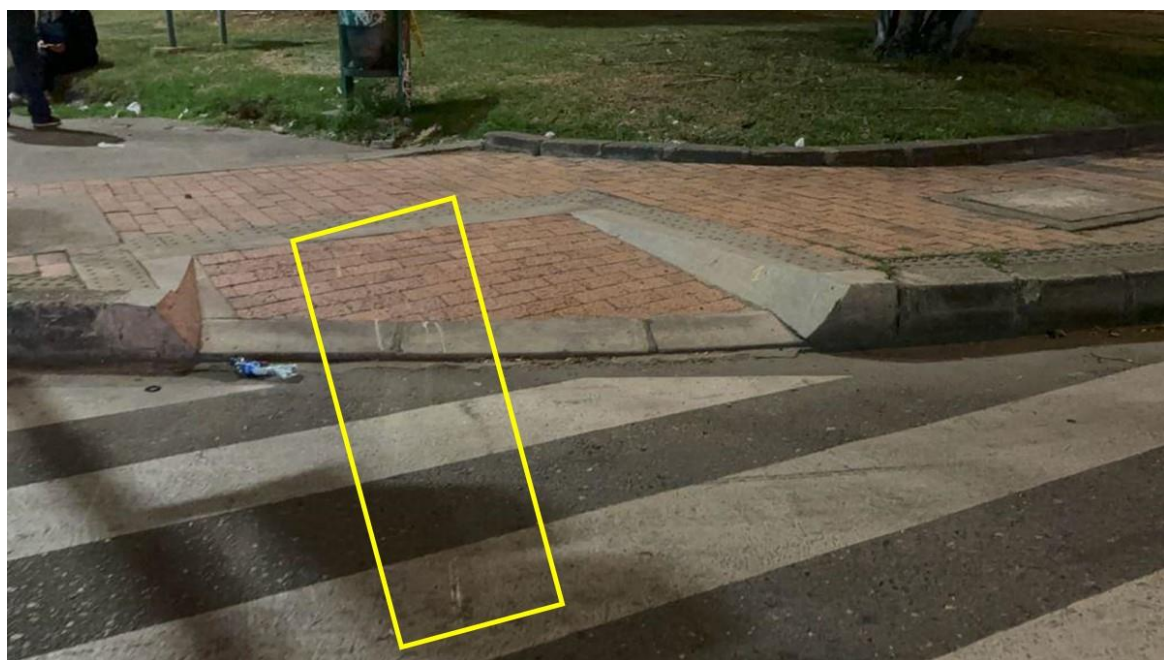
**Fotografía No. 18 Plano General:** En estas fotografías se observan huellas de arrastre metálico, las cuales se prolongan desde la calzada hasta el andén.

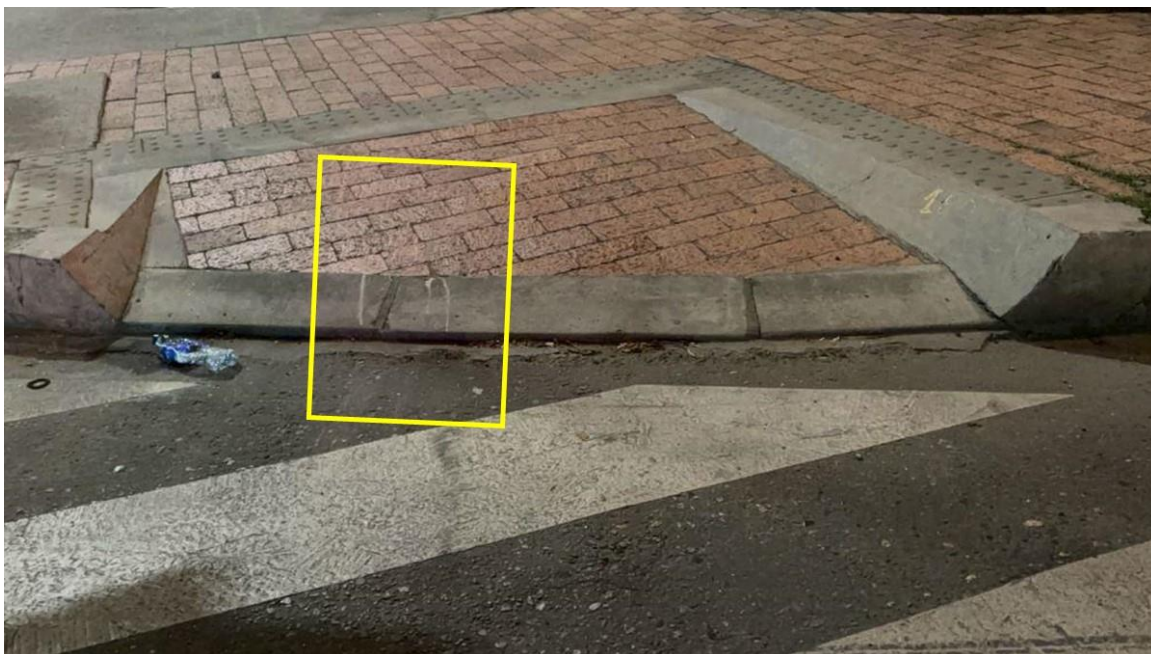
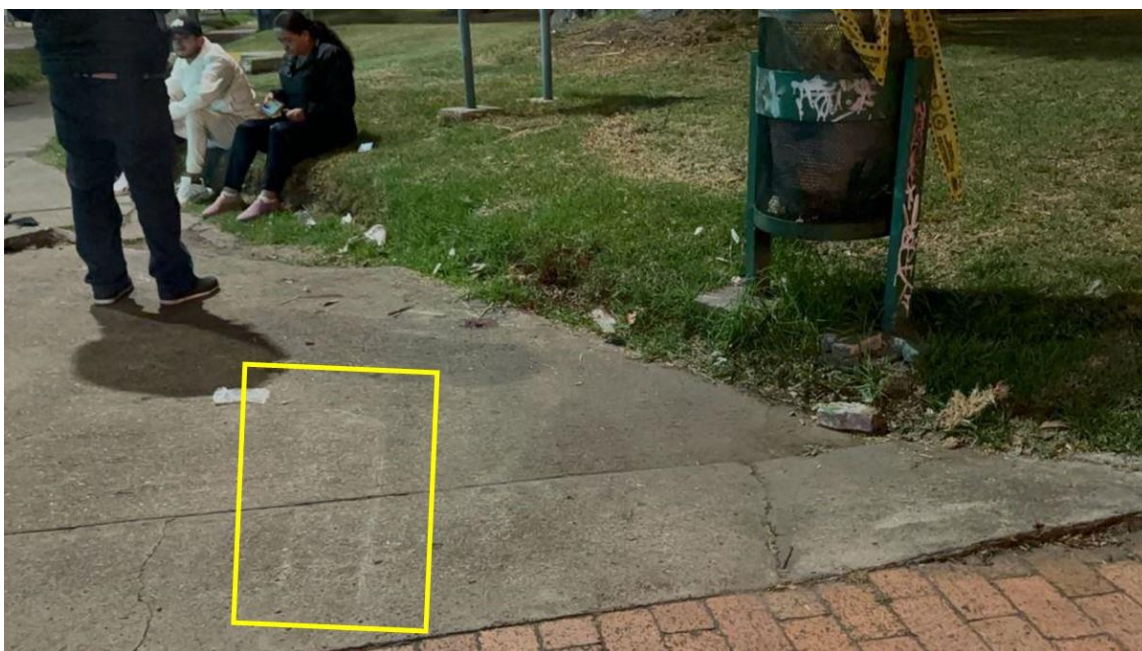
**Fotografía No. 19 Plano Medio:** En estas fotografías se aprecia una huella de arrastre metálico sobre la rampa de acceso al andén y la huella de arrastre sobre el andén.

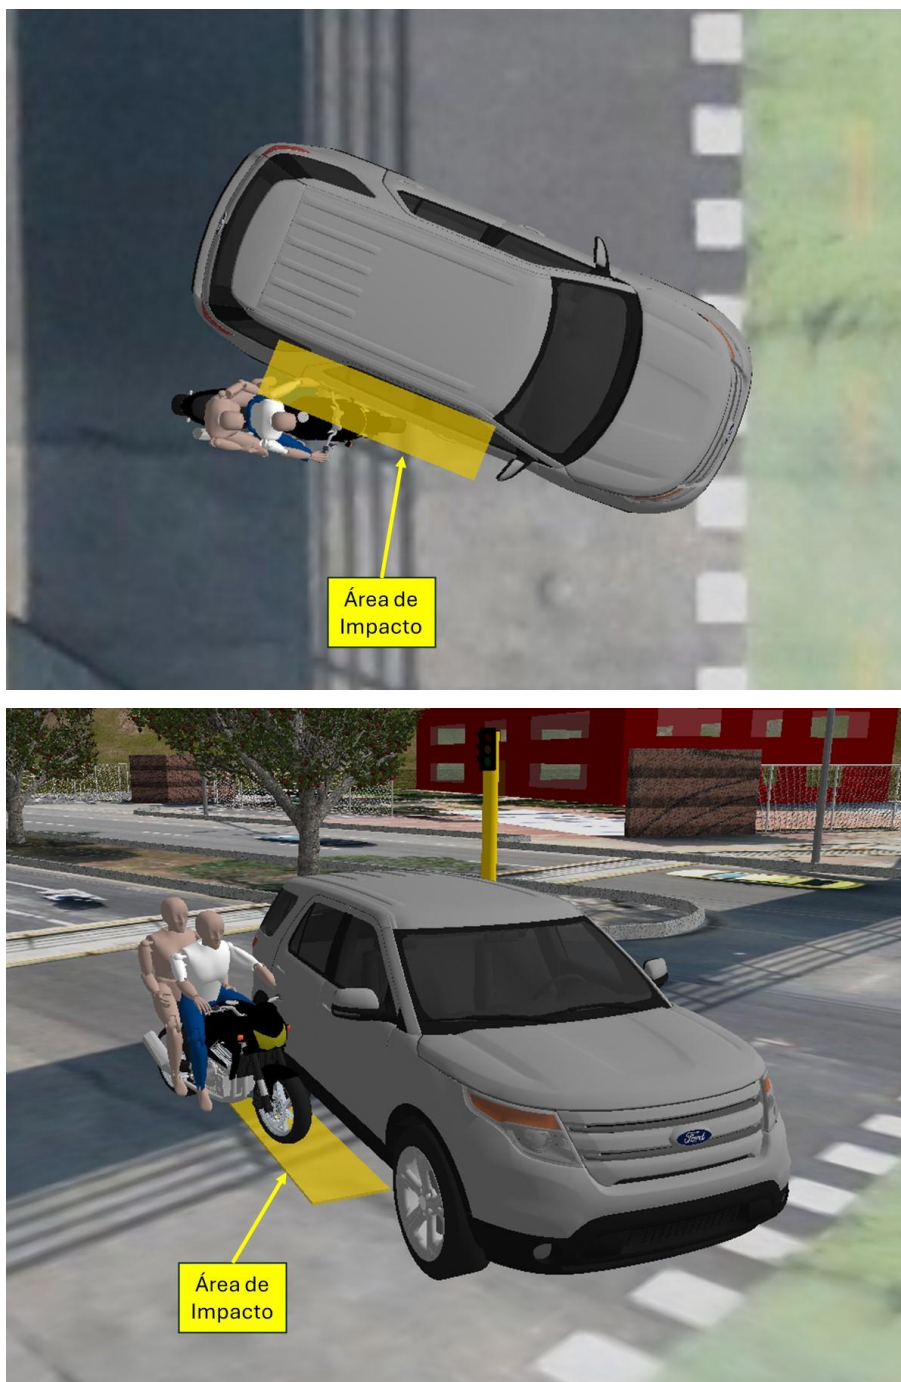
Teniendo en cuenta la descripción de daños de los vehículos, las evidencias de acuerdo con el croquis de la autoridad y las fotografías del día de los hechos, se tiene la posición relativa al momento del impacto, para el vehículo No. 1 **MOTOCICLETA** en su zona anterior más hacia su costado izquierdo y para el vehículo No. 2 **CAMIONETA** en su costado derecho más hacia su tercio medio y posterior.

El área de 2,0 x 0,5 m de color amarillo, indica que el impacto se presenta en cualquier punto de esta área la cual se encuentra en el carril derecho de la calzada en sentido norte – sur de la carrera 24 con calle 52B sur, es decir, en el carril de desplazamiento de los vehículos.

**Imagen No. 47:** En estas imágenes vista en planta y 3D se muestra la posición relativa al momento del impacto y el área donde se presenta. Elaboración a escala en el software Trimble Forensics Reveal.

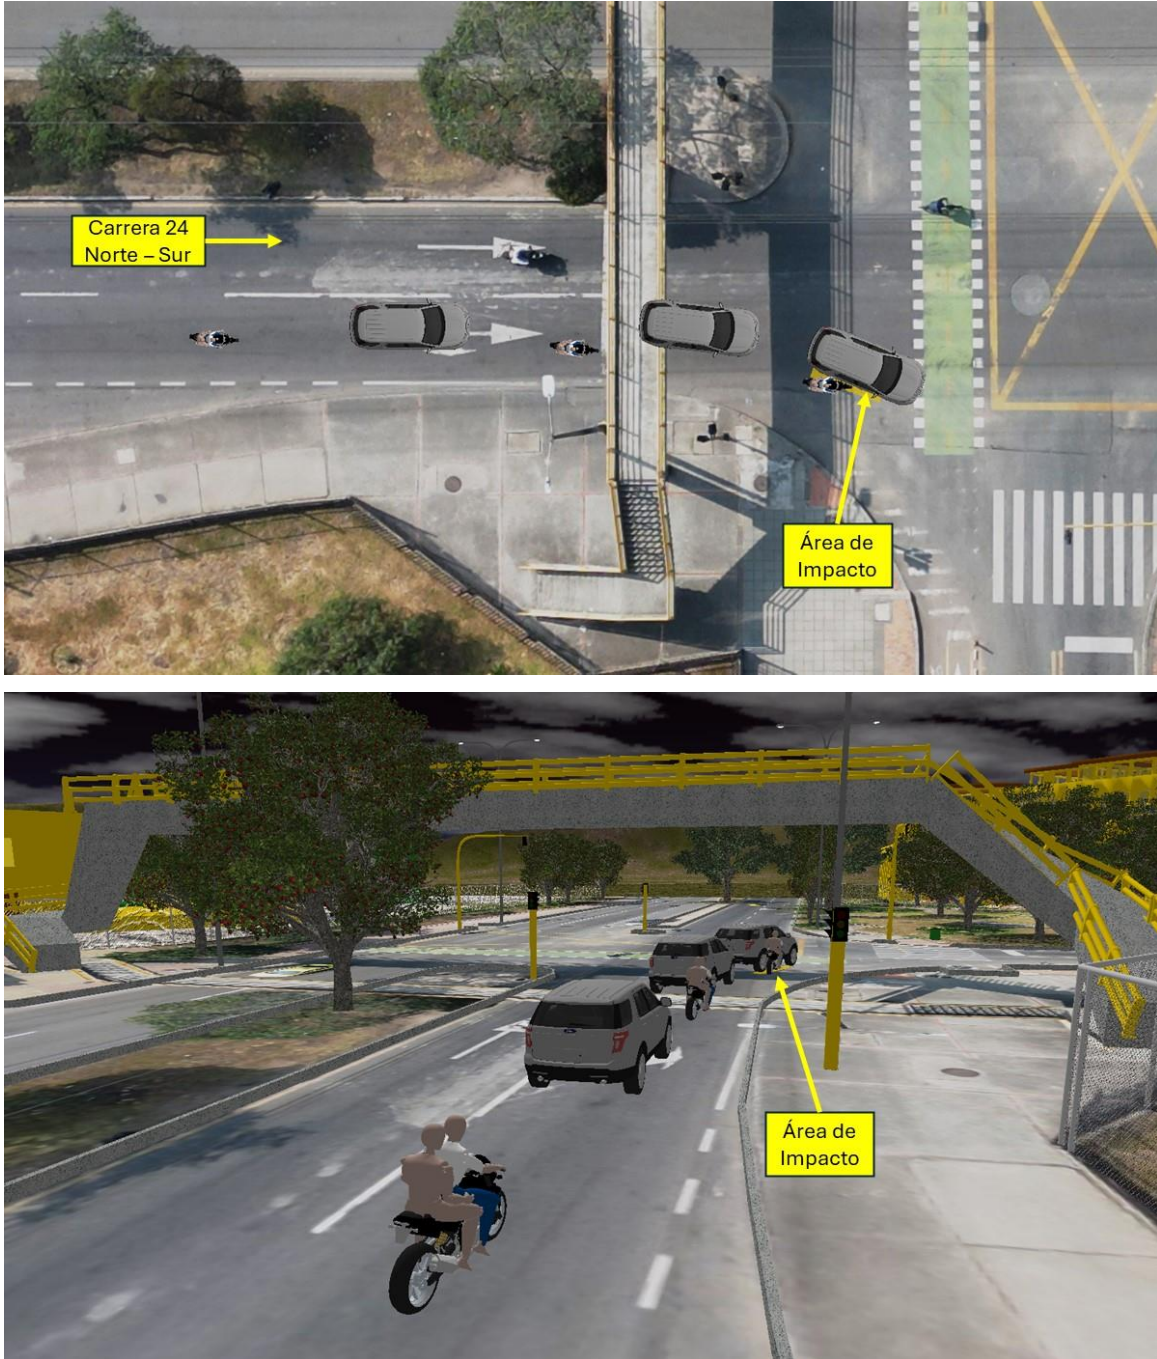
**Imagen No. 51:** En estas imágenes, vista en planta y 3D se aprecia la secuencia del accidente antes y al momento del impacto, nótese el sentido de desplazamiento de los vehículos y el área donde se presenta en la vía. Elaboración a escala en el software Trimble Forensics Reveal.
