# INFORME TÉCNICO - PERICIAL DE RECONSTRUCCIÓN FORENSE DE ACCIDENTE DE TRÁNSITO R. A. T<sup>®</sup> 2

**VEHÍCULO No. 1: MOTOCICLETA, BAJAJ PULSAR NS200**, modelo 2022, color negro,  
placa YED 33F.

**VEHÍCULO No. 2: CAMIONETA, FORD EXPLORER XLT**, modelo 2022, color plata,  
placa KRX 424.

## INFORME No. 240334604-A

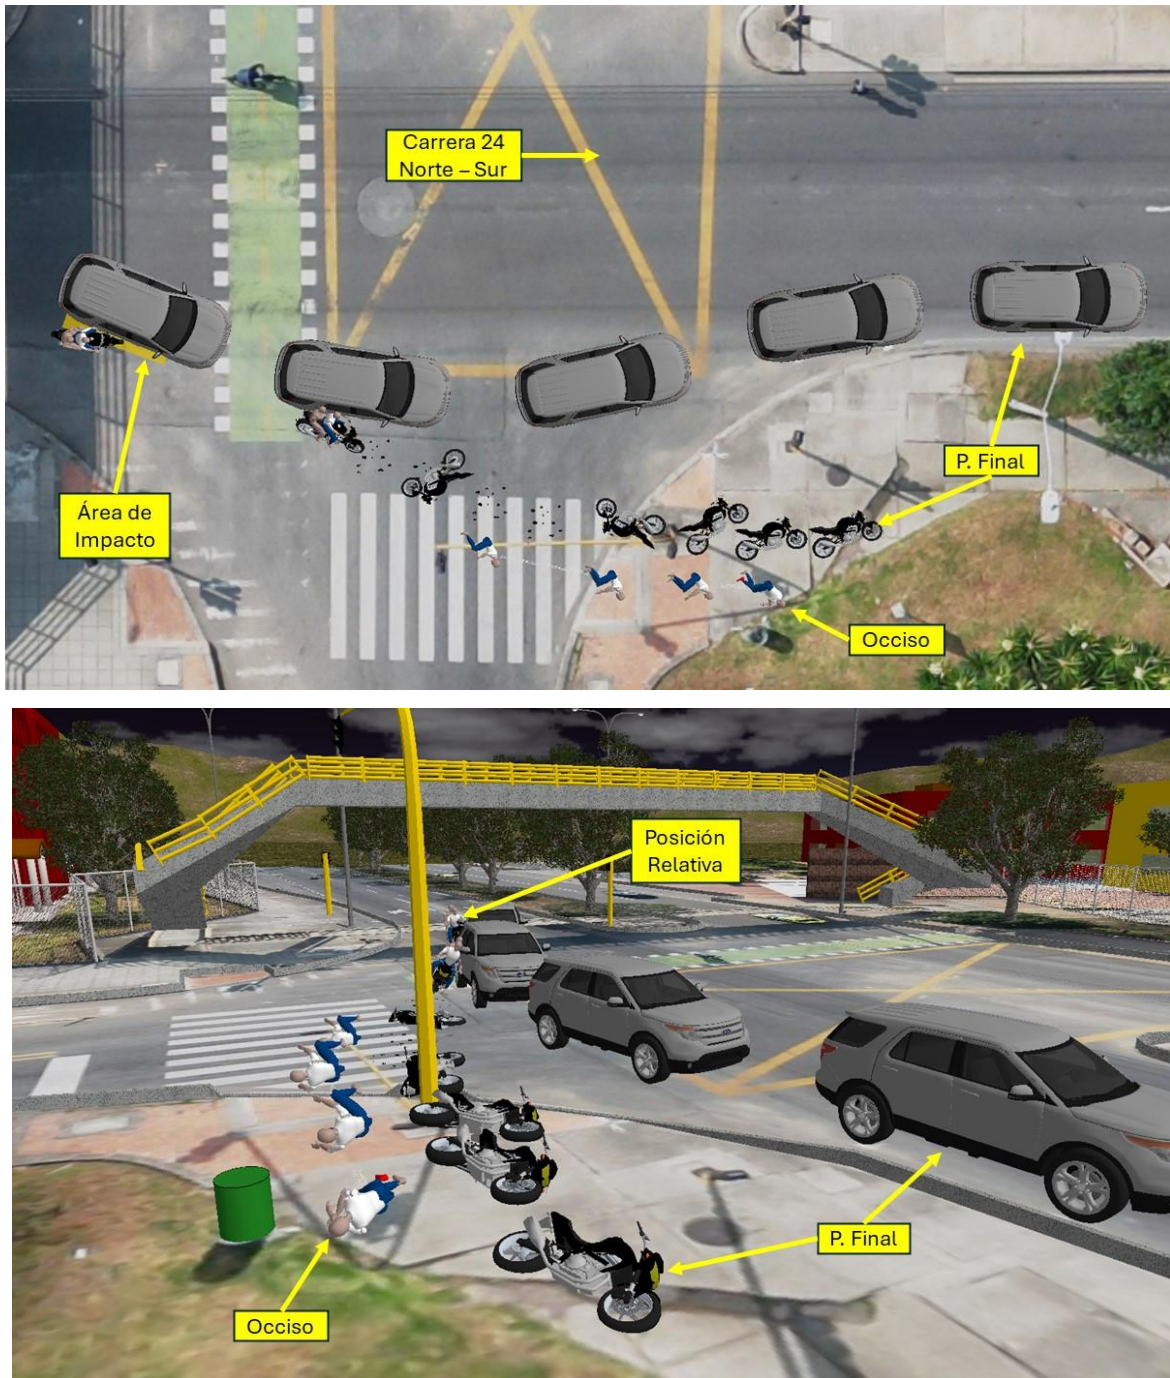
**Imagen No. 52:** En estas imágenes, vista en planta y 3D se aprecia la secuencia del accidente al momento del impacto y el movimiento posterior, nótese el desplazamiento hasta sus posiciones finales. Elaboración a escala en el software Trimble Forensics Reveal.

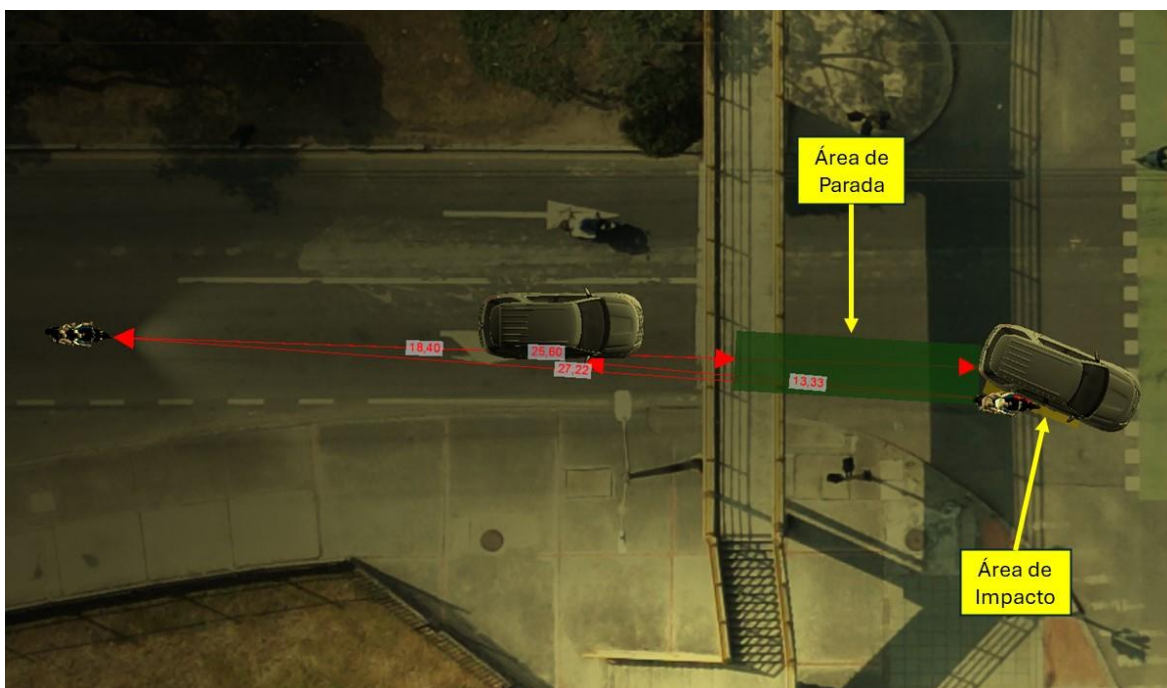
**Imagen No. 55:** En estas imágenes se aprecia que la motocicleta tendría un chance de evitar el accidente en un 100% si se desplaza a 30 km/h. Elaboración a escala en el software Trimble Forensics Reveal.
