INFORME PRELIMINAR

ALLIANZ SEGUROS S.A.

PÓLIZA: RESPONSABILIDAD CIVIL HIDROCARBUROS  
022650430 / 0

TIPO DE PÉRDIDA: Accidente del vehículo de placas  
SND922 ocasionando el derrame de (Petróleo Crudo API 12)  
afectando canal de aguas lluvias de escorrentía, capa vegetal y  
mineral.

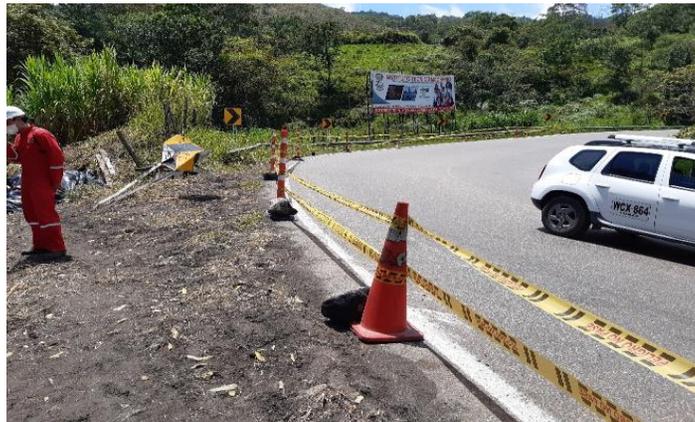
La siguiente imagen demarca el área de impacto del tracto camión, el cual se llevó a su paso un árbol que redujo la fuerza y obstaculizo el avance del tracto camión.

*Punto de Impacto, no hay baranda metálica de contención*

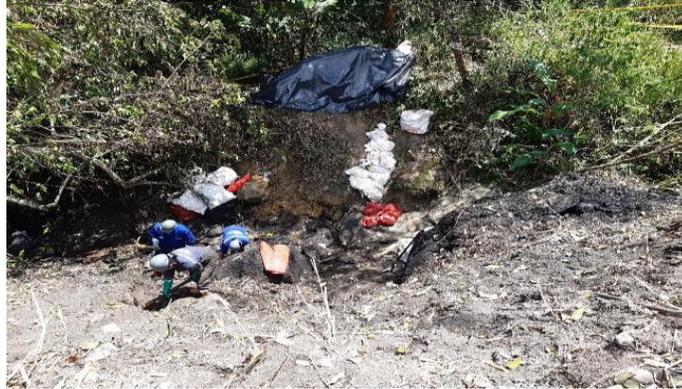
*Punto de impacto, caída a canal natural de aguas*

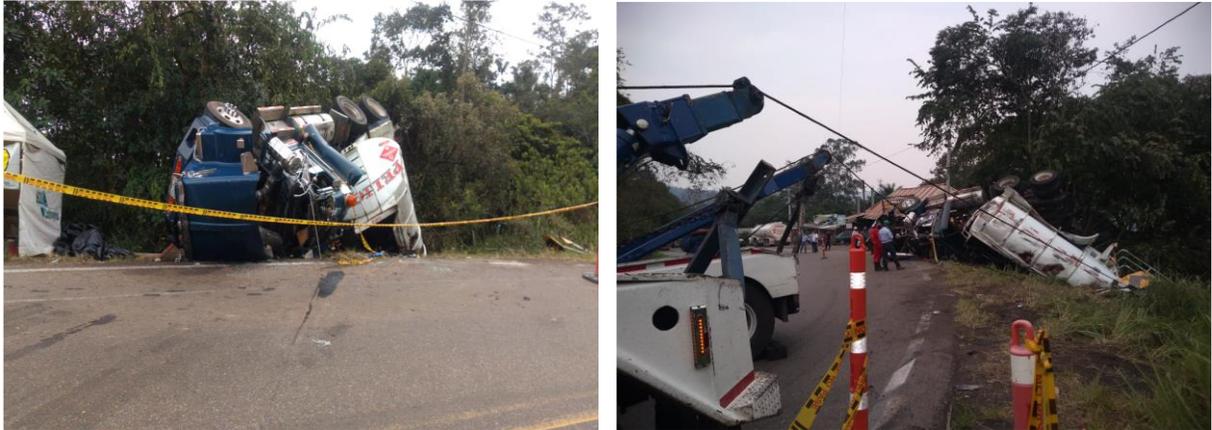
En el informe Policial de Accidente de Tránsito N° C-001092082, se indica que la hipótesis del accidente es la 157 que corresponde a otra y especifica que es por (falta de precaución al tomar la curva).

Vehículo volcado imágenes suministradas por SOS CONTINGENCIAS

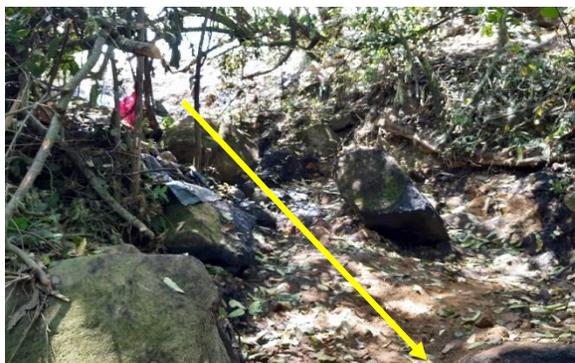
**ZONA L1.** Esta área tiene una longitud aproximada de 77 mts aguas abajo, por el cauce natural de aguas de escorrentía. Según la Geología del suelo y el cauce se evidencia contaminación entre 2 y 4 metros de ancho y una percolación que varía a lo largo del tramo, impregnación de vegetación de diferentes especies, entre ellos algunas plantas de café que el dueño del predio tiene en el área.

**Imagen L1 1.** Retiro y embalaje de material pétreo.  
ancho

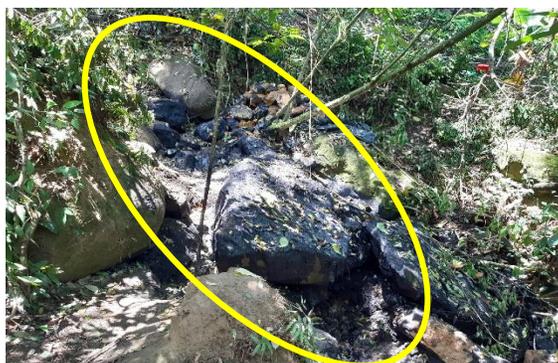
**Imagen L1 1.2** Desplazamiento de producto sobre y  
bajo rocas.

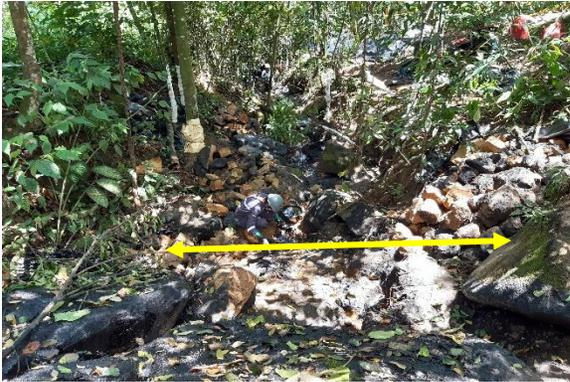
**Imagen L1 1.3** Retiro de material rocoso, y vegetación impregnada.

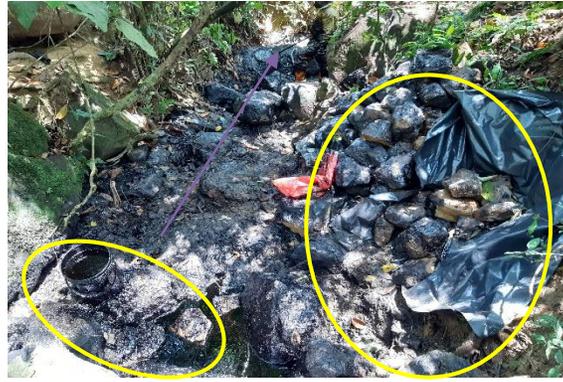
**Imagen L1 1.4** Recolección de producto líquido y acopio de rocas.

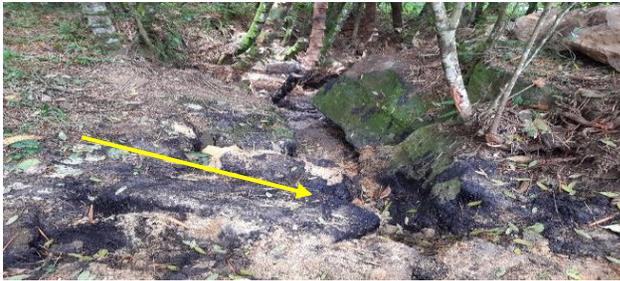
**Zona L3.** Esta área tiene una longitud aproximada de 42 metros hasta llegar a la cabeza del derrame, se caracteriza por ser un terreno de menor inclinación casi plano, con presencia de pastizales y árboles de Bambú (Guaduas), los cuales facilitaron el acceso de producto por espacios y cavidades que aparecen en las raíces de las plantas.

En esta zona se realizaron ventanas exploratorias para determinar la percolación del producto, pero varía de 30 a 50 cm, según el punto de muestra, de igual manera se realizaron de manera preventiva 3 trinchos de gran tamaño.

**Imagen L3. 1** Zona de amplias vetas y cavidades infiltración del producto.

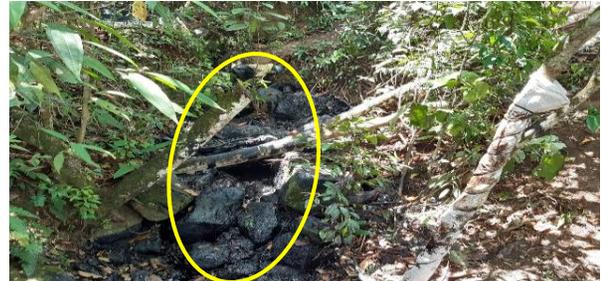
**Imagen L3. 1.2** presencia material rocoso y afectación flora.

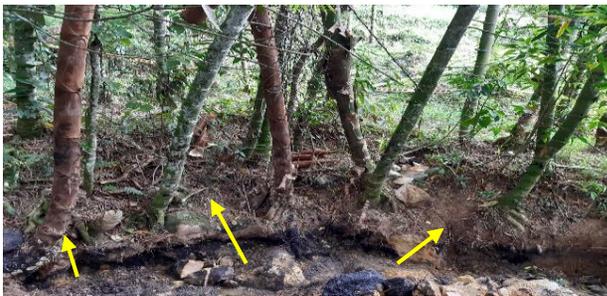
**Imagen L3. 1.3** Presencia de Bambú (Guaduas), contaminadas con producto.

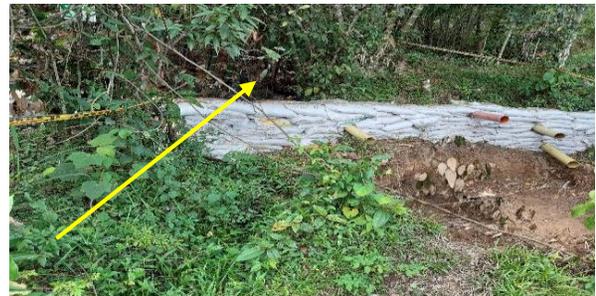
**Imagen L3. 1.4** Punto máximo de desplazamiento de producto.
