INFORME TÉCNICO DE RECONSTRUCCIÓN DE ACCIDENTES DE TRÁNSITO

CASO NO. 5164

PLACAS: SSY654

JULIO DE 2021

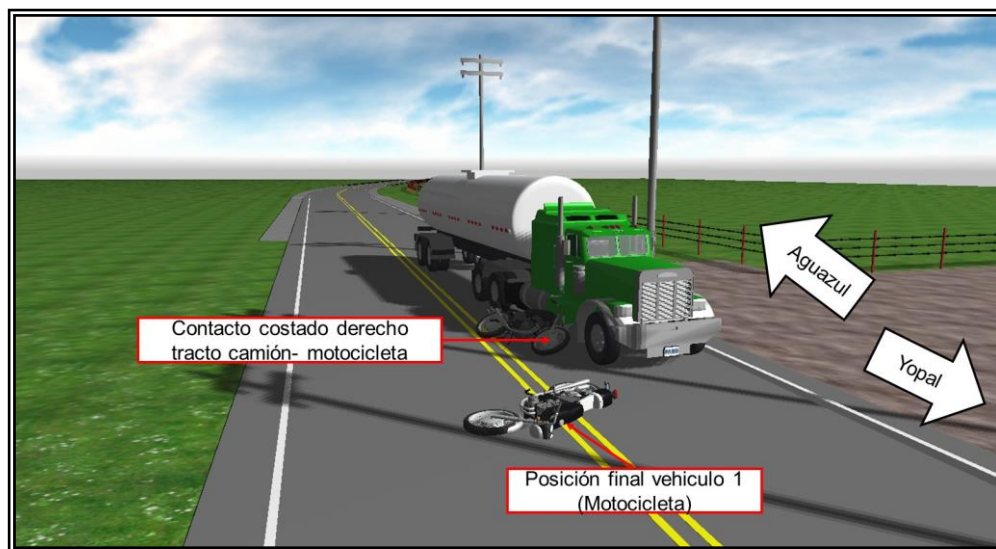
Imagen 4.6 Mecánica de colisión

Tras el impacto el vehículo 2 (Tracto camión) recorre una distancia del orden de 37.8 m hasta detenerse en posición final y simultáneamente la motocicleta por la forma en que se presenta la interacción, rota y vuelca sobre su costado izquierdo; durante el tránsito a la posición final del Tracto camión, en el proceso pos impacto de la motocicleta esta habría interactuado con el lateral derecho del Tracto camión hasta su posición final y posteriormente haciendo la rotar hacia la posición final donde se reportó en posición final del vehiculo 1 (Motocicleta).
