INFORME TÉCNICO DE RECONSTRUCCIÓN DE ACCIDENTES DE TRÁNSITO

CASO NO. 5164

PLACAS: SSY654

JULIO DE 2021

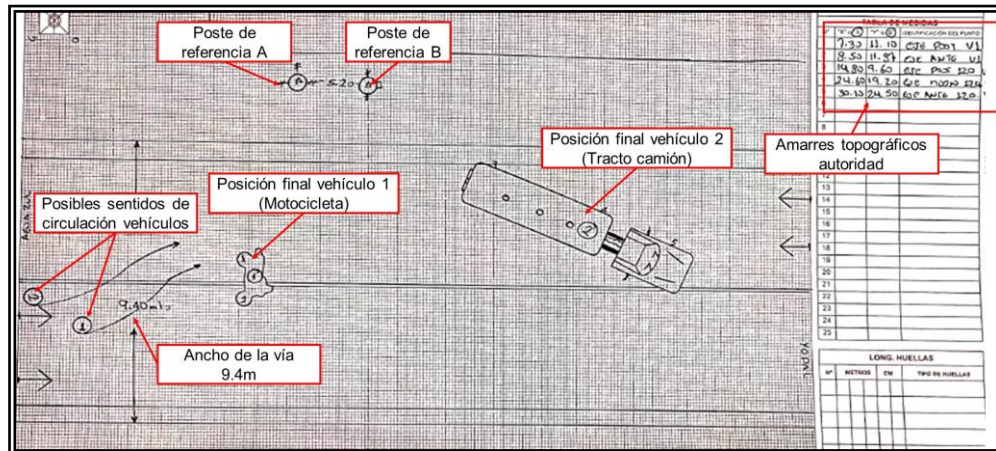
Imagen 2.9 Observaciones sobre croquis

- En el croquis del IPAT, se observan las convenciones para la fijación topográfica de los involucrados utilizando dos puntos de referencia poste A y poste B.
- Adicionalmente en el croquis, se indican los posibles sentidos de circulación, las dimensiones de la vía y no se indican vestigios de huellas alusivos al accidente.

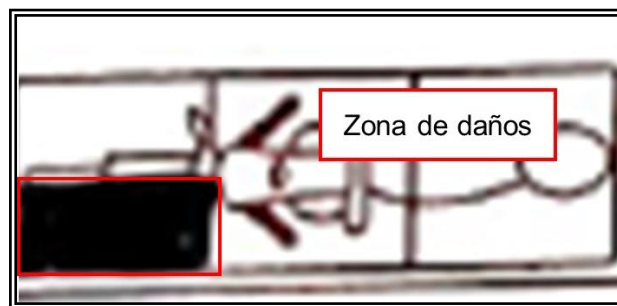
Imagen 3.1 Daños del vehículo 1 (Motocicleta)

En el croquis de la autoridad se encuentran daños en este rodante sobre su zona delantera tercio izquierdo, a la altura de su llanta.

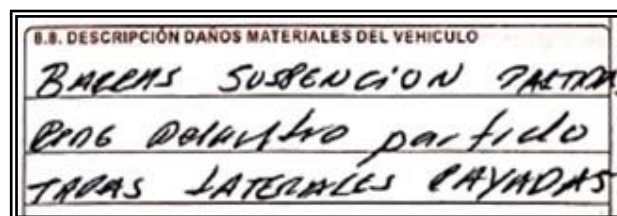
Imagen 3.2 Daños del vehículo 1 (Motocicleta)

"...BARRAS SUPENCION PARTIDA RIN DELANTERO PARTIDO TAPAS LATERALES RAYADAS..."

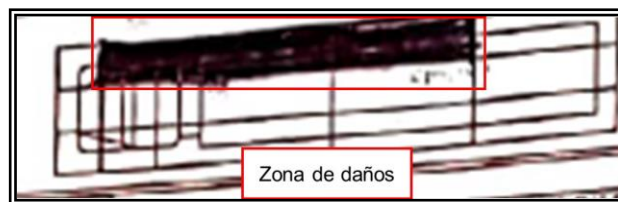
Imagen 3.3 Daños del vehículo 2 (Tracto camión)

En el croquis de la autoridad se indican daños en este rodante en su costado derecho entre el sector anterior al medio.

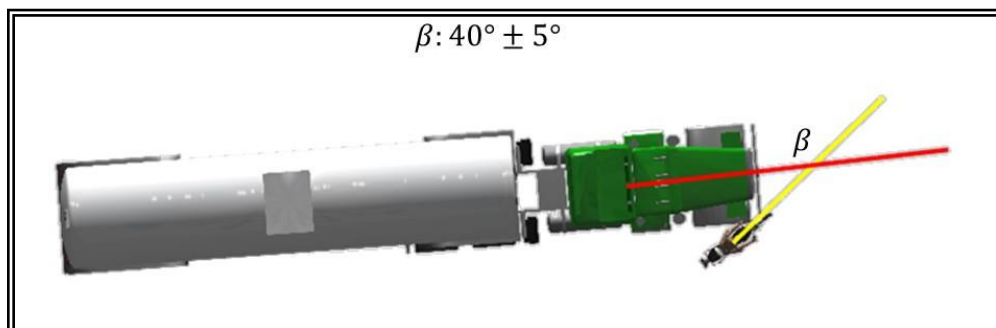
Imagen 3.5 Configuración de impacto

En atención a que el vehículo 1 (Motocicleta) se ubicó en posición final en volcamiento lateral izquierdo, dado que el contacto en dicha motocicleta se ubicó en su costado izquierdo zona delantera y conforme a la posición relativa de los rodantes según cotas de la autoridad, es factible que el impacto de la unidad tractora con la motocicleta, se diera inicialmente por interacción de la llanta delantera de la motocicleta sector izquierdo con el sector delantero derecho del tracto camión.

Según las posiciones finales de los rodantes involucrados en el accidente, a partir del análisis de contacto de los vehículos involucrados y las características de los daños en el vehículo 1 (Motocicleta) sobre su zona delantera costado izquierdo, se establece, la siguiente configuración de impacto siendo β el ángulo relativo entre sus trayectorias.

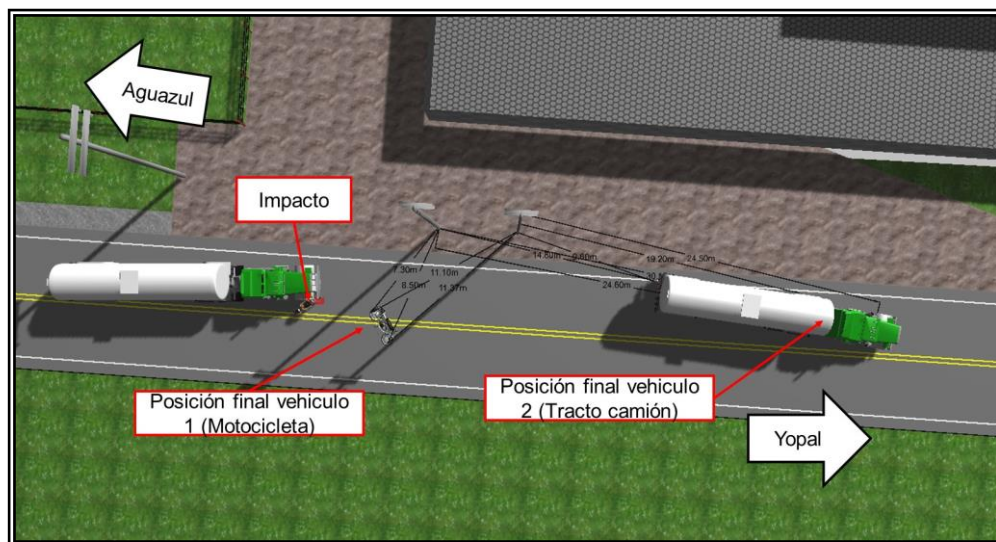
Imagen 4.3 Zona de impacto- Plano panorámico

Considerando la forma de impacto entre rodantes, dadas sus posiciones finales y geometría de la zona, se encuentra que el vehículo 1 (Motocicleta) en una maniobra de giro hacia la izquierda para tomar la vía lateral a la altura del km 101 + 300m, es alcanzado por el tracto camión fase en la que el conductor del tracto camión desarrolla una maniobra evasiva hacia su izquierda contactado a la motocicleta.

A continuación, se delimita el lugar de impacto entre rodantes más acorde a sus posiciones finales, a la forma de interacción y a la geometría de la zona:

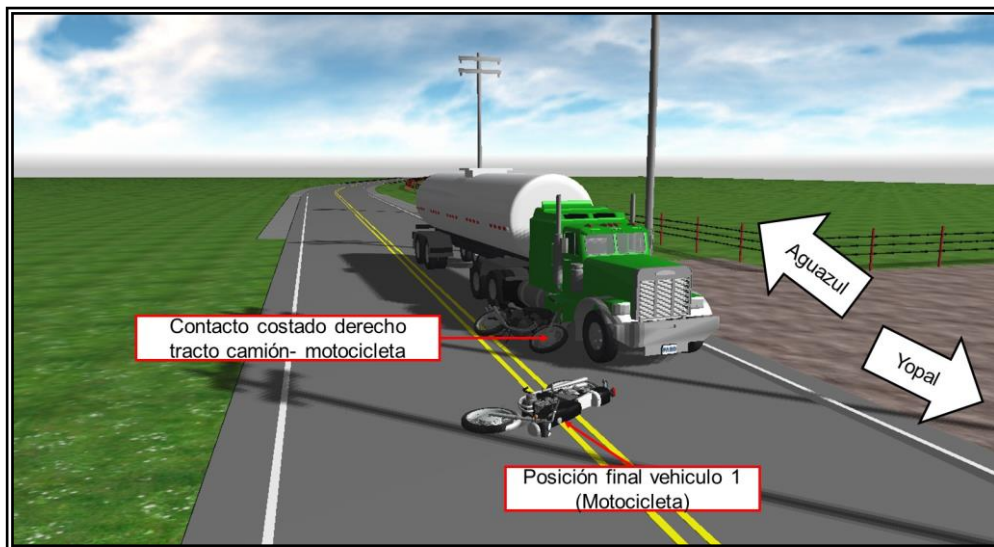
Imagen 4.6 Mecánica de colisión

Tras el impacto el vehículo 2 (Tracto camión) recorre una distancia del orden de 37.8 m hasta detenerse en posición final y simultáneamente la motocicleta por la forma en que se presenta la interacción, rota y vuelca sobre su costado izquierdo; durante el tránsito a la posición final del Tracto camión, en el proceso pos impacto de la motocicleta esta habría interactuado con el lateral derecho del Tracto camión hasta su posición final y posteriormente haciendo la rotar hacia la posición final donde se reportó en posición final del vehiculo 1 (Motocicleta).

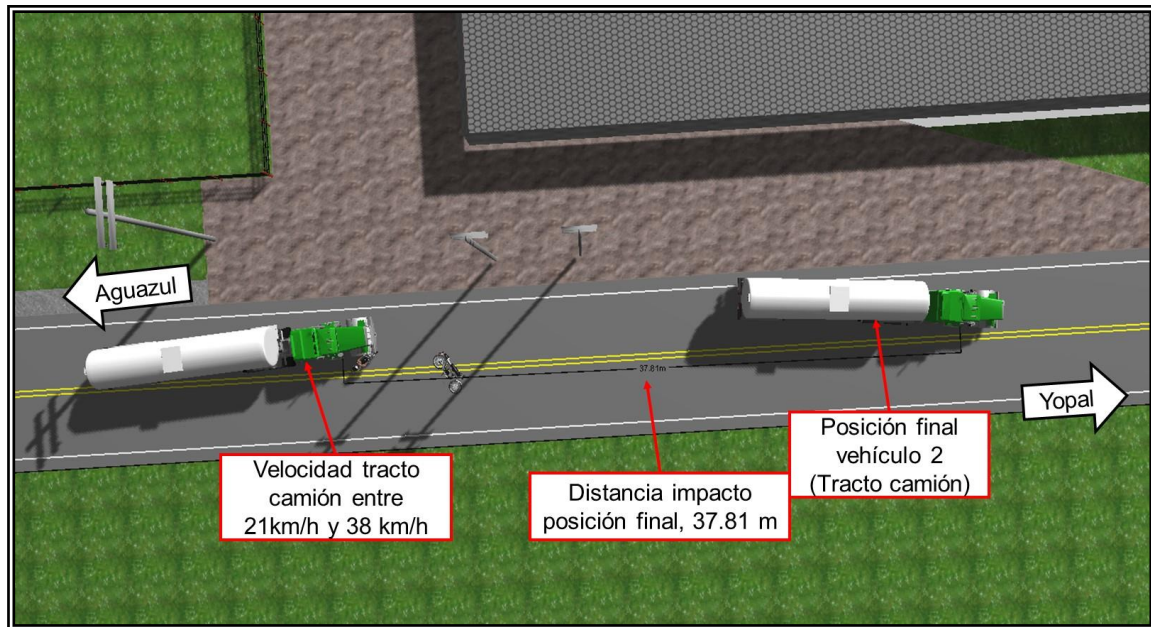
Imagen 4.10 Velocidad Tracto camión.

Para analizar el tránsito del vehículo 2 (Tracto camión) justo al impacto, se tiene en cuenta que este rodante se desplaza mediante un frenado sin bloqueo de neumáticos por una distancia de 37,8 m. Dadas las características de la vía y del rodante, se aplica el teorema de trabajo y energía para determinar la velocidad del Tracto camión, aplicando la siguiente formulación:

Con base en el anterior análisis, se determina que la velocidad con que se habría desplazado el tracto camión al momento de la interacción era en promedio de **30 km/h.**[†]

[†] Velocidad Tracto camión entre 21km/h y 38 km/h

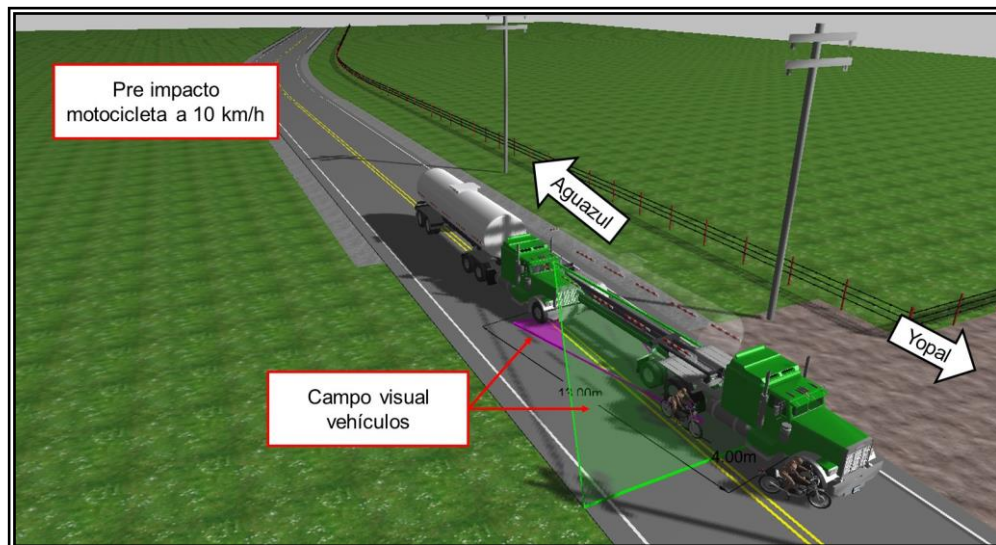
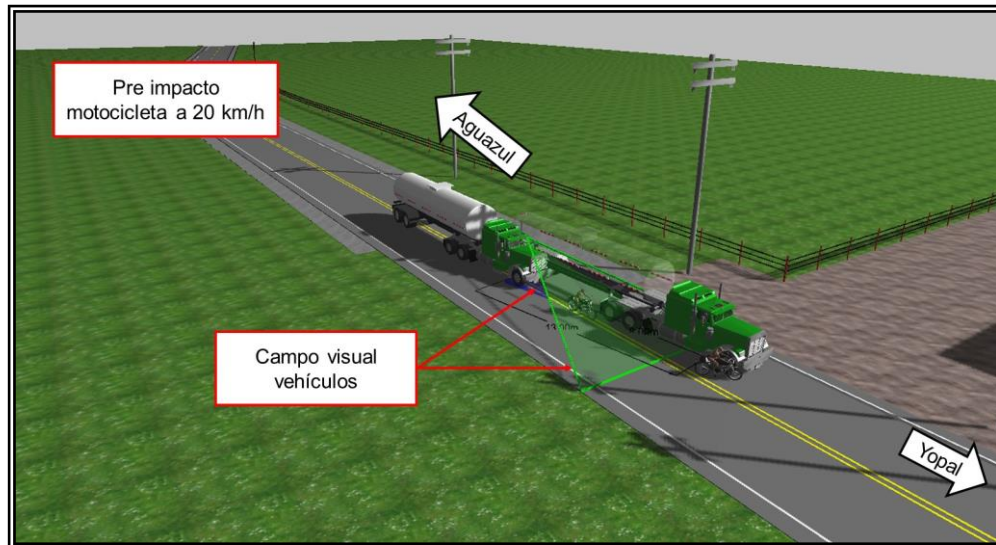
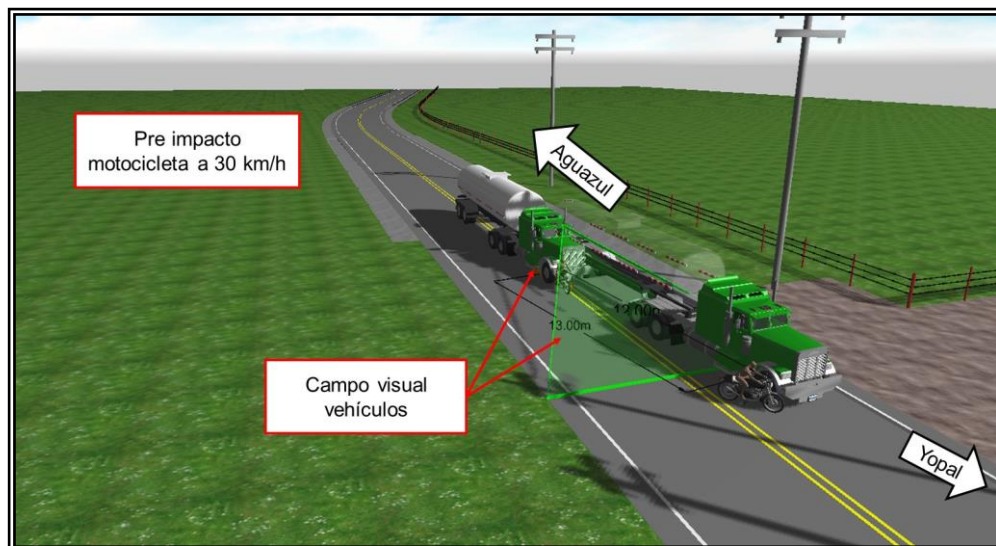
Respecto a lo anterior, se tiene del estudio de posición pre impacto que mientras el vehículo 2 (Tracto camión) se ubicaba a una distancia de 13 m del choque, la motocicleta se ubicaría según el análisis de la siguiente forma:

- A 10 km/h del vehículo 1 (Motocicleta) a 4 m del impacto
- A 20 km/h el vehículo 1 (Motocicleta) a 8 m del impacto.
- A 30 km/h el vehículo 1 (Motocicleta) a 12 m del impacto.

Con base en lo anterior, se establece que el impacto se genera por un alcance del Tracto camión a la motocicleta.

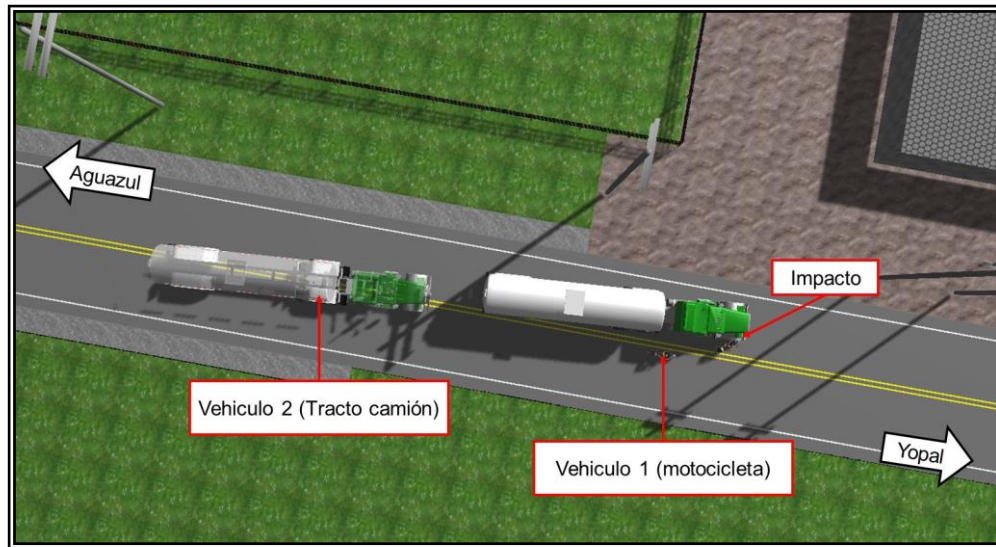
Imagen 4.14 Transito motocicleta

El estudio de la forma y lugar de colisión denotan una maniobra de giro del vehículo 1 (Motocicleta) hacia su izquierda, desde el carril que de Aguazul conduce a Yopal. Dejando en claro que no se cuenta con elementos de índole técnico que permitan establecer si durante tal dinámica fueron activadas sus luces direccionales, se encuentra que la citada maniobra la hace el vehículo en un tramo de vía donde había línea doble amarilla continua, que restringe tal tipo de conducta.

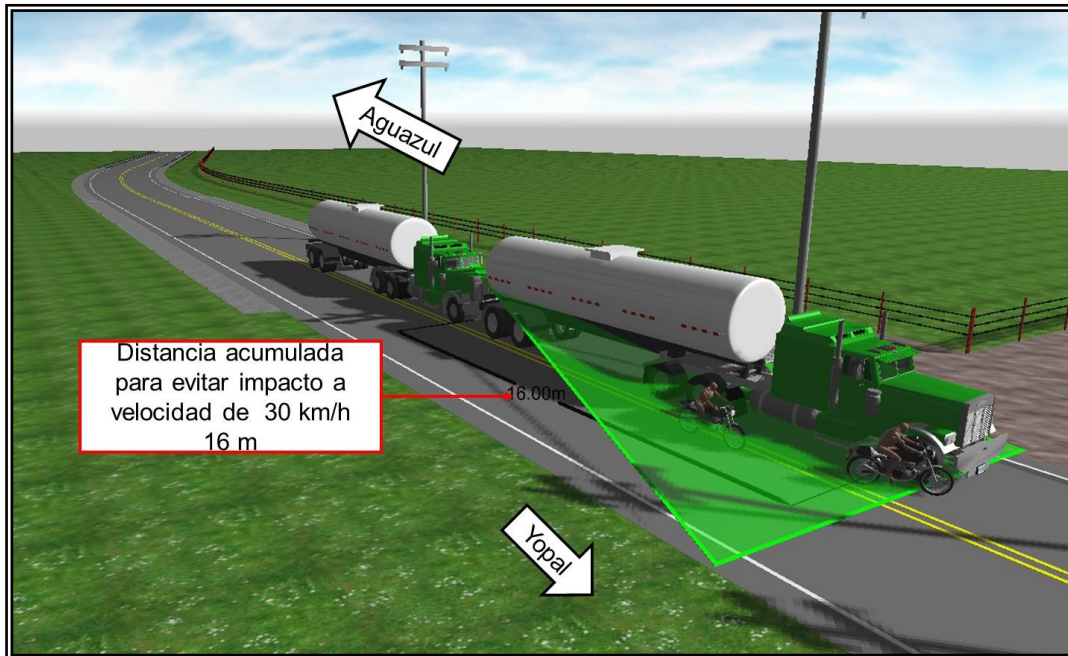
Imagen 4.17 Evitabilidad.

Respecto a lo anterior, se encuentra que el tracto camión requería una distancia mínima de 16 m para detenerse. En vista de esto y del anterior estudio se encuentra acorde a la norma[§], que el choque se da por alcance y que el accidente era evitable de haberse conservado separación a la motocicleta por parte del conductor del tracto camión.

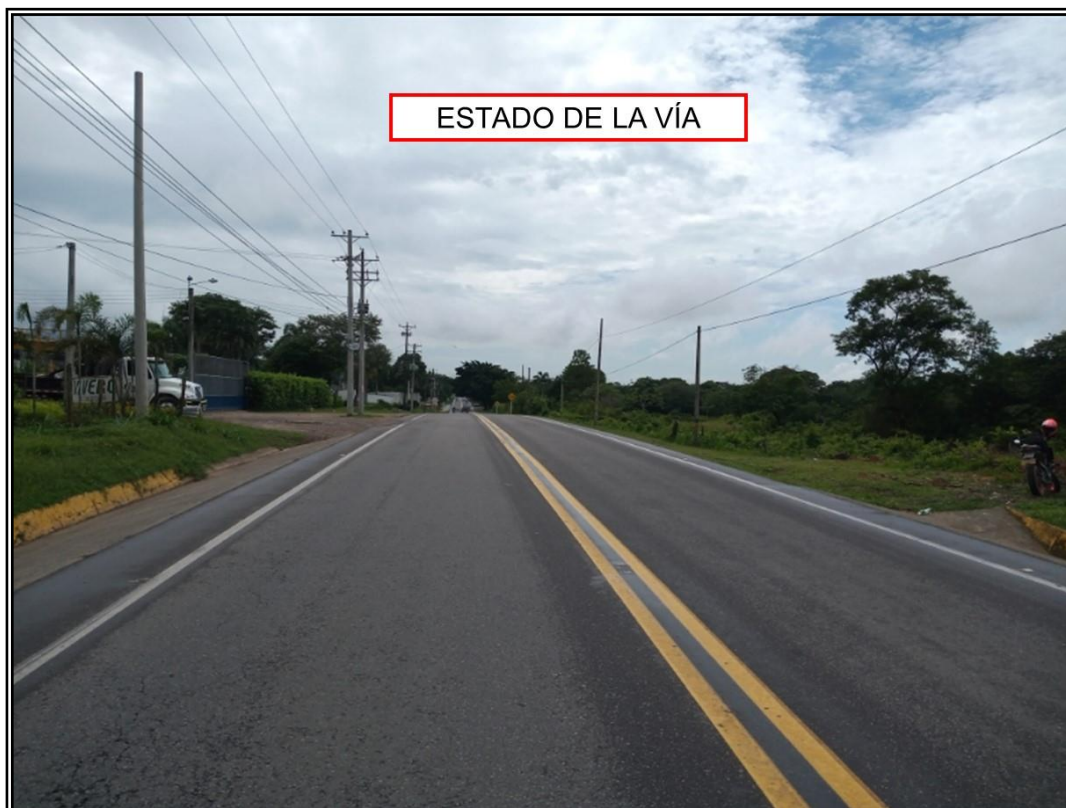
Imagen 4.19 Estado de la vía

En atención a que los hechos se presentaron a las 11:39 h y que el estado de la vía se encuentra en buenas condiciones, se encuentra que el accidente se presenta en un tramo de la vía recto donde la visibilidad y estado de la vía eran propicios para los rodantes de los vehículos dentro de sus carriles y conservando la respectiva separación:
