| Fecha: 12-03-2021 | INFORME INCUMPLIMIENTO CONTRACTUAL SERVICIO POSTVENTA | |

ASUNTO: Informe novedades posventas del contrato de obra PN DIRAF No. 06-6-10178-22

Objeto del Contrato: “INTERVENTORÍA TÉCNICO ADMINISTRATIVA, FINANCIERA, LEGAL Y AMBIENTAL PARA LA CONSTRUCCION Y DOTACION EDIFICIO ATENCION AL CUIDADANO E INFRAESTRUCTURA DE SERVICIOS DE LA PRIMERA FASE 1- B DEL COMANDO DE POLICIA METROPOLITANA DE NEIVA Y DEPARTAMENTO DE POLICIA DE HUILA, A PRECIOS UNITARIOS FIJOS SIN FORMULA DE REAJUSTE”.

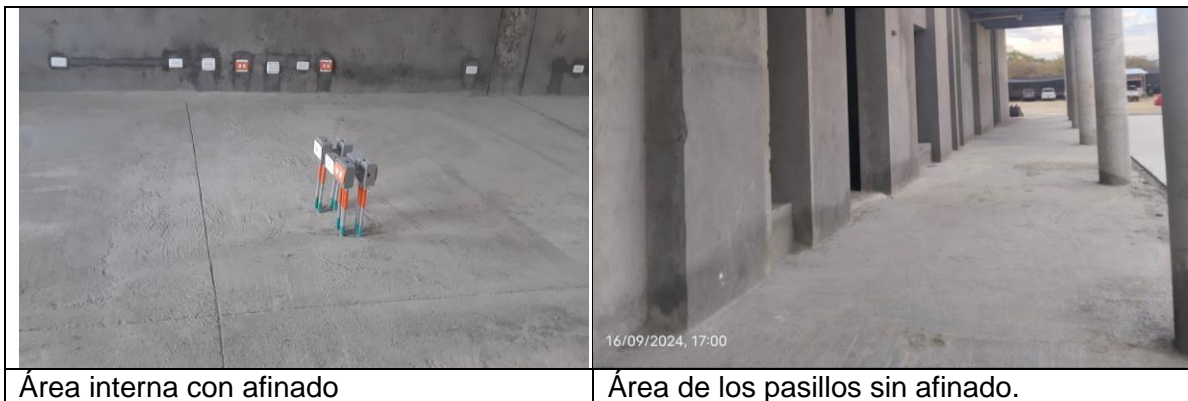
Compromiso N°1 Efectuar actividades del ítem 5.5 referente al suministro e instalación de afinado liso para pisos, escalera y cubiertas, en el cual el contratista de obra se compromete a realizar el afinado del piso de la placa de contrapiso que se ubica en el área del proyecto contratado con una cantidad definida de (2.066) m2, en el tiempo establecido en el cronograma anexo.

Área interna con afinado

Área de los pasillos sin afinado.

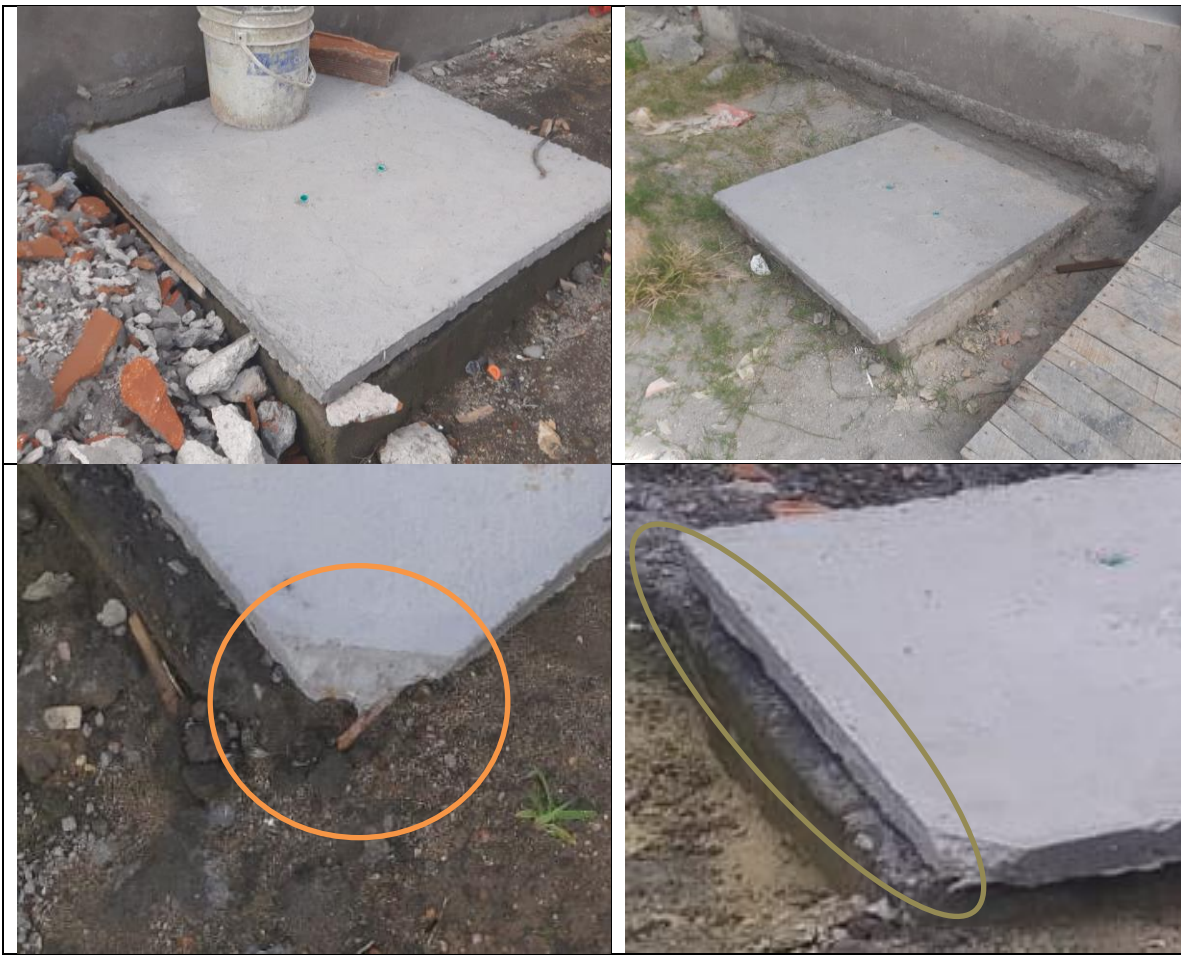
Las tapas instaladas no tienen las especificaciones técnicas y la calidad requerida, ya que no cuentan con refuerzo y con los marcos respectivos de acuerdo al diseño.

Encontramos tapas desportilladas, de tamaño irregular y sin las especificaciones técnicas

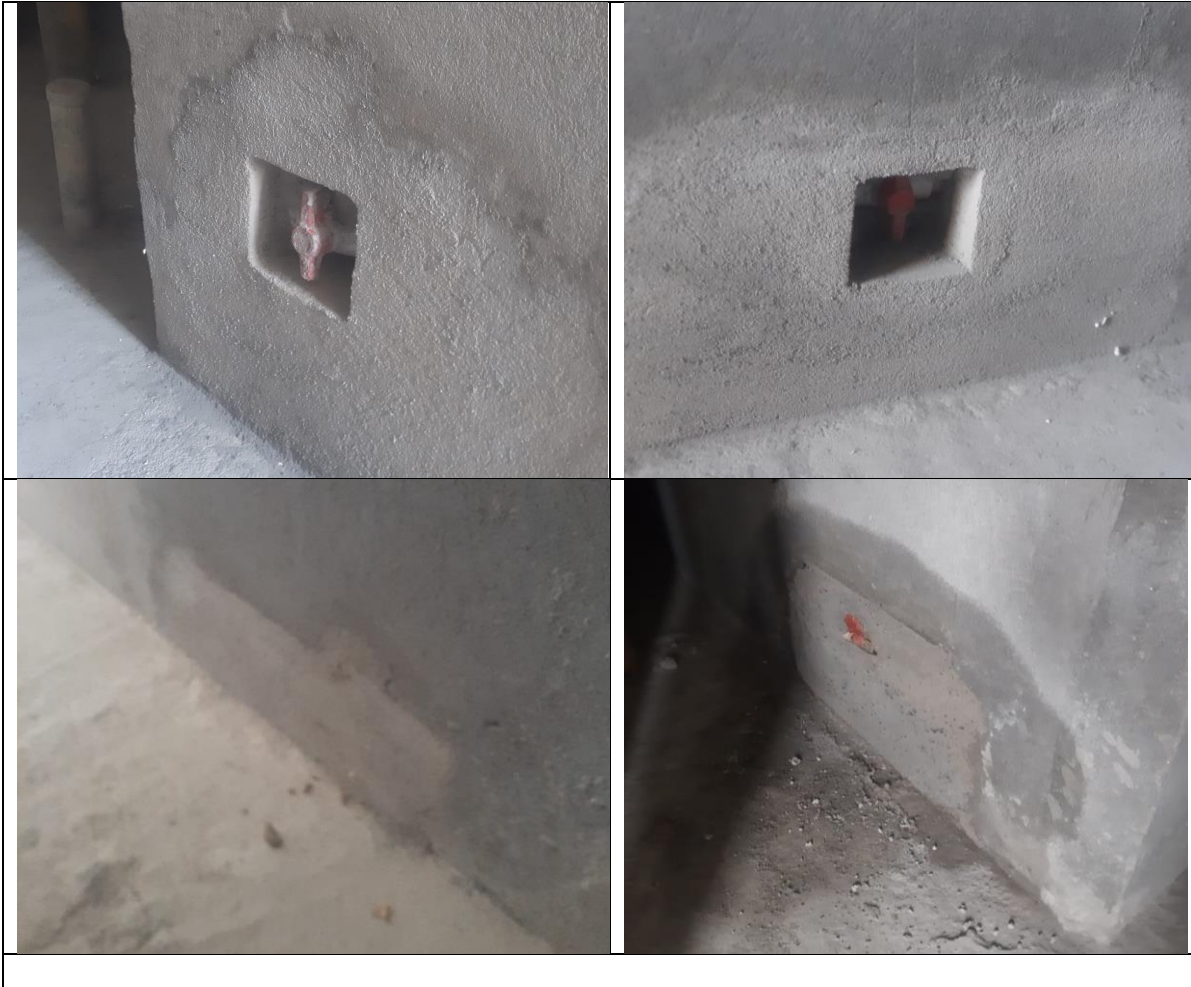
Compromiso N°3: Item 6.1.10 suministro e instalación de punto hidráulico PVC-P sanitario Fluxómetro 1.1/4 ". 6.1.11. Suministro e instalación registro pesado cortina tipo RED WHITE ROSCAR 2" y 6.1.12 suministro e instalación de registro pesado cortina TIPO RED WHITE ROSCAR 1 – ½" se debe reubicar la tubería expuesta, con el fin que queden incrustadas en el muro.

El consorcio contratista realizó la reubicación de los puntos mal ubicados y resano los muros afectados en el proceso, sin embargo, para el recibo a satisfacción se le solicitó hacer las pruebas de presión del caso a la tubería bajo la supervisión de la interventoría, pruebas que no realizó el consorcio PONAL LYM y por lo tanto no se pudo corroborar su correcto funcionamiento y por lo tanto no se da por recibida la instalación hidráulica.
