ACTA DE FALLAS DE SOPORTE ESTRUCTURAL PARA ANTENAS

TIPO MONOPOLO

UBICACIÓN CENTRAL TELEFONICA GUABITO

FECHA DE INSTALACION: 2 de febrero de 2021

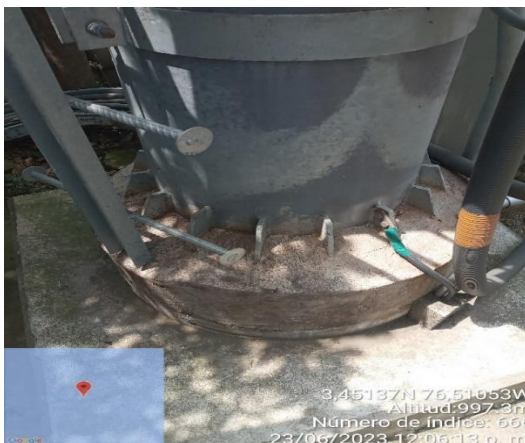
FIG. No. 1

En las torres autosoportadas, las líneas de vida deben estar aseguradas en su parte superior a mínimo tres peldaños de la escalera y deberán prolongarse sobre la plataforma o zona superior de la torre, con el fin de que acompañen el ascenso, hasta que los pies del trabajador estén posados sobre una superficie de trabajo. Ver Foto No. 1.

OBSERVACION. No Cumple con los dos puntos anteriores

- Solicitar al proveedor y al fabricante cálculos y certificados de la línea vida instaladas.
- Programar una inspección y mantenimiento anual de las líneas de vida. La inspección y el mantenimiento deberán estar a cargo de una persona competente.

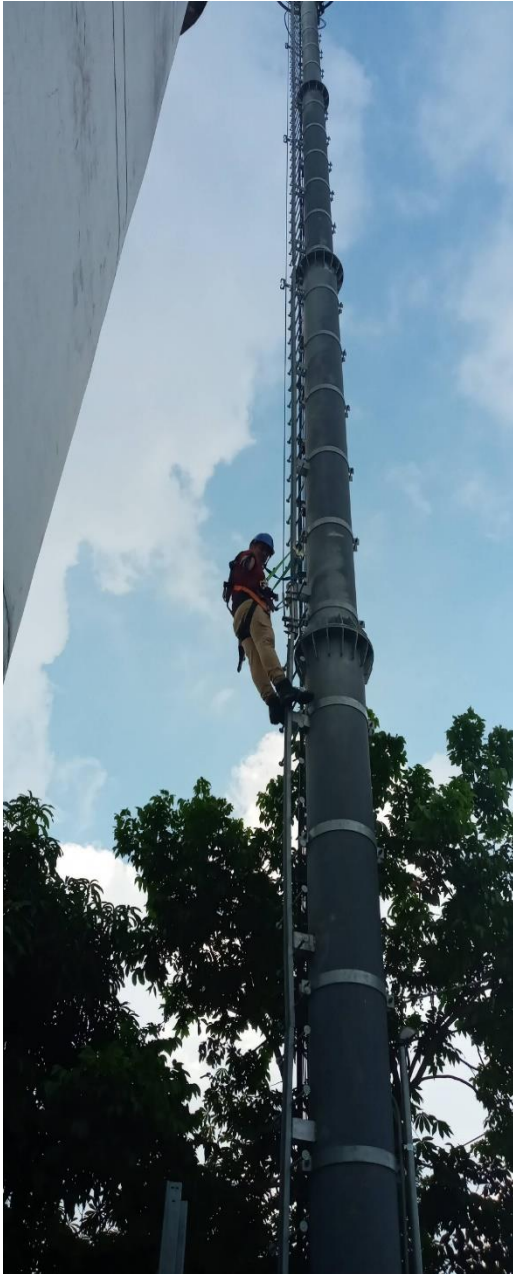
FIG. No. 2

OBSERVACION: No Existen descansos Fig. No. 2, parte de adentro presenta grietas lateral Fig. No. 3

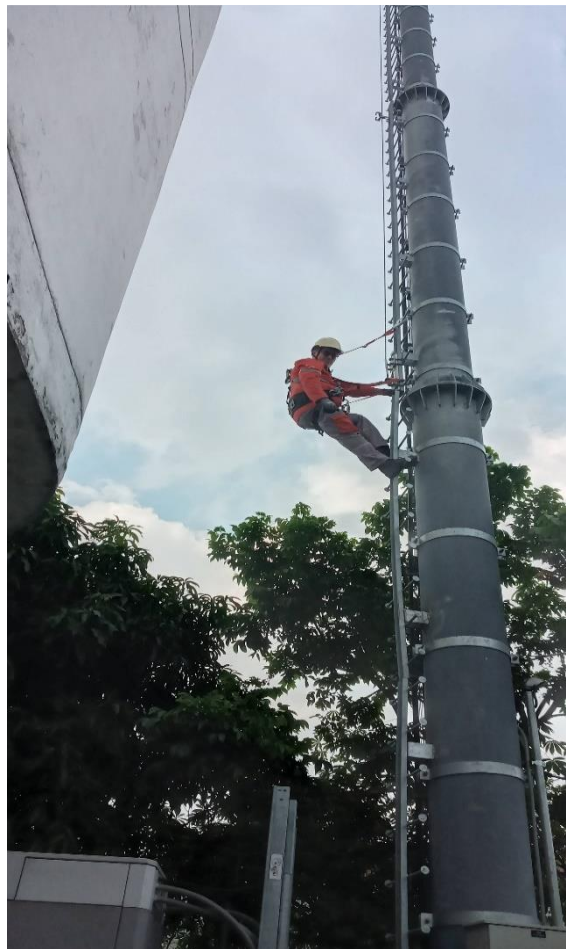
FIG. No.4 PLANTA TELEFONICA GUABITO

La condición de la torre y sus componentes debe evaluarse como un factor importante de riesgo; una estructura que soporte las inclemencias del clima y no reciba un adecuado mantenimiento finalmente podrá fallar *Ver Fig. No. 4*

OBSERVACION: Escalera Mal Ubicada en caída libre de un trabajador se destroza con columnas colocadas verticalmente sobre el tablero eléctrico.

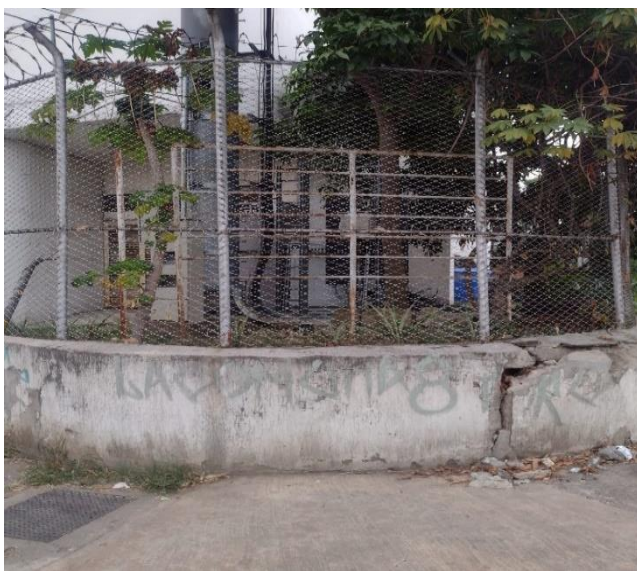
FIG. No. 6 CRA. 10 CL 34 A TELEFONICA GUABITO

OBSERVACION: No se hizo un verdadero estudio de suelos porque se encuentra aguas subterráneas a una altura de 1.30 metros y ductería de cables que entran al sótano de la central Telefónica Guabito, Ni el Mantenimiento anual.

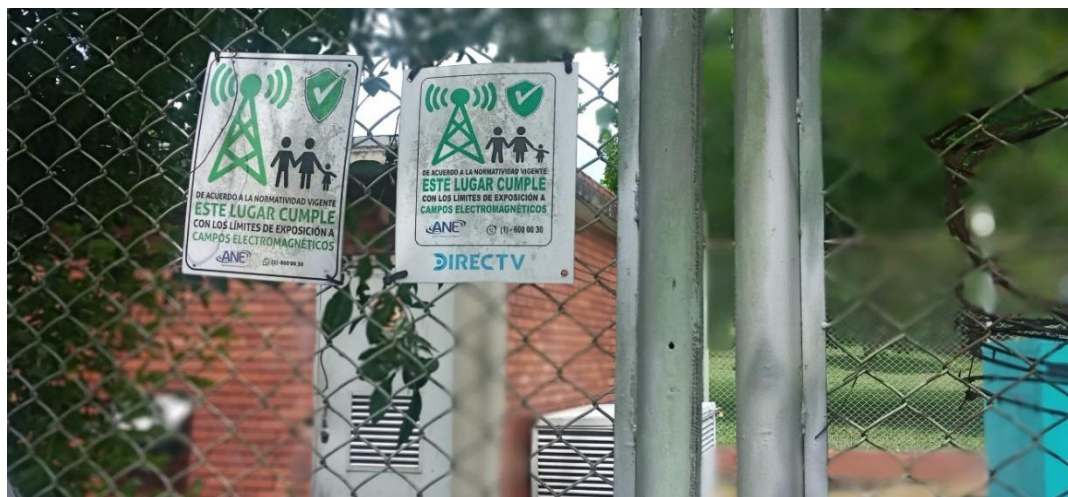
De la misma forma, cualquier torre que en la noche no cuente con luces de señalización reglamentadas por la Aeronáutica Civil de Colombia RAC puede ser golpeada por una aeronave y producir un accidente fatal. *VER FIG, No. 6.*

FIG. No. 6 INCUMPLIMIENTO DE TOWER ONE EN TODA LAS ANTENAS INSTALADA EN CALI NORMAS ANE AVISOS PREVENTIVOS NO APARECEN

OBSERVACION: Otro incumplimiento del contratista violando las normas RAC y ANE no se encuentran aviso prevención de los Campos Electromagnético avisos Visible Cumplimiento, Aviso Zona Ocupacional y Aviso Zona de Rebasamiento como también no presenta Aislamiento O Cerramiento De Soporte Estructural o Torres TIC's.

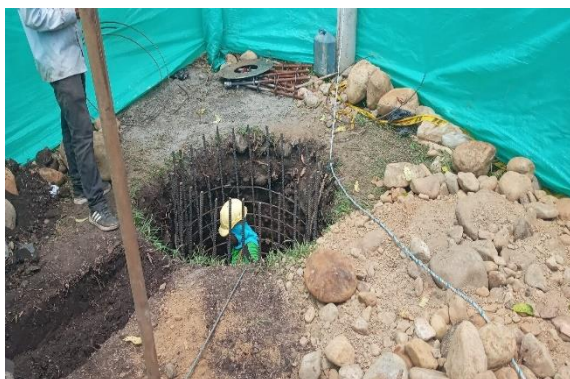
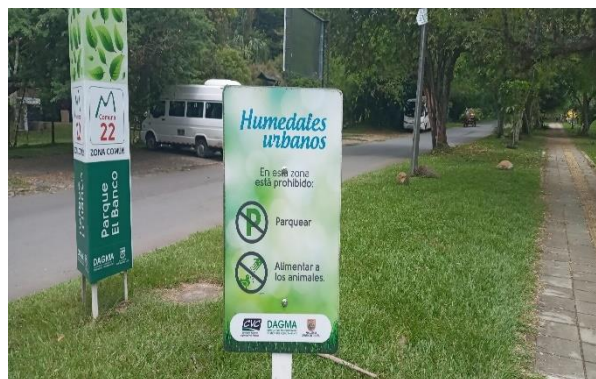
PARQUE DE LAS GARZAS OBRA SUSPENDIDA POR LA COMUNIDAD
