Santiago de Cali, julio 10 de 2023

ASUNTO INSPECCIÓN TORRE DE TELECOMUNICACIONES GUABITO

EMCALI
EICE - ESP

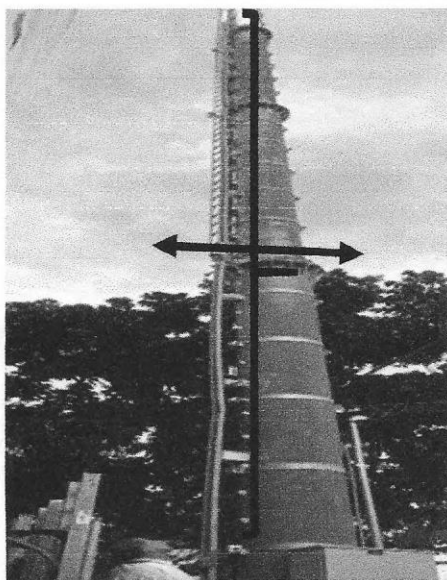
La escalera y/o sistema de acceso instalado en sus primeros 6 metros no cuenta con sistema de transito vertical (línea de vida); esto se usa cuando el monopolo queda ubicado sobre la vía pública para evitar que personas ajenas a la empresa hagan el acceso sin previa autorización como también para evitar robos de los elementos instalados allí, el diseño de la misma no genera una verdadera seguridad en el caso tal de que un trabajador ubique su calzado sobre uno de sus peldaños toda vez que no cuenta con parales que le impida que su pie se deslice y se salga del curso de ascenso, lo que incrementa el riesgo de caída a distinto nivel, de acuerdo con lo establecido por la Norma para trabajo en alturas se debe cumplir con el requerimiento de claridad y el trabajador vendría a cumplirlo una vez llegue a los 6 metros en el caso de que se haga uso de la eslinga de doble brazo.

La flecha vertical
indica la falta de
paral lateral.

La flecha horizontal
indica el punto de
inicio de la línea
de vida

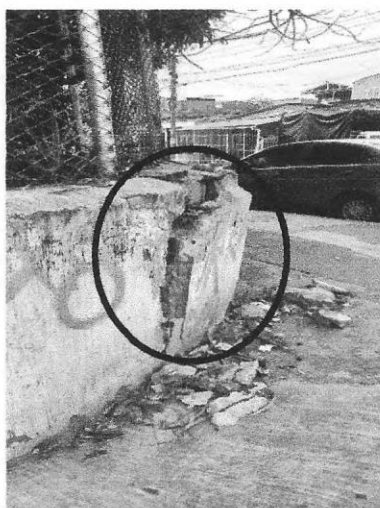
El muro de encerramiento se encuentra con fisuras profundas en tres sitios que están ubicados frente al monopolo, esto ocasionaría que al momento de un derrumbe total de este más o menos 1 metro y medio de altura en tierra que encierra la base de ubicación de la torre se desprendería lo que generaría que la base quedara expuesta en un 30% aproximado de su totalidad y al generarse momentos en la parte superior llegase a darse una inclinación inicial del mismo hasta llegar al desplome o desmonte del mismo; para tener en cuenta que frente a este se tienen viviendas y a un costado hay un colegio público el cual alberga una alta población estudiantil.

Foto 1. Ruptura del muro sobre la carrera 10

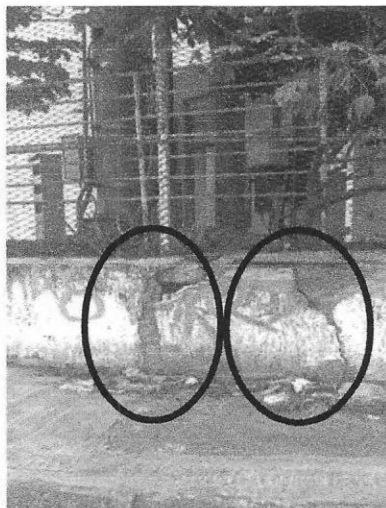
Foto 2. Ruptura del muro sobre la calle 34 A
