ASUNTO: Respuesta a las observaciones del Informe Preliminar - Actuación Especial de Fiscalización – Denuncia Fiscal No. 183-2024, V.U. 100014852024 de abril 18 de 2024.

Observación Administrativa N°. 1 – con incidencia Fiscal y presunta Disciplinaria - Deterioro de obra.

En el contrato de obra pública N°4151.010.26.1.1487-2021, con objeto: “Realizar la construcción de obras de pavimento en la vereda cabecera tramo vial la “y”- arrayanes en el corregimiento de MONTEBELLO, comuna 64 del distrito de Santiago de Cali”, por \$714'246.610 con acta de recibo final septiembre 14 de 2022, se encontró que la obra presenta deterioro en tramos que no han sido reparados, como tampoco se evidencia accionar de la secretaría para afectar la póliza de CUMPLIMIENTO N° 11- 44 - 101176909 de Seguros del Estado a favor de entidades estatales, tipo de amparo Estabilidad de la Obra cobertura 30% por \$190,354,194.00, con vigencia desde 31 de diciembre de 2021 hasta 31 de diciembre de 2026.

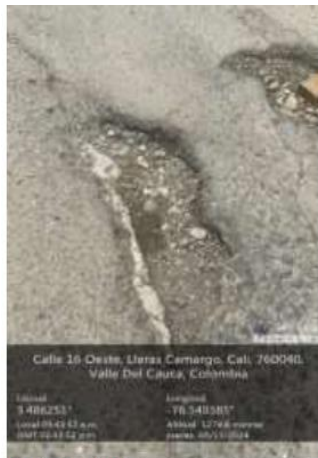
Bache en la vía

Estos “baches” identificados en las fotografías No. 5 y 6 corresponden a la vía existente que limita con la vía motivo del contrato en mencion y no corresponden a la construcción de la vía que se encuentra dentro del alcance del contrato.

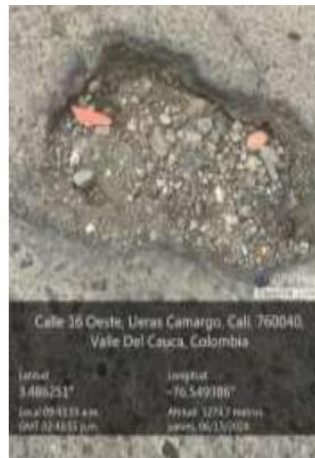
Bache en la vía

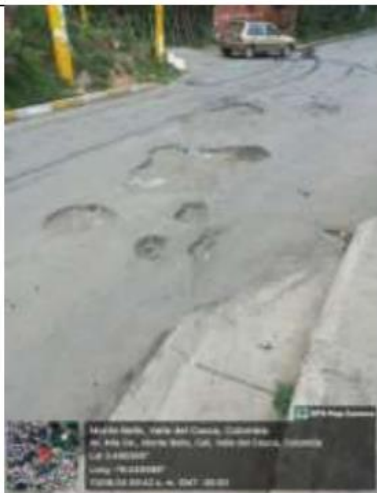
Baches en la vía

En este punto también se hace necesario identificar la posible causa del deterioro anticipado del tramo vial puede estar asociada a diferentes aspectos, entre esos podrían considerarse:

1. Alto flujo vehicular en la zona de acceso a la ferretería ubicada frente al área afectada
2. los giros repetitivos de volquetas con materiales de construcción provenientes de la ferretería ubicada frente al área afectada.
3. Evaluación de la calidad y estabilidad de la obra.

Por lo tanto, la Secretaría en aras de garantizarle a la comunidad del Corregimiento de Montebello el buen estado de la vía en comento para el goce y disfrute de la misma, ha realizado las gestiones tendientes a subsanar lo evidenciado a través de documentos dirigidos al contratista y a los posibles responsables de los daños presentados, con el fin de dar cumplimiento de la siguiente manera:

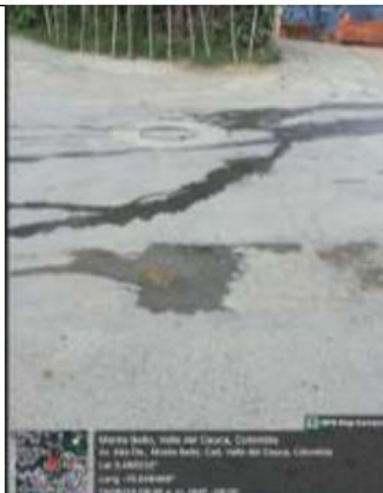
Baches en la vía

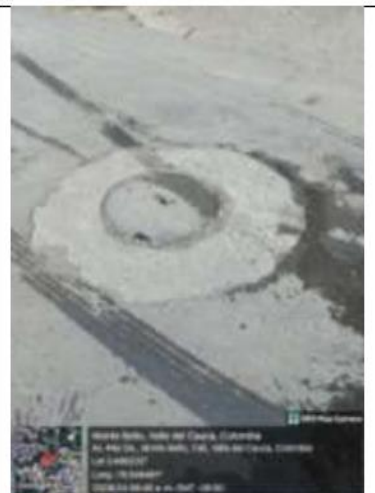
Bache en la vía
