DIRECCIÓN TÉCNICA ANTE EL SECTOR FISICO AYUDA DE MEMORIA No. 3 EVALUACION DE LA RESPUESTA DE LA ENTIDAD Y AJUSTES

Ayuda de Memoria N°	3
Tipo de Auditoría o Actuación Especial	Actuación Especial de Fiscalización
Denuncia Fiscal	DENUNCIA FISCAL No. 183-2024, Radicado No.V.U. 100014852024 de abril 18 de 2024
Entidad Auditada	Secretaría de Infraestructura
Vigencia PVCFT	2024
Fecha de realización	Septiembre 3 de 2024

Observación Administrativa N°. 1 – con incidencia Fiscal y presunta incidencia Disciplinaria - Deterioro de obra.

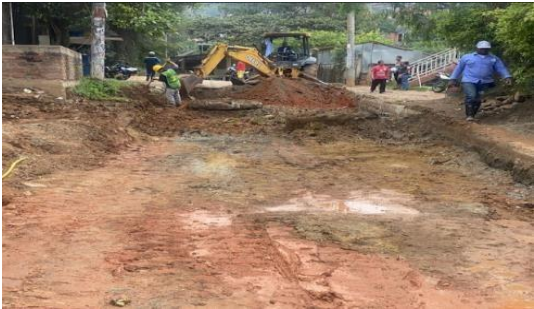
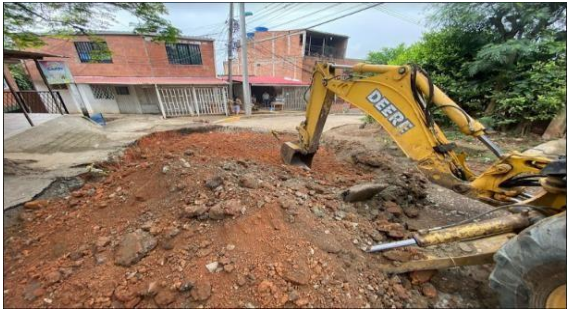
Foto No. 1	Excavaciones	Foto No. 2	Excavaciones

Ahora, es importante indicar que de acuerdo con la información suministrada por la supervisión del contrato y revisado el expediente que reposa en los archivos de la Secretaría, en concordancia con el siguiente registro fotográfico se pudo constatar que en la obra pública objeto de auditoria se realizaron actividades de excavación, escarificación, conformación y compactación de la sub rasante para la instalación de la subbase granular, su respectiva compactación, e instalación de la emulsión asfáltica y carpeta asfáltica, y que fueron recibidas conforme a las especificaciones técnicas requeridas en los pliegos de condiciones que refieren al cumplimiento de los parámetros exigidos por INVIAS.

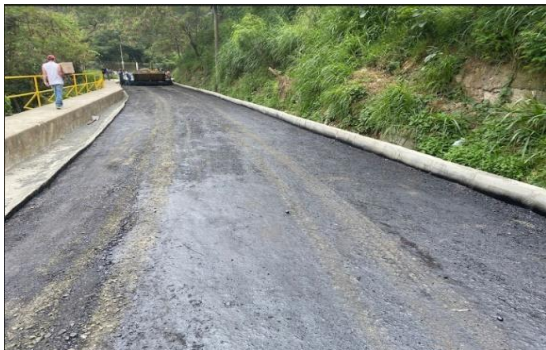
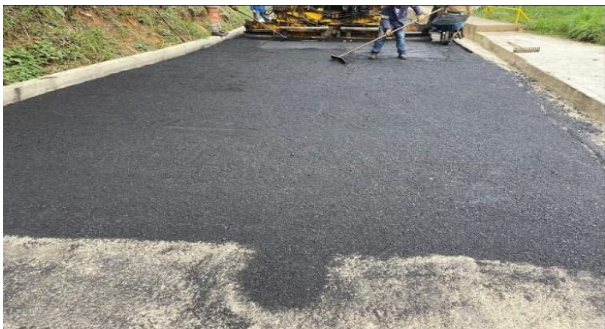
Foto No. 1	Suministro e instalación de emulsión asfáltica.	Foto No. 2	Construcción e instalación de carpeta asfáltica.

En el registro fotográfico anterior se puede evidenciar que la carpeta asfáltica fue aplicada con maquinaria (Finisher) de acuerdo con las especificaciones técnicas establecidas en los pliegos de condiciones del contrato.

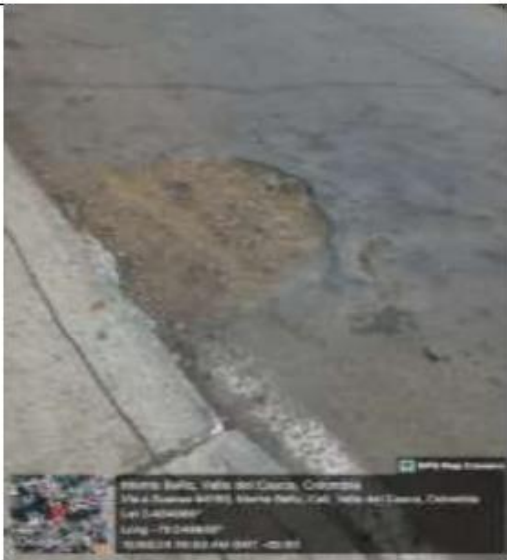
Fotografía No. 1; ROTURA FRENTE A TIENDA

“Se identificó otra zona con problemas en la malla vial por deterioro, calle 12 oeste #40-30 según GPS del registro fotográfico tomado, en el cual se le hizo un corte al pavimento donde el agua filtrada ha levantado parte del mismo

Respecto al deterioro anticipado ubicado frente a la tienda, se evidencian unos bordes que pueden parecer más un corte y/o perforación manual ya que no tienen la irregularidad de un bache y se ve relleno con un suelo no apto contaminado; lo cual aparentemente ha permitido el ingreso de agua de escorrentía al interior de la carpeta generando una ondulación de la misma, por tanto, para considerar que el daño está asociado al proceso constructivo debe surtir el trámite probatorio correspondiente.

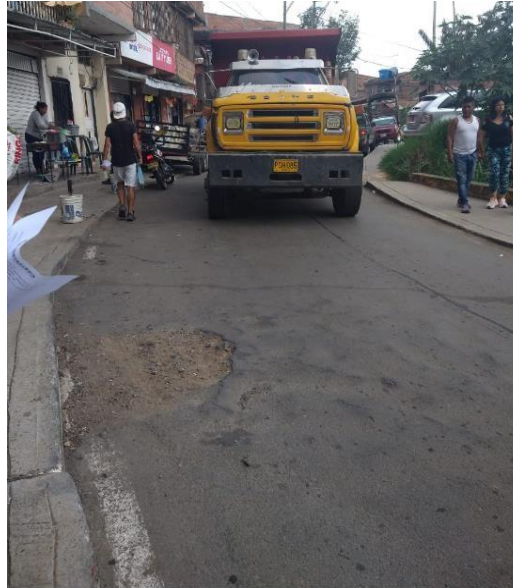
Obra con bache frente a la tienda

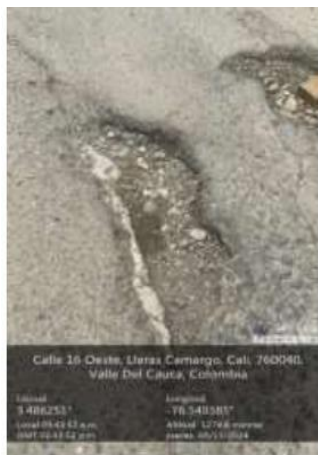
FOTOGRAFIA 5 Y 6

Bache en la vía

Estos “baches” identificados en las fotografías No. 5 y 6 corresponden a la vía existente que limita con la vía motivo del contrato en mención y no corresponden a la construcción de la vía que se encuentra dentro del alcance del contrato.

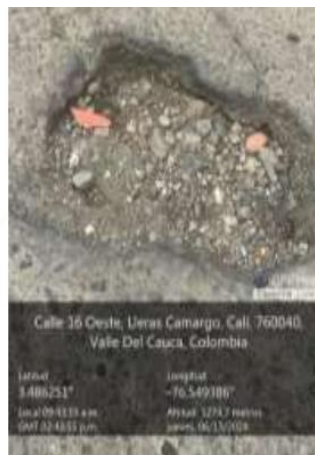
Bache en la vía

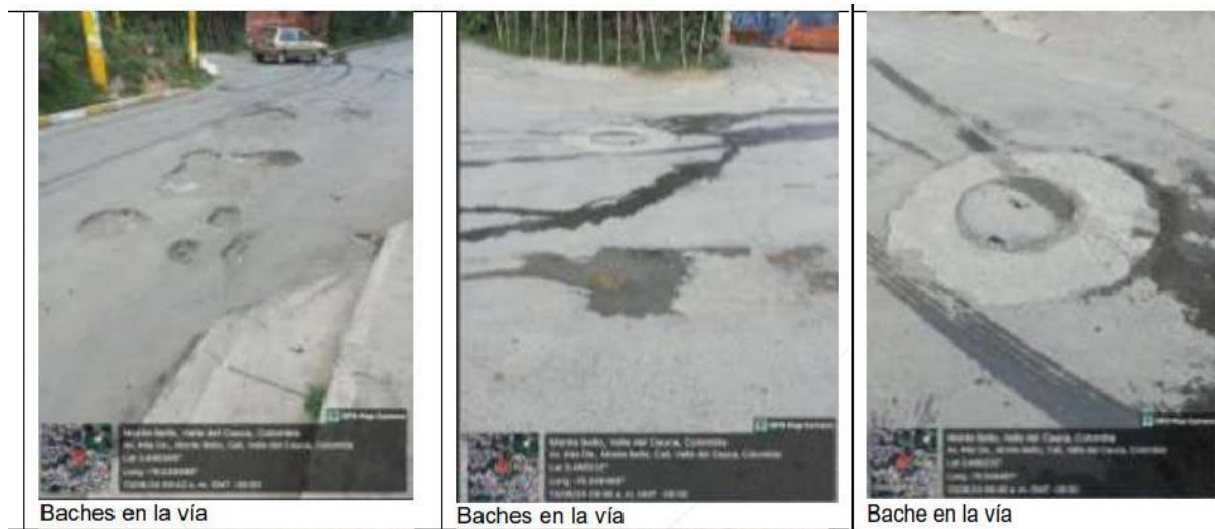
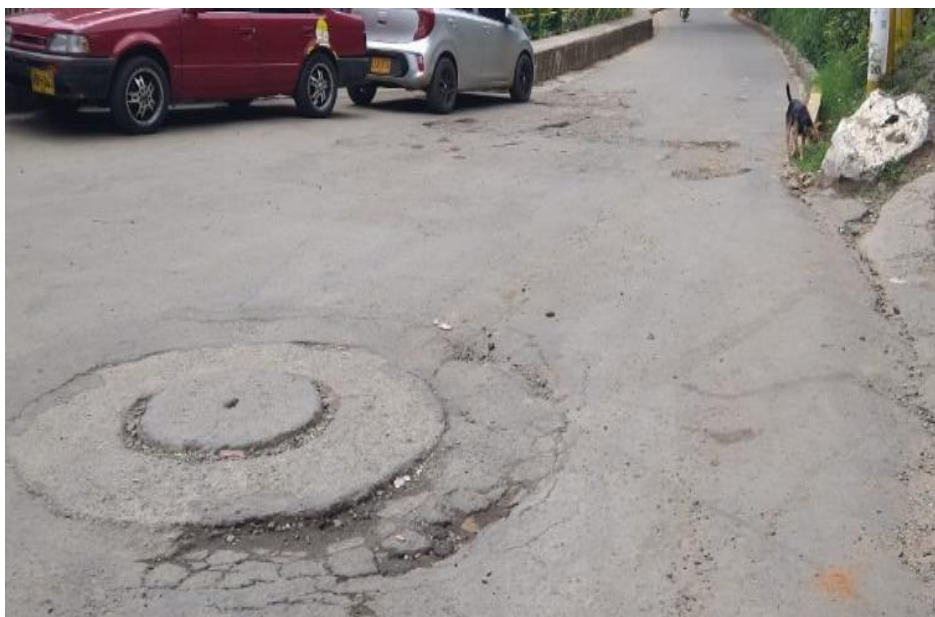
FOTOGRAFÍA 2. 3,4 BACHES FRENTE A LA FERRETERÍA

En este punto también se hace necesario identificar la posible causa del deterioro anticipado del tramo vial puede estar asociada a diferentes aspectos, entre esos podrían considerarse:

1. Alto flujo vehicular en la zona de acceso a la ferretería ubicada frente al área afectada
2. los giros repetitivos de volquetas con materiales de construcción provenientes de la ferretería ubicada frente al área afectada.
3. Evaluación de la calidad y estabilidad de la obra.

En cuanto al hundimiento alrededor de cámara frente a ferretería, es importante indicar que al momento de recibo a satisfacción y la liquidación del contrato no se presentaba ningún tipo de hundimiento alrededor de la cámara que evidenciara un eventual proceso constructivo inadecuado, por tal razón se indaga actualmente sobre posibles exfiltraciones de la cámara referida o de la tubería conexas a las otras cámaras cercanas, si se trata de daños generados por el flujo vehicular pesado por las actividades propias de la ferretería ubicada frente a dicha cámara o si eventualmente compromete la construcción de la obra pública.

Por lo tanto, la Secretaría en aras de garantizarle a la comunidad del Corregimiento de Montebello el buen estado de la vía en comento para el goce y disfrute de la misma, ha realizado las gestiones tendientes a subsanar lo evidenciado a través de documentos dirigidos al contratista y a los posibles responsables de los daños presentados, con el fin de dar cumplimiento de la siguiente manera:
