SGM-057-2025

REFERENCIA: ACTUALIZACIÓN DE INFORME POR POSIBLE INCUMPLIMIENTO DEL CONTRATO DE SUMINISTRO N° 142-2023.

La Secretaría de Gobierno Municipal de Puerto Asís, como Supervisora del Contrato de **CONTRATO DE SUMINISTRO N° 0142-2023** que tiene como objeto **“ESTUDIO, DISEÑO, ADQUISICIÓN Y PUESTA EN MARCHA DE SISTEMA DE CIRCUITO CERRADO DE TELEVISIÓN EN EL MARCO DEL PROYECTO DENOMINADO: IMPLEMENTACIÓN DE LOS PISCC MEDIANTE LA COFINANCIACIÓN DE CÁMARAS DE SEGURIDAD MUNICIPIO DE PUERTO ASÍS – PUTUMAYO”** por medio del presente me permito remitir informe actualizado de posible incumplimiento del contrato de la referencia .

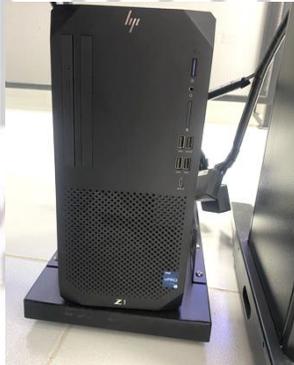
<p>Con respecto a los porta CPU, hay una observación de Contraloría en la cual afirma que por no estar anclada al puesto de trabajo no cumple con la norma. Sin embargo no se conoce norma que obligue a anclar los porta CPU al puesto de trabajo. El documento “Especificaciones</p>

<p>técnicas CCTV ciudadano 2021”, en el numeral 51. Módulos – Puestos de Trabajo, y más específicamente en el ítem 51.4 Porta CPU, dice “Debe incluir porta CPU Y/O soporte sujeta al módulo y a la medida de la CPU”. Lo cual hace que se cumpla ya que el porta CPU si está en cada puesto de trabajo.</p>

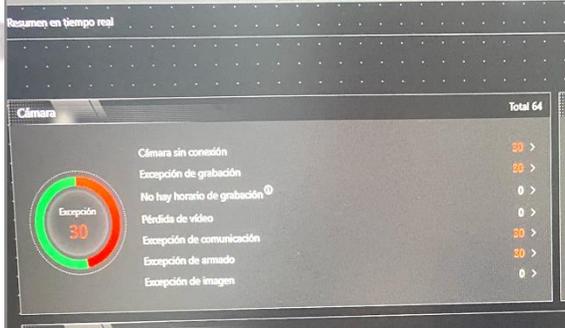
6	Software de visualización, control y administración	1	Funcional	Desde el SW se logra evidenciar que 30 cámaras están fuera de servicio. Adicional hay otra que no está cargada en el SW, no tiene visual, no está incluida en estas 30

- 4.1.10 Organizar un mantenimiento correctivo desde el rack para determinar posibles fallas en fibra óptica de cámaras que se encuentran fuera de servicio

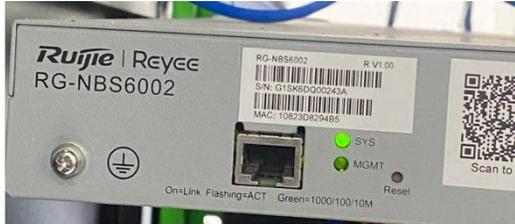
8	Gabinete equipos cuarto de equipos	1	Funcional	De acuerdo al diseño del plano 12-E, no coincide con el encontrado físicamente en número y tipo de equipos.
9	Switch tipo 4	1	Funcional	El switch instalado no corresponde con el de los diseños. Se instaló un Switch tipo 3 con módulos de servicio M6000-24SFP2XS y M6000-24GT2XS.

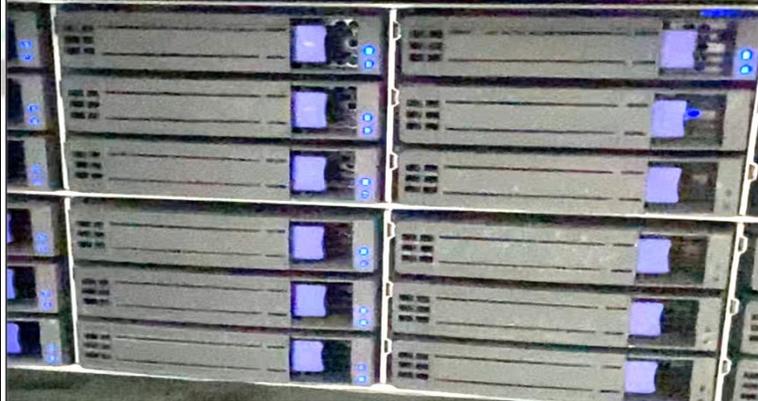
10	NVR	2	Funcional	<p>De acuerdo a los diseños deberían haber 4 NVRs. Hay dos NVRs, uno está configurado como backup del otro. DS-96128NI. El NVR1 cuenta con 6 discos duros de 8 TB cada uno y 7 discos duros de 10 TB cada uno. El NVR2 cuenta con 16 discos duros de 10 TB cada uno, para un total de 29 discos duros, total almacenamiento 278 TB. Los discos están organizados en RAID, por lo tanto se ven dos discos de 65 TB cada uno, para un total de 130 TB. De acuerdo a los diseños se deberían haber instalado 62 discos duros.</p> <p>NVR1:</p>

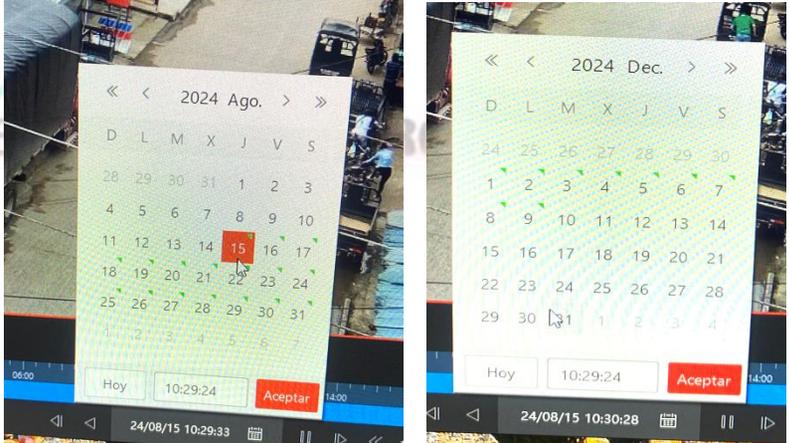
<p>Aunque se habla de que el sistema debe tener 62 discos, no especifica el tamaño de cada uno, pero si especifica que debe permitir un almacenamiento de 90 días. Se pudo evidenciar que el sistema tiene almacenado a la fecha de la visita, 29 de enero de 2025, 114 días, iniciando el 15 de agosto graba consecutivamente hasta el 9 de diciembre, fecha en la que el contratista manifiesta que debido a que tenía pendiente un mantenimiento de la planta eléctrica, apagó el sistema de CCTV.</p>

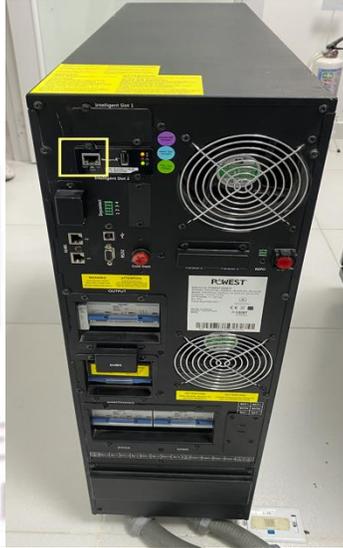
13	UPS	1	Funcional	<p>No tiene conexión al puerto de red para su gestión</p>

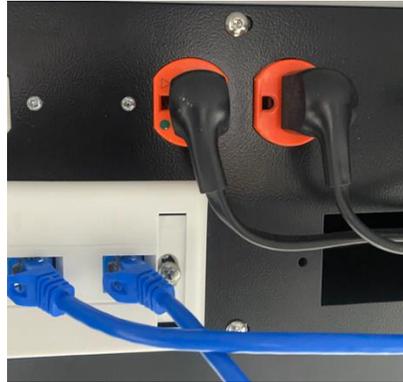
En cuanto a los puntos de voz y datos, de acuerdo al plano entregado por el contratista, debería haber en CCM 13 puntos de datos y 2 de voz. Se encuentra 14 puntos de datos, 3 tomas tipo hospitalario, 7 tomas regulados, 7 tomas normales. En la documentación entregada por el contratista hay certificación de 16 puntos de datos. No se logra evidenciar la ubicación de 2 puntos de datos como tal sin embargo se asume que deben estar contando los dos puntos del los dos controles de acceso faciales. Tampoco están marquillados todos los puntos (ver siguiente figura):

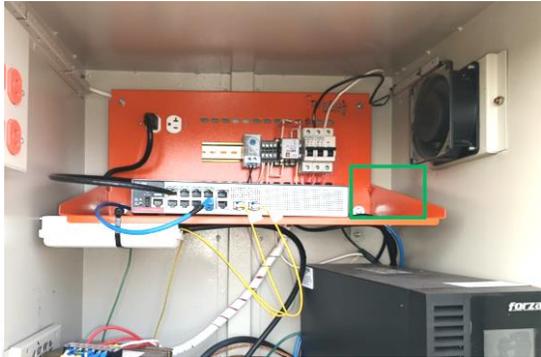
9	Parque Metropolitano	No hay observaciones
10	B. 3 de Mayo	No se encuentra adaptador PoE.

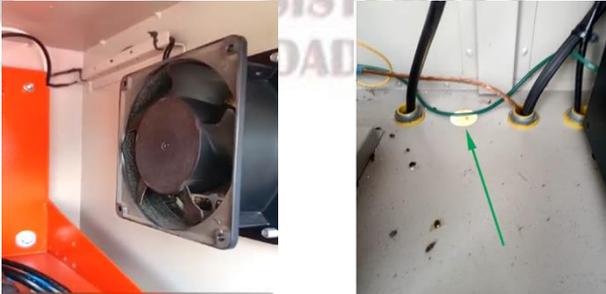
11*	Aeropuerto	Cámara fuera de servicio, no se puede visualizar desde CCM.
12*	El Canasto	Cámara fuera de servicio, no se puede visualizar desde CCM. Disipador de calor no funciona. Gabinete tiene acceso por donde ingresan insectos.

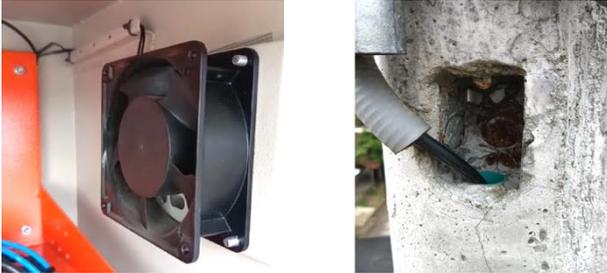
13	Polideportivo Obrero 2	Disipador de calor no funciona. Evidencia de coraza que no cubre bien el cable que sale del poste.

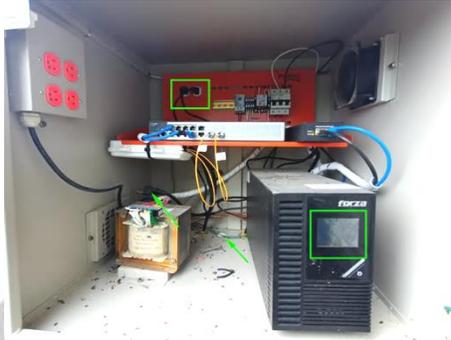
14*	Barrio Los Pinos	<p>Cámara fuera de servicio, no se puede visualizar desde CCM. UPS no está conectada, por lo tanto está apagada. Los equipos están conectados directamente a los tomas de corriente.</p>

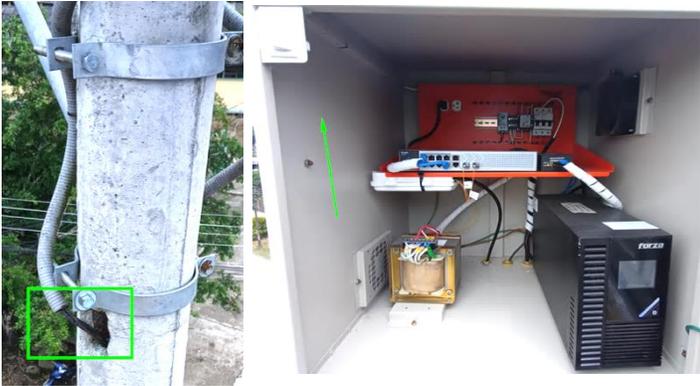
16	Colegio Alvernia	<p>Coraza que sale del poste no cubre completamente el cableado. No tiene multitoma regulado instalado.</p>

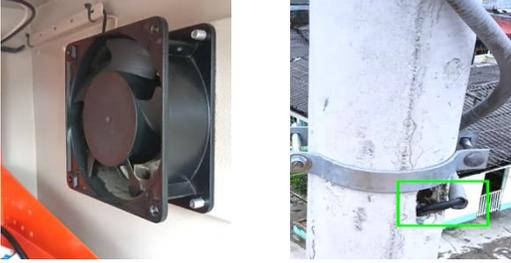
17*	Casa de Justicia	<p>Cámara fuera de servicio, no se puede visualizar desde CCM. Disipador de calor no funciona. Coraza que sale del poste no cubre completamente el cableado.</p>

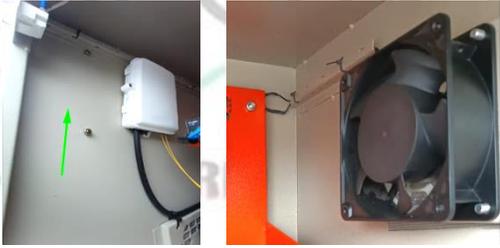
18	Comando Central de la Policía	<p>No hay observaciones</p>
19	Bomberos/Plaza de Mercado	<p>No tiene multitoma regulado instalado. Disipador de calor no funciona.</p>

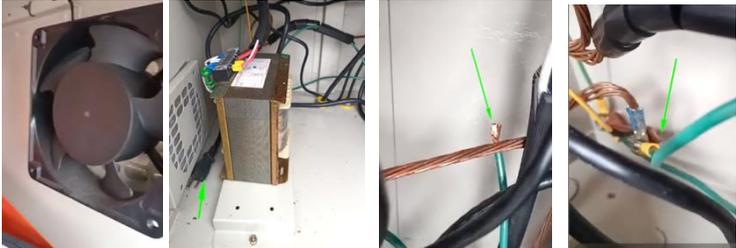
20	Parque Principal	<p>Disipador de calor no funciona. UPS no está conectada, por lo tanto está apagada. No tiene multitoma instalado. Herraje de conexión a tierra no está asegurado y hay un cable suelto que sobra. Los equipos están conectados directamente a la corriente de los tomas.</p>

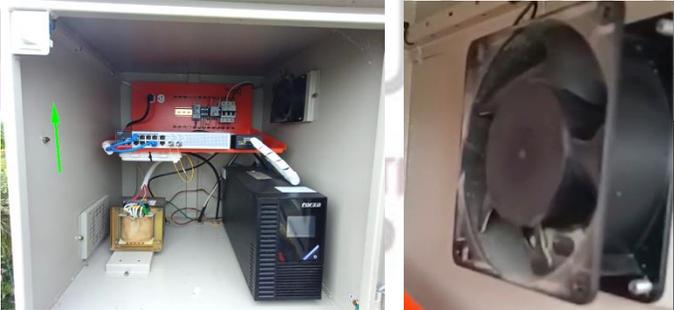
22	El Patrón	<p>No tiene multitoma instalado. Disipador de calor no funciona.</p>

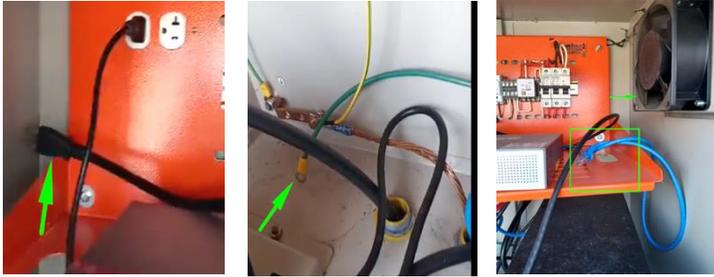
29	Zona Rosa/Mazorca	<p>UPS se encuentra desconectada, por lo tanto está apagada. Polo a tierra de UPS no está conectado. No tiene adaptador PoE. Disipador no está conectado.</p>

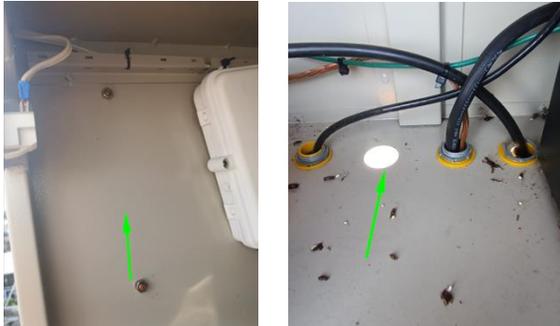
31	Esquina Autopan	No hay observaciones.
32	B. Las Colinas	<p>No tiene multitoma instalado. Gabinete con entradas no selladas.</p>

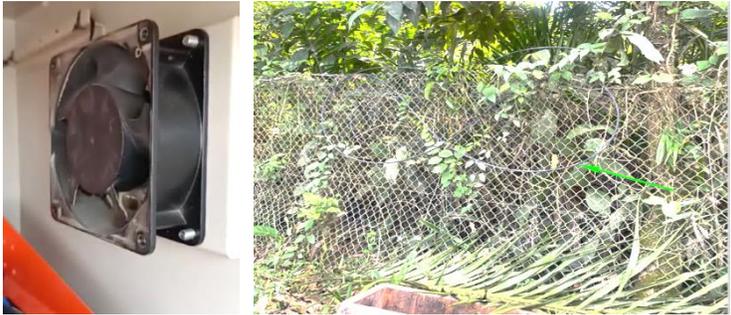
33*	Ladrillera-Cruce vía muelle	<p>Cámara fuera de servicio, no se puede visualizar desde CCM. Disipador de calor no está funcionando. Se evidencia corte de fibra por vandalismo.</p>

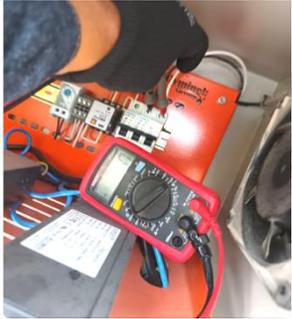
34*	La Y Vía al muelle	<p>Cámara fuera de servicio, no se puede visualizar desde CCM. No hay corriente en ese punto, todos los equipos están apagados. Esta cámara además también se vería afectada por el corte de fibra anterior.</p>

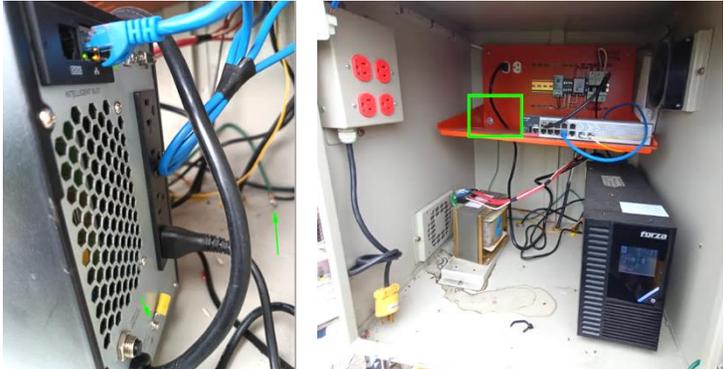
35	Bomba Romo	<p>UPS no tiene conexión de polo a tierra, el cable está suelto. No tiene Adaptador PoE.</p>

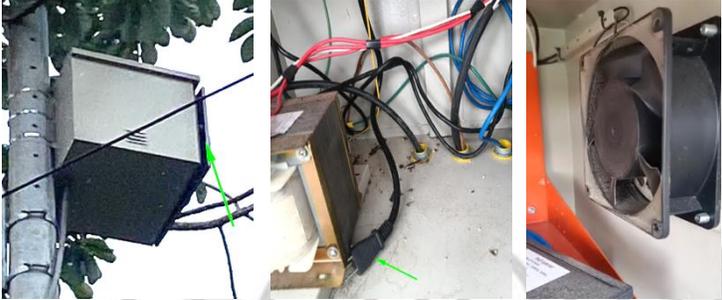
41*	Aeropuerto zona norte	<p>Cámara fuera de servicio, no se puede visualizar desde CCM. Tenía la puerta del gabinete abierta. Una entrada de fibra está sin servicio. UPS se encuentra desconectada, por lo tanto está apagada. Disipador de calor no está funcionando.</p>

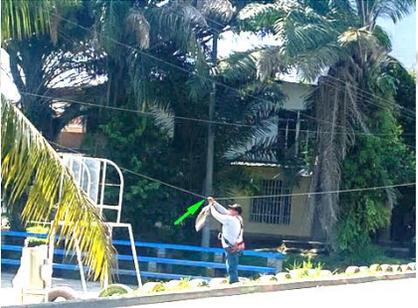
46*	Coliseo Villa Paz	<p>Cámara fuera de servicio, no se puede visualizar desde CCM.</p>
47*	Cruce Los Lagos	<p>Cámara fuera de servicio, no se puede visualizar desde CCM.</p>
48*	CDI Villa Rosa	<p>Cámara fuera de servicio, no se puede visualizar desde CCM.</p>
49*	Luis Carlos Galán Vía Ppal.	<p>Cámara fuera de servicio, no se puede visualizar desde CCM. Muestra falla de conexión en puerto 1 de fibra óptica. Se evidencia cable de fibra muy descolgado al alcance.</p>

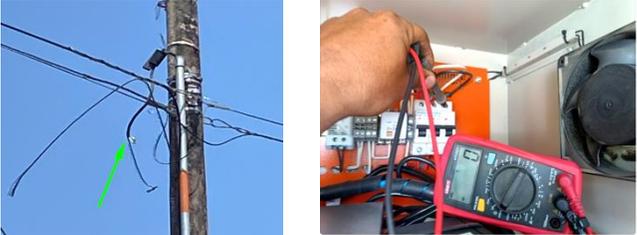
54*	Clínica Putumayo	<p>Cámara fuera de servicio, no se puede visualizar desde CCM. Caja de paso de poste auxiliar no tiene tapa. No hay corriente en el punto, se evidencia corte de cable eléctrico en poste auxiliar. No se puede evidenciar funcionamiento de los equipos.</p>

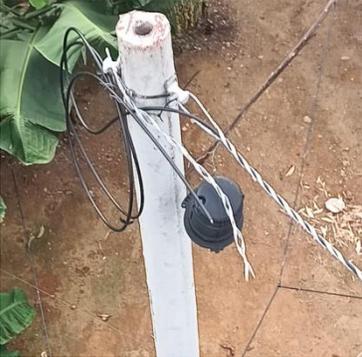
58*	Poblado	<p>Cámara fuera de servicio, no se puede visualizar desde CCM. Este punto no está con corriente. Adicional el gabinete estaba con llave, no se pudo evidenciar los equipos que contiene.</p>

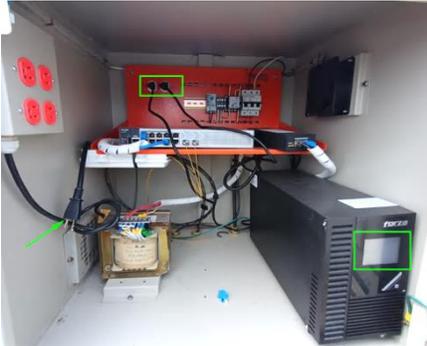
62	Barrio Sinaí	<p>Tiene una conexión provisional de corriente. UPS está desconectada por lo tanto se encuentra apagada. Los equipos están conectado directamente a los tomas de corriente.</p>

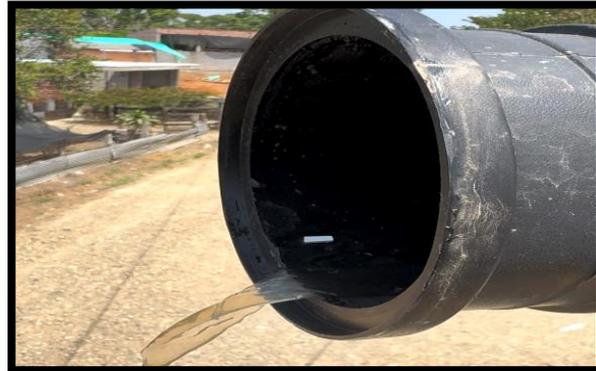
Cierres de empalme con agua

Corrección en los cierres de empalmes donde se evidenció que no están totalmente sellado y esto permite que ingrese agua al mismo y se dañen las fibras por problemas de humedad ya que esto conlleva a que se cristalicen los empalmes de F.O.

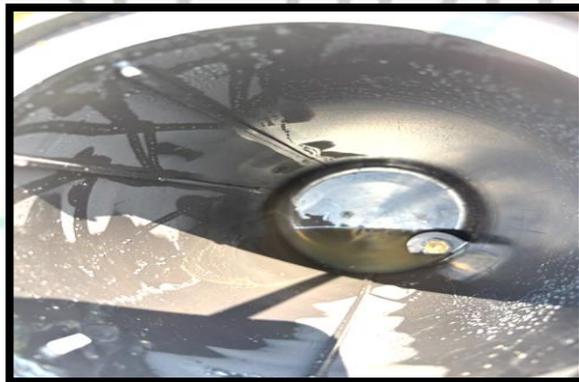
Niveles de agua dentro del cierre de empalme

Marcas de corrosión en bandeja de reservas de F.O.

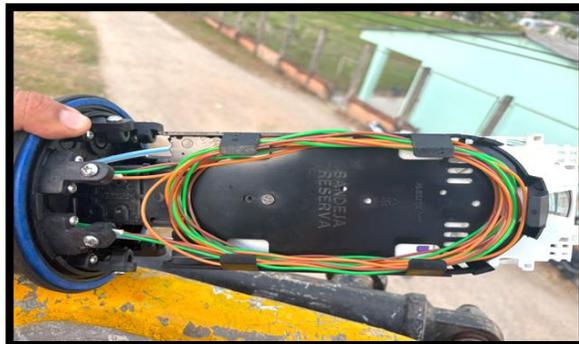
Bandeja de F.O. donde se evidencia afectación de agua comprometiando las fusiones y reservas de F.O.

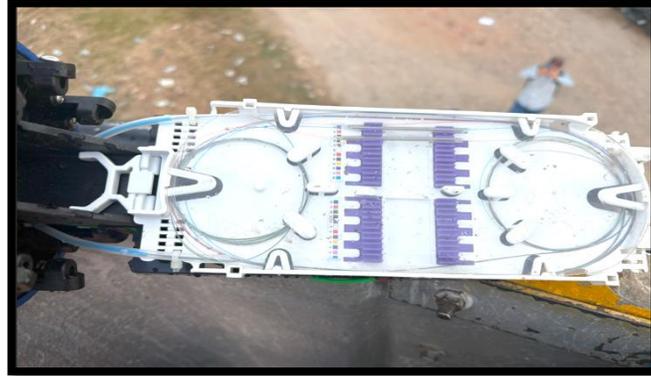
No se instalaron los sellos respectivos en el ingreso de las F.O. al cierre de empalme dejando esta abertura por donde ingreso el agua.

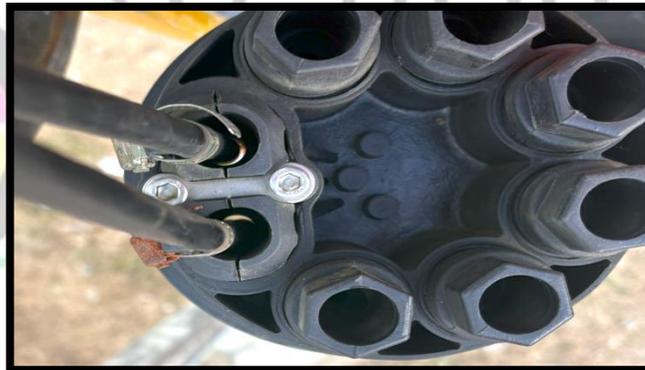
La F.O. que sale desde el cierre de empalme y pasa por ductería hacia el gabinete no es apta para instalaciones por ductos ya que no es una F.O. armada o blindada resistente a la acción de roedores

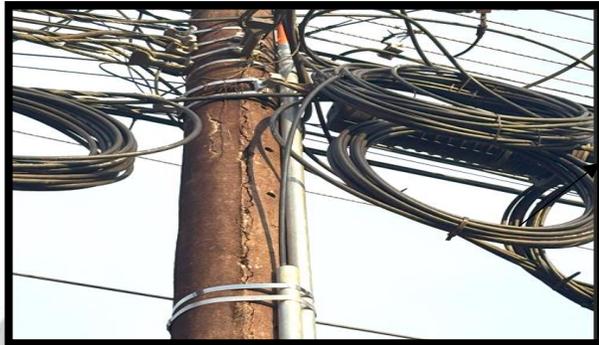
Herrajes de sujeción reventados que pueden ocasionar un accidente. Hay puntos que se encuentran en cruce de vías muy transitadas.

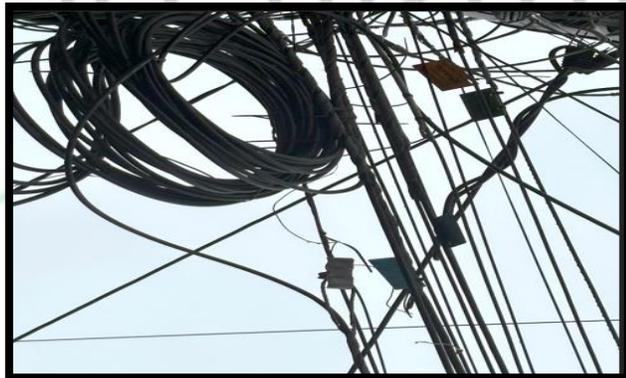
Cables descolgados por poda de árboles, quedando expuesta a daños.

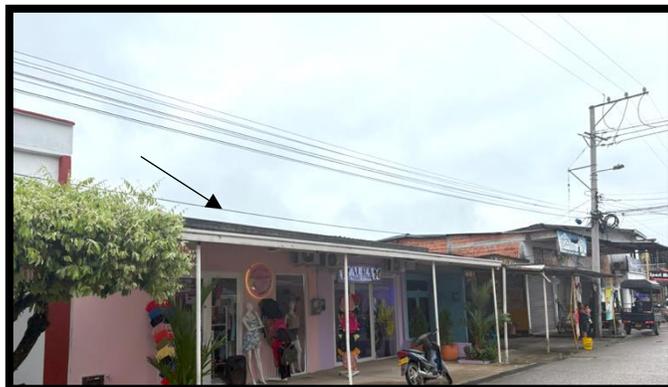
Cable de fibra óptica al alcance de la mano

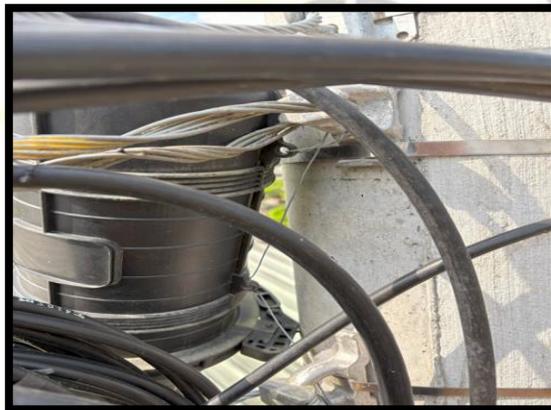
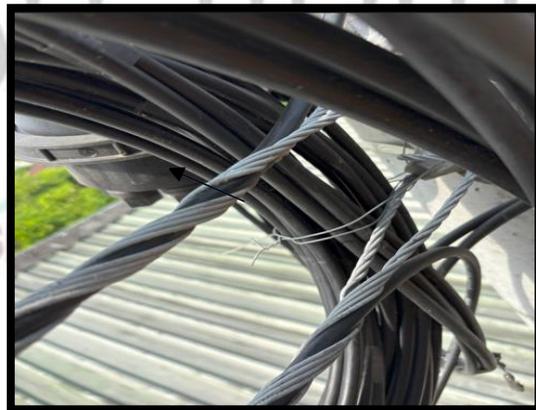
Cable fibra óptica reventada
