(I)	INFORME INVESTIGADOR DE LABORATORIO – FPJ - 13 Este informe será rendido por la Policía Judicial												
Departam	ento	Cauca	Municipio	TIMBIO	Fecha	2020	02	20	Hora	1	3	1	0

Estudio Técnico para plena Identificación.

Vehículos: 01- Clase Camioneta, marca PEUGEOT – Línea EXPERT – Placa SAV 737.

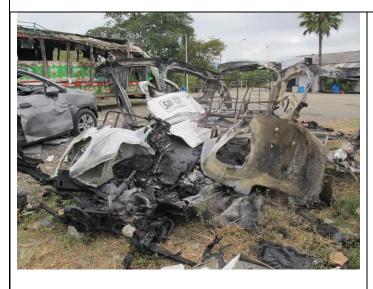
Imagen 01: Muestra la estructura externa del vehículo, visto desde el Angulo izquierdo delantero.

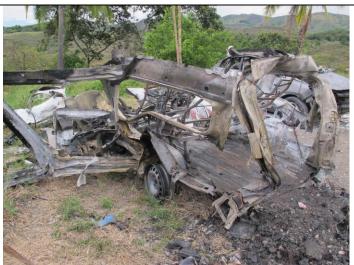
Imagen 02: Muestra la estructura externa del vehículo, visto desde la parte posterior lateral izquierda.

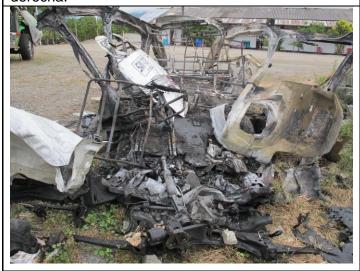
El vehículo elemento del estudio sufrió una explosión cuando transitaba por la vía panamericana sector del corregimiento de Parraga municipio de Rosas Cauca, desconociéndose por ahora las causas; tal evento ocasionó la destrucción y fragmentación total del vehículo, así mismo la desaparición de muchos de sus componentes, ente ellos el motor. En consecuencia de lo anterior desapareció también su sistema de identificación.

Imagen 05: muestra en detalle la estructura del vehículo, parte frontal en total destrucción al momento de la inspección.

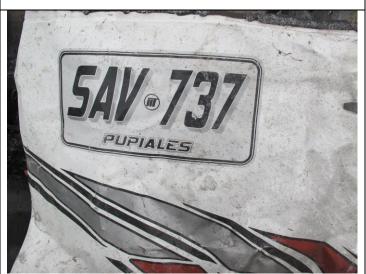
No obstante lo anterior, en algunos componentes que recuperaron las autoridades más exactamente, fragmentos de lámina se puede apreciar la placa del vehículo adherida en manera de calcomanía como es común en lo vehículos de servicio público. Dicha palca es **SAV 737**, cuyo cupo numérico corresponde a la secretaria de transito de Pupiales Nariño. Esta información se consulta la base datos RUNT constatando que dicha placa le fue asignada a un vehículo con las siguientes características.

Imagen 06: muestra la placa de identificación en material adhesivo (calcomanía) que se encuentra en una de la autopartes. (más exactamente en una lamina lateral)
