# INFORME POLICIAL DE ACCIDENTES DE TRÁNSITO No. C-01480187

# **INFORME EJECUTIVO**

## ÁLBUM FOTOGRÁFICO

**DILIGENCIA:** FIJACIÓN FOTOGRÁFICA TRAMO DE VÍA

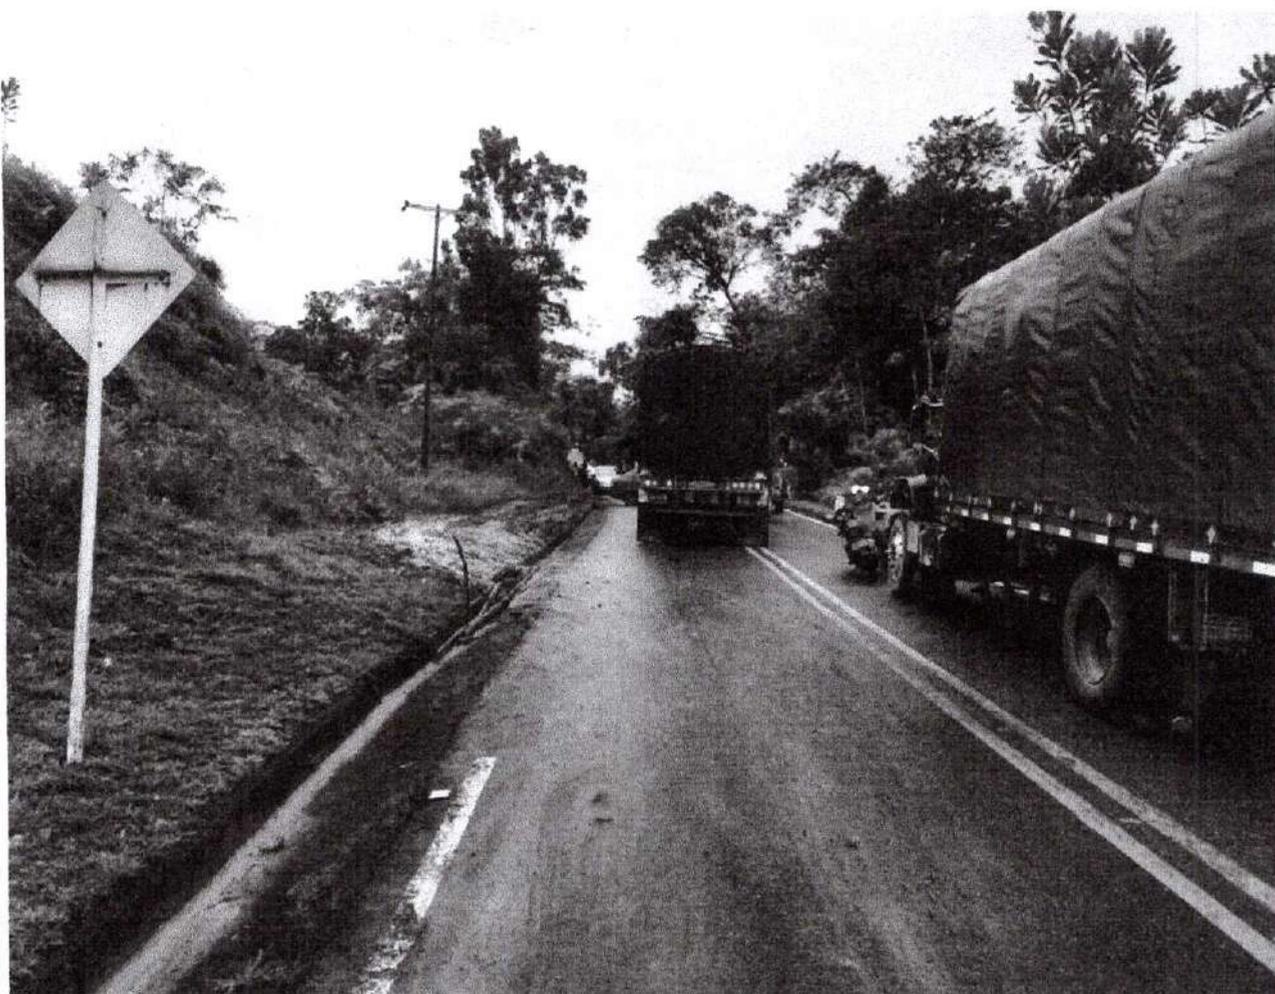
FOTOGRAFIA No. 1

FOTOGRAFIA DONDE SE PUEDE OBSERVAR SENTIDO DE LA VIAL DE CONDOTO A QUIBDO KM 56+000, SENTIDO DE MOVILIZACION DEL VEHICULO # 1 TRACTOCAMION, LINEA CENTRAL AMARILLA CONTINUA Y LINEA DE BORDE BLANCA, AGLOMERACION DE PERSONAS EN EL LUGAR DE LOS HECHOS.

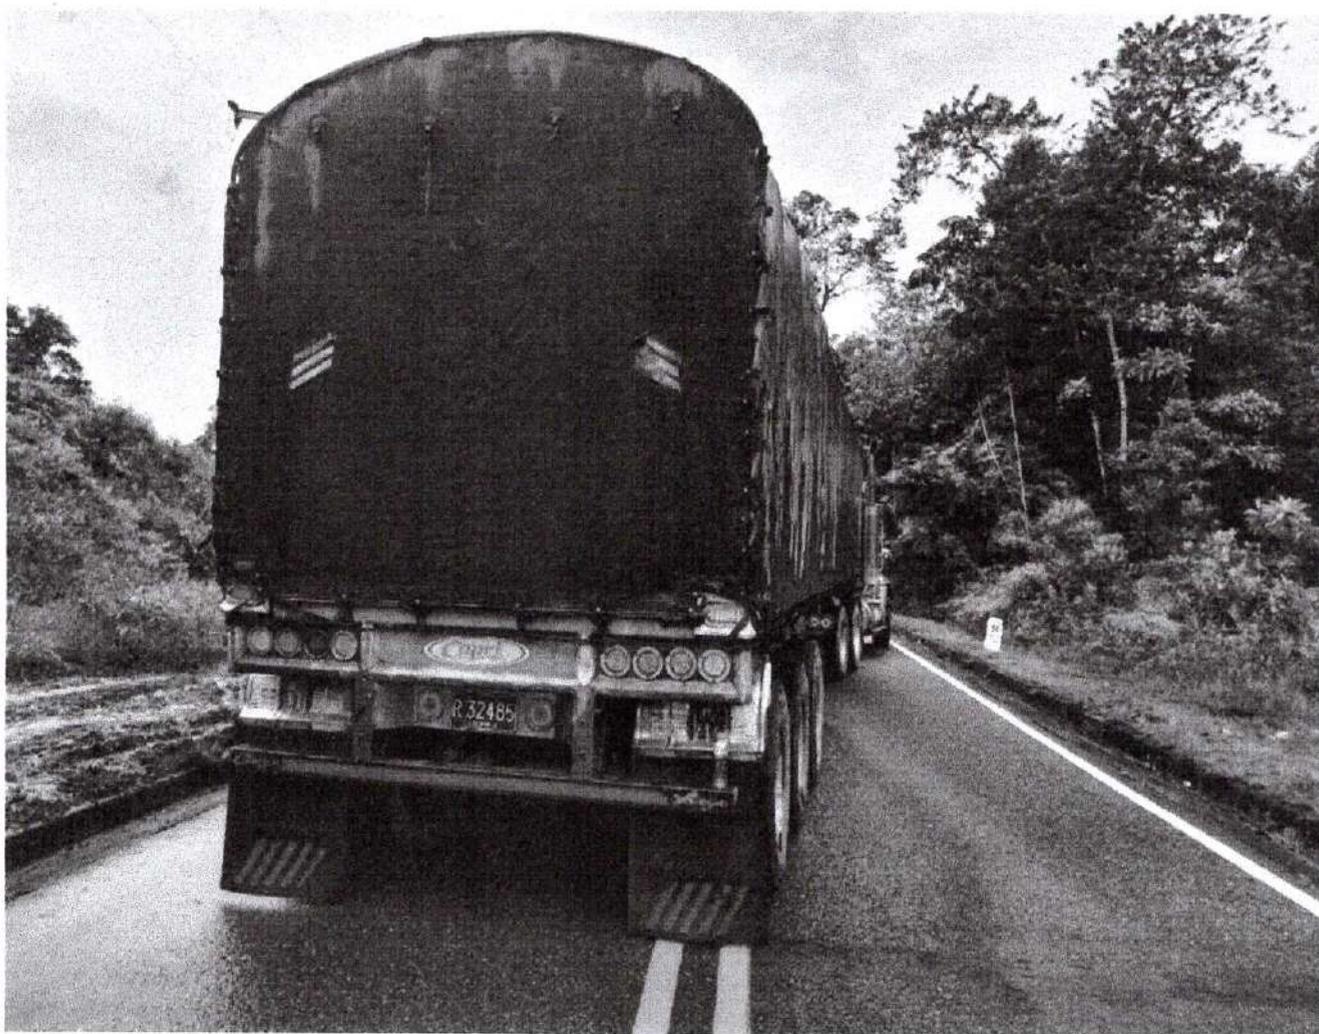
FOTOGRAFIA No. 2

**HIPÓTESIS 104.** Adelantar invadiendo carril del sentido contrario. **VEHÍCULO #1 TRACTOCAMIÓN**  
 Vehículo #2 automóvil choca contra el vehículo #1 tractocamión el cual queda atravesado de carril izquierdo a derecho sentido vial Condoto a Quibdó.  
 Se trata de una vía pública, área rural, tramo de vía, una calzada, en material asfalto, húmeda al momento de la diligencia, de doble sentido, dos carriles, en buen estado, recta, sin iluminación artificial, **señalización horizontal:** línea de borde blanca, línea central continua.

FOTOGRAFÍA TOMADA SENTIDO VIAL CONDOTO A QUIBDO, DONDE SE PUEDE OBSERVAR LA IDENTIFICACIÓN DEL R32485, LA POSICIÓN FINAL DEL VEHÍCULO #1 TRACTOCAMIÓN QUE SE ENCUENTRA ATRAVESADO DE CARRIL IZQUIERDO A DERECHO POSIBLEMENTE UNA MANIOBRA DE ADELANTAMIENTO.

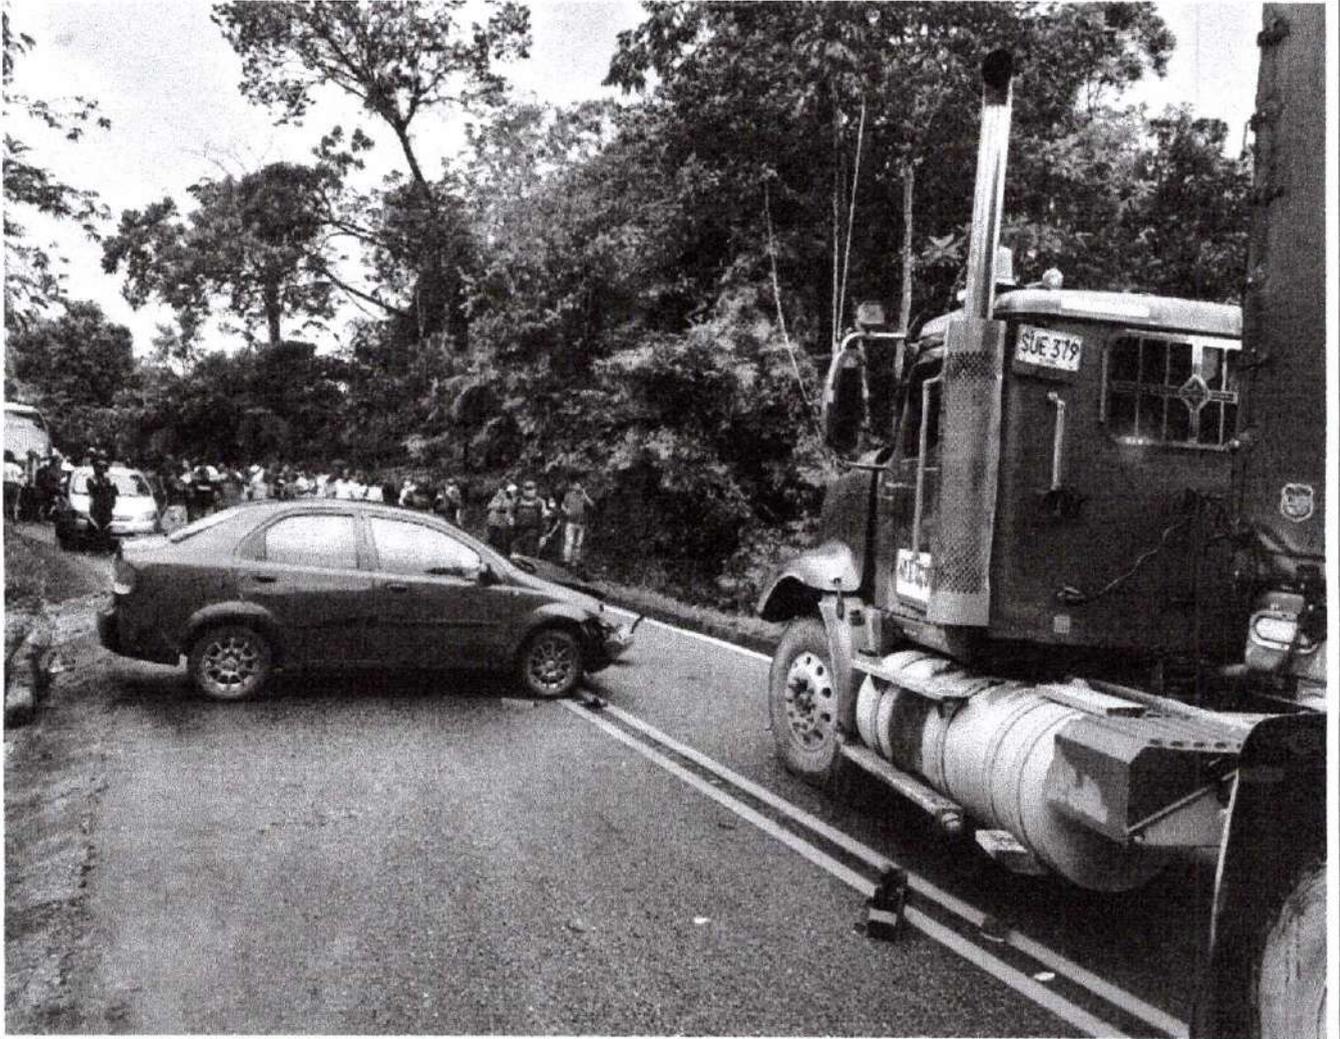
FOTOGRAFIA No.3

FOTOGRAFÍA TOMADA CARRIL IZQUIERDO DE LA VÍA SENTIDO CONDOTO A QUIBDÓ, DONDE SE PUEDE OBSERVAR POSICIÓN FINAL DE LOS VEHÍCULOS SENTIDO VIAL CONDOTO A QUIBDÓ, IDENTIFICACIÓN DE LA PLACA DEL VEHÍCULO #1 TRACTOCAMIÓN.

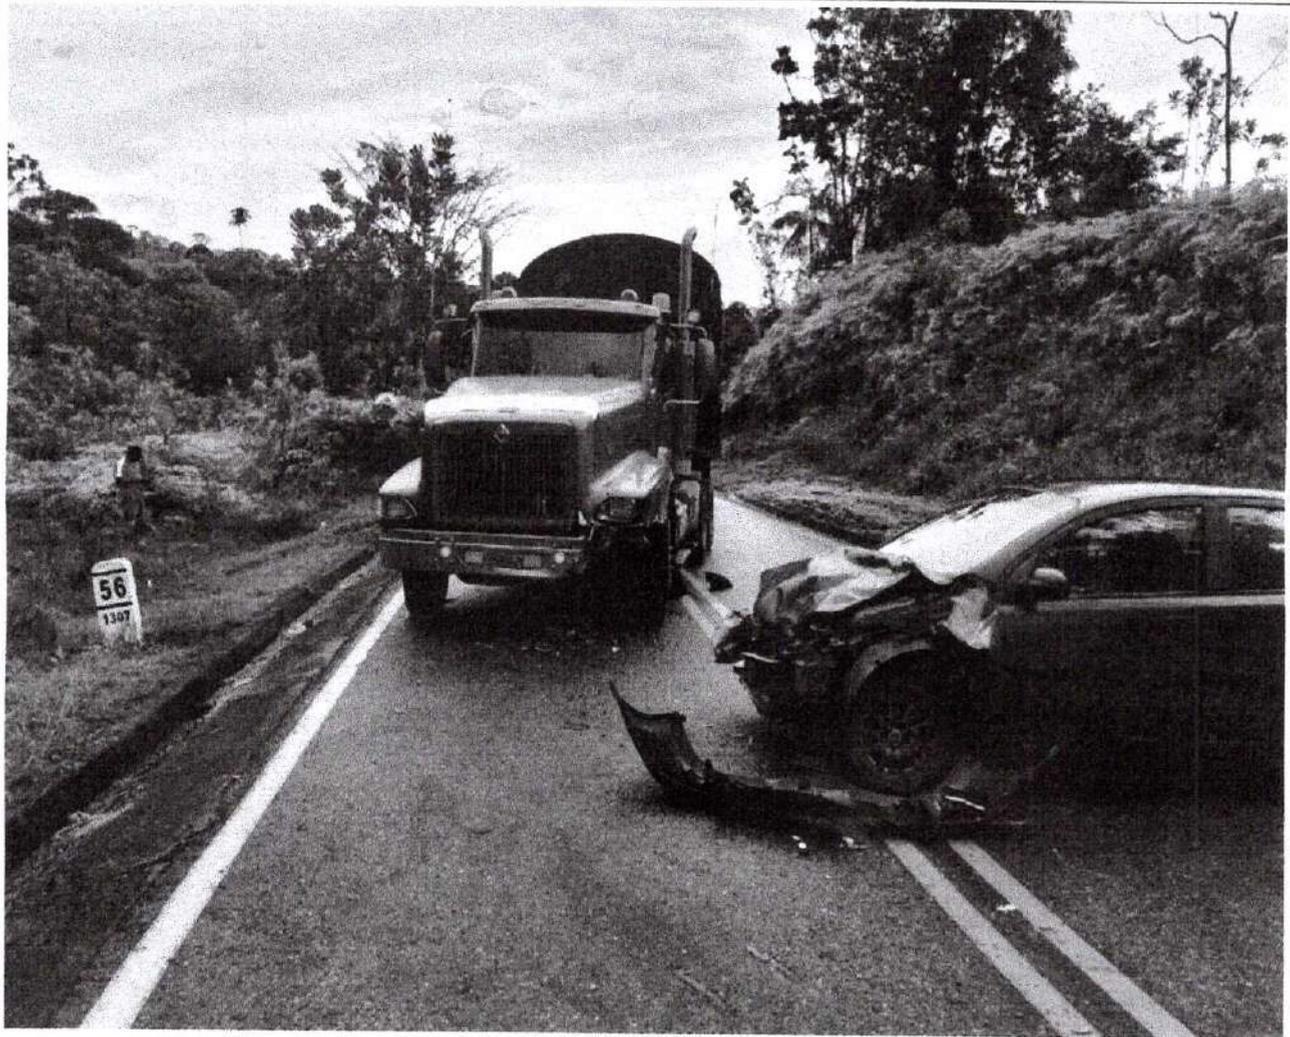
FOTOGRAFIA No.4

COORDENADAS			
LUGAR		KM 56+000 VIA CONDOTO HACIA QUIBDO			
CAMARA UTILIZADA		CELULAR		TIPO	DIGITAL
PLANO		PANORAMICA		LENTE	FIJO
ILUMINACIÓN		NATURAL	X	ARTIFICIAL	RESOLUCIÓN
FLASH		SI		NO	X
CAMPO		ABIERTO	X	CERRADO	MIXTO
				HORA	
				TOMA No.	1
DESCRIPCIÓN DE LA TOMA					
FOTOGRAFÍA TOMADA DESDE EL CARRIL IZQUIERDO SENTIDO VIAL QUIBDO A CONDOTO, DONDE SE PUEDE OBSERVAR EL POSIBLE PUNTO DE CHOQUE DE LOS VEHÍCULOS, SU POSICIÓN FINAL, POSTE DE KILOMETRAJE QUE SE TOMÓ COMO PUNTO DE REFERENCIA PARA EL LEVANTAMIENTO TOPOGRÁFICO, LÍNEA CENTRAL CONTINUA Y LÍNEA DE BORDE BLANCA,

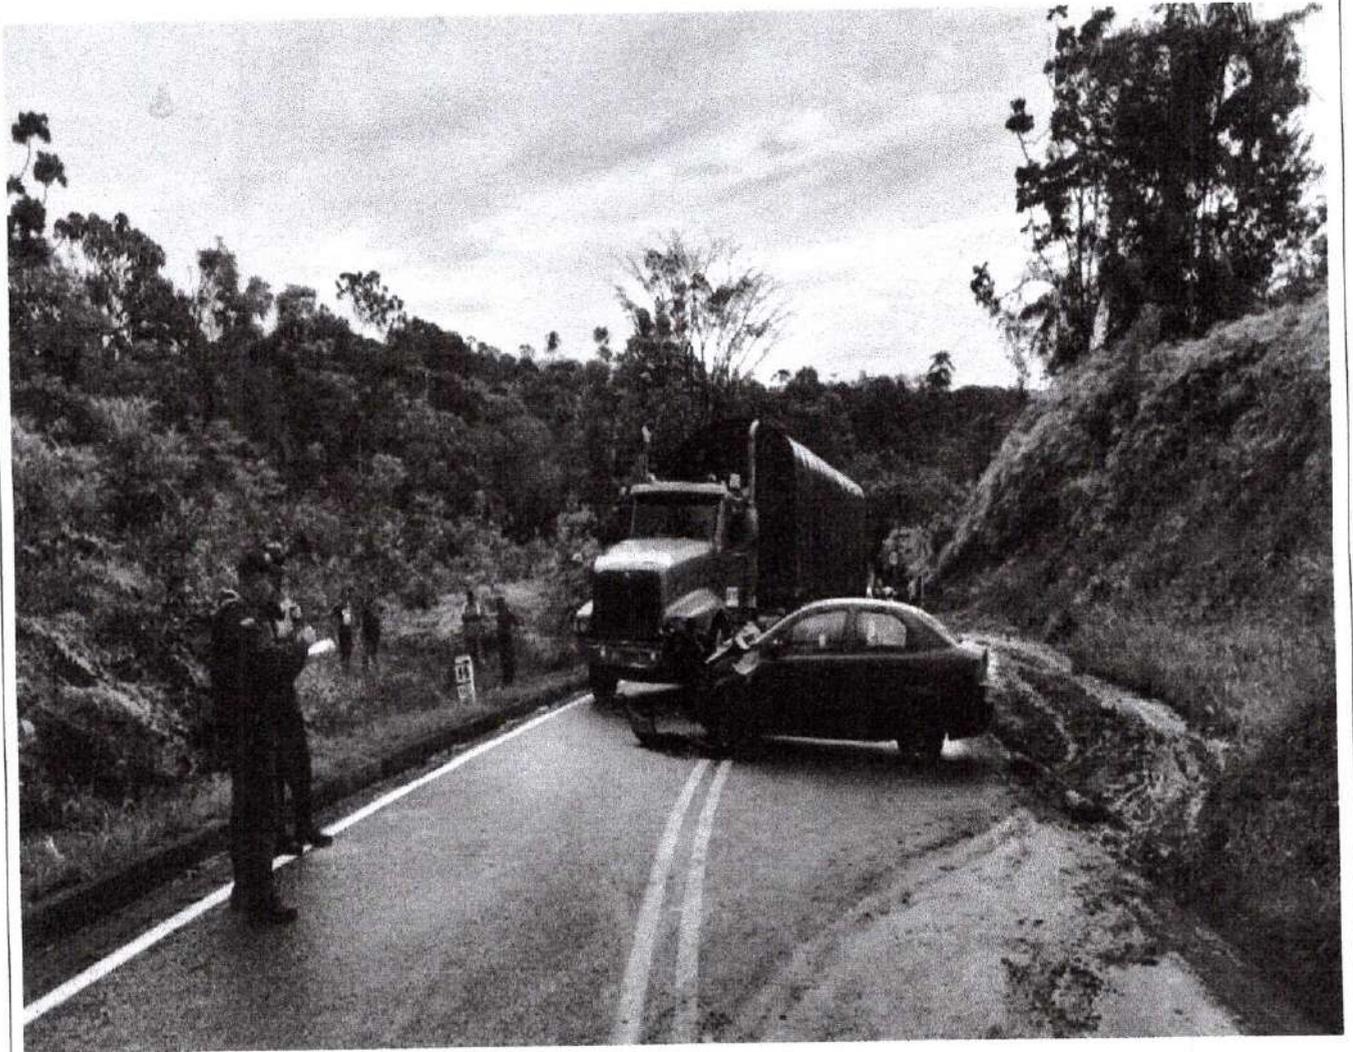
FOTOGRAFIA No. 5

FOTOGRAFÍA TOMADA SENTIDO VIAL QUIBDÓ A CONDOTO DONDE SE PUEDE OBSERVAR DESDE UN PLANO MÁS RETIRADO LOS DOS VEHÍCULOS EN SU POSICIÓN FINAL, LA VÍA SE ENCONTRABA HÚMEDA, LÍNEA CENTRAL CONTINUA Y LÍNEA DE BORDE BLANCA, SE PUEDE OBSERVAR QUE EL VEHÍCULO #2 AUTOMÓVIL SALE DE LA CURVA. SE PUEDE IDENTIFICAR QUE EL BARRO ES A CAUSA DE LOS VEHÍCULOS QUE PASAR LA ZONA DEL COSTADO DERECHO DE LA VÍA.

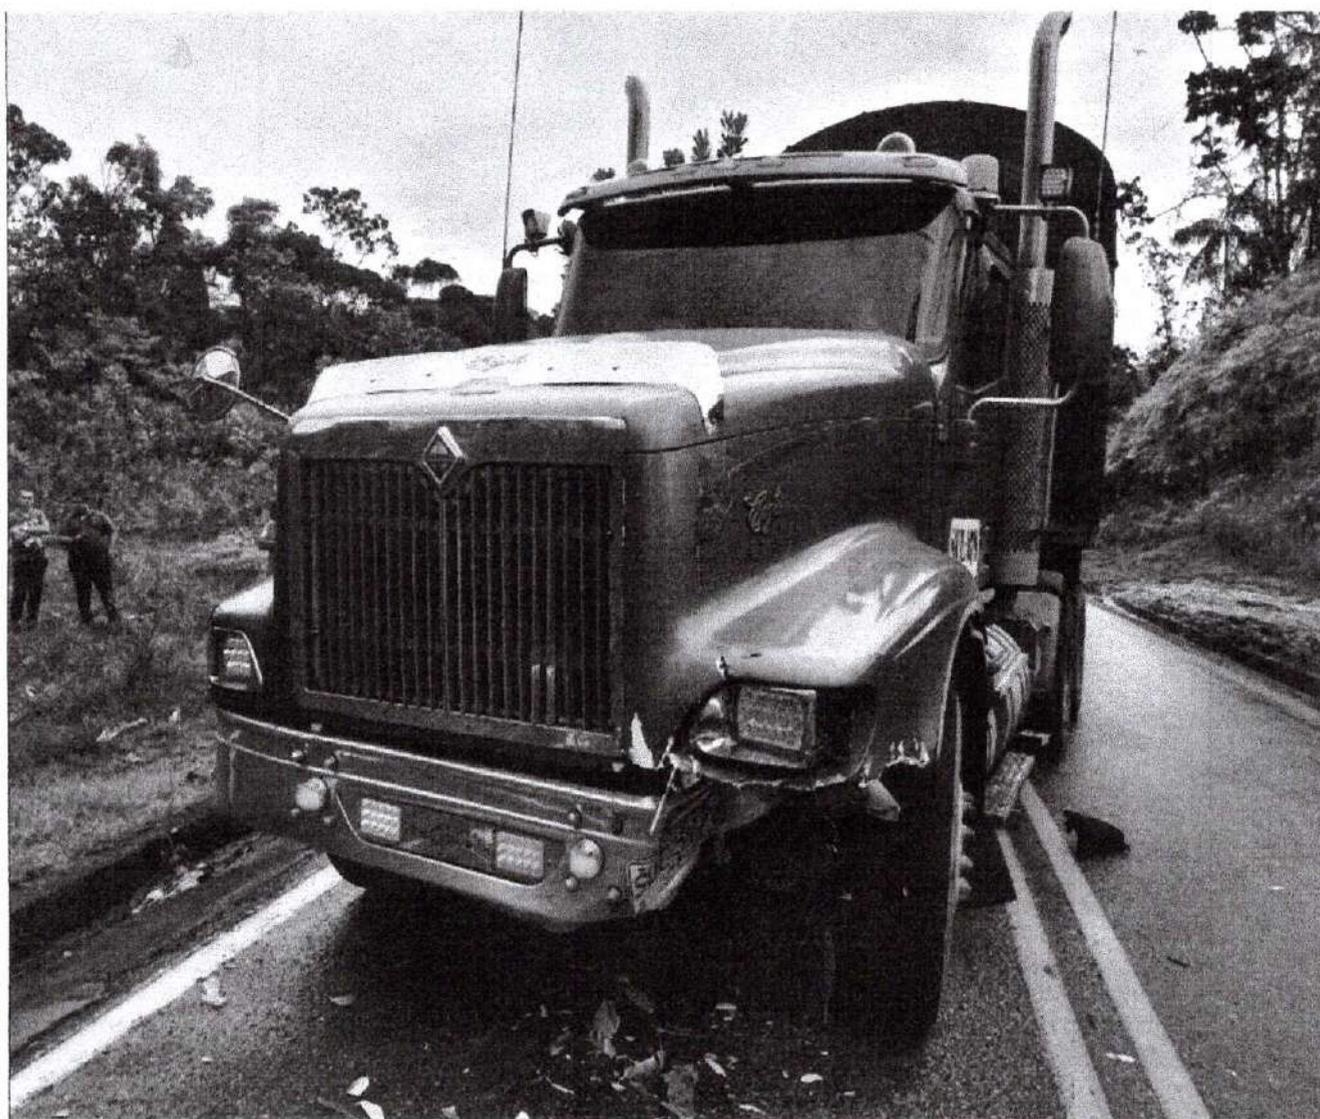
FOTOGRAFIA No.6

PROPIETARIO: MISMO CONDUCTOR  **Judith Arenalto Peña** DOC. **CE 51996429** IDENTIFICACIÓN No. **—**  
8.3. CLASE VEHICULO: AUTOMÓVIL  BUS  BUSETA  CAMIÓN  CAMIONETA  CAMPERO  MICROBÚS  TRACTOCAMIÓN  VOLQUETA  MOTOCICLETA   
8.4. CLASE SERVICIO: M. AGRICOLA  M. INDUSTRIAL  BICICLETA  MOTOCARRO  MOTOTRÍCICLO  TRACCIÓN ANIMAL  MOTOCICLO  CUATRIMOTO  REMOLQUE  SEMI-REMOLQUE   
8.5. MODALIDAD DE TRANS.: OFICIAL  PÚBLICO  PARTICULAR  DIPLOMÁTICO  MIXTO  CARGA  EXTRADIMENSIONADA  EXTRAPESADA  MERCANCÍA PELIGROSA   
8.6. RADIO DE ACCIÓN: COLECTIVO  INDIVIDUAL  MASIVO  ESPECIAL TURISMO  ESPECIAL ESCOLAR  ESPECIAL ASALARIADO  ESPECIAL OCASIONAL   
8.7. RADIO DE ACCIÓN: NACIONAL  MUNICIPAL   
8.8. DESCRIPCIÓN DAÑOS MATERIALES DEL VEHICULO: **Sufre daños en parte anterior izquierda, Bumper delantero y guarda fango parte izquierda**

COORDENADAS								
LUGAR		KM 56+000 VIA CONDOTO HACIA QUIBDO								
CAMARA UTILIZADA		CELULAR		TIPO	DIGITAL	LENTE	FIJO			
PLANO		PANORAMICA		RESOLUCIÓN			ISO			
ILUMINACIÓN		NATURAL	X	ARTIFICIAL	CONDICIÓN CLIMÁTICA			SIN LLUVIA		
FLASH		SI		NO	X	FECHA		HORA		
CAMPO		ABIERTO	X	CERRADO	MIXTO		TOMA No.		1	
DESCRIPCIÓN DE LA TOMA										
FOTOGRAFÍA DONDE SE PUEDE OBSERVAR LOS DAÑOS DEL VEHÍCULO #1 TRACTOCAMIÓN PARTE ANTERIOR IZQUIERDA.

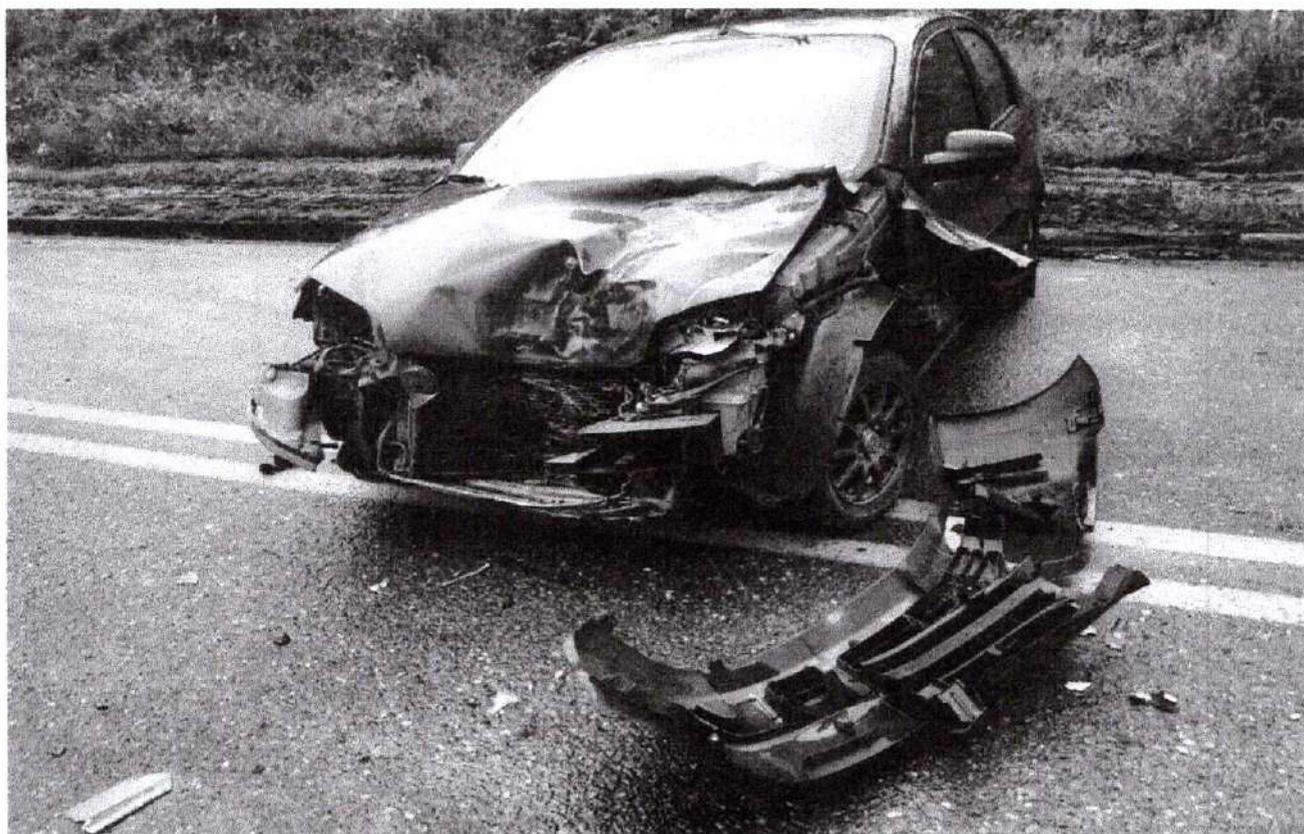
FOTOGRAFIA No. 7

COORDENADAS		KM 56+000 VIA CONDOTO HACIA QUIBDO			
LUGAR		CELULAR		TIPO	DIGITAL	LENTE	FIJO
CAMARA UTILIZADA		PANORAMICA		RESOLUCIÓN		ISO	
PLANO		ARTIFICIAL		CONDICIÓN CLIMÁTICA		SIN LLUVIA	
ILUMINACIÓN	NATURAL	X	NO	X	FECHA	HORA	
FLASH	SI						
CAMPO	ABIERTO	X	CERRADO	MIXTO	TOMA No.	1	
DESCRIPCIÓN DE LA TOMA							
FOTOGRAFÍA DONDE SE PUEDE OBSERVAR LOS DAÑOS CON DESPRENDIMIENTO DE PARTES DEL VEHÍCULO #2 EN SU PARTE ANTERIOR Y LA POSICIÓN FINAL.
