CERTIFICADO VALORACION COTIZACIÓN

Por medio de la presente certificamos que cotización realizada para el vehículo de placas HYN856 bajo condición de colisión trasera, se basó en valoración y desarme de parte afectada donde se evidencian las piezas relacionadas en las mismas para sustitución, adicional mano de obra de renovación de estas, piezas de reparación y pintura de la misma.

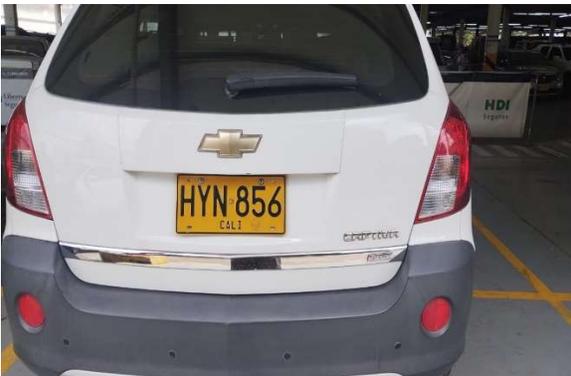
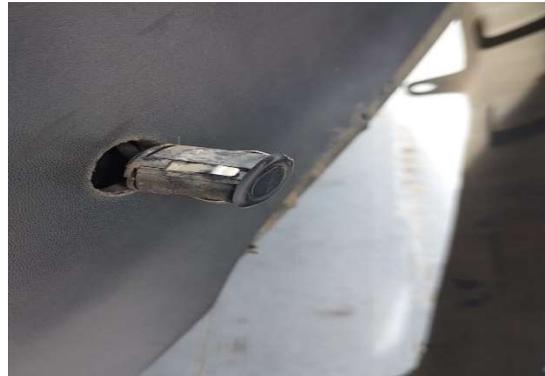
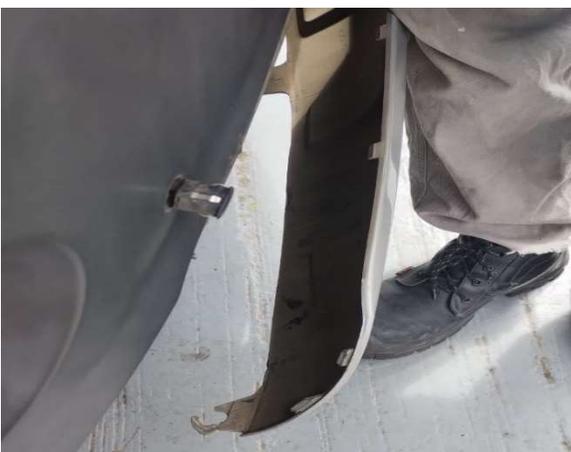
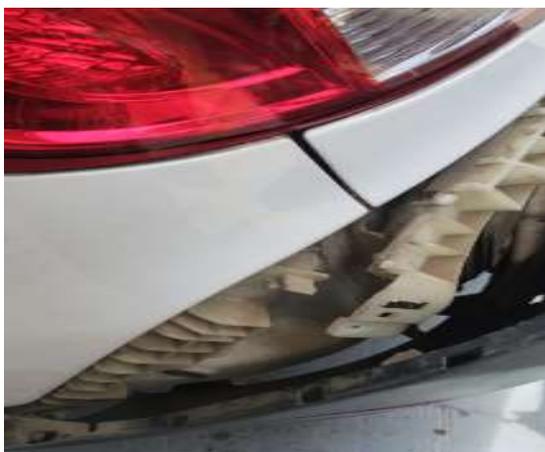
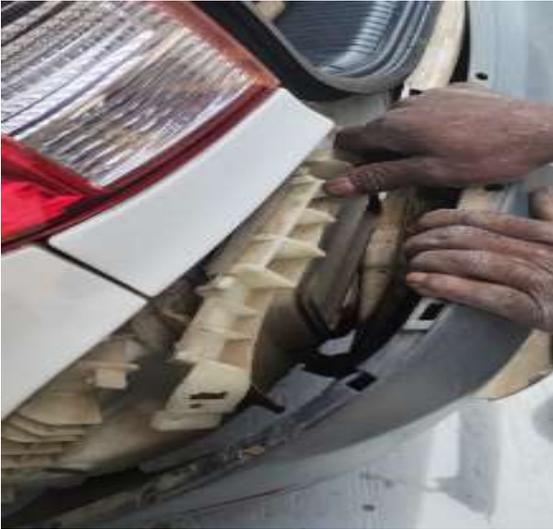
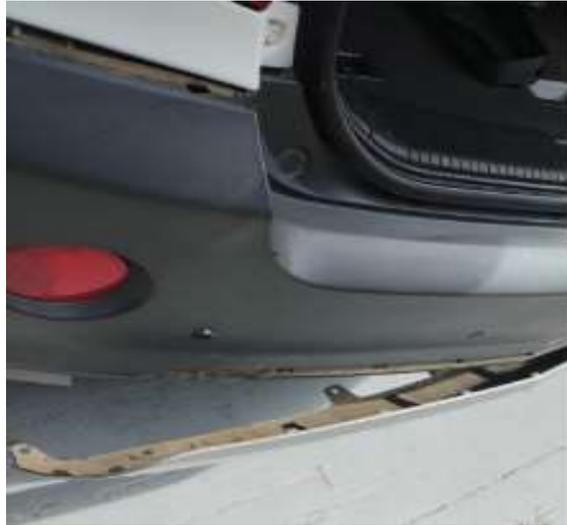
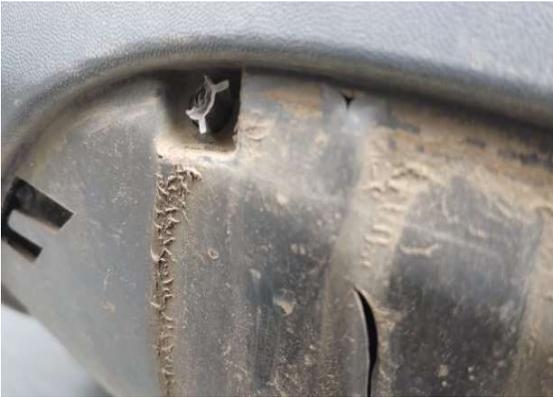
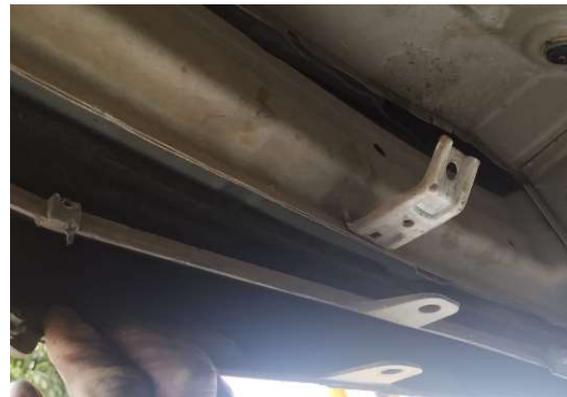
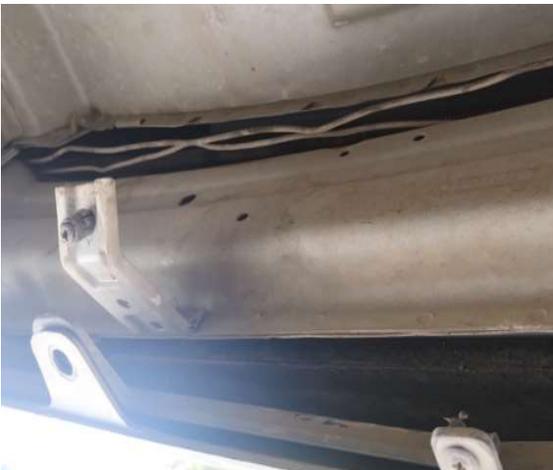
Bocel bomper inferior y guias partidas
Guía bomper izquierda con pin partido (asegura bomper)
Sensores traseros no funcionan afectado por colisión
Absorbedor bomper deforme por colisión
Lente partido
