FONDO MIXTO DE ETNOCULTURA Y DESARROLLO SOCIAL - FONPACÍFICO NIT. 901.039.684-5	Código: 120.26.1
		Versión: 1
	INFORME DE SUPERVISIÓN	Fecha de Aprobación 01/04/2021 Página 1 de 15

INFORME DE SUPERVISIÓN N°1
PERIODO: 13/12/2023 A 11/03/2024

PROYECTO:
CONSTRUCCIÓN DE VIVIENDA PARA LA POBLACIÓN DEL
MUNICIPIO DE PUEBLO RICO
CÓD. BPIN

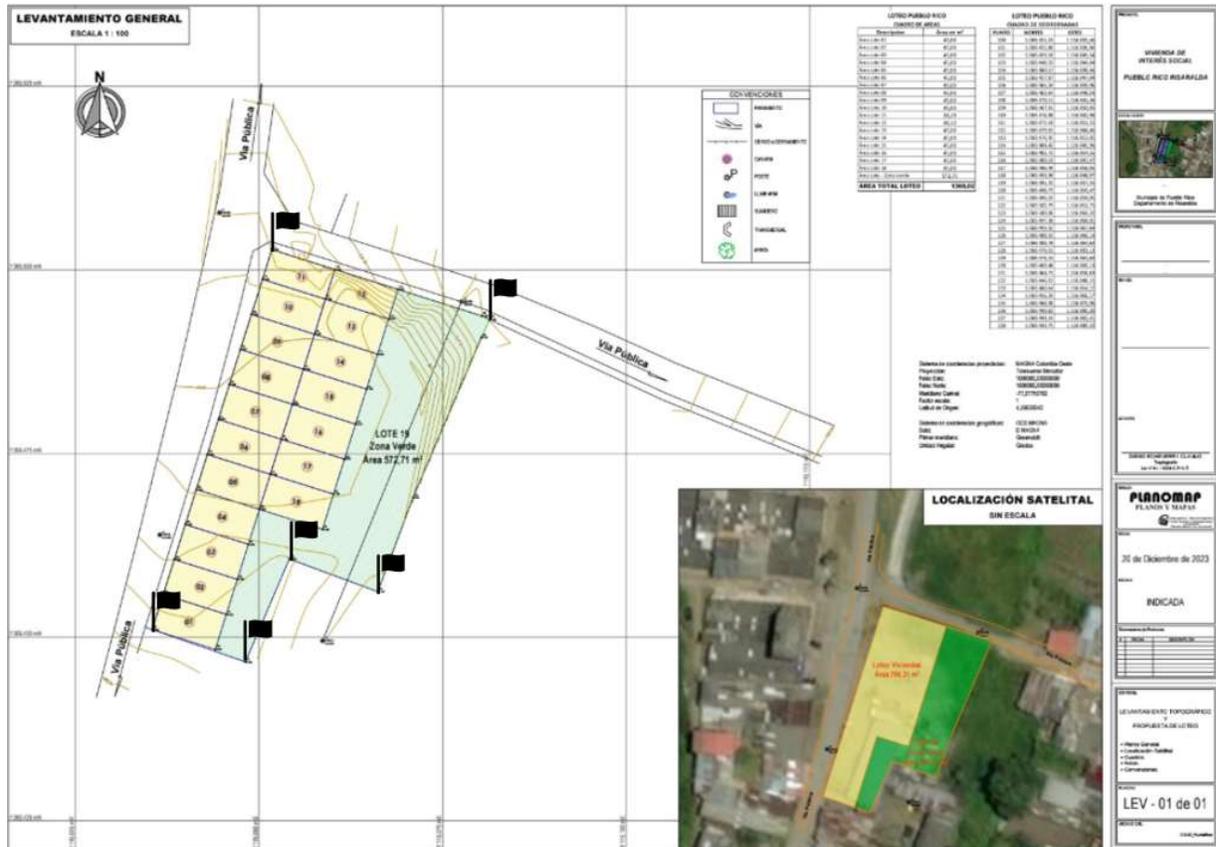
En la imagen que se adjunta a continuación, las banderas de color negro representan los puntos o vértices del polígono que delimitan el área de intervención, los cuales, como se dijo anteriormente, no están amarrados a las coordenadas del documento soporte (certificado de tradición) emitido por el IGAC.

Lo anterior, es demasiado grave si se considera que, lo realizó el mismo personal del contratista de obra.

Por otro lado, se hizo una implantación errónea de las viviendas en el área del lote destinado a la ejecución del proyecto como se evidencia en la imagen anterior. Cuando se revisó dicho plano (topográfico), que fue entregado por el contratista de obra tardíamente, se evidenció que, las viviendas no cabían y que, en el plano de la implantación no se había conservado las dimensiones de la última vivienda de acuerdo a la dimensión típica (5.00 x 9.00m), incurriendo el responsable de esta actividad en reducir el ancho de la última vivienda para poder mostrar que, todas las viviendas cabían en el lote, lo cual, no debió haberse hecho, puesto que, se acomodaron al espacio que les marcaba el levantamiento (el cual era erróneo).

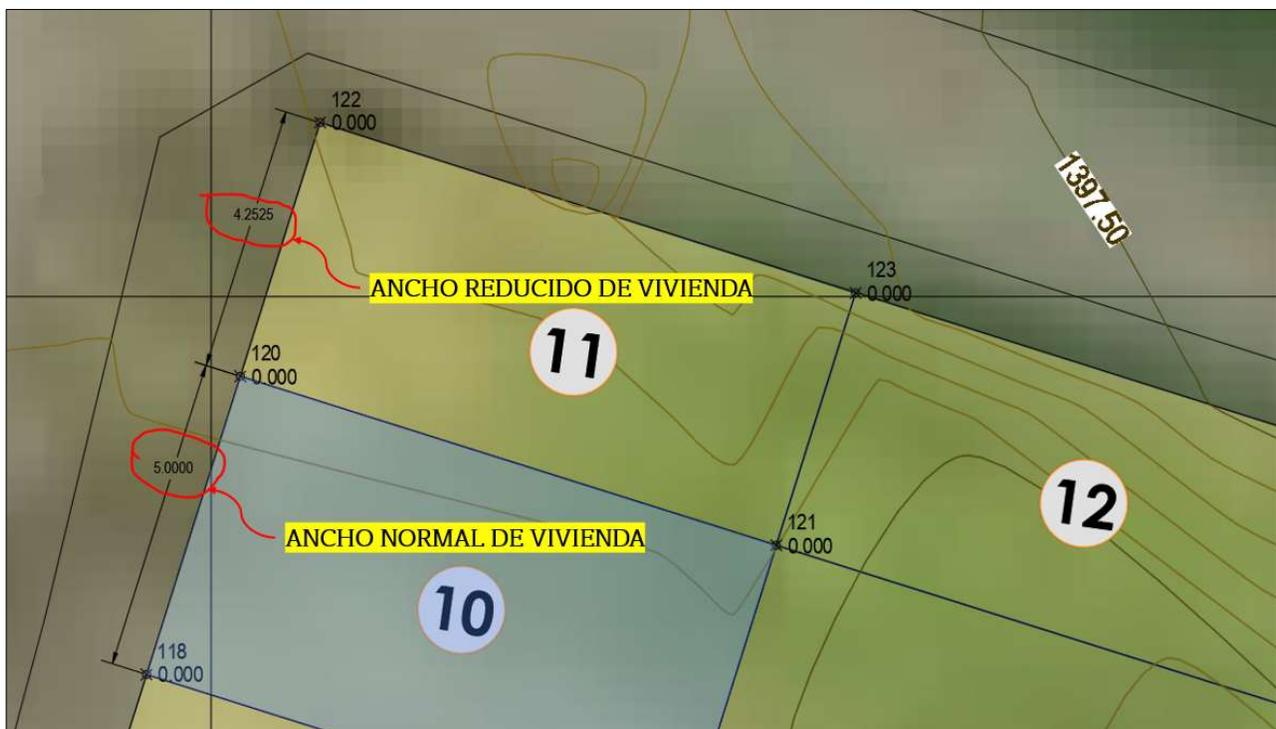
El contratista nunca realizó la notificación de esta falencia, ni tampoco el contratista de obra hizo conocida a la supervisión de esto, para que, FONPACÍFICO hubiese hecho la respectiva notificación al municipio de Pueblo Rico (Risaralda) y que ellos se hayan hecho responsables de entregar el levantamiento topográfico detallado del lote donde se especificaran y se detallara georreferencialmente las coordenadas de los vértices y los linderos que realmente, correspondían al predio del municipio, de acuerdo a lo citado en el Certificado de Tradición. Véase la imagen siguiente.

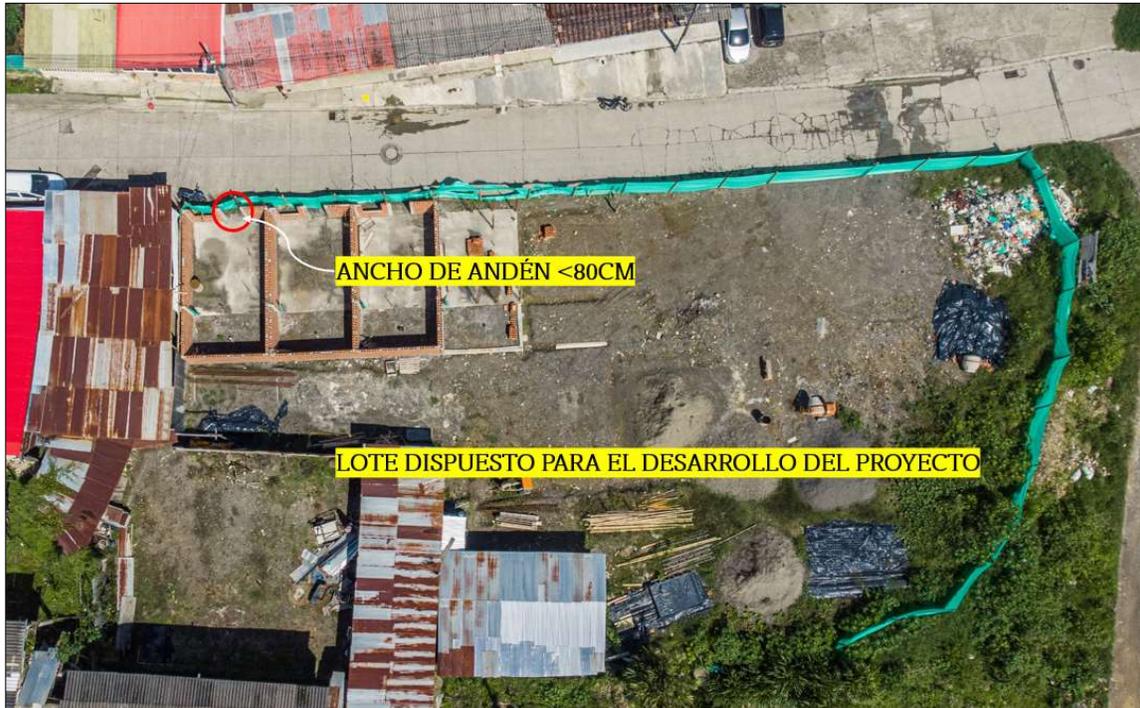
Adicionalmente, se evidencia que, el replanteo realizado no respetó separaciones mínimas para andenes, teniendo anchos menores o iguales (\leq) a 80 centímetros, lo cual representa un riesgo para los peatones e impedimento de libre y segura movilización para personas con movilidad reducida.

La siguiente imagen aérea tomada por personal de FONPACÍFICO, evidencia la cercanía de las viviendas que se empezaron a realizar, con el bordillo que delimita la vía.

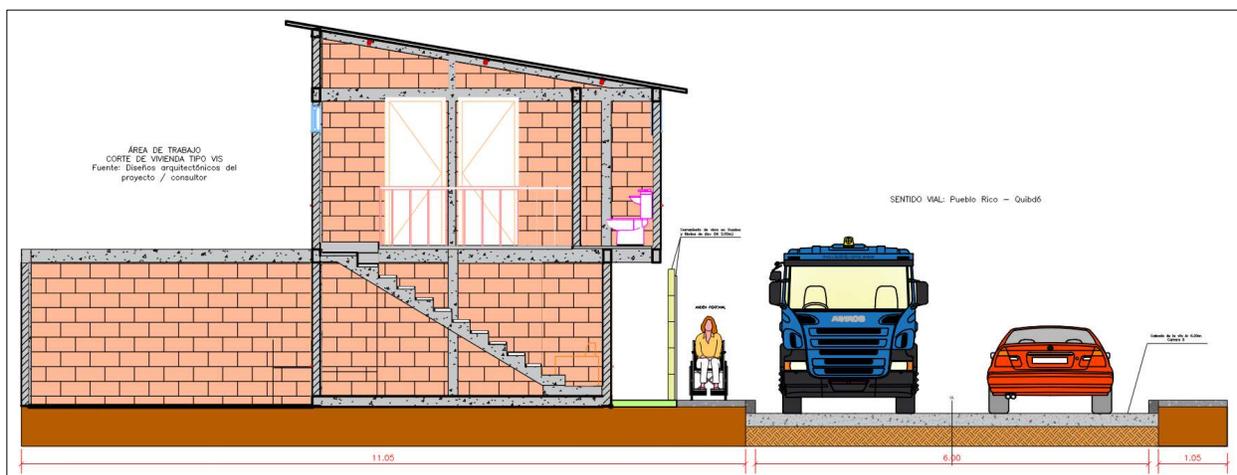
De igual manera, en el plano detalle de la sección vial del PMT, se refleja o se proyecta que se debía tener en cuenta los retiros, para garantizar el paso seguro de los peatones y personas con movilidad reducida, lo cual fue omitido absolutamente. Se recalca que, este plano es esquemático, ya que, su función es representar la obra en concurso con los agentes viales, más no sirve de guía constructiva, puesto que ello corresponde a los diseños topográficos, urbanísticos, estructurales, arquitectónicos e hidrosanitarios, etc.

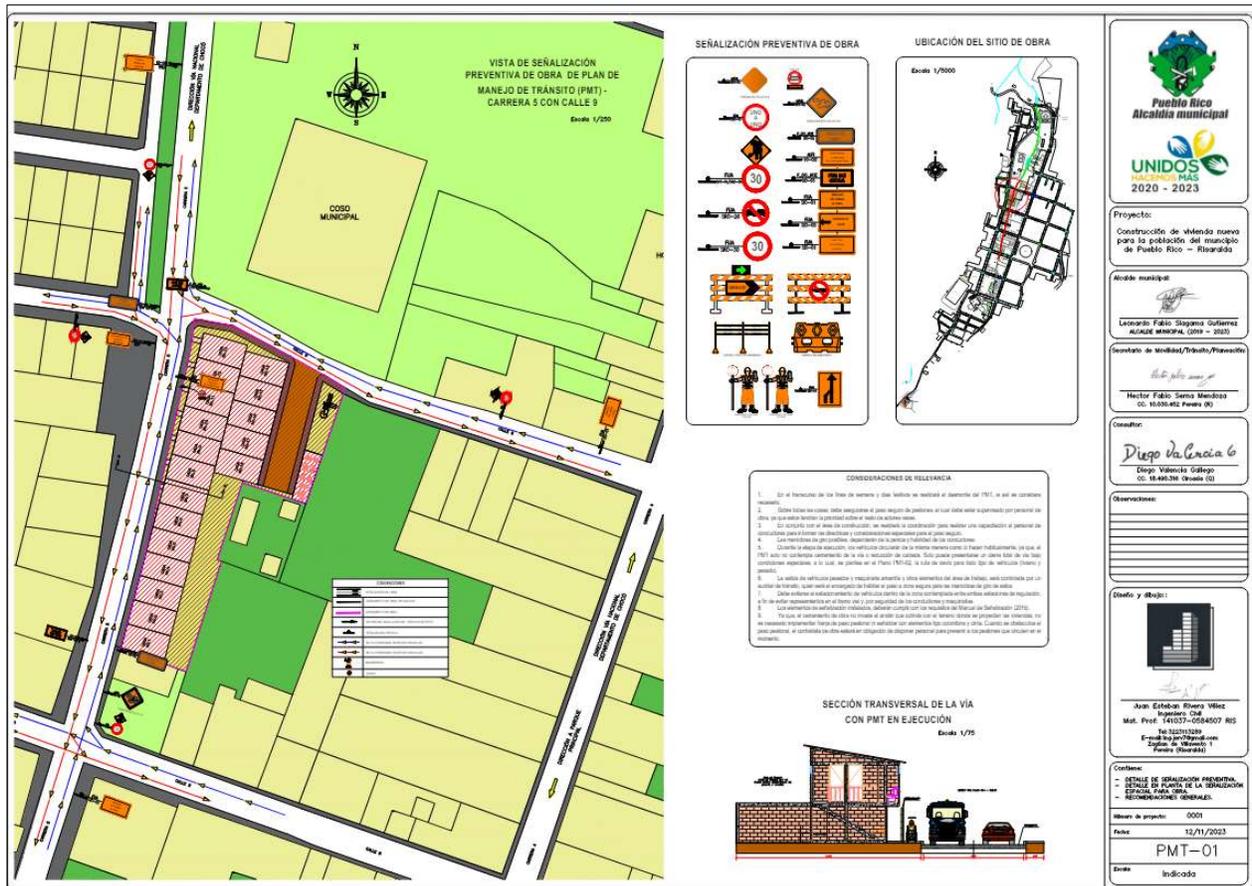
Se tiene igualmente que, el contratista de obra ha incumplido con actividades como la correcta implementación del Plan de Manejo de Tránsito (PMT), lo cual, es una actividad reconocida económicamente y que, no se implementó de acuerdo a lo estipulado en los planos ni el presupuesto y, después de tres (3) meses, no se hizo un llamado de atención a una solicitud de una correcta implementación. Cabe resaltar que, como supervisión, se le sugirió varias veces al contratista que cumpliera con el PMT, a fin de garantizar la seguridad de los actores viales y peatones que demandan el uso de las vías colindantes al predio intervenido, pero, no lo hicieron de forma efectiva.

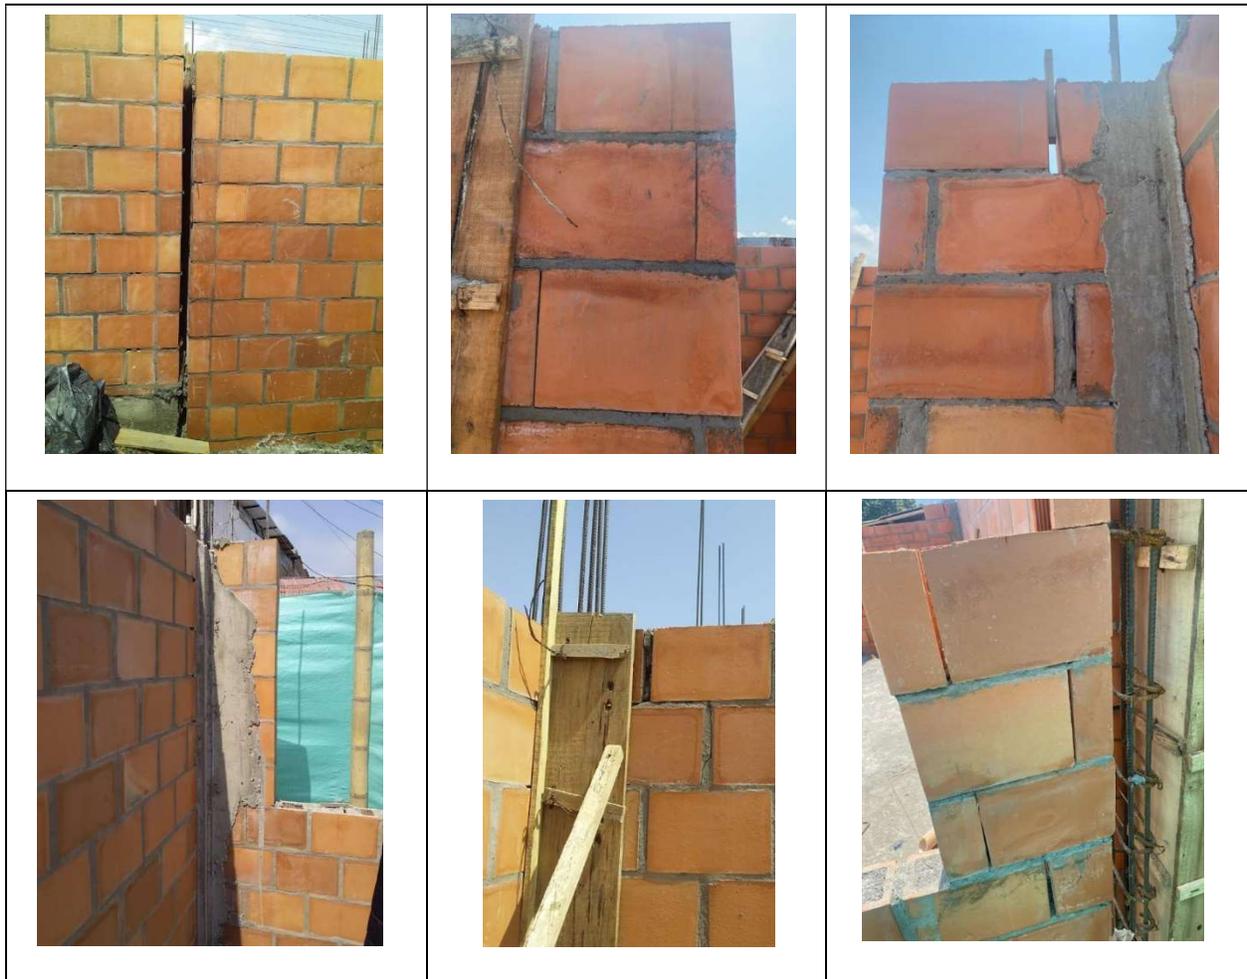
En las siguientes fotografías, se evidencian las falencias constructivas.

La falencia más grande que se evidenció, corresponde al cambio del diseño estructural de la vivienda tipo, el cual, fue una acción en la que el contratista de obra incurrió. Los diseños estructurales claramente dicen que, el sistema estructural de la vivienda es **MAMPOSTERÍA CONFINADA**, lo cual, no es representado por lo realizado en la obra, pues el contratista estaba ejecutando las viviendas con un sistema estructural denominado **MAMPOSTERÍA ESTRUCTURAL**, que, es totalmente diferente a los especificado en el diseño estructural de la vivienda tipo.

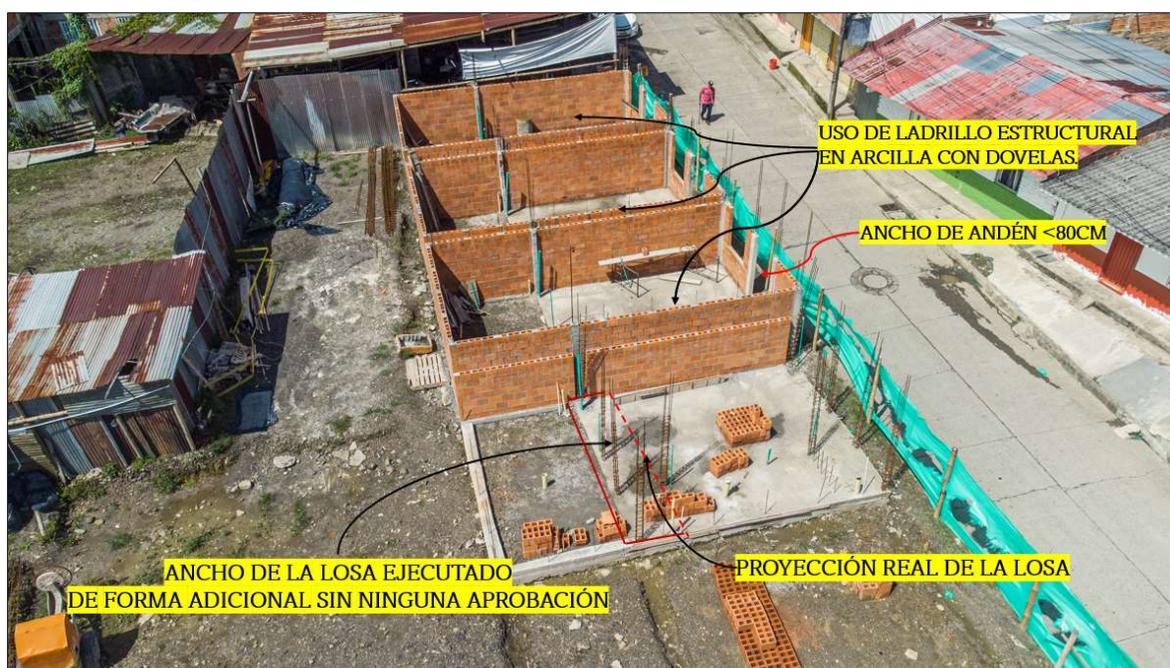
Adicional a lo anterior, el contratista de obra decidió ampliar el área de placa de cimentación, cuando los planos mostraban otra cosa.

También, según la geotecnia y el diseño estructural, debía contemplarse un mejoramiento del suelo con material importado, lo cual, no se hizo, lo que supone que las estructuras hechas hasta la fecha de la suspensión, no están soportadas y no hay una garantía técnica que respalde su estabilidad.

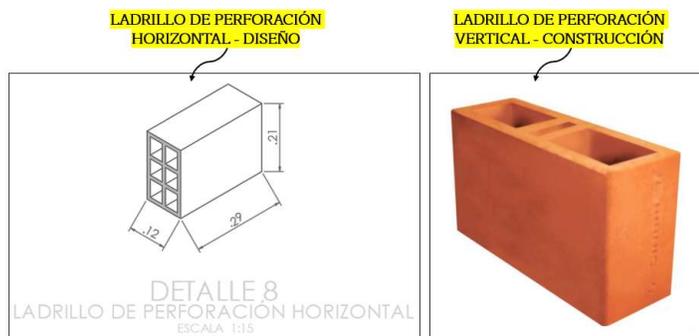
- a) Se hayan levantado muros con ladrillos estructurales de arcilla, cuando eran ladrillos tipo farol liso.

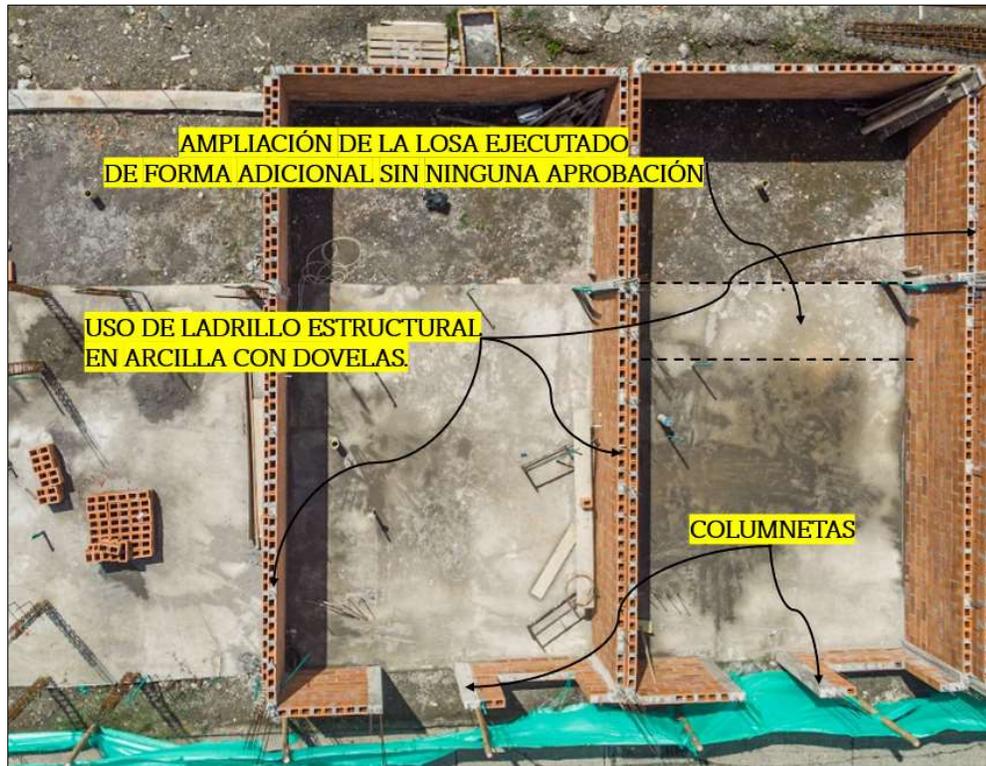
- b) Se hayan fundido varias “dovelas” como refuerzo, pero, claramente el diseño especificaba que fueran columnetas de confinamiento. En la obra se proyectaron algunas columnetas, pero, el diseño estructural no especificaba sistemas combinados, sino, uno solo que es **MAMPOSTERÍA CONFINADA**.
