ÁLBUM

FOTOGRAFICO

VEHÍCULO

JNY – 060

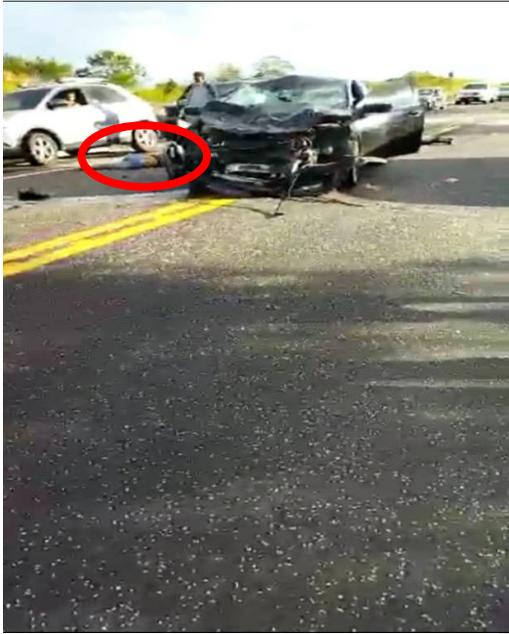
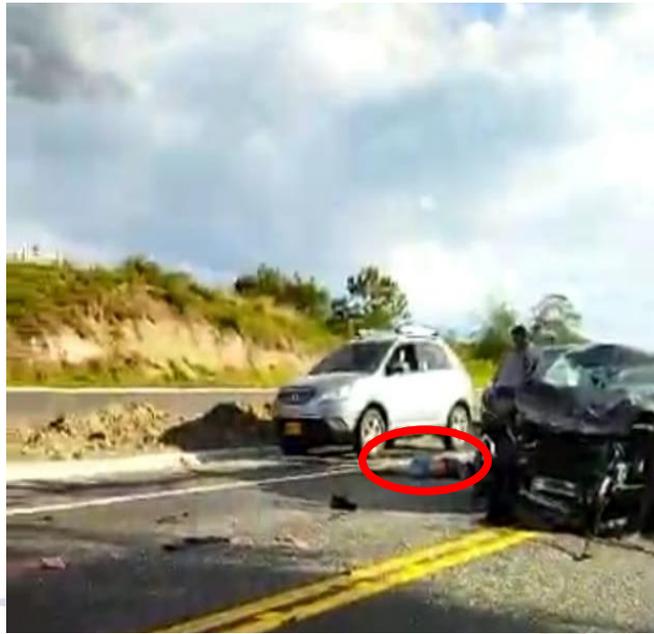
FOTOGRAFÍA DE PLANO N° 01 y 02: Estas imágenes se obtuvieron mediante labores investigativas, en las cuales podemos observar la posición final del vehículo asegurado de placas JNY – 060 y el lugar dónde quedó la señora DIANA RAMÍREZ MOZAMBITE fallecida.

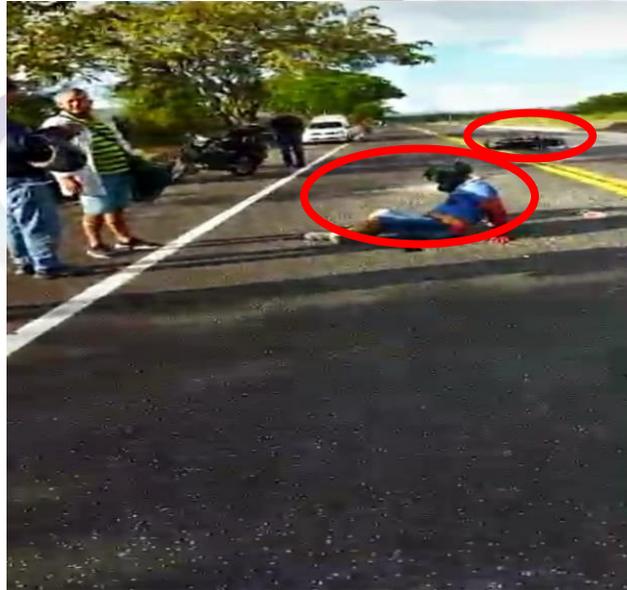
FOTOGRAFÍA DE PLANO N° 03: Esta imagen se obtuvo mediante labores investigativas en la cual se puede observar la posición final de un vehículo tipo motocicleta tirada en la vía Neiva - Aipe, momentos después del siniestro, de igual manera podemos observar a una persona con casco en el piso.

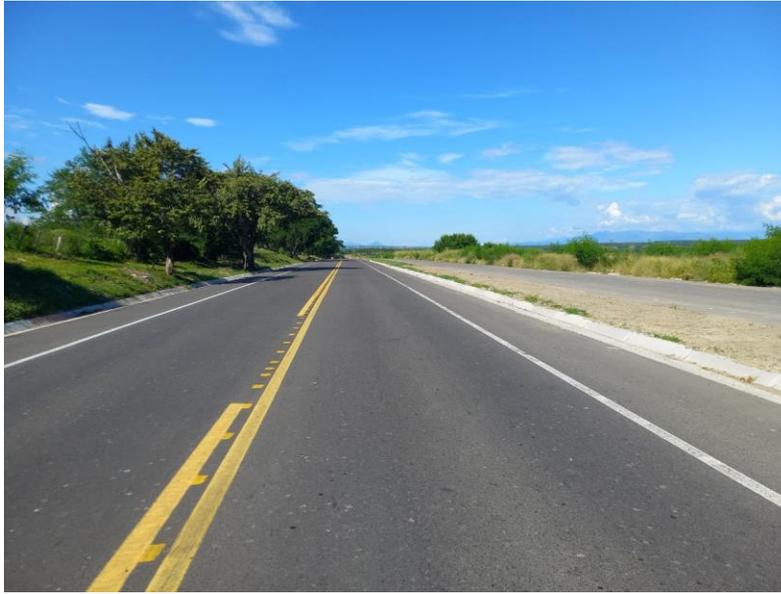
FOTOGRAFÍA DE PLANO N° 05: En esta imagen se puede observar la Vía Neiva – Aipe, Kilómetro 20 + 700 metros, evidenciando que se trata de una zona rural, siendo una vía recta, plana, con berma, doble sentido, una calzada, dos carriles, en asfalto, buen estado, seca, línea central amarilla continua, línea de carril blanca continua, línea de borde blanca, vegetación en ambos costados de la vía, sin vigilancia privada o informal.

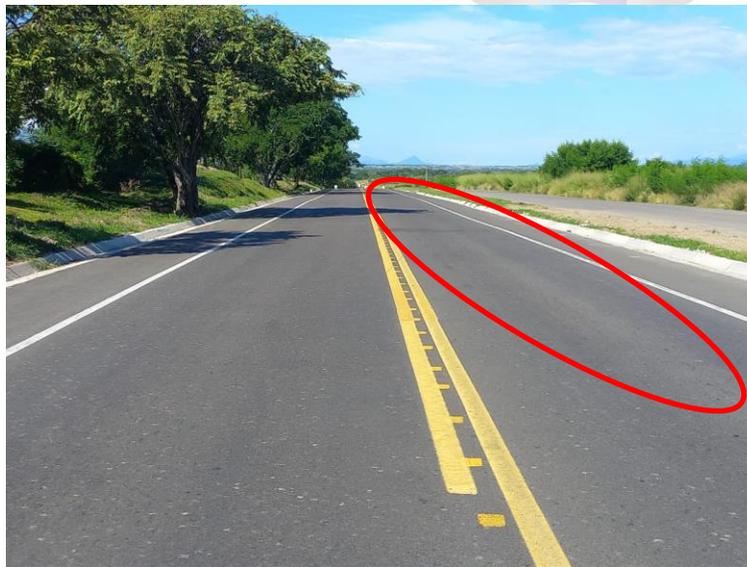
FOTOGRAFÍA DE PLANO N° 06: En esta imagen se puede observar la Vía Neiva – Aipe, Kilómetro 20 + 700 metros, evidenciando en el asfalto, huella de frenado y arrastre a causa del siniestro motivo de reclamación.

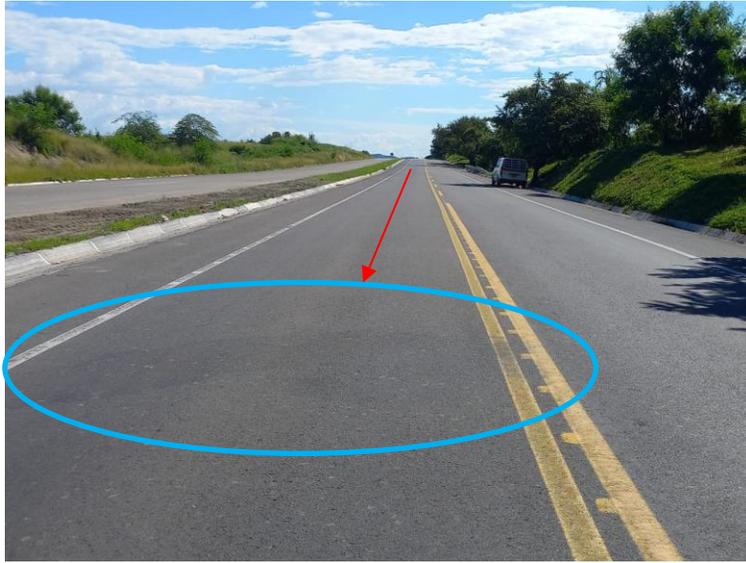
FOTOGRAFÍA DE PLANO N° 07: En esta imagen se puede observar la Vía Neiva – Bogotá, Kilómetro 20 + 700 metros, la flecha de color rojo nos indica la trayectoria que llevaba el vehículo asegurado, el círculo de color azul nos señala la mancha de lago emético, lugar de la posición final de la motocicleta involucrada.

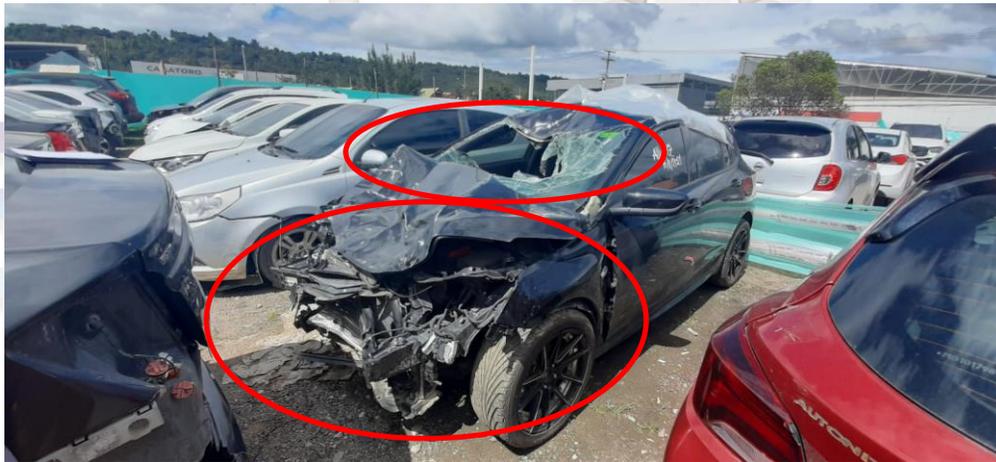
FOTOGRAFÍA DE PLANO N° 08: En esta imagen se puede observar el vehículo de placas JNY - 060 al momento de la inspección, evidenciando que presenta hundimiento de la parte frontal, ausencia de las unidades, observando abolladuras y hundimientos en el capot, el bomper delantero no se encuentra, panorámico fragmentado.

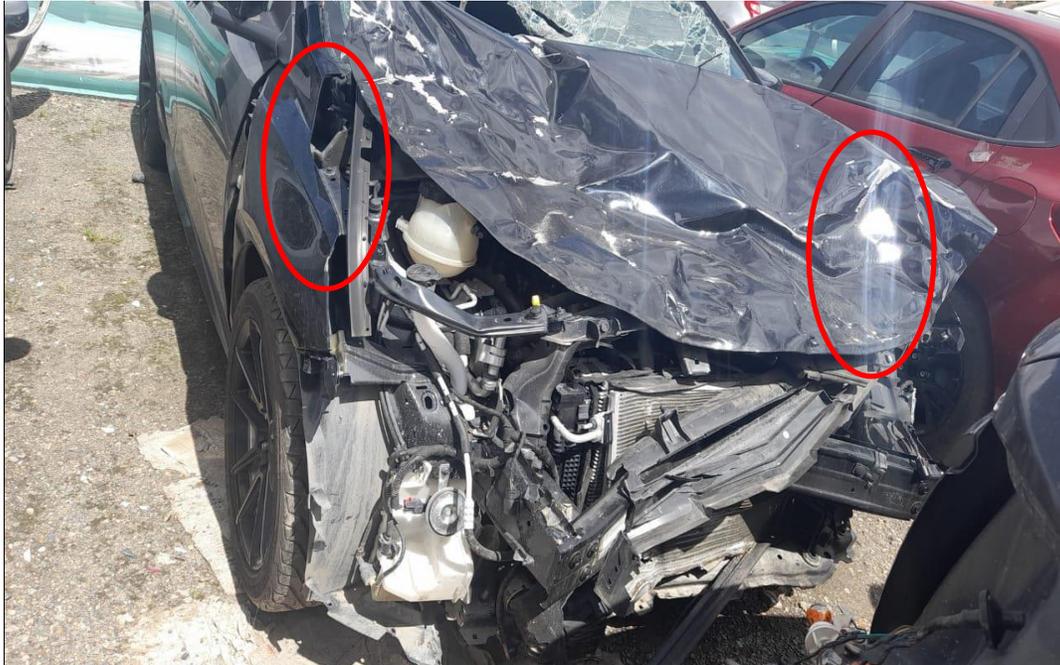
FOTOGRAFÍA DE PLANO N° 09: En esta imagen se puede observar el costado derecho del vehículo de placas JNY – 060, evidenciando que presenta hundimientos abolladuras en el capot, guarda barro, parte frontal, presenta ausencia del bomper delantero.

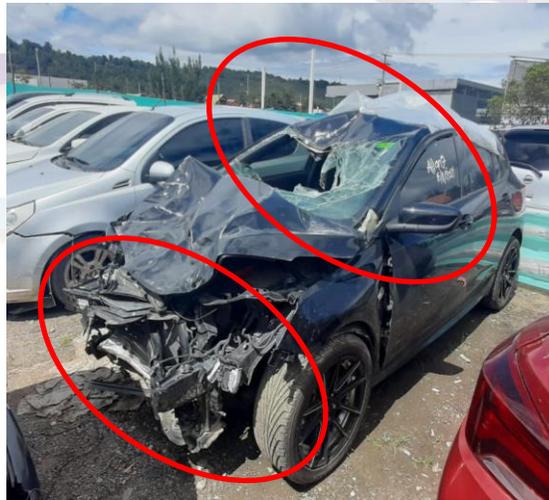
FOTOGRAFÍA DE PLANO N° 10: En esta imagen se puede observar el costado delantero izquierdo del vehículo asegurado de placas JNY – 060, evidenciando que presenta abolladuras y hundimientos, presentando ausencia de unidad izquierda, el motor se observa desplazado hacia el fondo del cubículo, el radiador se encuentra pegado al bloque y caja, portal razón no se puede fijar el número de motor.

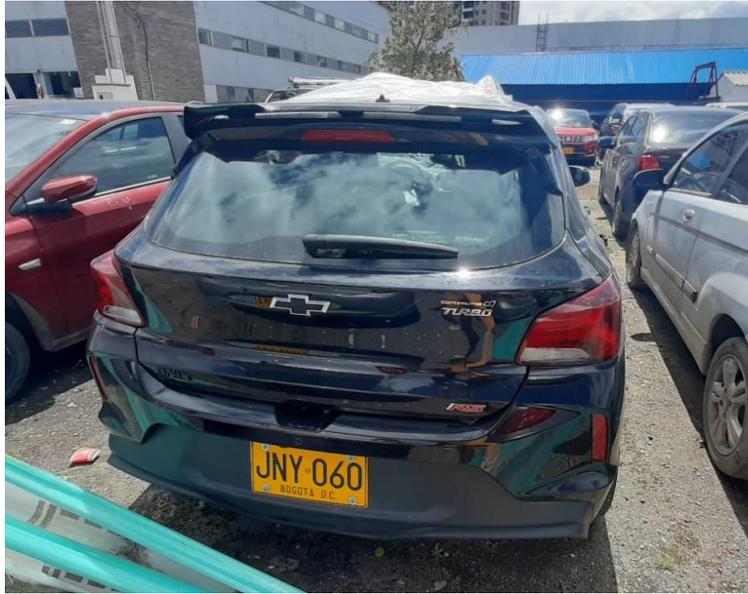
FOTOGRAFÍA DE PLANO N° 11: En esta imagen se puede observar la parte posterior del vehículo asegurado de placas JNY – 060, no presenta daños a causa del siniestro.

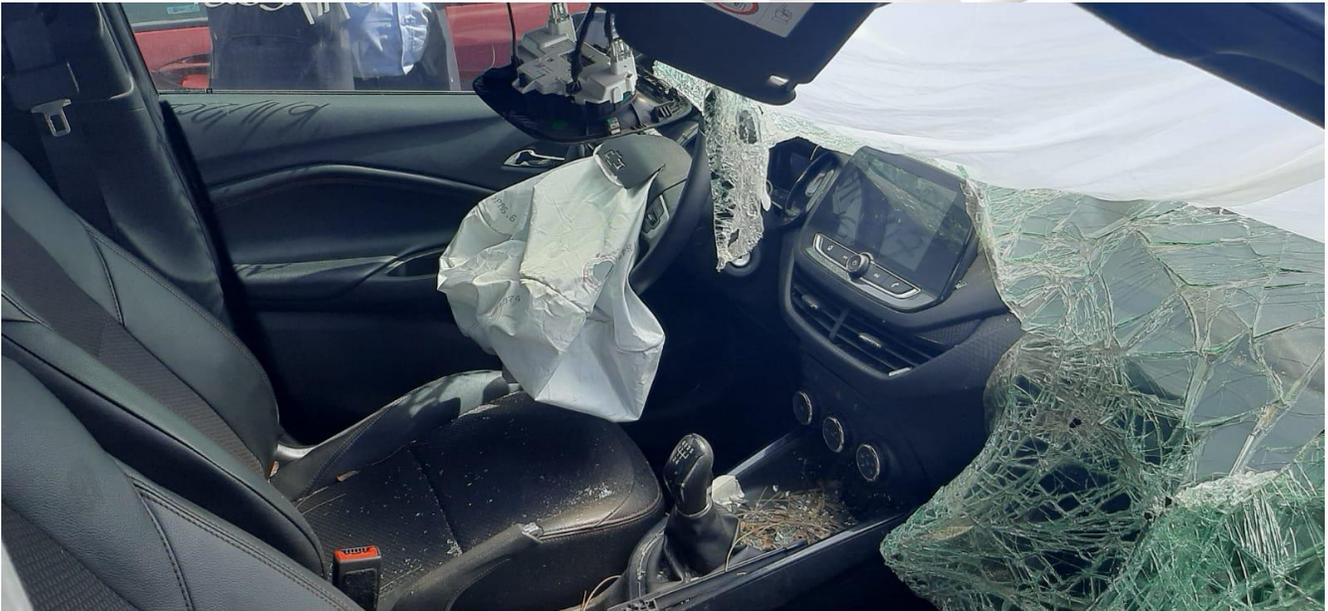
FOTOGRAFÍA DE PLANO N° 12: En esta imagen se puede observar la parte interna del vehículo asegurado de placas JNY – 060, evidenciando los airbags activados.

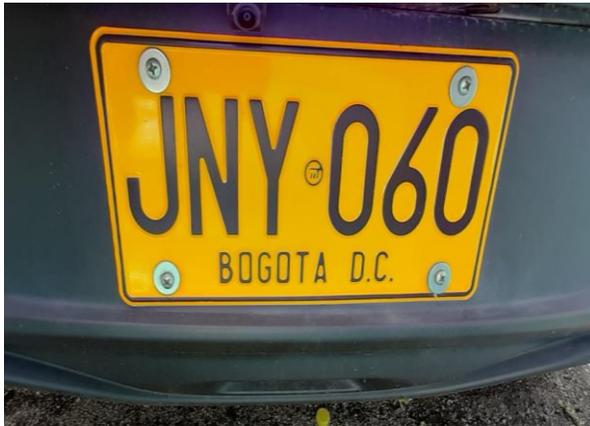
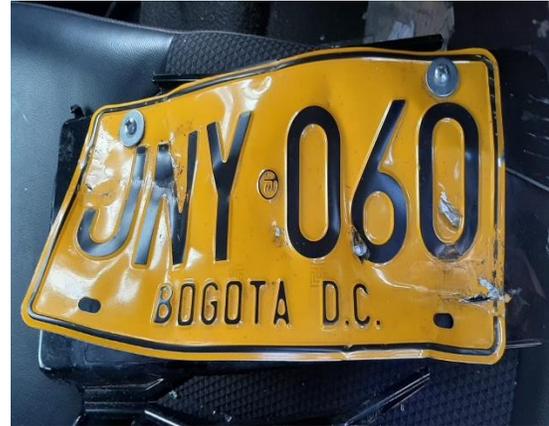
FOTOGRAFÍA DE PLANO N° 13 y 14: En estas imágenes se pueden observar las placas únicas reflectivas con los guarismos JNY – 060, las cuales conservan su diseño, forma, textura, color y morfología, la placa delantera se observa doblada por el impacto con la motocicleta (RC).

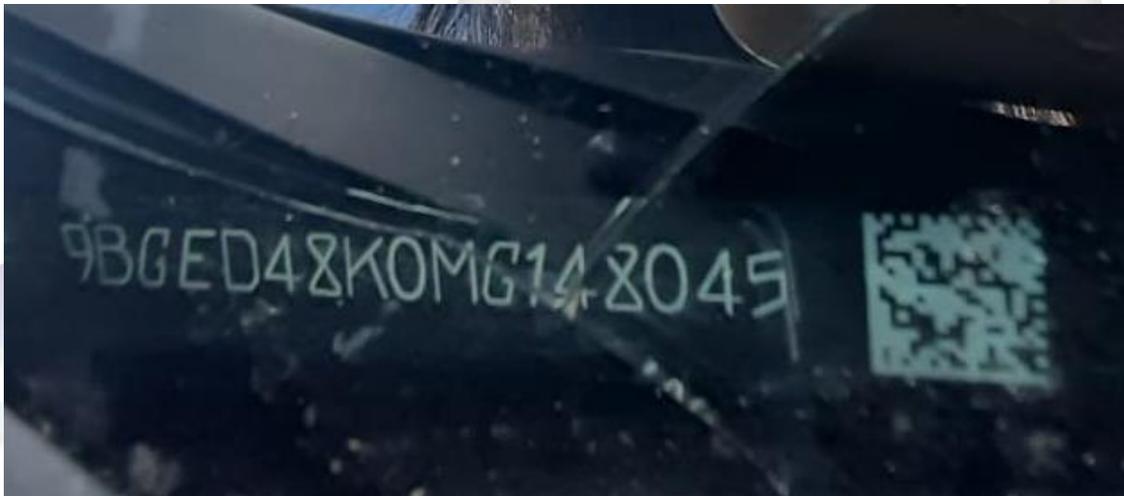
FOTOGRAFÍA DE PLANO N° 15: En esta imagen se puede observar el VIN N° 9BGED48K0MG148045, adherida en la parte baja del panorámico delantero, costado izquierdo frente al conductor.

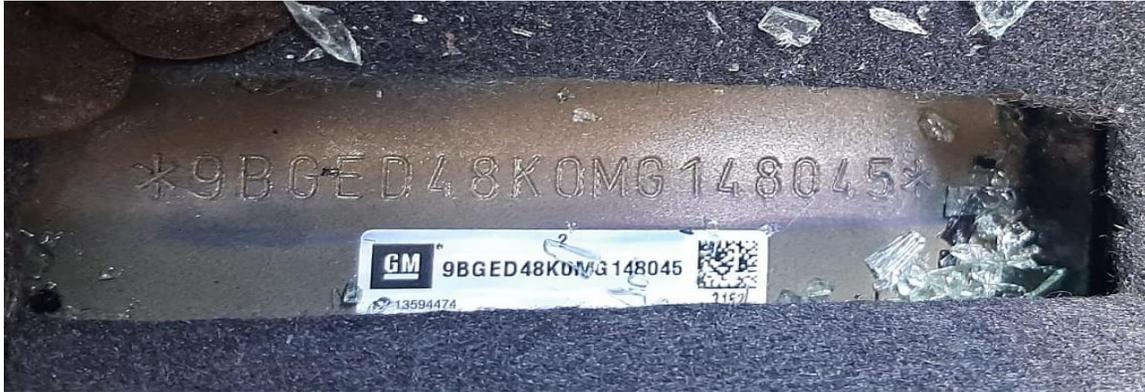
FOTOGRAFÍA DE PLANO N° 16: En esta imagen se puede observar el número de chasis 9BGED48K0MG148045, grabado en superficie virgen y un stiker, los cuales se encuentran ubicados en la parte baja delantera de la silla del copiloto, costado derecho.
