INFORME TÉCNICO - PERICIAL DE RECONSTRUCCIÓN FORENSE DE ACCIDENTE DE TRÁNSITO R. A. T[®] 2

VEHÍCULO No. 1: BUS, HINO FC9JKSZ, modelo 2013, color GRIS VERDE NARANJA, placa TLX-824.

VEHÍCULO No. 2: TRICICLO DE CARGA, color VERDE NEGRO.

INFORME No. 220232106

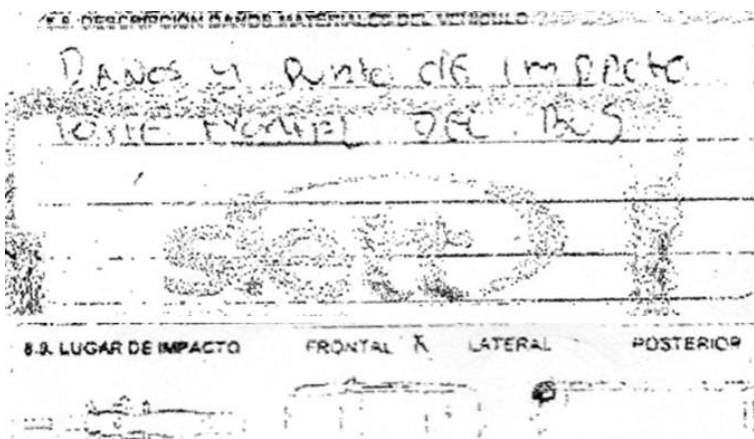
Imagen No.6: Se observa el diagrama del informe de la autoridad, donde hacen referencia a la zona de daños y descripción de los mismos “daños y punto de impacto parte frontal del bus”.

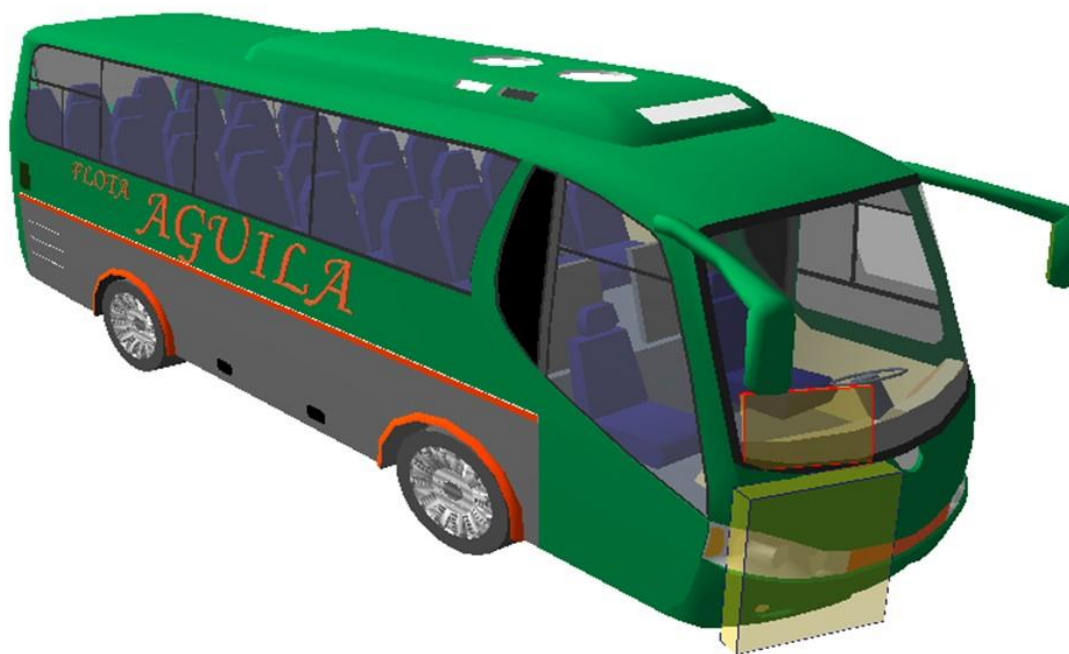
Imagen No.7: Basada en los reportes se resalta la zona de daños y evidencias en el rodante, se observa abolladuras entre la persiana y paragolpes anterior, costado derecho, se referencia una polifragmentación parcial del vidrio panorámico anterior.

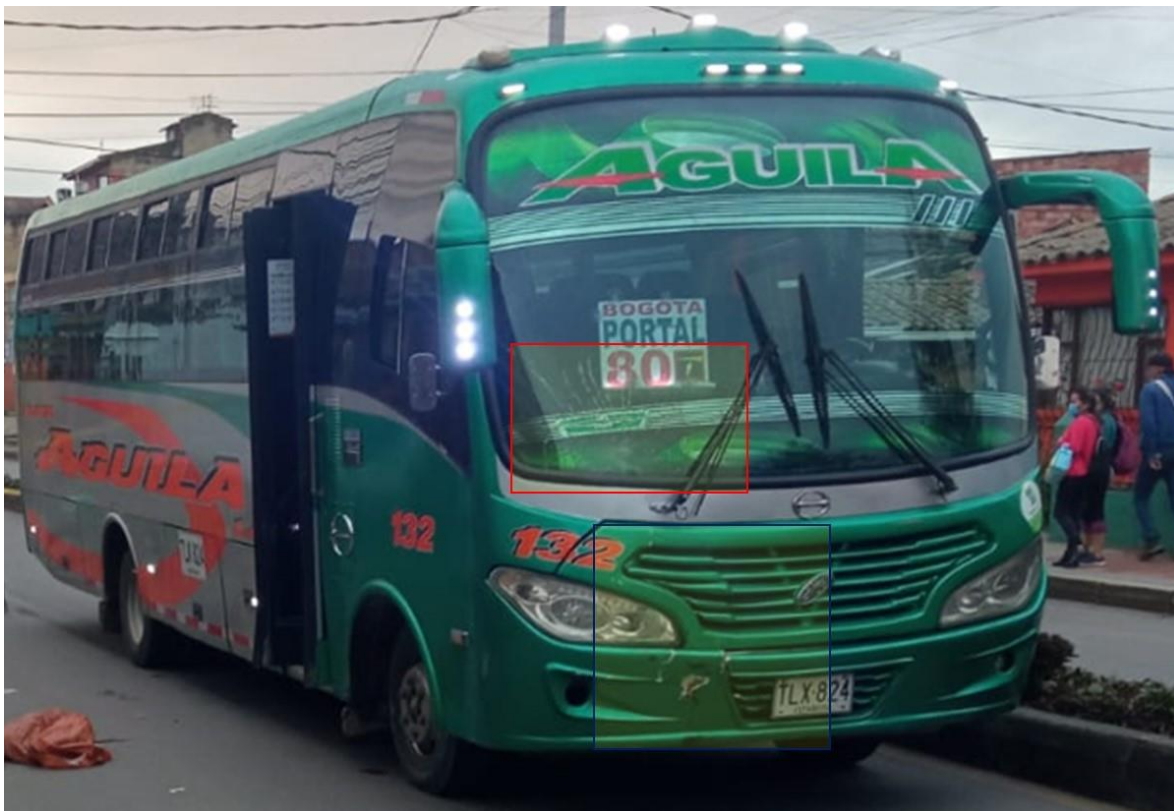
Imagen No.8: Se observa los daños presentes en el automotor, producto del accidente de tránsito.

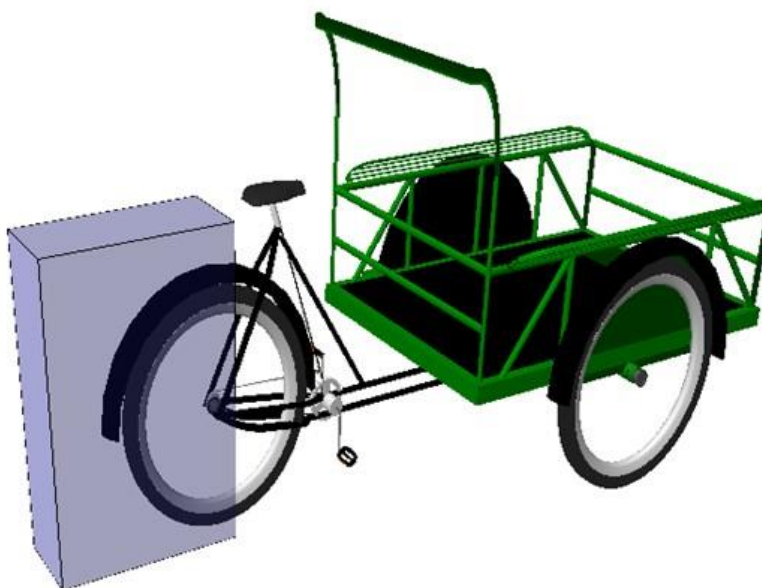
Imagen No.11: Basada en los reportes se resalta la zona de daños y evidencias en el rodante, con fines de ampliar este numeral es importante contar con una experticia técnica, que permita identificar algún otro daño no perceptible por medio de fotografías, así mismo, sistemas de funcionamiento.

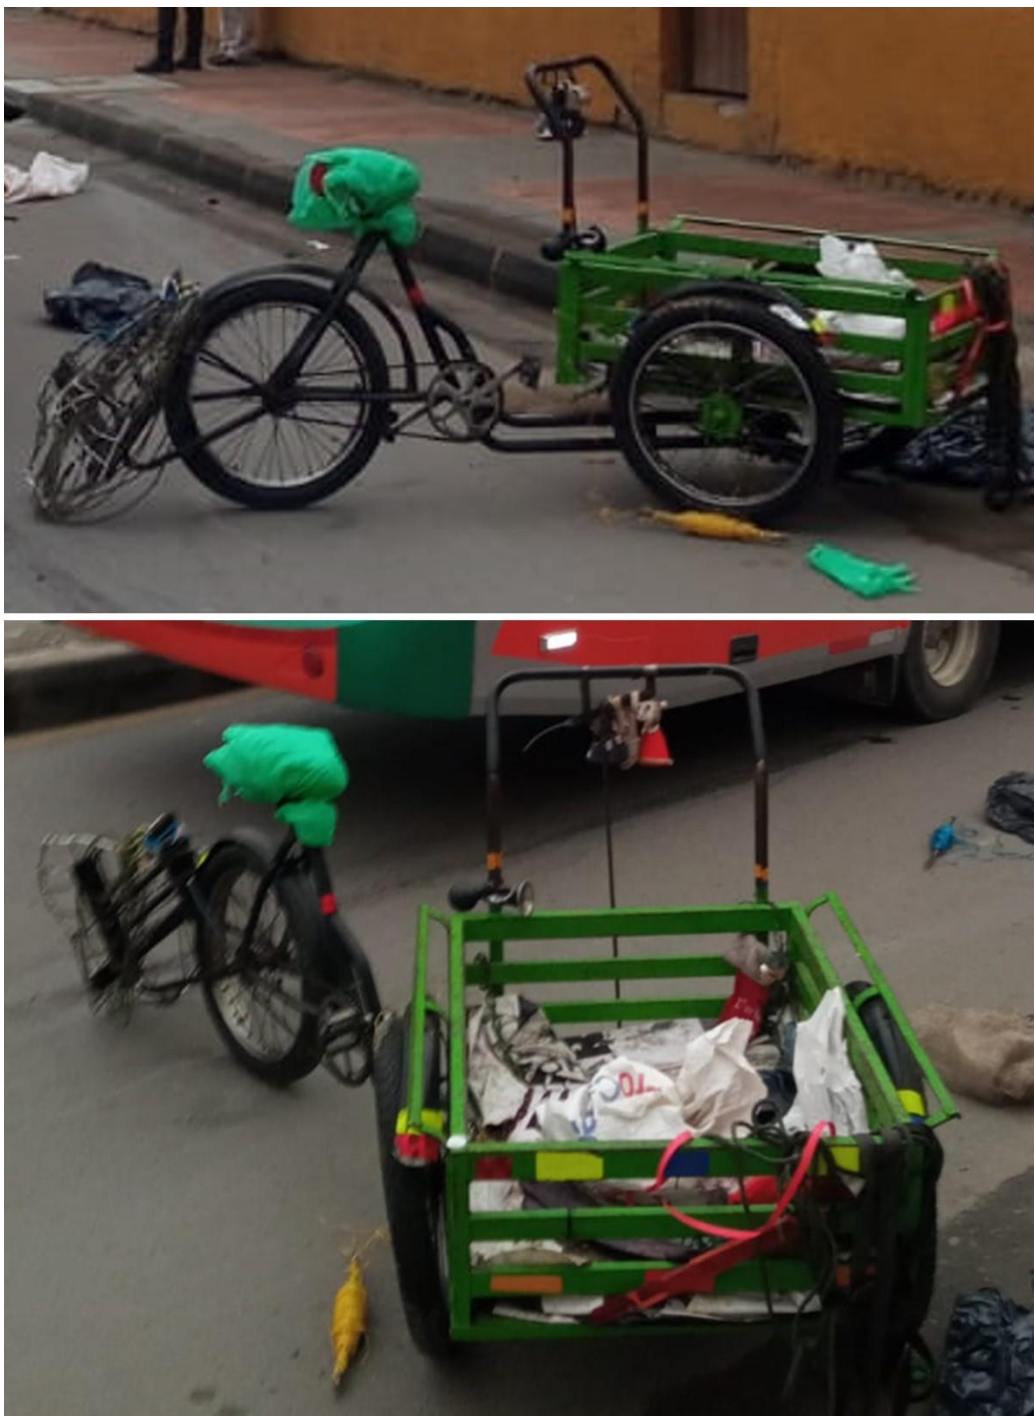
Imagen No.12: Se observa los daños presentes en el rodante, producto del accidente de tránsito.

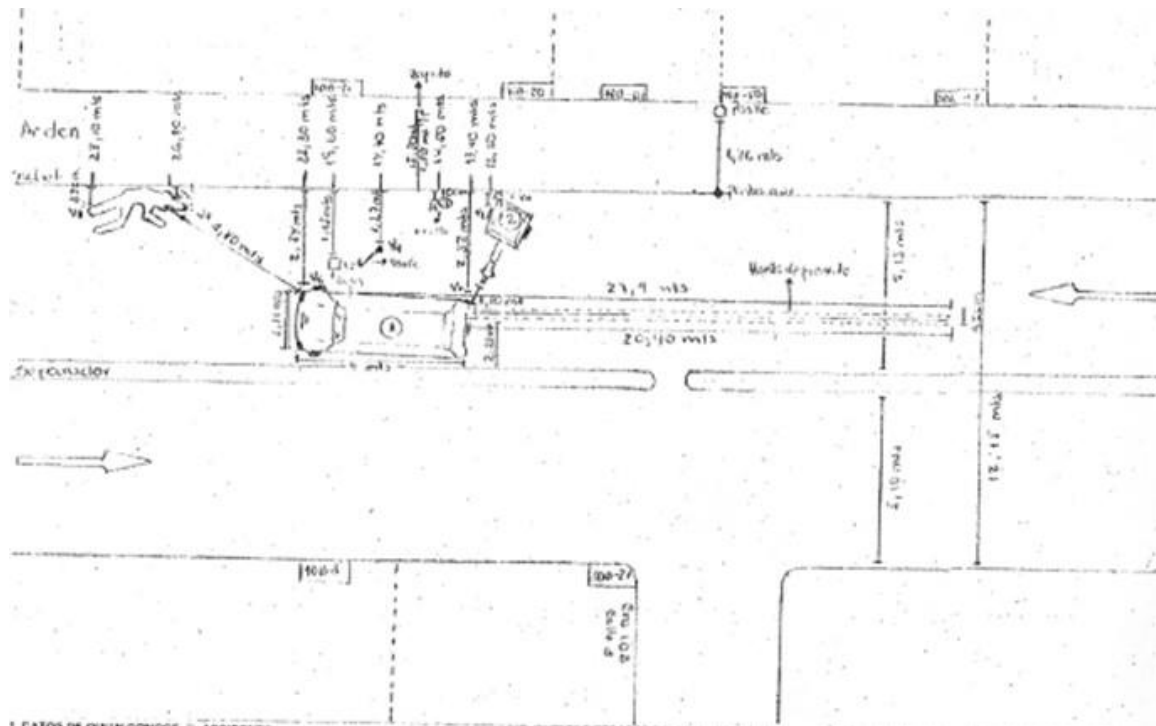
- Morfología general de la vía.
- Punto de referencia, poste de energía.
- Bus, triciclo en posición final.
- Huella de frenada de 27,9 m y una huella de la misma característica de: 20,9m.
- Occiso de sexo femenino.
- Zona de vestigios (varilla, gorra, lona, zapato).
- Convenciones y tabla de medidas.

Imagen No.13: Se muestra el bosquejo del accidente realizado por la autoridad de tránsito.

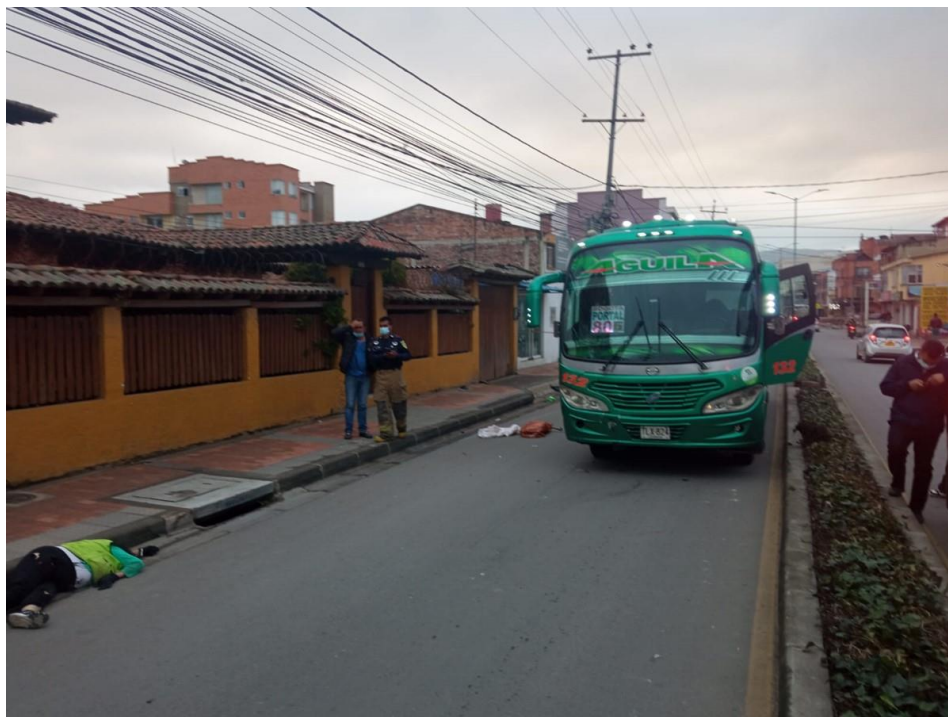
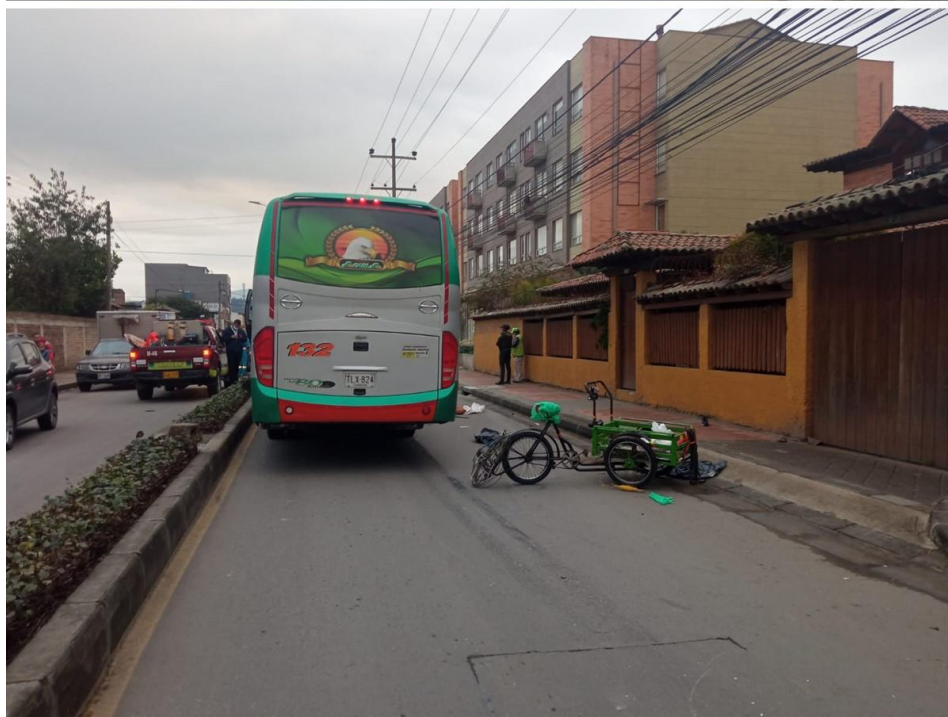
Fotografías No. 6 y No. 7: Se observa la posición final de los vehículos involucrados, así mismo la posición del occiso.

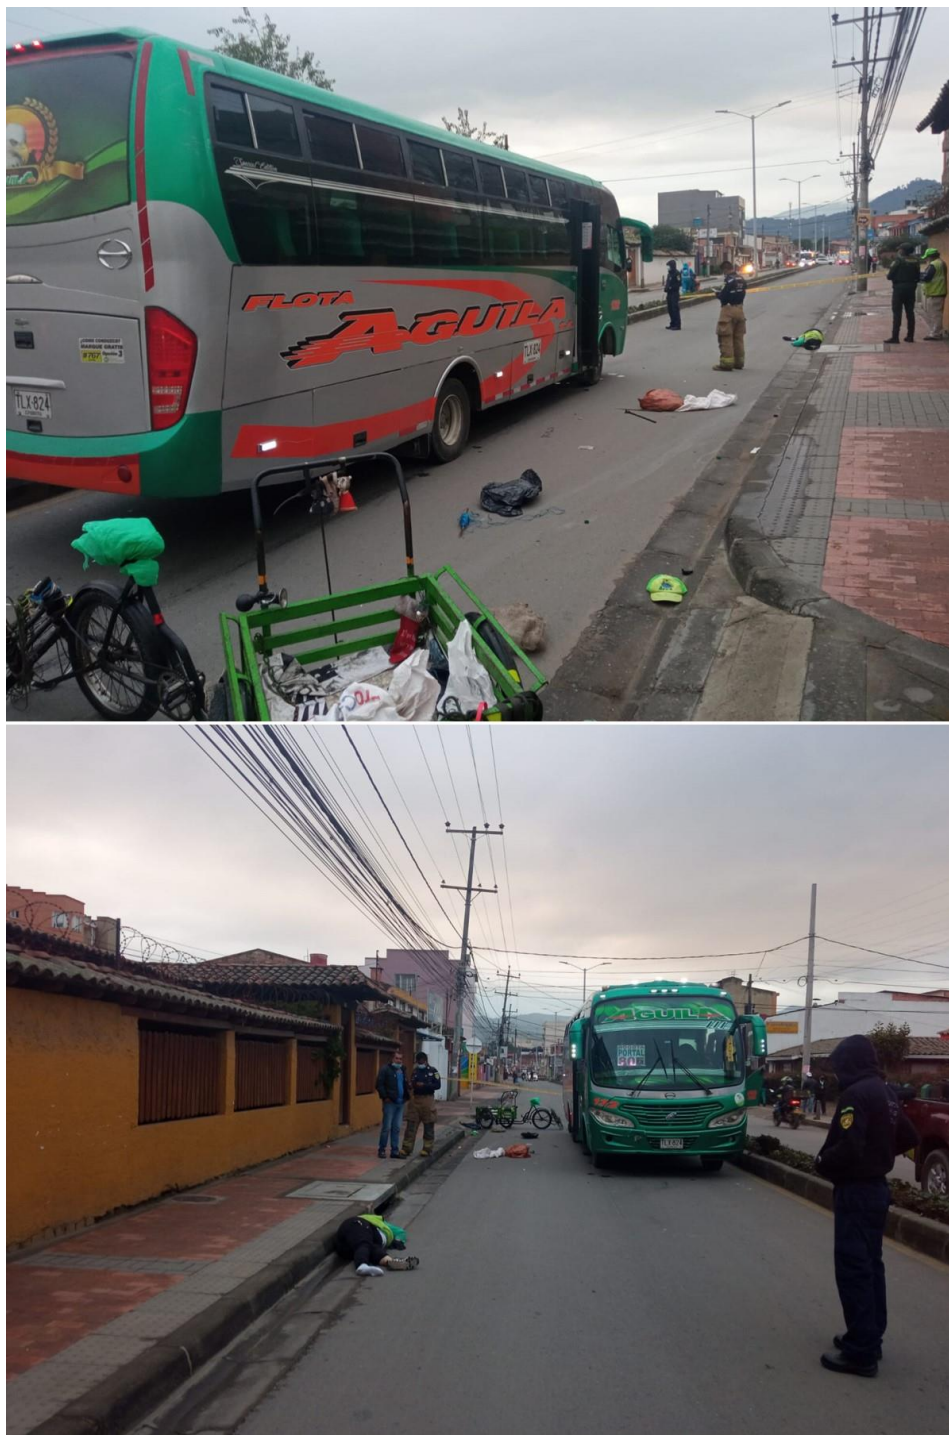
Fotografías No. 8 y No. 9: Como complemento a las anteriores, se observa la posición final de los vehículos involucrados, así mismo la posición del occiso.

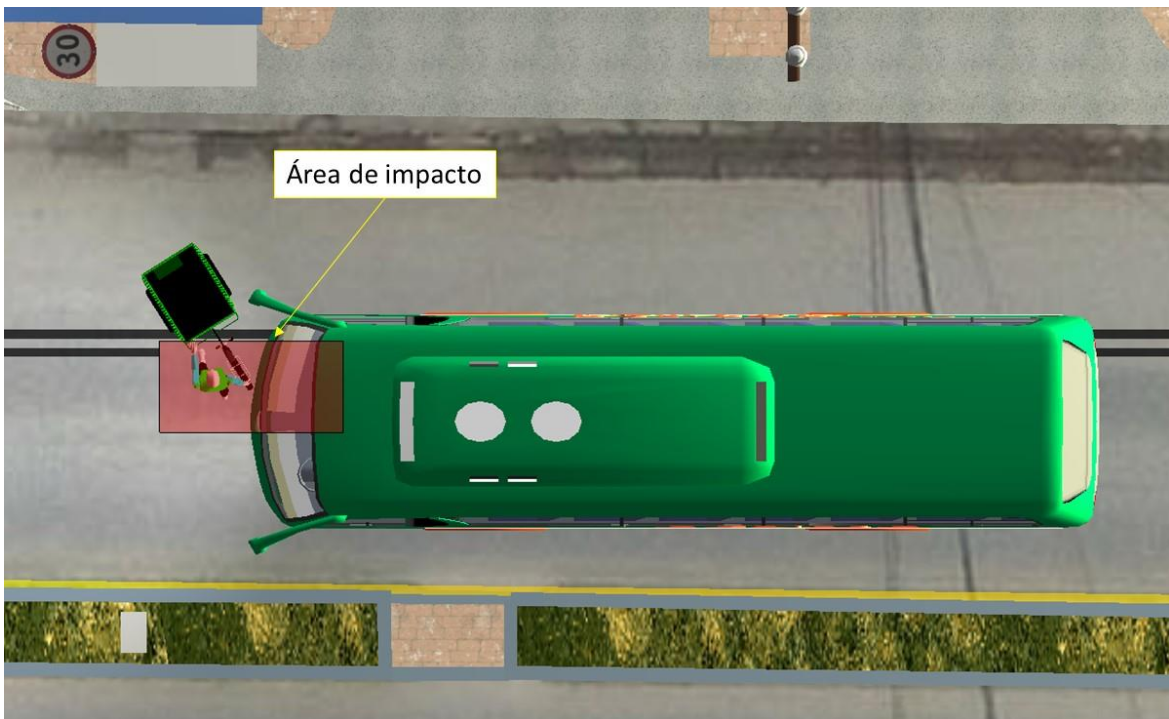
Imagen No. 16: En esta imagen en planta se muestra la posición relativa de los involucrados al momento del impacto, y el área donde se presentó el atropello.

El área color roja de 2,0 x 1,0 m, indica que el impacto se presenta en cualquier punto de esta área, la cual se encuentra ubicada en el tramo de vía calle 3 No. 10B-20, Cajicá / Cundinamarca.

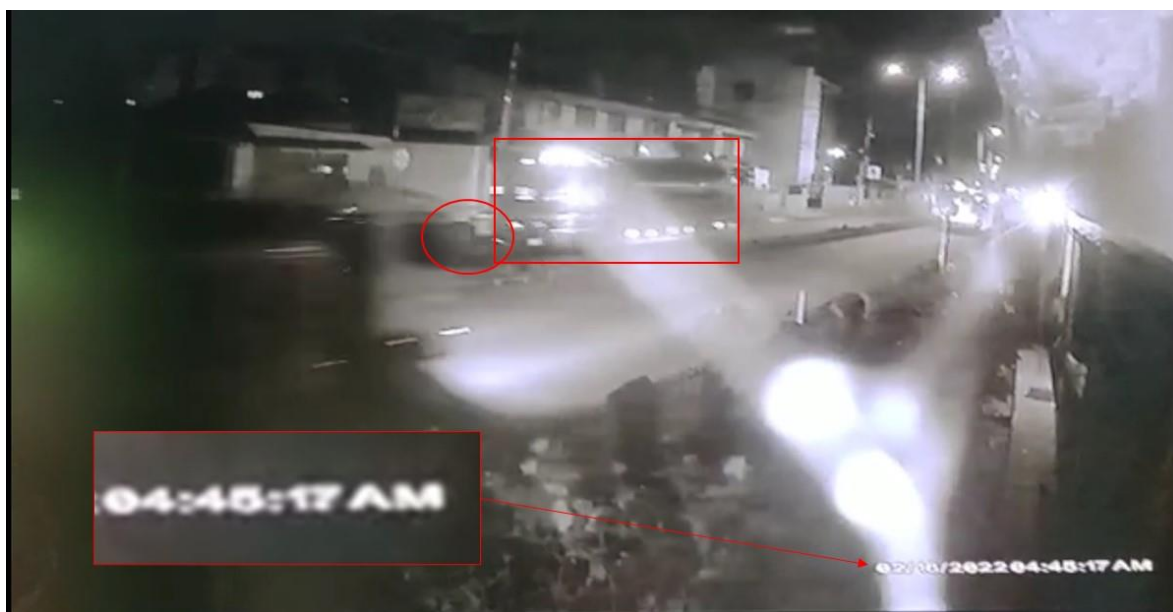
Imagen No.28: Extraída del video recolectado, segundo :17 se observa el momento del impacto entre ambos intervinientes en el accidente de tránsito.

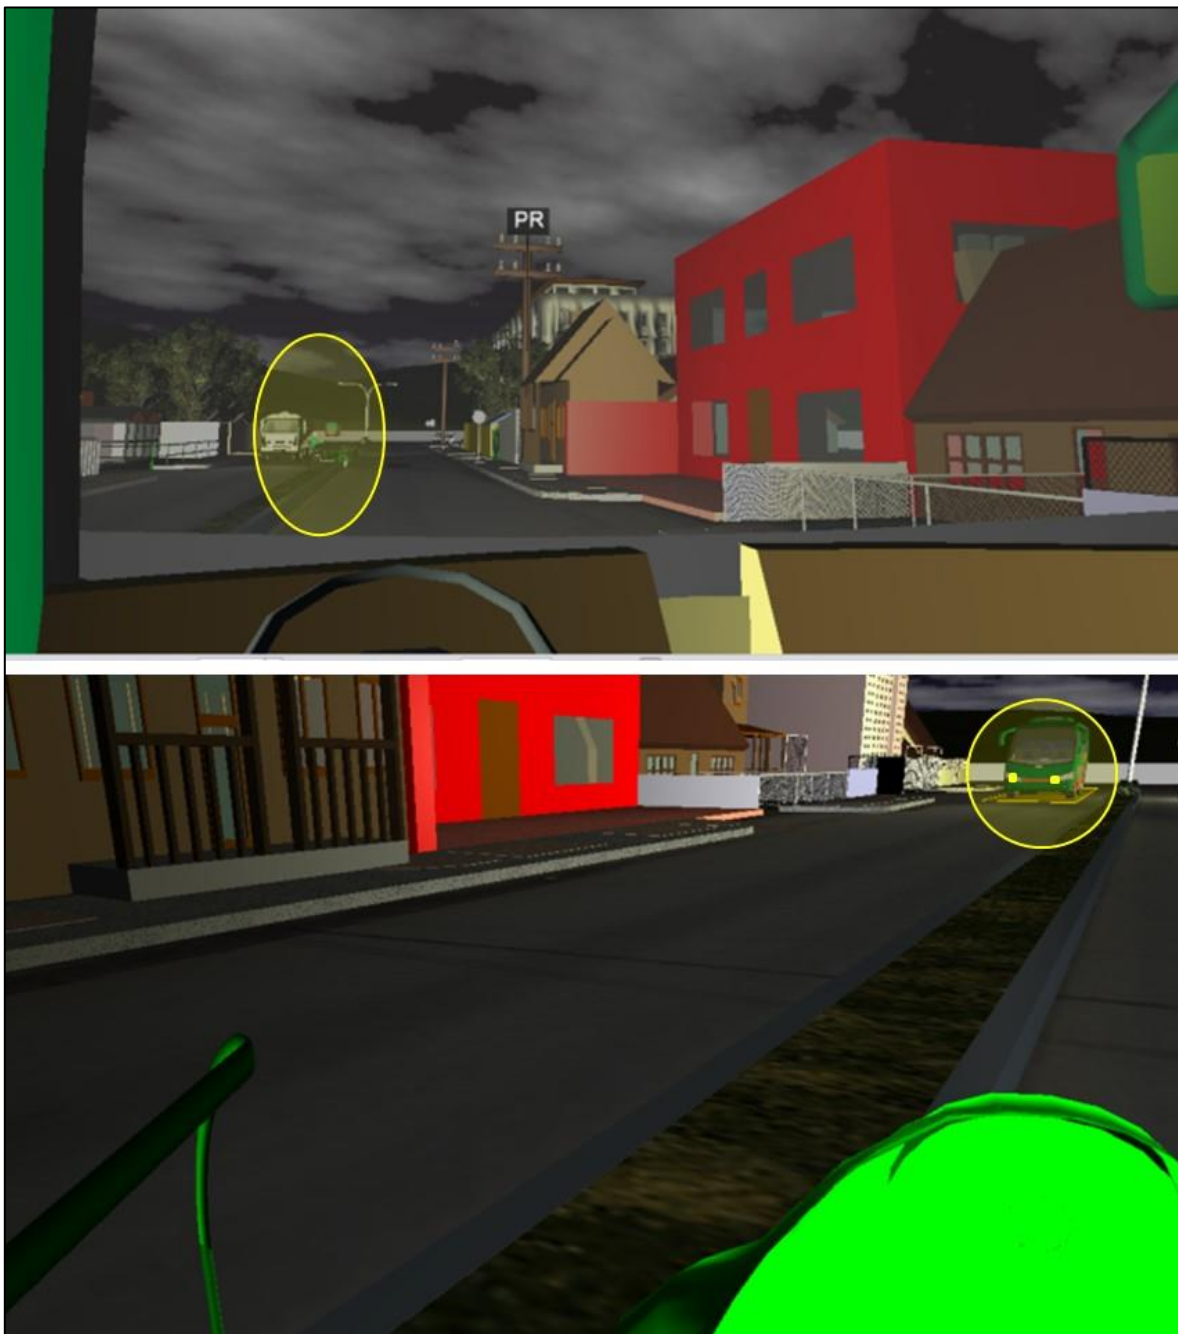
Imagen No. 31: En estas imágenes se aprecia la visibilidad que tenían el conductor del vehículo y el peatón al momento del inicio de la reacción, se encuentran aproximadamente a 37 m de distancia (28 y 46 m).
