ÁLBUM FOTOGRÁFICO

ÁLBUM FOTOGRÁFICO DE GOOGLE MAPS

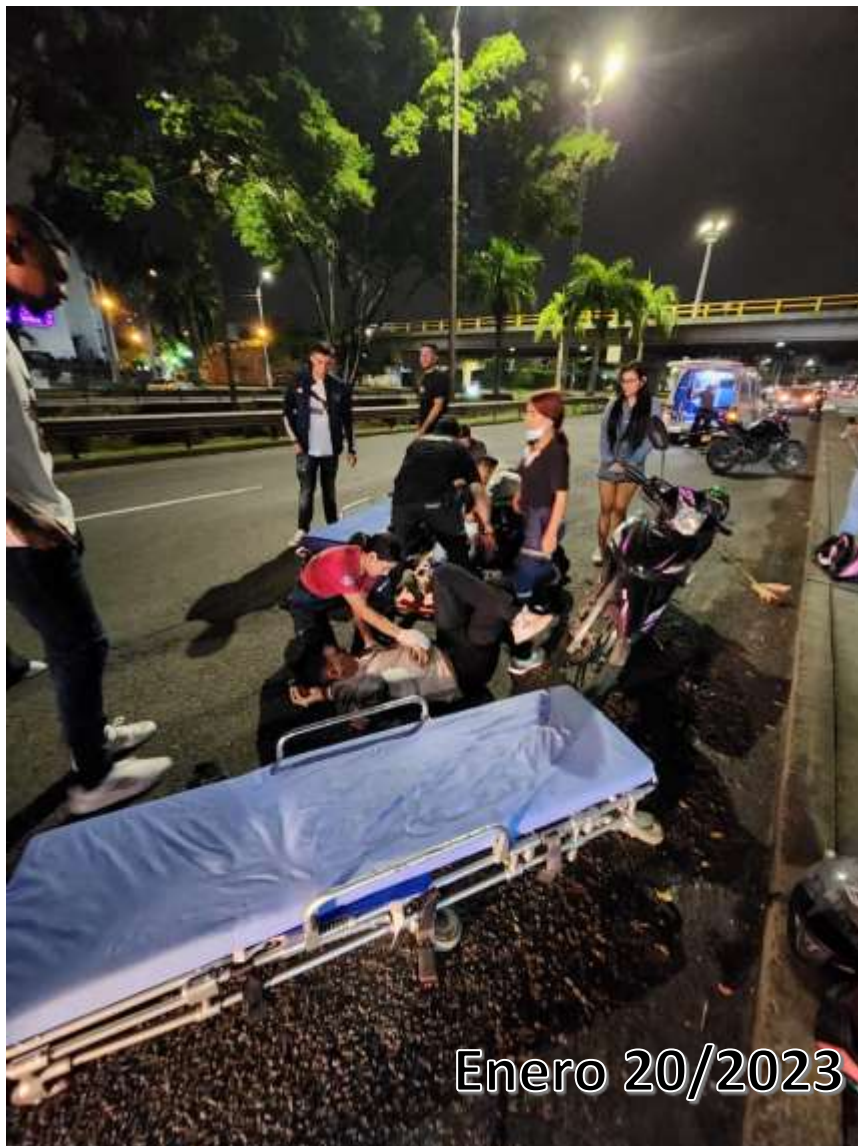
Imagen No. 1 capturada el día veinte (20) de enero de dos mil veintitrés (2023).

En la imagen se observa la calle 10 entre carrera 53 y 50 del Distrito Especial de Santiago de Cali, donde se encuentra el hueco causante del accidente de tránsito.

Podemos evidenciar el momento exacto cuando los paramédicos se encontraban prestándole los primeros auxilios al lesionado Carlos Daniel Serna Cardona y a la señorita Valentine Idarraga Molano, además, como punto de referencia, podemos observar al fondo de la imagen el puente vehicular.

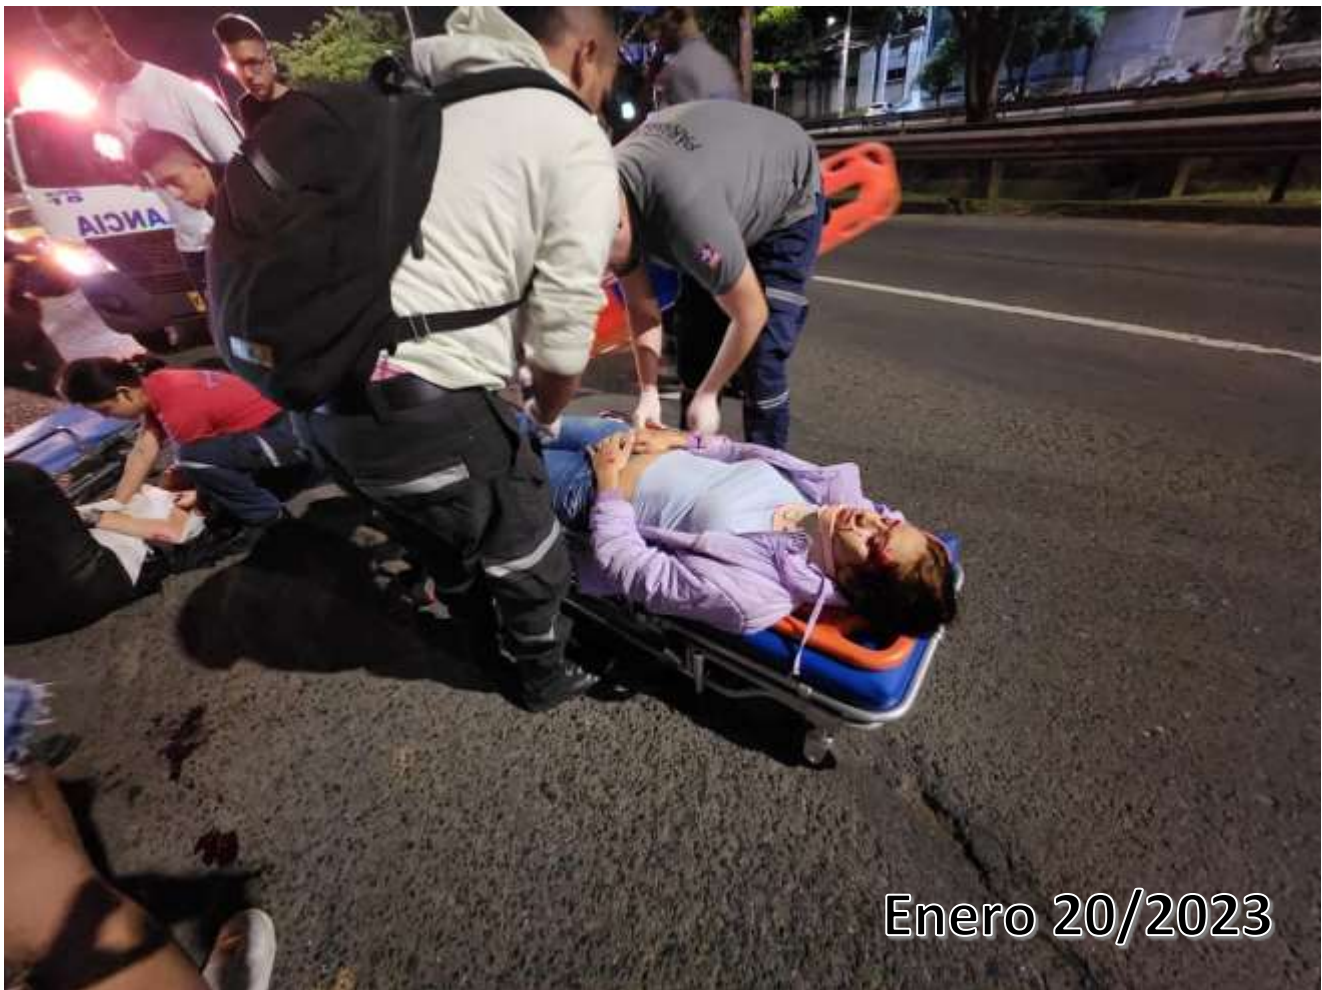
Imagen No. 2 capturada el día veinte (20) de enero de dos mil veintitrés (2023).

En la imagen se observa la calle 10 entre carrera 53 y 50 del Distrito Especial de Santiago de Cali, donde se encuentra el hueco causante del accidente de tránsito.

Podemos evidenciar el momento exacto cuando los paramédicos se encontraban prestándole los primeros auxilios al lesionado Carlos Daniel Serna Cardona y a la señorita Valentine Idarraga Molano.

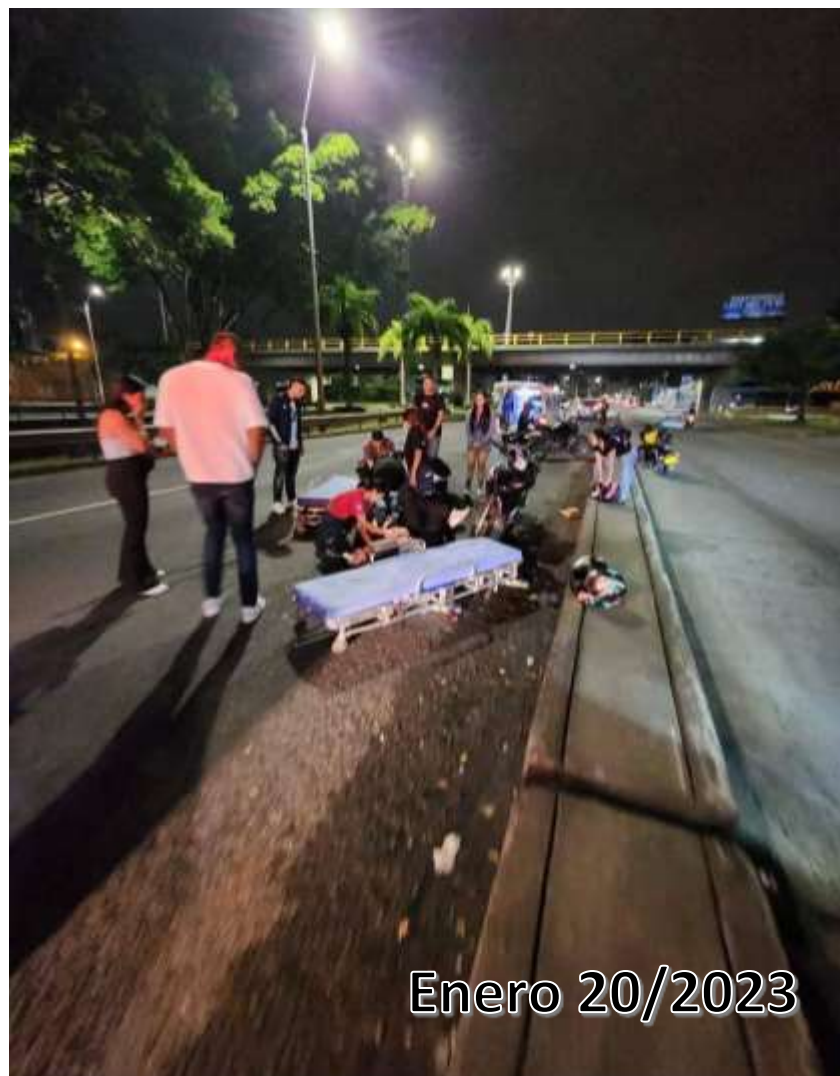
Imagen No. 3 capturada el día veinte (20) de enero de dos mil veintitrés (2023).

En la imagen se observa la calle 10 entre carrera 53 y 50 del Distrito Especial de Santiago de Cali, donde se encuentra el hueco causante del accidente de tránsito.

Podemos evidenciar el momento exacto cuando los paramédicos se encontraban prestándole los primeros auxilios al lesionado Carlos Daniel Serna Cardona y a la señorita Valentine Idarraga Molano, además, como punto de referencia, podemos observar al fondo de la imagen el puente vehicular.

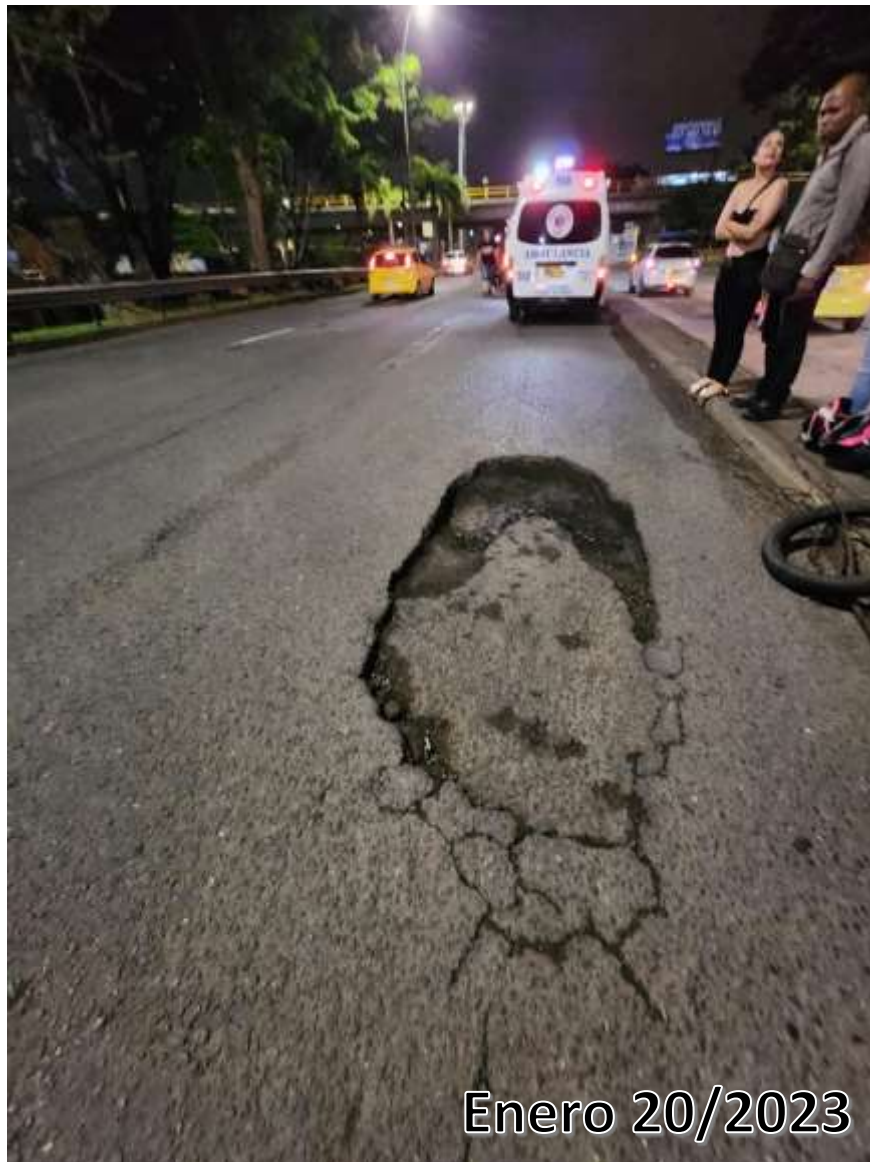
Imagen No. 4 capturada el día veinte (20) de enero de dos mil veintitrés (2023).

En la imagen se observa la calle 10 entre carrera 53 y 50 del Distrito Especial de Santiago de Cali, donde se encuentra el hueco causante del accidente de tránsito.

Así las cosas, en el lugar de los hechos se encontraba presente el testigo Ramiro Galvis Cruz, identificado con el número de cédula 94.060.758 de Cali, quien captura el mal estado de la vía y da autenticidad de la imagen.

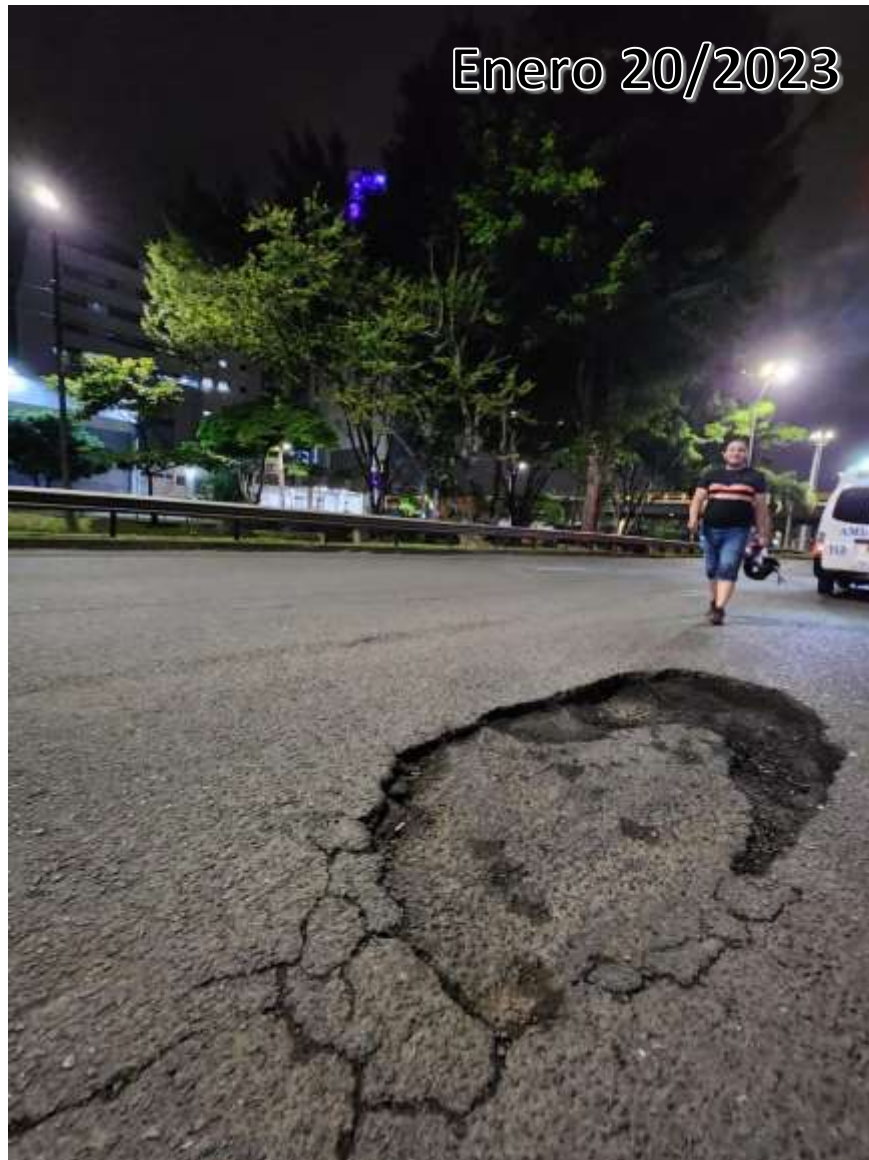
Imagen No. 5 capturada el día veinte (20) de enero de dos mil veintitrés (2023).

En la imagen se observa la calle 10 entre carrera 53 y 50 del Distrito Especial de Santiago de Cali, donde se encuentra el hueco causante del accidente de tránsito.

Así las cosas, en el lugar de los hechos se encontraba presente el testigo Ramiro Galvis Cruz, identificado con el número de cédula 94.060.758 de Cali, quien captura el mal estado de la vía y da autenticidad de la imagen.

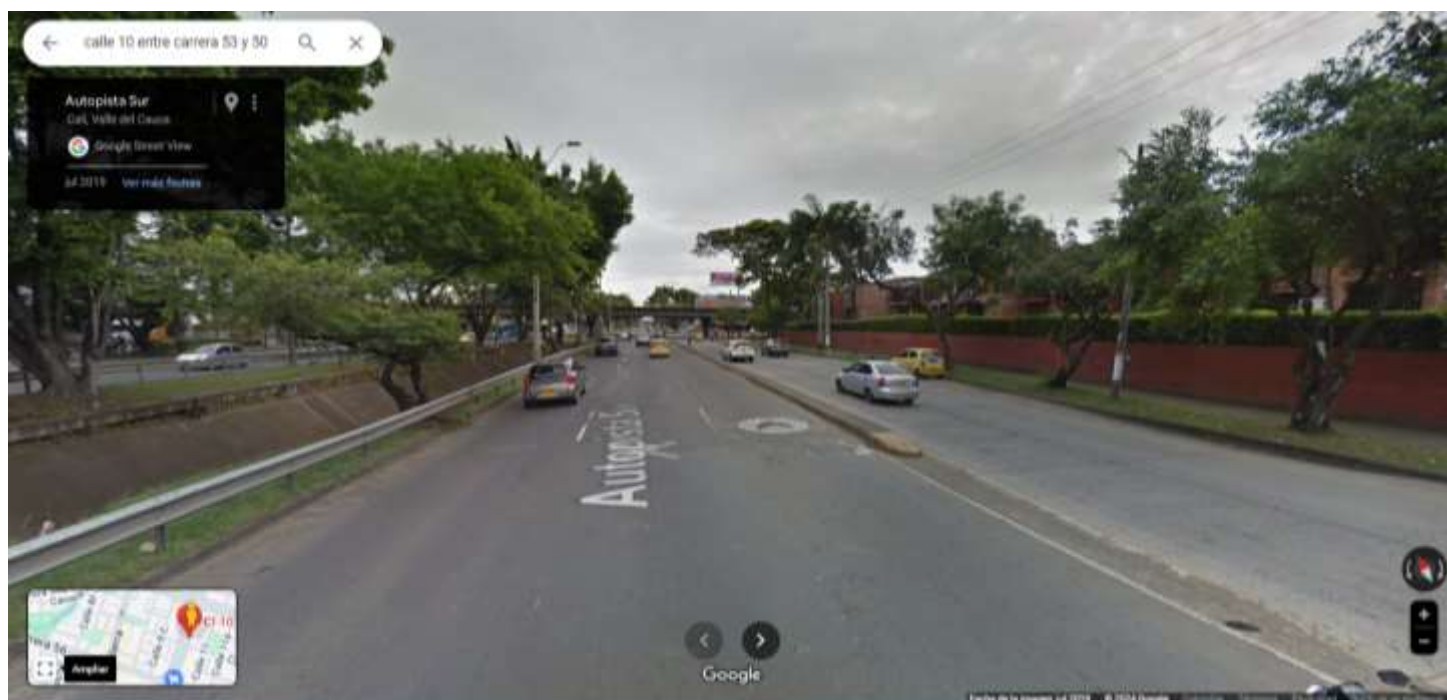
Imagen No. 1

En la imagen se observa el lugar donde ocurrieron los hechos de que trata el presente medio de control con pretensión de Reparación Directa, sobre la calle 10 entre carrera 53 y 50 del Distrito Especial de Santiago de Cali.

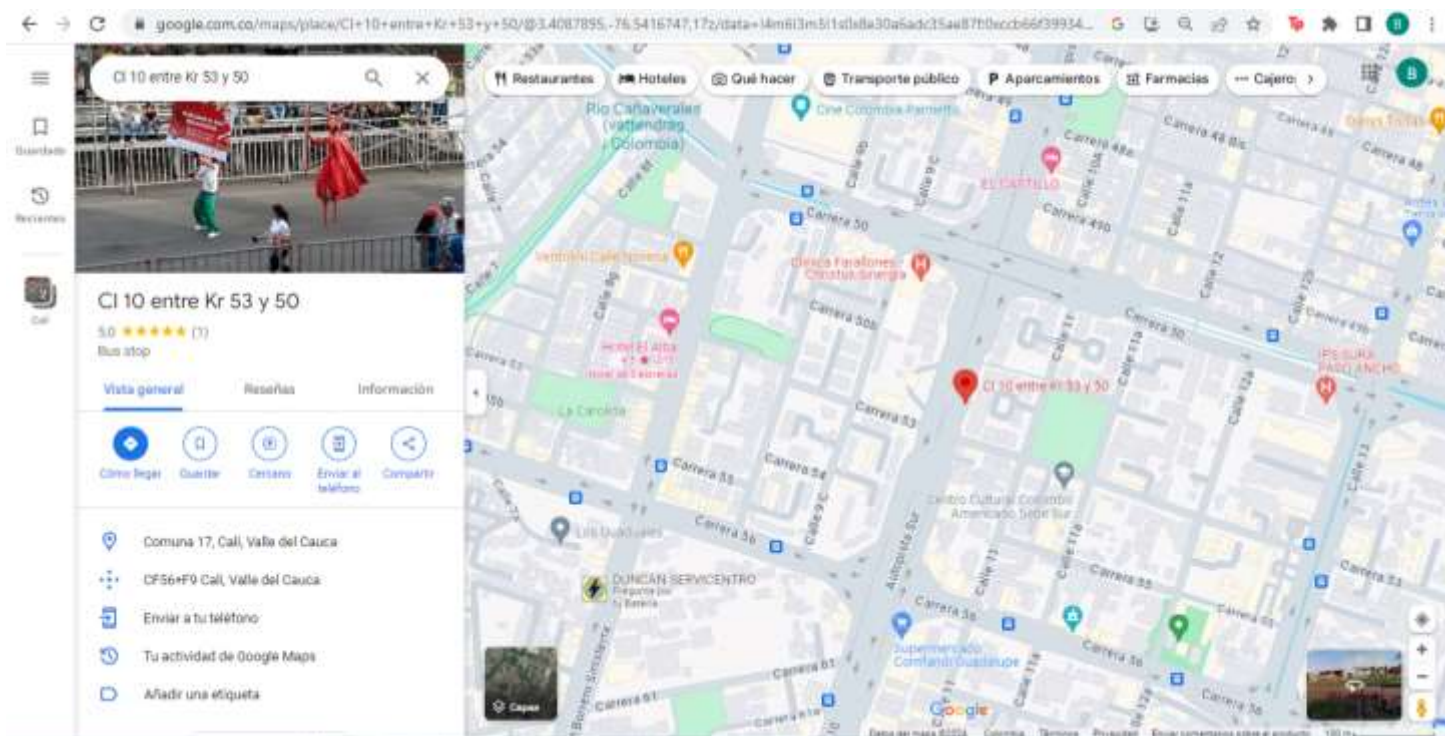
Imagen No. 2

En la imagen se observa señalado con un indicador de color rojo, el lugar donde ocurrieron los hechos de que trata el presente medio de control con pretensión de Reparación Directa, sobre la calle 10 entre carrera 53 y 50 del Distrito Especial de Santiago de Cali.
