PROSPERIDAD SOCIAL	ACTA DE REUNIÓN	CÓDIGO: F-GD-13
	Proceso Gestión Documental	VERSIÓN: 3
		PÁGINA: 1 de 7

ACTA No. 1

LUGAR: Vía antigua Cubarral – Guamal en el municipio de Cubarral – Meta.

Visita técnica de verificación del proyecto derivado del convenio 354 de 2021 Cubarral - Meta

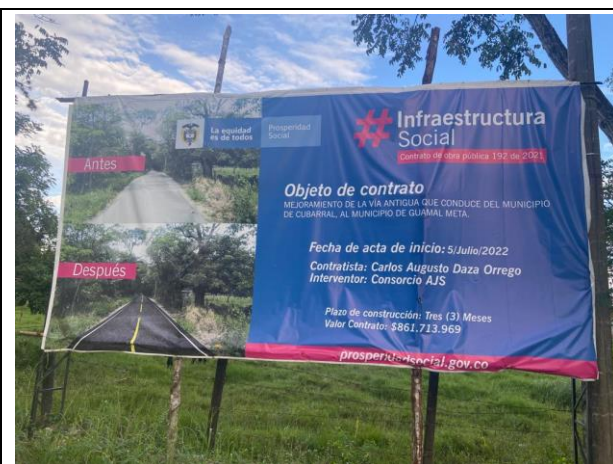
Figura 1. Valla informativa en buen estado

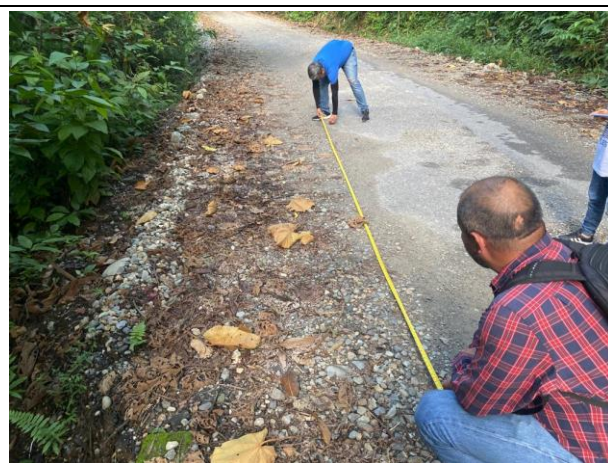
K1+480 a K1+495 (15 ml) de carpeta asfáltica existente en mal estado, no han realizado ninguna intervención en ese tramo.

Figura 2. K1+480 a K1+495 no han levantado la carpeta asfáltica existente en mal estado

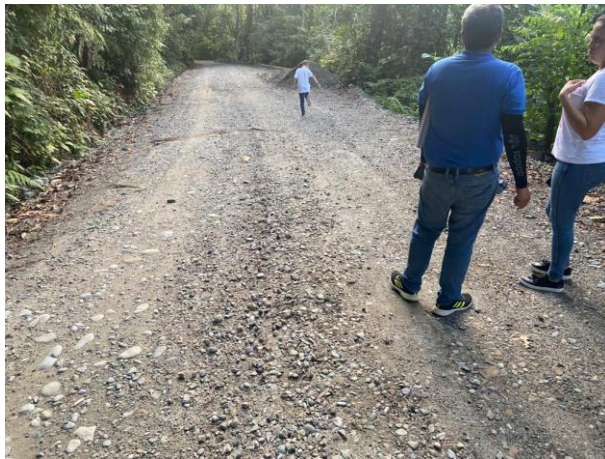
K1+495 a K1+898 (403 ml) según lo informado por la interventoría tiene instalado material de relleno, subbase granular, base granular. Se enfatiza en la importancia de que interventoría chequee los espesores según carteras topográficas.

Figura 3. K1+495 a K1+898 (403 ml) según lo informado por la interventoría tiene instalado material de relleno, subbase granular, base granular.

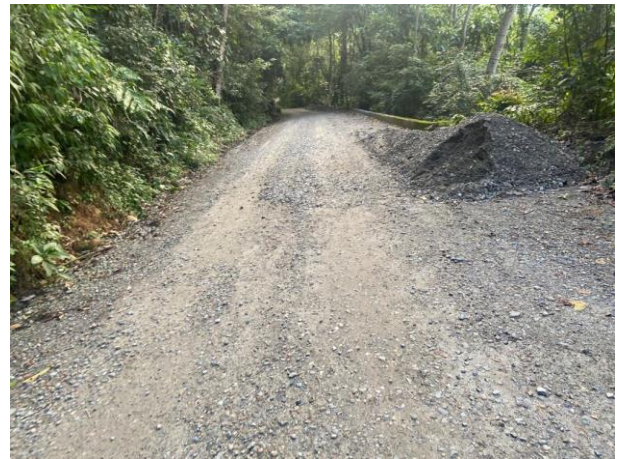
Figura 4. K1+495 a K1+898 (403 ml) según lo informado por la interventoría tiene instalado material de relleno, subbase granular, base granular, se evidencia material sobre la vía para cereo de ultima capa granular.

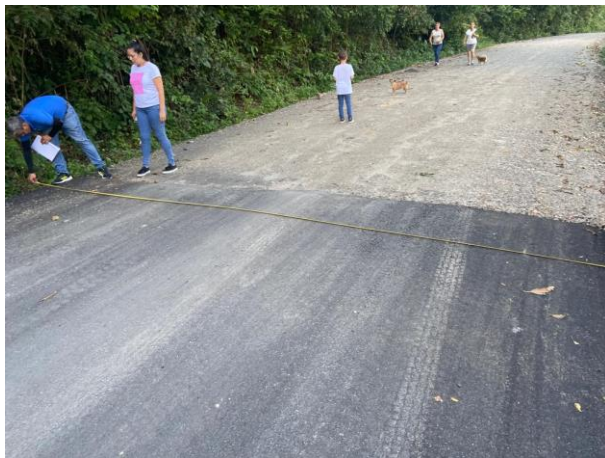
K1+898 a K2+012,80 (114,80 ml) instalada mezcla asfáltica densa en caliente MDC-19 tipo invias en ambos costados, una vez se verifica el ancho de la vía asfaltada tiene un promedio de 5,80 m, según diseño debe corresponder a 6m, evidenciando esta observación, asimismo un pavimento en regulares condiciones, en la inspección visual se identifica desgaste superficial, perdida del agregado, descascaramiento, ahuellamiento, ondulación.

Figura 5. Ancho promedio de 5,80 m según diseño debe corresponder a 6 m.

Pavimento en regulares condiciones, para el tramo K1+898 a K2+012,80 (114,80 ml) en ambos costados, como del K2+012,80 a K2+049,30 (36,80 ml) costado derecho, se recomienda revisar el proceso de instalación y los anchos de instalación de pavimento ya que no se están cumpliendo según los diseños.

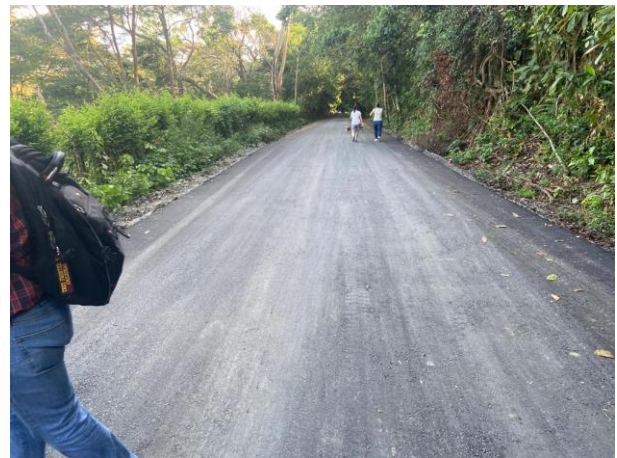
Figura 6. K1+898 a K2+012,80 (114,80 ml) instalada mezcla asfáltica densa en caliente MDC-19 tipo invias en ambos costados

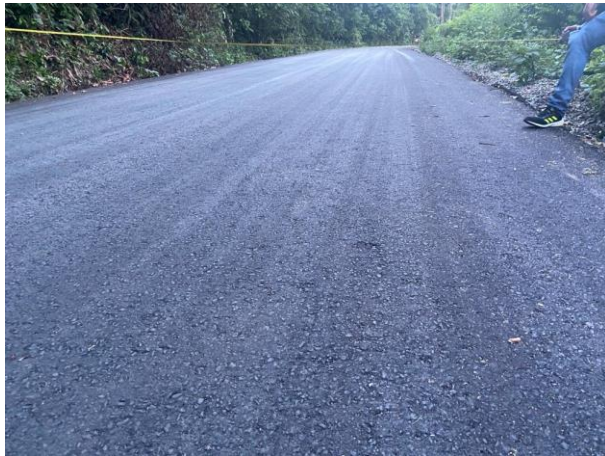
Figura 7. inspección visual se identifica desgaste superficial, pérdida del agregado

Se recomienda a la interventoría revisar estas patologías que se están presentando en el pavimento flexible recién instalado, si esto se debe al proceso de instalación o a la de temperatura de instalado del asfalto, se consulta a la ingeniera residente a lo cual corresponde que va a revisar la información.

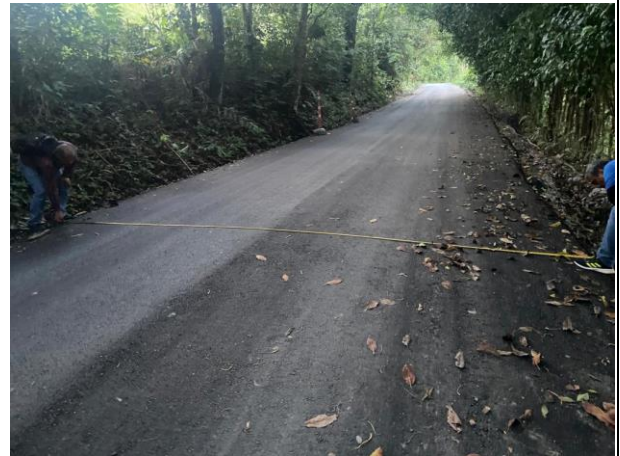
Figura 8. inspección visual se identifica ahuellamiento, ondulación

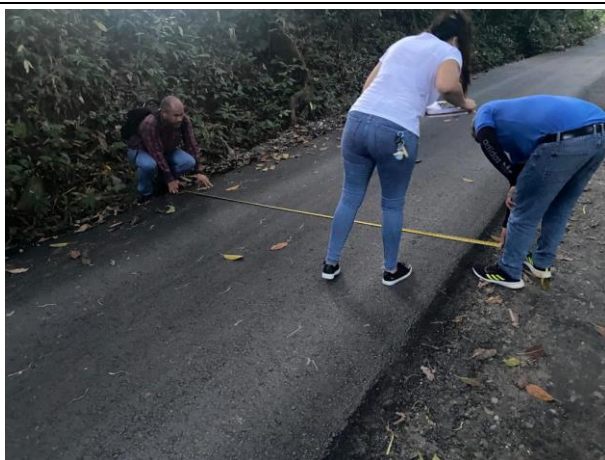
Figura 9. Ancho promedio de 2,80 m según diseño debe corresponder a 3 m, el carril derecho.

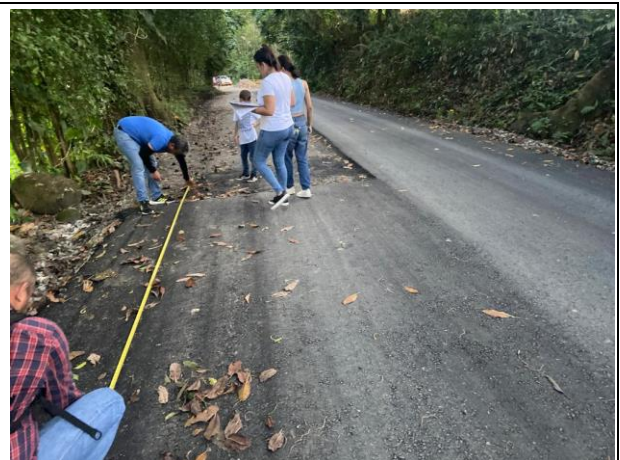
K2+012,80 a K2+049,30 (36,80 ml) instalada mezcla asfáltica densa en caliente MDC-19 tipo invias costado derecho según abcisado.

Figura 10. K2+012,80 a K2+049,30 (36,80 ml) instalada mezcla asfáltica densa en caliente MDC-19 tipo invias costado derecho según abcisado.

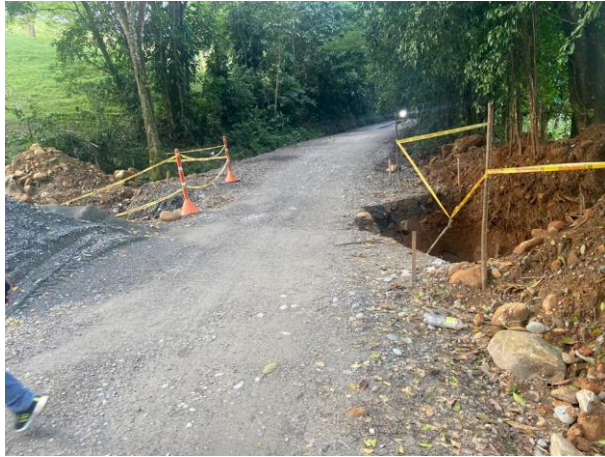
K2+081 Alcantarilla riesgo de pérdida de bancada costado izquierdo según abscisado de la vía el ancho en este tramo es de solo 3 m

Figura 11. Alcantarilla ubicada en la abscisa K2+0,81.

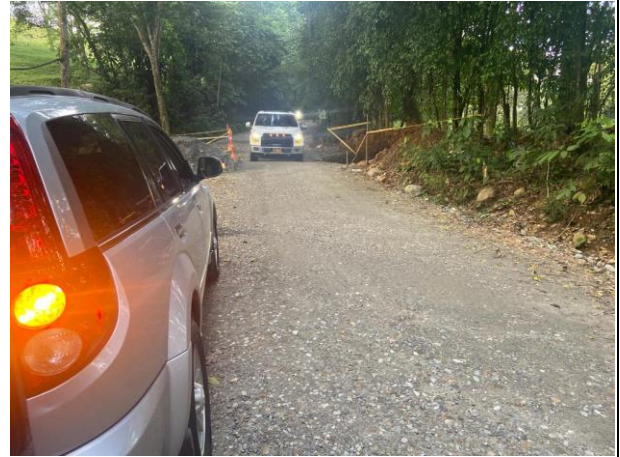
Figura 12. Alcantarilla ubicada en la abscisa K2+0,81 se evidencia como los carros pasan cerca al borde de la alcantarilla.

Se evidencia poca señalización en esa zona, se le recomienda a la interventoría de oficiar al contratista y Entidad Territorial con el fin de evitar incidentes en la obra.

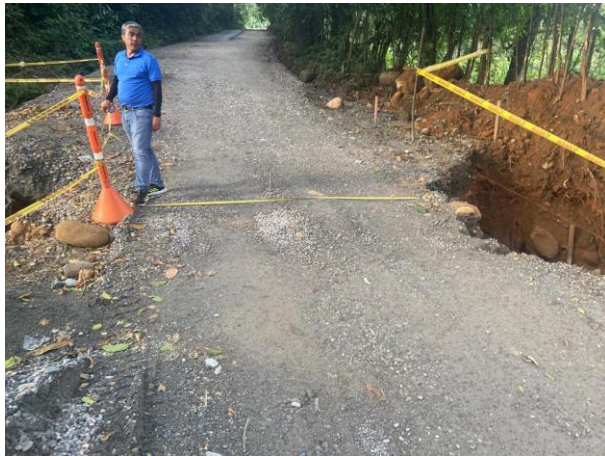
Figura 13. Ancho en este sector de 3m con riesgo de accidentabilidad.

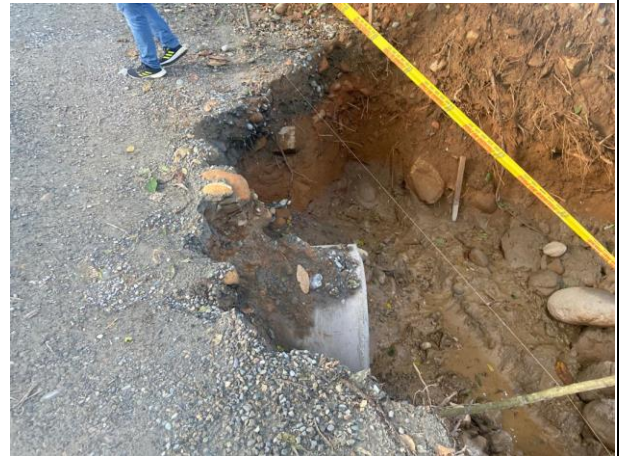
Figura 14. Obra pendiente solo se evidencia instalado el tubo.

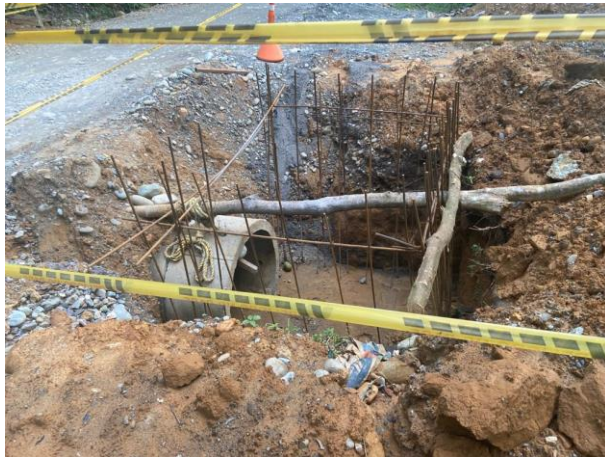
K2+158 Alcantarilla que tiene un avance significativo

Figura 15. Instalado tubo, parrilla y acero de alcantarilla.

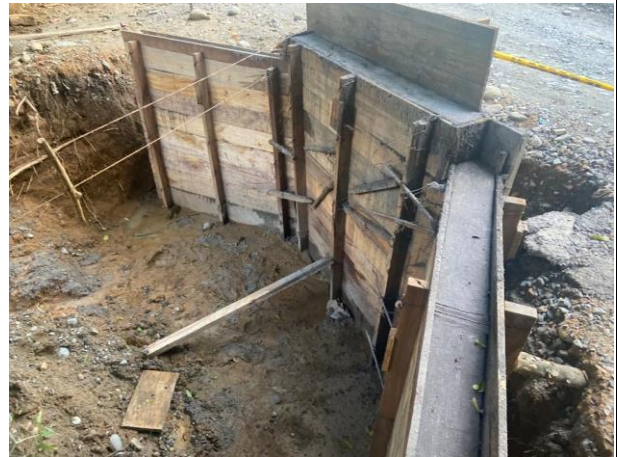
Figura 16. Se evidencia avance en la construcción del box culvert
