INFORME POLICIAL DE ACCIDENTE DE TRÁNSITO

INFORME POLICIAL DE ACCIDENTES DE TRÁNSITO No. C-03480187

ÁLBUM FOTOGRÁFICO

DILIGENCIA: FIJACIÓN FOTOGRÁFICA TRAMO DE VÍA

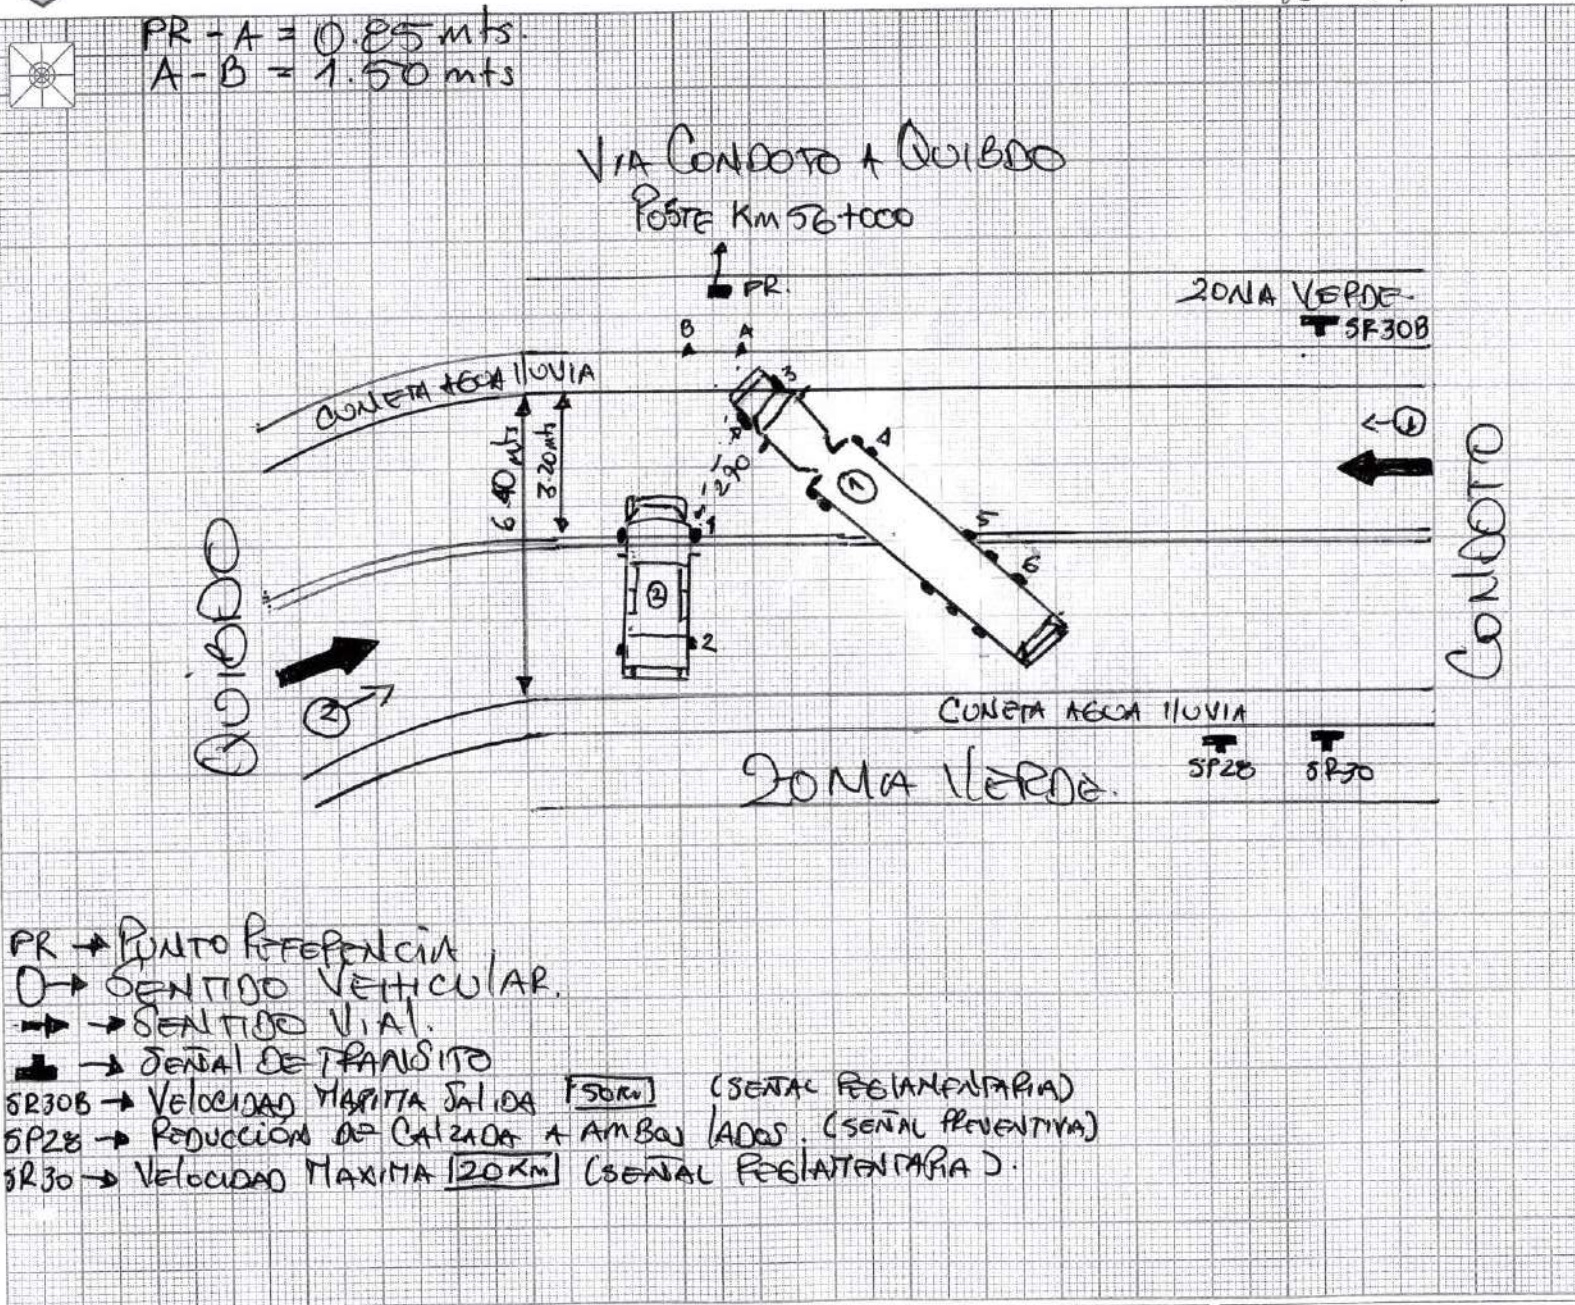
17. CROQUIS (BOSQUEJO TOPOGRÁFICO)
INFORME POLICIAL DE ACCIDENTE DE TRÁNSITO No. C-01480187

PUNTO DE REFERENCIA [PR]			
TABLA DE MEDIDAS			
No.	"X" o "Y"	"Y" o "X"	IDENTIFICACIÓN DEL PUNTO
1	4.80	4.26	Ele Del. Derecho V1
2	7.10	6.68	Ele Tron. Derecho V2
3	1.50	2.60	Ele Del. Derecho V1
4	6.92	8.30	Ele Rem. Derecho V1
5	13.40	14.80	Ele Rem. Derecho V1
6	15.90	17.33	Ele Rem. Derecho V1
7			
8			
9			
10			
11			
12			
13			
14			
15			
16			
17			
18			
19			
20			
21			
22			
23			
24			
25

HIPÓTESIS 104. Adelantar invadiendo carril del sentido contrario. **VEHÍCULO #1 TRACTOCAMIÓN**

Vehículo #2 automóvil choca contra el vehículo #1 tractocamión el cual queda atravesado de carril izquierdo a derecho sentido vial Condoto a Quibdó.

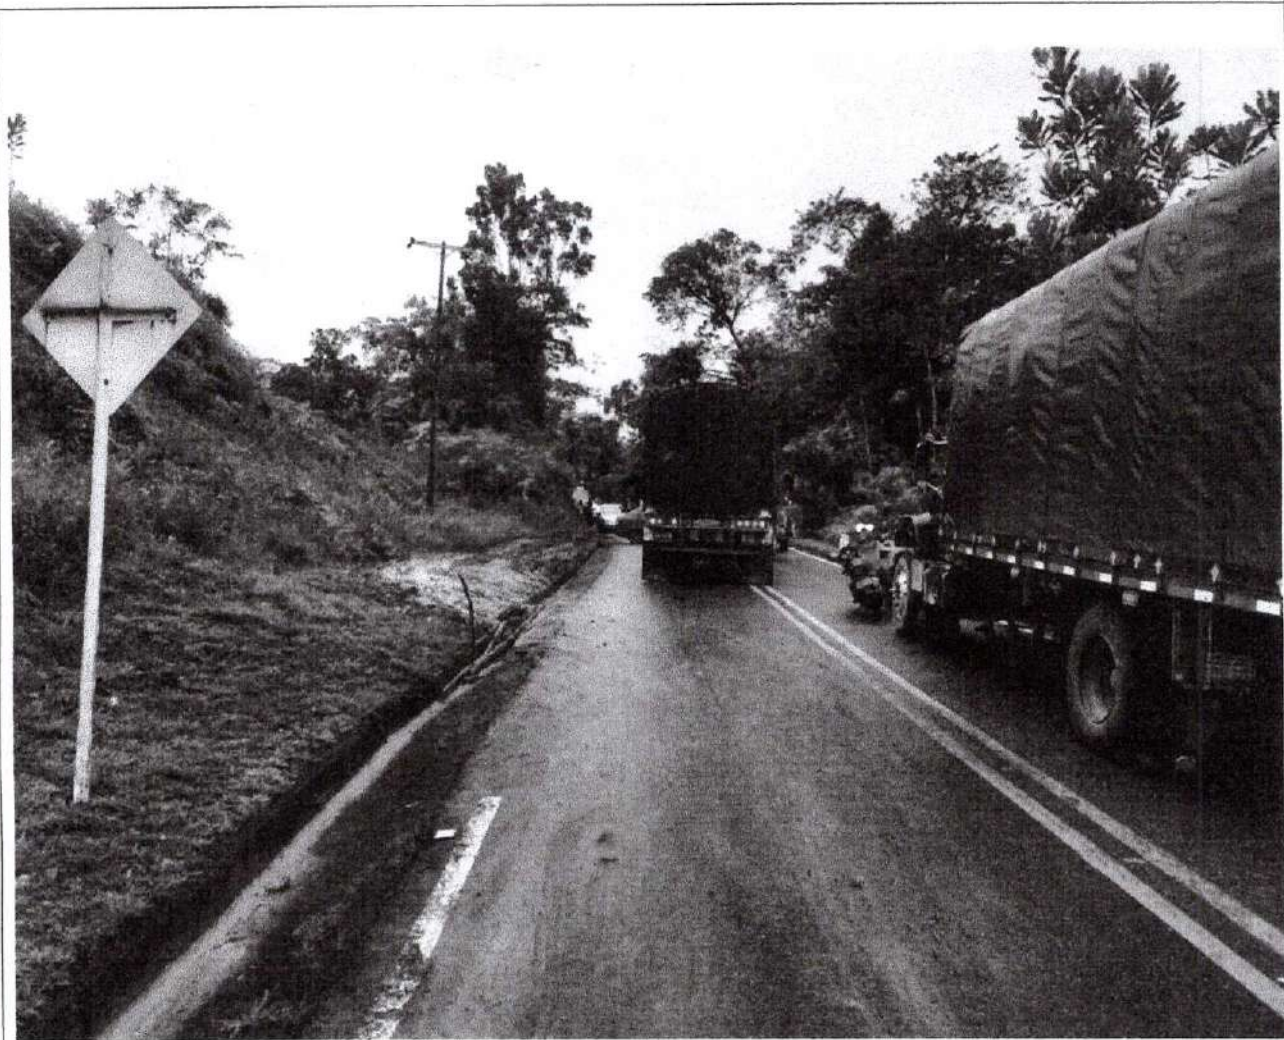
FOTOGRAFIA No. 1

COORDENADAS									
LUGAR		KM 56+000 VIA CONDOTO HACIA QUIBDO									
CAMARA UTILIZADA		CELULAR				TIPO	DIGITAL	LENTE	FIJO		
PLANO		PANORAMICA				RESOLUCIÓN			ISO		
ILUMINACIÓN	NATURAL	X	ARTIFICIAL		CONDICIÓN CLIMÁTICA		SIN LLUVIA				
FLASH	SI		NO		X	FECHA			HORA		
CAMPO	ABIERTO	X	CERRADO			MIXTO	TOMA No.		1		
DESCRIPCIÓN DE LA TOMA											
FOTOGRAFIA DONDE SE PUEDE OBSERVAR SENTIDO DE LA VIAL DE CONDOTO A QUIDBO KM 56+000, SENTIDO DE MOVILIZACION DEL VEHICULO # 1 TRACTOCAMION, LINEA CENTRAL AMARILLA CONTINUA Y LINEA DE BORDE BLANCA, AGLOMERACION DE PERSONAS EN EL LUGAR DE LOS HECHOS.

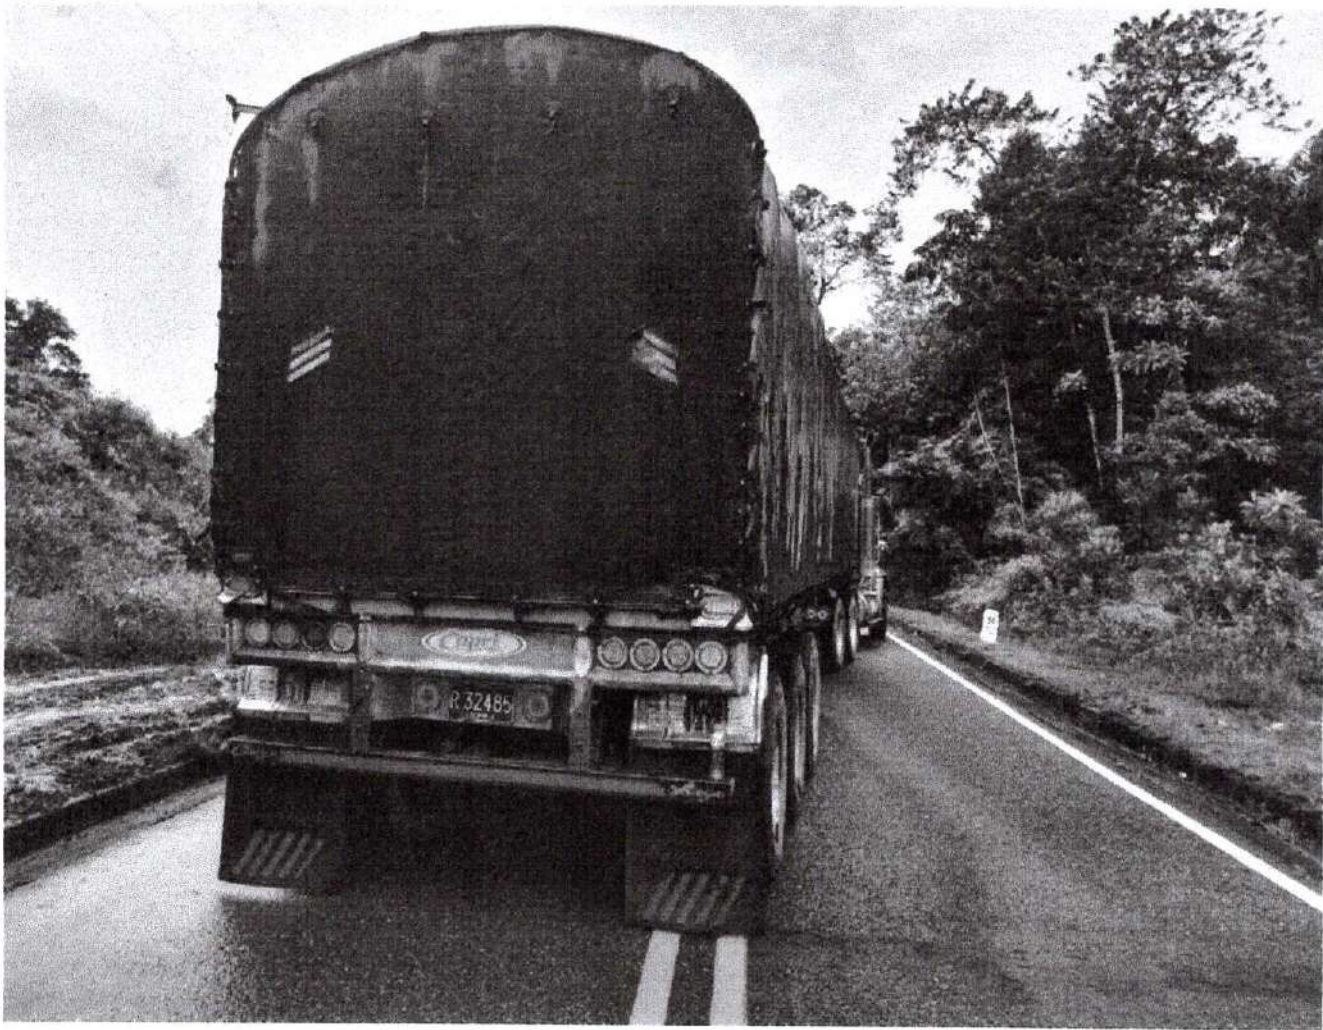
FOTOGRAFIA No. 2

FOTOGRAFÍA TOMADA SENTIDO VIAL CONDOTO A QUIBDÓ, DONDE SE PUEDE OBSERVAR LA IDENTIFICACIÓN DEL R32485, LA POSICIÓN FINAL DEL VEHÍCULO #1 TRACTOCAMIÓN QUE SE ENCUENTRA ATRAVESADO DE CARRIL IZQUIERDO A DERECHO POSIBLEMENTE UNA MANIOBRA DE ADELANTAMIENTO.

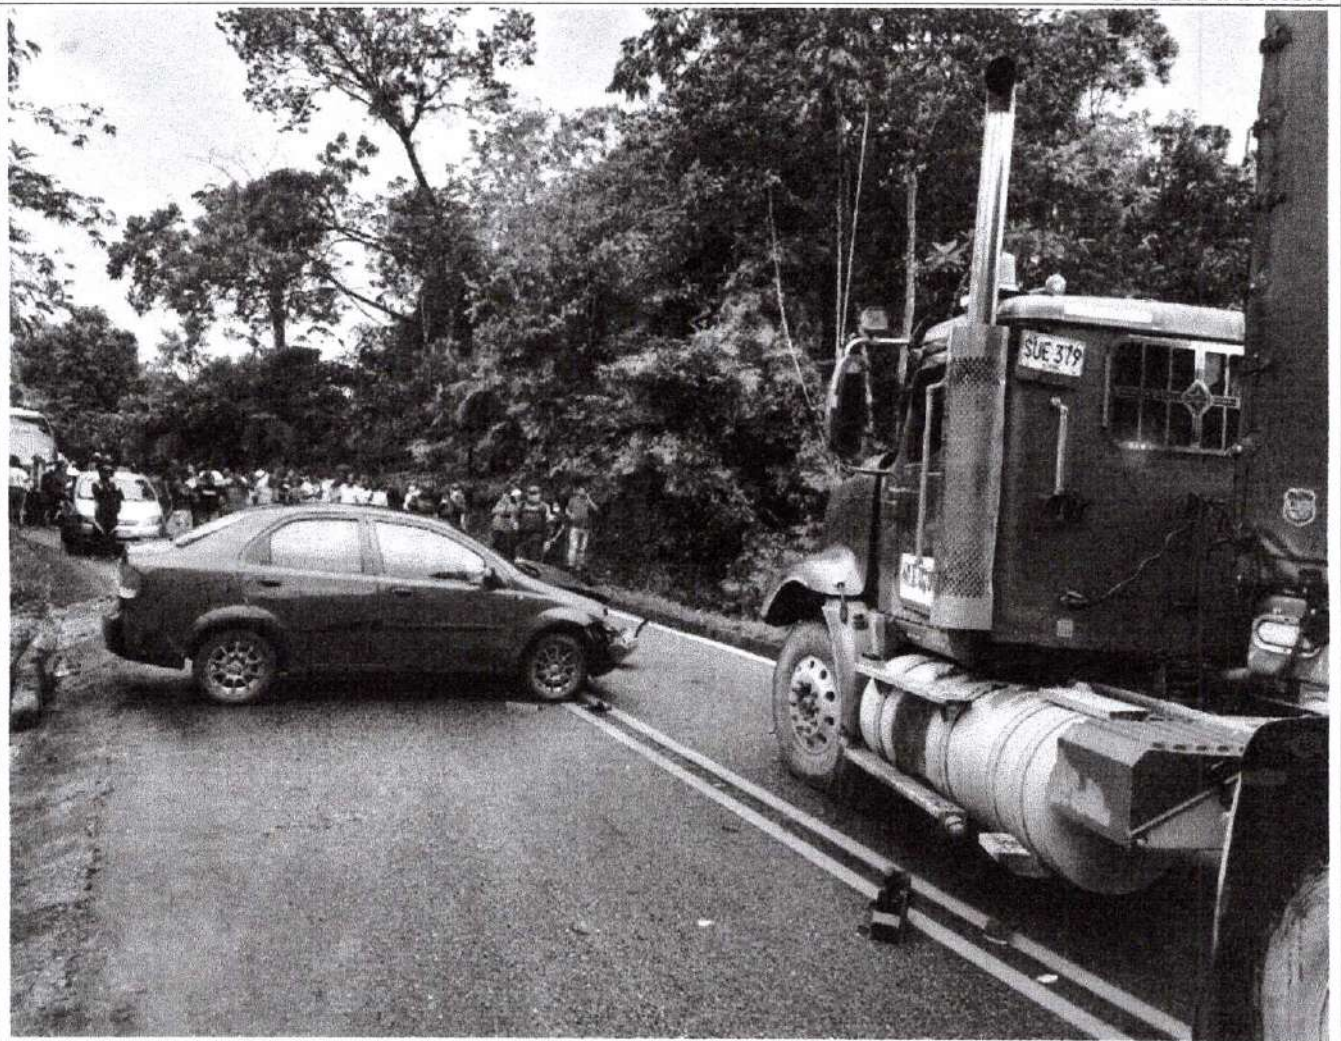
FOTOGRAFIA No.3

FOTOGRAFÍA TOMADA CARRIL IZQUIERDO DE LA VÍA SENTIDO CONDOTO A QUIBDÓ, DONDE SE PUEDE OBSERVAR POSICIÓN FINAL DE LOS VEHÍCULOS SENTIDO VIAL CONDOTO A QUIBDÓ, IDENTIFICACIÓN DE LA PLACA DEL VEHÍCULO #1 TRACTOCAMIÓN.

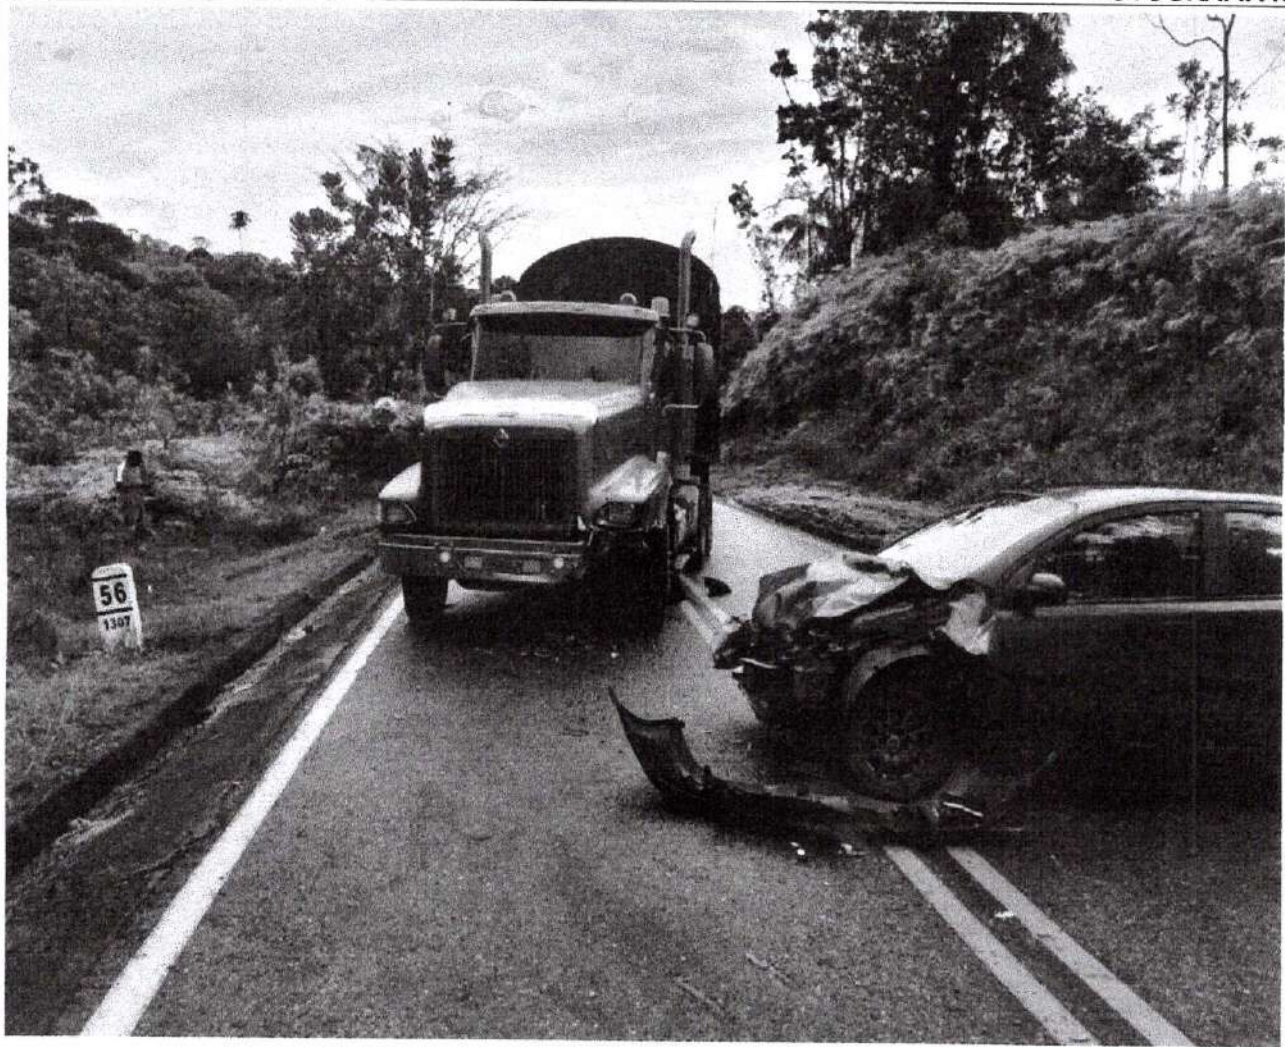
FOTOGRAFIA No.4

FOTOGRAFÍA TOMADA DESDE EL CARRIL IZQUIERDO SENTIDO VIAL QUIBDÓ A CONDOTO, DONDE SE PUEDE OBSERVAR EL POSIBLE PUNTO DE CHOQUE DE LOS VEHÍCULOS, SU POSICIÓN FINAL, POSTE DE KILOMETRAJE QUE SE TOMÓ COMO PUNTO DE REFERENCIA PARA EL LEVANTAMIENTO TOPOGRÁFICO, LÍNEA CENTRAL CONTINUA Y LÍNEA DE BORDE BLANCA,

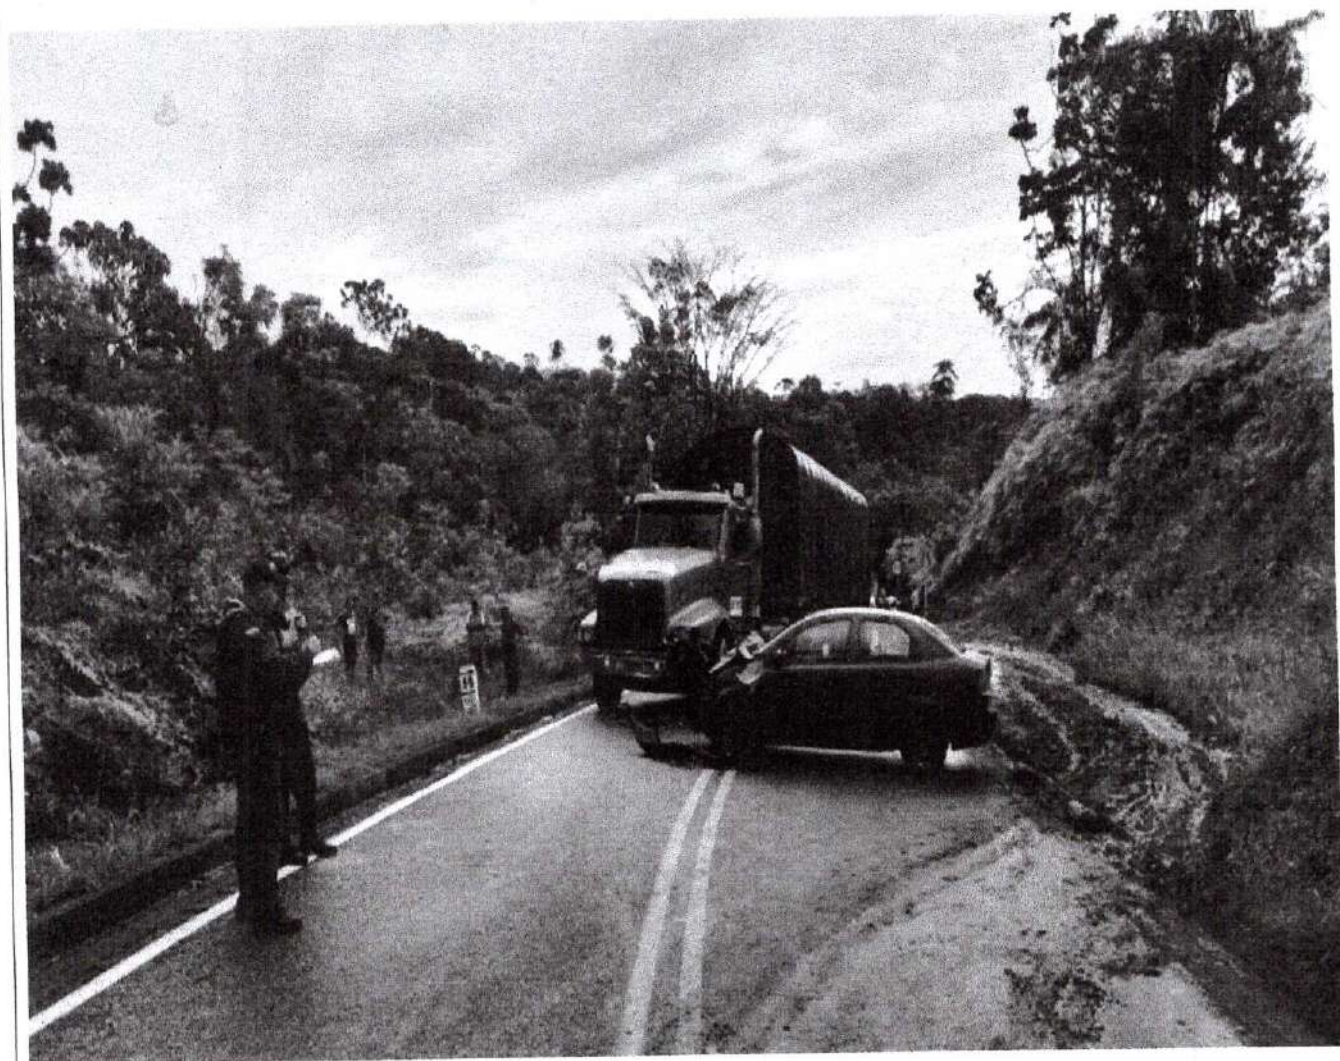
FOTOGRAFIA No. 5

FOTOGRAFÍA TOMADA SENTIDO VIAL QUIBDÓ A CONDOTO DONDE SE PUEDE OBSERVAR DESDE UN PLANO MÁS RETIRADO LOS DOS VEHÍCULOS EN SU POSICIÓN FINAL, LA VÍA SE ENCONTRABA HÚMEDA, LÍNEA CENTRAL CONTINUA Y LÍNEA DE BORDE BLANCA, SE PUEDE OBSERVAR QUE EL VEHÍCULO #2 AUTOMÓVIL SALE DE LA CURVA. SE PUEDE IDENTIFICAR QUE EL BARRO ES A CAUSA DE LOS VEHÍCULOS QUE PASAR LA ZONA DEL COSTADO DERECHO DE LA VÍA.

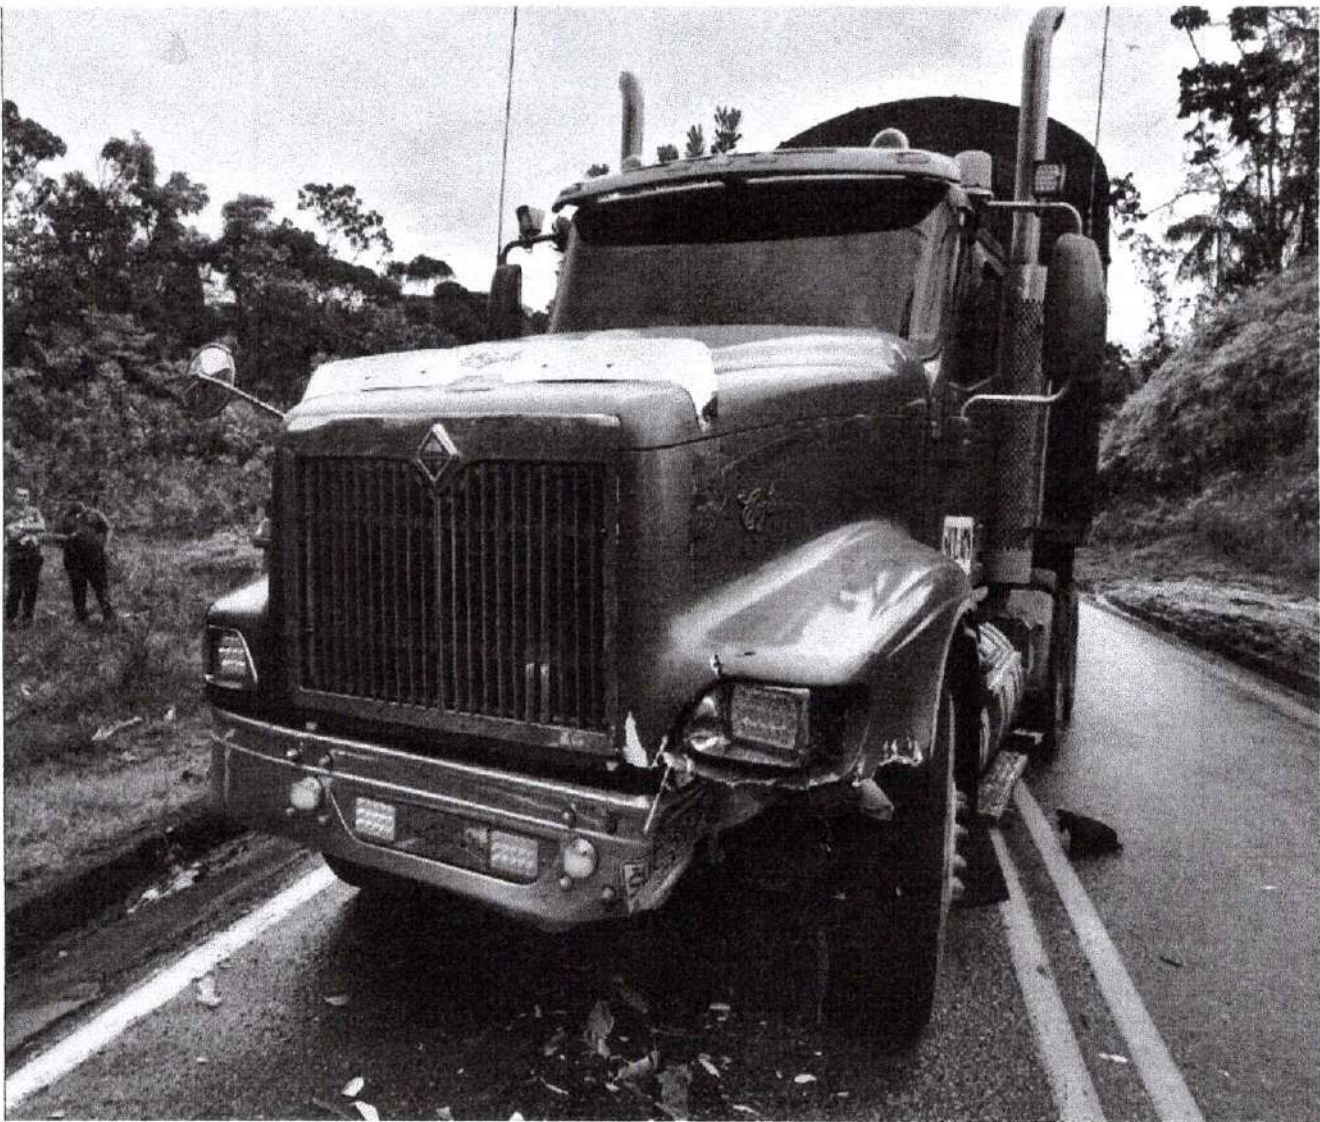
FOTOGRAFIA No.6

Sufre daños en parte anterior izquierda, Bumper delantero y guarda fango parte izquierda

COORDENADAS									
LUGAR		KM 56+000 VIA CONDOTO HACIA QUIBDO									
CAMARA UTILIZADA		CELULAR				TIPO	DIGITAL	LENTE	FIJO		
PLANO		PANORAMICA				RESOLUCIÓN		ISO			
ILUMINACIÓN	NATURAL	X	ARTIFICIAL		CONDICIÓN CLIMÁTICA				SIN LLUVIA		
FLASH	SI	NO		X	FECHA		HORA				
CAMPO	ABIERTO	X	CERRADO		MIXTO		TOMA No.		1		
DESCRIPCIÓN DE LA TOMA											
FOTOGRAFÍA DONDE SE PUEDE OBSERVAR LOS DAÑOS DEL VEHÍCULO #1 TRACTOCAMIÓN PARTE ANTERIOR IZQUIERDA.

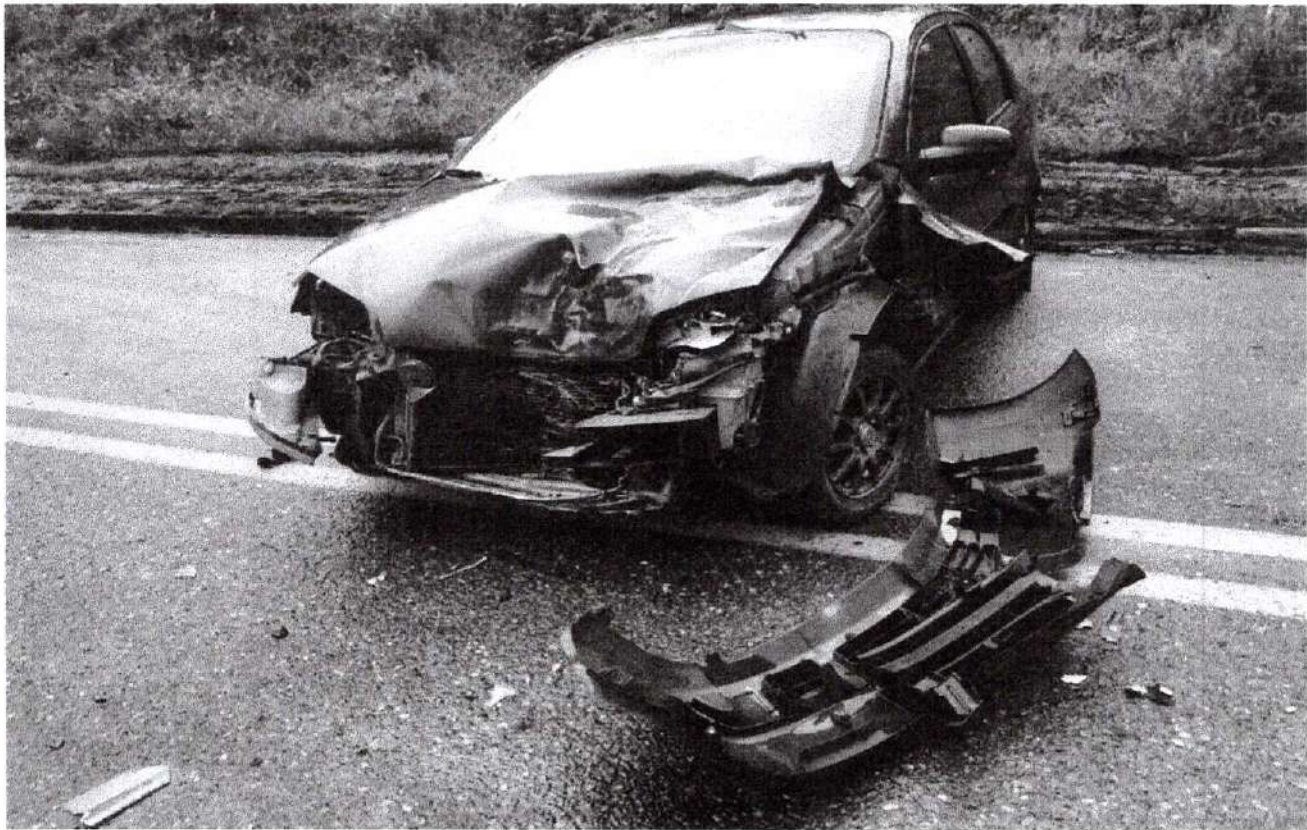
FOTOGRAFIA No. 7

FOTOGRAFÍA DONDE SE PUEDE OBSERVAR LOS DAÑOS CON DESPRENDIMIENTO DE PARTES DEL VEHÍCULO #2 EN SU PARTE ANTERIOR Y LA POSICIÓN FINAL.
