Ref.: Peritazgo para ser incorporado dentro del proceso de intervención de la capa de rodadura del garaje subterráneo del **Edificio Stella, Avenida 116 No 21-73 Bogotá D.C. CONTRATO DE REPARACION ZONA PARQUEO SOTANO2 DEL EDIFICIO STELLA** P.H. No. 001-2023 agosto de 2023 NIT. 800.169.235-

OBJETIVO GENERAL:

Estudiar y analizar la metodología de construcción y probables anomalías presentadas durante la ejecución del contrato referido de la placa de rodadura del garaje subterráneo del edificio Stella, Avenida 116 No 21-73 Bogotá D.C., establecer la causa de los daños en el área intervenida por la reforma a la construcción de dicha zona al producirse infiltraciones que afectan la calidad y la estabilidad de la placa construida; hundimientos de placa, falla en las juntas de dilatación y dilataciones de construcción, anegamiento deficiente recolección de aguas lluvias por las estructuras o redes sanitarias; que resultaron como consecuencia de una mala ejecución de obra o en su defecto como un producto de una inadecuada programación, análisis de las estructuras existentes, concretos, placas de piso, cimentación, redes hidráulicas, sanitarias, niveles de saturación por agua de los suelo

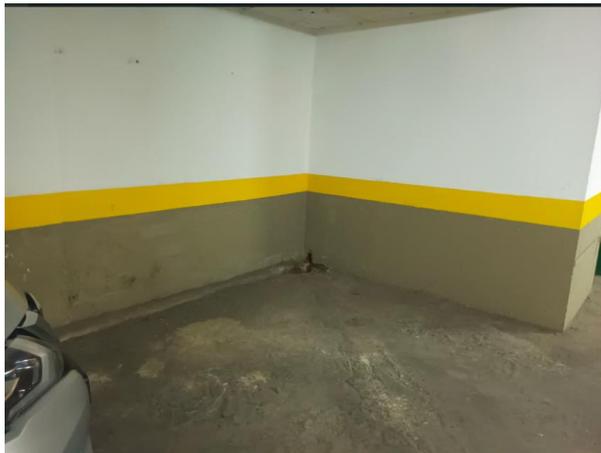
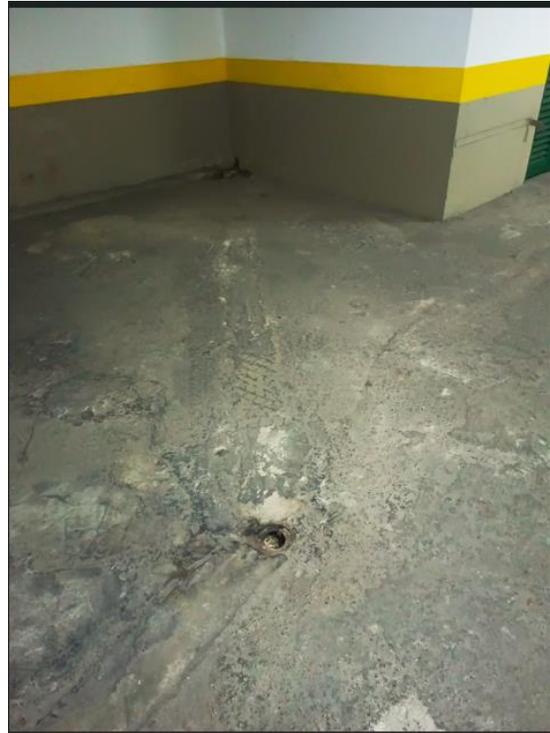
- Placa antes demolición

Placa antes de la demolición. Al efectuar la actividad se encontró una placa de concreto con persistente humedad, como se evidencia en las imágenes.

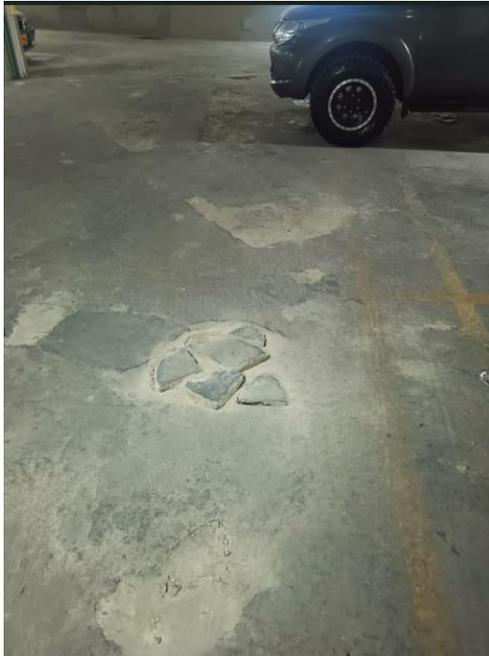
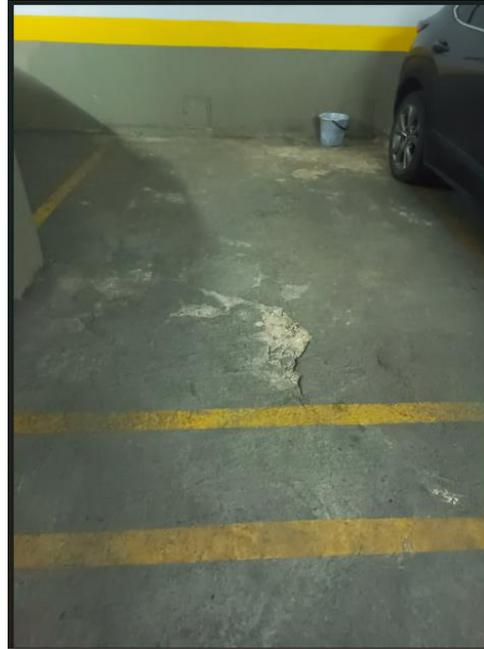
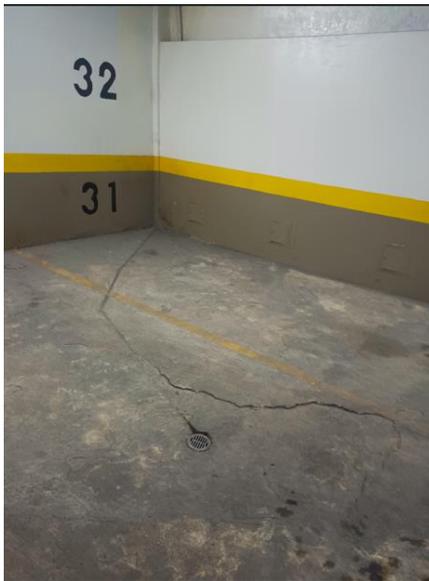
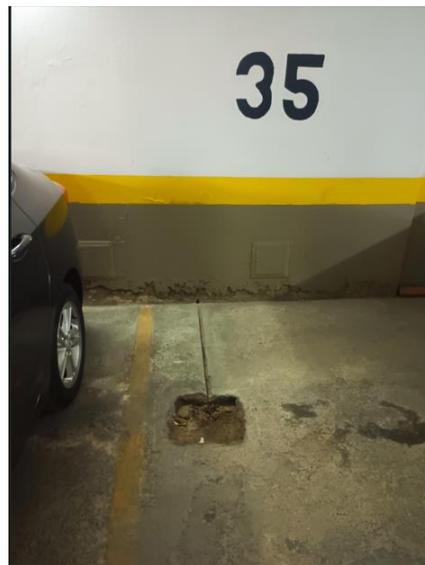
Daños en la placa de rodadura (imágenes 2-7)

Estas fisuras y grietas permiten que se presente permeabilidad en la placa que debió garantizar la impermeabilidad desde su construcción. *“Estas aparecen por la unión de grietas longitudinales y transversales formando bloque o lo largo de la placa. Estas situaciones se presentan por fatiga del concreto, condiciones*

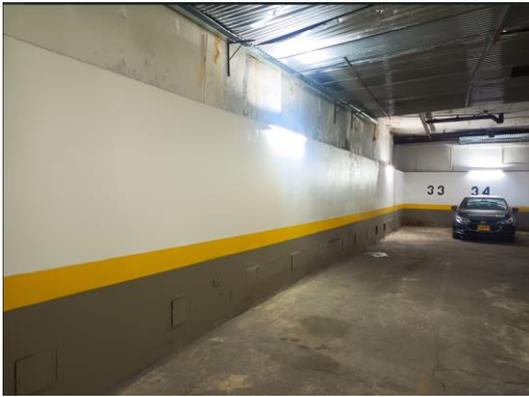
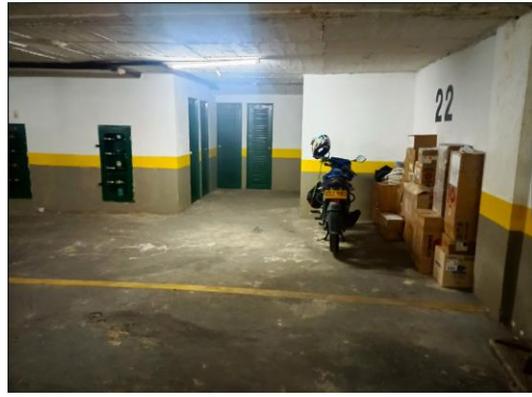
Humedades en la placa de rodadura y paredes (imágenes 8 y 9)

Los daños evidencian pérdida de la capa final del concreto de la placa de rodadura que producen "huecos" de diferente altura debido a la pérdida de material por desintegración de la losa de concreto, produciendo cavidades. Hay presencia de humedad proveniente del subsuelo. "Estos daños se pueden presentar por espesores insuficientes, retenciones de agua y fisuras o por capas inferiores inestables". Tomado al pie de la letra de *Patologías de la estructura vial del pavimento rígido Pathologies of the road structure rigid pavement* Keila Antonella Monsalve Tabares 0000-0001-8728-2992 tabareskeilaantonellam@ufps.edu.co, Universidad Francisco de Paula Santander, Facultad de Ingeniería, Norte de Santander, Colombia. Andres Camilo Rodriguez Villamizar 0000-0003-2743-4944 Andrescamilorv@ufps.edu.co, Universidad Francisco de Paula Santander, Facultad de Ingeniería, Norte de Santander, Colombia. Francisco Javier Torrado Barreto 0000-0002-3145-8116 franciscojaviertb@ufps.edu.co, Universidad

Este factor evidencia que la placa de piso existente antes de placa de rodadura, no tiene estructuras adecuadas de control de aguas provenientes del subsuelo. No hay garantía de impermeabilidad que garantice las condiciones óptimas de trabajo del concreto y de su tiempo de llegar a su última resistencia

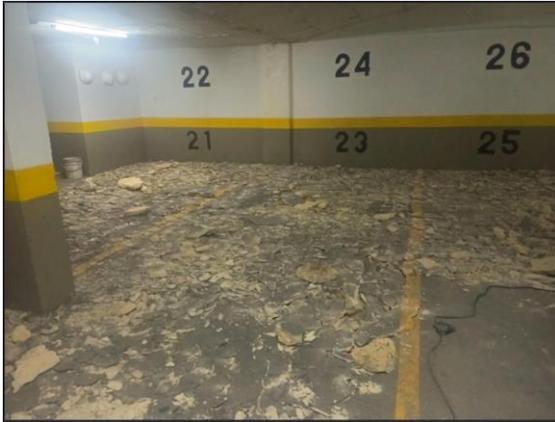
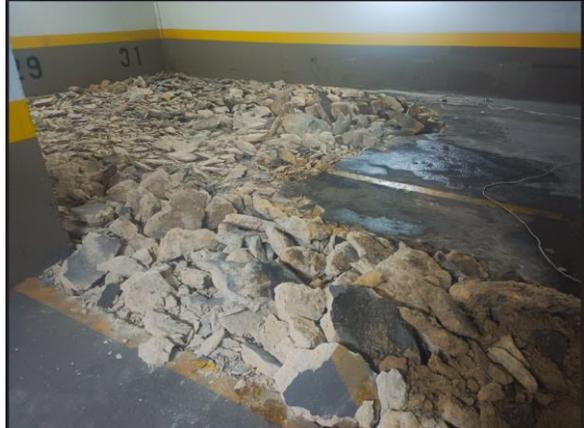
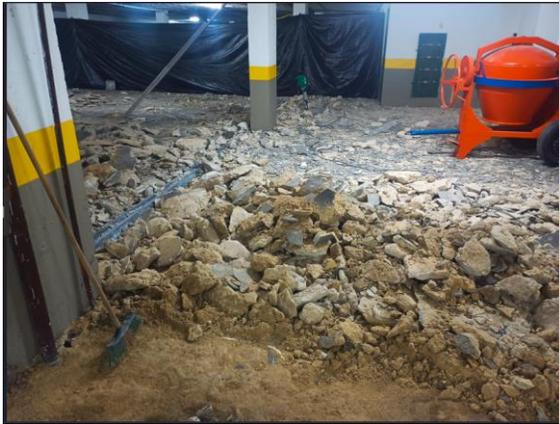
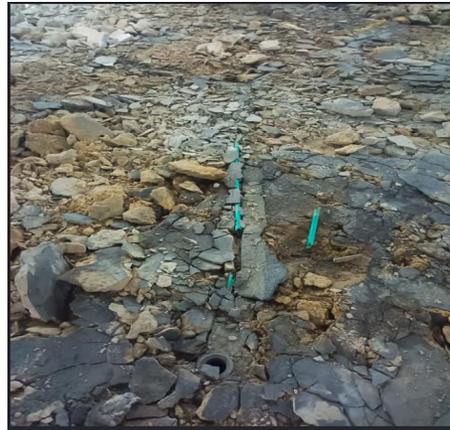
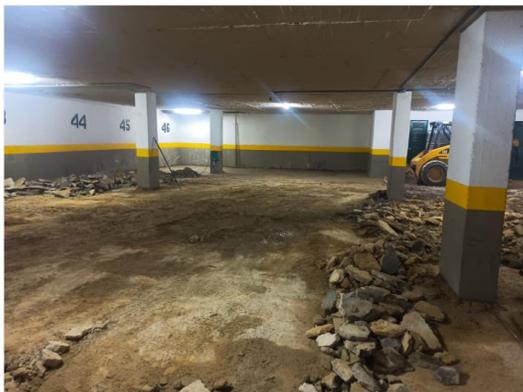
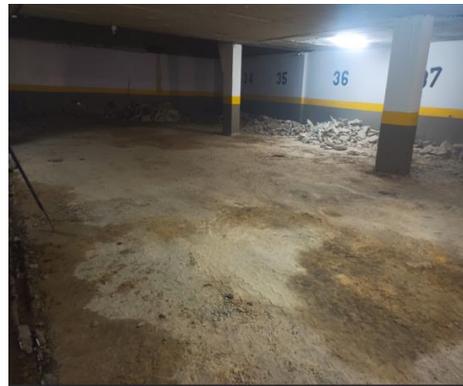
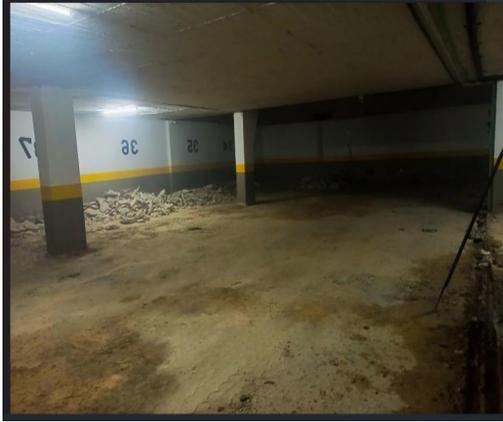
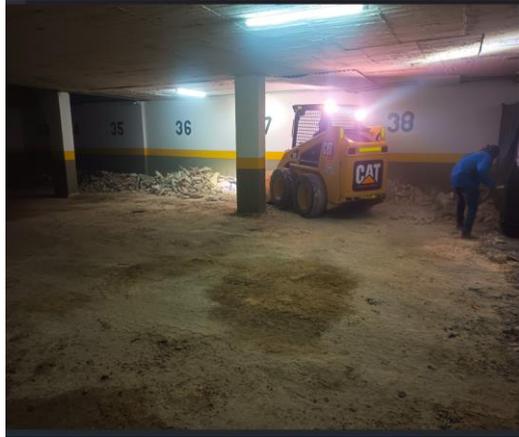
- Demolición de la placa de rodadura (imágenes 10 – 17)

En las imágenes 14 a 17, al retirar la placa de rodadura, se evidencia la humedad en sectores de la placa de piso.

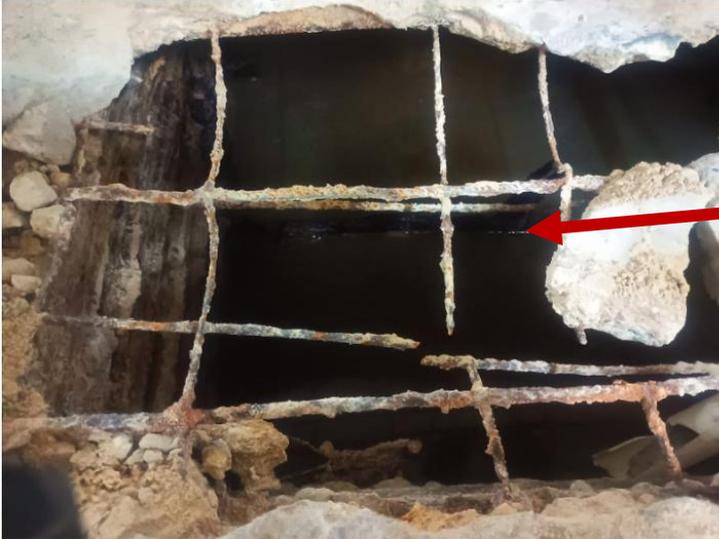
Nivel de agua

Caja recolección y conducción de aguas; Nivel alto de agua subterráneas, caja "llena de agua"

Caja en mal estado. Aceros altamente corroídos. Imagen 20. Estas cajas fueron construidas para unir tuberías de conducción de aguas provenientes del subsuelo y están conectadas a las canaletas del doble muro desde donde en la tubería Conduit conducen las aguas del subsuelo. No funcionan eficientemente por su diámetro y por su construcción, son para redes eléctricas. No conducen a un tanque de bombeo por obstrucción, calidad y por diámetro ineficiente.

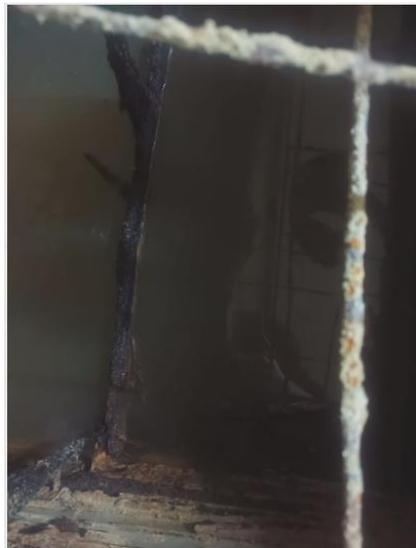
En ésta Imagen 21, se observa el nivel del agua en la caja, el acero en mal estado. No hay movimiento de agua hacia drenajes.
Tuberías Conduit

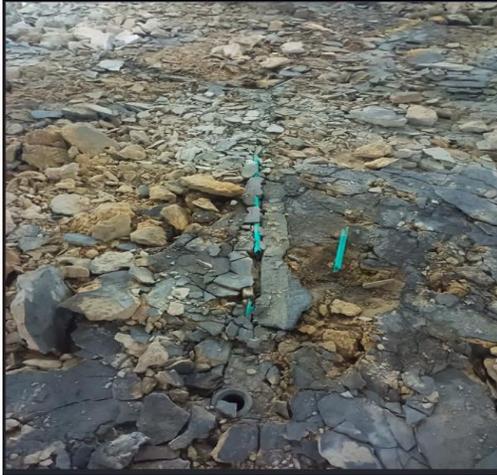
- Tuberías tipo Conduit para sistemas eléctricos. Estas tuberías son diseñadas para introducir en ellas cables eléctricos, no agua. Se encontraron conectadas a la canaleta que ésta construida en el falso muro y presumiblemente fueron instaladas para que evacuen las aguas lluvias hacia el sistema de drenaje que se conecta al bombeo que no trabaja.

Tubería Conduit Eléctrica trabajando como “drenaje” Imágenes 18 y 19

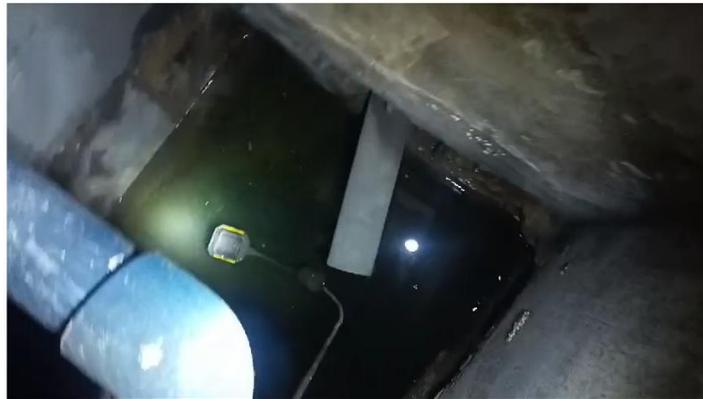
Bombeo de aguas lluvias

- Estación de bombeo de aguas lluvias que de acuerdo al informe del arquitecto ANTONIO DE LA ROSA RUEDA VALDIVIESO, no funciona. Le informan que no puede trabajar el bombeo porque la columna de agua no llega a la succión.

Imagen 22. El tubo recolector de agua proveniente de drenajes ésta seco. No hay transporte de líquido por drenajes. Información suministrada por el Constructor del contrato objeto de éste análisis. Las aguas lluvias al no evacuarse, probablemente se infiltran en el suelo afectando la capacidad del mismo y la de la estructura de cimentación del edificio. Es importante que se estudie como ésta el suelo y la estructura.

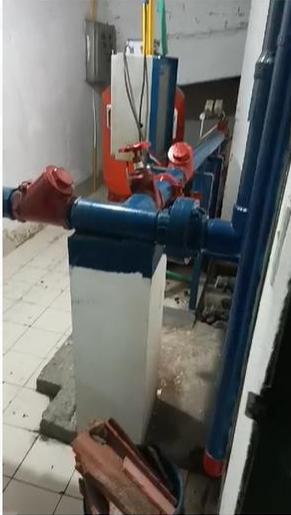
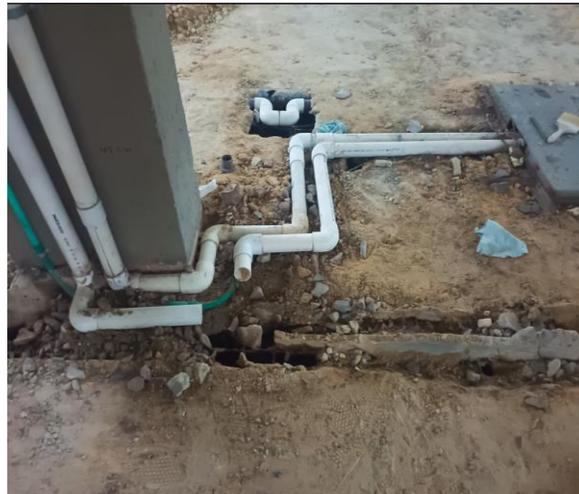
Bombeo de agua potable

Imagen 23. La estación de bombeo de agua potable trabaja sin problemas. Tuberías de agua potable hacia tanque de bombeo, adosadas a columnas

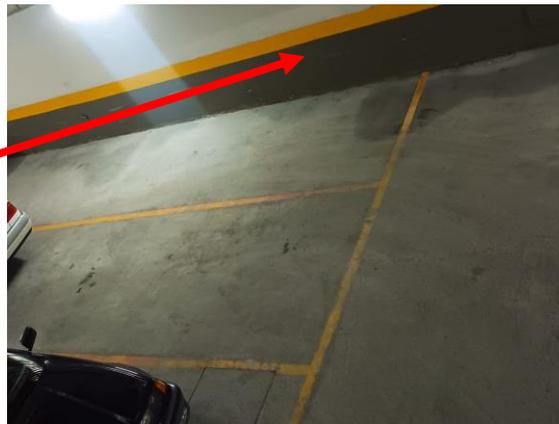
Imagen 24

Esta canaleta, no tiene una estructura tipo filtro francés u otro filtro para colectar las aguas provenientes de subsuelo, su finalidad es conducir aguas provenientes

de estructuras externas y llevarlas a el bombeo para evacuación; a ésta canaleta se conectaron las tuberías tipo Conduit eléctricas de media pulgada (1/2”), que no están diseñadas, ni construidas para conducir agua potable, residual, ni lluvias; además su diámetro no puede transportar eficientemente el caudal de aguas de saturación que incrementa su volumen y son afectadas por lluvias.

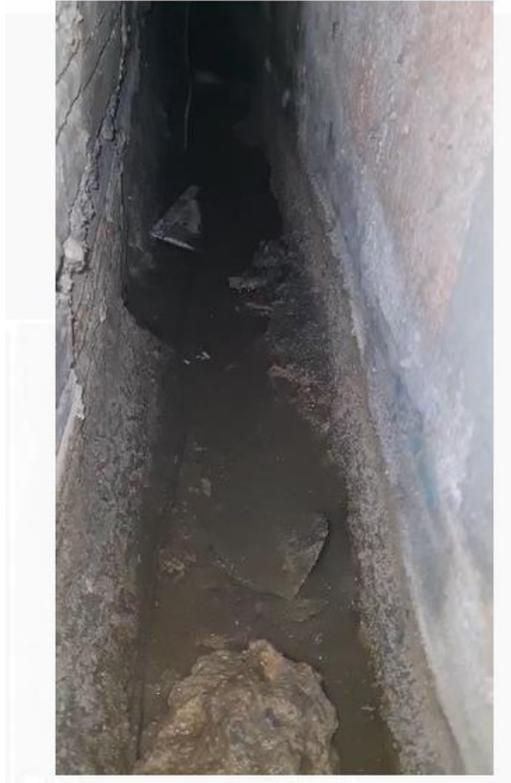
Imagen 25. Canaleta en falso muro. Hay escombros o elementos que pueden impedir el curso del agua u otro líquido. Estos elementos fueron encontrados por el contratista de acuerdo a su información.

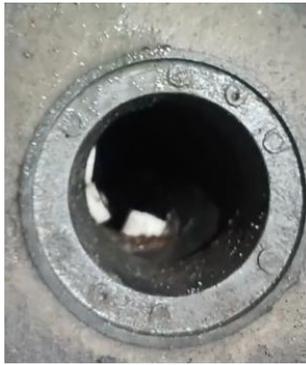
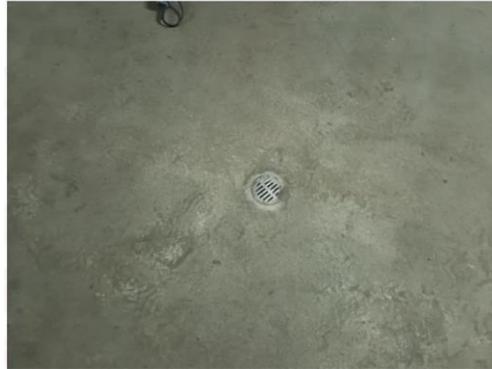
Se encontraron varios sifones en la placa de rodadura. No fueron intervenidos, se conservaron. Estos deben estar conectados a una estructura de drenaje. Al retirar los materiales se evidenció tres (3) al hundirse la placa por el paso del “Bobcat”. Al revisar el hundimiento se encontró un espacio vacío entre placa y suelo, de aproximadamente ochenta (0.80 m) centímetros.

Imagen 26 y 27. Sifones en placa. No se intervinieron

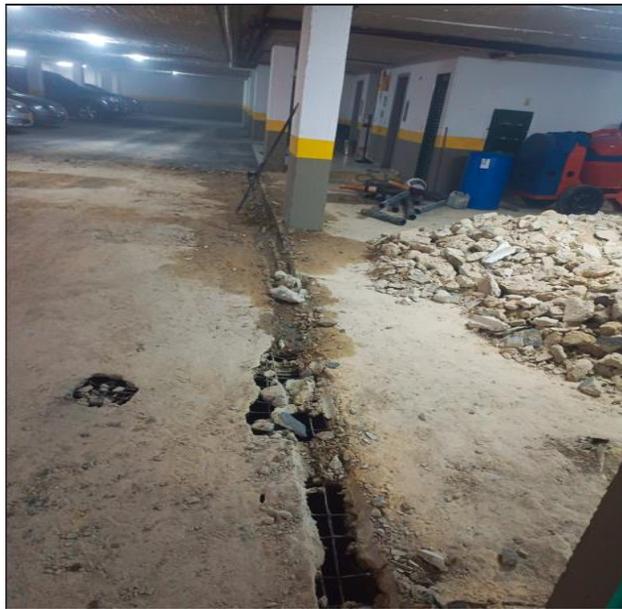
- Imagen 28. Vacío encontrado al ejecutar los trabajos de la placa. De acuerdo a informe del Arquitecto ANTONIO DE LA ROSA RUEDA VLADIVIESO, *“Igualmente se encontró un vacío entre la placa y el piso de aproximadamente entre 80 y 90 cm, el cual estaba completamente acumulado de agua. Esta área se evidencia esta entre las vigas y pilotes del edificio”*. Tomado al pie de la letra del informe del señor Arquitecto Antonio de la Rosa Rueda Valdivieso.

- *Igualmente se encontró un vacío entre la placa y el piso de aproximadamente entre 80 y 90 cm, el cual estaba completamente acumulado de agua. Esta área se evidencia esta entre las vigas y pilotes del edificio.*

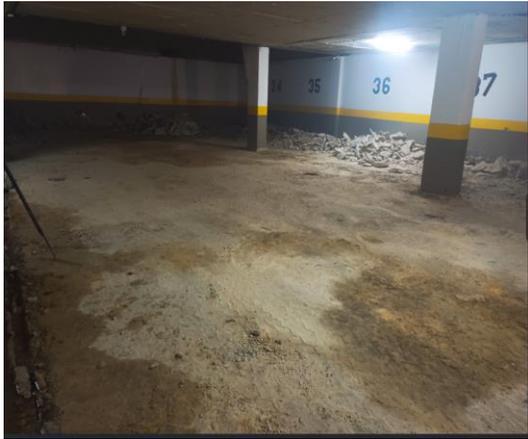
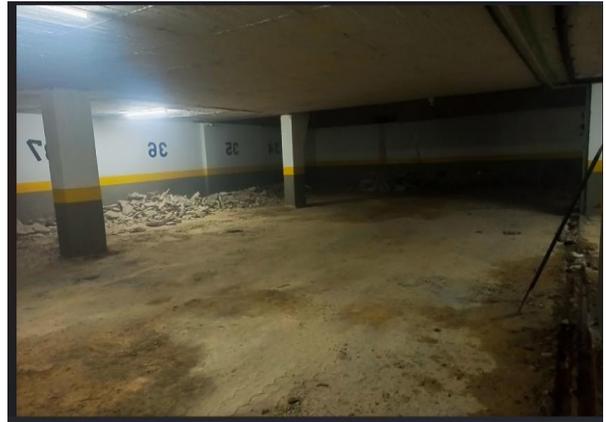
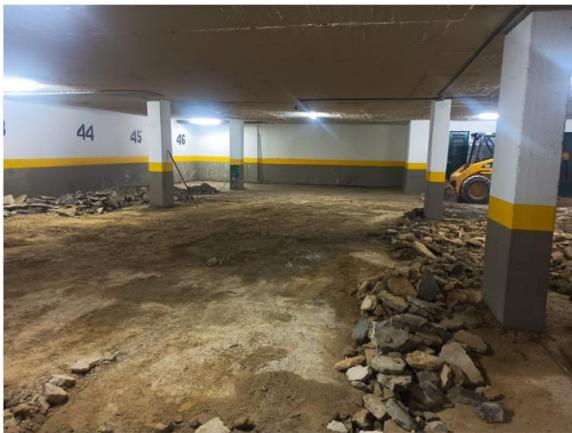
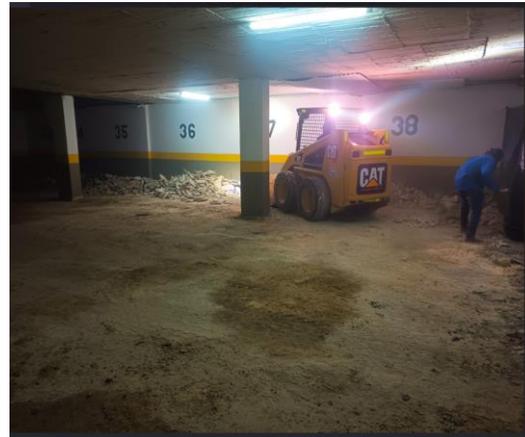
Imágenes 29 a 31. Al efectuar la actividad se encontró una placa de concreto con persistente humedad, como se evidencia en las imágenes

Está humedad proviene del subsuelo y ha afectado la placa de existente CONSTRUIDA sobre el sistema de cimentación del edificio "STELLA", tal y como se puede apreciar en las imágenes del estado de ésta placa antes de la intervención.

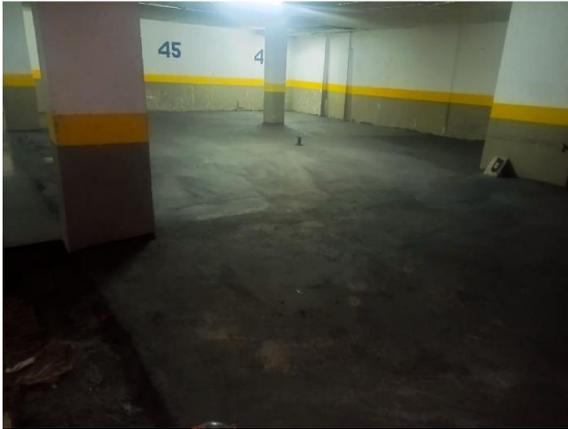
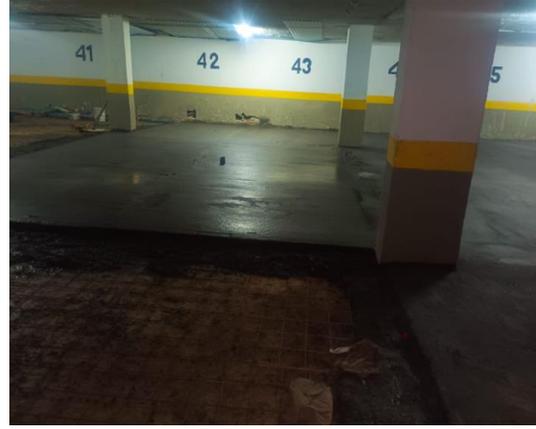
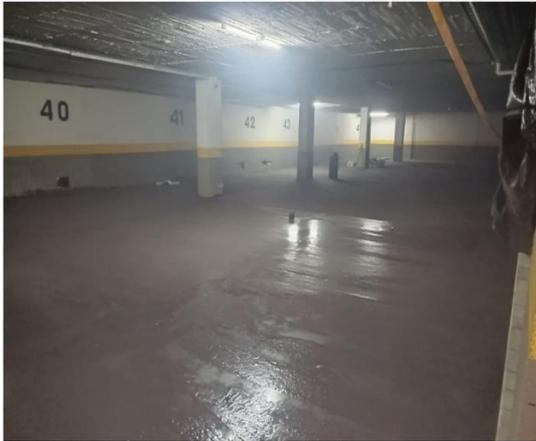
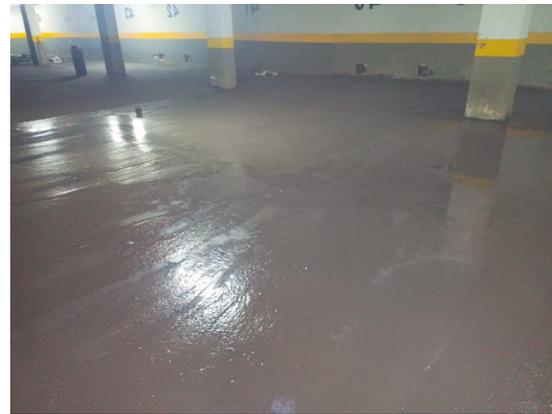
Con formación de la placa con concreto $f'_c = 245 \text{ kg/cm}^2$ (3.500 psi). (imágenes 42-43)

En un sector se aprecia que la altura del concreto supera los 7 cm que se proyectaron. Esto ocurre para nivelar la placa.

Imágenes 43 y 44. Una vez extendida toda la placa de rodadura, se procede de acuerdo a norma, a mantener la humedad hasta los 28 días.

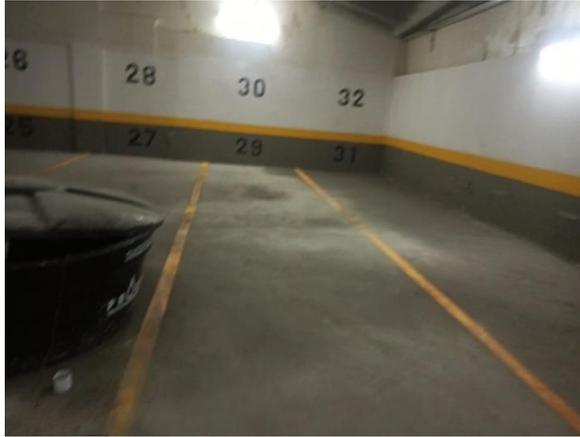
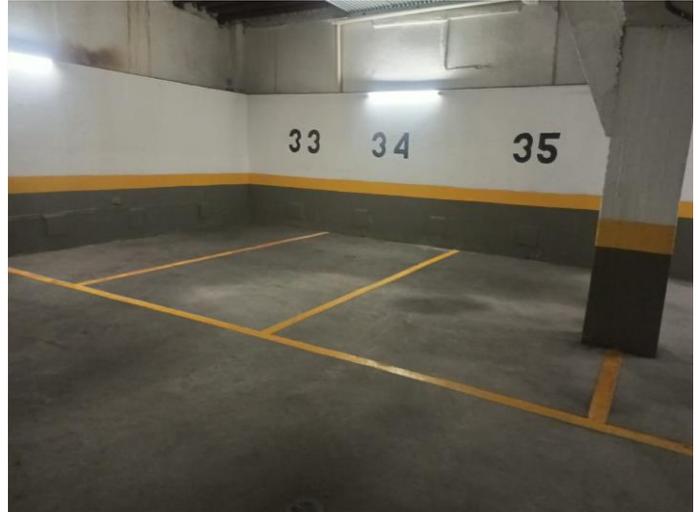
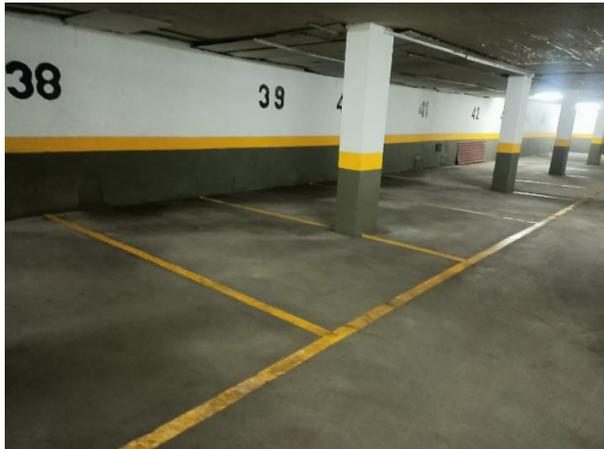
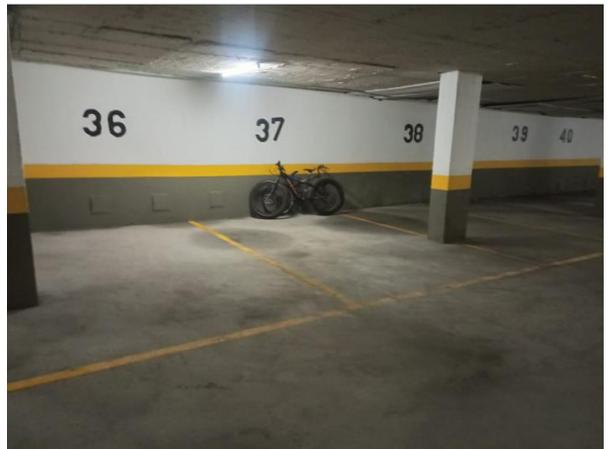
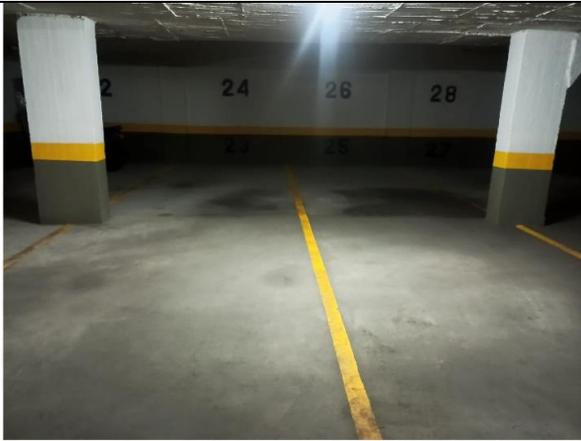
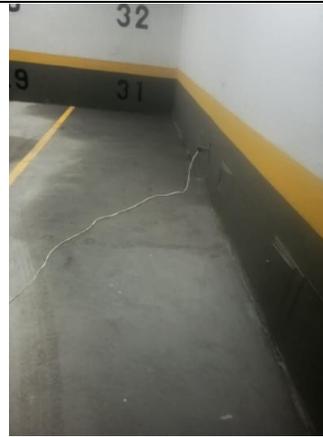
Imágenes 45 a 54

Cómo se puede evidenciar en las siguientes imágenes, el concreto continúa expuesto a humedades provenientes del suelo, la calidad se afecta por

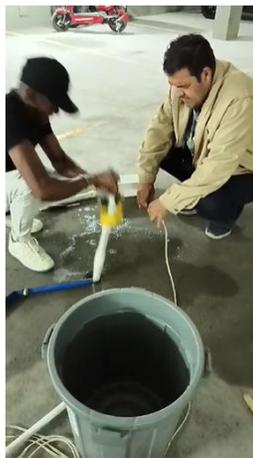
En el numeral 14 de las actividades realizadas por el arquitecto ANTONIO DE LA ROSA RUEDA VALDIVIESO, informa que “Se efectuó el bombeo de aguas subterráneas del parqueadero y se observa cómo días después el piso presenta secado”. Este bombeo se realiza y se obtiene como resultado que el área de la placa donde se ejecuta, se seca y el desprendimiento de polvo finaliza.

Imagen 55. Bombeo efectuado con bomba de 1.5 H.P. extrayendo agua de un sifón que permanece anegado. El concreto luego de extraída el agua, se seca, de acuerdo a información del Contratista.
