**ASUNTO: COTIZACION REPARACION DE LAS PLACAS DE PARQUEADEROS DEL  
EDIFICIO SOTANO No. 2**

Para la identificación de los daños que se presentan en la placa del piso del parqueadero del sótano 2, se realizó un trabajo en campo, auscultación.

DESCRIPCION  
Plano Arquitectónico,  
sotano EDIFICIO STELLA  
Plano arquitectónico detectando las patologías  
existentes en la placa de contrapiso.

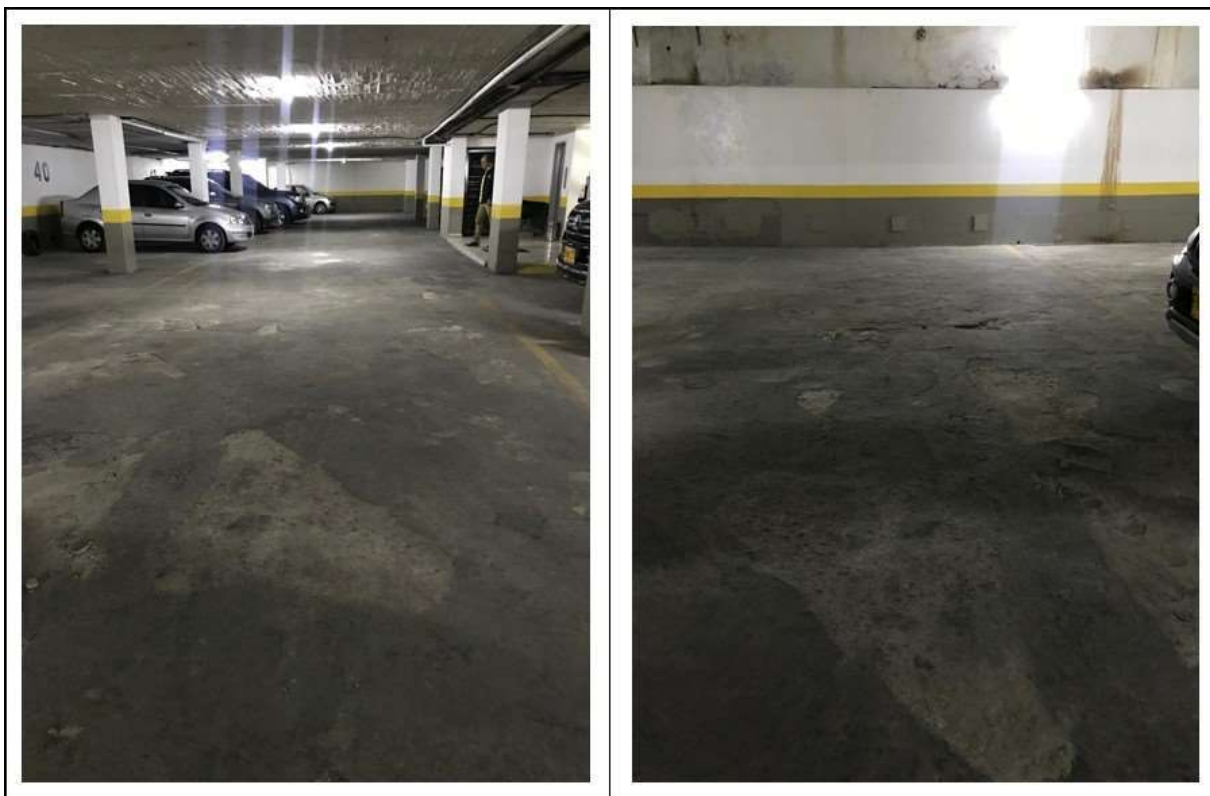
3.2.2.1. Área a intervenir, donde se identificó por parte de la copropiedad y el contratista la necesidad de intervenir el piso del parqueadero del sótano 2 por evidenciar el mal estado de esta.

*Foto 1 – Estado Piso Parqueadero Sótano 2*

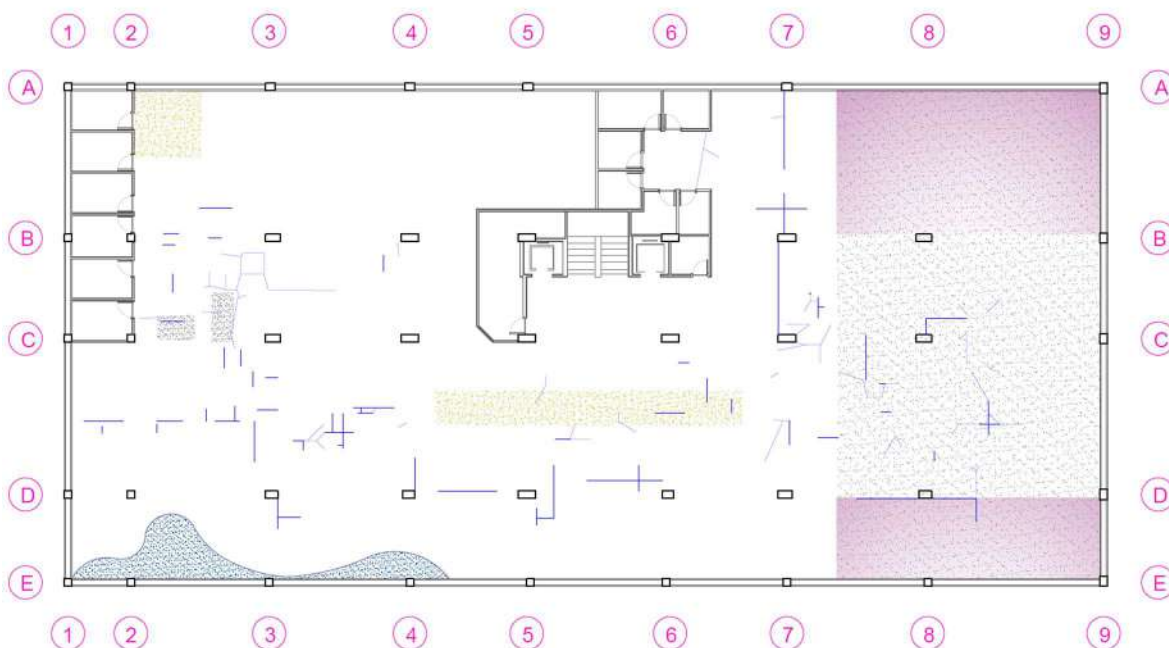
Figura 3 – Ubicación Fisuras ente 0 – 0,5 mm

4.2.1.1. Abertura entre 0 – 0,5 mm, se identificaron el siguiente patrón de fisuramiento ubicado así:

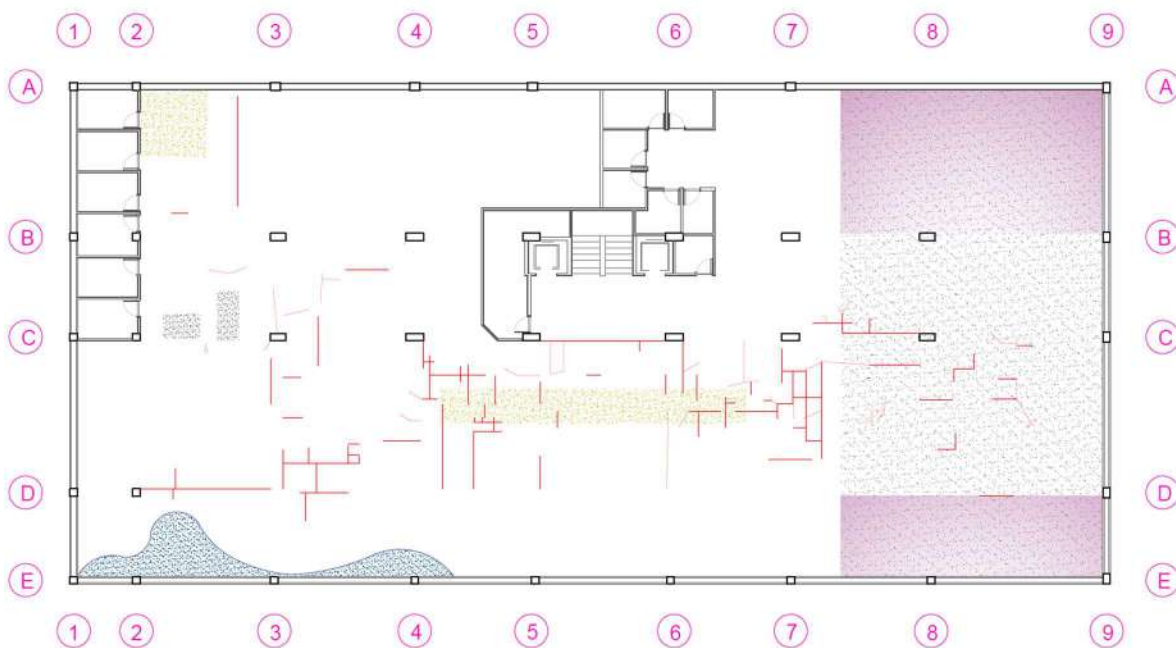
Figura 4 – Ubicación Fisuras ente 0,6 – 1 mm

4.2.1.2. Abertura entre 0,6 – 1 mm, se identificaron el siguiente patrón de fisuramiento ubicado así:

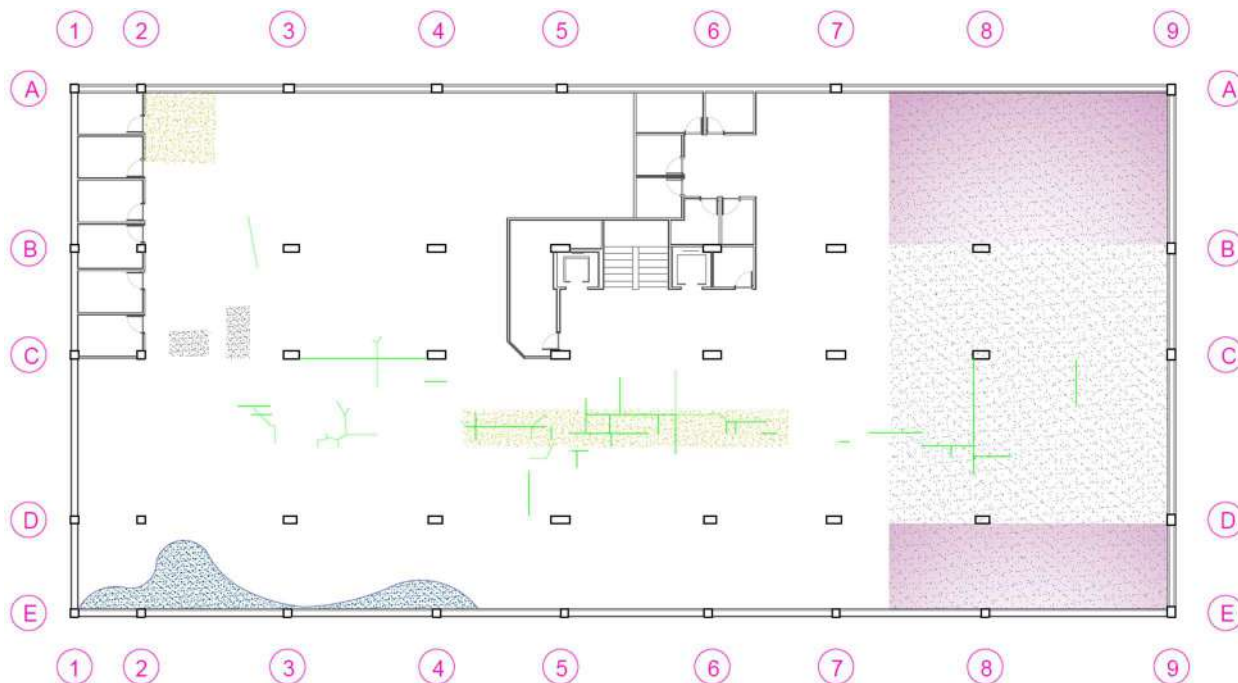
Figura 5 – Ubicación Fisuras > 1 mm

4.2.1.3. Abertura > 1 mm, se identificaron el siguiente patrón de fisuramiento ubicado así:

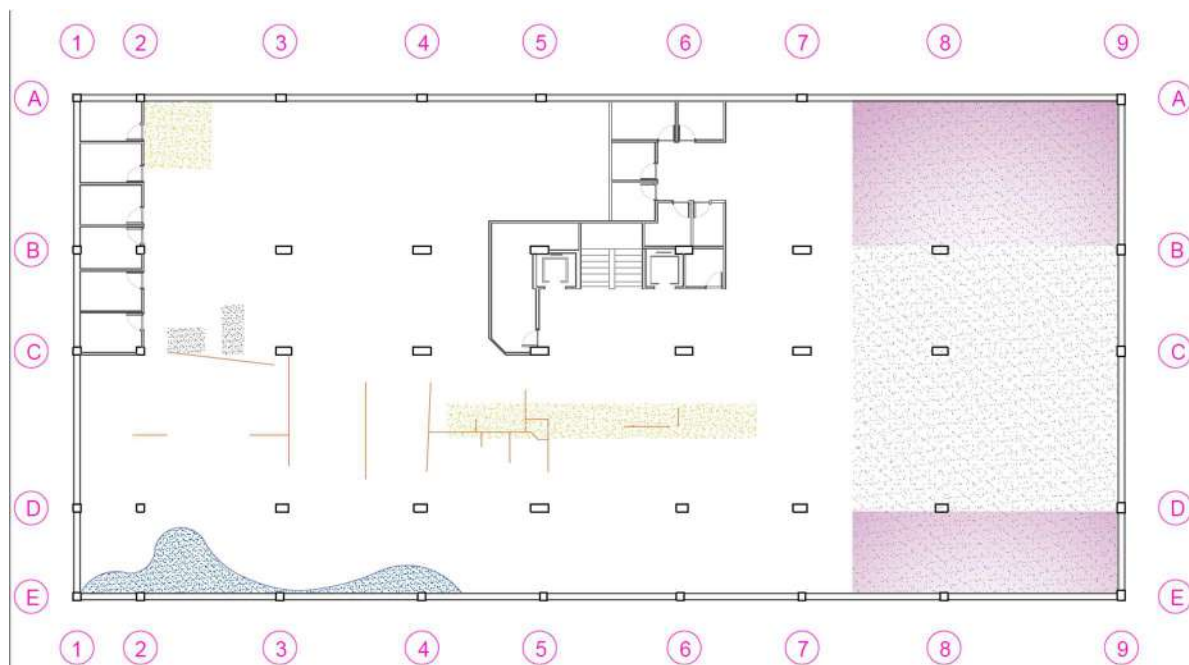
Figura 6 – Ubicación Fisuras Reparadas

4.2.1.4. Reparadas, se identificaron el siguiente patrón de fisuramiento ubicado así:

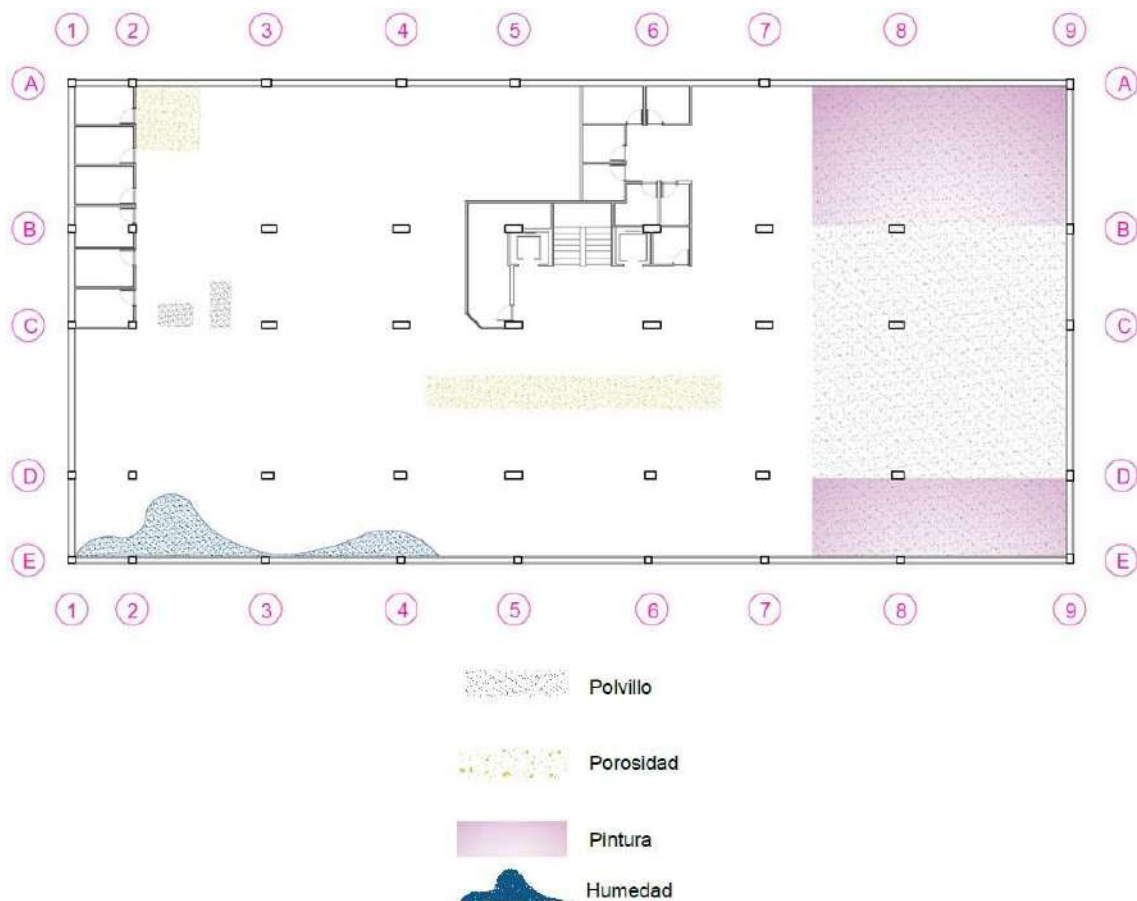
Figura 7 – Ubicación Planos de Falla

En general la ubicación de estos planos de falla se distribuye en el piso del parqueadero, así:

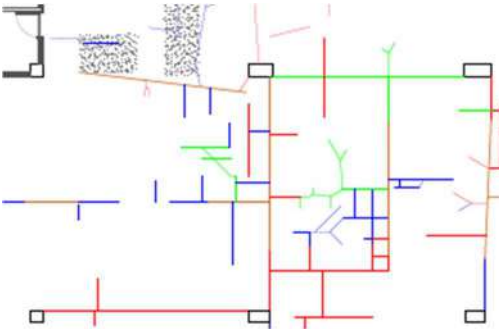
| TIPO DE DAÑO | DESCRIPCION | CAUSA |
|---|---|---|
| Fisura – Cambio de Rigidez<br>Junta de Construcción | Fallas longitudinales, rectas que unen dos columnas, marcando las vigas principales o que delimitan dos vaciados diferentes | Cambio de rigidez de la base de soporte no controlada por falta de refuerzo.<br>No tratar la junta de una manera adecuada como junta de construcción |

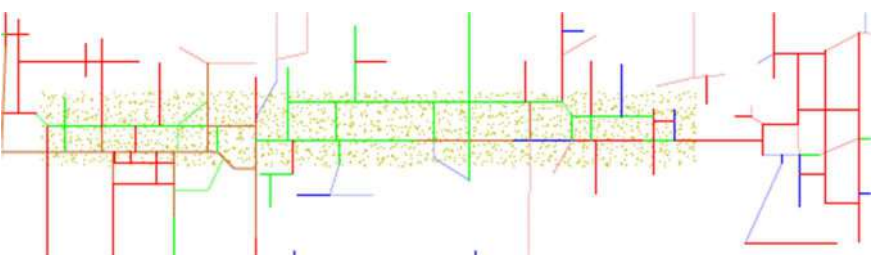
| TIPO DE DAÑO | DESCRIPCION | CAUSA |
|---|---|---|
| Fisura – Contracción | Fallas ortogonales, cuadriculando la estructura | Falta de juntas transversales que ayuden a liberar esfuerzos en el concreto |

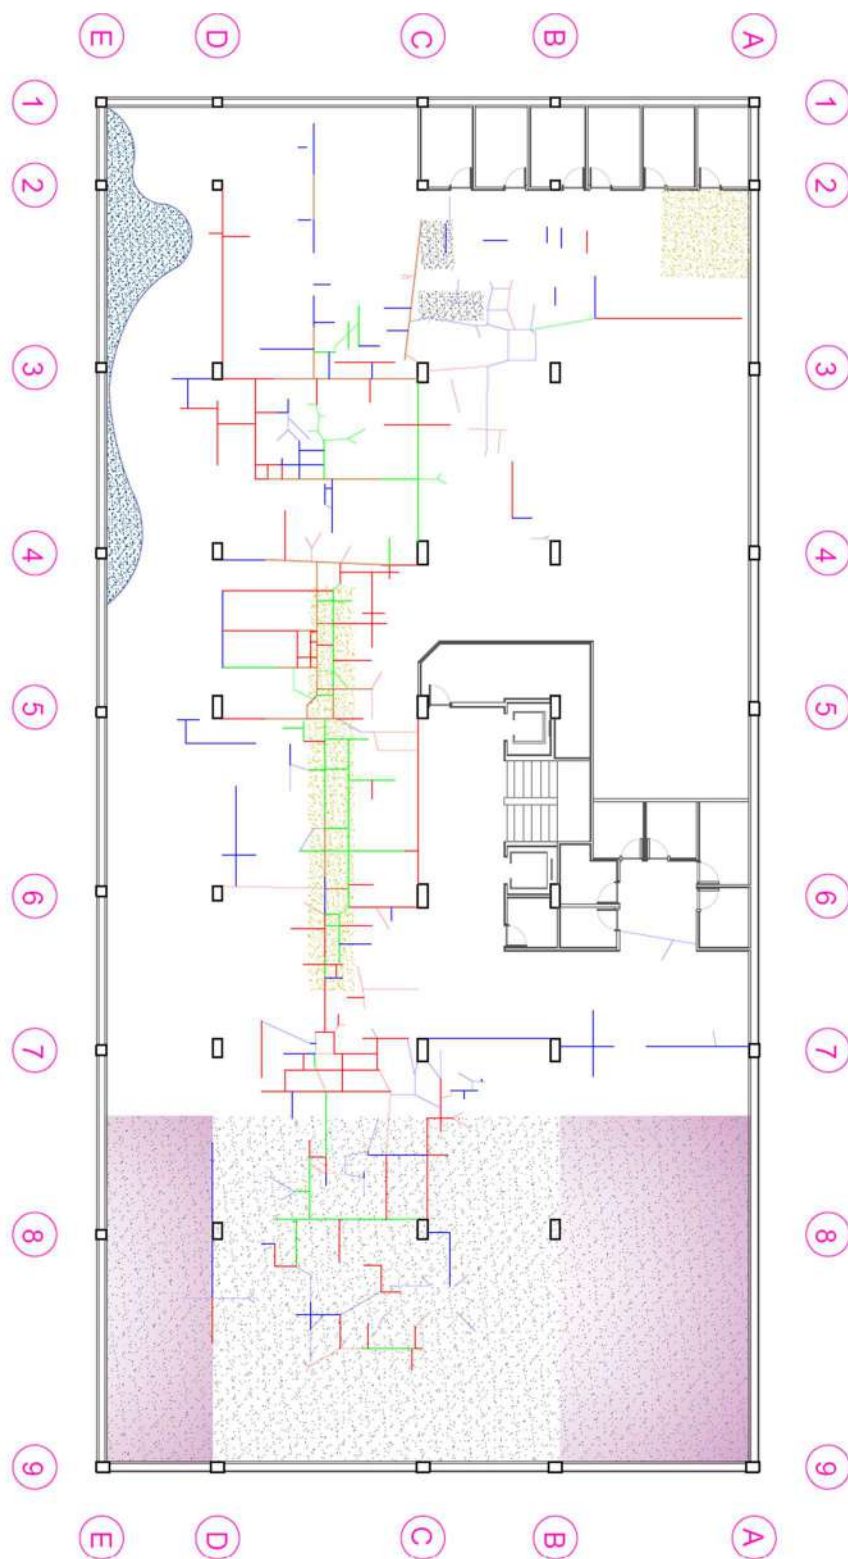
Figura 8 – Fallas generales piso parqueadero sótano 2

- 7.2.1. La zona de mayor afectación es el corredor central de circulación de los vehículos.
- 7.2.2. La parte posterior del piso del sótano 2 ubicada entre los ejes 7 al 9 y A al E presenta un desgaste muy alto con alta presencia de polvillo lo que hace que el concreto se vea muy degradado, patología muy prematura para la edad del concreto.
- 7.2.3. Hay zonas de alta circulación en donde hay agregado expuesto lo que evidencia el desgaste prematuro del concreto.

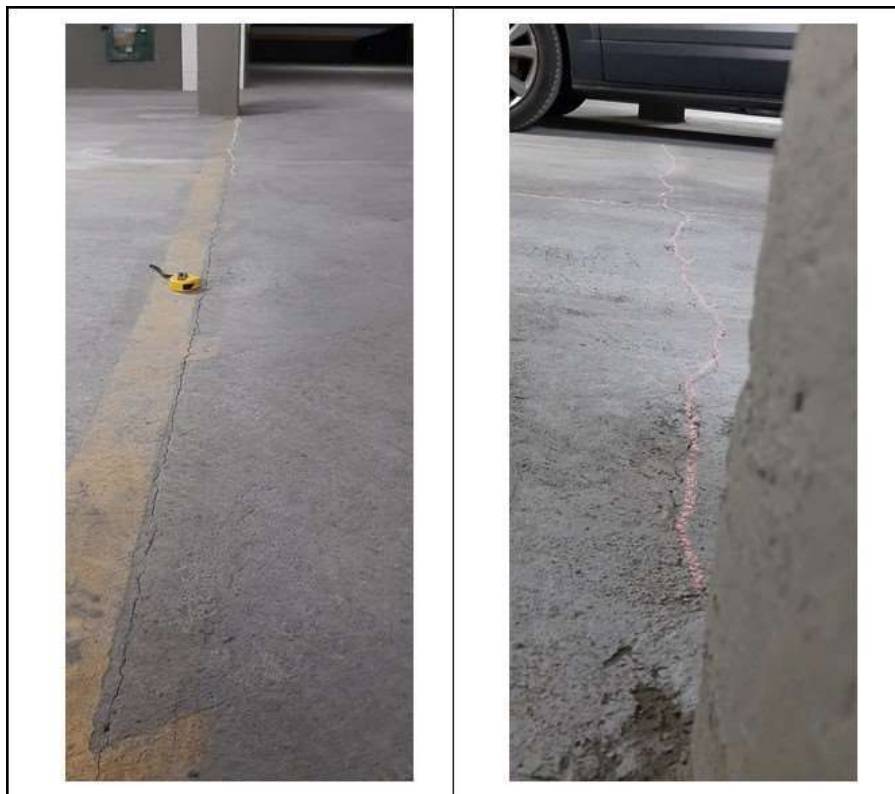
*Foto 7 – Fisuras por cambio de rigidez*

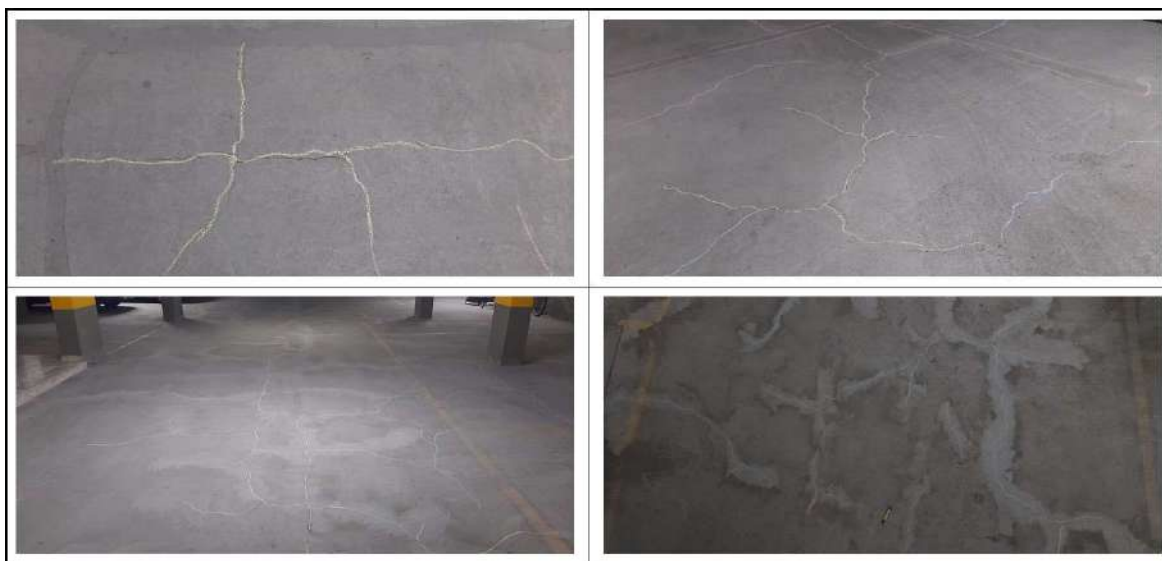
*Foto 8 – Fisuras por contracción*

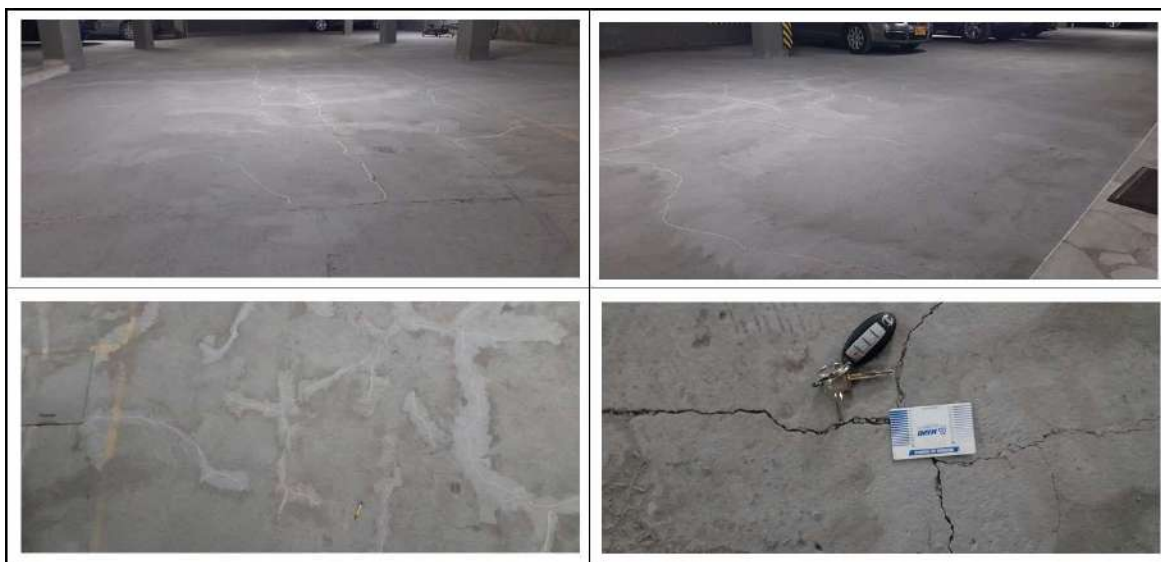
*Foto 9 – Fisuras por falta de juntas*

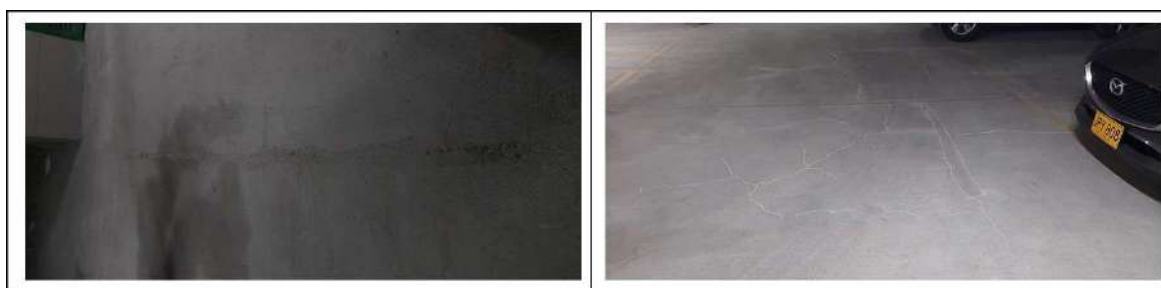
*Foto 10 – Fisuras reparadas*

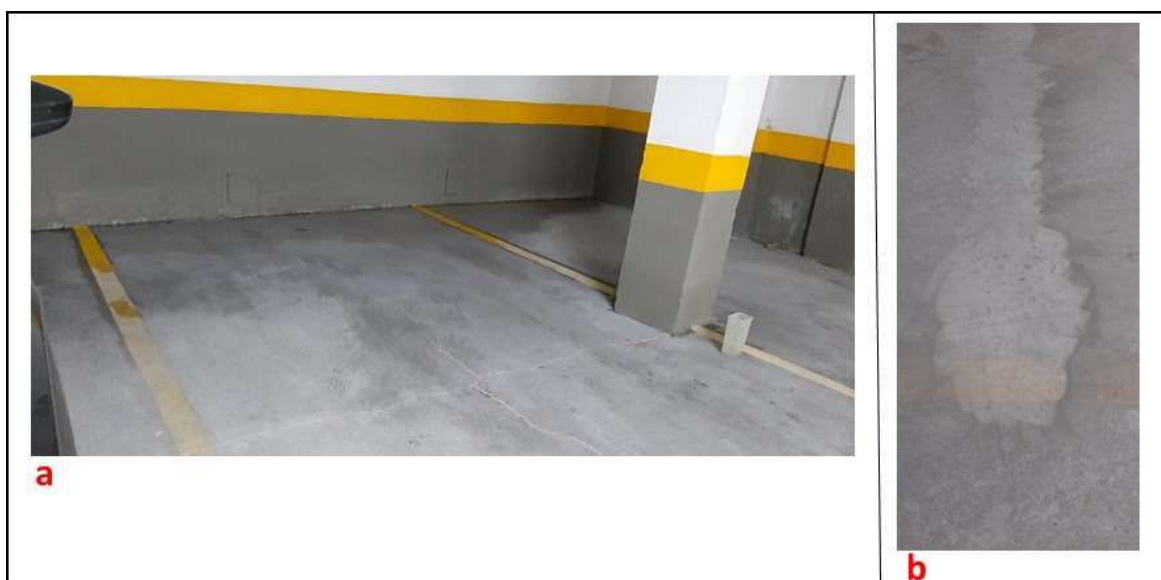
*Foto 11 – Planos de falla – a. Humedad b. Agregado expuesto*

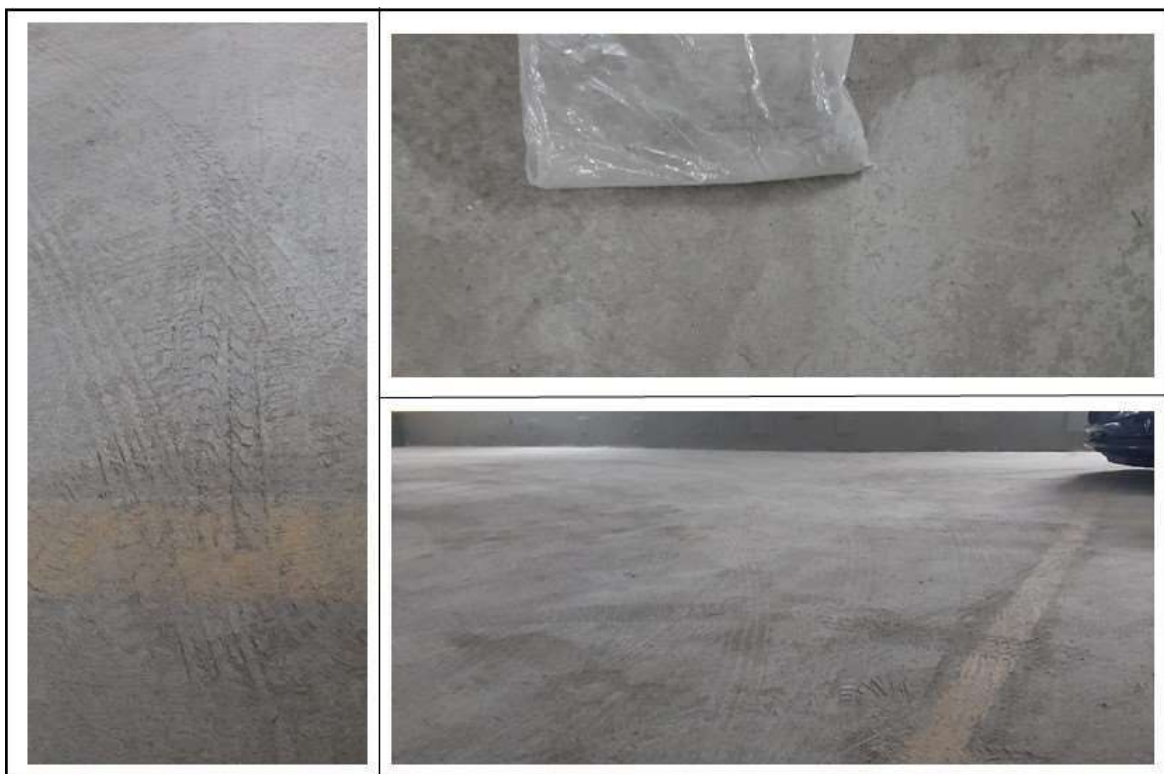
Foto 11 – Presencia de polvillo

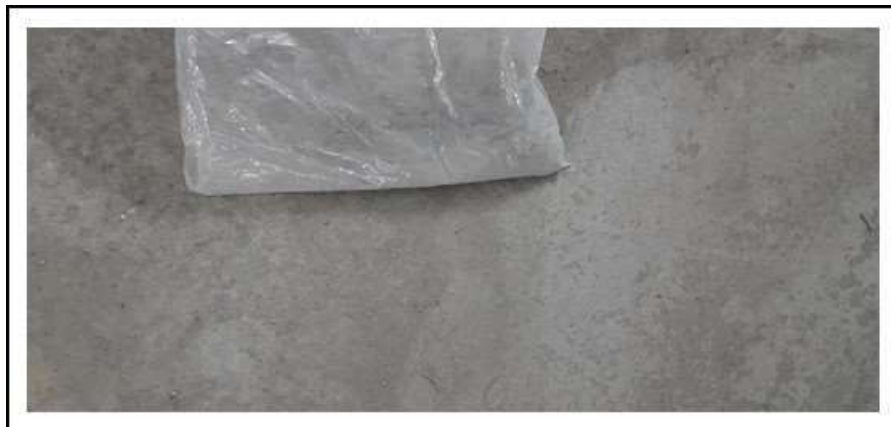
Para la muestra del polvo tomado como muestra el resultado obtenido fue de 12,35 %, más alto que los obtenidos de las muestras de concreto.

*Foto 13 – Contenido de cemento del 12,35%, polvo del piso*

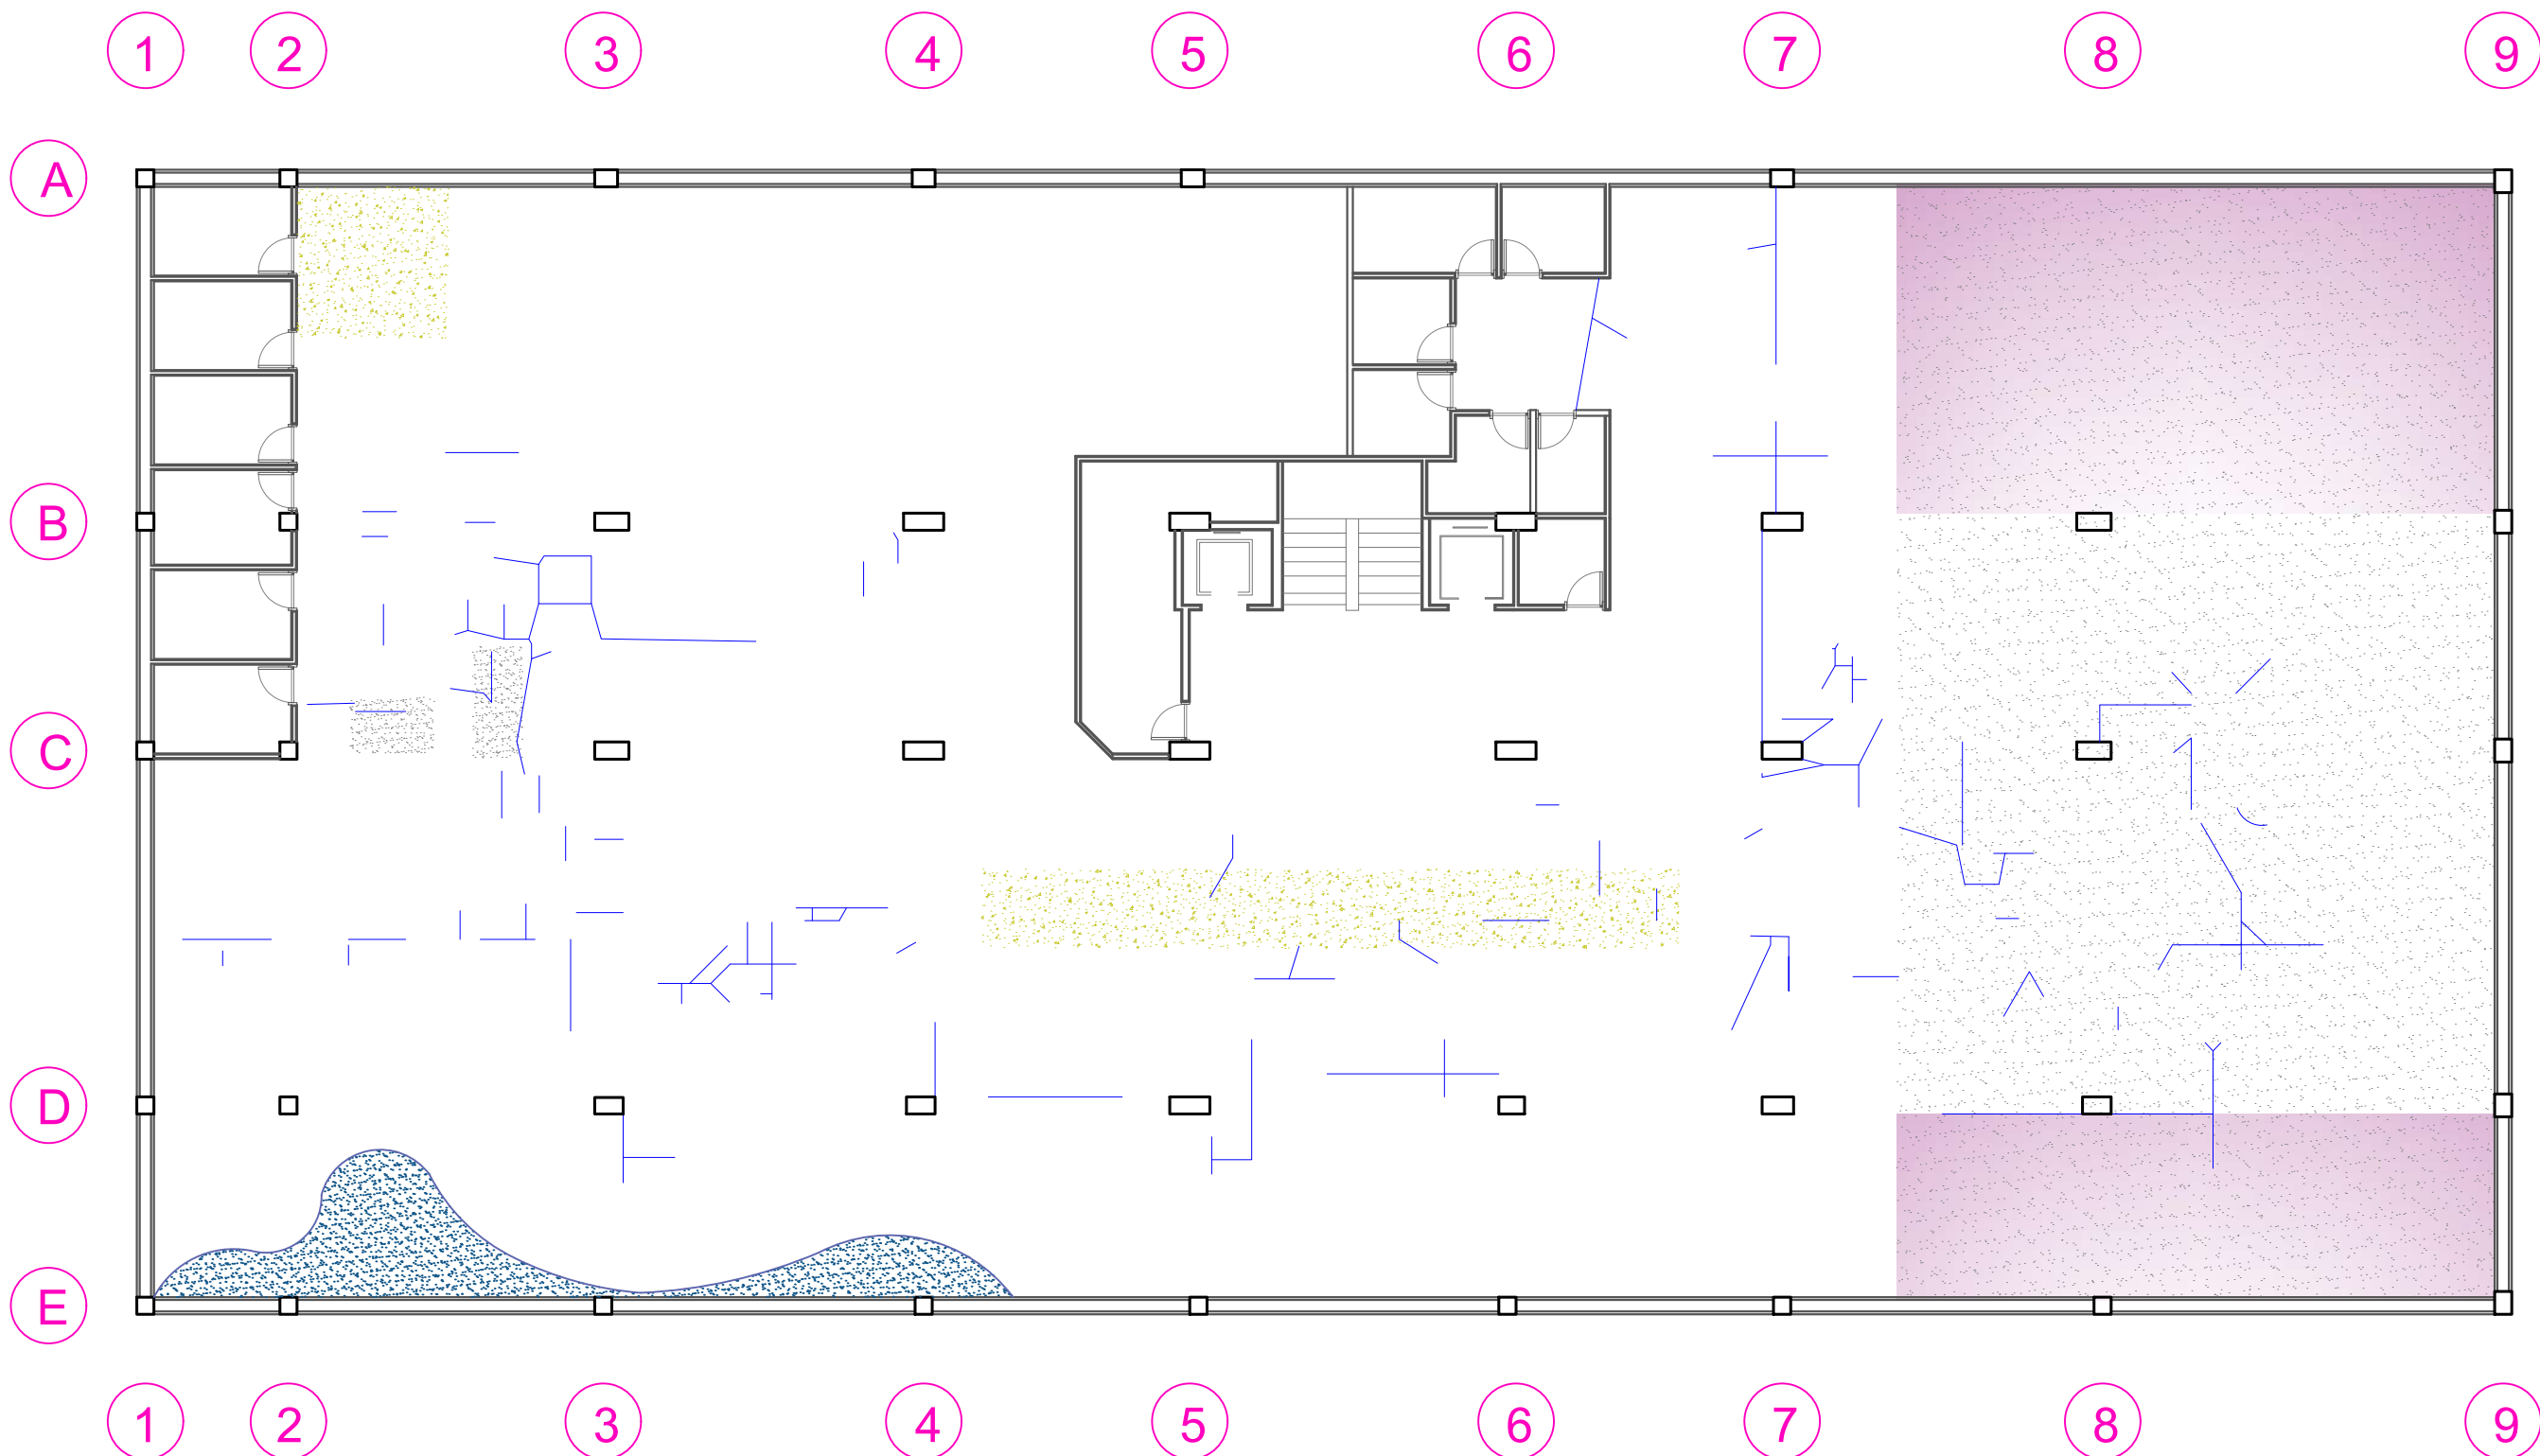
ARQ-2

DESCRIPCION  
Plano Arquitectónico,  
sotano EDIFICIO STELLA  
Plano arquitectónico detectando las patologías  
existentes en la placa de contrapiso.

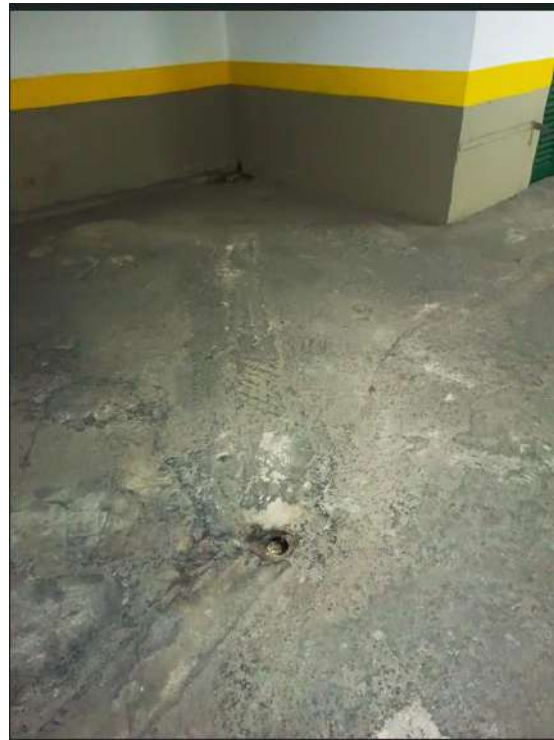
Placa antes de la demolición. Al efectuar la actividad se encontró una placa de concreto con persistente humedad, como se evidencia en las imágenes.

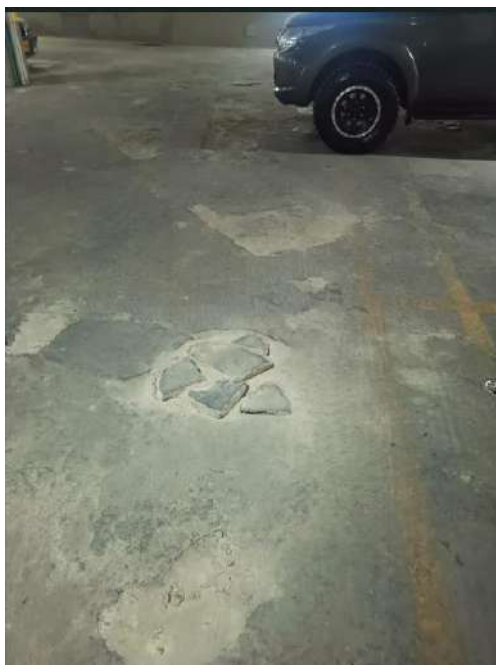
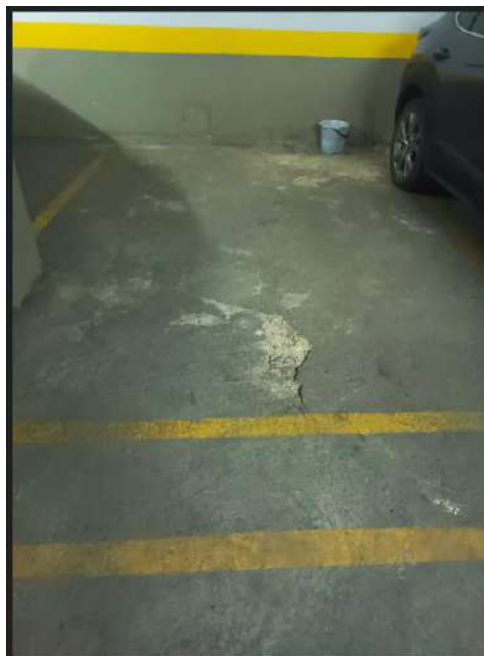
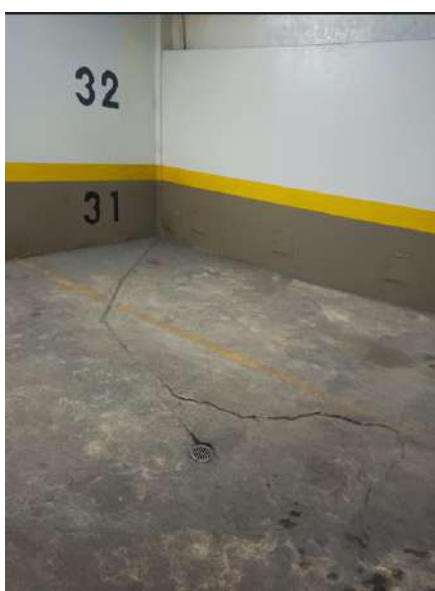
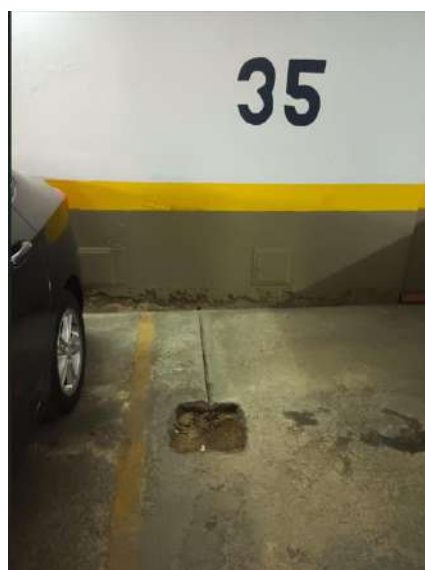
Daños en la placa de rodadura (imágenes 2-7)

Estas fisuras y grietas permiten que se presente permeabilidad en la placa que debió garantizar la impermeabilidad desde su construcción. *“Estas aparecen por la unión de grietas longitudinales y transversales formando bloque o lo largo de la placa. Estas situaciones se presentan por fatiga del concreto, condiciones*

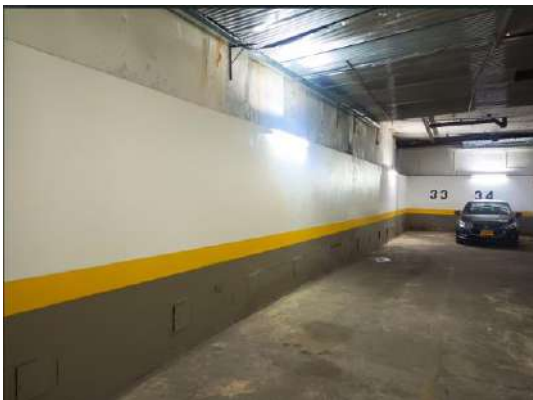
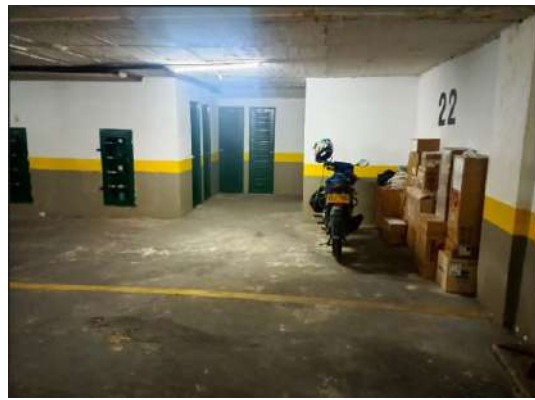
Humedades en la placa de rodadura y paredes (imágenes 8 y 9)

Los daños evidencian pérdida de la capa final del concreto de la placa de rodadura que producen “huecos” de diferente altura debido a la pérdida de material por desintegración de la losa de concreto, produciendo cavidades. Hay presencia de humedad proveniente del subsuelo. “Estos daños se pueden presentar por espesores insuficientes, retenciones de agua y fisuras o por capas inferiores inestables”. Tomado al pie de la letra de *Patologías de la estructura vial del pavimento rígido Pathologies of the road structure rigid pavement* Keila Antonella Monsalve Tabares 0000-0001-8728-2992 [tabareskeilaantonellam@ufps.edu.co](mailto:tabareskeilaantonellam@ufps.edu.co), Universidad Francisco de Paula Santander, Facultad de Ingeniería, Norte de Santander, Colombia. Andres Camilo Rodriguez Villamizar 0000-0003-2743-4944 [Andrescamilorv@ufps.edu.co](mailto:Andrescamilorv@ufps.edu.co), Universidad Francisco de Paula Santander, Facultad de Ingeniería, Norte de Santander, Colombia. Francisco Javier Torrado Barreto 0000-0002-3145-8116 [franciscojaviertb@ufps.edu.co](mailto:franciscojaviertb@ufps.edu.co), Universidad

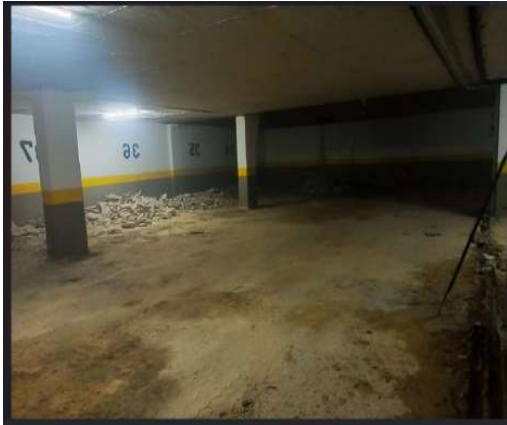
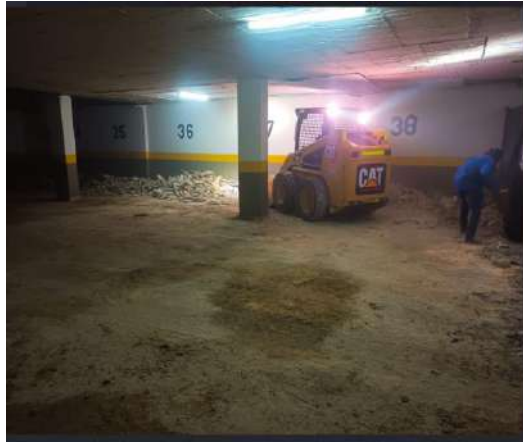
En las imágenes 14 a 17, al retirar la placa de rodadura, se evidencia la humedad en sectores de la placa de piso.

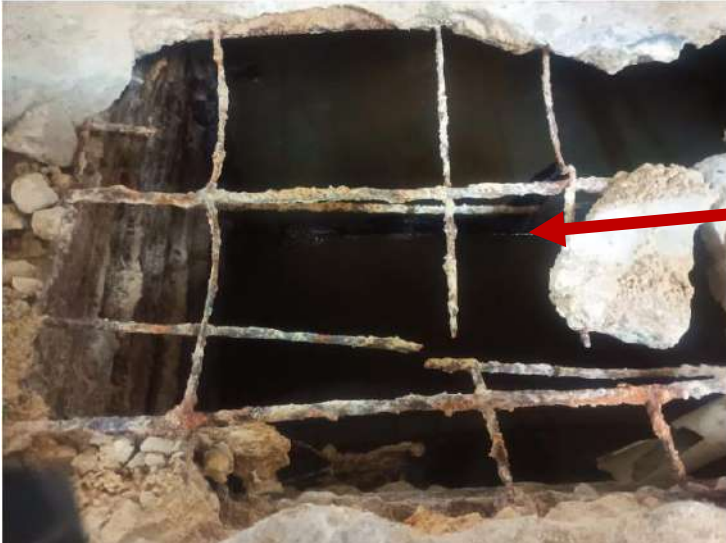
Caja en mal estado. Aceros altamente corroídos. Imagen 20. Estas cajas fueron construidas para unir tuberías de conducción de aguas provenientes del subsuelo y están conectadas a las canaletas del doble muro desde donde en la tubería Conduit conducen las aguas del subsuelo. No funcionan eficientemente por su diámetro y por su construcción, son para redes eléctricas. No conducen a un tanque de bombeo por obstrucción, calidad y por diámetro ineficiente.

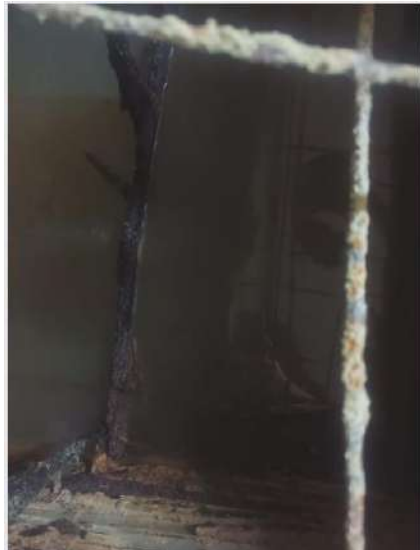
En ésta Imagen 21, se observa el nivel del agua en la caja, el acero en mal estado. No hay movimiento de agua hacia drenajes.

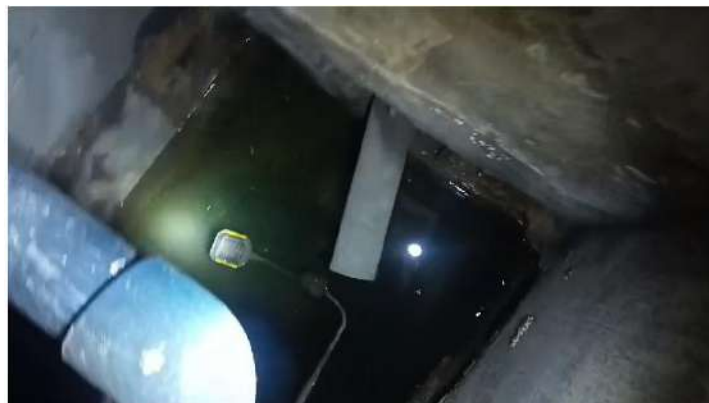
Imagen 22. El tubo recolector de agua proveniente de drenajes ésta seco. No hay transporte de líquido por drenajes. Información suministrada por el Constructor del contrato objeto de éste análisis. Las aguas lluvias al no evacuarse, probablemente se infiltran en el suelo afectando la capacidad del mismo y la de la estructura de cimentación del edificio. Es importante que se estudie como ésta el suelo y la estructura.

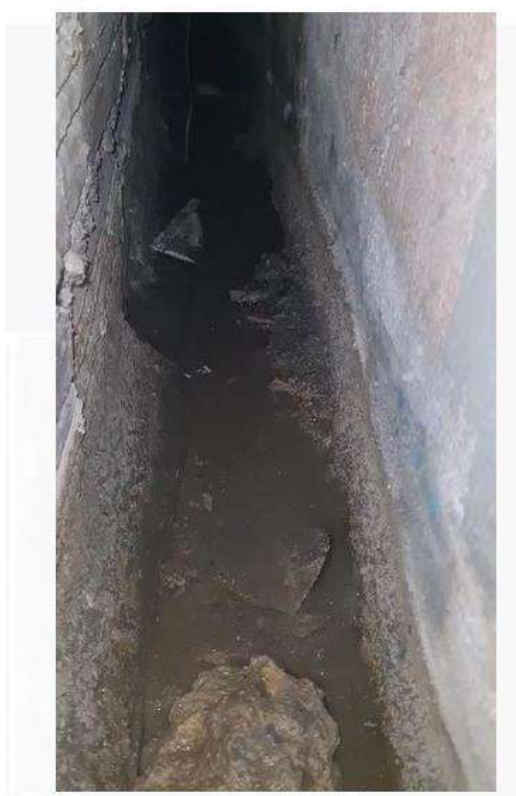
Imagen 25. Canaleta en falso muro. Hay escombros o elementos que pueden impedir el curso del agua u otro líquido. Estos elementos fueron encontrados por el contratista de acuerdo a su información.

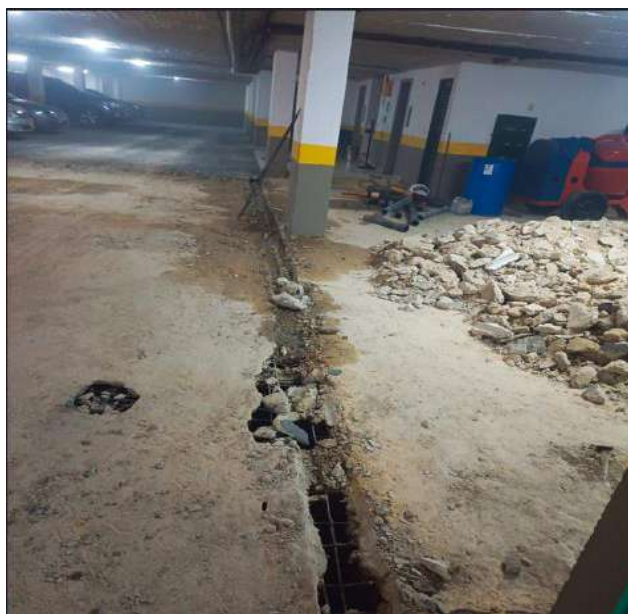
- Imagen 28. Vacío encontrado al ejecutar los trabajos de la placa. De acuerdo a informe del Arquitecto ANTONIO DE LA ROSA RUEDA VLADIVIESO, *“Igualmente se encontró un vacío entre la placa y el piso de aproximadamente entre 80 y 90 cm, el cual estaba completamente acumulado de agua. Esta área se evidencia esta entre las vigas y pilotes del edificio”*. Tomado al pie de la letra del informe del señor Arquitecto Antonio de la Rosa Rueda Valdivieso.
